**ΙΕΡΟΣ ΜΗΤΡΟΠΟΛΙΤΙΚΟΣ ΝΑΟΣ  
Ο ΕΥΑΓΓΕΛΙΣΜΟΣ ΤΗΣ ΘΕΟΤΟΚΟΥ  
ΑΜΦΙΣΣΗΣ – ΝΟΜΟΥ ΦΩΚΙΔΟΣ**

**THE HOLY MARY ANNUNCIATION  
METROPOLITAN CHURCH  
OF AMFISSA – REGION OF FOKIDA**

**ΠΡΟΚΑΤΑΡΚΤΙΚΟ ΣΧΕΔΙΟ  
ΓΙΑ ΤΗ ΔΙΕΠΙΣΤΗΜΟΝΙΚΗ ΜΕΛΕΤΗ ΑΠΟΚΑΤΑΣΤΑΣΗΣ  
PRELIMINARY STUDY  
FOR THE MULTIDISCIPLINARY CONSERVATION APPROACH**

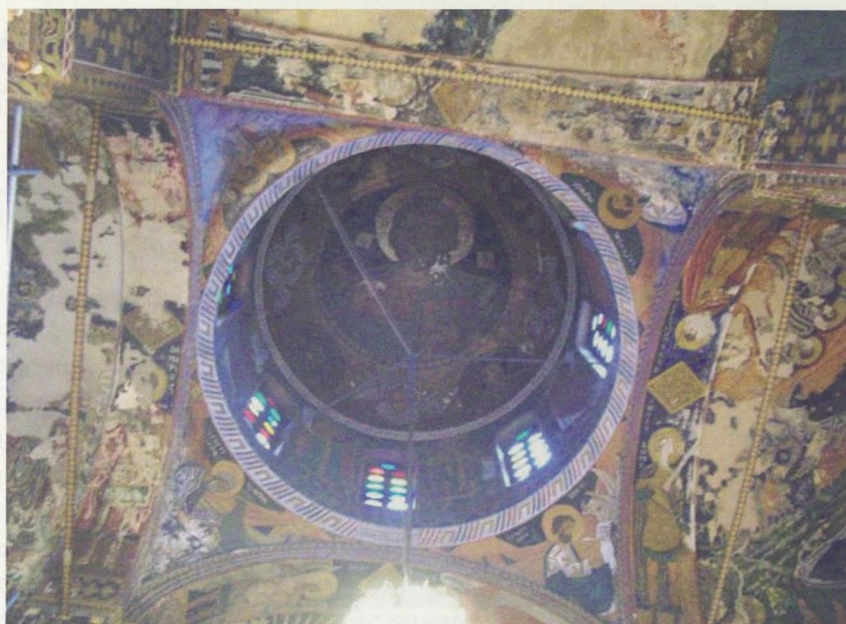
Φωτογραφία 1. Ο <<Παντοκράτωρ>> στο θόλο του τρούλου.

Το ιδιαίτερο χαρακτηριστικό της τεχνοτροπίας του έργου οφείλεται στο ότι οι τοιχογραφίες πραγματοποιήθηκαν με την τεχνική της <<ξηρογραφίας>> (a secco), αντί με την τεχνική της <<νωπογραφίας>> (affresco) που συνήθως συναντάται στα έργα. Ονομάζεται <<ξηρογραφία>> (a secco), μία τοιχογραφία που πραγματοποιείται σε ένα κονίαμα που έχει ήδη ανθρακικοποιηθεί, δηλαδή ξεράθηκε. Αντιθέτως με την <<νωπογραφία>> (affresco), στη τεχνική της <<ξηρογραφίας>> (a secco), τα χρώματα ενώνονται με μία συνδετική ύλη οργανικής προέλευσης (τέμπερες), όπως αυγό, καζεΐνη, ζωική κόλλα, δίνοντας στη ζωγραφική επιφάνεια μία λαμπρότητα και ξεχωριστή ομορφιά.

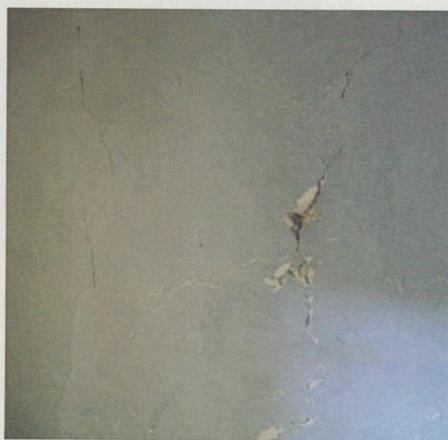
Εξ αιτίας σεισμών που πραγματοποιήθηκαν στο παρελθόν στη περιοχή της Άμφισσας, έχουν δημιουργηθεί ρήγματα στο εσωτερικό (Φωτογραφία 2.), όπως και στο εξωτερικό του Ι. Ναού (Φωτογραφία 3., 4.).

**Φωτογραφία 2.** Ρωγμή στο εσωτερικό του Ι. Ναού.

Είναι αναγκαίο να ολοκληρωθεί η δομική και στατική μελέτη του κτιρίου (3.6.).

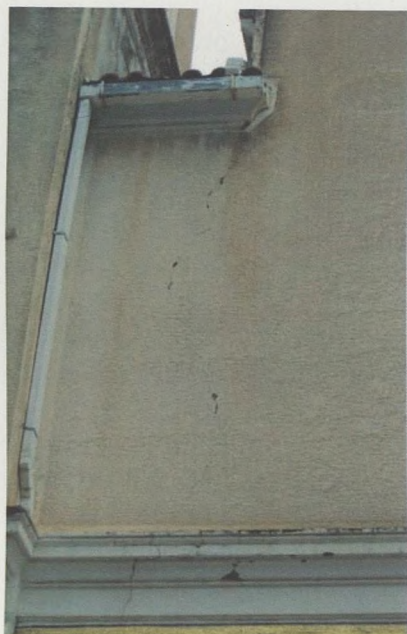
**Φωτογραφία 3.** Ρωγμή στο εξωτερικό του Ι. Ναού.

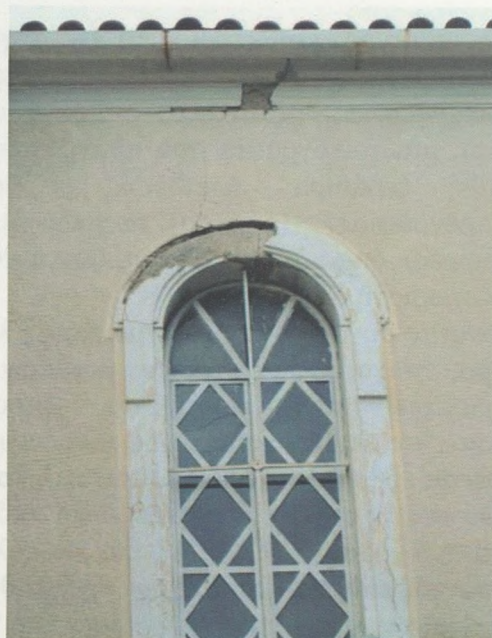
**Φωτογραφία 4.** Ρωγμή στο εξωτερικό του Ι. Ναού.

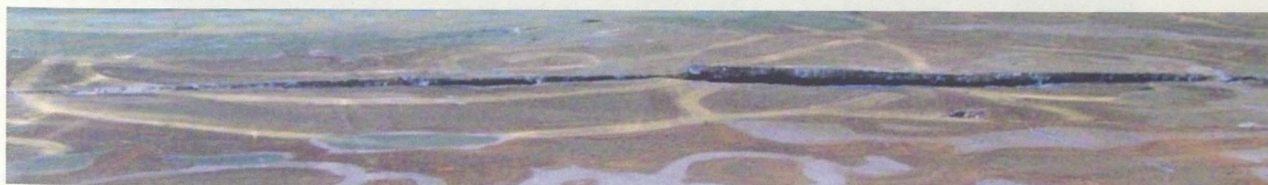
Σε πολλά σημεία υπάρχει αποκόλληση του κονιάματος (μεγάλων διαστάσεων και βάρους), από τον τοίχο (Φωτογραφία 5.). Αυτά τα κομμάτια μπορούν:

**να αποκολληθούν εντελώς από τον τοίχο και να πέσουν. Αυτό έχει σαν συνέπεια να υπάρχει άμεσος κίνδυνος για τους προσκυνητές και τους επισκέπτες.**

**Φωτογραφία 5.** Αποκόλληση του κονιάματος από τον τοίχο.

- Τη στερέωση του αποκολλημένου και σαθρού ζωγραφικού στρώματος από το αρχικό κονίαμα.
- Τη στερέωση του σαθρού κονιάματος.
- Τη συγκόλληση του αποκολλημένου κονιάματος.
- Τον επιφανειακό καθαρισμό του ζωγραφικού διακόσμου.
- Τη θεραπεία του ζωγραφικού διακόσμου στα σημεία που έχει προσβληθεί από μύκητες.
- Τα κονιάματα για την αρχιτεκτονική αποκατάσταση του κτηρίου.

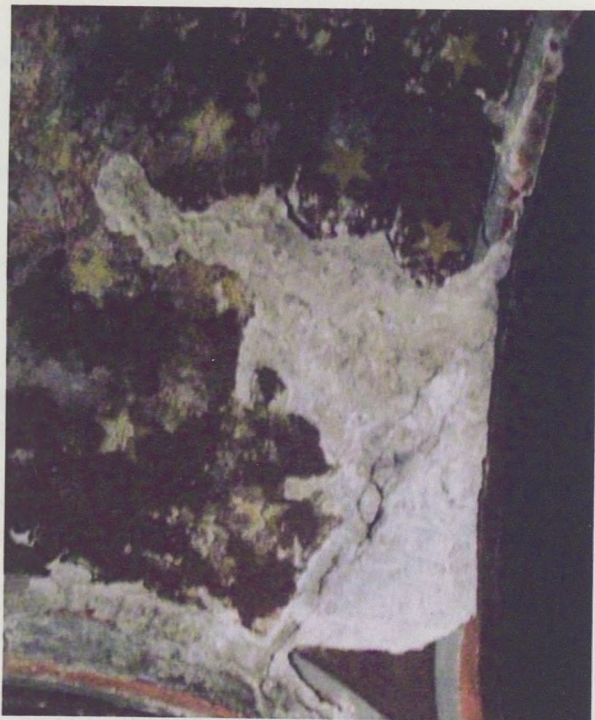
Σε πολλά σημεία παρουσιάζονται σαθρά κονιάματα (Φωτογραφία 6.), και υπάρχει αποκόλληση των διαφόρων στρωμάτων μεταξύ τους.

**Φωτογραφία 6.** Περιοχή όπου το κονίαμα είναι σαθρό.

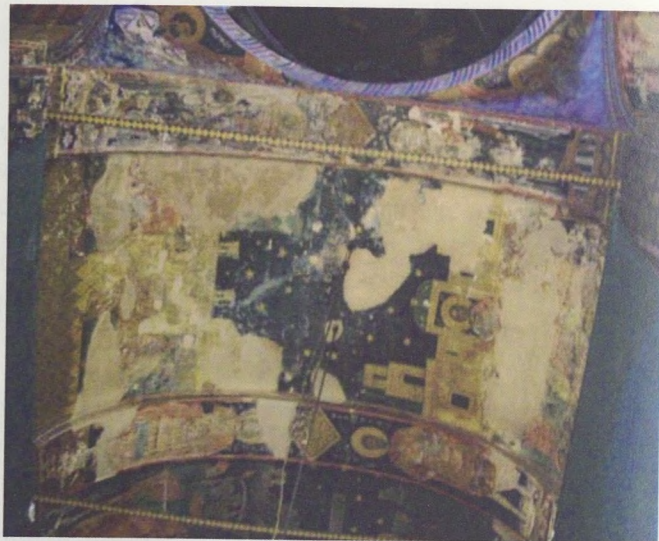
Το λεπτότατο ζωγραφικό στρώμα σε πολλά σημεία έχει χαθεί (Φωτογραφία 7.) και αποκολληθεί από το κονίαμα (Φωτογραφία 8.). Επίσης σε άλλα σημεία έχει γίνει σαθρό (Φωτογραφία 9.). Τα εξανθήματα και υποεξανθήματα των διαλυτών αλάτων δημιουργούν στο έργο τέχνης προβλήματα διατήρησής του, καθώς επίσης και προβλήματα "ανάγνωσής" του (Φωτογραφία 10.). Στη ζωγραφική επιφάνεια σε πολλά σημεία, κατά τη διάρκεια παλαιότερης επέμβασης συντήρησης, απλώθηκε ένα στρώμα διαφανούς ρητίνης ή ξηραντικού λαδιού, που προκαλεί στο έργο προβλήματα διατήρησης, καθώς και "σωστής ανάγνωσης" του, (επιφάνεια πάρα πολύ γυαλιστερή σε σύγκριση με την υπόλοιπη). Υπάρχουν υπόνοιες ότι το ζωγραφικό στρώμα έχει προσβληθεί από μύκητες (3.8. – βιολογικές έρευνες-). Πολλά σημεία της ζωγραφικής επιφάνειας είναι καλυμμένα από ένα στρώμα αιθάλης, λίπους και βρώμας.

**Φωτογραφία 7.** Μεγάλη επιφάνεια όπου έχει χαθεί το ζωγραφικό στρώμα.

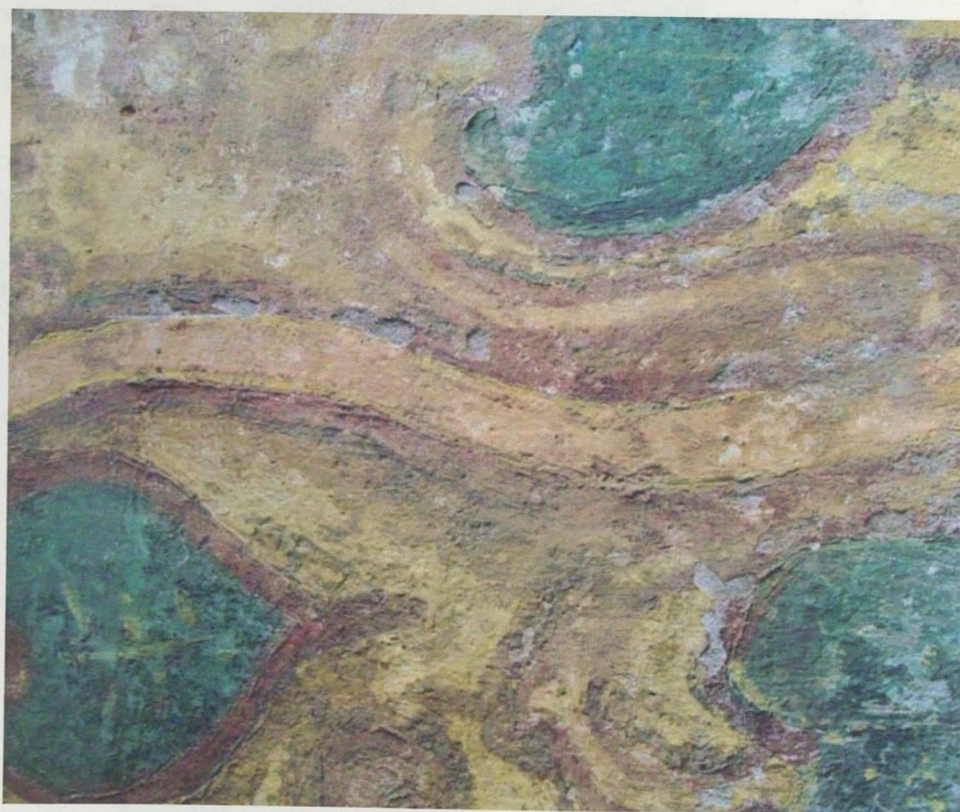
**Φωτογραφία 8.** Αποκόλληση του ζωγραφικού στρώματος σε διάφορα σημεία από το κονίαμα.

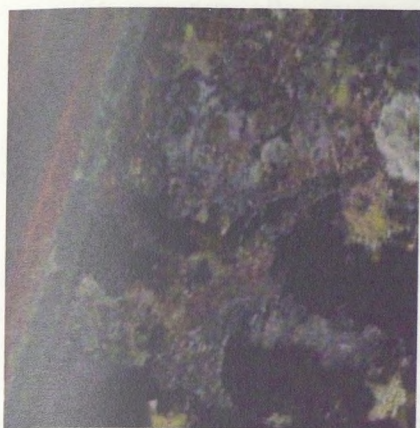
**Φωτογραφία 9.** Περιοχή όπου το ζωγραφικό στρώμα έχει γίνει σαθρό.

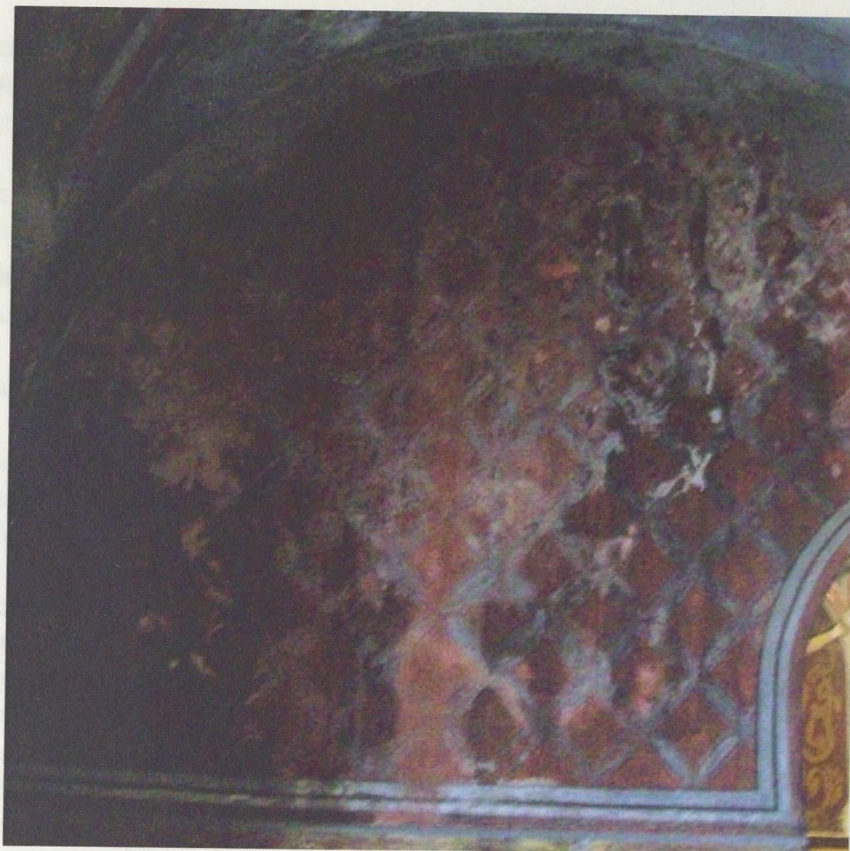
**Φωτογραφία 10.** Δημιουργία εξανθημάτων στην επιφάνεια του ζωγραφικού στρώματος που οφείλεται από την εισροή νερού από την οροφή.

Αφορά τα υλικά που έχουν προκαλέσει φθορές στη τοιχογραφία. Ιδιαίτερα τα ξένα υλικά που δημιουργήθηκαν από εισροή νερών (διαλυτά άλατα), (Φωτογραφία 10.), ή εκείνα τα υλικά που χρησιμοποιήθηκαν σε προηγούμενες επεμβάσεις συντήρησης και πιστεύεται ότι έχουν ή μπορούν να προκαλέσουν φθορές στην τοιχογραφία (2.2.).

Θα πραγματοποιηθεί δειγματοληψία των άνωθεν υλικών και θα πραγματοποιηθούν εξειδικευμένες φυσικό - χημικές αναλύσεις σε ειδικά εργαστήρια για να καθοριστούν.

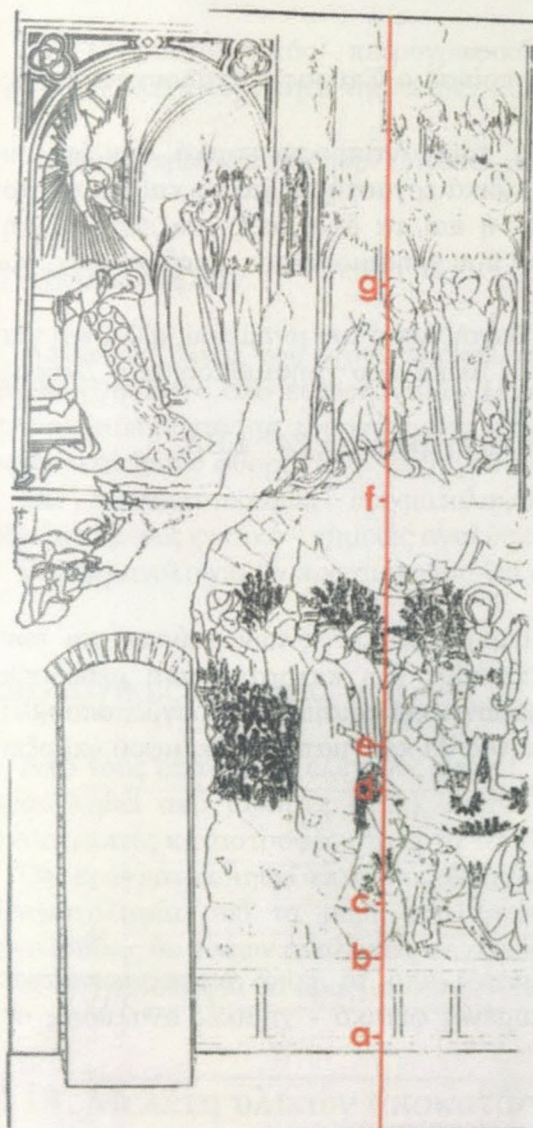
Τα αποτελέσματα θα αναλυθούν και θα επεξεργαστούν (Σχέδιο 1.), ώστε να υπάρχει ακριβής αποτίμηση του μικροκλίματος που επικρατεί στο εσωτερικό του Ι. Ναού. Ακολουθώντας, εάν εκτιμηθεί ότι το παρών μικροκλίμα είναι επιβλαβές για τη διατήρηση των τοιχογραφιών, θα γίνουν συγκεκριμένες προτάσεις για την καλυτέρευση του.

**Σχήμα 1.** Επεξεργασία των μετρήσεων του μικροκλίματος που πραγματοποιήθηκαν στο εσωτερικό του Ι. Ναού San Giovanni Battista της πόλης Urbino, Ιταλίας, όπου ευρίσκονται οι τοιχογραφίες ζωγραφισμένες (έτος 1416) από του αδελφούς Lorenzo και Jacopo Salimbeni. (Μελέτη: Filippo Mangani, Michela Maione, Georgios Tavlaridis, Marina Dachà, Maria Letizia Amadori).
