# Πρωτοβουλία διάσωσης σκάλας φόρτωσης μεταλλεύματος στα Λουτρά Κύθνου

Σύλλογος Φίλων Αρχαιολογικού Μουσείου Νήσου Κύθνου

Ιανουάριος 2018

## ΣΚΑΛΑ ΦΟΡΤΩΣΗΣ ΜΕΤΑΛΛΕΥΜΑΤΟΣ ΣΤΑ ΛΟΥΤΡΑ ΤΗΣ ΚΥΘΝΟΥ

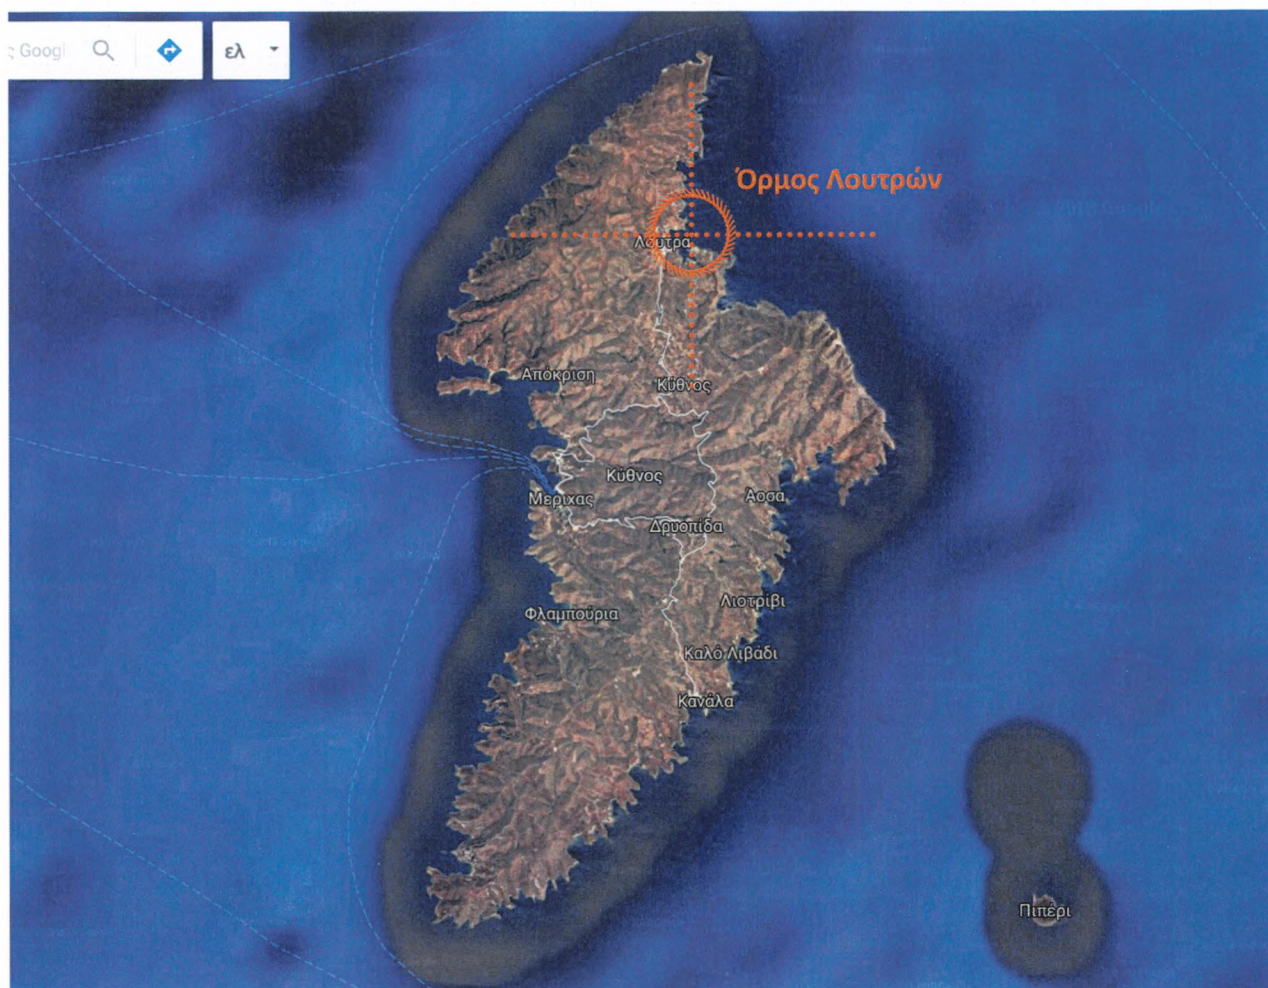
Εικ. 1: σκάλα φόρτωσης στα Λουτρά Κύθνου, φωτογραφία Χ. Βελουδάκη, 2009

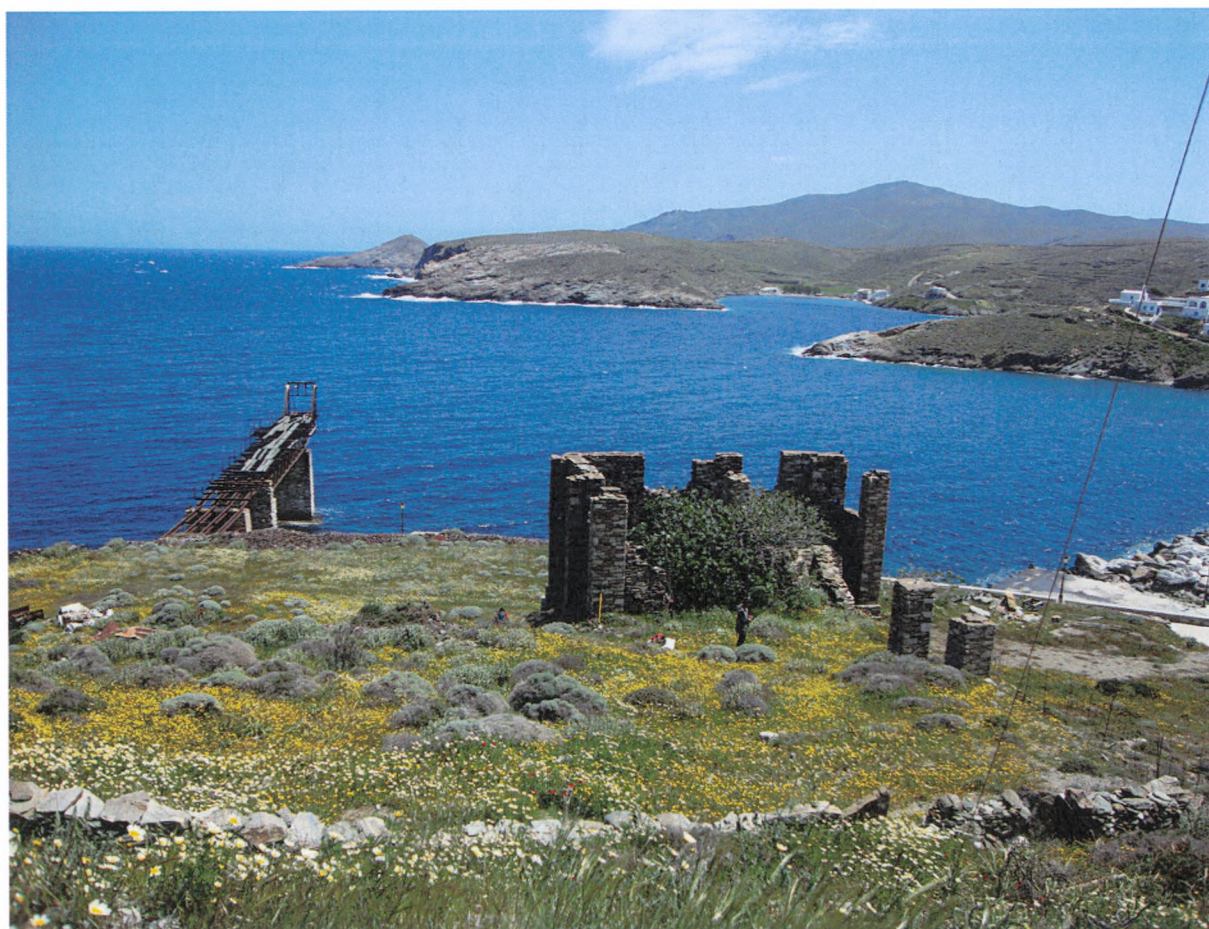
εικ. 5: σκάλα φόρτωσης Λουτρών και τερματικός σταθμός εναέριου σιδηρόδρομου\_  
φωτογραφία Χ. Βελουδάκη, 2009

Επιπλέον, εκτός από τη σκάλα διατηρούνται έως σήμερα η πλατεία φόρτωσης, καθώς και το κτίριο του τερματικού σταθμού του εναερίου σιδηροδρόμου στο δυτικό άκρο της.

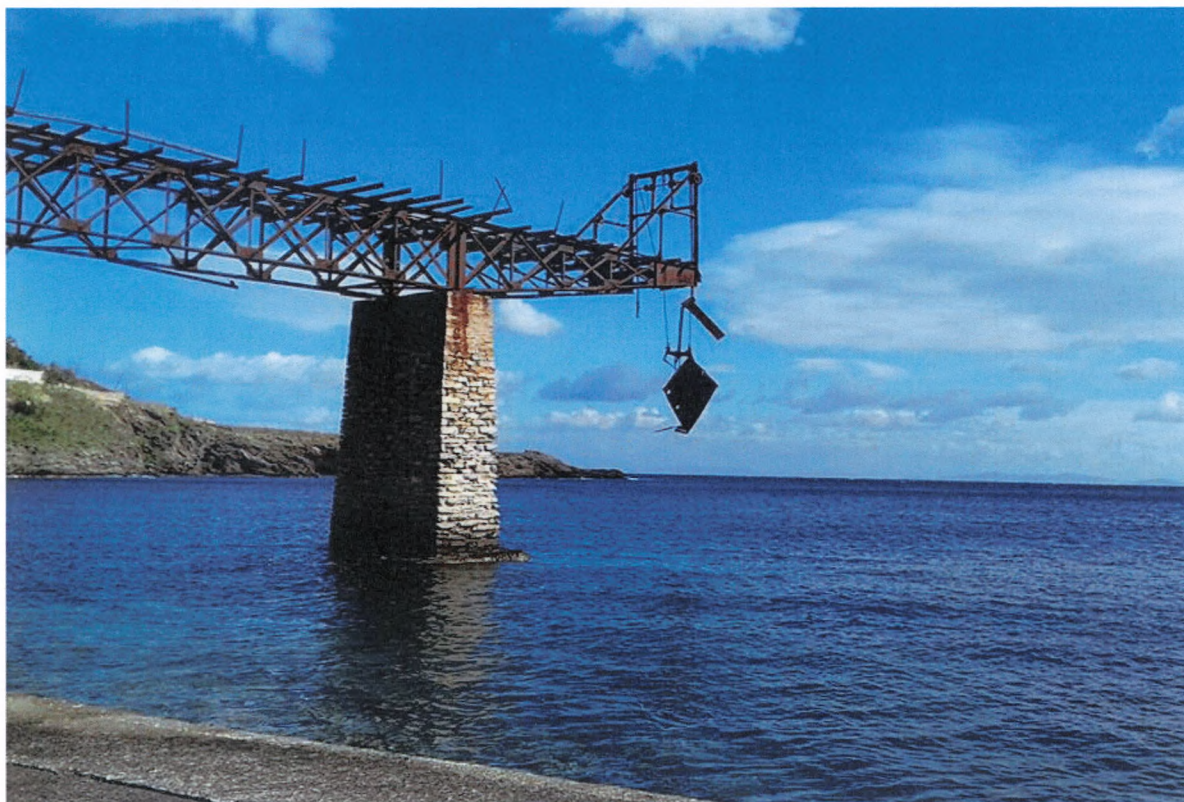
Η κατάσταση διατήρησης της σκάλας των Λουτρών επιδεινώθηκε ιδιαίτερα τα τελευταία χρόνια. Το κονίαμα στα λίθινα βάθρα στήριξης έχει αποπλυθεί σχεδόν στο σύνολό του με αποτέλεσμα την αποκόλληση λίθων από καίρια σημεία (σημεία πάκτωσης των σιδερένιων δοκών στα βάθρα). Επιπλέον, μετά από μία πρόσφατη καταιγίδα, αποκολλήθηκε το κινητό αρθρωτό χωνί από το άκρο του μεταλλικού φορέα και κινδυνεύει να βρεθεί στη θάλασσα.

εικ. 6: σκάλα φόρτωσης Λουτρών\_ υφιστάμενη κατάσταση, 2018

Θεωρούμε επομένως απαραίτητη τη διενέργεια άμεσων σωστικών επεμβάσεων για τη στερέωση της σκάλας με σκοπό τόσο την διάσωση του μνημείου όσο και την ασφάλεια των διερχόμενων και των λουόμενων.

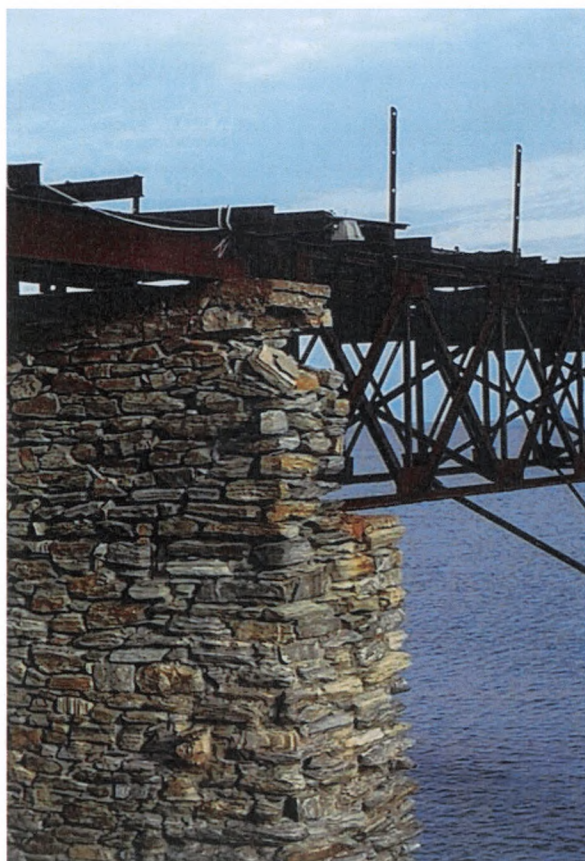
εικ. 7: απόπλυση κονιάματος και  
αποκόλληση λίθων, 2018

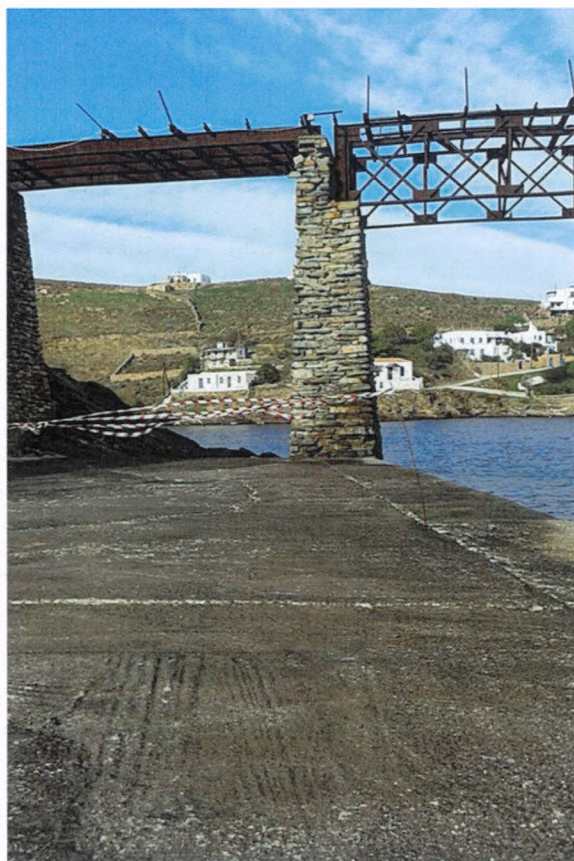
εικ. 8: υφιστάμενη κατάσταση, 2018
