**ΟΙΚΟΔΟΜΙΚΟ ΣΥΓΚΡΟΤΗΜΑ ΟΙΚΙΑΣ FINLAY-CHURCH**

**ΠΡΟΚΑΤΑΡΚΤΙΚΗ ΜΕΛΕΤΗ**

**ΣΥΝΤΗΡΗΣΕΩΣ, ΑΠΟΚΑΤΑΣΤΑΣΕΩΣ ΚΑΙ ΕΝΤΑΞΕΩΣ ΝΕΩΝ ΧΡΗΣΕΩΝ**

ΦΕΒΡΟΥΑΡΙΟΣ 1999

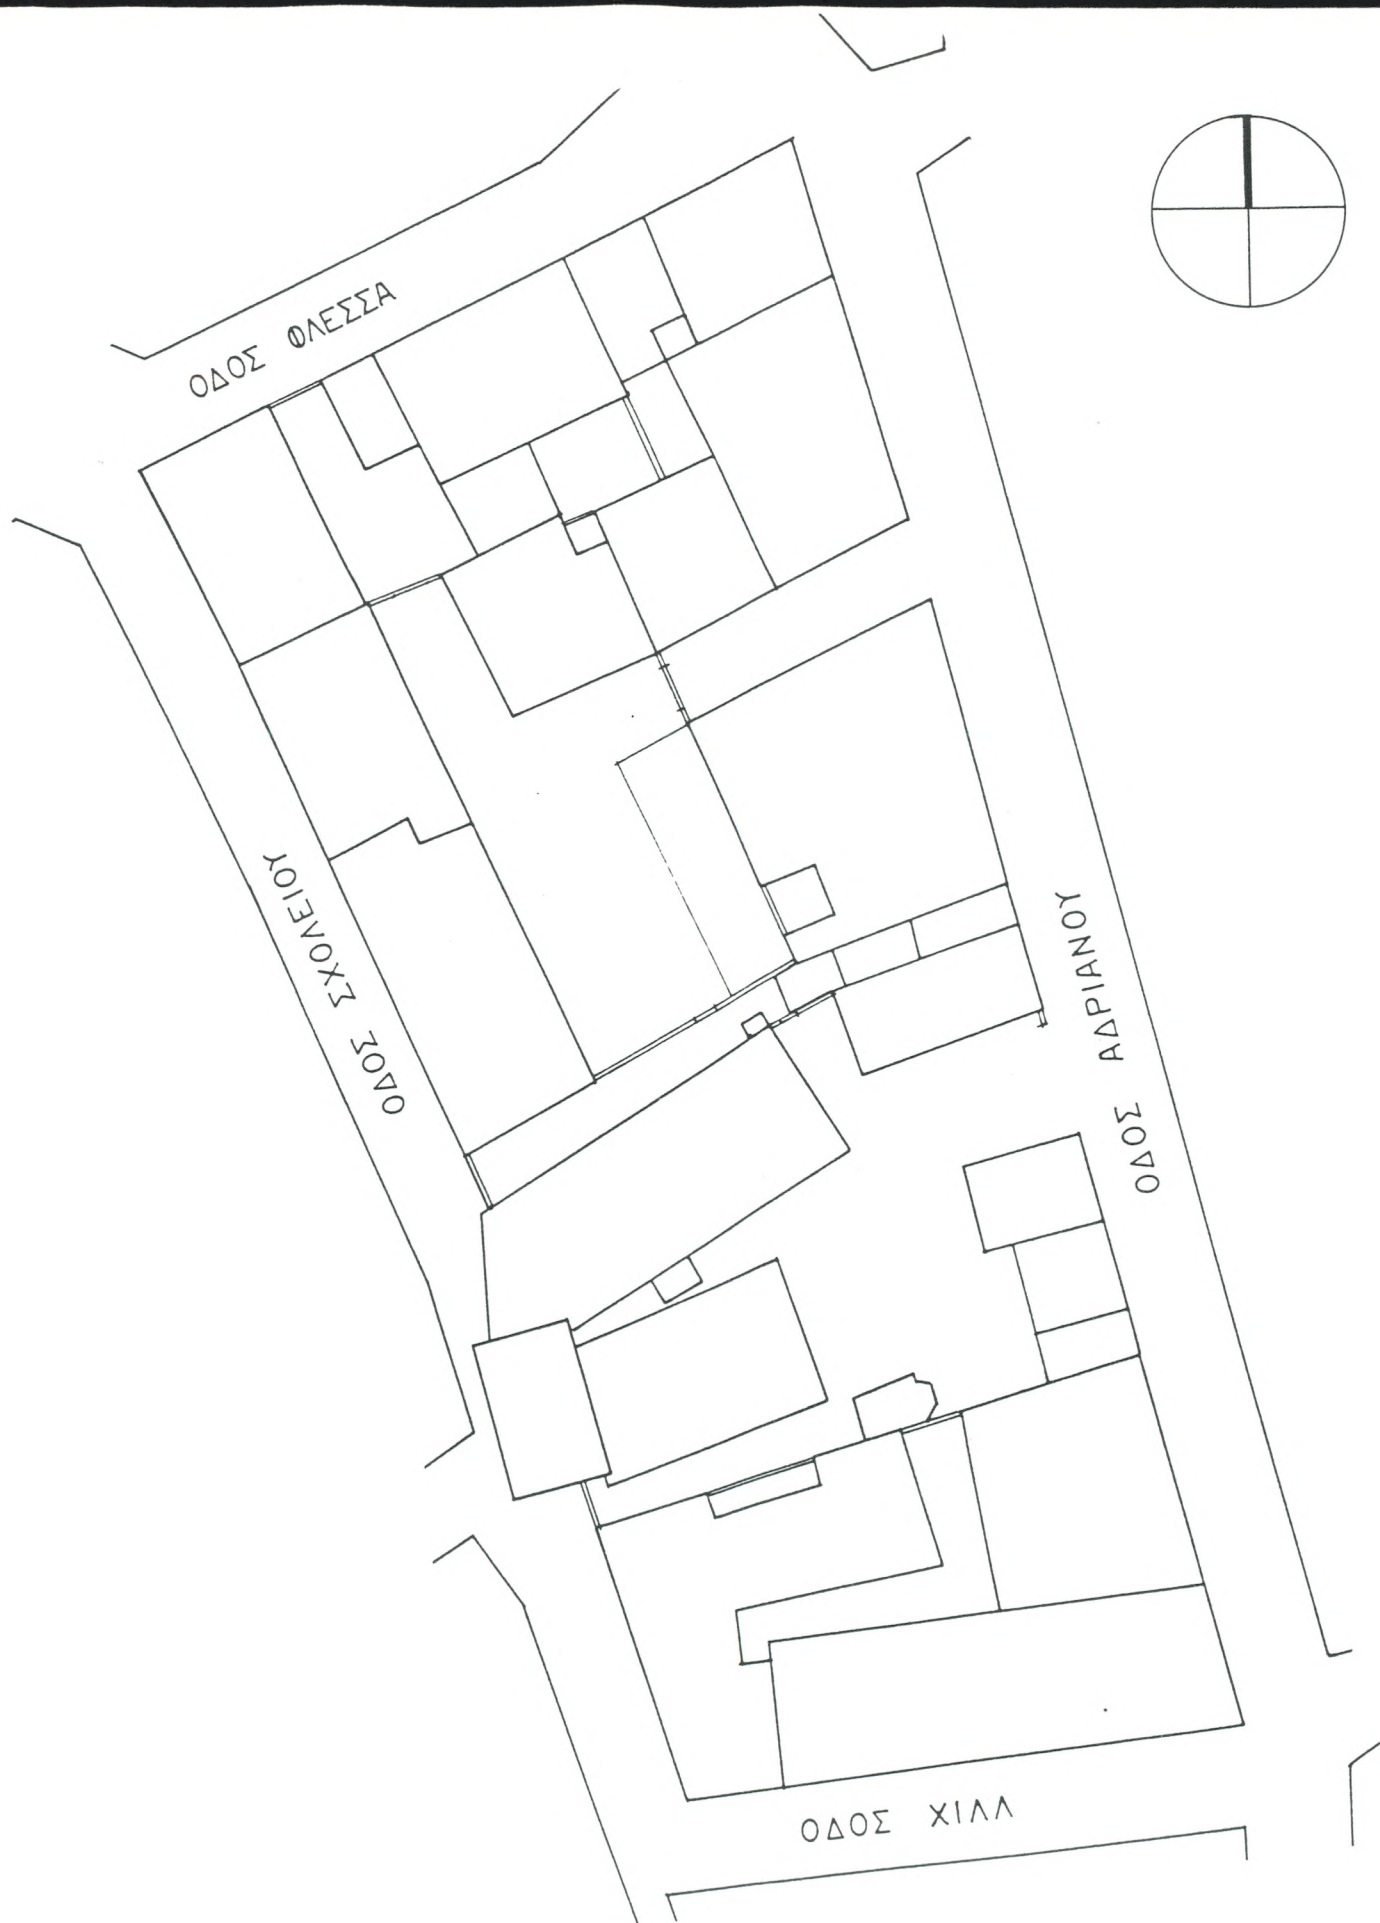
Εικ. 1 Αθήνα. Πλάκα. Οικοδομικό τετράγωνο 29. Υπάρχουσα κατάσταση. Κλ. 1:500  
(Π.Κουφόπουλος, Μ.Μυριανθέως, Αποτύπωση & Πρόταση Αποκαταστάσεως  
Οφειων Οικοδομικού τετραγώνου στην Πλάκα, Αποκαταστάσεις II, 1985)

Το οικοδομικό συγκρότημα της «Οικίας Finlay – Church» βρίσκεται στο οικοδομικό τετράγωνο 29 στην Πλάκα. Το οικόπεδο όπου είναι χτισμένο το οικοδομικό συγκρότημα έχει σχήμα τετράπλευρο με μέγιστες διαστάσεις 30 X 40 μ. και ορίζεται στα ανατολικά από την οδό Αδριανού, στα δυτικά από τις οδούς Χίλλ – Σχολείου, στα βόρεια από ένα αχρηστευμένο και καταπατημένο στενό δρομίσκο και στα νότια από άλλες αστικές ιδιοκτησίες.

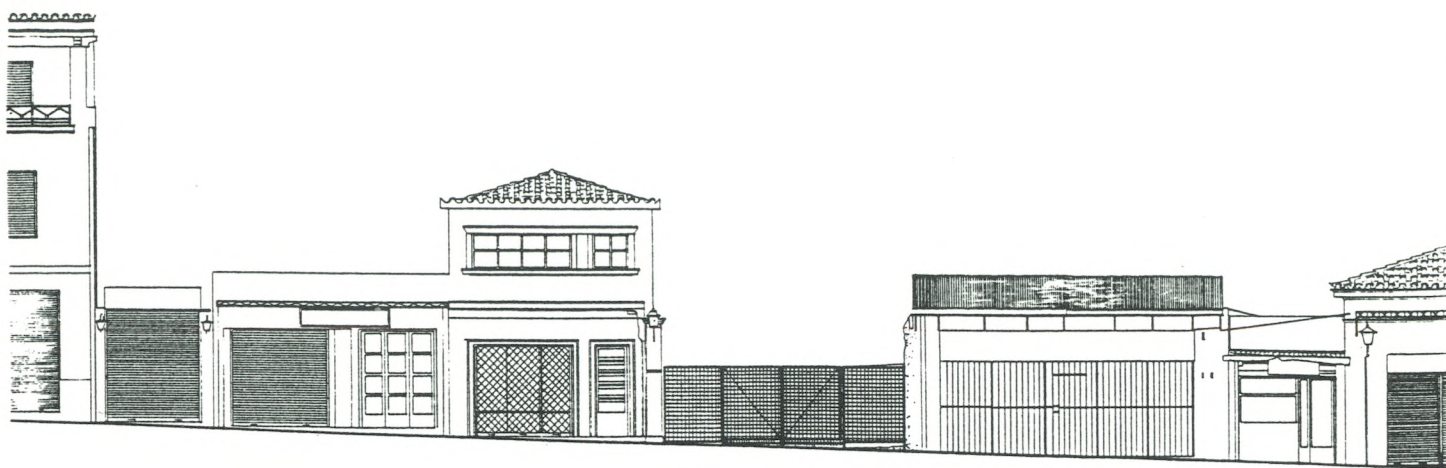
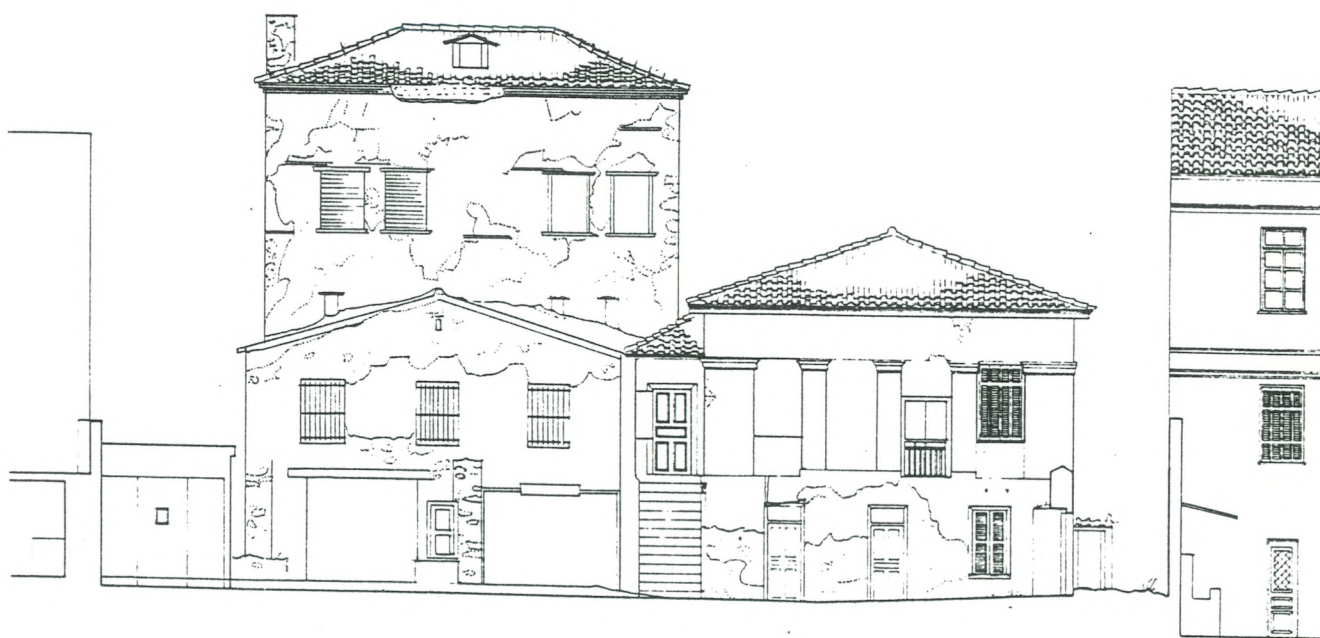
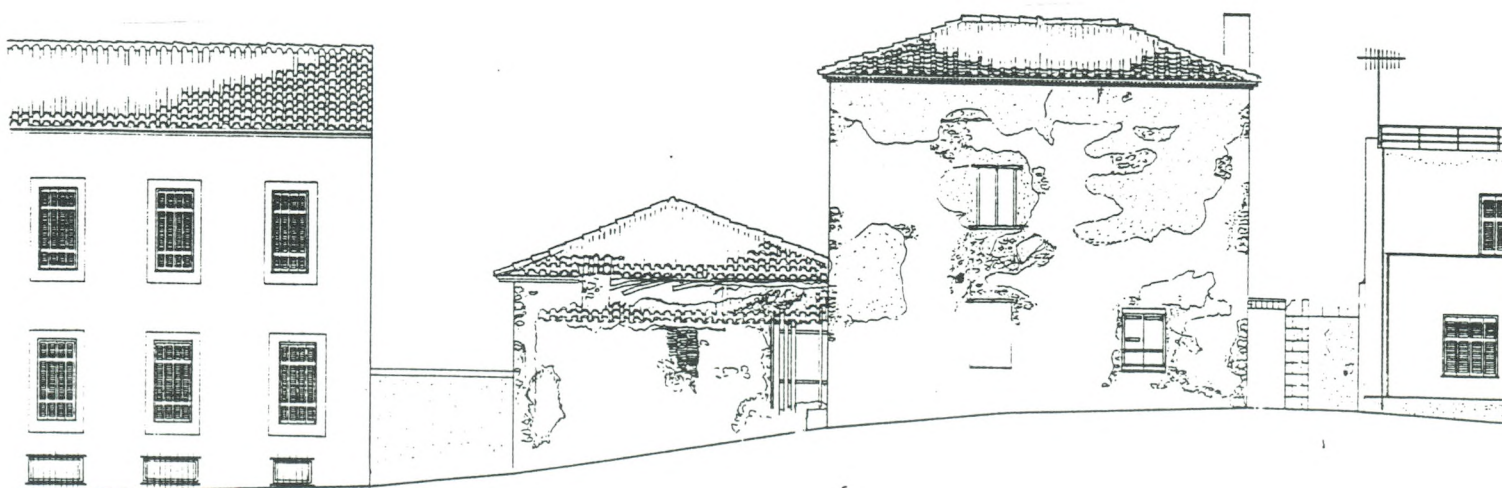
Εικ. 2 Οικοδομικό συγκρότημα Οικίας Finlay-Church. Οψεις.

Υπάρχουσα κατάσταση. Κλ. 1:200

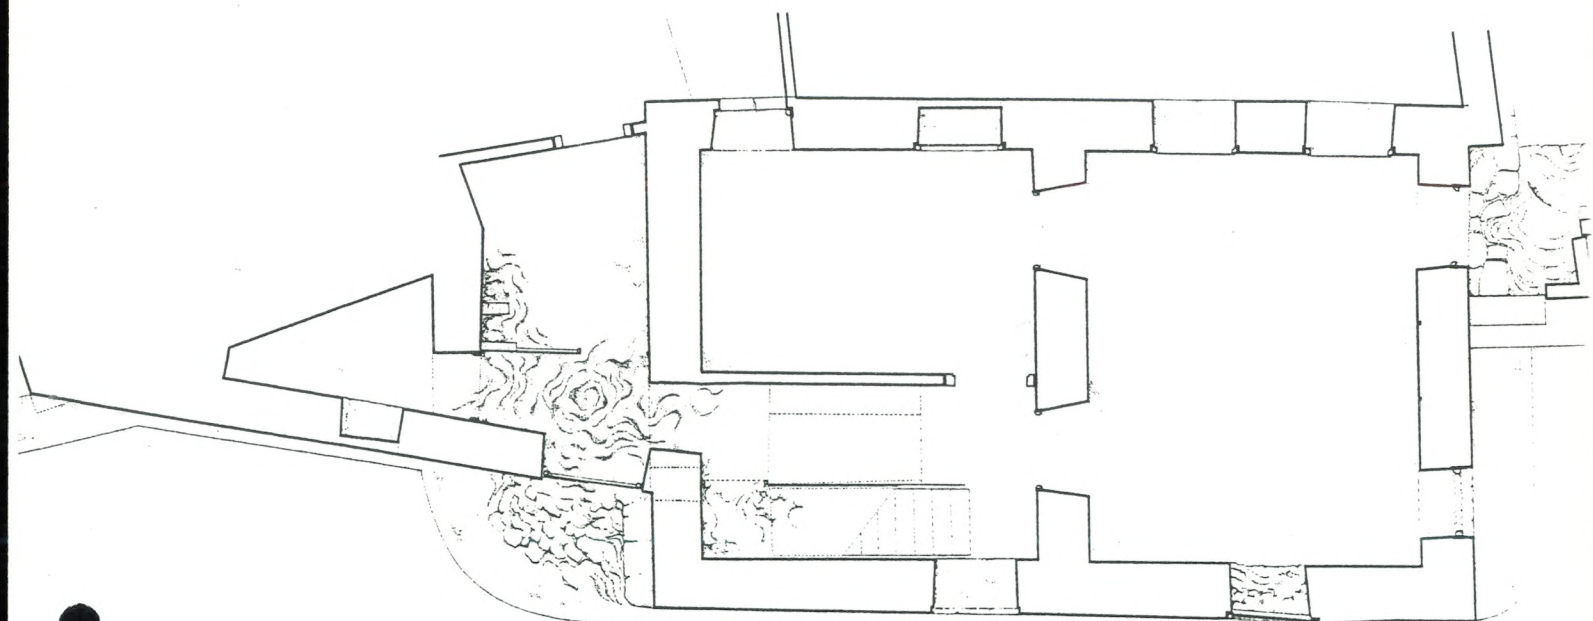
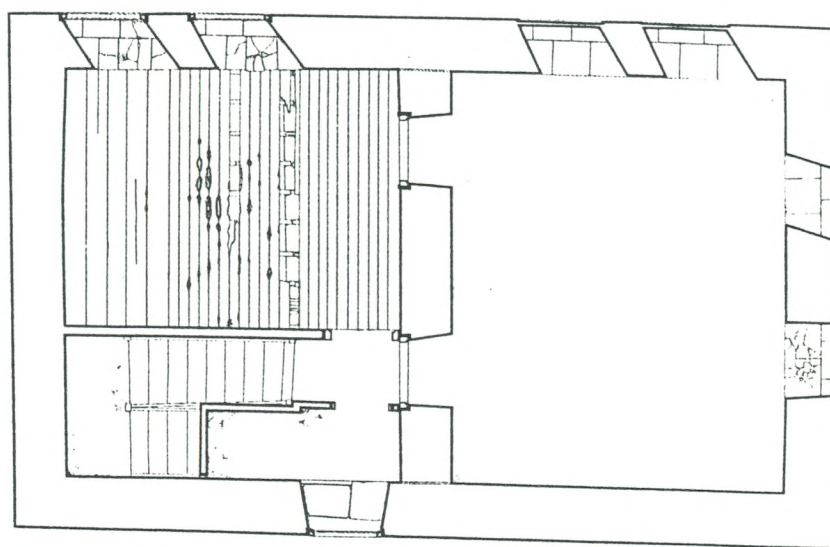
Εικ. 3 Πύργος Church. Κατόψεις. Υπάρχουσα κατάσταση. Κλ. 1:100  
 (Π.Γραμματόπουλος, Στ.Μαμαλούκος, Στ.Νέλλα και Χ.Πανουσάκης, Πύργος  
 Church, Ειδική Οικοδομική, Σεπτέμβριος 1983)

Ο «πύργος του Church» είναι ένα κτίριο διαστάσεων περίπου 7X10 μ. με ισόγειο και δύο ορόφους που καταλαμβάνει το μεγαλύτερο τμήμα της ανατολικής πλευράς του συγκροτήματος. Είναι ένα χαρακτηριστικό πυργόσπιτο της εποχής της Τουρκοκρατίας με επισκευές του 19<sup>ου</sup> αι.

Σοβαρότερα δομικά προβλήματα αντιμετωπίζει ο πύργος (η στέγη του έχει εν μέρει καταρεύσει και οι τοίχοι του παρουσιάζουν παραμορφώσεις και ρηγματώσεις). Ανάλογα αλλά μικρότερης εκτάσεως προβλήματα παρουσιάζει το σπίτι και το πρόσκτισμα του πύργου. Τα προβλήματα οφείλονται κυρίως σε απευθείας προσβολή των κατασκευών από καταστροφικούς φυσικούς παράγοντες (κυρίως από την κατερχόμενη υγρασία) εξ αιτίας της πλημελούς συντηρήσεως σε συνδιασμό με δυναμικές καταπονήσεις. Τα κατά-στήματα δεν παρουσιάζουν δομικά προβλήματα.

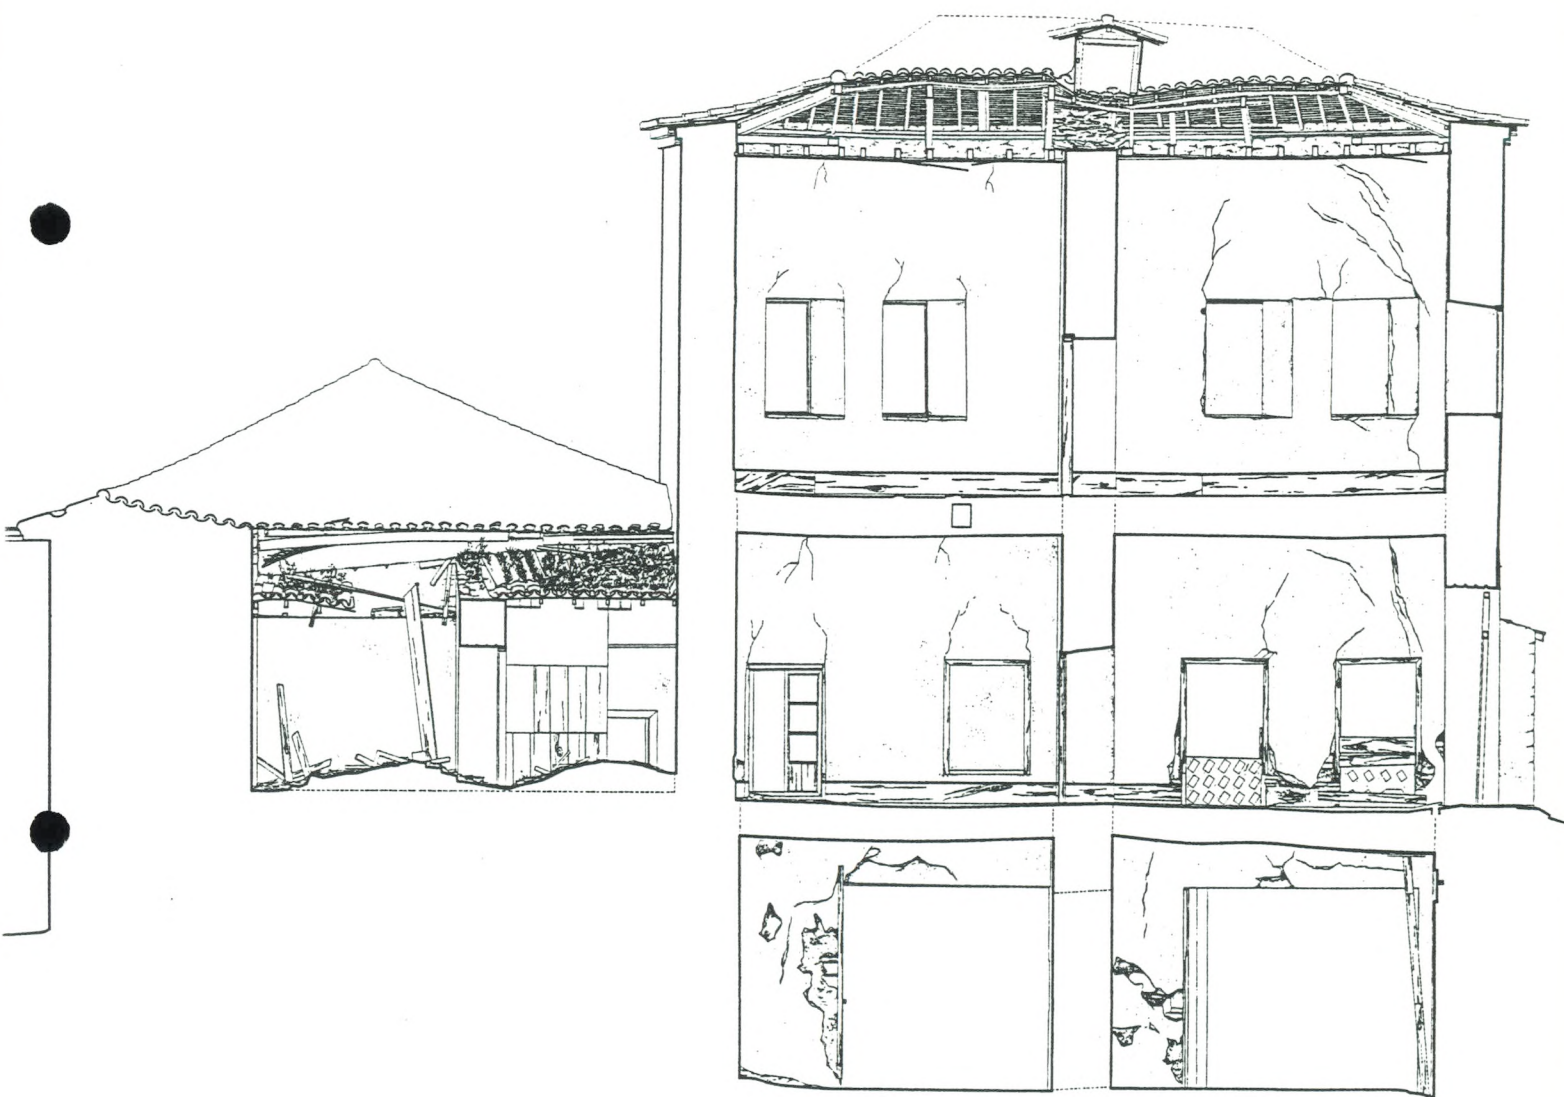
Εικ. 4 Πύργος Church. Τομή κατά μήκος. Υπάρχουσα κατάσταση. Κλ. 1:100  
 (Π.Γραμματόπουλος, Στ.Μαμαλούκος, Στ.Νέλλα και Χ.Πανουσάκης, Πύργος  
 Church, Ειδική Οικοδομική, Σεπτέμβριος 1983)

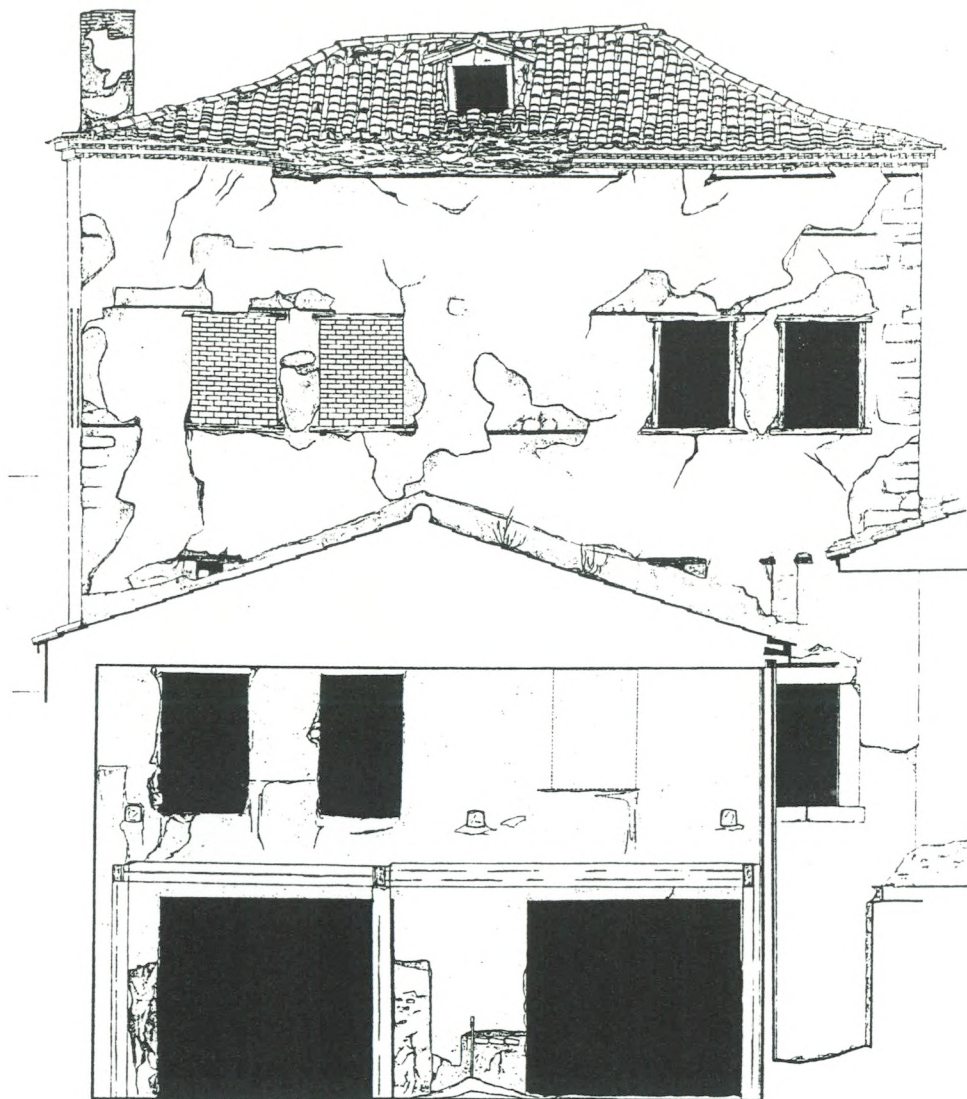
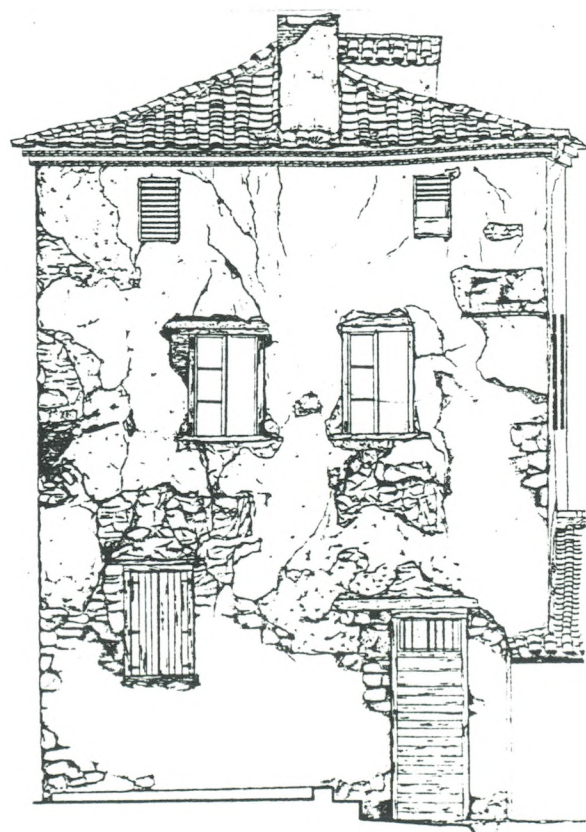
Εικ. 5 Πύργος Church. Οψεις. Υπάρχουσα κατάσταση. Κλ. 1:100  
 (Π.Γραμματόπουλος, Στ.Μαμαλούκος, Στ.Νέλλα και Χ.Πανουσάκης, Πύργος  
 Church, Ειδική Οικοδομική, Σεπτέμβριος 1983)

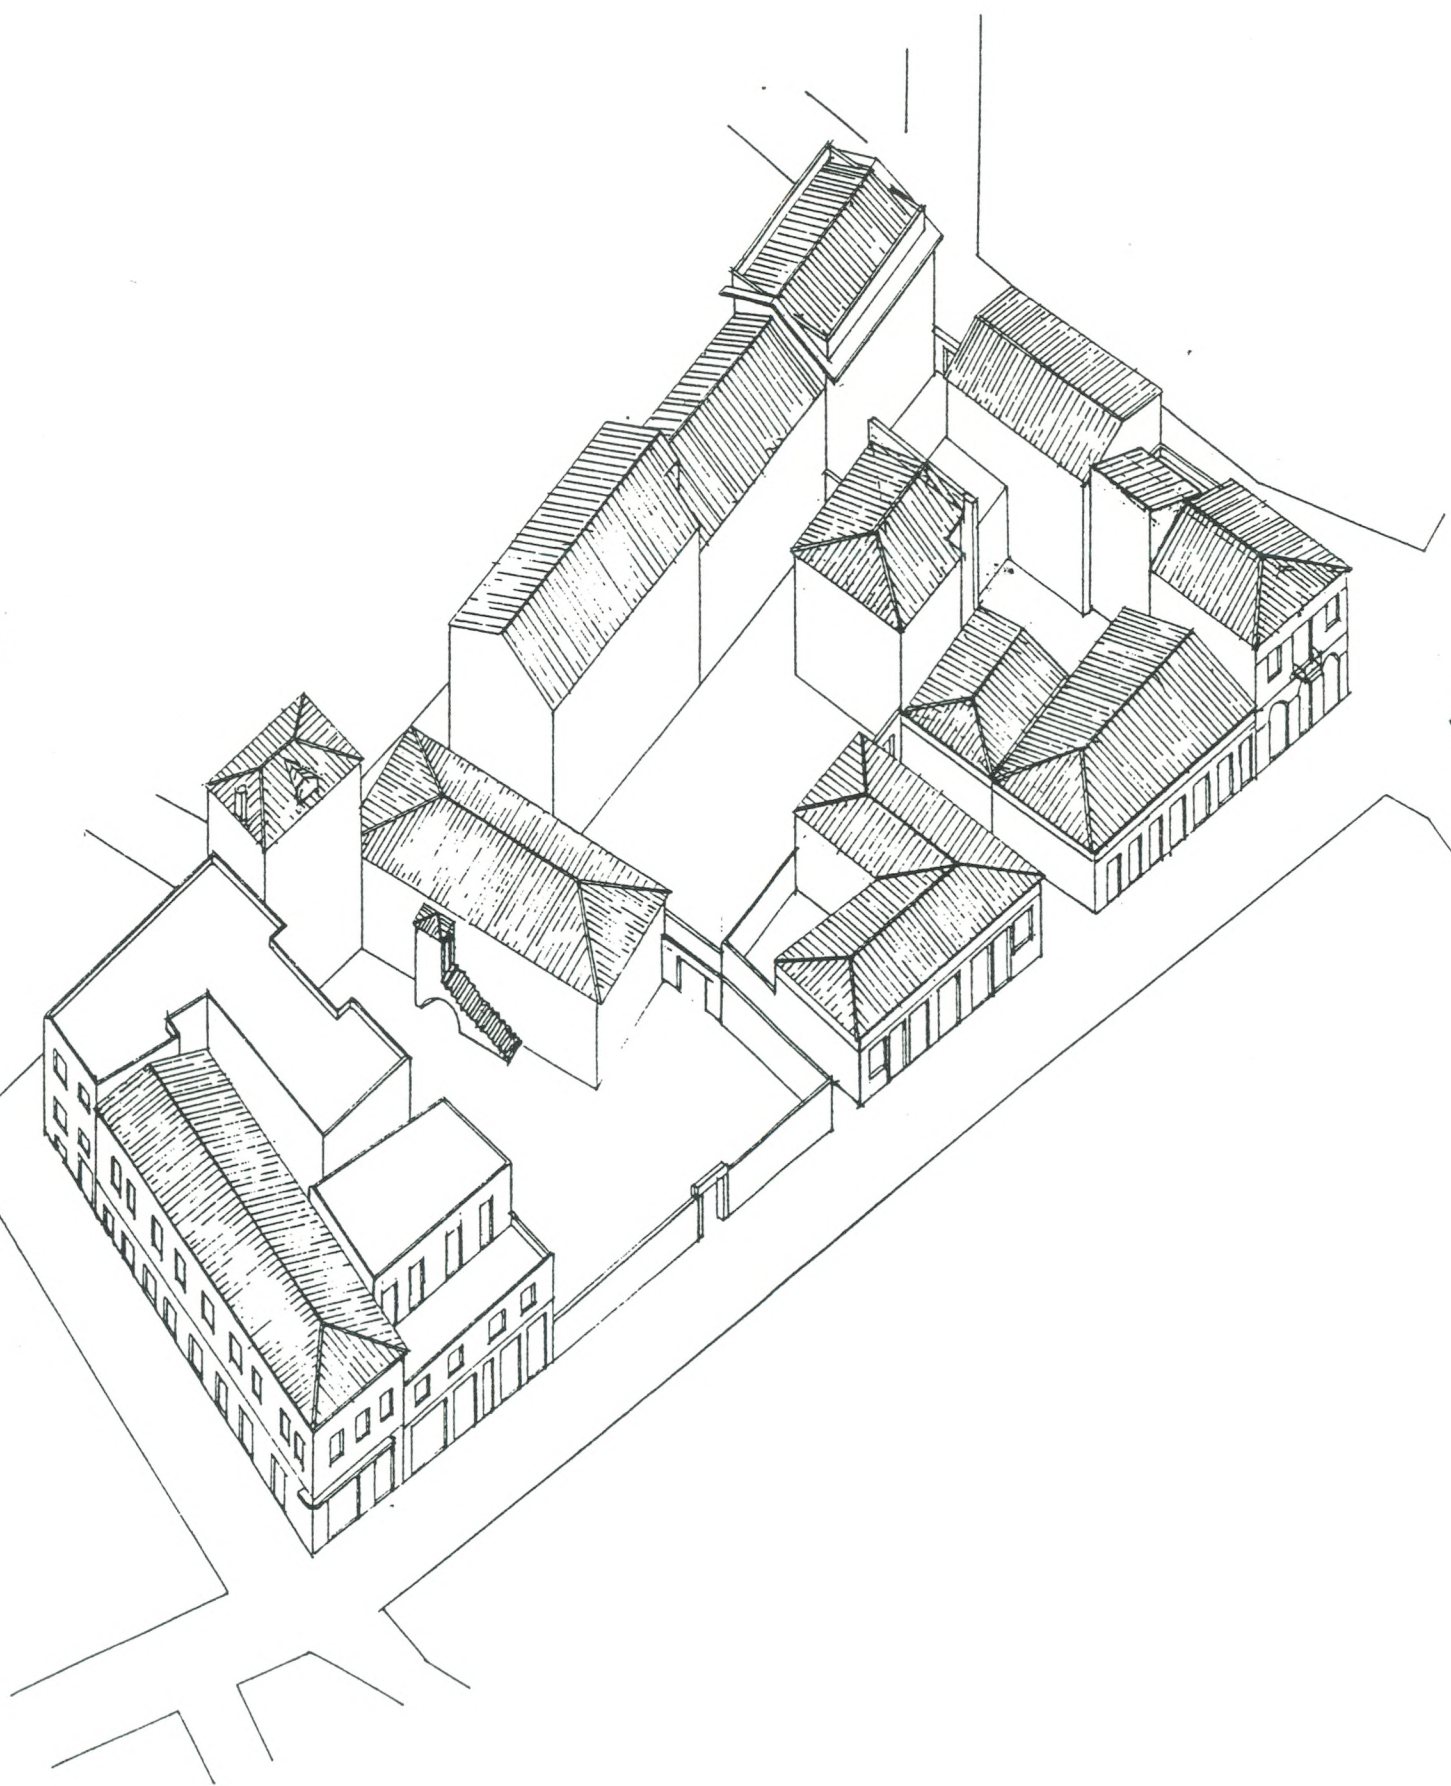
Εικ. 6 Αθήνα. Πλάκα. Οικοδομικό τετράγωνο 29. Πρόταση. Αξονομετρικό.  
(Π.Κουφόπουλος, Μ.Μυριανθέως, Αποτύπωση & Πρόταση Αποκαταστάσεως  
Οφρων Οικοδομικού τετραγώνου στην Πλάκα, Αποκαταστάσεις ΙΙ, 1985)

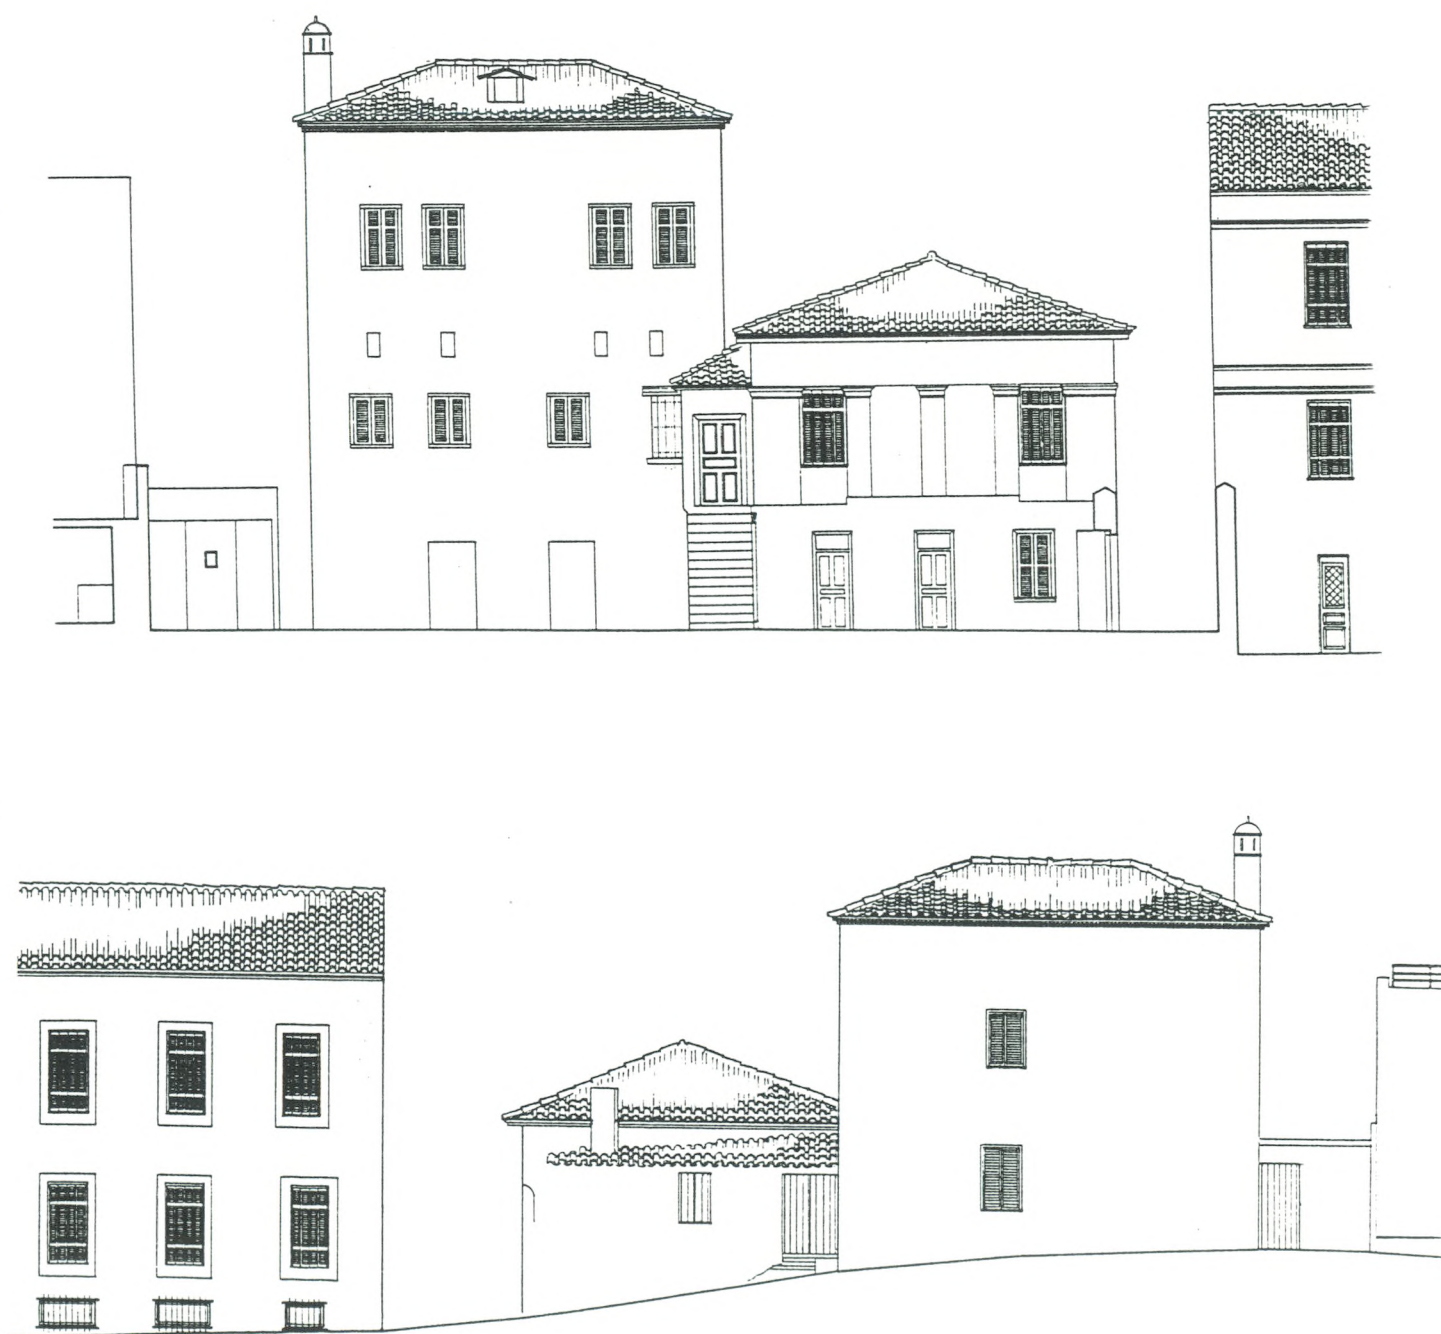
Εικ. 7 Οικοδομικό συγκρότημα Οικίας Finlay-Church. Οψεις. Πρόταση. Κλ. 1:200  
 (Π.Κουφόπουλος, Μ.Μυριανθέως, Αποτύπωση & Πρόταση Αποκαταστάσεως  
 Οψεων Οικοδομικού τετραγώνου στην Πλάκα, Αποκαταστάσεις II, 1985)

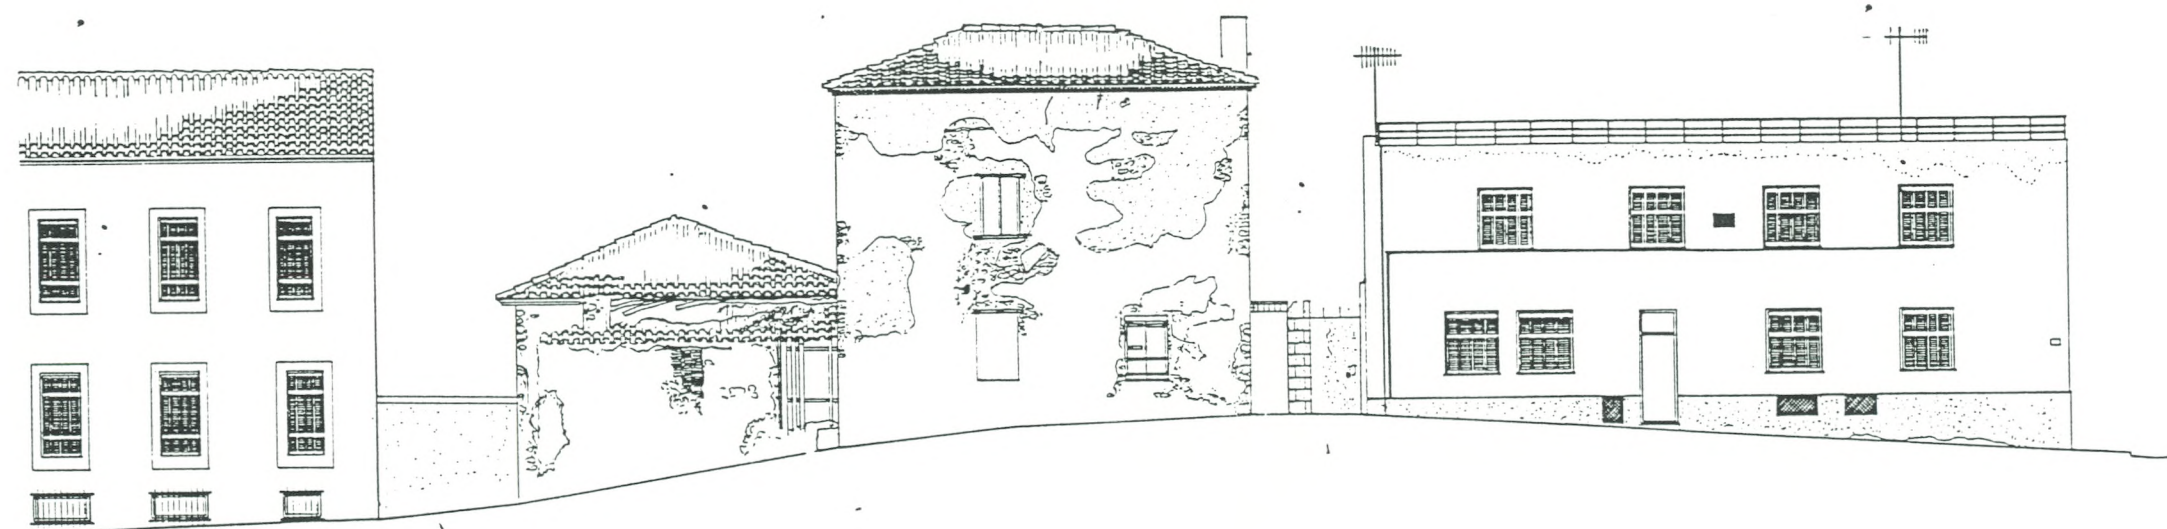
ΟΔΟΣ ΣΧΟΛΕΙΟΥ - ΑΝΑΠΤΥΓΜΑ ΟΨΕΩΝ (ΥΠΑΡΧΟΥΣΑ ΚΑΤΑΣΤΑΣΗ)

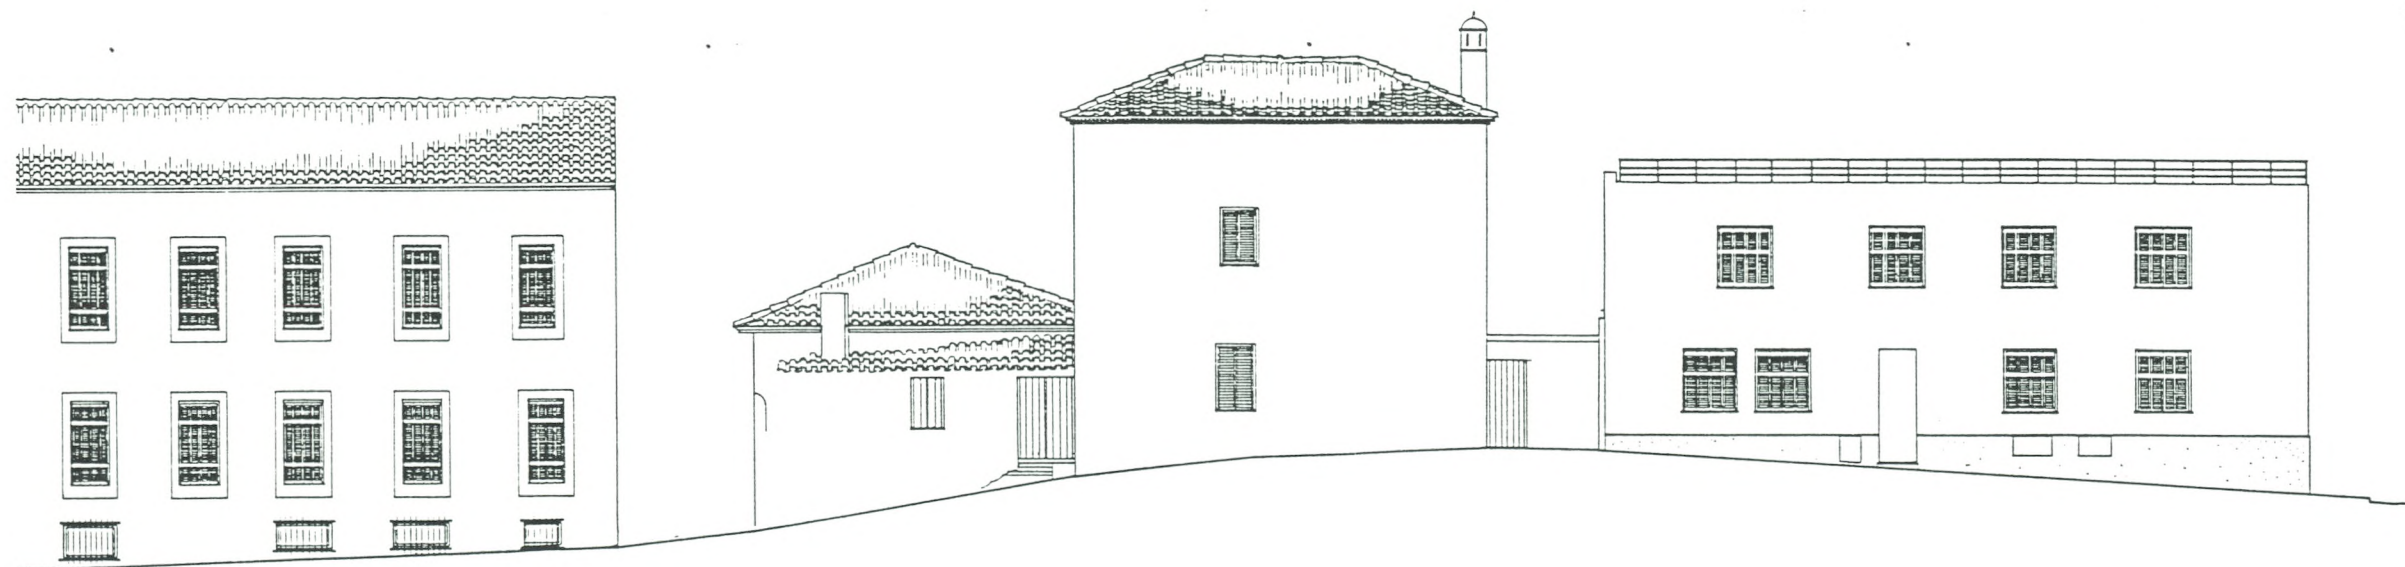
ΟΔΟΣ ΣΧΟΛΕΙΟΥ — ΑΝΑΠΤΥΓΜΑ ΟΨΕΩΝ (ΠΡΟΤΑΣΗ ΑΠΟΚΑΤΑΣΤΑΣΗΣ)

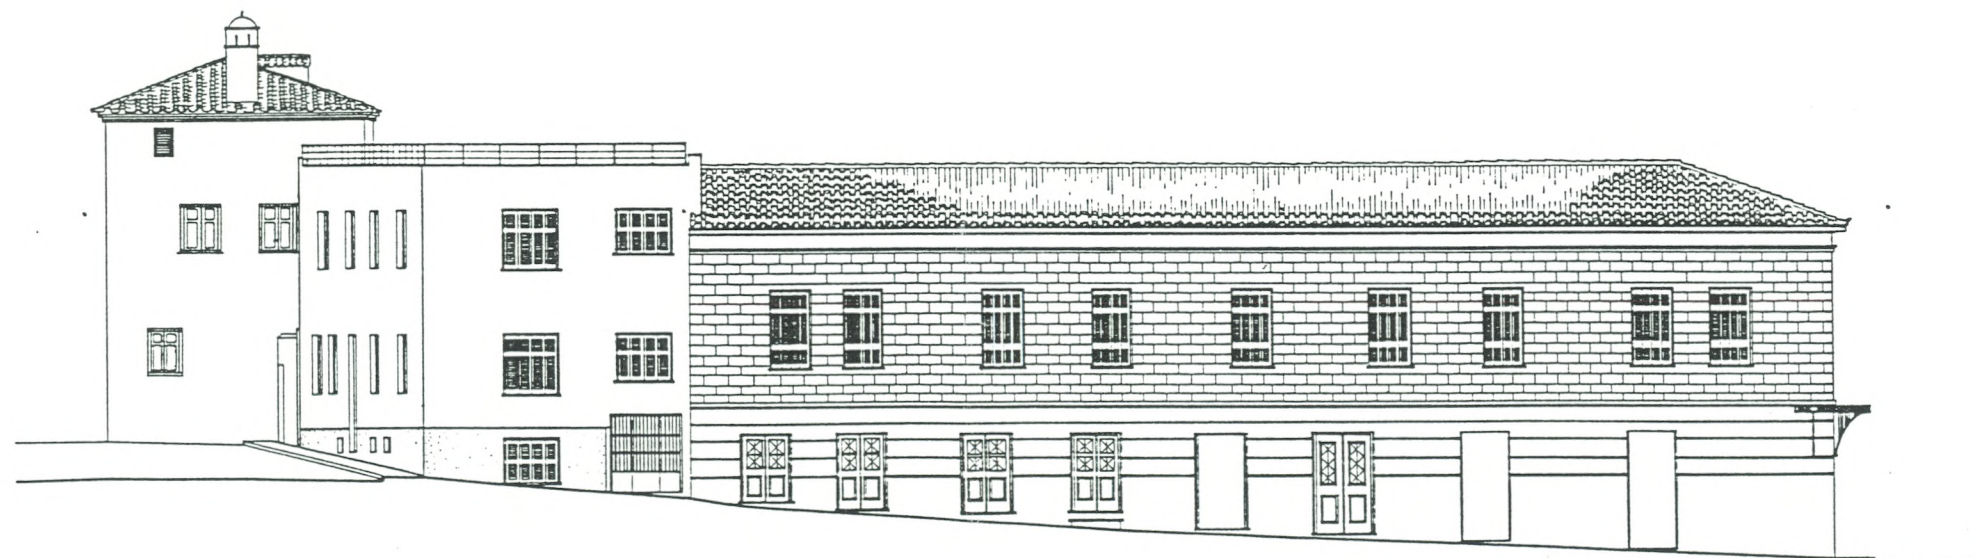
ΟΔΟΣ ΧΙΛΛ — ΟΨΗ (ΠΡΟΤΑΣΗ ΑΠΟΚΑΤΑΣΤΑΣΗΣ)
