ΚΥΡΙΟΣ ΕΡΓΟΥ

## ΓΕΩΛΟΓΙΚΗ ΚΑΙ ΓΕΩΤΕΧΝΙΚΗ ΜΕΛΕΤΗ ΑΠΟΚΑΤΑΣΤΑΣΗΣ ΕΠΙΣΚΟΠΗΣ ΣΙΚΙΝΟΥ

**ΓΕΩΛΟΓΙΚΗ ΚΑΙ ΓΕΩΤΕΧΝΙΚΗ ΜΕΛΕΤΗ ΑΠΟΚΑΤΑΣΤΑΣΗΣ  
ΕΠΙΣΚΟΠΗΣ ΣΙΚΙΝΟΥ**

ΤΕΧΝΙΚΗ ΕΚΘΕΣΗ

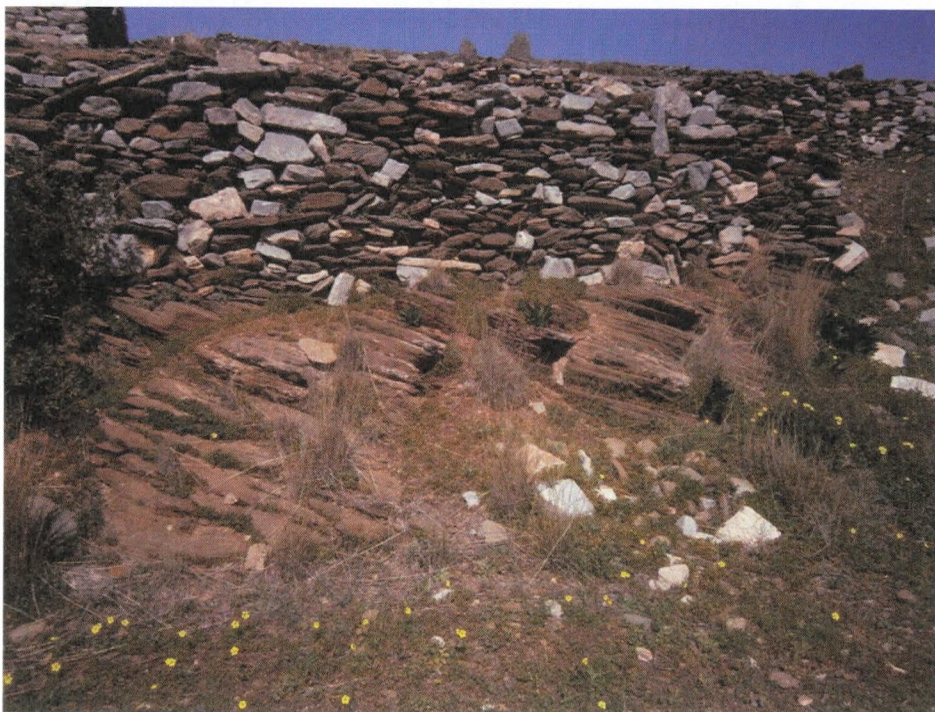
Φωτ. 1: Τυπική άποψη εμφάνισης Μαρμαρυγιακών Σχιστολίθων (Sch)

Φωτ. 2: Τυπική άποψη εμφάνισης Μαρμαρυγιακών Σχιστολίθων (Sch)

Η εμφάνιση των σχηματισμών αυτών παρουσιάζεται επί της γεωλογικής αποτύπωσης στο επισυναπτόμενο Σχέδιο ΓΟ.1. Χαρακτηριστική εικόνα του σχηματισμού παρατίθεται ενδεικτικά στις Φωτογραφίες 1 & 2 του Παραρτήματος Α.

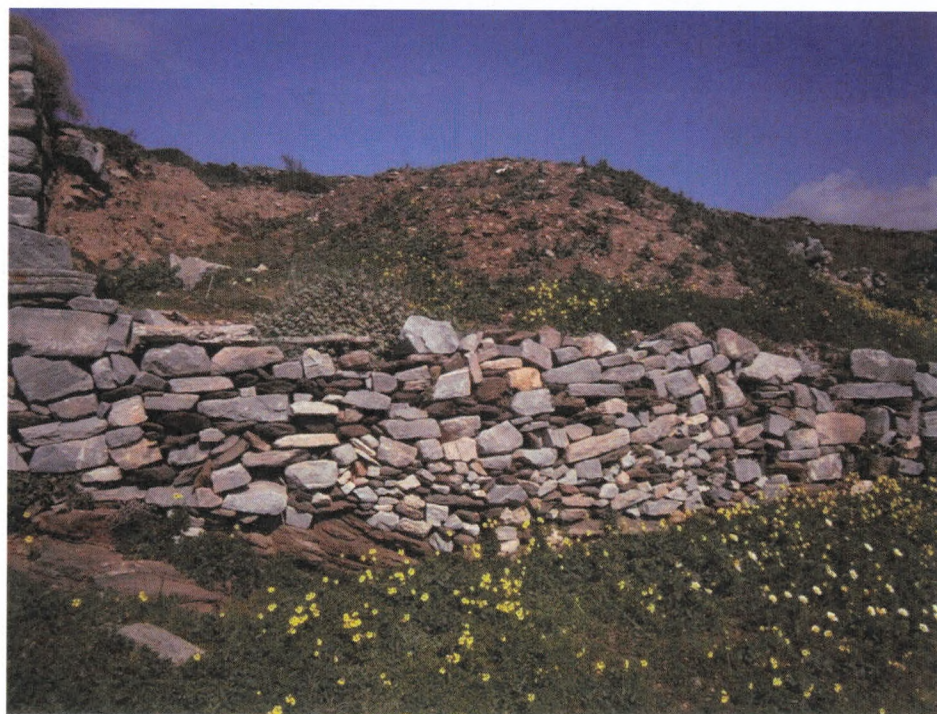
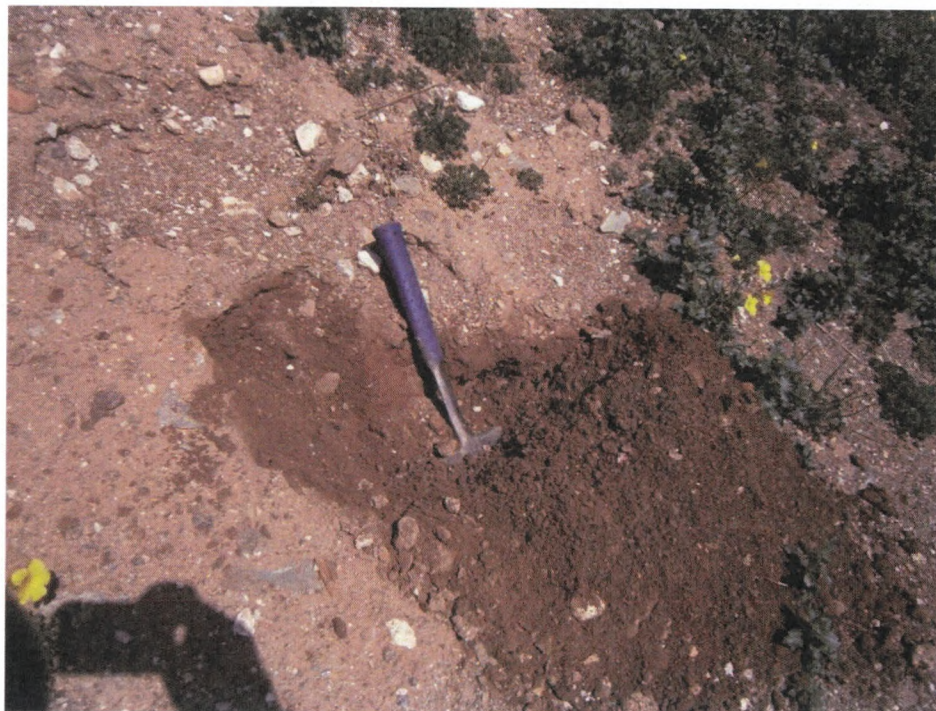
Φωτ. 4: Τυπική άποψη υλικών τεχνητών επιχωματώσεων W.

Φωτ. 5: Άποψη υλικών τεχνητών επιχωματώσεων επί της νοτίου πλευράς του Ιερού Ναού.

Το πάχος τους παρουσιάζει διακυμάνσεις από θέση σε θέση και σύμφωνα με τα στοιχεία υπαίθρου εκτιμάται από 0,5 έως 1,5m. Χαρακτηριστική εικόνα του σχηματισμού παρατίθεται ενδεικτικά στις Φωτογραφίες 4 & 5 του Παραρτήματος Α.

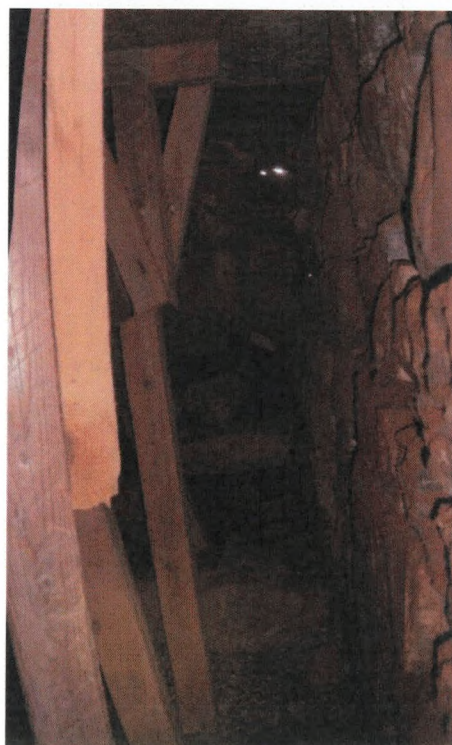
Φωτ. 12: Άποψη διαδρόμου που συνδέει την βόρεια και την νότια κρύπτη. Διακρίνεται η έμφραξη της νότιας εισόδου από υλικά της μεταγενέστερης αντηρίδας.

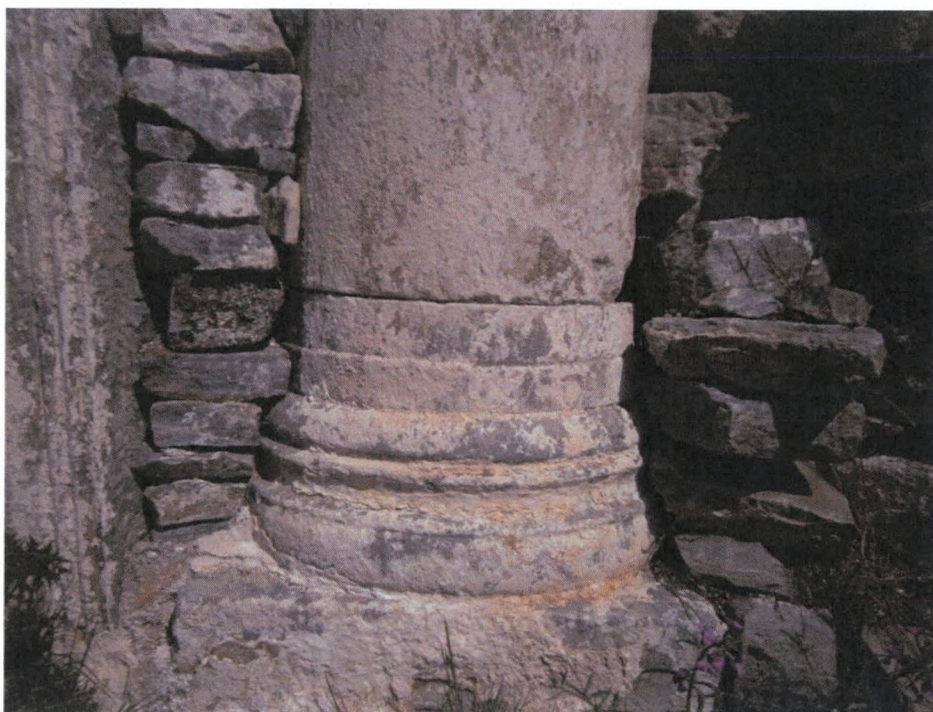
Φωτ. 14: Άποψη νότιου κίονα δυτικής εισόδου με ανάπτυξη δυσμενούς κλίσης προς νότο.

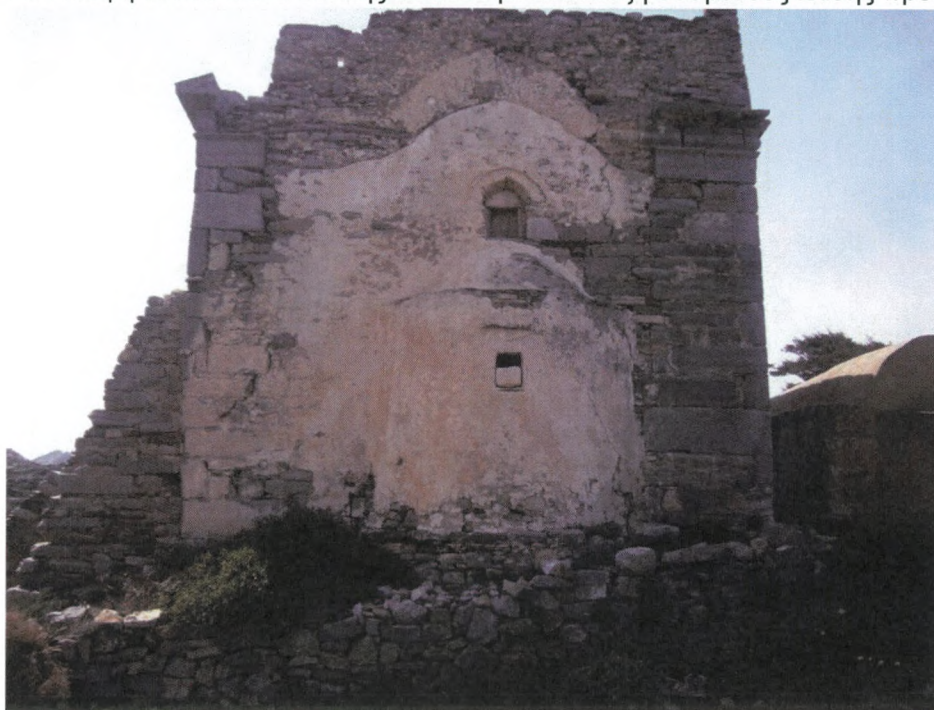
Φωτ. 15: Άποψη ανατολικής όψης Ιερού Ναού με ανάπτυξη ρωγμάτων επί της τοιχοποιίας και του ιερού.

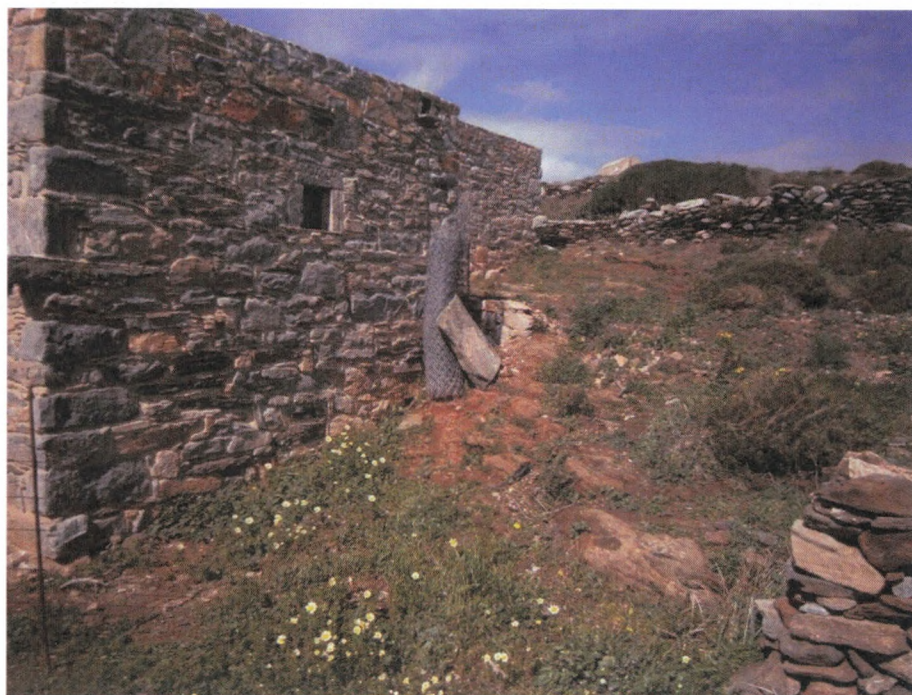
Φωτ. 17: Τυπική εμφάνιση μαρμαρυγιακών σχιστολίθων επί του χώρου θεμελίωσης των κελιών βόρεια του Ναού.

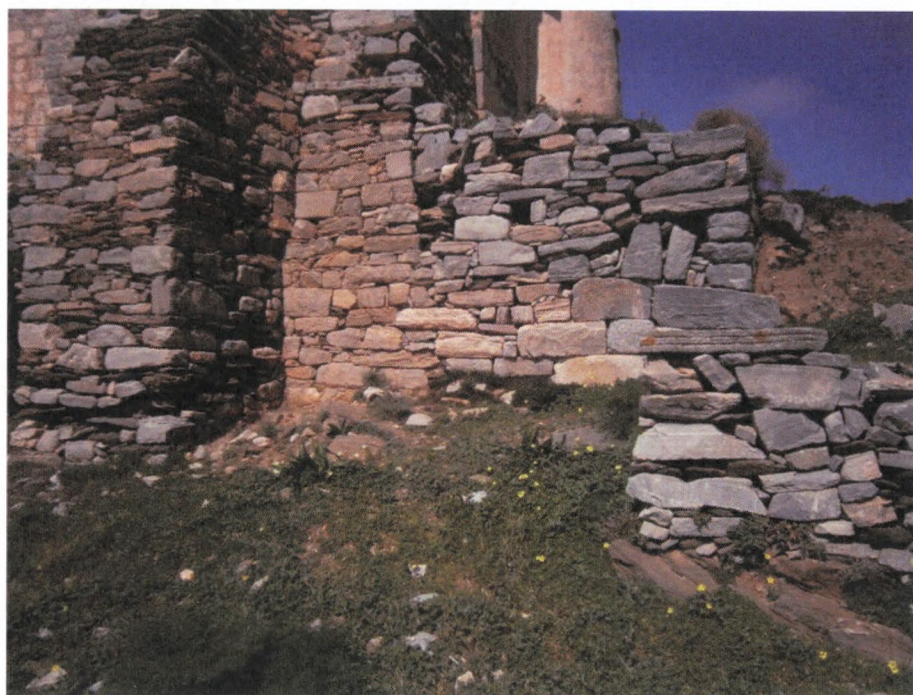
Φωτ. 18 : Επιφανειακή εμφάνιση βραχώδους υποβάθρου επί του νοτιοανατολικού άκρου του μνημείου κάτω από την πρώτη και δεύτερη αντηρίδα.

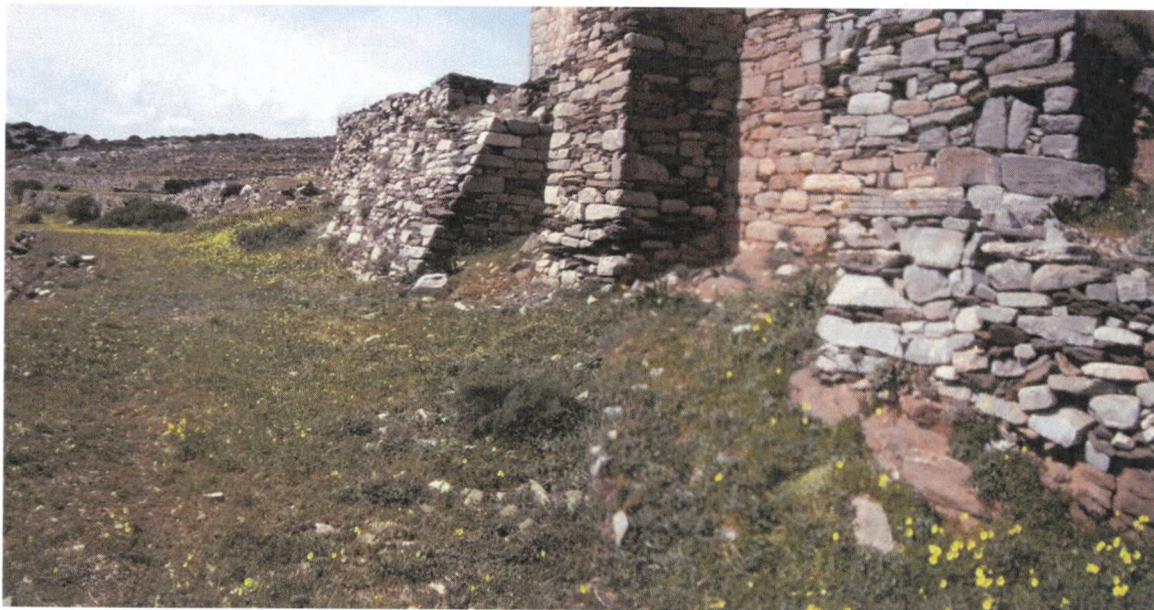
Φωτ. 19 : Άποψη επιμήκους συσσώρευσης υλικών τεχνητών επιχωματώσεων επί του νότιου τμήματος του Ναού .

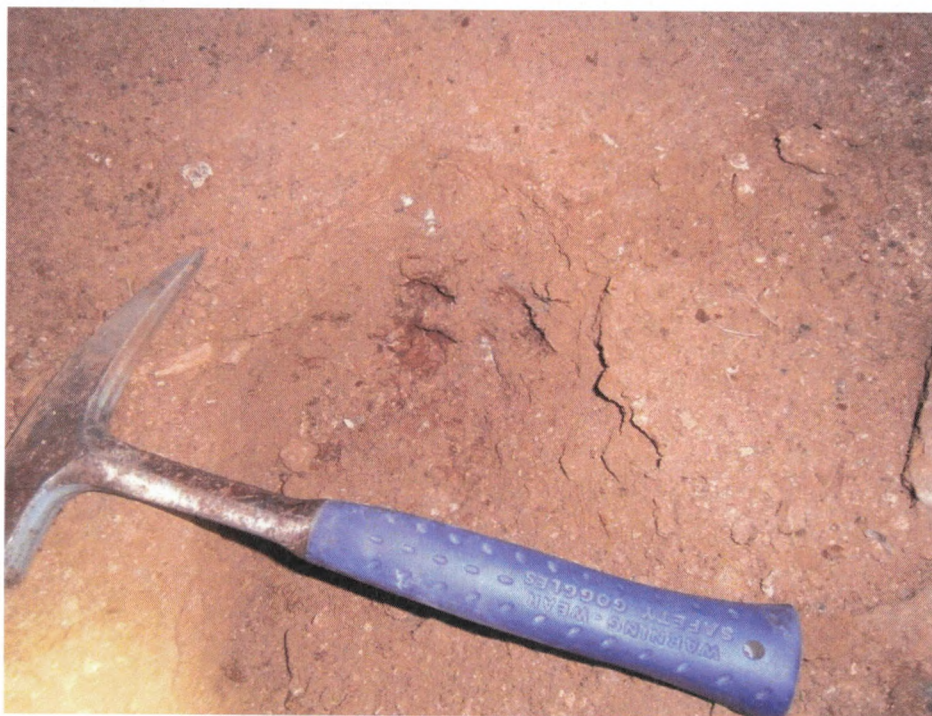
Φωτ. 20 : Αποκάλυψη μικρού πάχους αποσαθρωμένου μανδύα μαρμαρυγιακού σχιστολίθου επί του δαπέδου της βόρειας κρύπτης.
