**ΑΝΑΦΟΡΑ**

**ΘΕΜΑ:** Ολοκλήρωση των εργασιών συντήρησης των τοιχογραφιών στον Ι.Ν. Αγ. Κυριακής Απειράνθου στη Νάξο.

## ΣΥΝΟΠΤΙΚΗ ΕΚΘΕΣΗ ΠΕΠΡΑΓΜΕΝΩΝ ΣΤΟΝ ΚΥΡΙΩΣ ΝΑΟ

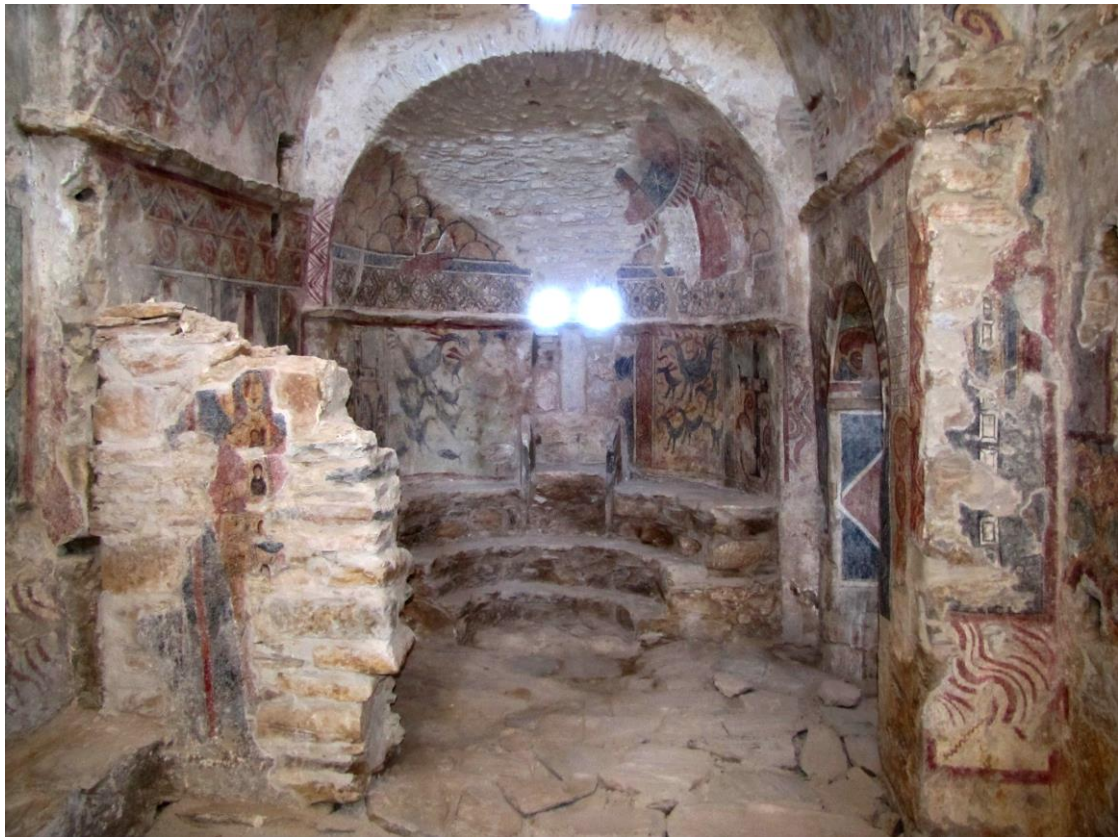
ΙΕΡΟ ΜΕΤΑ ΤΗ ΣΥΝΤΗΡΗΣΗ

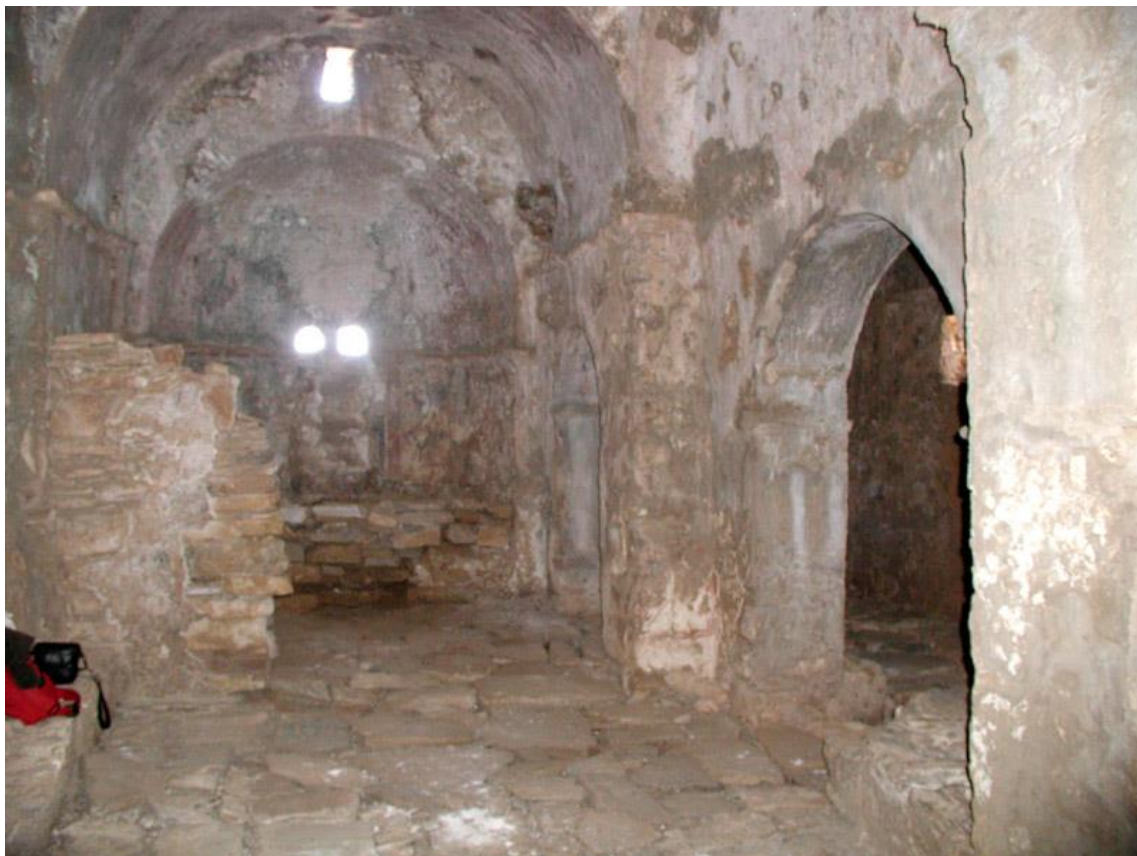
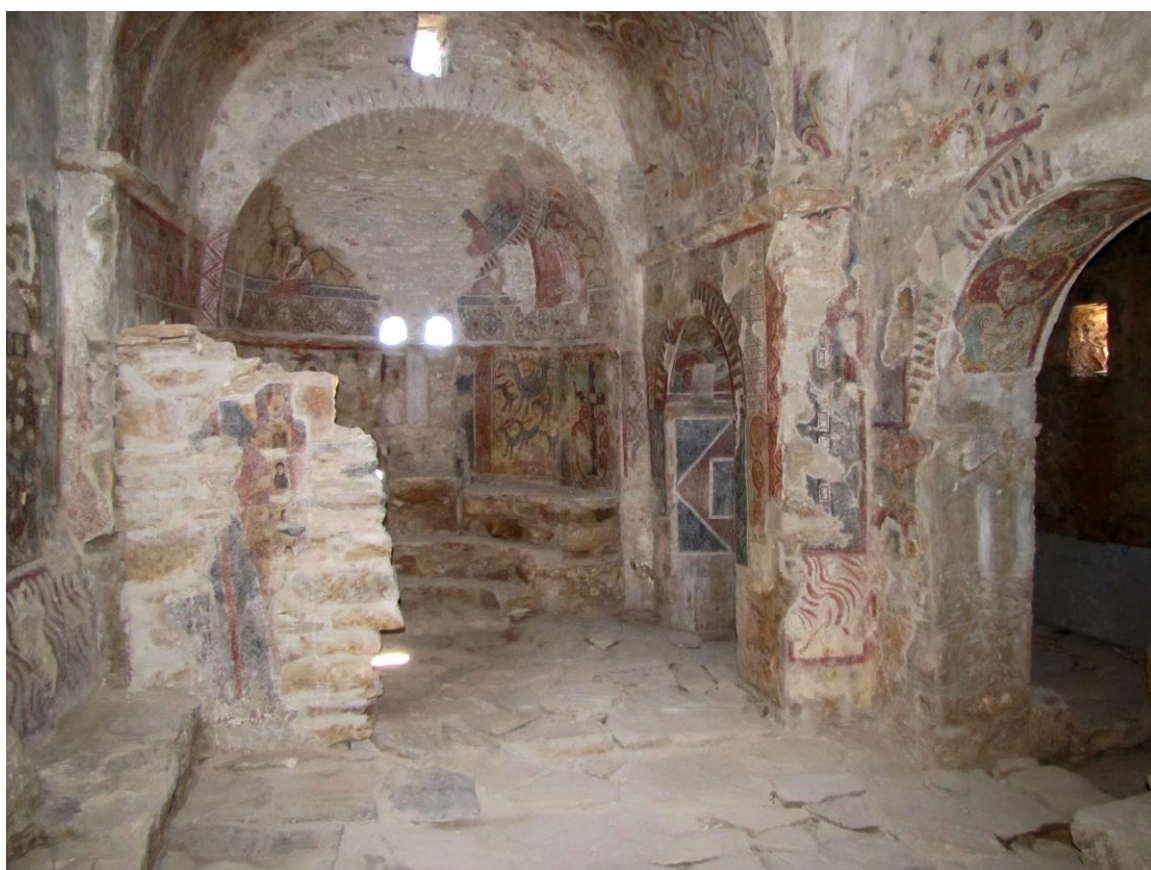
ΠΡΙΝ ΚΑΙ ΜΕΤΑ ΤΗ ΣΥΝΤΗΡΗΣΗ

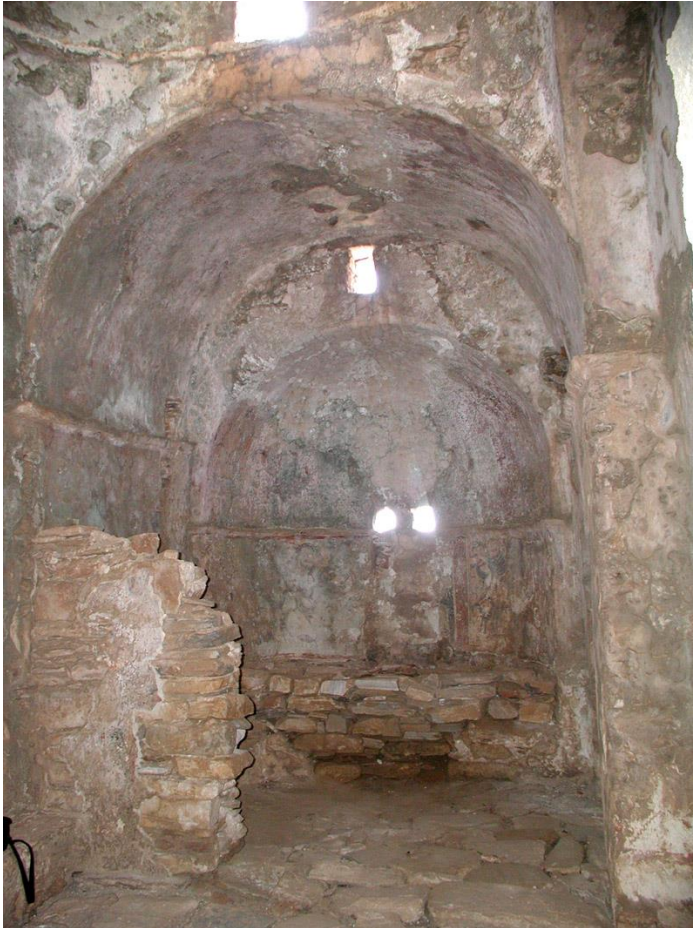
ΠΡΙΝ ΤΗ ΣΥΝΤΗΡΗΣΗ

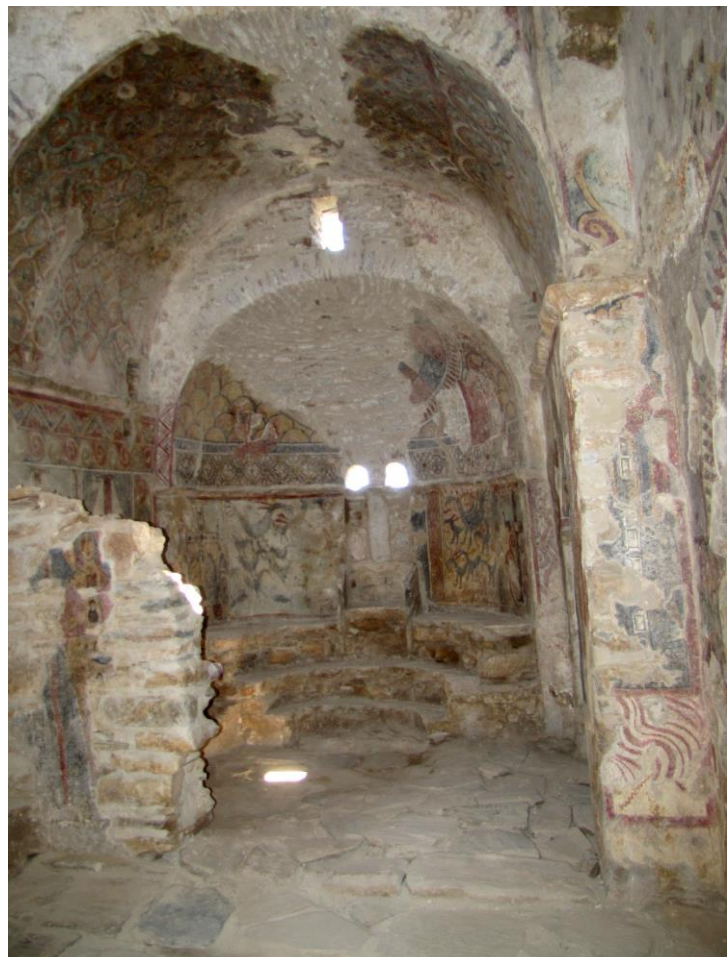
ΜΕΤΑ ΤΗ ΣΥΝΤΗΡΗΣΗ

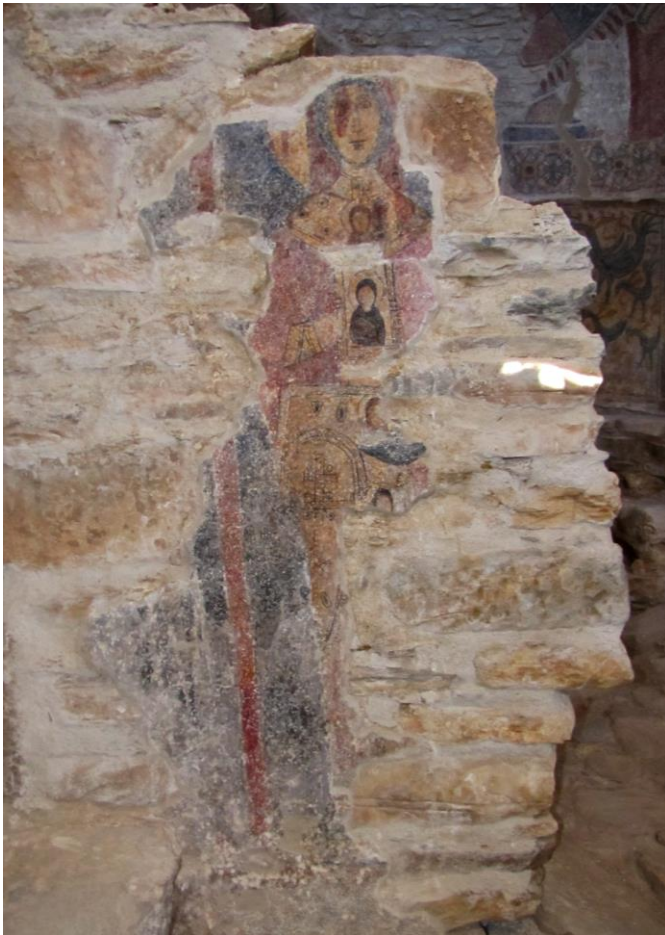
ΒΥΖΑΝΤΙΝΗ ΦΑΣΗ

Υπήρξε επίσης βυζαντινή φάση σε όλο τον κυρίως ναό και το ιερό αλλά δεν σώζεται, με εξαίρεση ελάχιστα σπαράγματα. Η βυζαντινή φάση ήταν επάνω σε νέο κονίαμα - αποτελούμενο από καθαρό ασβέστη/επίχρισμα- το οποίο τοποθετήθηκε επάνω από τα άλατα της ανεικονικής φάσης και για αυτό και δεν συγκρατήθηκε το ζωγραφικό αυτό στρώμα. Μόνο στο βόρειο τοίχο υπάρχουν χτυπήματα για την καλύτερη πρόσφυση του βυζαντινού στρώματος. Η φάση αυτή είναι μικτή, fresco και secco.
