ΠΑΝΕΠΙΣΤΗΜΙΟ ΠΑΤΡΩΝ – ΠΟΛΥΤΕΧΝΙΚΗ ΣΧΟΛΗ
Τμήμα Αρχιτεκτόνων Μηχανικών

# ΛΕΟΝΤΑΡΙ ΑΡΚΑΔΙΑΣ
# ΠΟΛΕΟΔΟΜΙΚΗ ΕΞΕΛΙΞΗ & ΑΡΧΙΤΕΚΤΟΝΙΚΗ

ΝΟΕΜΒΡΙΟΣ 2008

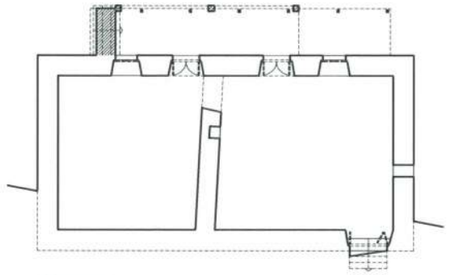
**Ιδιοκτησία 11.01 (Καταστήματα Δουρέκα)**

***Ιστορικά*** Σύμφωνα με επιγραφή χαραγμένη σε μαρμάρινη πλάκα εντοιχισμένη στην πρόσοψη του, η οποία αναφέρει «ΙΟΥΝΙΟΥ 15 1873 / Π. ΔΟΥΡΕΚΑ / ....», το κτήριο οικοδομήθηκε το 1873. Εγκαταλείφθηκε και ερειπώθηκε μετά το 1980. Το 2008-2009 δέχθηκε εκτεταμένες επεμβάσεις επισκευής με αποτέλεσμα να αλλοιωθεί σημαντικά.

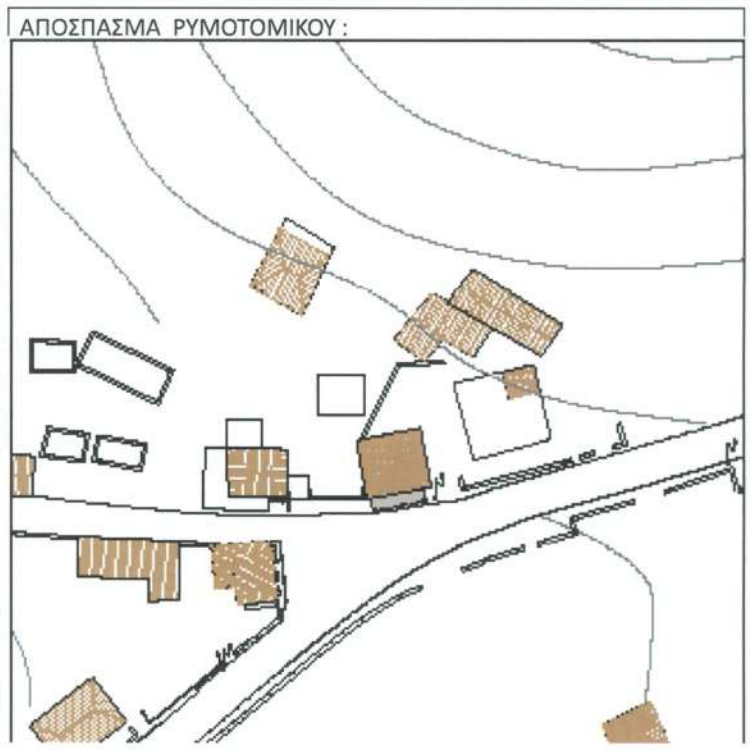
| ΕΝΤΟΠΙΣΜΟΣ ΚΤΙΣΜΑΤΟΣ : | ΝΟΜΟΣ ΑΡΚΑΔΙΑΣ<br>ΔΗΜΟΣ ΦΑΛΑΙΣΙΑΣ | ΔΗΜ.Δ/ΣΜΑ : ΛΕΟΝΤΑΡΙΟΥ<br>ΟΙΚΙΣΜΟΣ : ΛΕΟΝΤΑΡΙΟΥ | ΟΔΟΣ : | ΑΡ/ΜΟΣ : | ΚΩΔΙΚΟΣ ΚΤΗΡΙΟΥ: 1.02 |

Φέρων οργανισμός από αργολιθοδομή
Τετράριχτη στέγη με ξύλινο φέροντα οργανισμό και ρωμαϊκά κεραμίδια
Προσθήκη βεράντας με φέροντα οργανισμό από οπλισμένο σκυρόδεμα

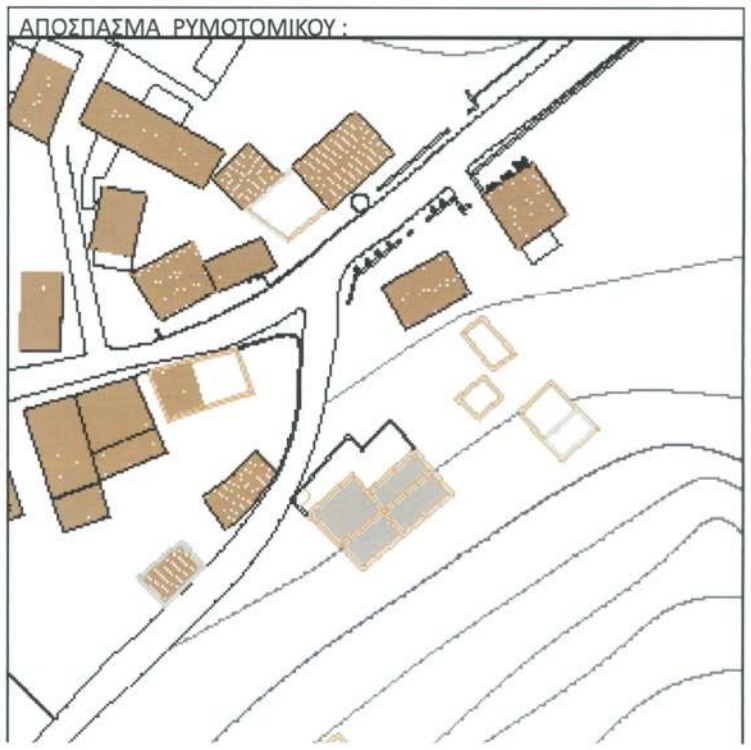
| ΕΝΤΟΠΙΣΜΟΣ ΚΤΙΣΜΑΤΟΣ : | ΝΟΜΟΣ ΑΡΚΑΔΙΑΣ<br>ΔΗΜΟΣ ΦΑΛΑΙΣΙΑΣ | ΔΗΜ.Δ/ΣΜΑ : ΛΕΟΝΤΑΡΙΟΥ<br>ΟΙΚΙΣΜΟΣ : ΛΕΟΝΤΑΡΙΟΥ | ΟΔΟΣ : | ΑΡ/ΜΟΣ : 172<br>168 | ΚΩΔΙΚΟΣ ΚΤΗΡΙΟΥ: 2.02 |

Ερείπιο εγκαταλελειμμένο
Δύο κτίρια
Φούρνος εξωτερικός

*ΠΑΡΑΤΗΡΗΣΕΙΣ : Καμένο πλήρως*

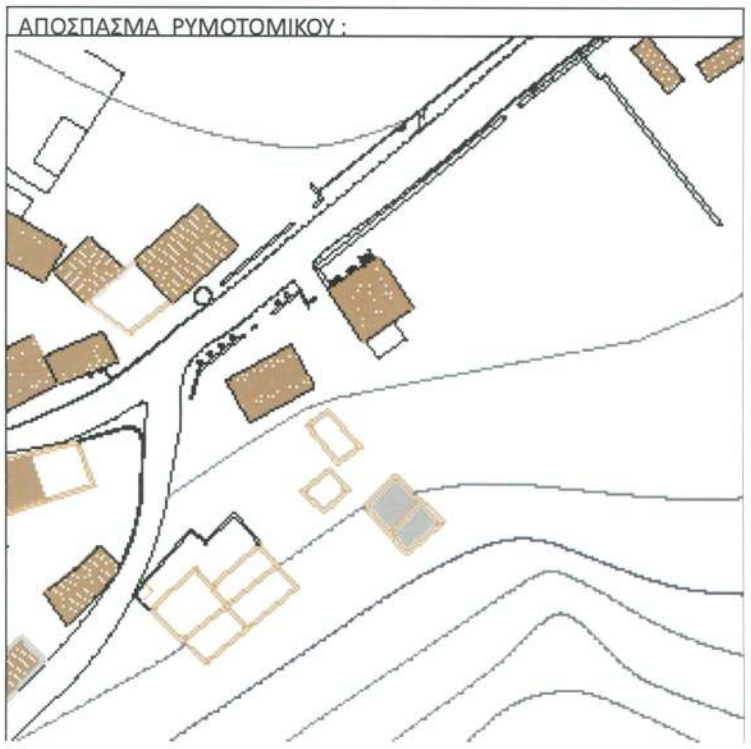
| ΕΝΤΟΠΙΣΜΟΣ ΚΤΙΣΜΑΤΟΣ : | ΝΟΜΟΣ ΑΡΚΑΔΙΑΣ<br>ΔΗΜΟΣ ΦΑΛΑΙΣΙΑΣ | ΔΗΜ.Δ/ΣΜΑ : ΛΕΟΝΤΑΡΙΟΥ<br>ΟΙΚΙΣΜΟΣ : ΛΕΟΝΤΑΡΙΟΥ | ΟΔΟΣ : | ΑΡ/ΜΟΣ : 172<br>168 | ΚΩΔΙΚΟΣ ΚΤΗΡΙΟΥ: 2.04 |

Ερείπιο καμένο

*ΠΑΡΑΤΗΡΗΣΕΙΣ : Καμένο, προκτίσματα αυλής*

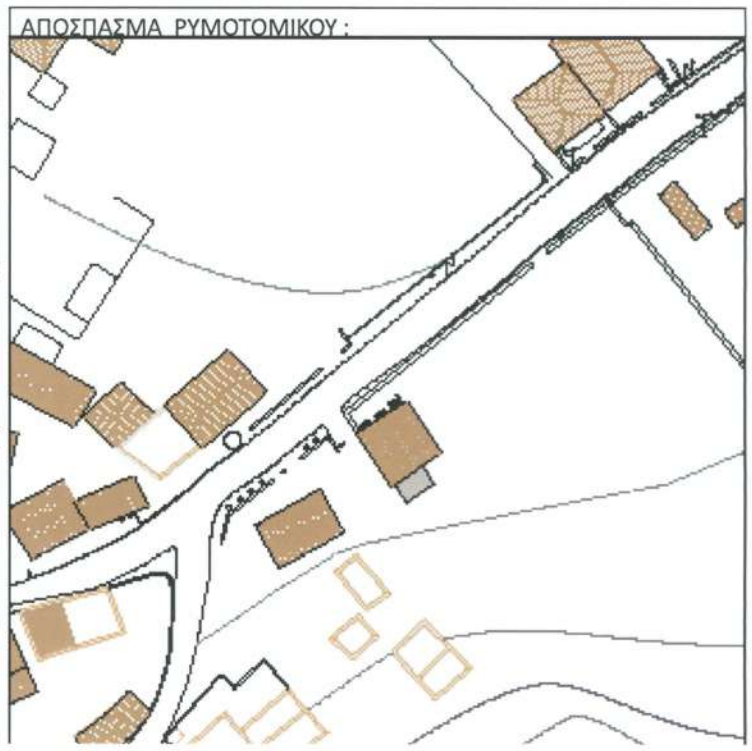
| ΕΝΤΟΠΙΣΜΟΣ ΚΤΙΣΜΑΤΟΣ : | ΝΟΜΟΣ ΑΡΚΑΔΙΑΣ<br>ΔΗΜΟΣ ΦΑΛΑΙΣΙΑΣ | ΔΗΜ.Δ/ΣΜΑ : ΛΕΟΝΤΑΡΙΟΥ<br>ΟΙΚΙΣΜΟΣ : ΛΕΟΝΤΑΡΙΟΥ | ΟΔΟΣ : | ΑΡ/ΜΟΣ : 183 | ΚΩΔΙΚΟΣ ΚΤΗΡΙΟΥ: 2.05 |

Εγκαταλελειμμένο
Πετρόχτιστη κατοικία
Τετράριχτη στέγη
Δύο ειδών πλινθοδομές

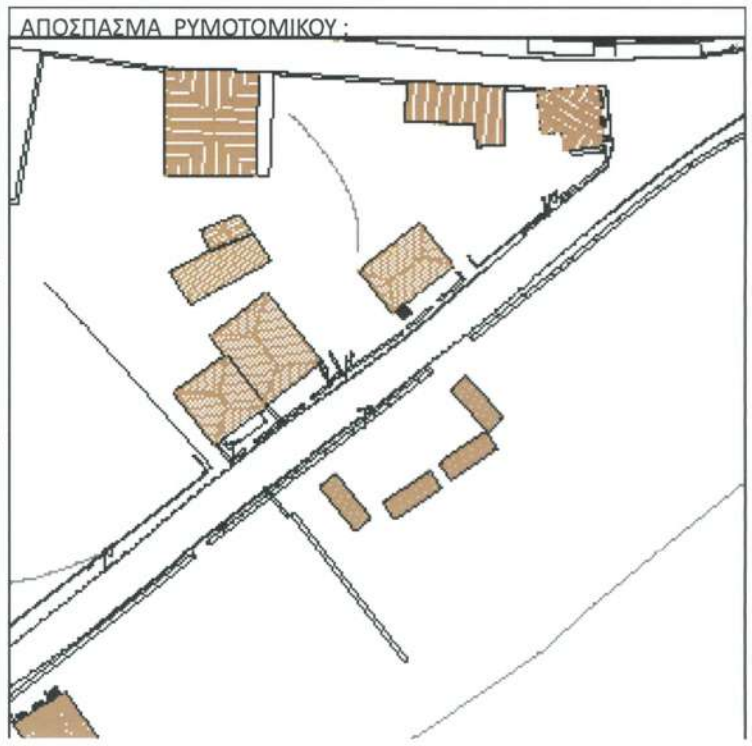
| ΕΝΤΟΠΙΣΜΟΣ ΚΤΙΣΜΑΤΟΣ : ΝΟΜΟΣ ΑΡΚΑΔΙΑΣ<br>ΔΗΜΟΣ ΦΑΛΑΙΣΙΑΣ | ΔΗΜ.Δ/ΣΜΑ : ΛΕΟΝΤΑΡΙΟΥ<br>ΟΙΚΙΣΜΟΣ : ΛΕΟΝΤΑΡΙΟΥ | ΟΔΟΣ : ΑΡ/ΜΟΣ : | ΚΩΔΙΚΟΣ ΚΤΗΡΙΟΥ: 2.06 |

Τέσσερα container για πυρόπληκτους

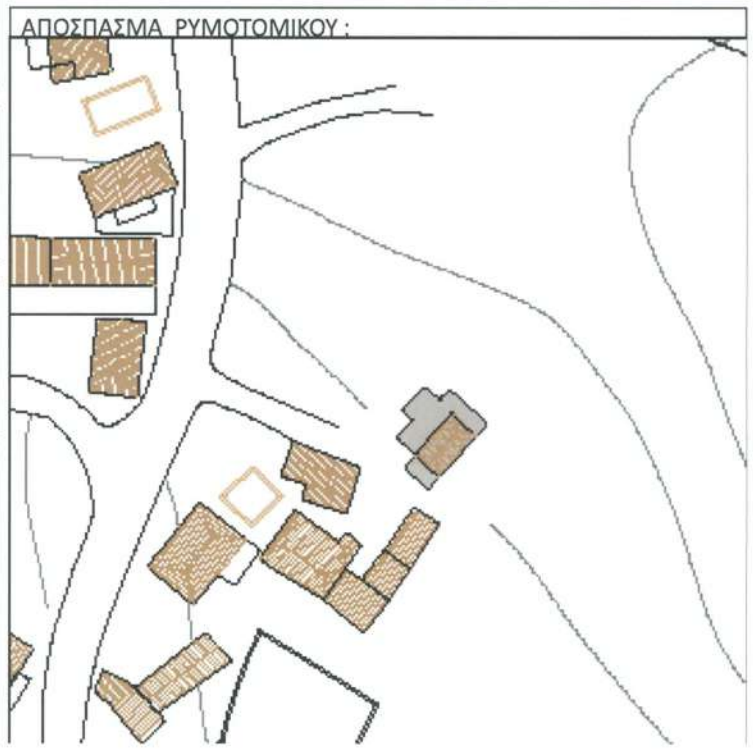
| ΕΝΤΟΠΙΣΜΟΣ ΚΤΙΣΜΑΤΟΣ : | ΝΟΜΟΣ ΑΡΚΑΔΙΑΣ<br>ΔΗΜΟΣ ΦΑΛΑΙΣΙΑΣ | ΔΗΜ.Δ/ΣΜΑ : ΛΕΟΝΤΑΡΙΟΥ<br>ΟΙΚΙΣΜΟΣ : ΛΕΟΝΤΑΡΙΟΥ | ΟΔΟΣ : | ΑΡ/ΜΟΣ : | ΚΩΔΙΚΟΣ ΚΤΗΡΙΟΥ: 3.10 |

Φέρων οργανισμός από οπλισμένο σκυρόδεμα
Τετράριχτη στέγη
Επίχρισμα με ασβεστοκονίαμα
Προσθήκη αποθηκευτικού χώρου στο πίσω μέρος

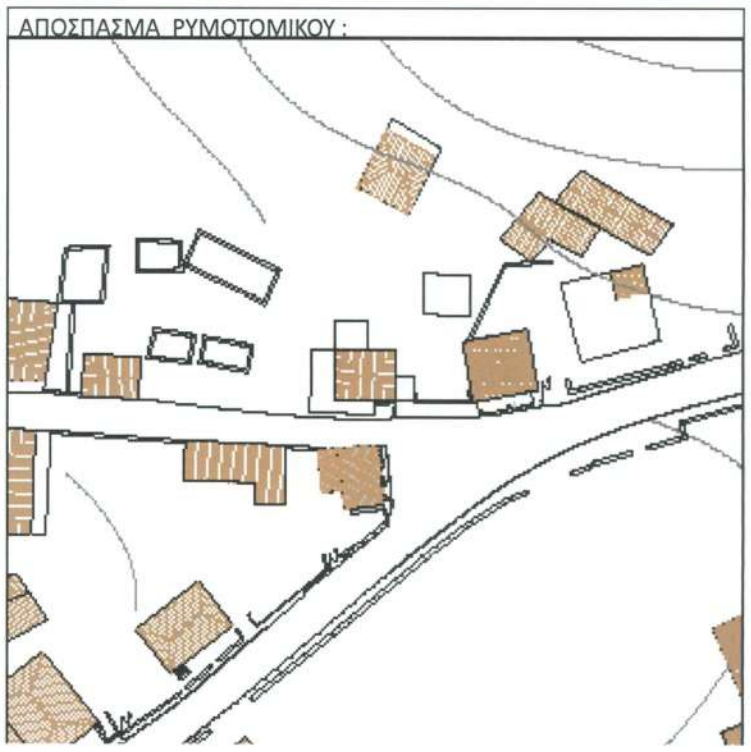
| ΕΝΤΟΠΙΣΜΟΣ ΚΤΙΣΜΑΤΟΣ : | ΝΟΜΟΣ ΑΡΚΑΔΙΑΣ<br>ΔΗΜΟΣ ΦΑΛΑΙΣΙΑΣ | ΔΗΜ.Δ/ΣΜΑ : ΛΕΟΝΤΑΡΙΟΥ<br>ΟΙΚΙΣΜΟΣ : ΛΕΟΝΤΑΡΙΟΥ | ΟΔΟΣ : | ΑΡ/ΜΟΣ : | ΚΩΔΙΚΟΣ ΚΤΗΡΙΟΥ: 4.01 |

Φέρων οργανισμός από οπλισμένο σκυρόδεμα
Τετράριχτη στέγη με φέροντα οργανισμό από οπλισμένο σκυρόδεμα και ρωμαϊκά κεραμίδια
Επίχρισμα με σοβατεπί
Ξύλινα και μεταλλικά κουφώματα

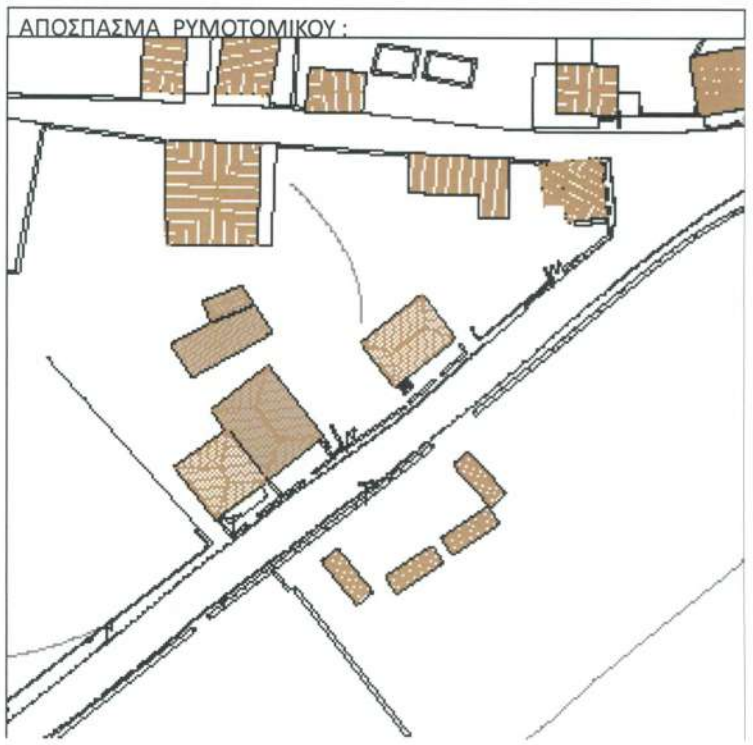
| ΕΝΤΟΠΙΣΜΟΣ ΚΤΙΣΜΑΤΟΣ : | ΝΟΜΟΣ ΑΡΚΑΔΙΑΣ<br>ΔΗΜΟΣ ΦΑΛΑΙΣΙΑΣ | ΔΗΜ.Δ/ΣΜΑ : ΛΕΟΝΤΑΡΙΟΥ<br>ΟΙΚΙΣΜΟΣ : ΛΕΟΝΤΑΡΙΟΥ | ΟΔΟΣ : | ΑΡ/ΜΟΣ : | ΚΩΔΙΚΟΣ ΚΤΗΡΙΟΥ: 4.03 |

Φέρων οργανισμός από οπλισμένο σκυρόδεμα
Τετράριχτη στέγη με φέροντα οργανισμό από οπλισμένο σκυρόδεμα και γαλλικά κεραμίδια
Επίχρισμα με πλαστικό χρώμα
Στην ιδιοκτησία συμπεριλαμβάνεται και αποθήκη

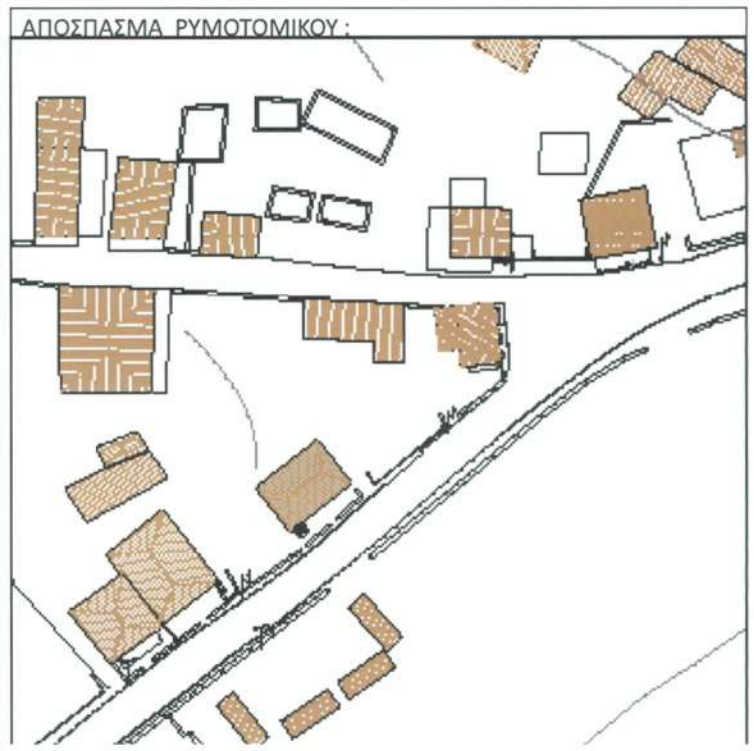
| ΕΝΤΟΠΙΣΜΟΣ ΚΤΙΣΜΑΤΟΣ : | ΝΟΜΟΣ ΑΡΚΑΔΙΑΣ<br>ΔΗΜΟΣ ΦΑΛΑΙΣΙΑΣ | ΔΗΜ.Δ/ΣΜΑ : ΛΕΟΝΤΑΡΙΟΥ<br>ΟΙΚΙΣΜΟΣ : ΛΕΟΝΤΑΡΙΟΥ | ΟΔΟΣ : | ΑΡ/ΜΟΣ : | ΚΩΔΙΚΟΣ ΚΤΗΡΙΟΥ: 4.02 |

Φέρων οργανισμός από αργολιθοδομή
Τετράριχτη στέγη με ξύλινο φέροντα οργανισμό και γαλλικά κεραμίδια
Ξύλινα κουφώματα
Προσθήκη ενός δωματίου στην πίσω πλευρά, τρίριχτη στέγη με φέροντα οργανισμό από οπλισμένο σκυρόδεμα και γαλλικά κεραμίδια

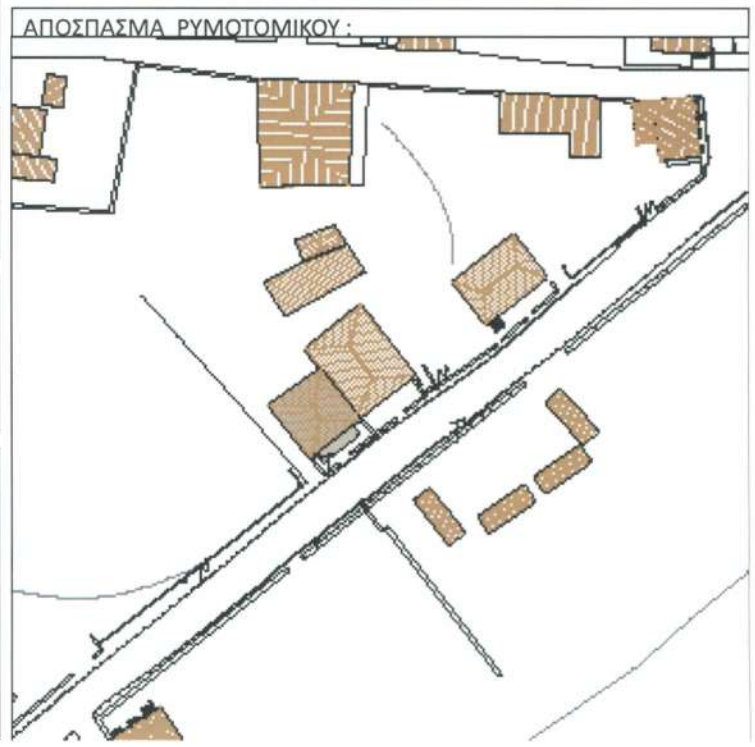
| ΕΝΤΟΠΙΣΜΟΣ ΚΤΙΣΜΑΤΟΣ : | ΝΟΜΟΣ ΑΡΚΑΔΙΑΣ<br>ΔΗΜΟΣ ΦΑΛΑΙΣΙΑΣ | ΔΗΜ.Δ/ΣΜΑ : ΛΕΟΝΤΑΡΙΟΥ<br>ΟΙΚΙΣΜΟΣ : ΛΕΟΝΤΑΡΙΟΥ | ΟΔΟΣ : | ΑΡ/ΜΟΣ : | ΚΩΔΙΚΟΣ ΚΤΗΡΙΟΥ: 4.04 |

Φέρων οργανισμός από οπλισμένο σκυρόδεμα
Τετράριχτη στέγη με φέροντα οργανισμό από οπλισμένο σκυρόδεμα και ρωμαϊκά κεραμίδια
Επίχρισμα με ασβεστοκονίαμα

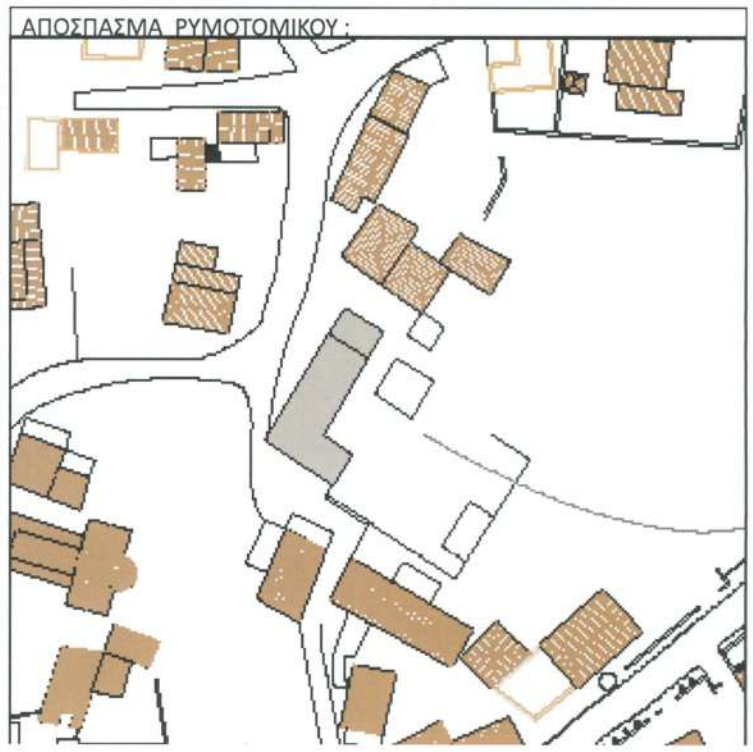
| ΕΝΤΟΠΙΣΜΟΣ ΚΤΙΣΜΑΤΟΣ : | ΝΟΜΟΣ ΑΡΚΑΔΙΑΣ<br>ΔΗΜΟΣ ΦΑΛΑΙΣΙΑΣ | ΔΗΜ.Δ/ΣΜΑ : ΛΕΟΝΤΑΡΙΟΥ<br>ΟΙΚΙΣΜΟΣ : ΛΕΟΝΤΑΡΙΟΥ | ΟΔΟΣ : | ΑΡ/ΜΟΣ : | ΚΩΔΙΚΟΣ ΚΤΗΡΙΟΥ: 4.05 |

Καμένη κατοικία
Φέρων οργανισμός από οπλισμένο σκυρόδεμα
Βυζαντινά κεραμίδια

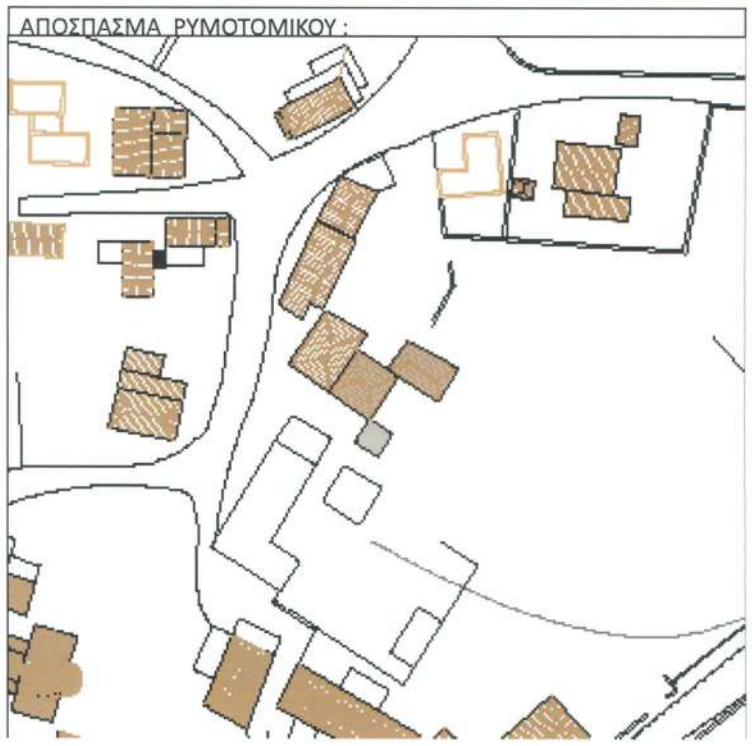
| ΕΝΤΟΠΙΣΜΟΣ ΚΤΙΣΜΑΤΟΣ : | ΝΟΜΟΣ ΑΡΚΑΔΙΑΣ<br>ΔΗΜΟΣ ΦΑΛΑΙΣΙΑΣ | ΔΗΜ.Δ/ΣΜΑ : ΛΕΟΝΤΑΡΙΟΥ<br>ΟΙΚΙΣΜΟΣ : ΛΕΟΝΤΑΡΙΟΥ | ΟΔΟΣ : | ΑΡ/ΜΟΣ : | ΚΩΔΙΚΟΣ ΚΤΗΡΙΟΥ: 4.07 |

Φέρων οργανισμός από οπλισμένο σκυρόδεμα
Τετράριχτη στέγη με ξύλινο φέροντα οργανισμό και γαλλικά κεραμίδια
Επίχρισμα με ασβεστοκονίαμα
Στην ιδιοκτησία συμπεριλαμβάνεται και αποθήκη (4.07-1)

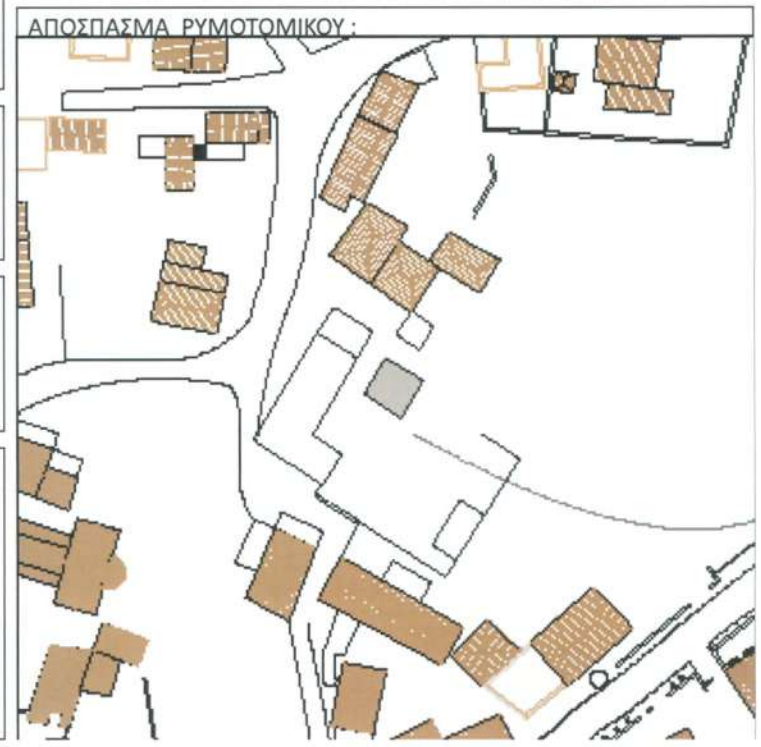
| ΕΝΤΟΠΙΣΜΟΣ ΚΤΙΣΜΑΤΟΣ : | ΝΟΜΟΣ ΑΡΚΑΔΙΑΣ<br>ΔΗΜΟΣ ΦΑΛΑΙΣΙΑΣ | ΔΗΜ.Δ/ΣΜΑ : ΛΕΟΝΤΑΡΙΟΥ<br>ΟΙΚΙΣΜΟΣ : ΛΕΟΝΤΑΡΙΟΥ | ΟΔΟΣ : | ΑΡ/ΜΟΣ : | ΚΩΔΙΚΟΣ ΚΤΗΡΙΟΥ: 4.06 |

Ερείπιο
Φέρων οργανισμός από αργολιθοδομή

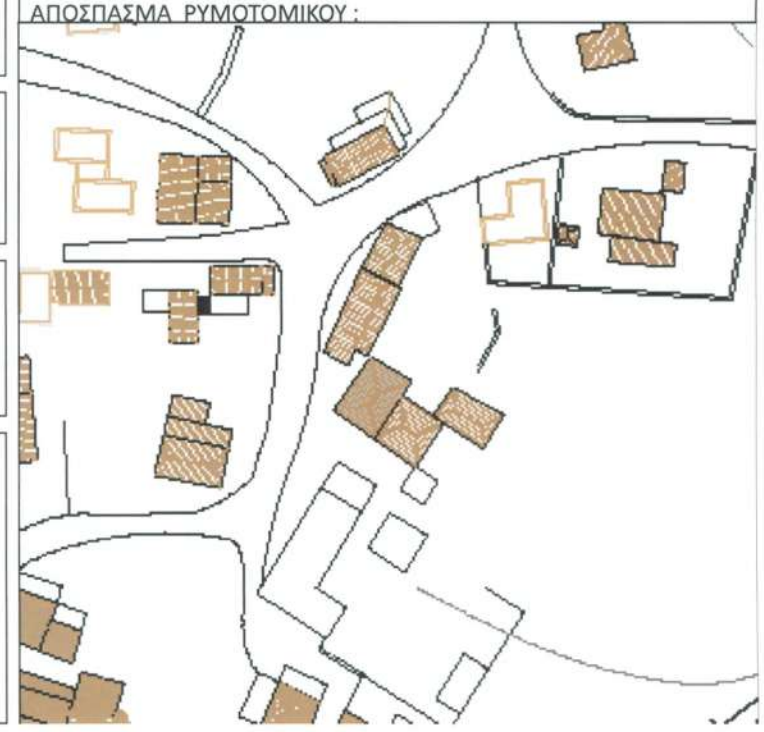
| ΕΝΤΟΠΙΣΜΟΣ ΚΤΙΣΜΑΤΟΣ : | ΝΟΜΟΣ ΑΡΚΑΔΙΑΣ<br>ΔΗΜΟΣ ΦΑΛΑΙΣΙΑΣ | ΔΗΜ.Δ/ΣΜΑ : ΛΕΟΝΤΑΡΙΟΥ<br>ΟΙΚΙΣΜΟΣ : ΛΕΟΝΤΑΡΙΟΥ | ΟΔΟΣ : | ΑΡ/ΜΟΣ : | ΚΩΔΙΚΟΣ ΚΤΗΡΙΟΥ: 4.08 |

Φέρων οργανισμός από οπλισμένο σκυρόδεμα
Τετράριχτη στέγη με ξύλινο φέροντα οργανισμό και γαλλικά κεραμίδια
Επίχρισμα με ασβεστοκονίαμα

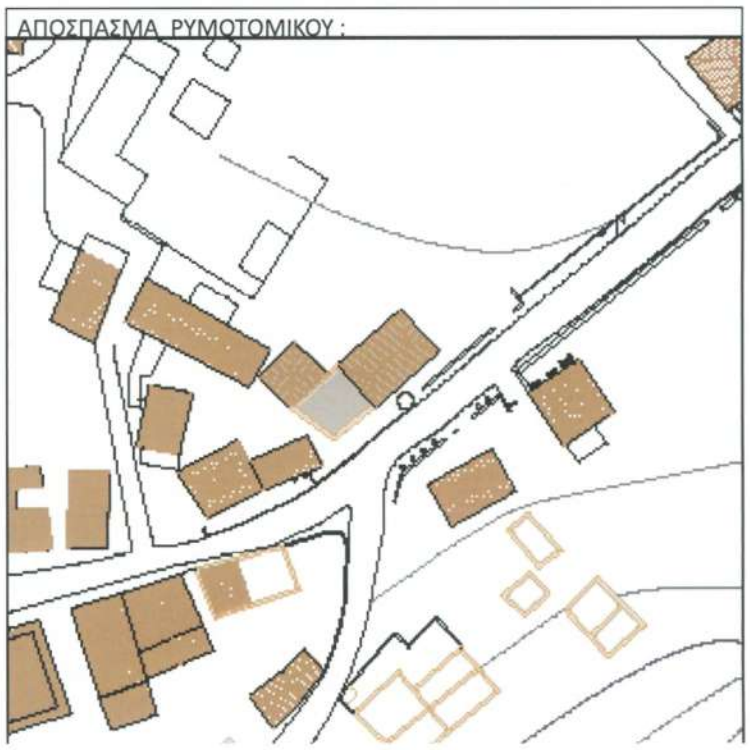
| ΕΝΤΟΠΙΣΜΟΣ ΚΤΙΣΜΑΤΟΣ : | ΝΟΜΟΣ ΑΡΚΑΔΙΑΣ<br>ΔΗΜΟΣ ΦΑΛΑΙΣΙΑΣ | ΔΗΜ.Δ/ΣΜΑ : ΛΕΟΝΤΑΡΙΟΥ<br>ΟΙΚΙΣΜΟΣ : ΛΕΟΝΤΑΡΙΟΥ | ΟΔΟΣ : | ΑΡ/ΜΟΣ : | ΚΩΔΙΚΟΣ ΚΤΗΡΙΟΥ: 5.01 |

Το οικόπεδο περιλαμβάνει τρία κτίσματα, εκ των οποίων το ένα είναι εγκαταλελειμμένο και ερείπιο
Το κύριο κτίριο είναι πετρόχτιστο με κατεστραμμένο επίχρισμα και μία προσθήκη στο πίσω μέρος με τσιμεντόλιθους
Το δεύτερο κτίριο είναι κι αυτό πετρόχτιστο, αλλά διαφορετικής φάσης. Και τα δύο έχουν τετράριχτες στέγες*
Το ερείπιο έχει καθαριστεί και τσιμεντωθεί στο δάπεδο
*ΣΤΕΓΗ: Μια στρώση βυζαντινά κεραμίδια και κάλυψη με γαλλικά (μεταγενέστερη κάλυψη)

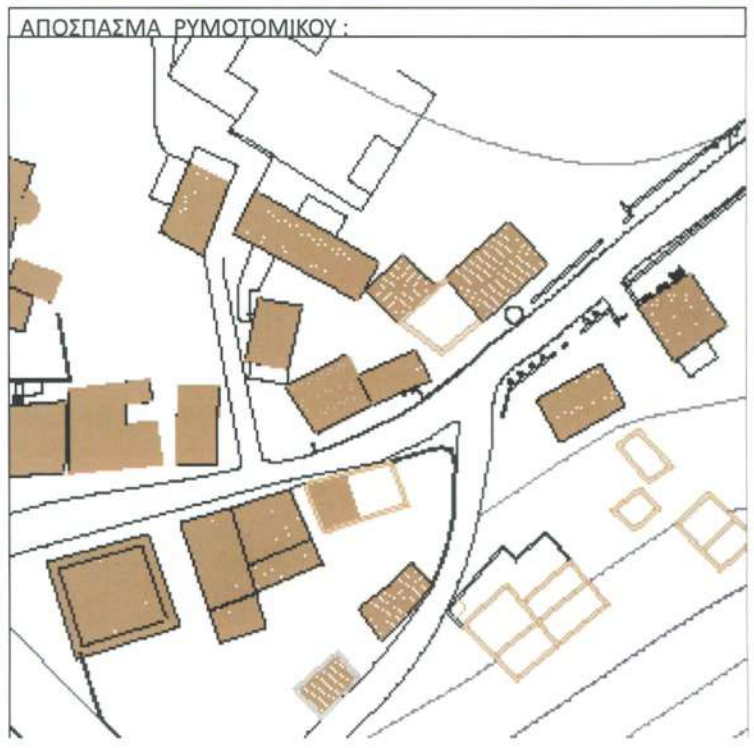
| ΕΝΤΟΠΙΣΜΟΣ ΚΤΙΣΜΑΤΟΣ : | ΝΟΜΟΣ ΑΡΚΑΔΙΑΣ<br>ΔΗΜΟΣ ΦΑΛΑΙΣΙΑΣ | ΔΗΜ.Δ/ΣΜΑ : ΛΕΟΝΤΑΡΙΟΥ<br>ΟΙΚΙΣΜΟΣ : ΛΕΟΝΤΑΡΙΟΥ | ΟΔΟΣ : | ΑΡ/ΜΟΣ : | ΚΩΔΙΚΟΣ ΚΤΗΡΙΟΥ: 5.03 |

Ο όροφος είναι προσθήκη με φέρων οργανισμό από μπετόν και συμβατή τοιχοποιία και κουφώματα αλουμινίου
Το ισόγειο είναι επιχρισμένο
Τετράριχτη στέγη με κάλυψη από βυζαντινά κεραμίδια

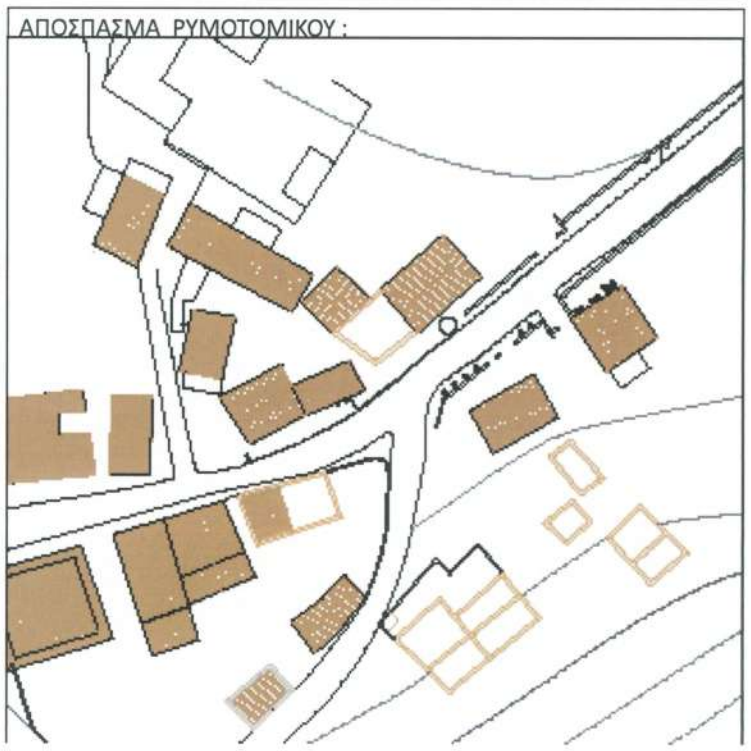
| ΕΝΤΟΠΙΣΜΟΣ ΚΤΙΣΜΑΤΟΣ : | ΝΟΜΟΣ ΑΡΚΑΔΙΑΣ<br>ΔΗΜΟΣ ΦΑΛΑΙΣΙΑΣ | ΔΗΜ.Δ/ΣΜΑ : ΛΕΟΝΤΑΡΙΟΥ<br>ΟΙΚΙΣΜΟΣ : ΛΕΟΝΤΑΡΙΟΥ | ΟΔΟΣ : | ΑΡ/ΜΟΣ : | ΚΩΔΙΚΟΣ ΚΤΗΡΙΟΥ: 5.01 |

Προσθήκη εξώστη/ πλάκας που στεγάζει αποθήκη στο ημιυπόγειο, από μπετόν
Είναι από λιθοδομή με λευκό επίχρισμα
Η στέγη είναι τετράριχτη με κάλυψη από βυζαντινά κεραμίδια
Υπάρχει μπαλκόνι στην όψη με προσθήκη ξύλινου στέγαστρου με κεραμοσκεπή
Στην όψη υπάρχουν έξι ειδών ξύλινα κουφώματα

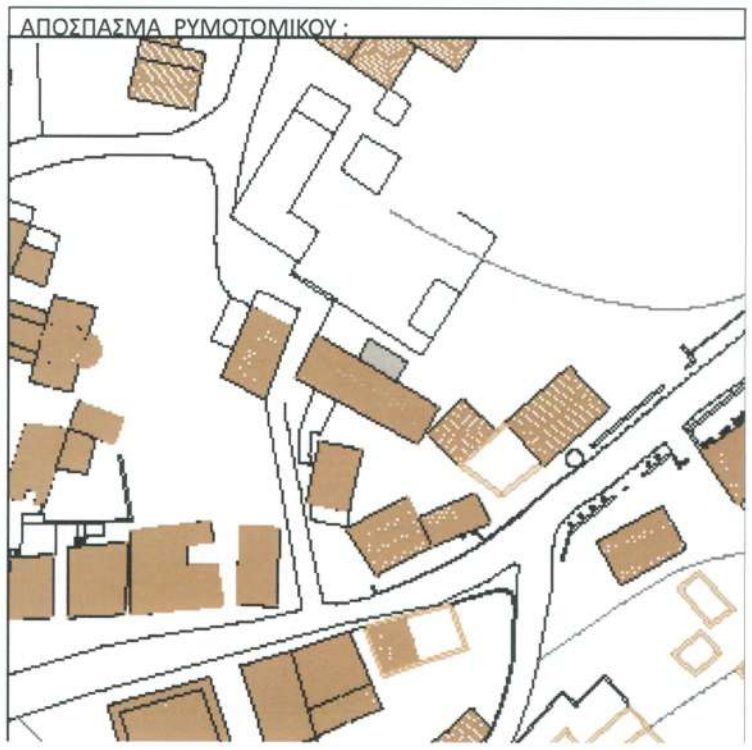
Κτίριο δύο φάσεων → διαφορά επιχρίσματος
Φέρων οργανισμός από αργολιθοδομή με κονίαμα
Τετράριχτη στέγη
Προσθήκη δωματίου με συμβατή τοιχοποιία πάνω στο ήδη υπάρχον υπόγειο

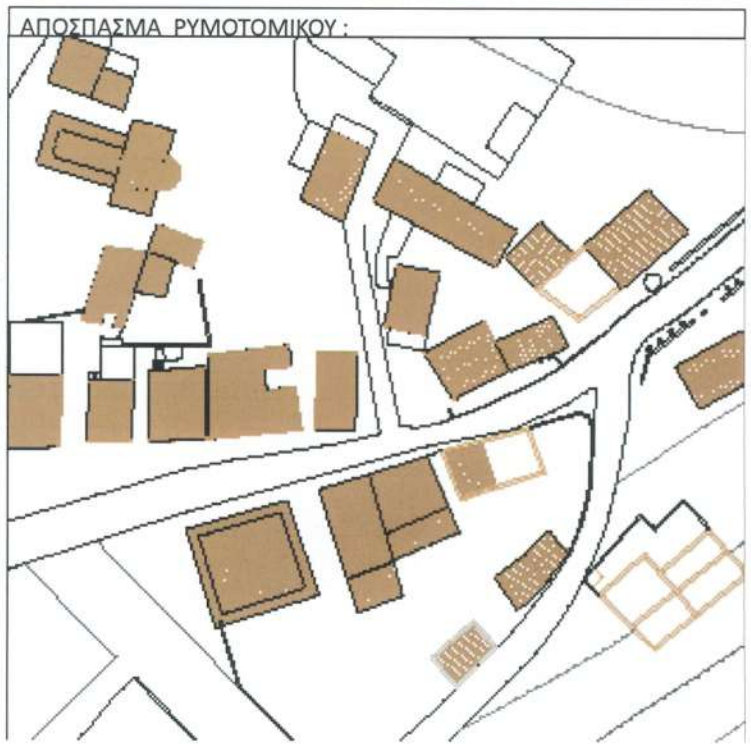
Αργολιθοδομή με κατεστραμμένο κονίαμα
Αλλαγή χρήσης
Κλείσιμο παραθύρου πλαϊνής όψης με παρόμοια αργολιθοδομή και κονίαμα
Κλείσιμο θυρών στην πρόσοψη με τσιμεντοκονία και αργολιθοδομή
Τετράριχτη στέγη

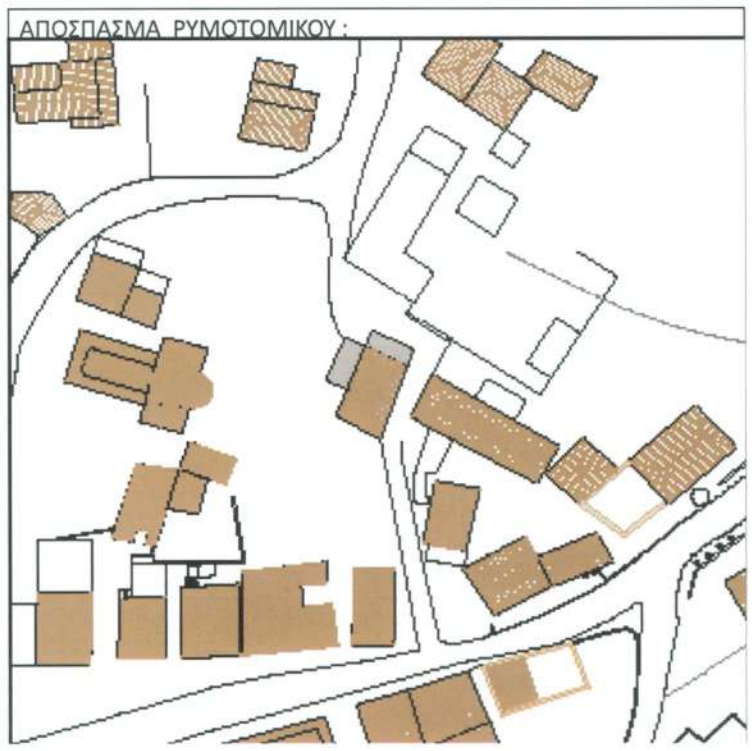
Κτίριο σε μέτρια κατάσταση με τετράριχτη στέγη

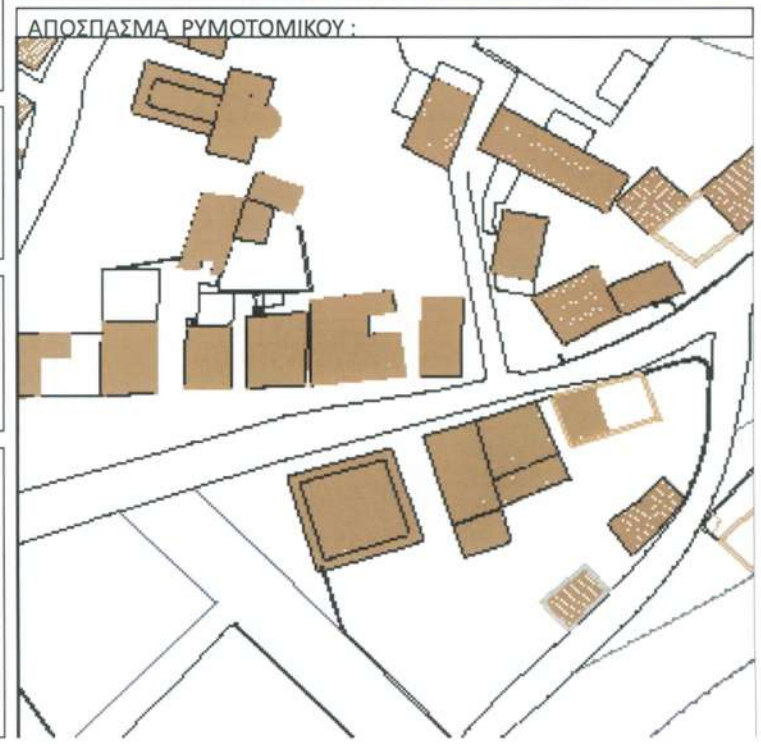
Αργολιθοδομή και επικάλυψη με κονίαμα στην όψη
Εχουν καλυφθεί τα ανοίγματα στην πλάγια όψη με τούρτα
Εχουν καλυφθεί τα ανοίγματα άλλης όψης με αργολιθοδομή
Προσθήκη στέγαστρου στον εξώστη, ξύλινο με κεραμίδια

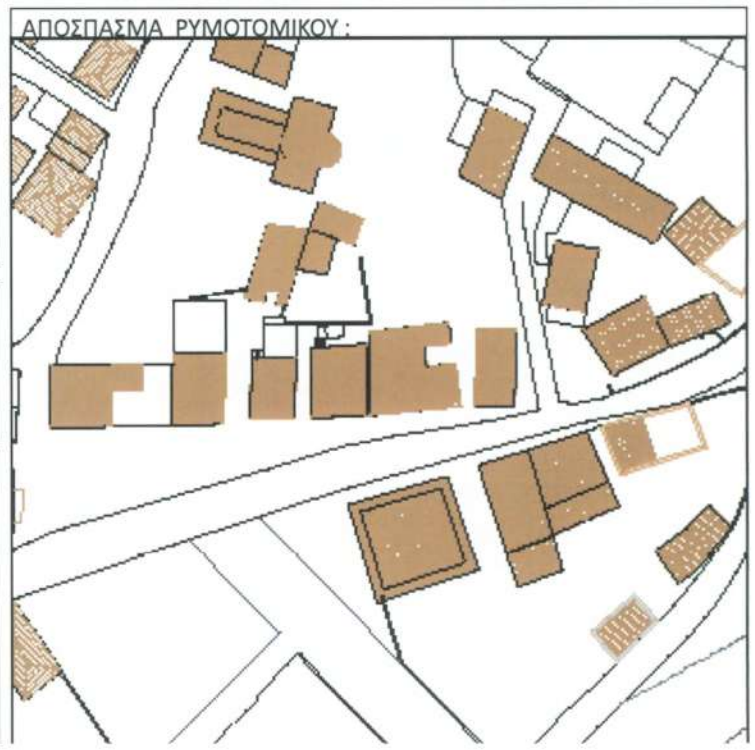
Προσθήκη ορόφου και πλαϊνού εξώστη- στέγαστρου
Αργολιθοδομή
Νέο κονίαμα
Τετράριχτη στέγη

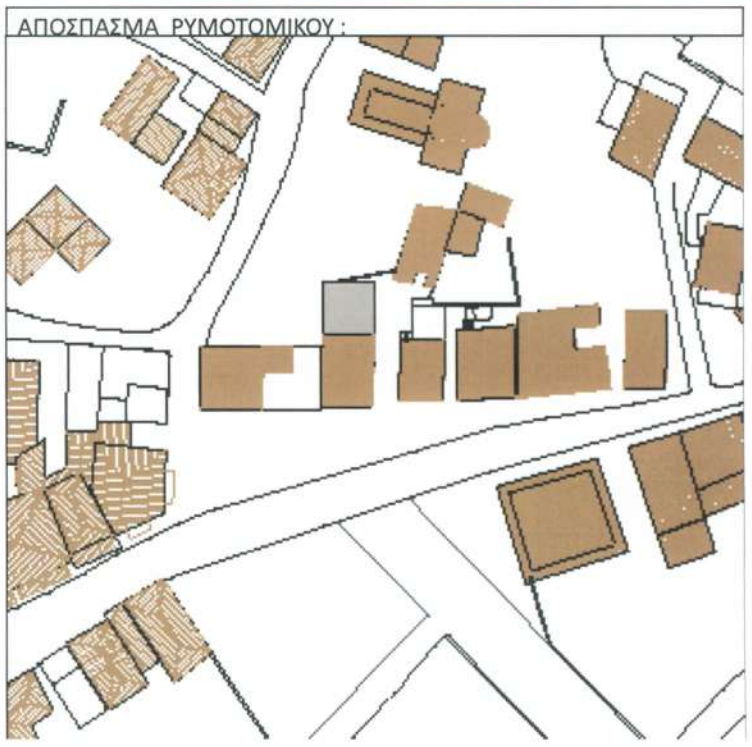
Προσθήκη πίσω μέρος/ συμβατή τοιχοποιία
Αργολιθοδομή
Κάλυψη ανοιγμάτων πλαϊνής όψης με τσιμεντοκονίαμα
Οψη επικάλυψη

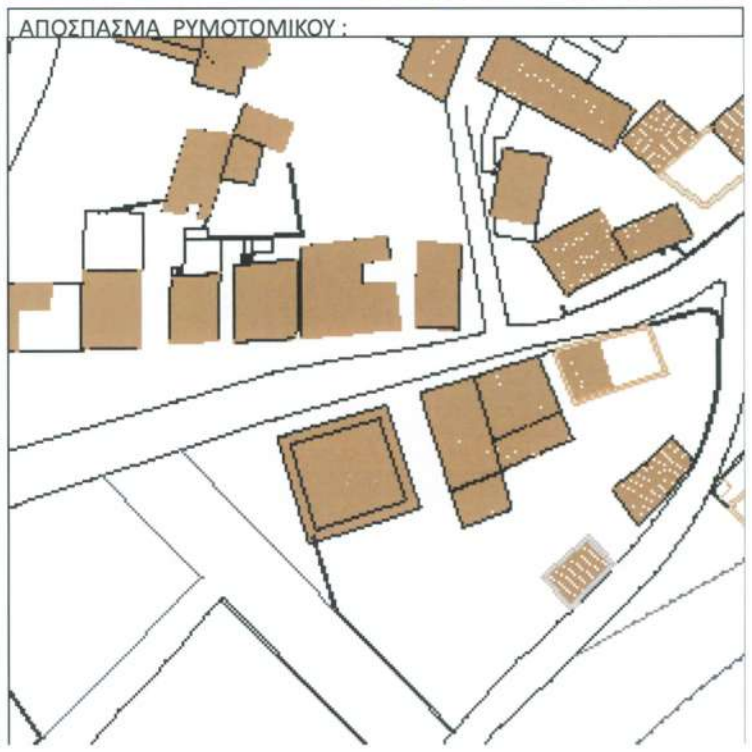
| ΕΝΤΟΠΙΣΜΟΣ ΚΤΙΣΜΑΤΟΣ : | ΝΟΜΟΣ ΑΡΚΑΔΙΑΣ<br>ΔΗΜΟΣ ΦΑΛΑΙΣΙΑΣ | ΔΗΜ.Δ/ΣΜΑ : ΛΕΟΝΤΑΡΙΟΥ<br>ΟΙΚΙΣΜΟΣ : ΛΕΟΝΤΑΡΙΟΥ | ΟΔΟΣ : | ΑΡ/ΜΟΣ : 80 | ΚΩΔΙΚΟΣ ΚΤΗΡΙΟΥ: **6.01** |

Πετρόχτιστο με φέροντα οργανισμό από πέτρα (λιθοδομή), και ενίσχυση στέγης.

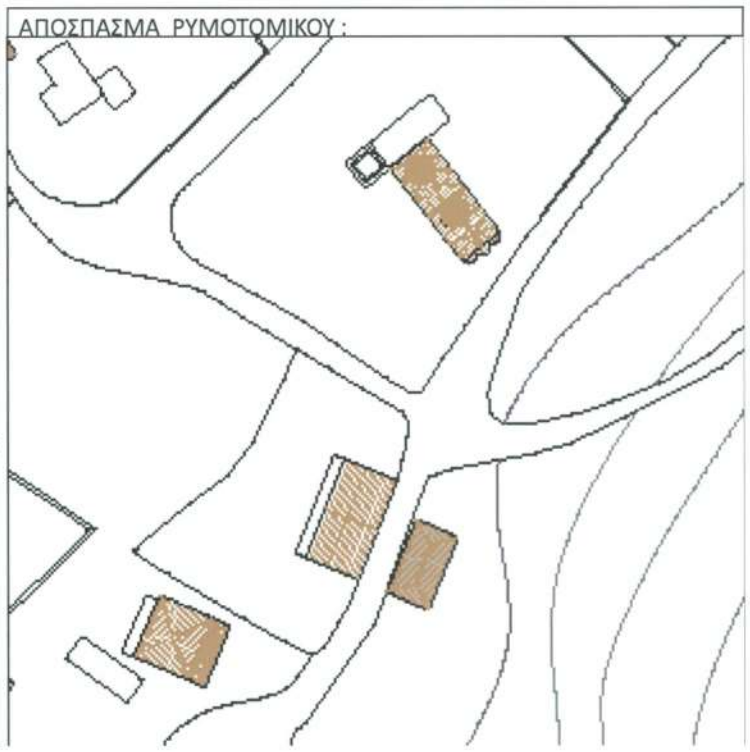
Εγκαταλελλειμένο κτήριο, πιθανόν κατοικία. Πετρόκτιστο, χωρίς επιχρίσματα, με στέγη από κεραμίδια.

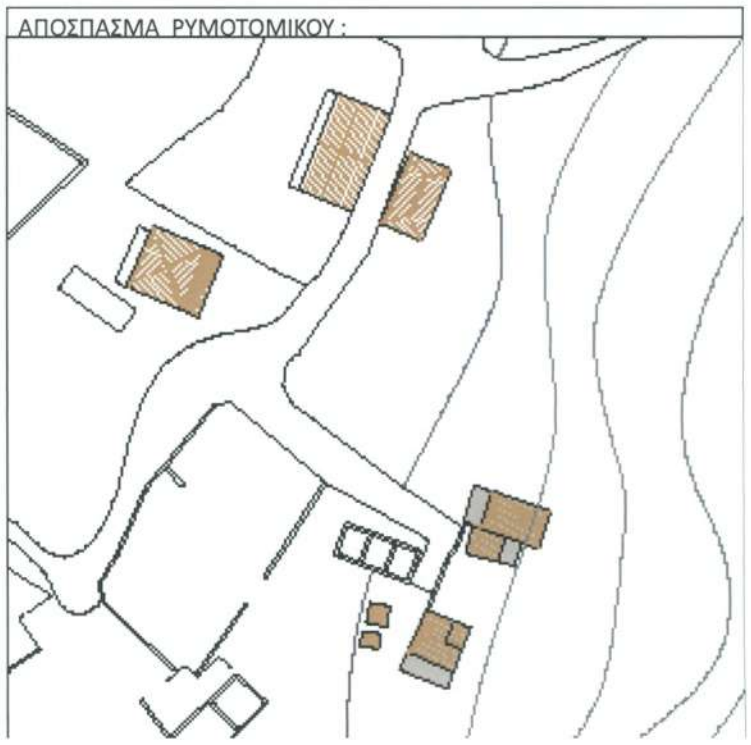
Παλαιό πετρόκτιστο κτήριο, το οποίο χρησιμοποιείται μάλλον ως αποθήκη του διπλανού κτίσματος (7.02.1).

ΚΑΤΑΣΤΑΣΗ ΔΙΑΤΗΡΗΣΗΣ : [ ][ ][X][ ][ ][ ]

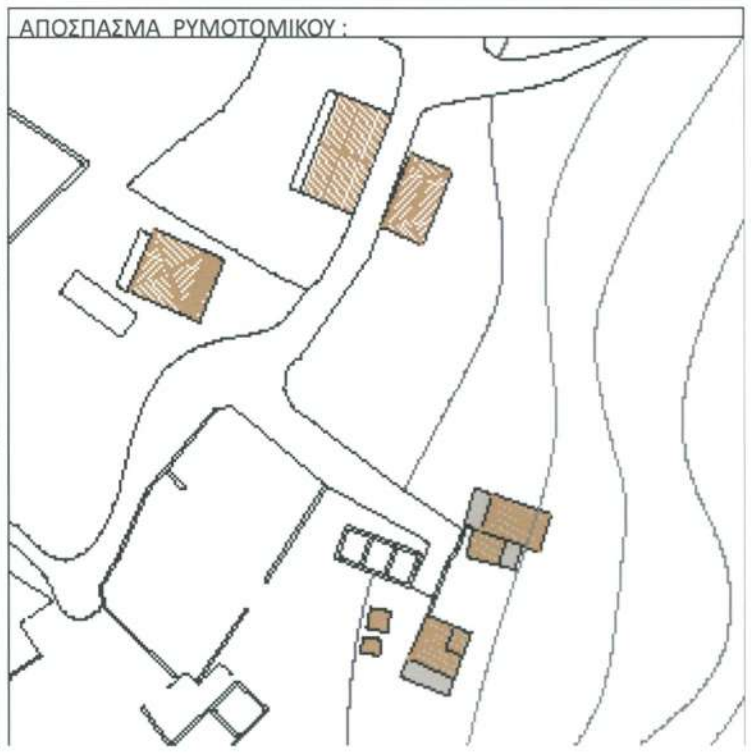
| ΕΝΤΟΠΙΣΜΟΣ ΚΤΙΣΜΑΤΟΣ : | ΝΟΜΟΣ ΑΡΚΑΔΙΑΣ<br>ΔΗΜΟΣ ΦΑΛΑΙΣΙΑΣ | ΔΗΜ.Δ/ΣΜΑ : ΛΕΟΝΤΑΡΙΟΥ<br>ΟΙΚΙΣΜΟΣ : ΛΕΟΝΤΑΡΙΟΥ | ΟΔΟΣ : | ΑΡ/ΜΟΣ : 174 | ΚΩΔΙΚΟΣ ΚΤΗΡΙΟΥ: **7.02.1** |

Κατασκευή από οπλισμένο σκυρόδεμα με επικάλυψη σοβά και στέγη από κεραμίδια. Στις βεράντες του πρώτου ορόφου χρησιμοποιείται αλουμίνιο.

ΚΑΤΑΣΤΑΣΗ ΔΙΑΤΗΡΗΣΗΣ : [ ][ ][ ][X][ ][ ]

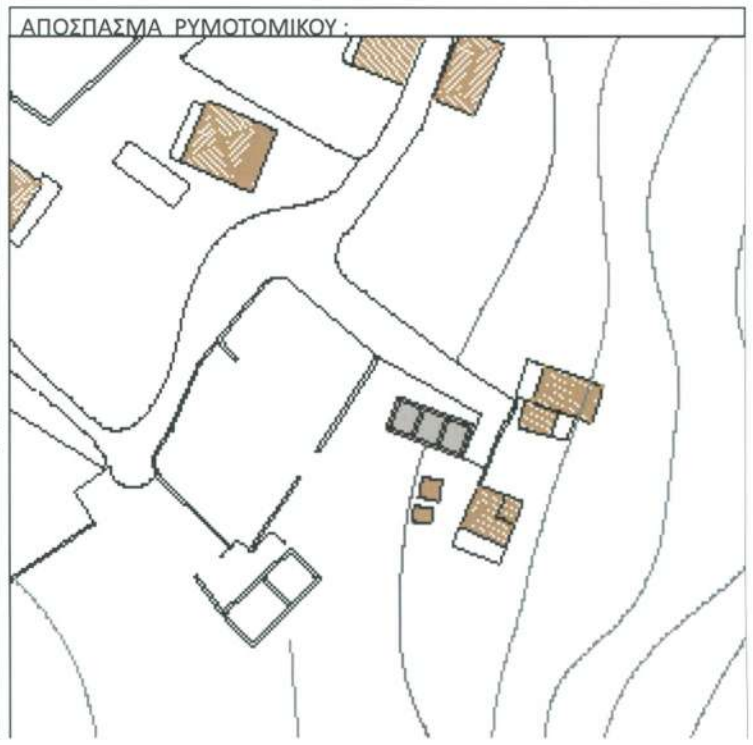
| ΕΝΤΟΠΙΣΜΟΣ ΚΤΙΣΜΑΤΟΣ : | ΝΟΜΟΣ ΑΡΚΑΔΙΑΣ<br>ΔΗΜΟΣ ΦΑΛΑΙΣΙΑΣ | ΔΗΜ.Δ/ΣΜΑ : ΛΕΟΝΤΑΡΙΟΥ<br>ΟΙΚΙΣΜΟΣ : ΛΕΟΝΤΑΡΙΟΥ | ΟΔΟΣ : | ΑΡ/ΜΟΣ : | ΚΩΔΙΚΟΣ ΚΤΗΡΙΟΥ: **7.03** |

Καμένο κτίσμα. Πετρόκτιστο με προσθήκες από τούβλο. Στην ιδιοκτησία περιλαμβάνονται εξωτερικές προσθήκες για αποθήκη και εξωτερική τουαλέτα.

ΚΑΤΑΣΤΑΣΗ ΔΙΑΤΗΡΗΣΗΣ : [X][ ][ ][ ][ ][ ]

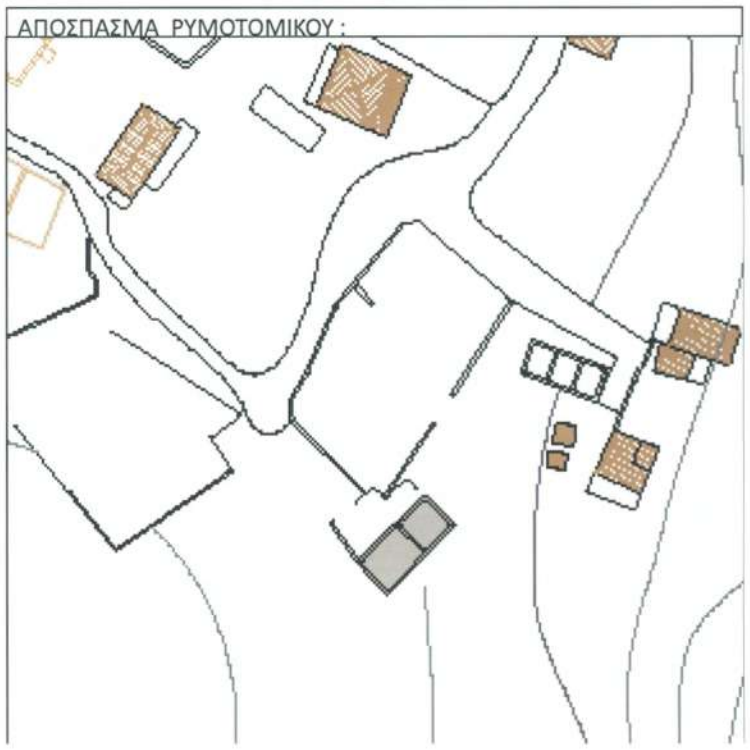
| ΕΝΤΟΠΙΣΜΟΣ ΚΤΙΣΜΑΤΟΣ : | ΝΟΜΟΣ ΑΡΚΑΔΙΑΣ<br>ΔΗΜΟΣ ΦΑΛΑΙΣΙΑΣ | ΔΗΜ.Δ/ΣΜΑ : ΛΕΟΝΤΑΡΙΟΥ<br>ΟΙΚΙΣΜΟΣ : ΛΕΟΝΤΑΡΙΟΥ | ΟΔΟΣ : | ΑΡ/ΜΟΣ : | ΚΩΔΙΚΟΣ ΚΤΗΡΙΟΥ: **7.04** |

Πετρόκτιστο καμένο κτήριο. Πιθανόν ήδη εγκαταλελλειμένο.

ΚΑΤΑΣΤΑΣΗ ΔΙΑΤΗΡΗΣΗΣ : ☒☐☐☐☐☐ ΣΤΕΓΗ : ☒☐☐ ΕΠΙΧΡΙΣΜΑΤΑ : ☐☐☐ ΦΕΡΩΝ ΟΡΓΑΝΙΣΜΟΣ : ☒☐☐ ΕΣΩΤΕΡΙΚΟ : ☐☐☐

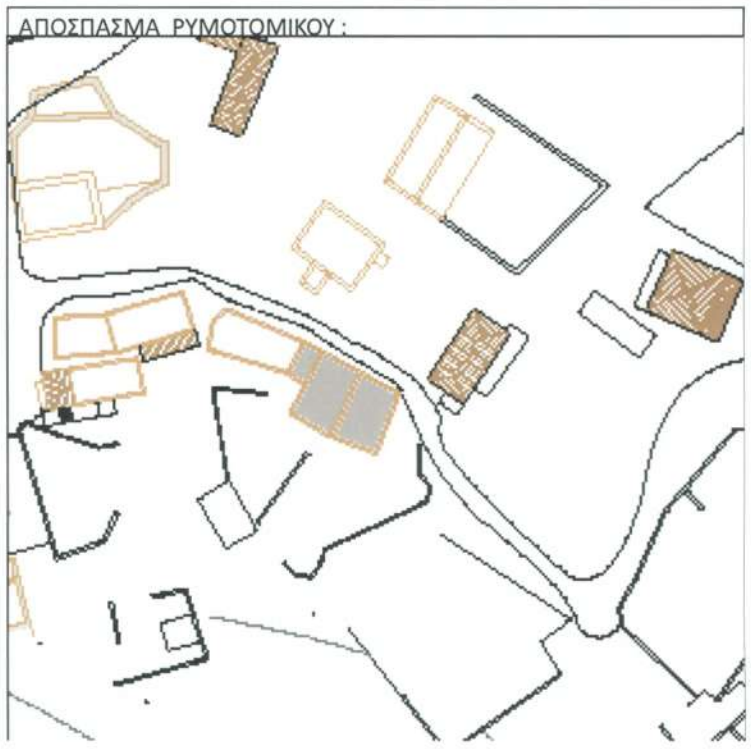
| ΕΝΤΟΠΙΣΜΟΣ ΚΤΙΣΜΑΤΟΣ : | ΝΟΜΟΣ ΑΡΚΑΔΙΑΣ<br>ΔΗΜΟΣ ΦΑΛΑΙΣΙΑΣ | ΔΗΜ.Δ/ΣΜΑ : ΛΕΟΝΤΑΡΙΟΥ<br>ΟΙΚΙΣΜΟΣ : ΛΕΟΝΤΑΡΙΟΥ | ΟΔΟΣ : | ΑΡ/ΜΟΣ : 214 | ΚΩΔΙΚΟΣ ΚΤΗΡΙΟΥ: **7.06** |

Ερείπιο.

ΚΑΤΑΣΤΑΣΗ ΔΙΑΤΗΡΗΣΗΣ : ☒☐☐☐☐☐ ΣΤΕΓΗ : ☐☐☐ ΕΠΙΧΡΙΣΜΑΤΑ : ☐☐☐ ΦΕΡΩΝ ΟΡΓΑΝΙΣΜΟΣ : ☐☐☐ ΕΣΩΤΕΡΙΚΟ : ☐☐☐

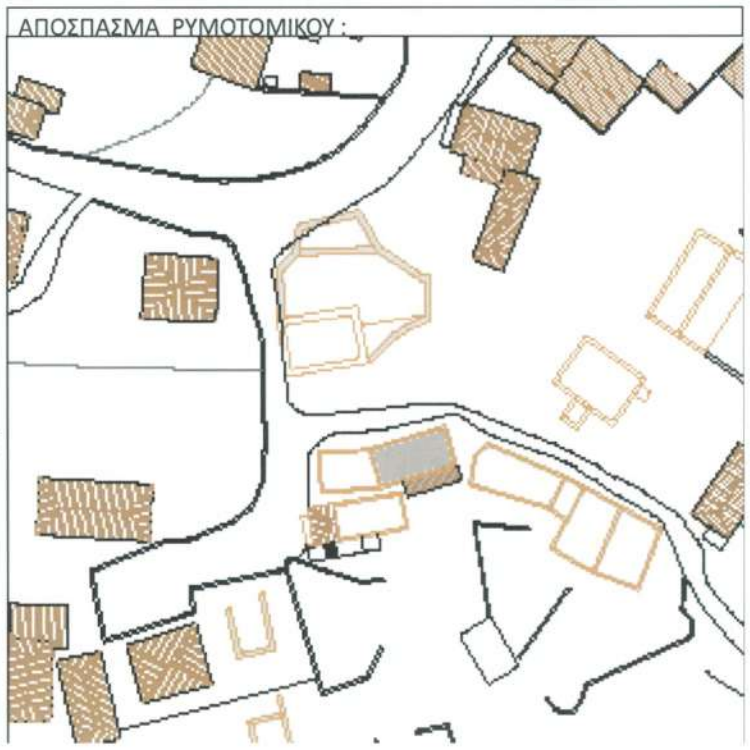
| ΕΝΤΟΠΙΣΜΟΣ ΚΤΙΣΜΑΤΟΣ : | ΝΟΜΟΣ ΑΡΚΑΔΙΑΣ<br>ΔΗΜΟΣ ΦΑΛΑΙΣΙΑΣ | ΔΗΜ.Δ/ΣΜΑ : ΛΕΟΝΤΑΡΙΟΥ<br>ΟΙΚΙΣΜΟΣ : ΛΕΟΝΤΑΡΙΟΥ | ΟΔΟΣ : | ΑΡ/ΜΟΣ : | ΚΩΔΙΚΟΣ ΚΤΗΡΙΟΥ: **7.08** |

Μία ιδιοκτησία μαζί με το 7.09. Εχει προσθήκες εξωτερικά, το σύστημα θέρμανσης και το WC στο μπαλκόνι. Βρέθηκαν χαραγμένες ημερομηνίες του 1869, 1882 και 1994.

ΚΑΤΑΣΤΑΣΗ ΔΙΑΤΗΡΗΣΗΣ : ☒☐☐☐☐☐

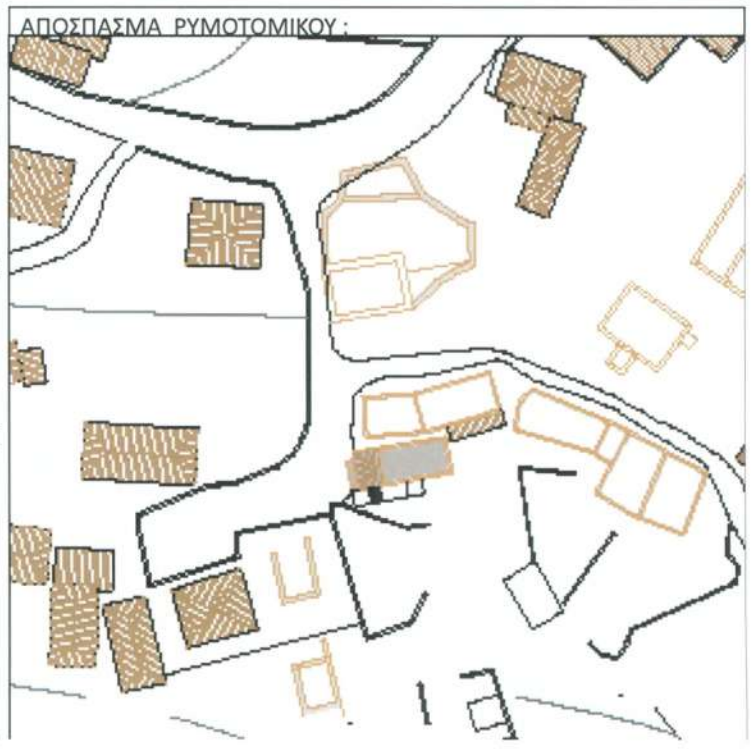
| ΕΝΤΟΠΙΣΜΟΣ ΚΤΙΣΜΑΤΟΣ : | ΝΟΜΟΣ ΑΡΚΑΔΙΑΣ<br>ΔΗΜΟΣ ΦΑΛΑΙΣΙΑΣ | ΔΗΜ.Δ/ΣΜΑ : ΛΕΟΝΤΑΡΙΟΥ<br>ΟΙΚΙΣΜΟΣ : ΛΕΟΝΤΑΡΙΟΥ | ΟΔΟΣ : | ΑΡ/ΜΟΣ : | ΚΩΔΙΚΟΣ ΚΤΗΡΙΟΥ: **7.10** |

Καμένο κτίσμα με εξωτερική τουαλέτα.

ΚΑΤΑΣΤΑΣΗ ΔΙΑΤΗΡΗΣΗΣ : ☒☐☐☐☐☐

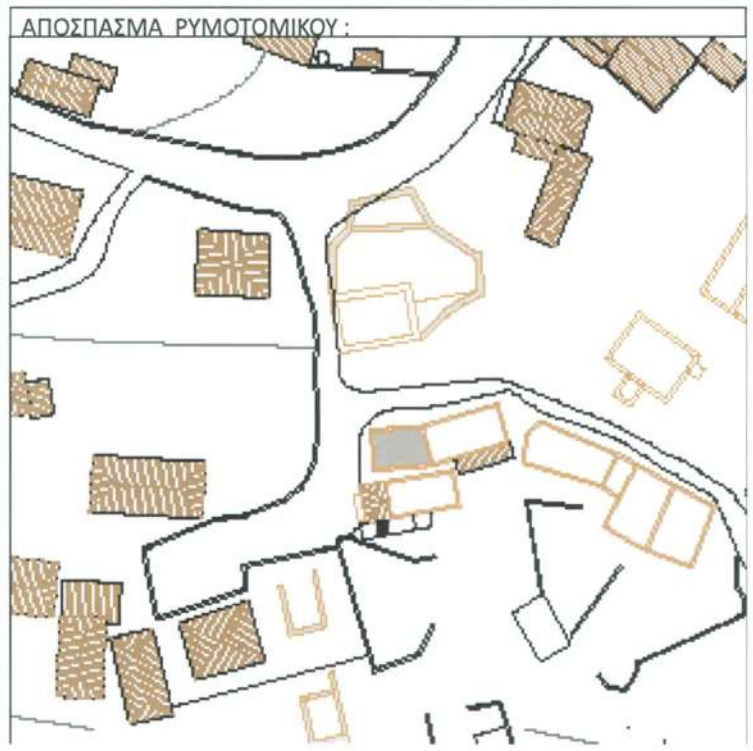
| ΕΝΤΟΠΙΣΜΟΣ ΚΤΙΣΜΑΤΟΣ : | ΝΟΜΟΣ ΑΡΚΑΔΙΑΣ<br>ΔΗΜΟΣ ΦΑΛΑΙΣΙΑΣ | ΔΗΜ.Δ/ΣΜΑ : ΛΕΟΝΤΑΡΙΟΥ<br>ΟΙΚΙΣΜΟΣ : ΛΕΟΝΤΑΡΙΟΥ | ΟΔΟΣ : | ΑΡ/ΜΟΣ : | ΚΩΔΙΚΟΣ ΚΤΗΡΙΟΥ: **7.09** |

Βρέθηκε χαραγμένη ημερομηνία του 1996.

ΚΑΤΑΣΤΑΣΗ ΔΙΑΤΗΡΗΣΗΣ : ☒☐☐☐☐☐

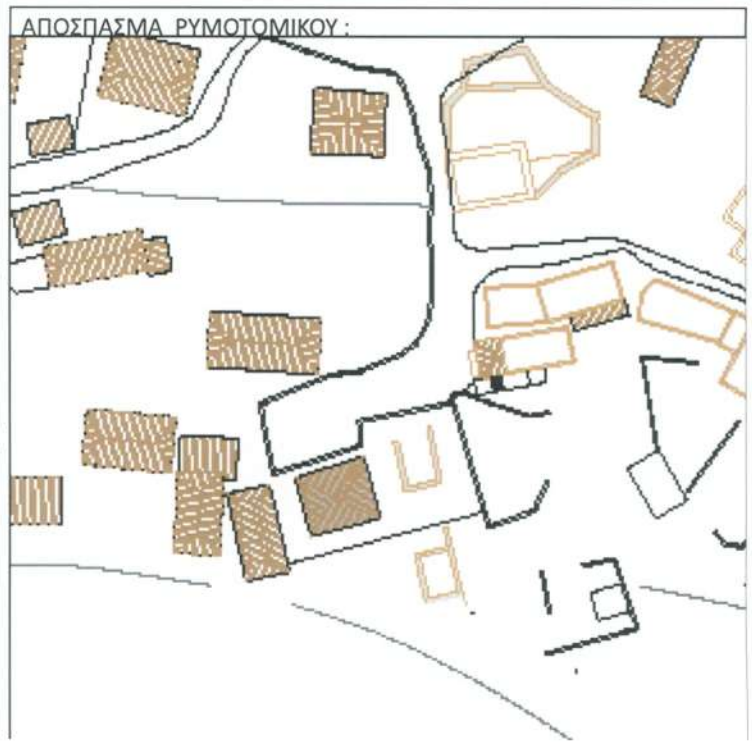
| ΕΝΤΟΠΙΣΜΟΣ ΚΤΙΣΜΑΤΟΣ : | ΝΟΜΟΣ ΑΡΚΑΔΙΑΣ<br>ΔΗΜΟΣ ΦΑΛΑΙΣΙΑΣ | ΔΗΜ.Δ/ΣΜΑ : ΛΕΟΝΤΑΡΙΟΥ<br>ΟΙΚΙΣΜΟΣ : ΛΕΟΝΤΑΡΙΟΥ | ΟΔΟΣ : | ΑΡ/ΜΟΣ : | ΚΩΔΙΚΟΣ ΚΤΗΡΙΟΥ: **7.11** |

Ερείπιο.

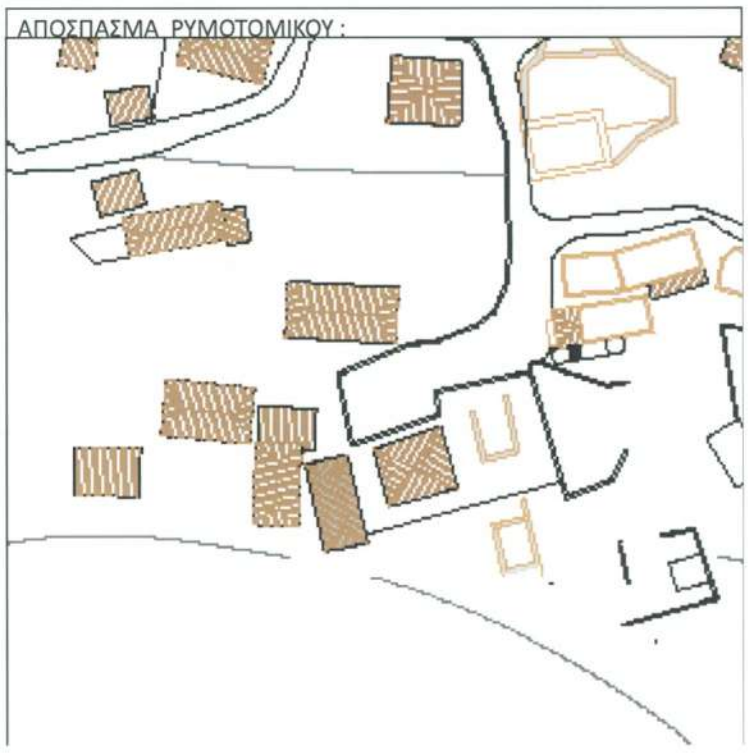
ΚΩΔΙΚΟΣ ΚΤΗΡΙΟΥ: **7.12**

Κατοικία διακοπών, πιθανότατα από μπετό, με πηγάδι.

ΚΑΤΑΣΤΑΣΗ ΔΙΑΤΗΡΗΣΗΣ : ☐☐☐☐X☐
