ΠΑΝΕΠΙΣΤΗΜΙΟ ΠΑΤΡΩΝ – ΠΟΛΥΤΕΧΝΙΚΗ ΣΧΟΛΗ
Τμήμα Αρχιτεκτόνων Μηχανικών

# ΛΕΟΝΤΑΡΙ ΑΡΚΑΔΙΑΣ
# ΠΟΛΕΟΔΟΜΙΚΗ ΕΞΕΛΙΞΗ & ΑΡΧΙΤΕΚΤΟΝΙΚΗ

ΝΟΕΜΒΡΙΟΣ 2008

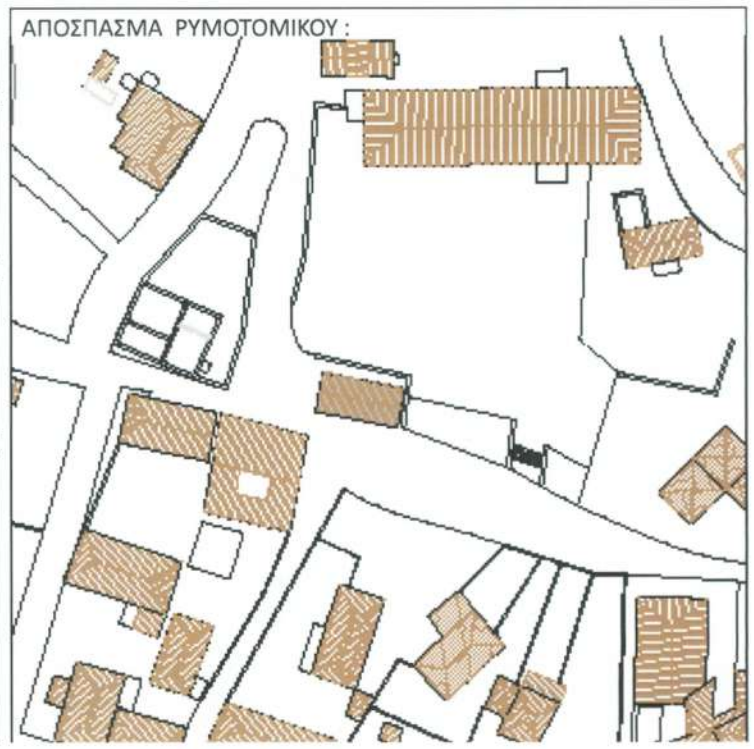
| ΕΝΤΟΠΙΣΜΟΣ ΚΤΙΣΜΑΤΟΣ : | ΝΟΜΟΣ ΑΡΚΑΔΙΑΣ<br>ΔΗΜΟΣ ΦΑΛΑΙΣΙΑΣ | ΔΗΜ.Δ/ΣΜΑ : ΛΕΟΝΤΑΡΙΟΥ<br>ΟΙΚΙΣΜΟΣ : ΛΕΟΝΤΑΡΙΟΥ | ΟΔΟΣ : | ΑΡ/ΜΟΣ : | ΚΩΔΙΚΟΣ ΚΤΗΡΙΟΥ: **9.06** |

-Μάλλον βυζαντινή εκκλησία αφού φαίνεται η περασιά πέτρας και ...(δυσανάγνωστο).
-Γράφει 1879 αλλά οι εικόνες είναι παλαιότερες.
-Βυζαντινή επιγραφή στην κόγχη.
-Ξύλινη καρφωτή οροφή.
-Στέγη με βυζαντινά κεραμίδια (3 σειρές0.
-Εσωτερικά σοβατισμένη. Εξωτερικά όχι, εμφανής λιθοδομή.
-Μεταλλικά κουφώματα.

ΚΑΤΑΣΤΑΣΗ ΔΙΑΤΗΡΗΣΗΣ : ☐☐☐☐☐☒

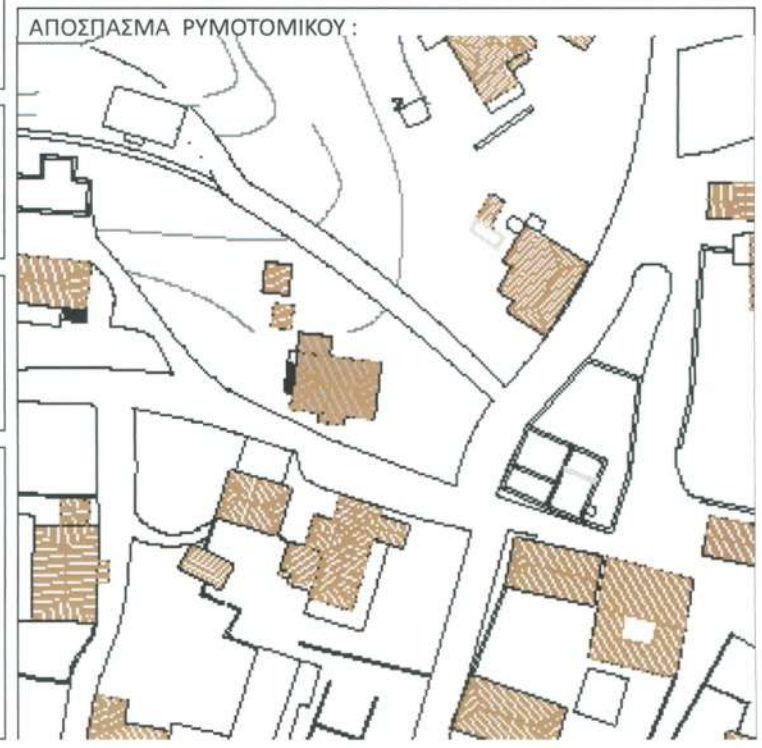
| ΕΝΤΟΠΙΣΜΟΣ ΚΤΙΣΜΑΤΟΣ : | ΝΟΜΟΣ ΑΡΚΑΔΙΑΣ<br>ΔΗΜΟΣ ΦΑΛΑΙΣΙΑΣ | ΔΗΜ.Δ/ΣΜΑ : ΛΕΟΝΤΑΡΙΟΥ<br>ΟΙΚΙΣΜΟΣ : ΛΕΟΝΤΑΡΙΟΥ | ΟΔΟΣ : | ΑΡ/ΜΟΣ : | ΚΩΔΙΚΟΣ ΚΤΗΡΙΟΥ: **9.08** |

-Ιδιοκτησία Αθανασίου Αναγνωστοπούλου.
-Μάλλον οπτοπλινθοδομή.
-Εξωτερικά τσιμεντάκι (γκανάιτ).
-Πάνω κουφώματα αλουμινίου, κάτω σιδερένια.
-Μόνιμη κατοικία.

ΚΑΤΑΣΤΑΣΗ ΔΙΑΤΗΡΗΣΗΣ : ☐☐☐☐☐☒

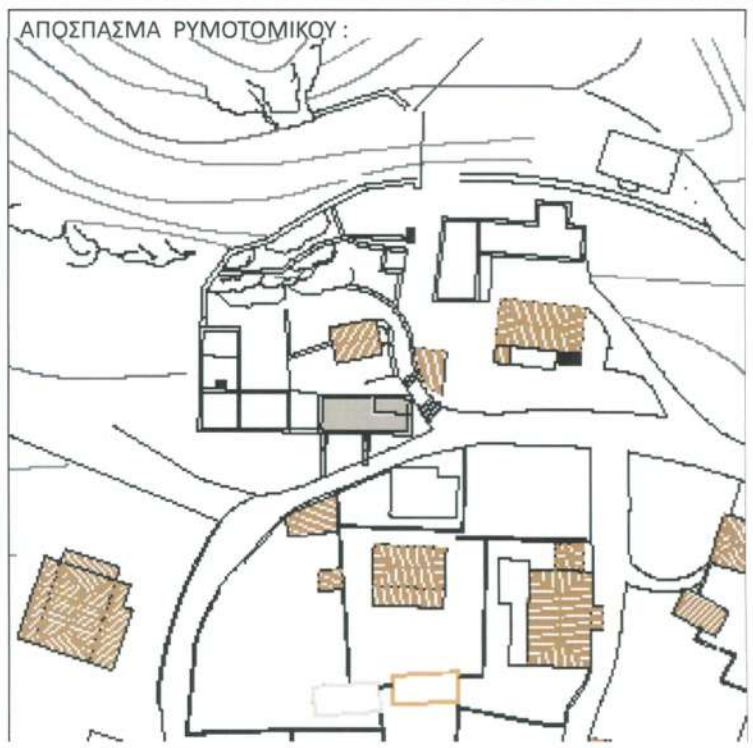
ΚΩΔΙΚΟΣ ΚΤΗΡΙΟΥ: **9.11**

-Κατοικία ερείπιο και καμένη.
-Στέγη με βυζαντινά κεραμίδια.
-Μάλλον και αποθηκάκι.

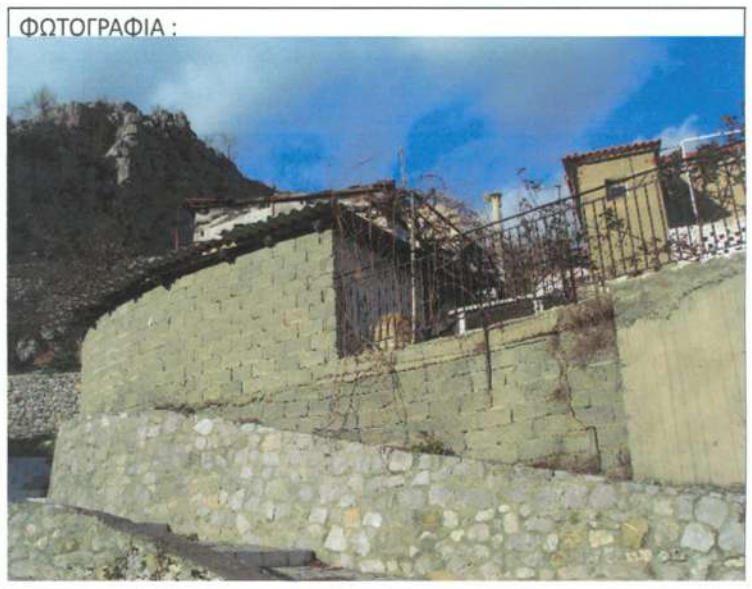
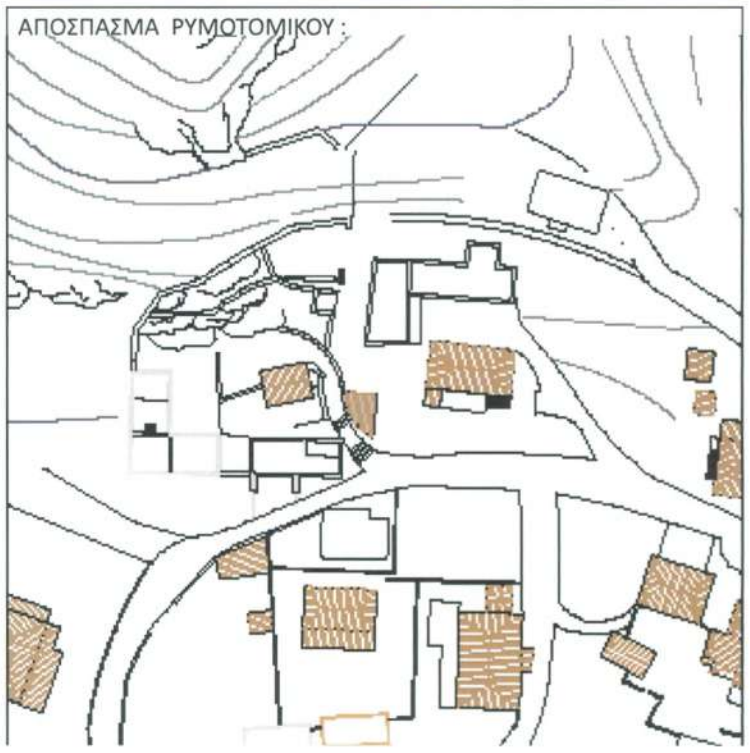
| ΕΝΤΟΠΙΣΜΟΣ ΚΤΙΣΜΑΤΟΣ : | ΝΟΜΟΣ ΑΡΚΑΔΙΑΣ<br>ΔΗΜΟΣ ΦΑΛΑΙΣΙΑΣ | ΔΗΜ.Δ/ΣΜΑ : ΛΕΟΝΤΑΡΙΟΥ<br>ΟΙΚΙΣΜΟΣ : ΛΕΟΝΤΑΡΙΟΥ | ΟΔΟΣ : | ΑΡ/ΜΟΣ : | ΚΩΔΙΚΟΣ ΚΤΗΡΙΟΥ: **9.10** |

Αποθήκη- γκαράζ του 9.09.

ΚΑΤΑΣΤΑΣΗ ΔΙΑΤΗΡΗΣΗΣ : ☐☐☐X☐☐

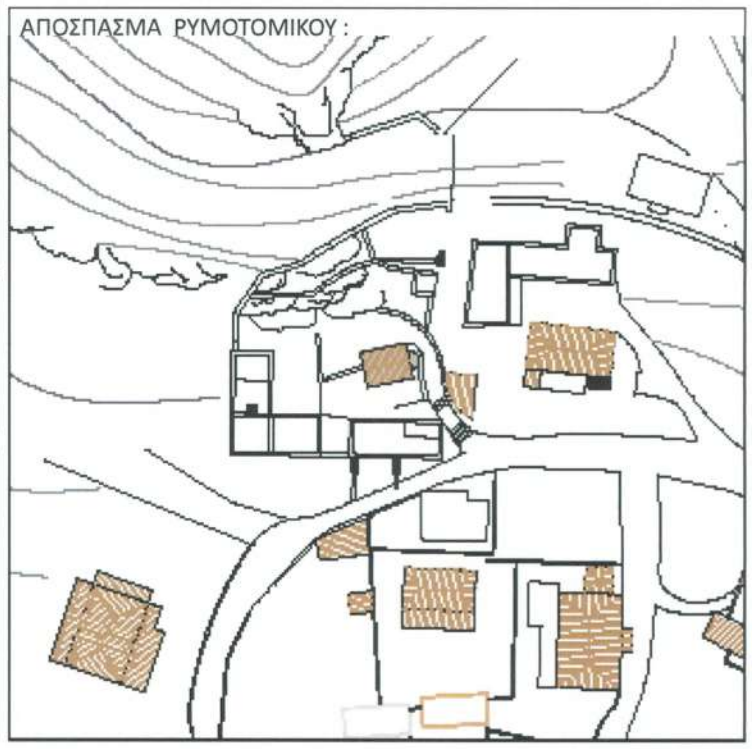
| ΕΝΤΟΠΙΣΜΟΣ ΚΤΙΣΜΑΤΟΣ : | ΝΟΜΟΣ ΑΡΚΑΔΙΑΣ<br>ΔΗΜΟΣ ΦΑΛΑΙΣΙΑΣ | ΔΗΜ.Δ/ΣΜΑ : ΛΕΟΝΤΑΡΙΟΥ<br>ΟΙΚΙΣΜΟΣ : ΛΕΟΝΤΑΡΙΟΥ | ΟΔΟΣ : | ΑΡ/ΜΟΣ : | ΚΩΔΙΚΟΣ ΚΤΗΡΙΟΥ: **9.13** |

-Πλινθοδομή (πέτρινο).
-Τροποποίηση: Την έχουν σηκώσει με τσιμεντόλιθους.
-Ξύλινη στέγη με κεραμίδια.
-Ξωκλήσι: λειτουργεί σπάνια.
-Χρονολογία: αρχική 1911 (δεν υπάρχει φωτογραφία).

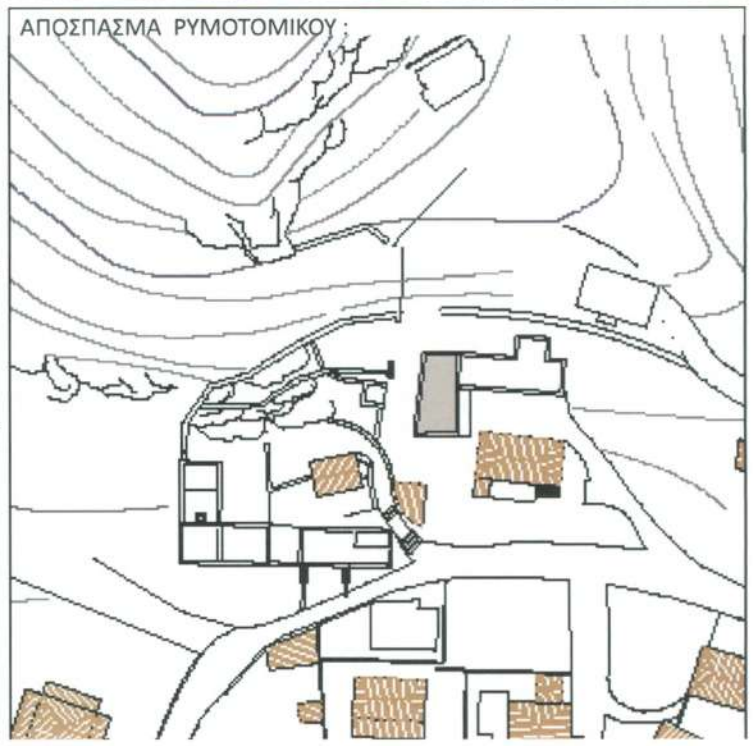
| ΕΝΤΟΠΙΣΜΟΣ ΚΤΙΣΜΑΤΟΣ : | ΔΗΜ.Δ/ΣΜΑ : ΛΕΟΝΤΑΡΙΟΥ<br>ΟΙΚΙΣΜΟΣ : ΛΕΟΝΤΑΡΙΟΥ | ΟΔΟΣ : | ΑΡ/ΜΟΣ : | ΚΩΔΙΚΟΣ ΚΤΗΡΙΟΥ: **9.14** |

Καμένο πέτρινο.

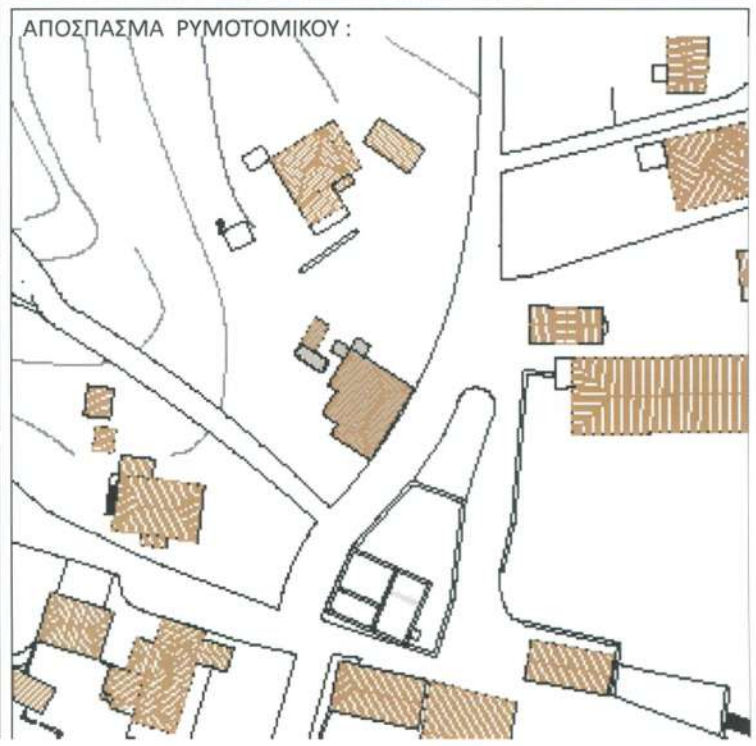
| ΕΝΤΟΠΙΣΜΟΣ ΚΤΙΣΜΑΤΟΣ : | ΔΗΜ.Δ/ΣΜΑ : ΛΕΟΝΤΑΡΙΟΥ<br>ΟΙΚΙΣΜΟΣ : ΛΕΟΝΤΑΡΙΟΥ | ΟΔΟΣ : | ΑΡ/ΜΟΣ : | ΚΩΔΙΚΟΣ ΚΤΗΡΙΟΥ: **9.16** |

-Λιθοδομή.
-Τετράριχτη στέγη με κεραμίδια και μπαλκόνι.
-Πίσω: αποθηκάκια- κοτέτσια με ελενίτ (καμένη στέγη) μισογκρεμισμένα. (9.16 I, 9.16 II)
-Δεν κατοικείται μόνιμα λόγω προβλημάτων υγείας του ιδιοκτήτη.
-Προσθήκη από τσιμεντόλιθους πίσω.

ΚΑΤΑΣΤΑΣΗ ΔΙΑΤΗΡΗΣΗΣ : ☐☐☐☐☒☐ ΣΤΕΓΗ : ☐☐☒ ΕΠΙΧΡΙΣΜΑΤΑ : ☐☐☐
ΦΕΡΩΝ ΟΡΓΑΝΙΣΜΟΣ : ☐☐☒ ΕΣΩΤΕΡΙΚΟ : ☐☐☐

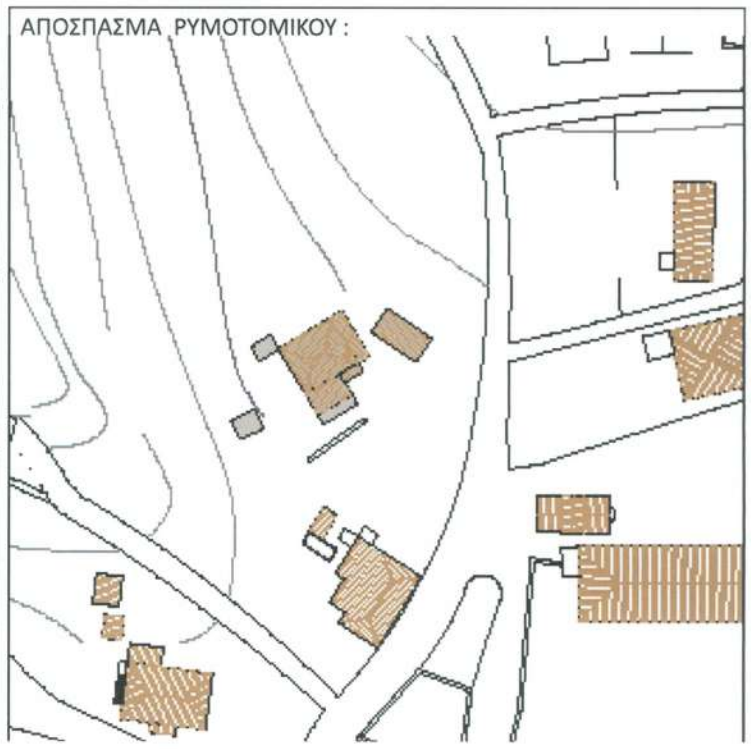
| ΕΝΤΟΠΙΣΜΟΣ ΚΤΙΣΜΑΤΟΣ : | ΝΟΜΟΣ ΑΡΚΑΔΙΑΣ<br>ΔΗΜΟΣ ΦΑΛΑΙΣΙΑΣ | ΔΗΜ.Δ/ΣΜΑ : ΛΕΟΝΤΑΡΙΟΥ<br>ΟΙΚΙΣΜΟΣ : ΛΕΟΝΤΑΡΙΟΥ | ΟΔΟΣ : | ΑΡ/ΜΟΣ : | ΚΩΔΙΚΟΣ ΚΤΗΡΙΟΥ: **9.17** |

-Φέρων οργανισμός από οπλισμένο σκυρόδεμα.
-Υπερυψωμένη είσοδος και μπαλκόνι σκεπασμένο με κεραμίδια.
-Πίσω: κοτέτσια (2) χτισμένα με τσιμεντόλιθους, το ένα κάηκε από τη φωτιά. (9.17 I, 9.18 II τα κοτέτσια)

ΚΑΤΑΣΤΑΣΗ ΔΙΑΤΗΡΗΣΗΣ : ☐☐☐☒☐☐

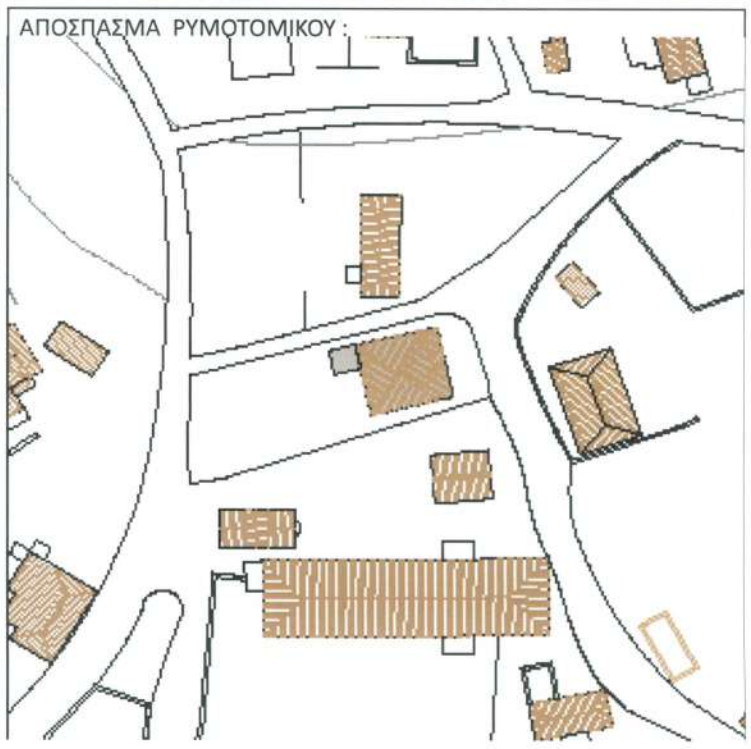
-Αγόρασαν το κτίριο (πέτρινο), γκρέμισαν το μισό και σήκωσαν με οπλισμένο σκυρόδεμα πίσω αποθηκάκια- προσθήκες-στάβλους με τσιμεντόλιθους.
-Ιδιοκτήτρια: Μαρία Πετροπούλου.

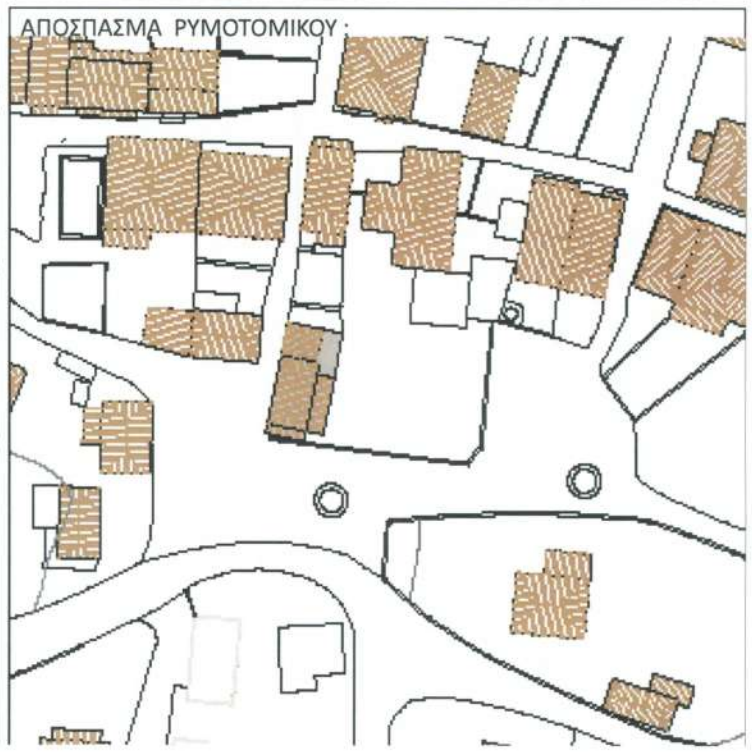
-Πέτρινο κτίριο του οποίου κάποια μέρη έχουν αντικατασταθεί με τούβλα (εμφανή).
-Χαγιάτι με εξωτερική σκάλα που οδηγεί στον 1ο όροφο.
-Εγκαταλελειμμένο.
-Πρόσκτισμα στο πίσω μέρος (τούβλινο).
-Μπροστινό τμήμα 2όροφο με τετράριχτη στέγη.
-Πίσω τμήμα μονόροφο με τρίριχτη στέγη.

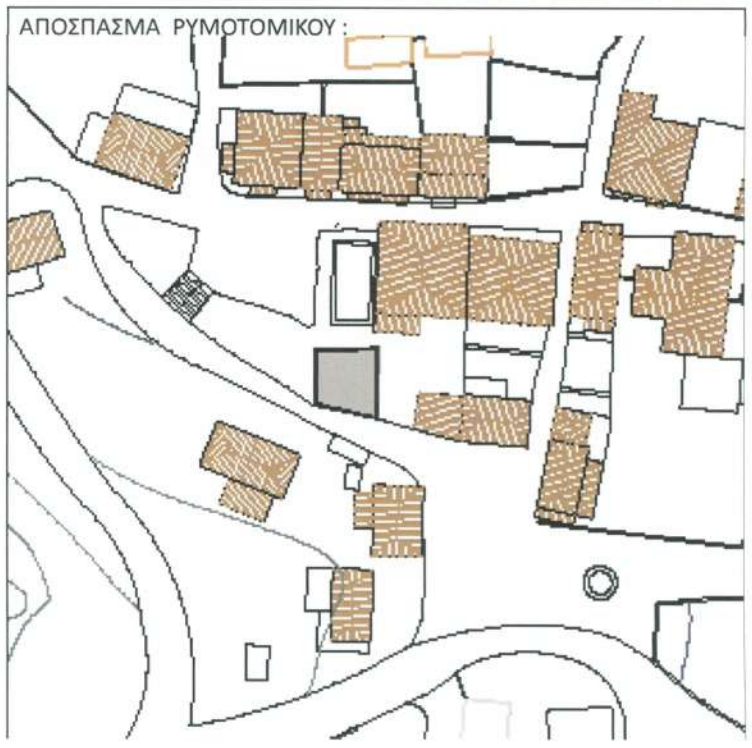
| ΕΝΤΟΠΙΣΜΟΣ ΚΤΙΣΜΑΤΟΣ : | ΝΟΜΟΣ ΑΡΚΑΔΙΑΣ<br>ΔΗΜΟΣ ΦΑΛΑΙΣΙΑΣ | ΔΗΜ.Δ/ΣΜΑ : ΛΕΟΝΤΑΡΙΟΥ<br>ΟΙΚΙΣΜΟΣ : ΛΕΟΝΤΑΡΙΟΥ | ΟΔΟΣ : | ΑΡ/ΜΟΣ : | ΚΩΔΙΚΟΣ ΚΤΗΡΙΟΥ: **11.08** |

-Εγκαταλελειμμένο κτίριο (μάλλον κατοικία).
-Ερειπωμένο.
-Πέτρινο με μεταγενέστερη προσθήκη οροφής από οπλισμένο σκυρόδεμα.

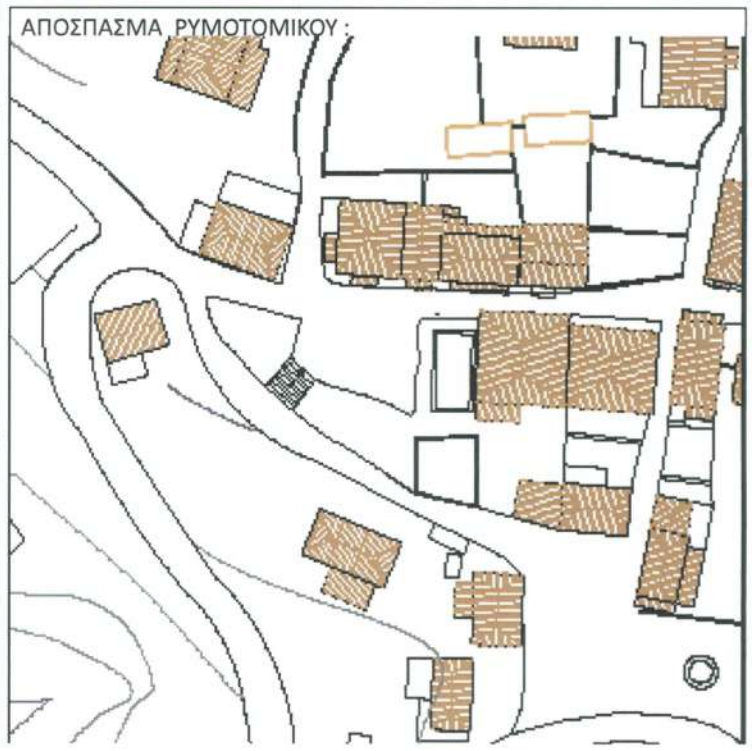
-Ερείπιο (χωρίς στέγη).
-Πέτρινο.
