# ΕΛΛΗΝΙΚΗ ΕΤΑΙΡΙΑ ΠΕΡΙΒΑΛΛΟΝΤΟΣ ΚΑΙ ΠΟΛΙΤΙΣΜΟΥ

Μελέτη Συντήρησης τοιχογραφιών, κονιαμάτων και λίθων του Καθολικού της Ι.  
Μονής των Αγ. Φανέντων και του παρακείμενου παρεκκλησίου Αγ. Νικολάου  
στη Σάμη Κεφαλληνίας

Μελετητές

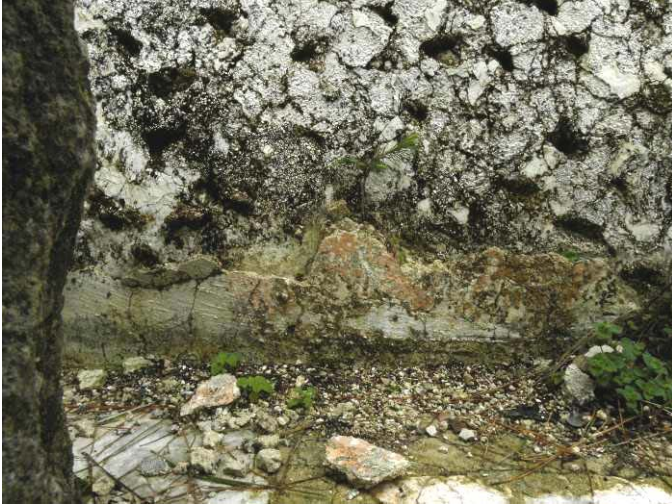
Εικ.30. Παρατηρείται σταδιακή κατάρρευση των επιχρισμάτων.

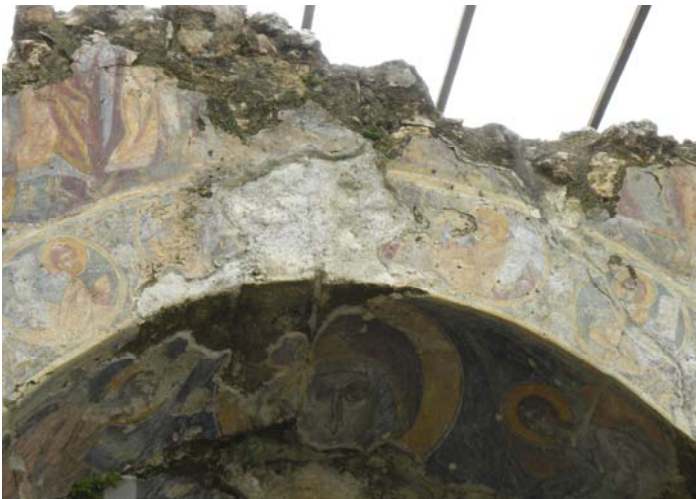
ωστόσο σήμερα παρατηρείται γήρανση των προστατευτικών υλικών και φθορές στο άνω μέρος της κόγχης στις περιμετρικές σφραγίσεις.

Εικ.36. Φθορές στις περιφερειακές προστατευτικές σφραγίσεις των επιχρισμάτων
