## ΜΕΛΕΤΗ ΑΠΟΚΑΤΑΣΤΑΣΗΣ ΚΑΙ ΑΝΑΔΕΙΞΗΣ ΤΟΥ ΣΥΓΚΡΟΤΗΜΑΤΟΣ ΤΟΥ ΠΑΛΑΙΟΥ ΝΕΡΟΜΥΛΟΥ ΤΗΣ ΞΑΝΘΗΣ

ΤΕΧΝΙΚΗ ΕΚΘΕΣΗ

ΜΑΡΤΙΟΣ 2022

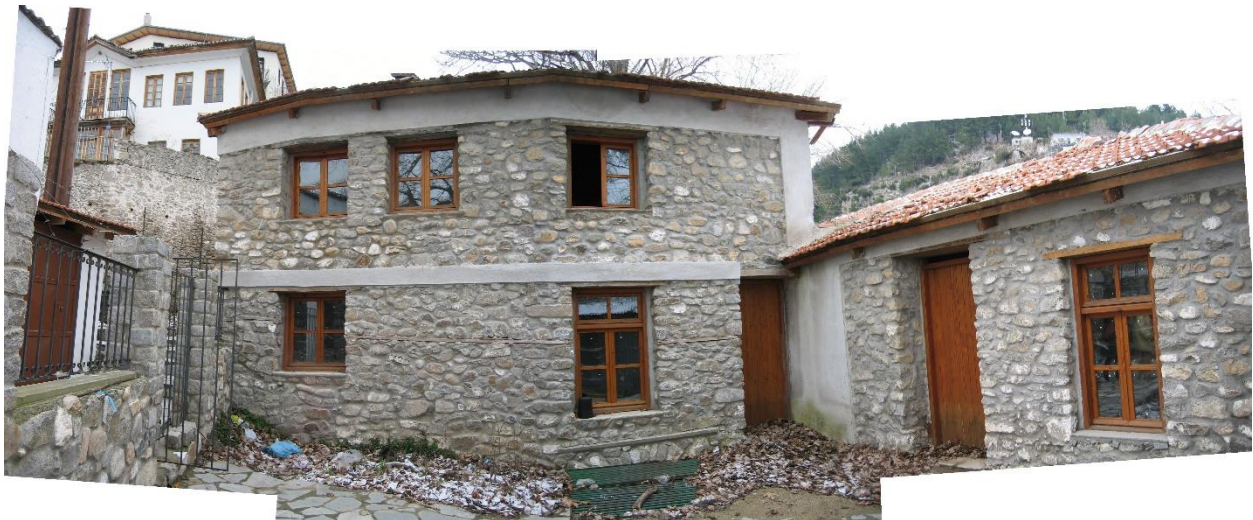
(2005)<sup>17</sup> Δεξιά φαίνεται η αυθαίρετη επέκταση του ισόγειου κτίσματος.

Το 2009 εκδίδεται η Άδεια Οικοδομής με αριθμό: ΔΞ 74/09, στην οποία το ισόγειο κτίσμα έχει την κάλυψη της εγκεκριμένης μελέτης του 2000. Στη φάση αυτή κατεδαφίζεται η αυθαίρετη επέκταση και η στέγη του κτίσματος κόβεται και μένει τρίριχτη με καλκάνι.

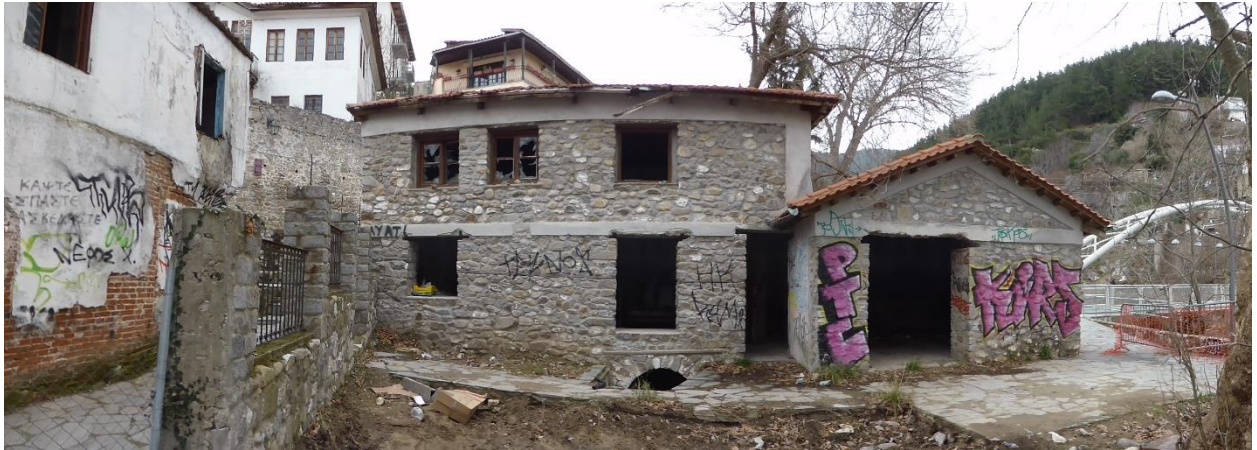
Φ14. (2016) Πρόσοψη του Νερόμυλου. Η αυθαίρετη επέκταση του ισόγειου τμήματος έχει αποκοπεί.

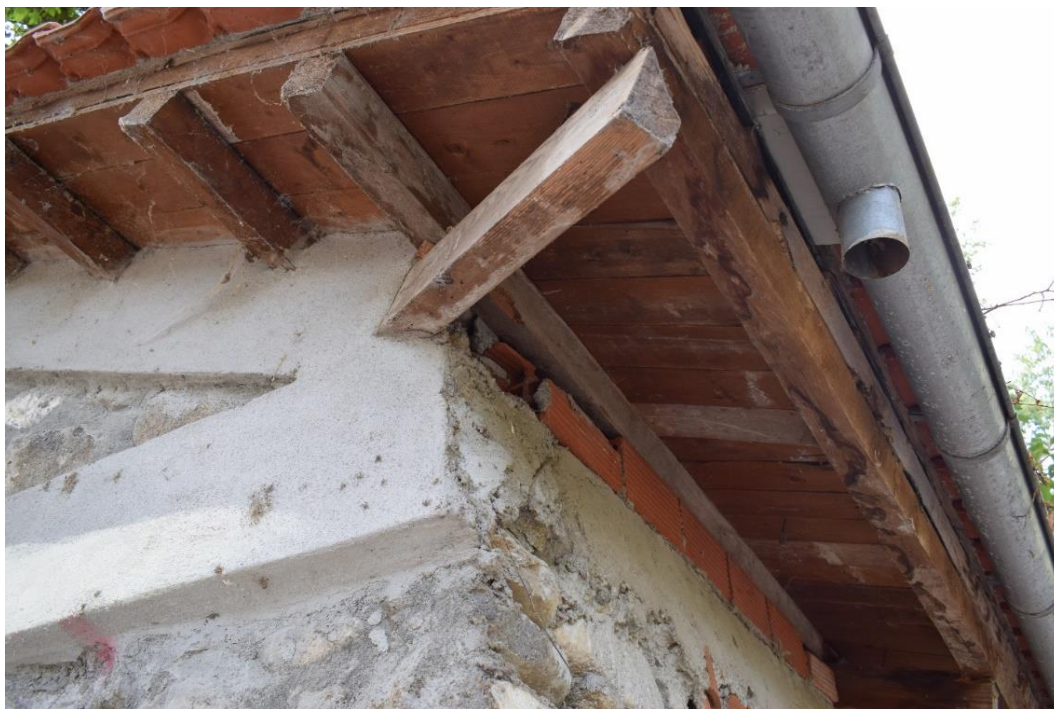
Φ21. (2021)

Λεπτομέρειες της προεξέχουσας στέγης του ισόγειου κτίσματος.

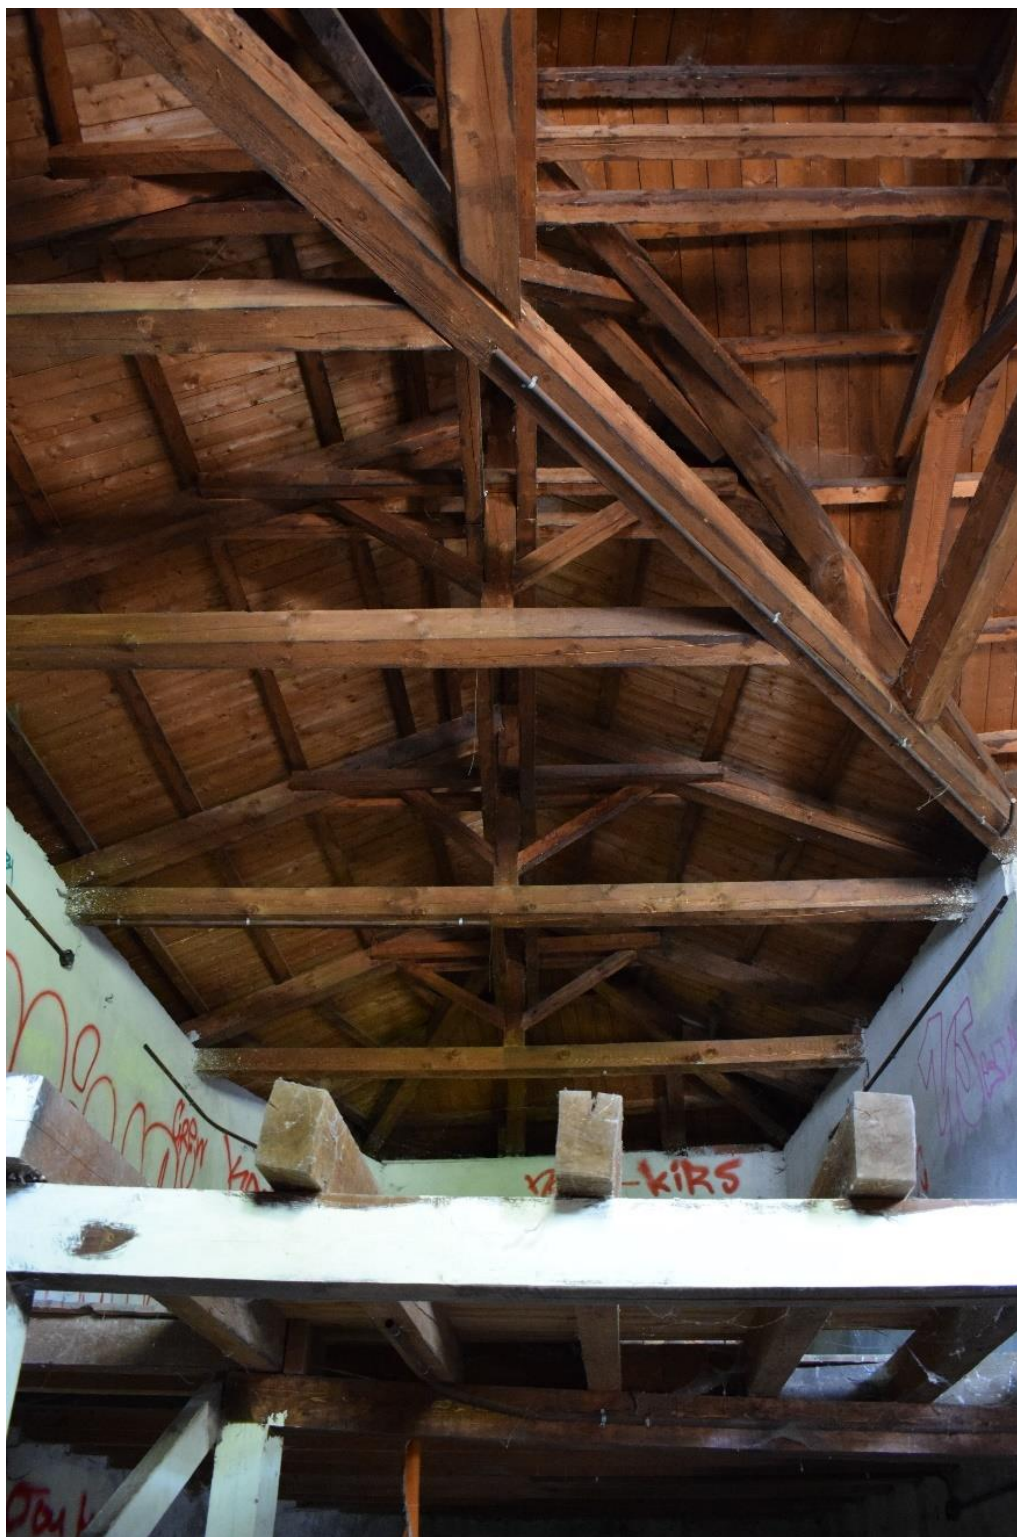
Φ23. Εσωτερική άποψη της στέγης του βόρειου σκέλους του διώροφου κτίσματος, πάνω από το πατάρι.

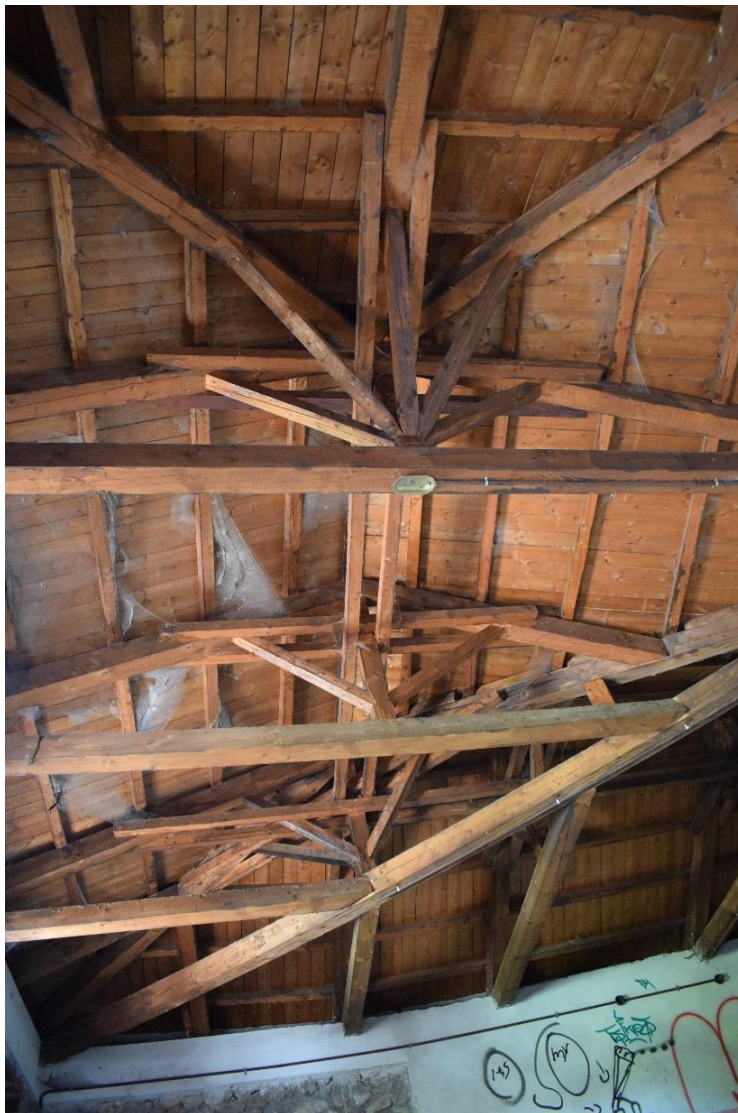
Φ25. Εσωτερική άποψη της στέγης στην ένωση των δύο σκελών του διώροφου κτίσματος.

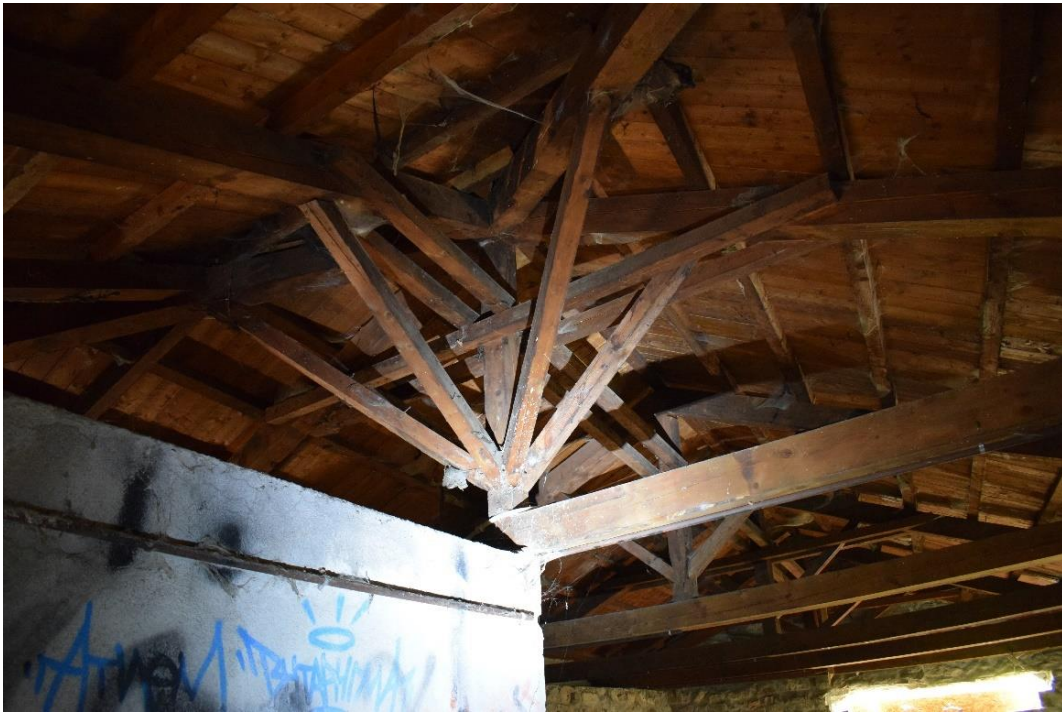
Φ26. Άποψη της στέγης του ισόγειου κτίσματος. Ο τοίχος αριστερά είναι ο εσωτερικός των ημιτελών WC.

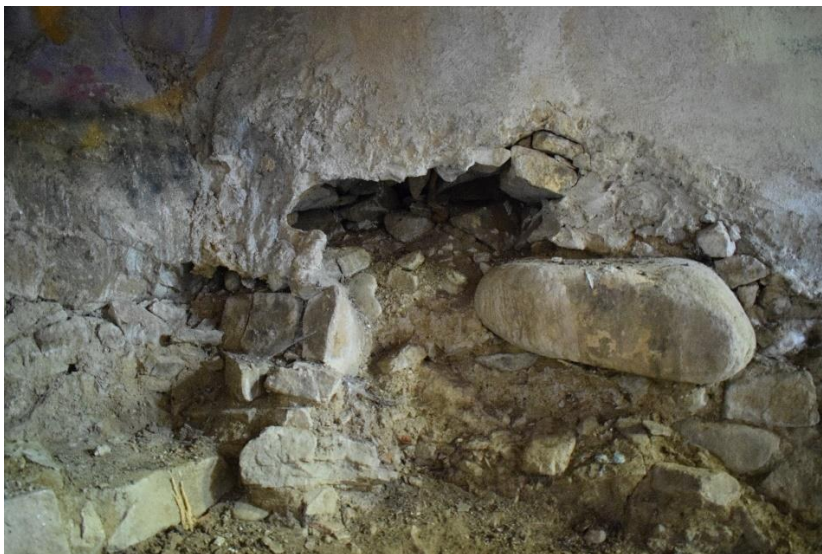
Διαβρώσεις στη βάση της λιθοδομής του βόρειου τοίχου του διώροφου κτίσματος παρουσιάζονται στον εσωτερικό χώρο και οφείλονται, το πιθανότερο, σε προβλήματα υγρασίας και στο ριζικό σύστημα μιας αυτοφυούς συκιάς, που έχει αναπτυχθεί δίπλα ακριβώς στο κτίσμα.

Φ33. Η λιθοδομή, στη θέση αυτή, είναι πιθανό να αποτελεί και εδώ τμήμα του αρχικού κτίσματος, καθώς έχει χωμάτινο συνδετικό κονίαμα.

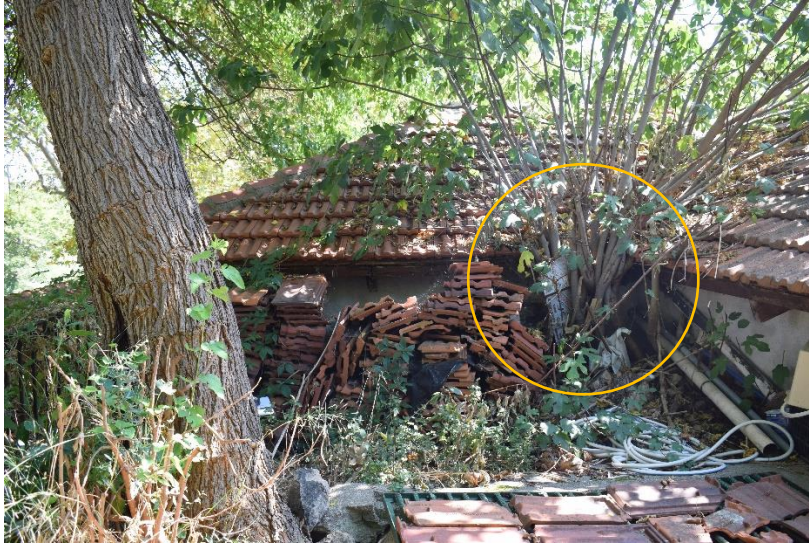
Φ34. Η συκιά δίπλα στον τοίχο.

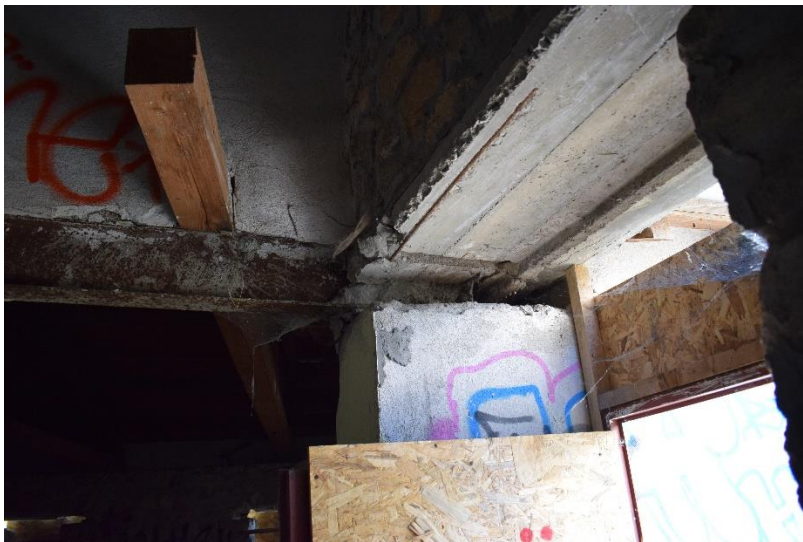
Φ35. Θέσεις αποσπασμένων ξύλινων πρεκίων που θέλουν αποκατάσταση.

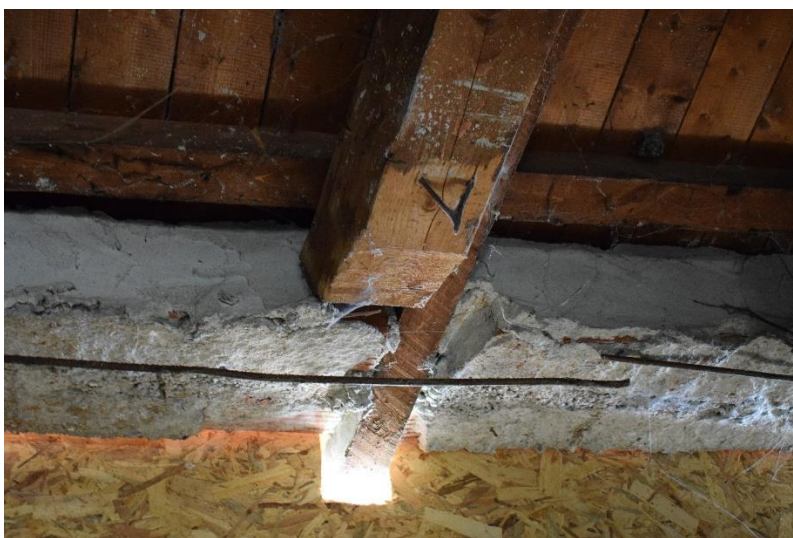
Φ36. Βόρεια είσοδος του ισόγειου κτίσματος.  
Το πρέκι της εξώθυρας αφαιρέθηκε και η ξύλινη δοκός της στέγης έχει μείνει στο αέρα.

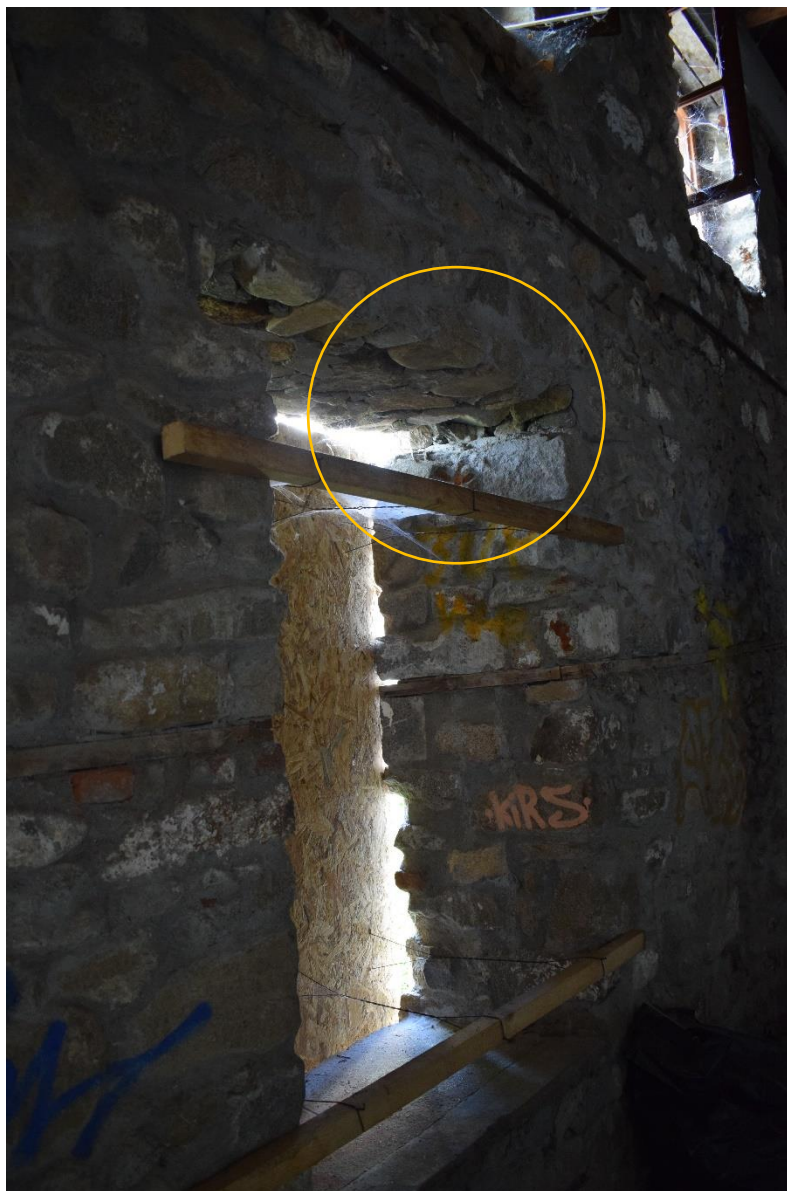
Φ37. Τα πρέκια των κουφωμάτων έχουν αποσπαστεί και στις θέσεις αυτές η τοιχοποιία συγκρατείται μόνο με το συνδετικό της τσιμεντοκονίαμα.

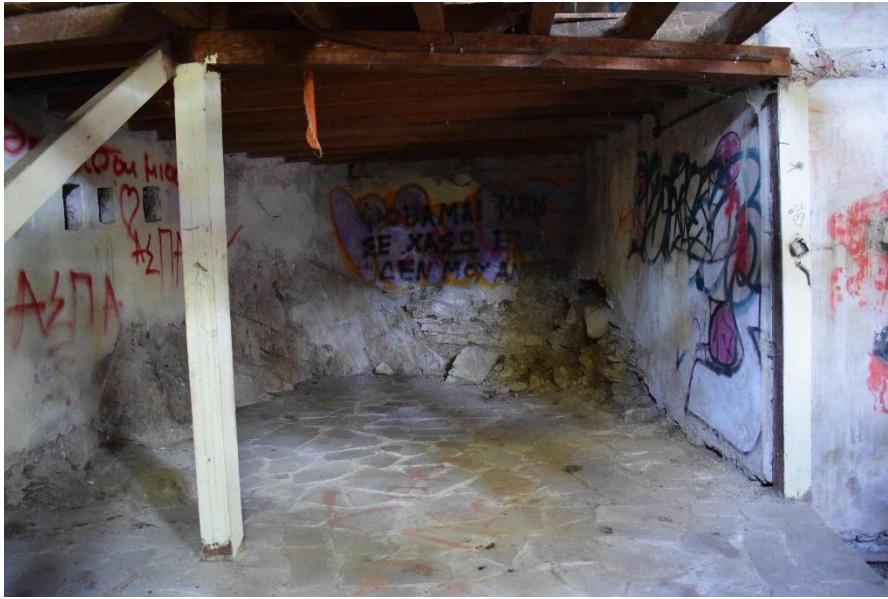
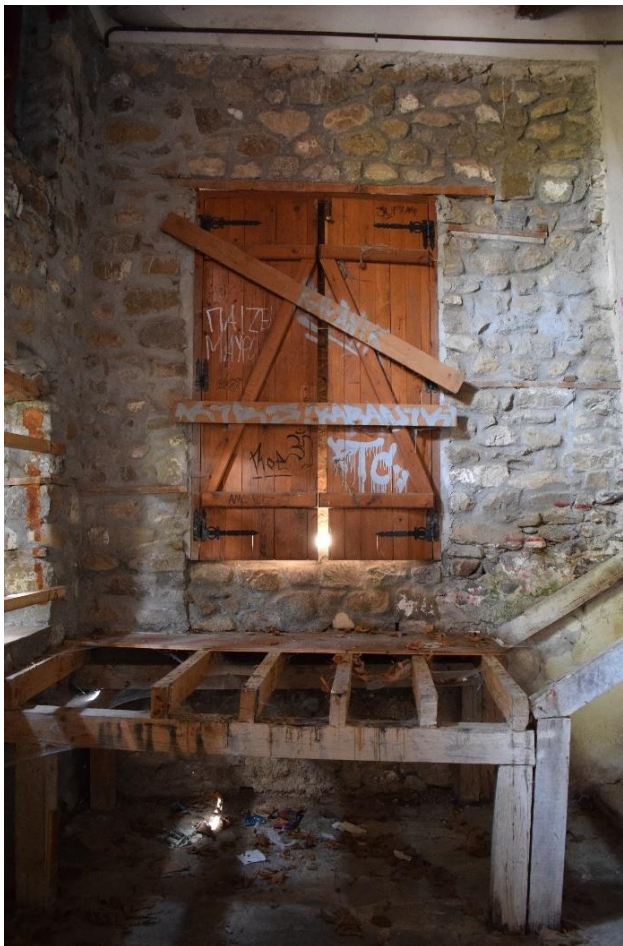
Φ38. (2021)

Το ξύλινο πατάρι είναι λεηλατημένο - έχουν αφαιρεθεί υποστυλώματα και όλο το εμπρός τμήμα του - και είναι αναγκαία η πλήρης αντικατάστασή του.

Φ39. Απόψεις του διαλυμένου παταριού και της σκάλας ανόδου, στο πλατύ-σκαλο της οποίας καταλήγει και η δυτική είσοδος του Νερόμυλου.

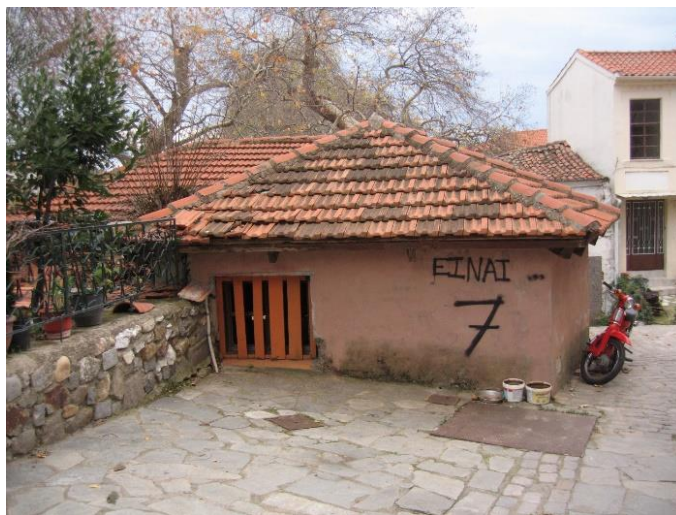
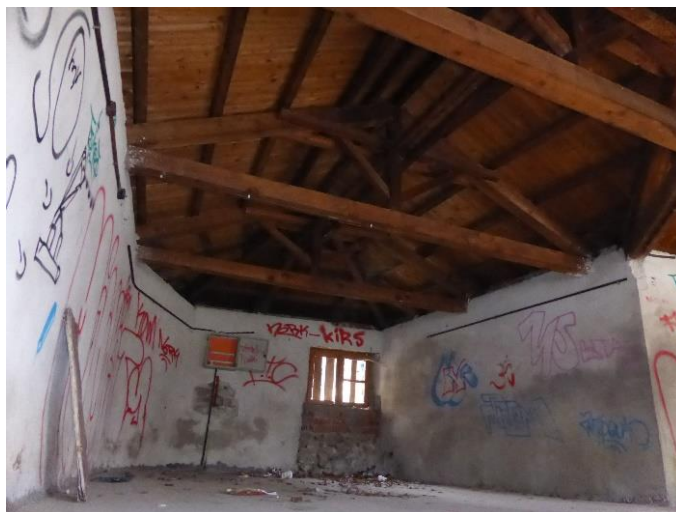
Φ42.

(2016) Βορεινή όψη και ο ίδιος τοίχος φωτογραφημένος εσωτερικά μέσα από το πατάρι. Η πόρτα τροφοδοσίας έχει αντικατασταθεί με παράθυρο. Η εξωτερική στάθμη εδάφους προφανώς έχει επιχωθεί.

Η πίσω βορεινή πόρτα τροφοδοσίας του μύλου έχει αντικατασταθεί με παράθυρο. Στην προοπτική λειτουργίας του αλεστικού μηχανισμού του μύλου, η πόρτα τροφοδοσίας θα πρέπει να αποκατασταθεί. Όπως έχει ήδη αναφερθεί, για την αύξηση του ύψους του ανοίγματος, για κάποια περίοδο, είχε διαμορφωθεί δίριχτο στεγάκι (βλ. παρακάτω φωτογραφία του 1917).

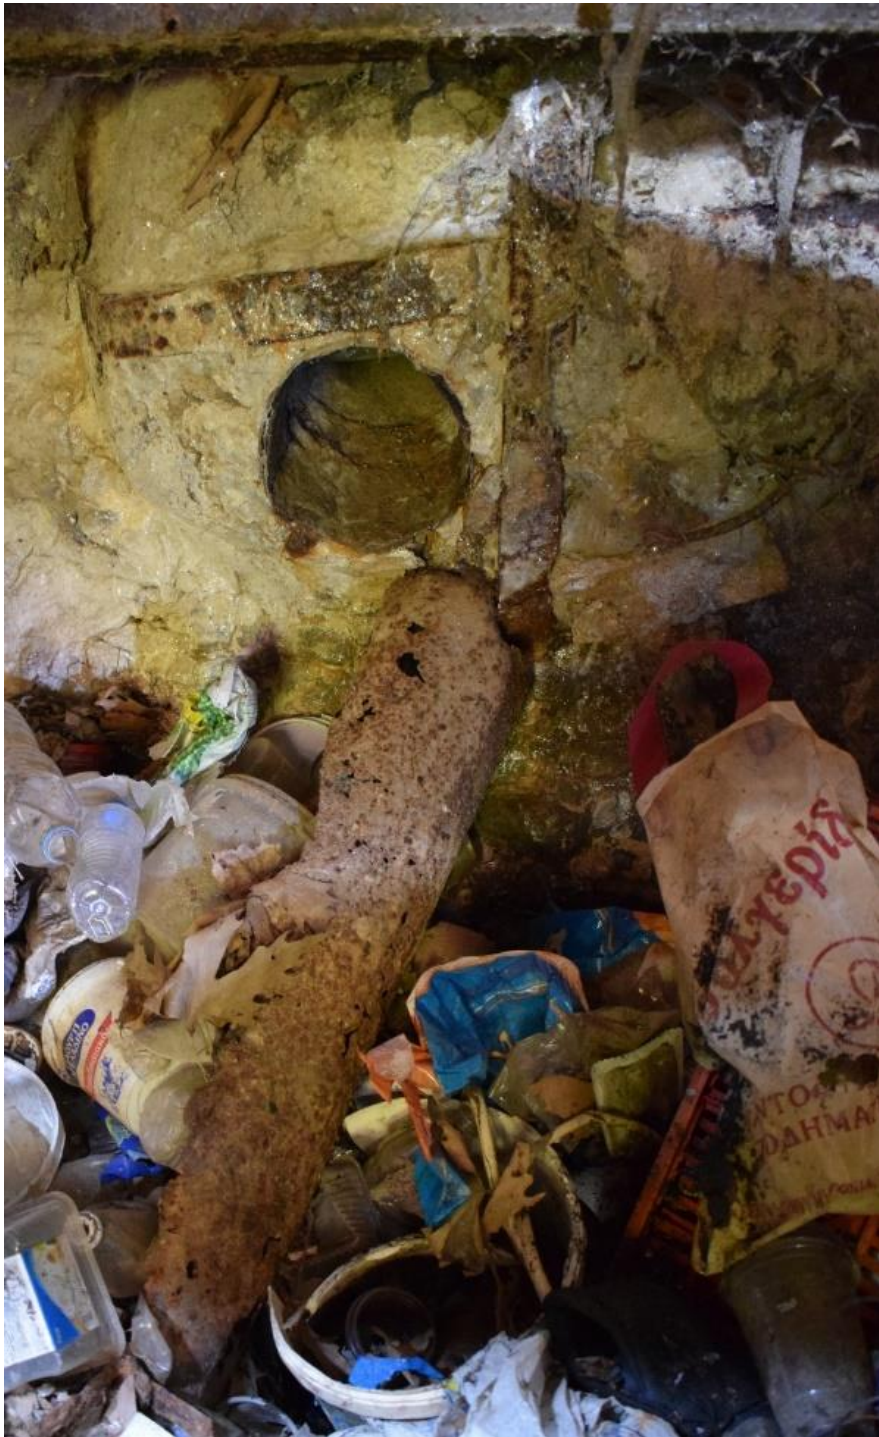
Φ57. (2021)

Στο άκρο του υδραγωγού, εσωτερικά, ο μυλωνάς τοποθετούσε μεταλλικά ακροφύσια (σιφούνια), ποικίλων διατομών για να ρυθμίσει την ταχύτητα περιστροφής της φτερωτής. Στη φωτογραφία διακρίνεται η φραγή του υδραγωγού στον τοίχο και κομμάτι από σκουριασμένο σιφούνι, πεσμένο δίπλα στην οπή εισόδου του νερού στο ζουριό.

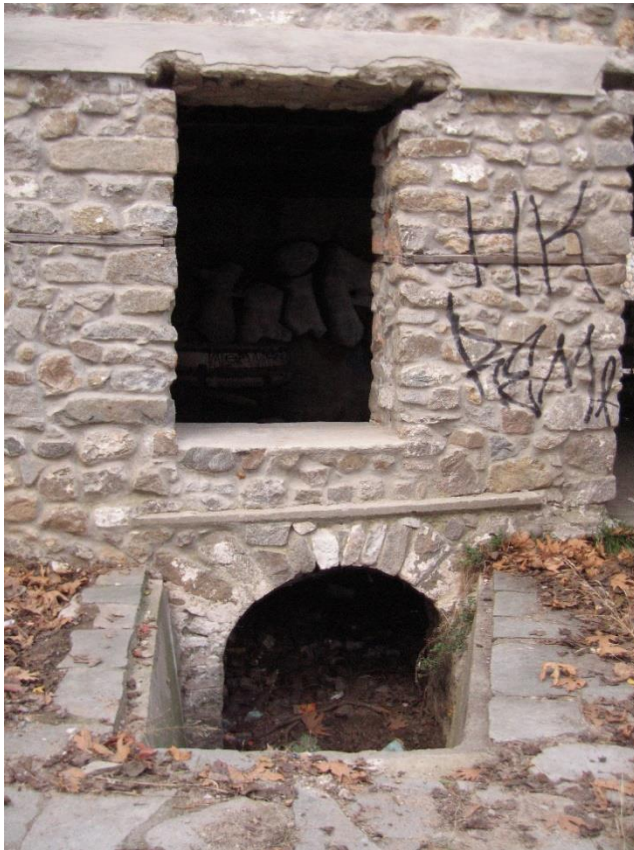
Φ60. & Φ61. (2021)

Το τοξωτό άνοιγμα εξόδου του νερού από τον μύλο, φωτογραφημένο μέσα από το ζουριό.

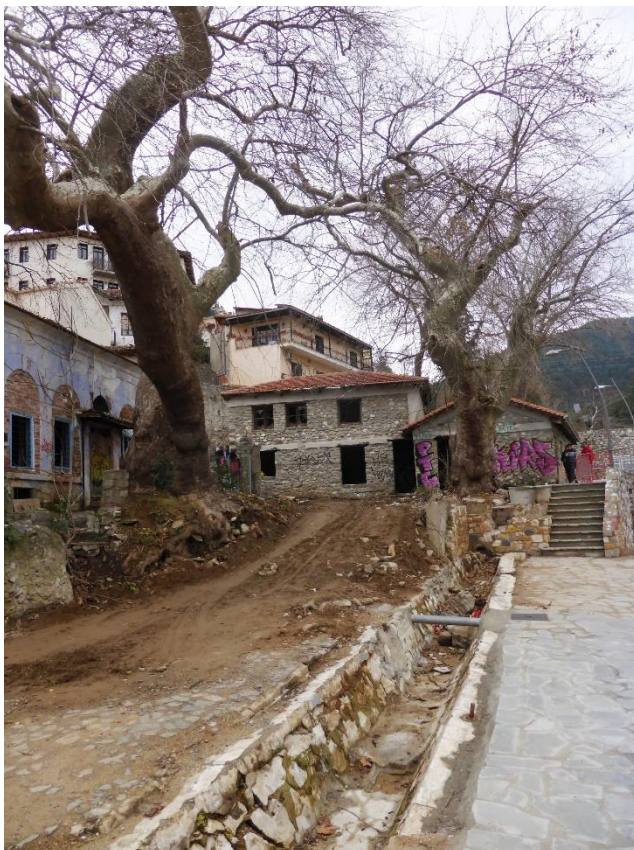
Φ62.

Επάνω, το τοξωτό άνοιγμα εξόδου του νερού, εξωτερικά, που βλέπει σε παράγωνο φρεάτιο.

Παλιά, η έξοδος του νερού συνδεόταν με ανοικτό νεραύλακα. Κατά την ανακατασκευή του μύλου, μπροστά στην έξοδο του μύλου διαμορφώθηκε τσιμέντινο φρεάτιο που οδηγεί τα νερά υπόγεια, μέσω πλαστικού σωλήνα, σε παρακείμενο ανοικτό αύλακα (κάτω φωτογραφία). Σήμερα το φρεάτιο φράσσεται με μεταλλική σχάρα.

Αντίστοιχα, αναγκαία είναι και η καθαίρεση του τσιμέντινου φρεατίου μπροστά στο τοξωτό άνοιγμα εξόδου του νερού και η δημιουργία νέου με λιθοδομή, μέσα στο οποίο οι επισκέπτες θα βλέπουν ελεύθερα να κυλάει το νερό.

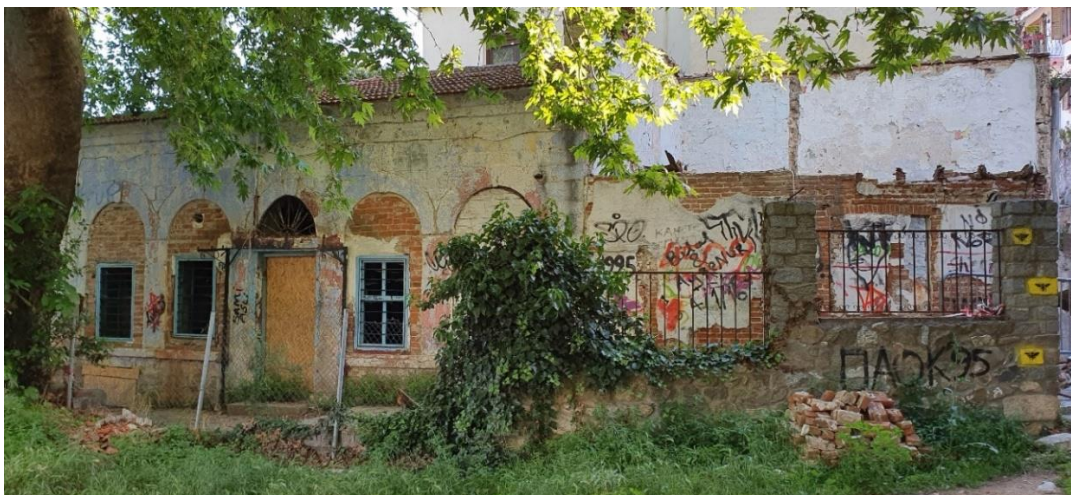
Φ64. (2021)

Το κτίριο δεν έχει πλέον δάπεδο στη στάθμη του ισογείου (ξυλοκατασκευή) και η καμένη ψευδοροφή του μαρτυρά ότι κάποια στιγμή έπιασε φωτιά. Ο υπόγειος χώρος είναι ανοιχτός και γεμάτος λύματα, που δυστυχώς εισχωρούν στο κτίσμα - με συνεχή ροή - από δύο κυρίως θέσεις. Η μία βρίσκεται στον πίσω δυτικό τοίχο, λίγο ψηλότερα από τη στάθμη του ισογείου και η άλλη, στο υπόγειο στη γωνία μεταξύ της δυτικής και βορεινής πλευράς του. Είναι πολύ πιθανό να υπάρχουν και άλλα σημεία κατά μήκος της δυτικής πλευράς του υπογείου.

Δεν είναι εύκολο να εκτιμηθεί η προέλευση των λυμάτων, αν δηλαδή προέρχονται από διαρροές βόθρων ή του συστήματος αποχέτευσης. Η αντιμετώπισή τους είναι πολύ δύσκολη γιατί το κτίσμα είναι σε επαφή με την τοιχοποιία του γειτονικού κτίσματος και είναι αδύνατη μια βαθιά εξωτερική εκσκαφή. Η αντιμετώπισή τους απαιτεί διερεύνηση στο στάδιο υλοποίησης του έργου. Στο επίπεδο της παρούσας μελέτης, πρέπει να θεωρηθεί δεδομένη η αδυναμία μιας εξωτερικής αντιμετώπισης και να αναζητηθούν λύσεις με στόχο την αποχέτευση και την άντληση των λυμάτων μέσα από το κτίσμα.

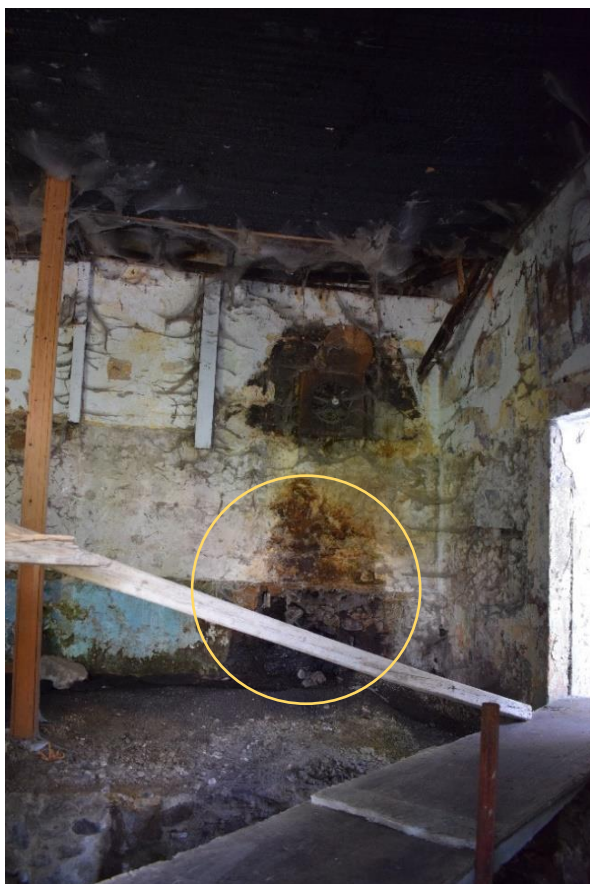
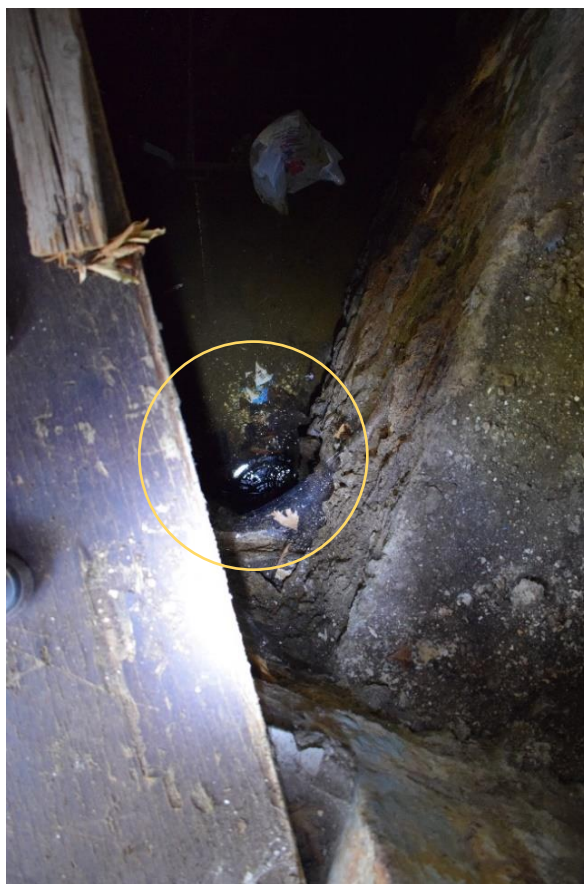
Φ65. & Φ66. (2021)

Διαβρώσεις εντοπίζονται στον πίσω δυτικό και στον βορεινό τοίχο, οι οποίες σχετίζονται με τις διαρροές λυμάτων, αλλά και με γενικότερα προβλήματα υγρασίας στη βάση τους. Για τους λόγους αυτούς κρίνεται απαραίτητη η στατική τους ενίσχυση, καθώς πρόκειται για λιθοδομές δομημένες με χώμα ως συνδετικό υλικό.

Μέσα στους κύκλους εντοπίζονται οι δύο κύριες θέσεις εισόδου λυμάτων στον χώρο. Αριστερά, φαίνεται και τμήμα της καμένης ψευδοροφής. Οι θέσεις εισόδου λυμάτων σημειώνονται και στην αποτύπωση της κάτοψης του κτιρίου.

Η δεξιά φωτογραφία έχει τραβηχτεί από την εσωτερική πόρτα - ενδιάμεση των 2 κτισμάτων - προς τα κάτω, στο υπόγειο.

Παράλληλα, θα πρέπει να διερευνηθεί η δυνατότητα δημιουργίας κατάλληλα σχεδιασμένων φρεατίων που θα συλλέγουν τα λύματα, τα οποία στη συνέχεια θα αντλούνται και θα οδηγούνται στο δίκτυο αποχέτευσης.

- Επιπλέον, είναι κρίσιμη η επίλυση των προβλημάτων που σχετίζονται με τα λύματα που εισρέουν στο κτίσμα.
  - Το υπόγειο θα καλύψει τις αποθηκευτικές ανάγκες του καταστήματος και τους απαιτούμενους χώρους υγιεινής, που θα πρέπει να περιλαμβάνουν και WC ΑμΕΑ. Η πρόσβαση στο υπόγειο θα γίνεται μέσω εσωτερικής σκάλας, που θα συνδυαστεί με ανελκυστήρα σκάλας κατάλληλο για ΑμΕΑ.

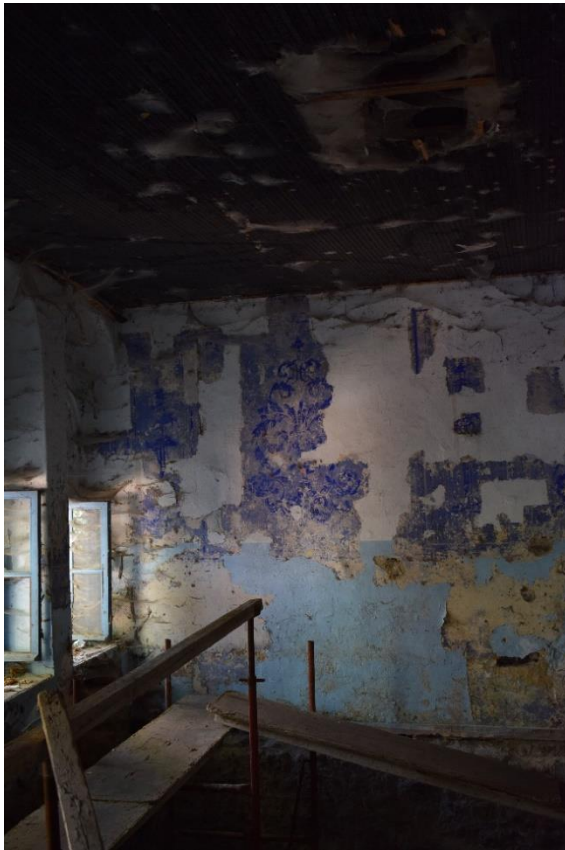
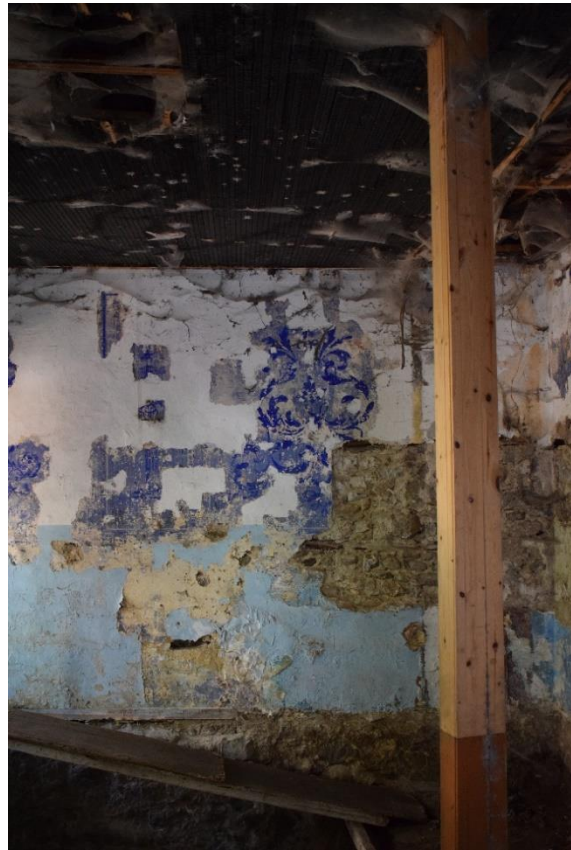
Φ67. & Φ68. (2021)

Ο ζωγραφικός διάκοσμος της νότιας πλευράς. Οι τοίχοι ήταν βαμμένοι γκριζογάλανοι, ζωγραφισμένοι με παραστάσεις φυτικών μοτίβων, μπλε χρώματος.

Οι εσωτερικές επιχρισμένες επιφάνειες του κτίσματος φέρουν περιμετρικά παλιούς ζωγραφικούς διακόσμους, οι οποίοι θα πρέπει να αποκατασταθούν σύμφωνα με τις απαιτήσεις του Τμήματος Προστασίας Νεωτέρων Μνημείων και Κινητών Πολιτιστικών Αγαθών Ξάνθης (ΥΠΠΟ). Πριν από την έναρξη των εργασιών αποκατάστασης του κτίσματος η Υπηρεσία ζητάει, προς έγκριση, την εκπόνηση Μελέτης Συντήρησης και Αποκατάστασης του ζωγραφικού διακόσμου.

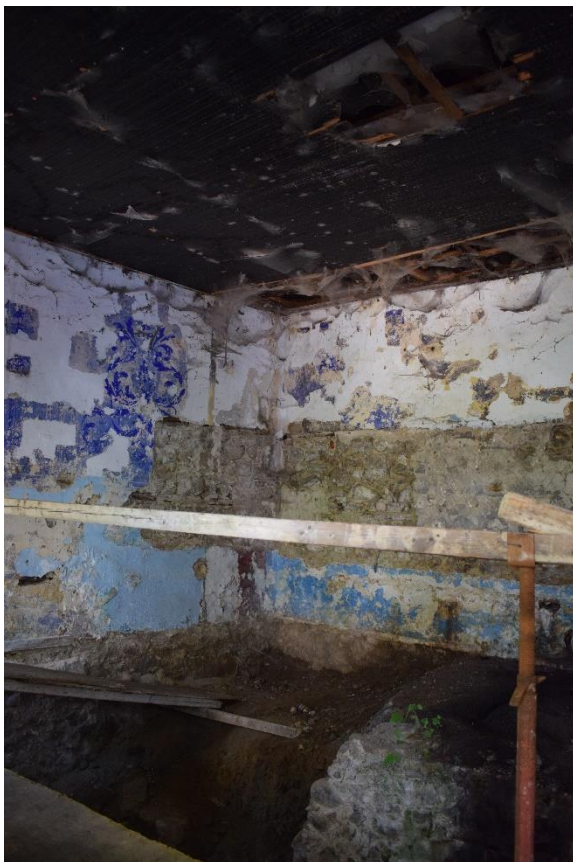
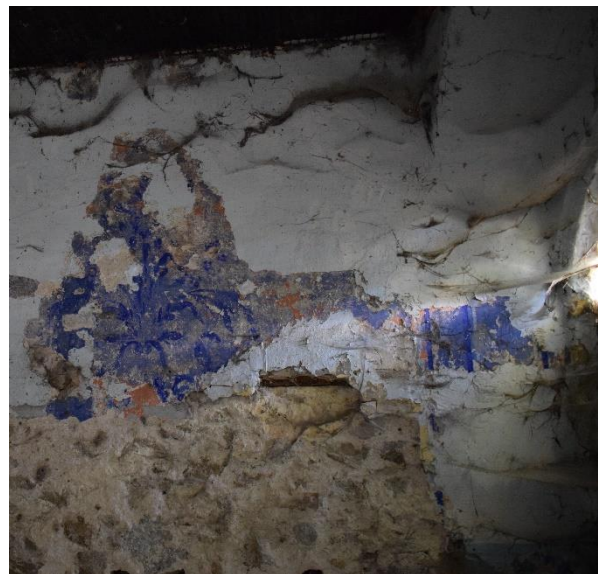
Φ69. & Φ70. (2021)

Αριστερά, η νοτιοδυτική γωνία και δεξιά, τμήμα του βόρειου τοίχου. Το τμήμα που έχει καταστραφεί αντιστοιχεί στην πλάτη των ντουλαπιών του παλιού μαγειρείου.

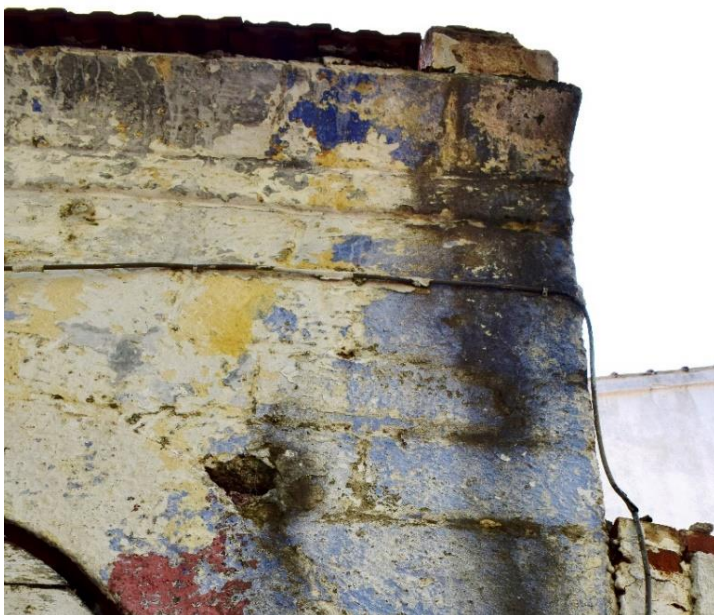
Φ72. (2021)

Το κτίριο καλύπτεται με ξύλινη, τρίριχτη, κεραμοσκεπή στέγη με επικάλυψη κεραμιδιών γαλλικού τύπου. Η αντικατάστασή της κρίνεται απαραίτητη, με αντίστοιχη ξύλινη και προτείνεται η επικάλυψή της με κεραμίδια βυζαντινού τύπου, όπως είχε το αρχικό κτίσμα.

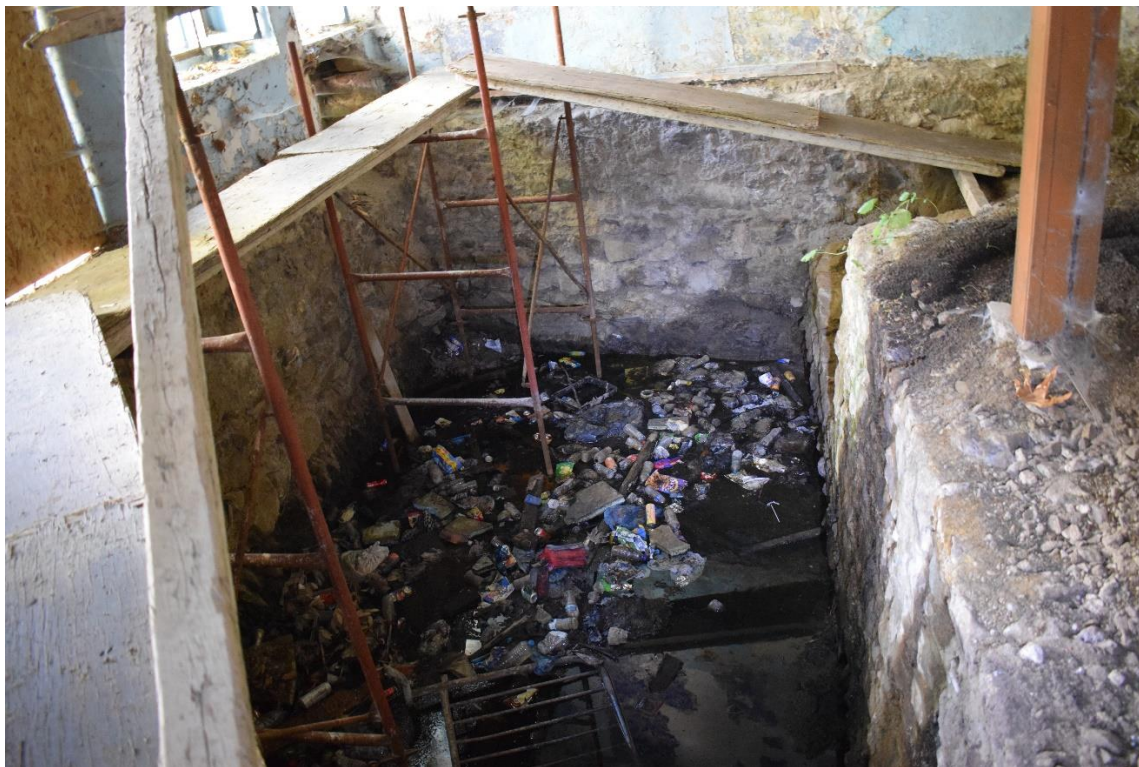
Φ73. (2021)

Το ακριβές ύψος υπογείου και το ύψος θεμελίωσής του δεν είναι εφικτό να αποτυπωθούν λόγω της ύπαρξης των λυμάτων. Η ενίσχυση της περιμετρικής λιθόκτιστης τοιχοποιίας κρίνεται απαραίτητη, κυρίως στη βόρεια και τη δυτική πλευρά.

Στο υπόγειο μπορούν να χωροθετηθούν τα WC, προκειμένου να παραμείνει αδιάσπαστος ο ισόγειος χώρος με ωφέλιμη επιφάνεια μόλις 43,4 m<sup>2</sup>. Η κολώνα εσωτερικά του κτίσματος τοποθετήθηκε μεταγενέστερα, για την υποστήριξη της στέγης.

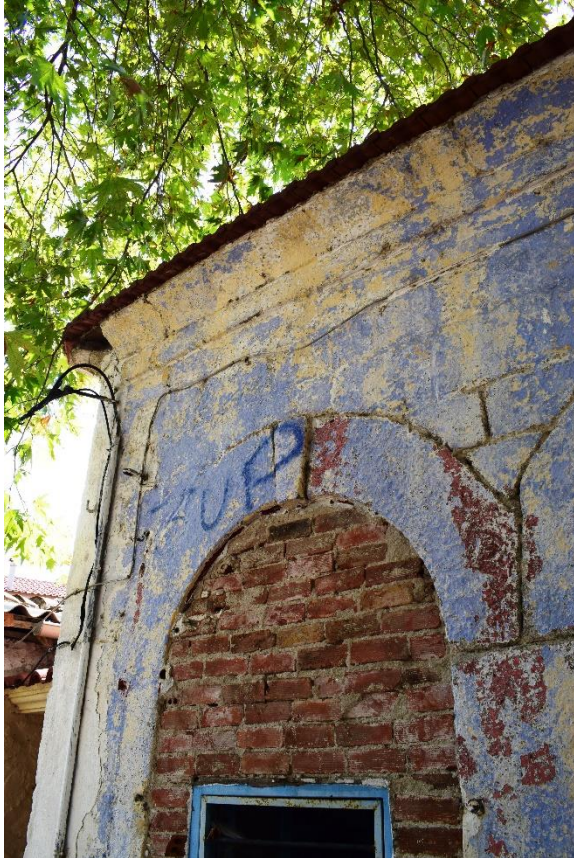
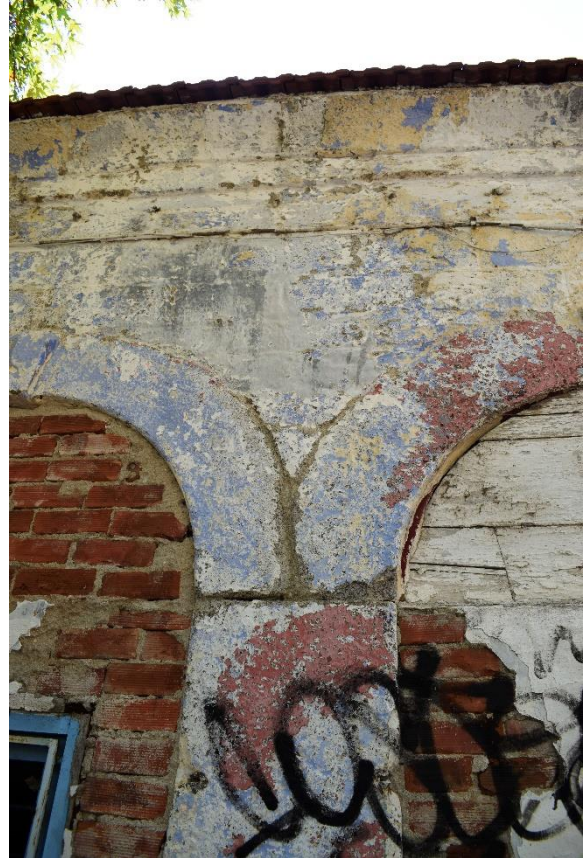
Φ75. & Φ76.(2021)

Μέσα στα χρόνια η όψη δέχτηκε ποικίλες επεμβάσεις, όπως βαφές, κλείσιμο των τοξωτών ανοιγμάτων για τη δημιουργία μικρότερων ορθογώνιων παραθύρων, κατασκευή μεταλλικού στεγάστρου πάνω από την εξώθυρα κ.λπ. Πρόκειται για αντιστρεπτές επεμβάσεις, που επιτρέπουν την επαναφορά στην αρχική μορφή της.

Τα τοξωτά ανοίγματα έχουν σφραγιστεί με τούβλα και έχουν διαμορφωθεί μικρότερα παράθυρα.

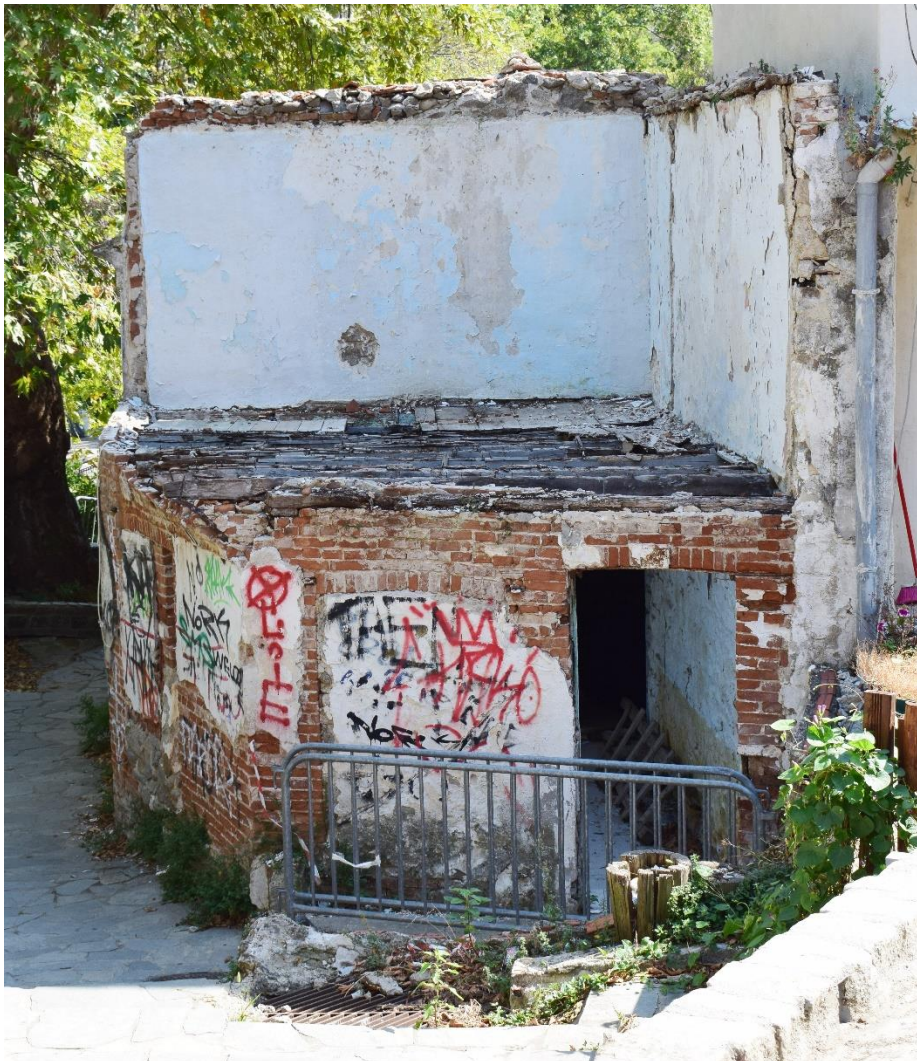
Φ84. (2021)

Το γωνιακό διώροφο κτίσμα κρίθηκε πρόσφατα ως επικίνδυνο και τον Μάιο 2021 κατεδαφίστηκε ο όροφος του. Οι φωτογραφικές καταγραφές του κτίσματος και η τοπογραφική αποτύπωση που εκπονήθηκε στις αρχές του 2021, δίνουν ικανά στοιχεία για την πλήρη αποκατάστασή του. Η κακή κατάστασή του απαιτεί την πλήρη, εκ θεμελίων, ανακατασκευή του.

Η σημερινή αποδιοργανωμένη κατάσταση του κτίσματος.

- Το δώροφο γωνιακό κτίσμα απαιτεί την εκ θεμελίων ανακατασκευή του και θα καλύψει τις ανάγκες του παρασκευαστηρίου του καταστήματος.

Το υφιστάμενο κτίσμα θα καθαιρεθεί πλήρως. Το νέο κτίσμα θα ακολουθήσει πιστά τη μορφή του αρχικού κτίσματος. Όπως αναφέρθηκε, στη φάση της τοπογραφικής αποτύπωσης του Συγκροτήματος, πριν την καθαίρεση του ορόφου, αποτυπώθηκαν τα βασικά υψόμετρα των μορφολογικών στοιχείων του κτίσματος.
