HAGIA KYRIAKI, APIRANTHOS, NAXOS, GRÈCE  
PROJET DE CONSERVATION ET DE RESTAURATION  
DU BÂTIMENT ET DE SON DÉCOR PEINT

RAPPORT N°1  
DÉCEMBRE 1997-AVRIL 1998

COMMISSION POUR LA RESTAURATION DE L'ÉGLISE DE HAGIA KYRIAKI  
ARCHITECTES-RESTAURATEURS YANNIS KIZIS ET COLLABORATEURS, ATHÈNES  
CONSERVATEURS-RESTAURATEURS ÉRIC-J. FAVRE-BULLE, ATELIER SAINT-DISMAS, LAUSANNE

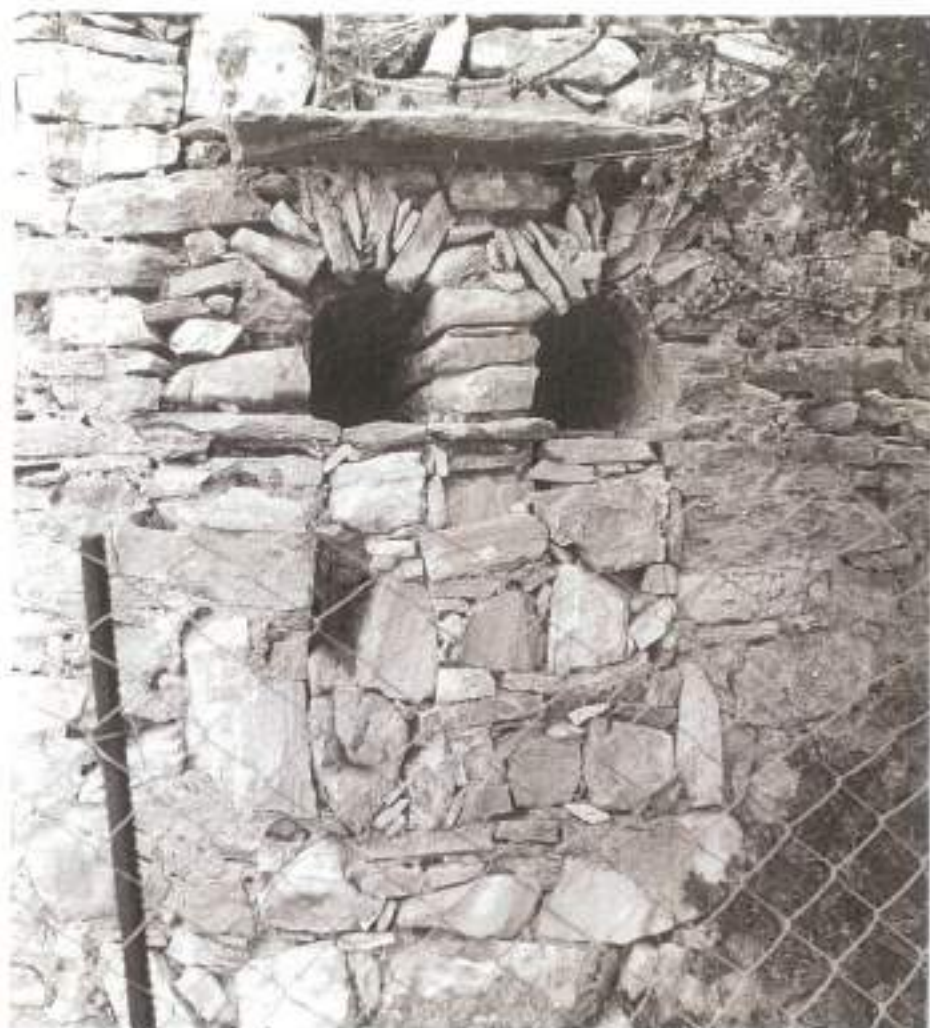
Ανατολική όψη. Το φραγμένο  
δίλοβο παράθυρο στην κόγχη του  
Ιερού Βήματος.

*Pl. 8 a Façade est. La baie géminée  
condamnée de l'abside.*

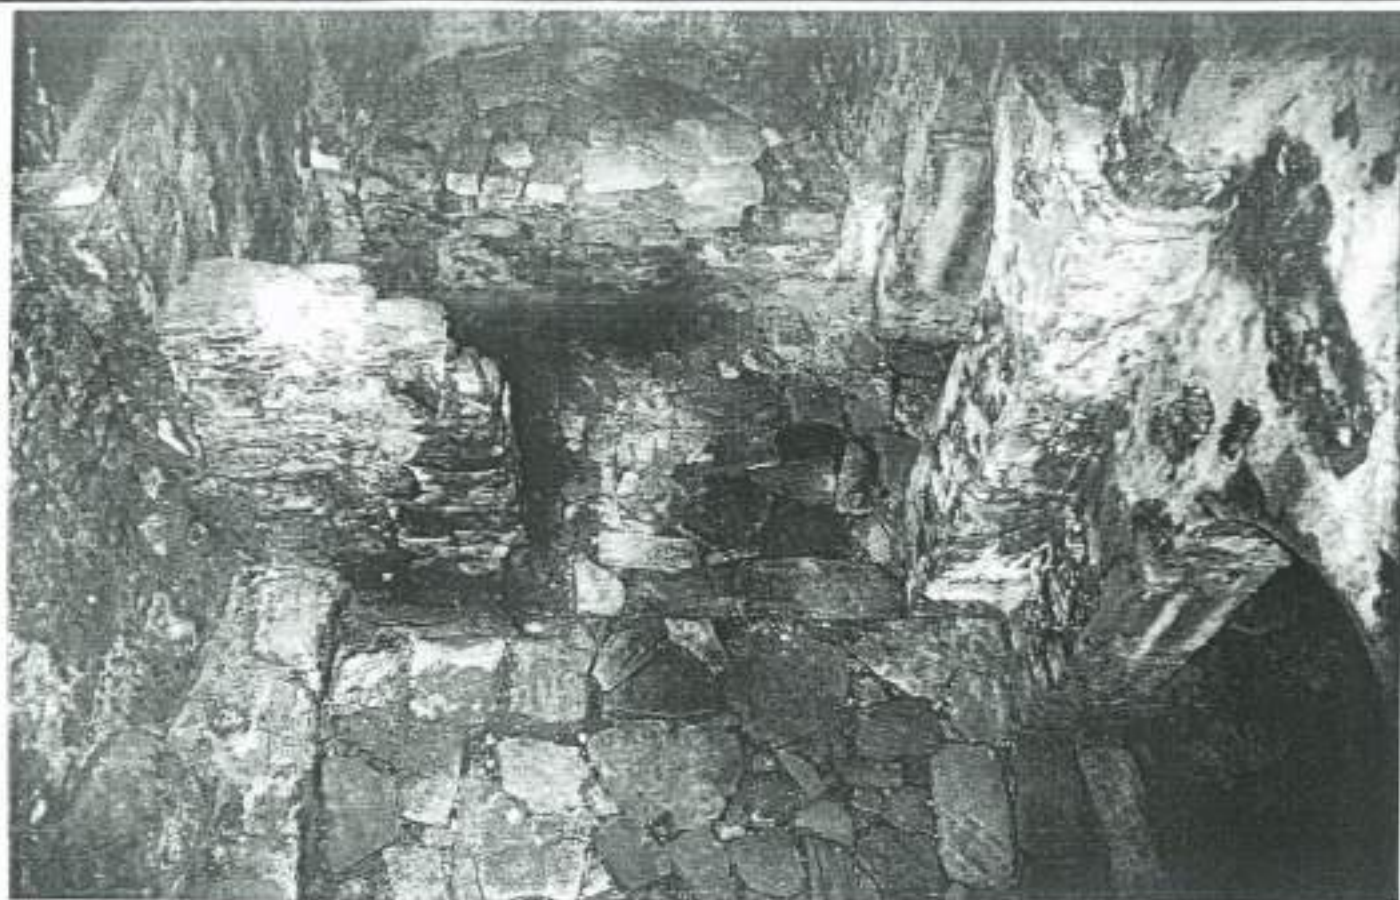
Το δάπεδο του Ιερού Βήματος. Διακρίνεται η νεώτερη ξηρολιθοδομή.  
*Pl. 9 a Le pavement du chevet. On distingue la maçonnerie postérieure sans mortier.*

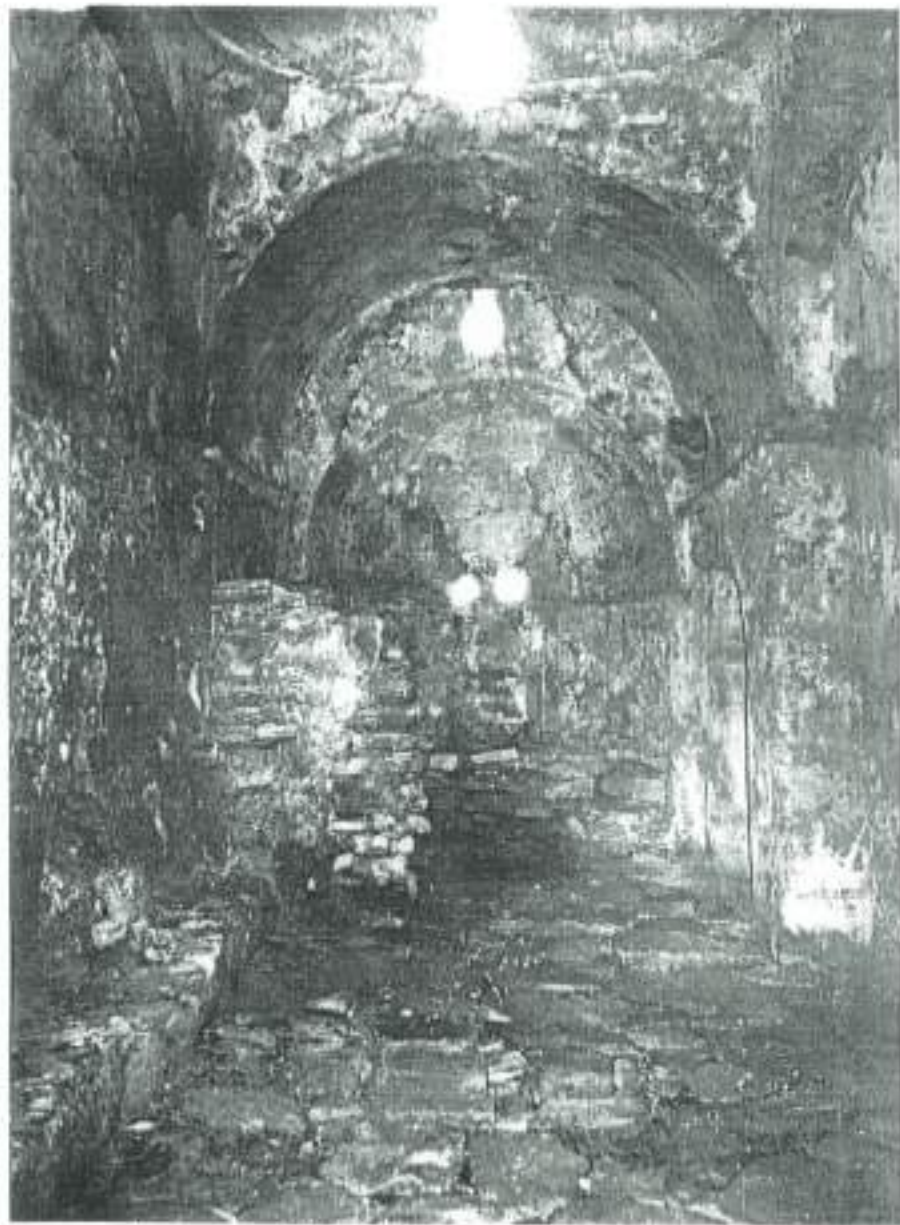
Εσωτερικό του ναού. Η ανατολική πλευρά με το ιερό βήμα.  
Διακρίνεται η νεώτερη ξηρολιθοδομή στα αριστερά.

*Pl. 10 a* Intérieur de l'église. La partie est avec le chevet.

*On distingue la maçonnerie de construction postérieure.*

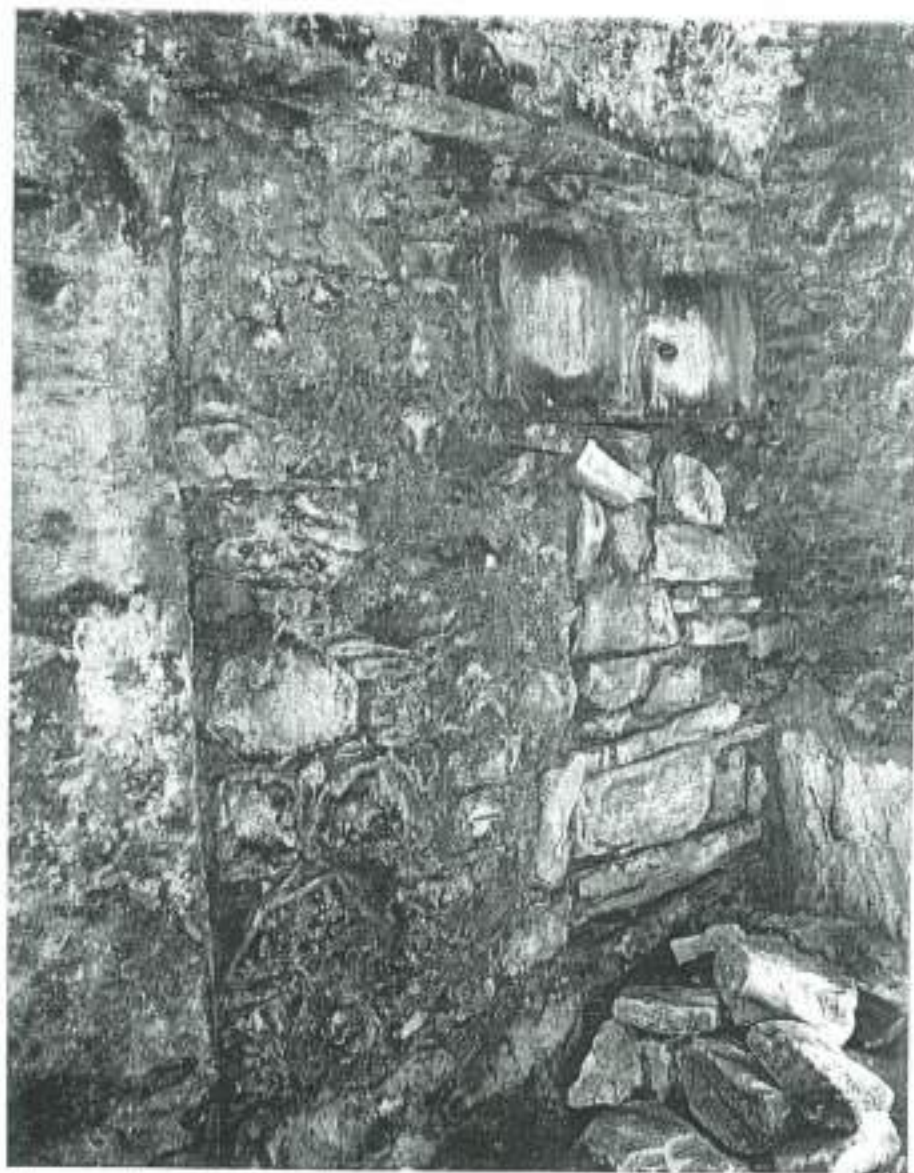
Η φραγμένη θύρα, με το μονολιθικό υπέρθυρο, που οδηγεί από το νάρθηκα στο παρεκκλήσιο.

Pl. 13 a La porte condamnée, entre le narthex et l'église, avec son linteau monolithique.

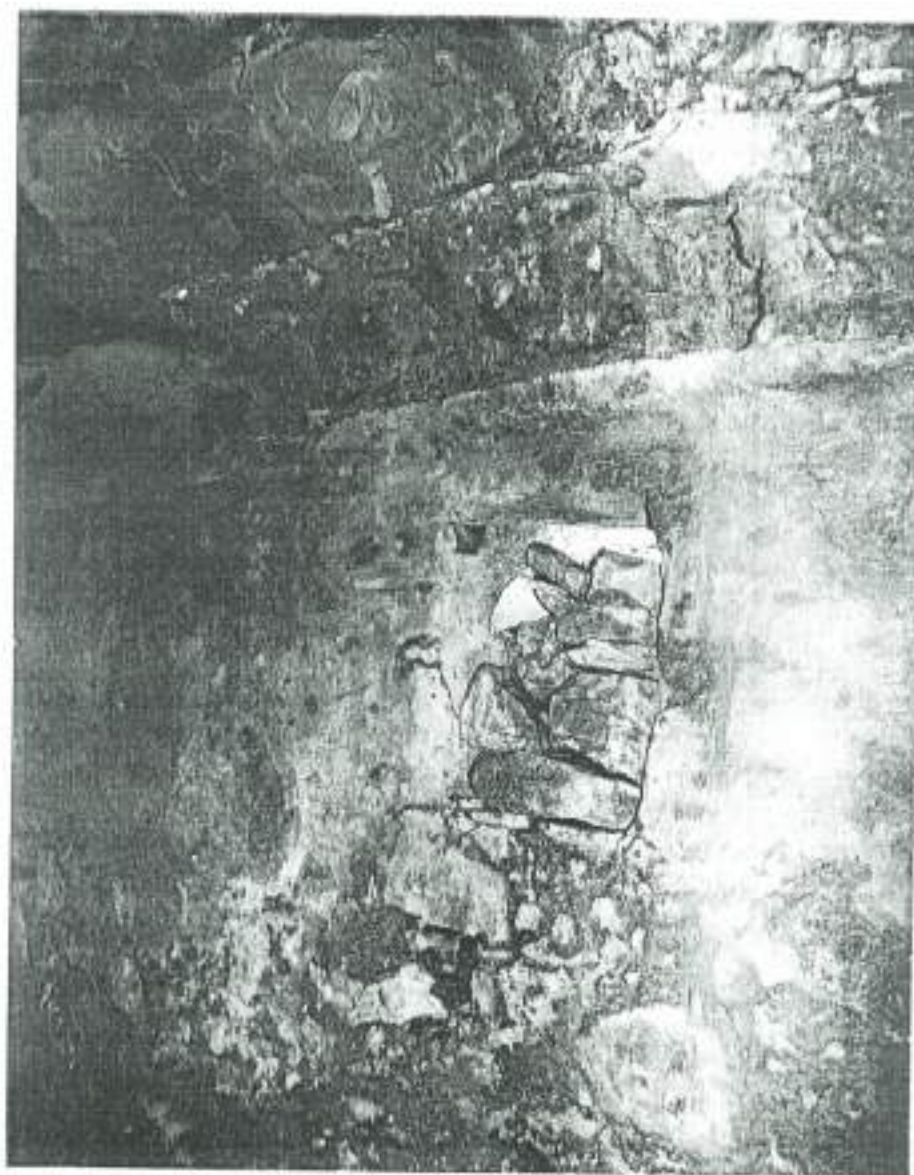
Το φραγμένο παράθυρο στον δυτικό τοίχο του νάρθηκα. Επάνω από αυτό διακρίνεται η γένεση του παλαιού και του νέου θόλου.

Pl. 13 b La fenêtre condamnée dans le mur ouest du narthex. Au dessus se distinguent la naissance de l'ancienne voûte et celle de la voûte postérieure.

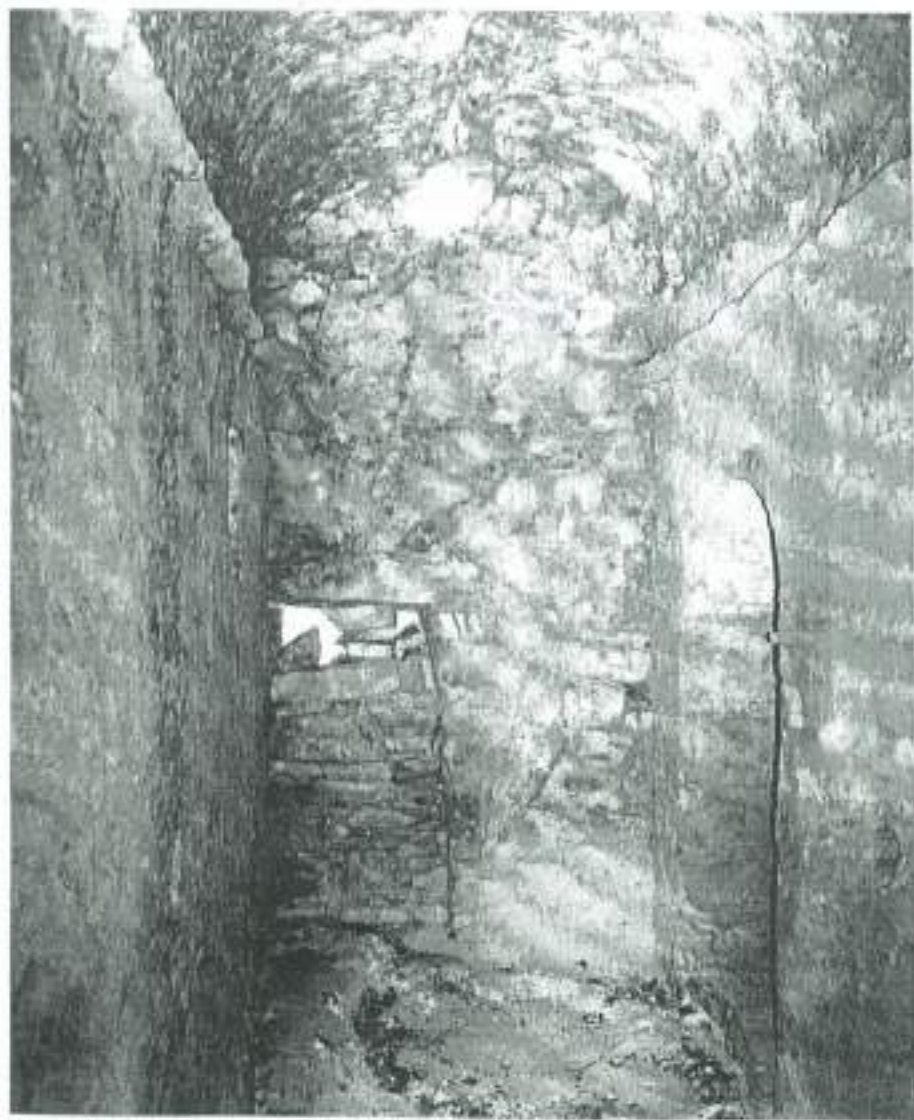
Εσωτερικό του παρεκκλησίου. Στο βάθος ο δυτικός τοίχος με την τοιχισμένη θύρα προς τον νάρθηκα. Στο δάπεδο υπολείμματα παλαιού κονιάματος.

*Pl. 19 a* Intérieur de la chapelle. Au fond, le mur ouest avec la porte murée en direction du narthex. Sur le pavement, des restes de mortier ancien.

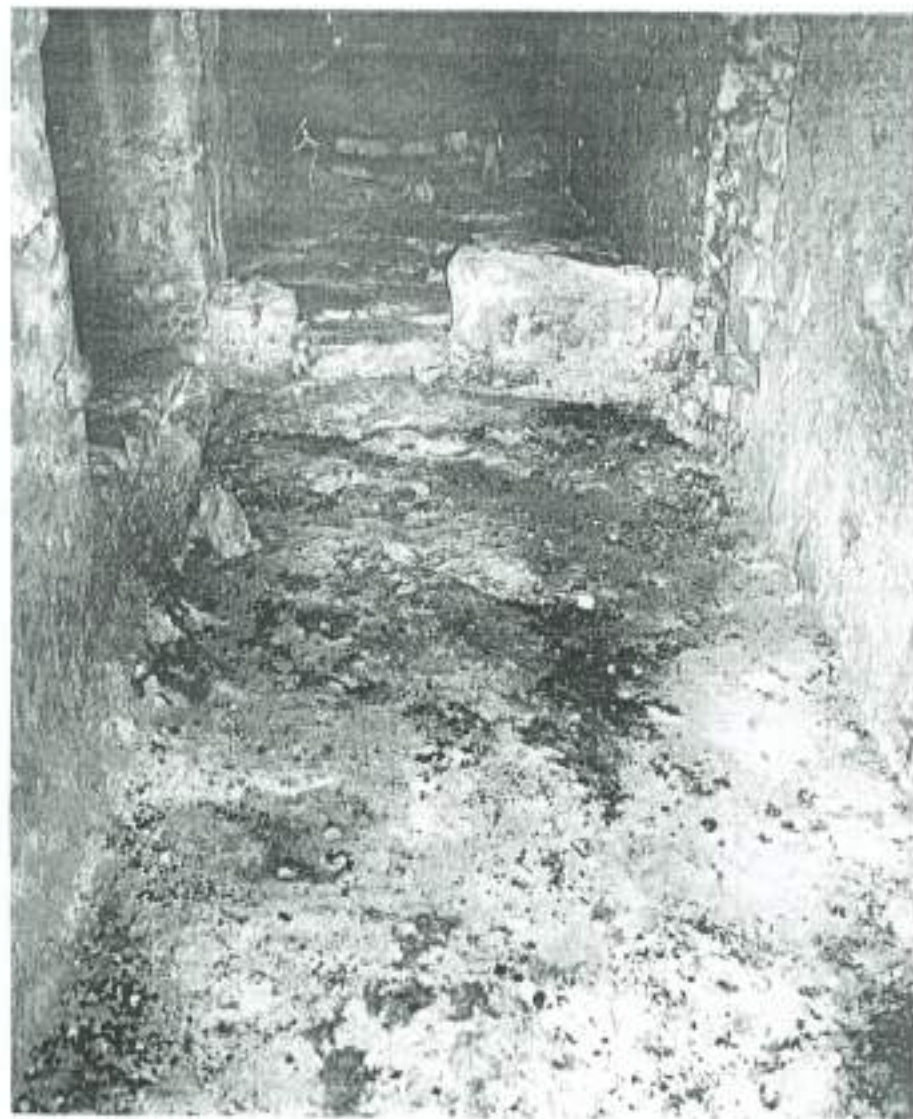
Εσωτερικό του παρεκκλησίου. Στο δάπεδο υπάρχουν ίχνη κονιάματος, στο βάθος χαμηλό σπηθαίο στο υπερυψωμένο δάπεδο. Στα δεξιά η τοιχισμένη θύρα του νότιου τοίχου.

*Pl. 19 b* Intérieur de la chapelle. Sur le pavement, des restes de mortier; au fond, une banquette en maçonnerie sur le pavement surhaussé. A droite, la porte murée du mur sud.

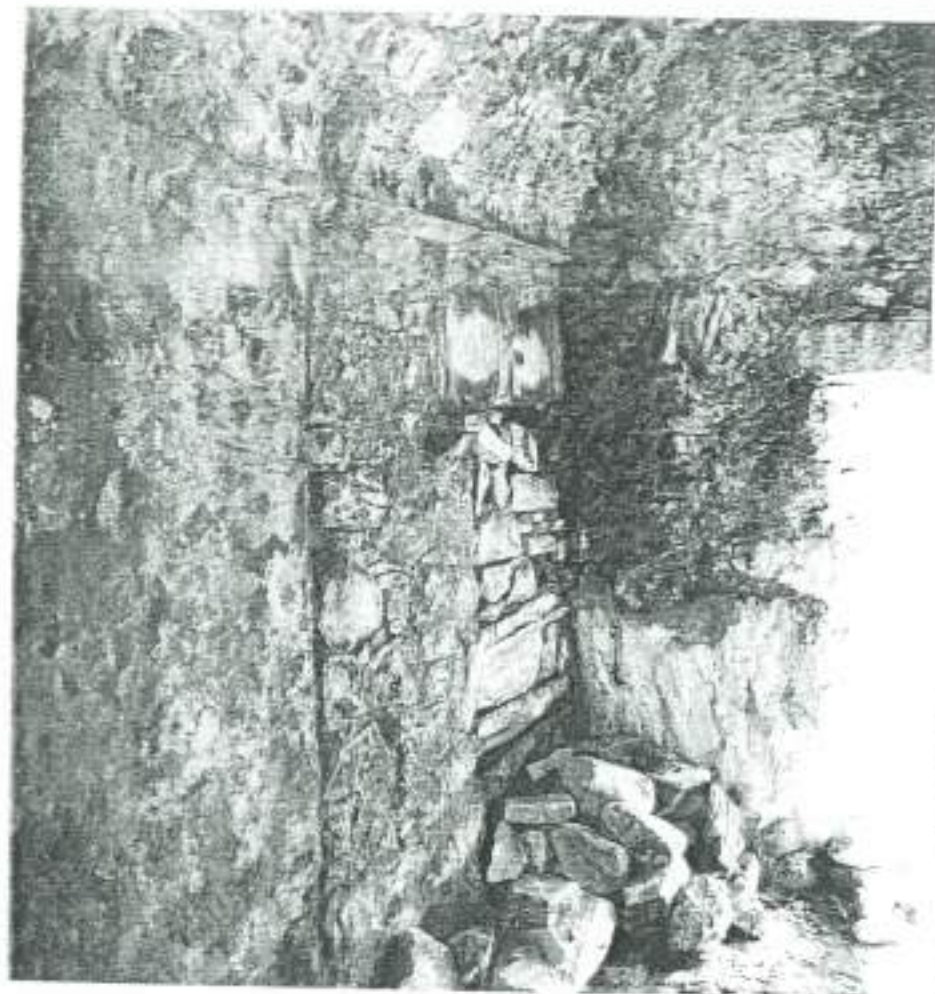
Εσωτερικό του ναρθήκος  
Ανατολικός τοίχος. Στα αριστερά  
της φραγμένης θύρας διακρίνεται ο  
αρμός μεταξύ ναού, και νεώτερο  
παρεκκλησίου (πρώην, περίστωο).

*Pl. 20 a Intérieur du narthex. Mur  
est. A gauche de la porte condamnée,  
on distingue le joint entre le mur de  
l'église et le mur de la chapelle (ex-  
portique)*

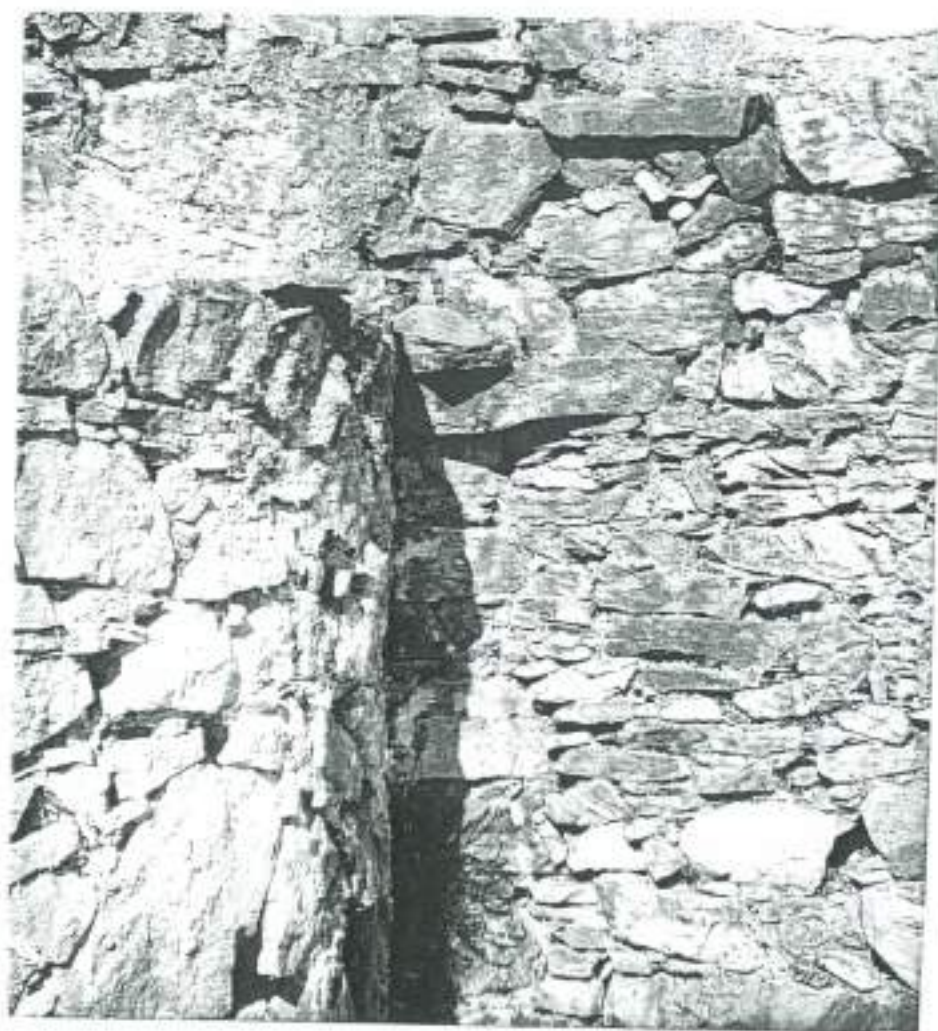
Ανατολική όψη. Αρμός μεταξύ  
κυρίως ναού (δεξιά) και κόγχης  
παρεκκλησίου (αριστερά).

*Pl. 20 b Façade est. On distingue à  
droite le mur de l'église, et à gauche  
le mur de l'abside.*

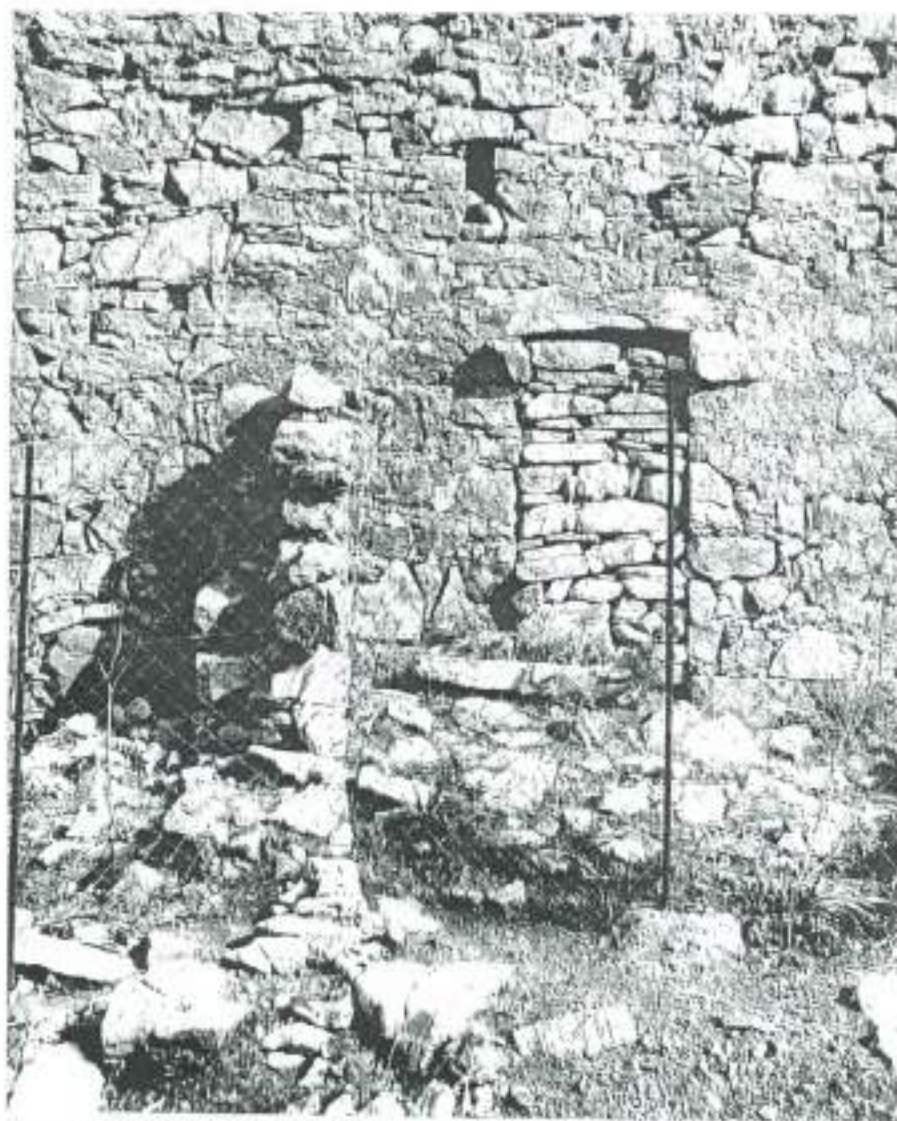
Νότια όψη. Στην περιοχή της τοιχομένης θύρας, διακρίνονται ίχνη μεταγενεστέρου προσκτίσματος, από το οποίο απομένει το μισογκρεμισμένο τοίχιο στα αριστερά.

Pl. 21 a *Façade sud. Du côté de la porte murée, on distingue les traces d'un portique postérieur, dont une partie du mur est conservée à gauche.*

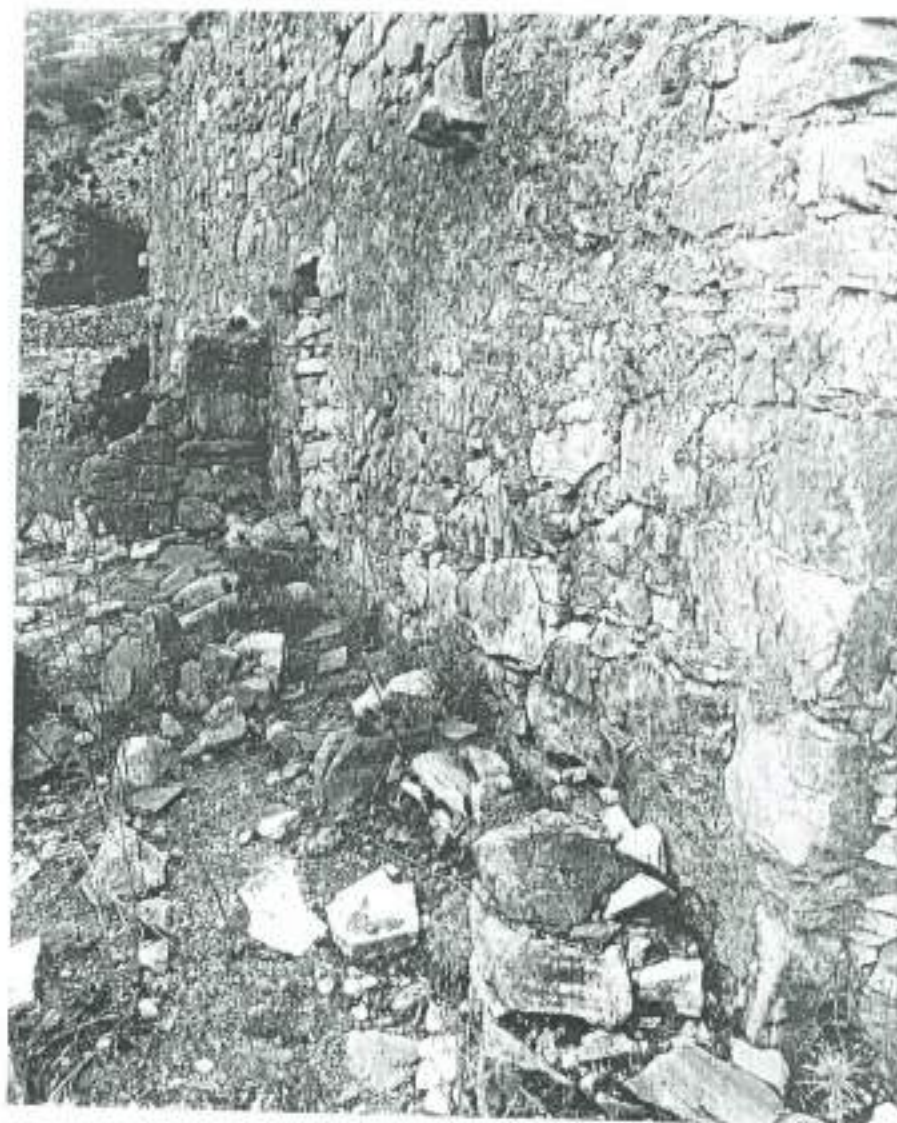
Νότια όψη. Σε πρώτο επίπεδο τα ίχνη πεσσού στην γωνία του παρεκκλησίου, και ίχνη από τοίχιο που φθάνει μέχρι τα ερείπια του προσκτίσματος στο βάθος.

Pl. 21 b *Façade sud. Au premier plan, les traces d'un piller situé à l'angle de la chapelle, et des traces d'un mur allant jusqu'aux vestiges du portique, au fond.*

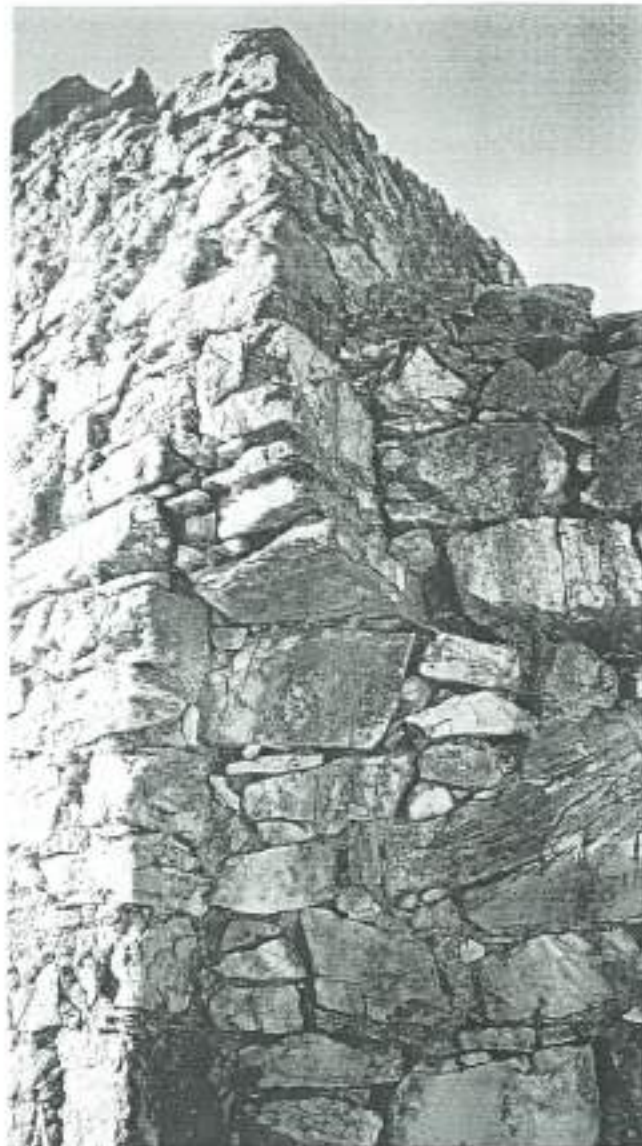
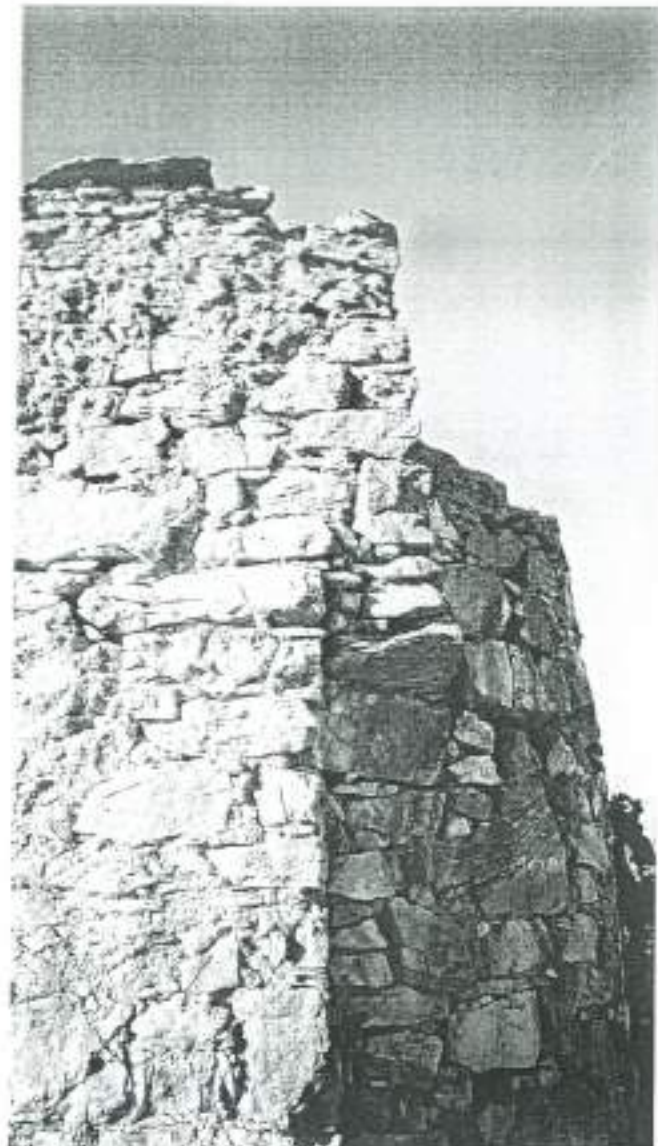
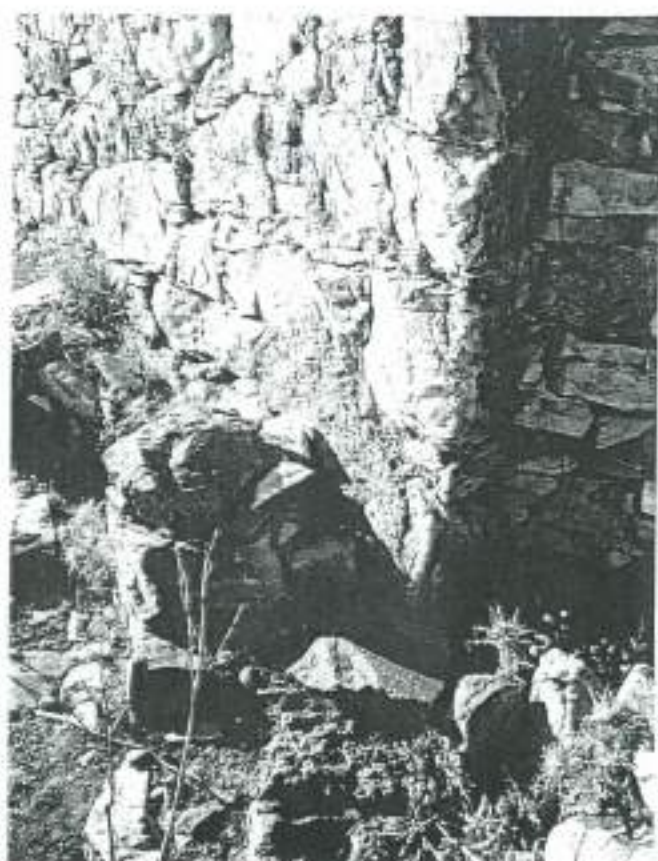
Προσθήκη της αψίδας του ιερού  
του παρεκκλησίου. Πάνω από την  
πέτρα σε πρόβολο διακρίνεται η  
αναδόμηση του τοίχου.

*Pl. 22 a, b, c* Adjonction ultérieure du cul-  
de-four de la chapelle). On distingue sur la  
pierre-console la reconstruction du mur.

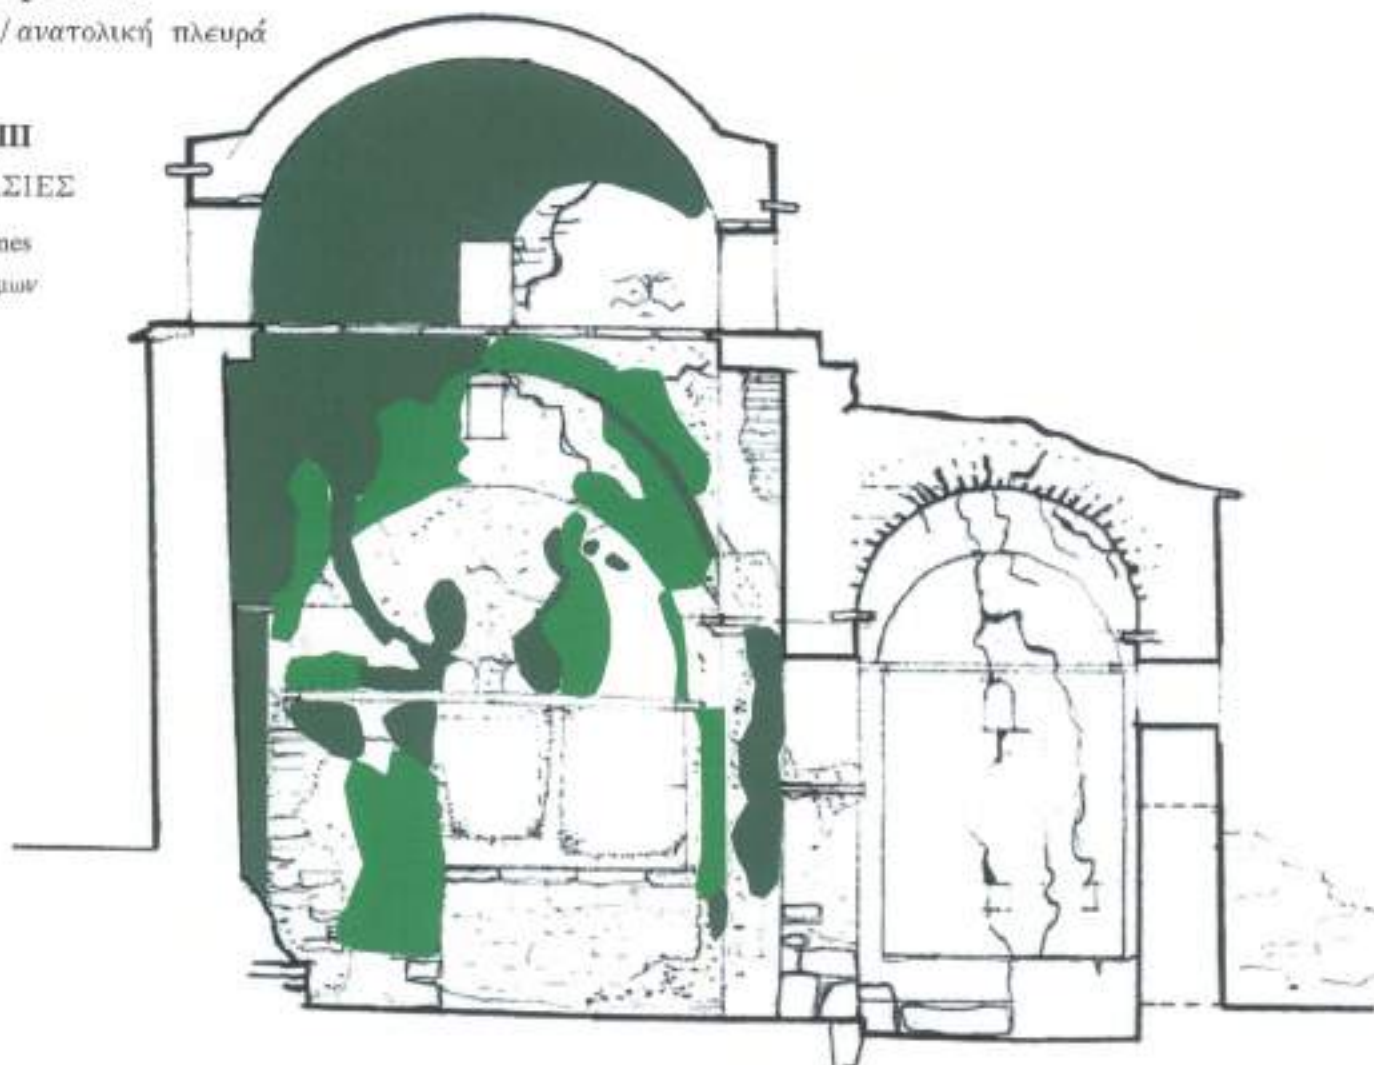
haute densité de micro-organismes

faible densité de micro-organismes

Suppression des micro-organismes

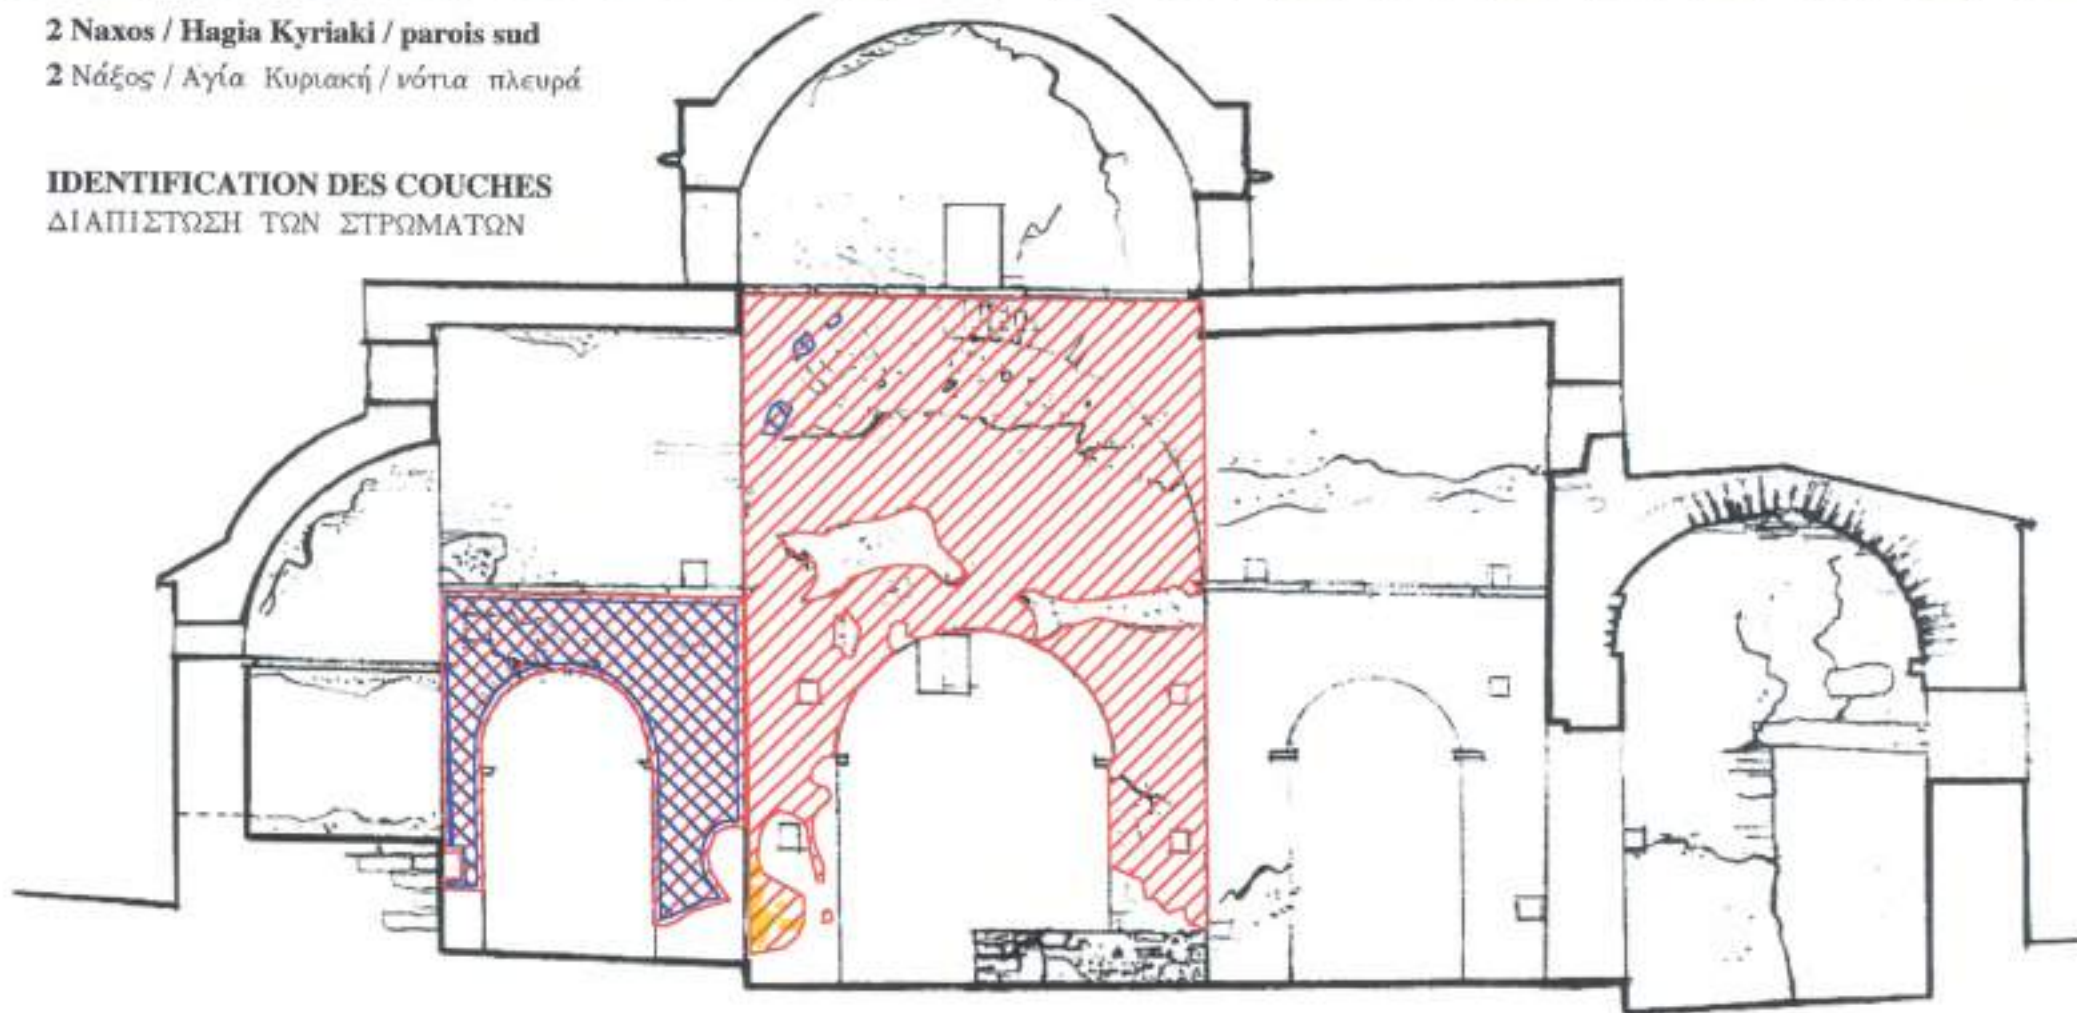
2 Naxos / Hagia Kyriaki / parois sud  
 2 Νάξος / Αγία Κυριακή / νότια πλευρά

période figurative (XII<sup>e</sup> s.)  
contemporaine du Christ de l'absidiole

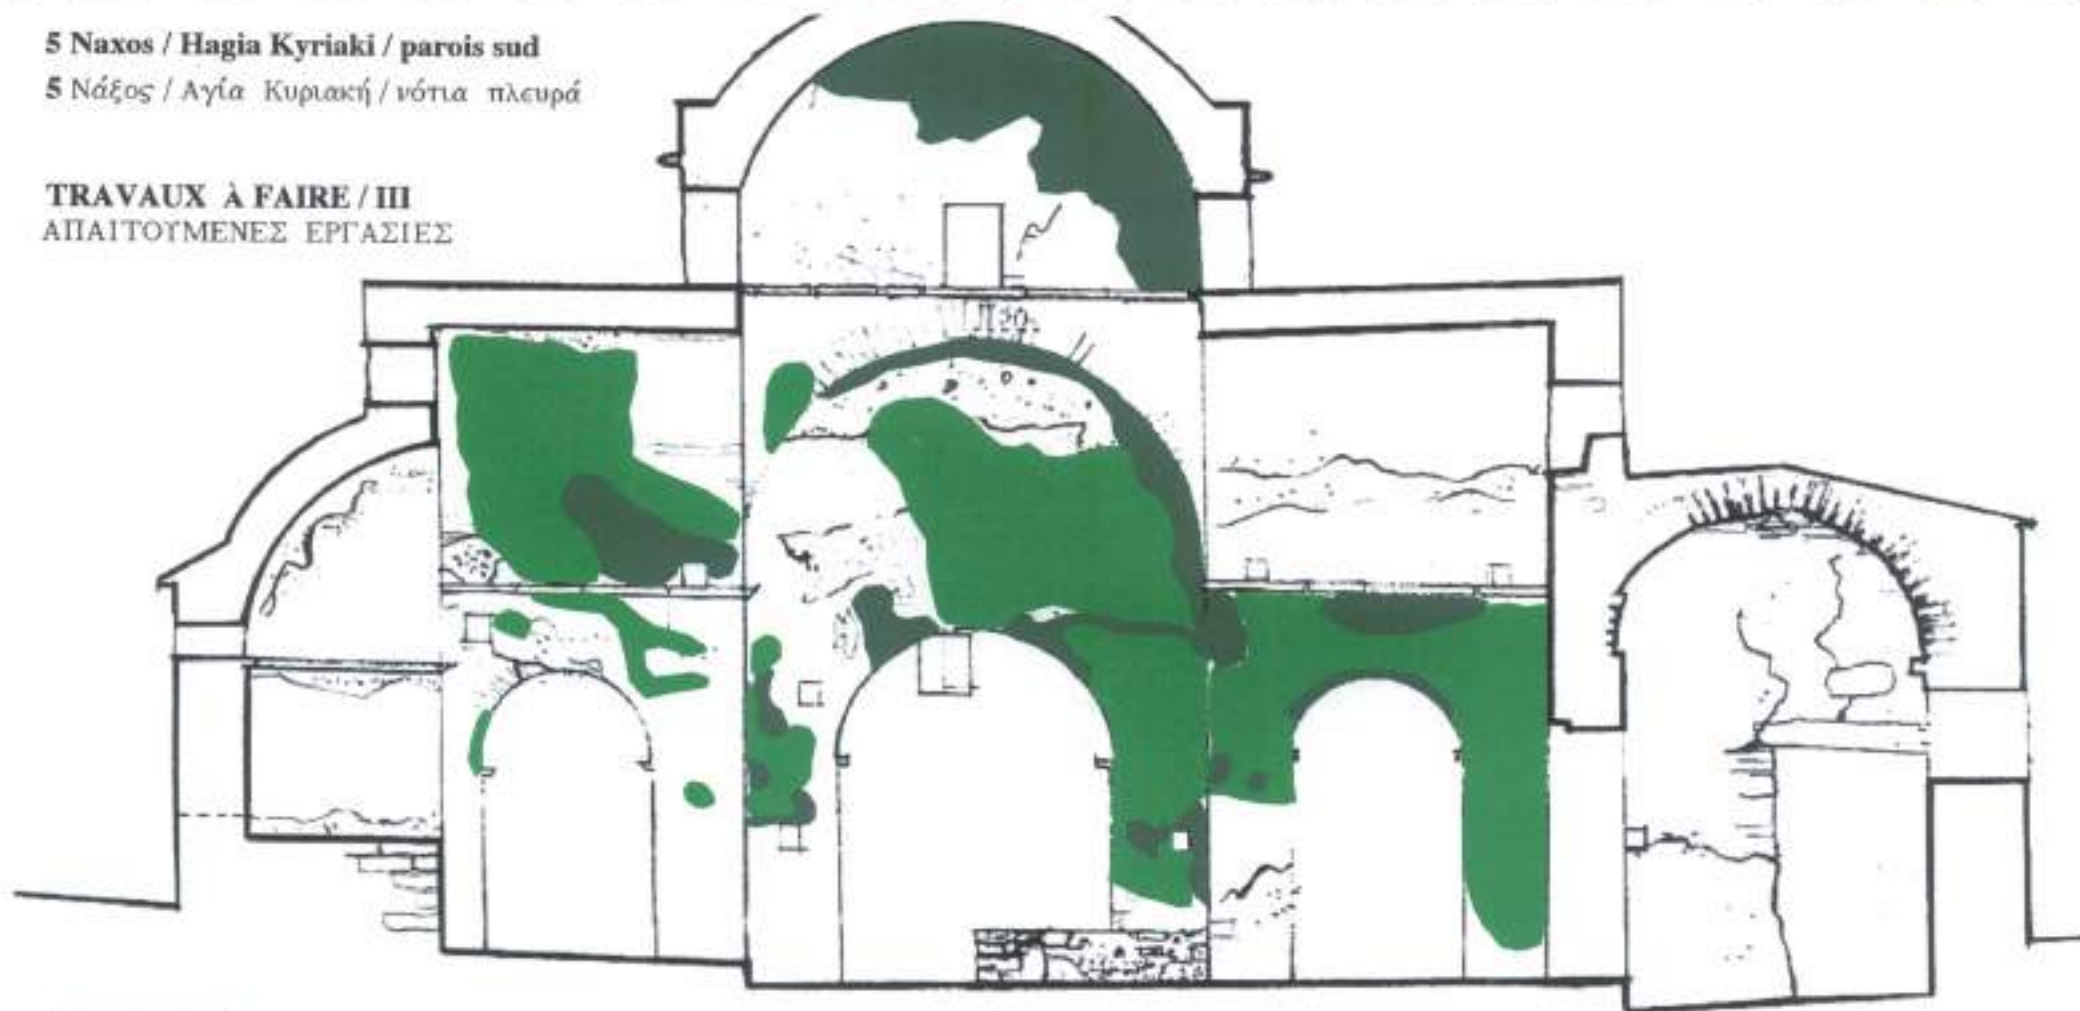
5 Naxos / Hagia Kyriaki / parois sud  
 5 Νάξος / Αγία Κυριακή / νότια πλευρά

■ haute densité de micro-organismes  
 ■ faible densité de micro-organismes

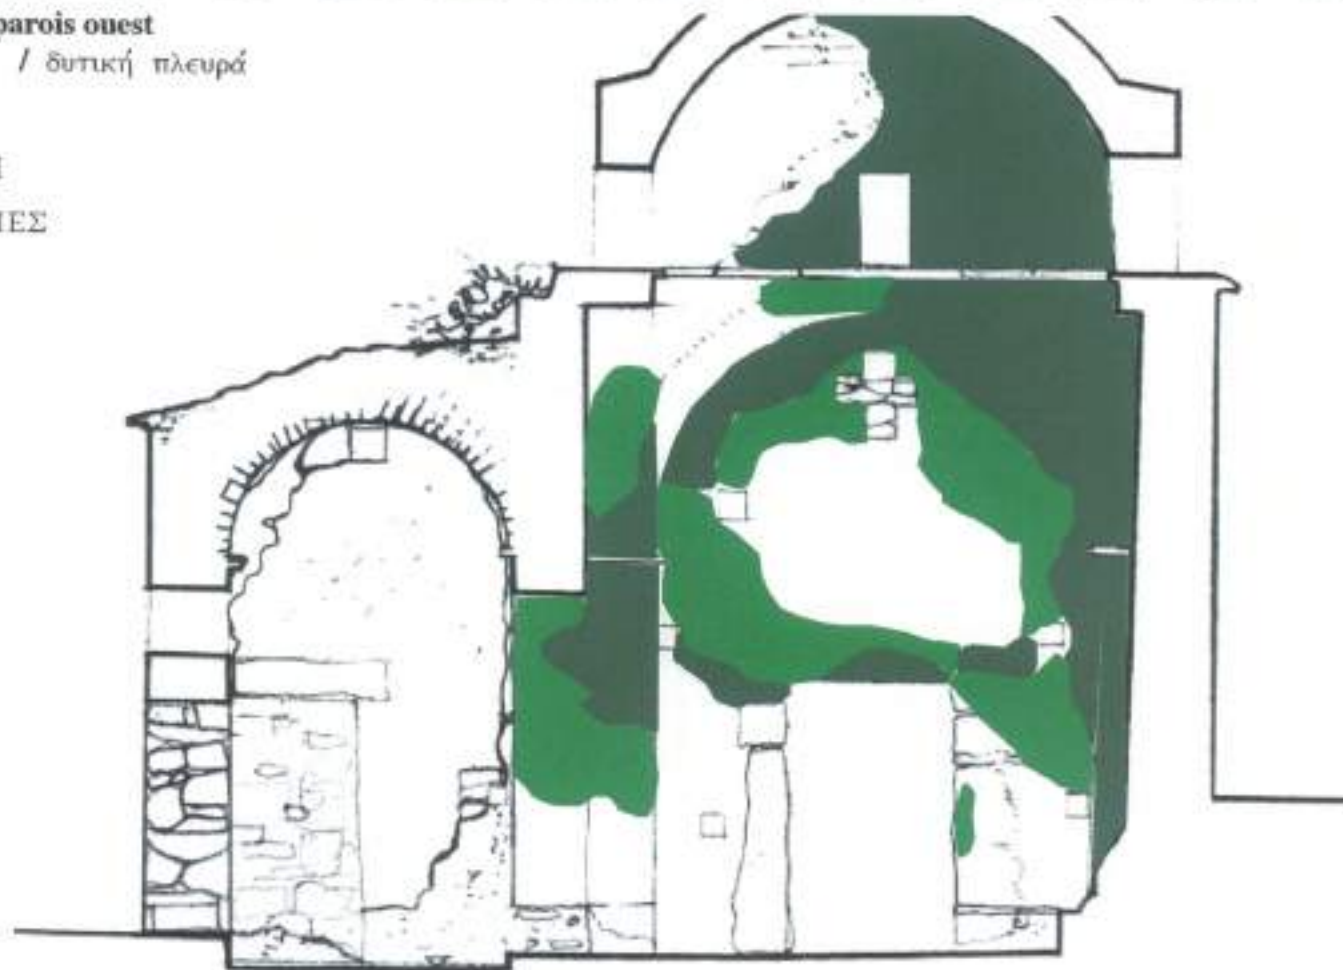
6 Naxos / Hagia Kyriaki / parois ouest

haute densité de micro-organismes

faible densité de micro-organismes
