HAGIA KYRIAKI, APIRANTHOS, NAXOS, GRÈCE  
PROJET DE CONSERVATION ET DE RESTAURATION  
DU BÂTIMENT ET DE SON DÉCOR PEINT

RAPPORT N°1  
DÉCEMBRE 1997-AVRIL 1998

COMMISSION POUR LA RESTAURATION DE L'ÉGLISE DE HAGIA KYRIAKI  
ARCHITECTES-RESTAURATEURS YANNIS KIZIS ET COLLABORATEURS, ATHÈNES  
CONSERVATEURS-RESTAURATEURS ÉRIC-J. FAVRE-BULLE, ATELIER SAINT-DISMAS, LAUSANNE

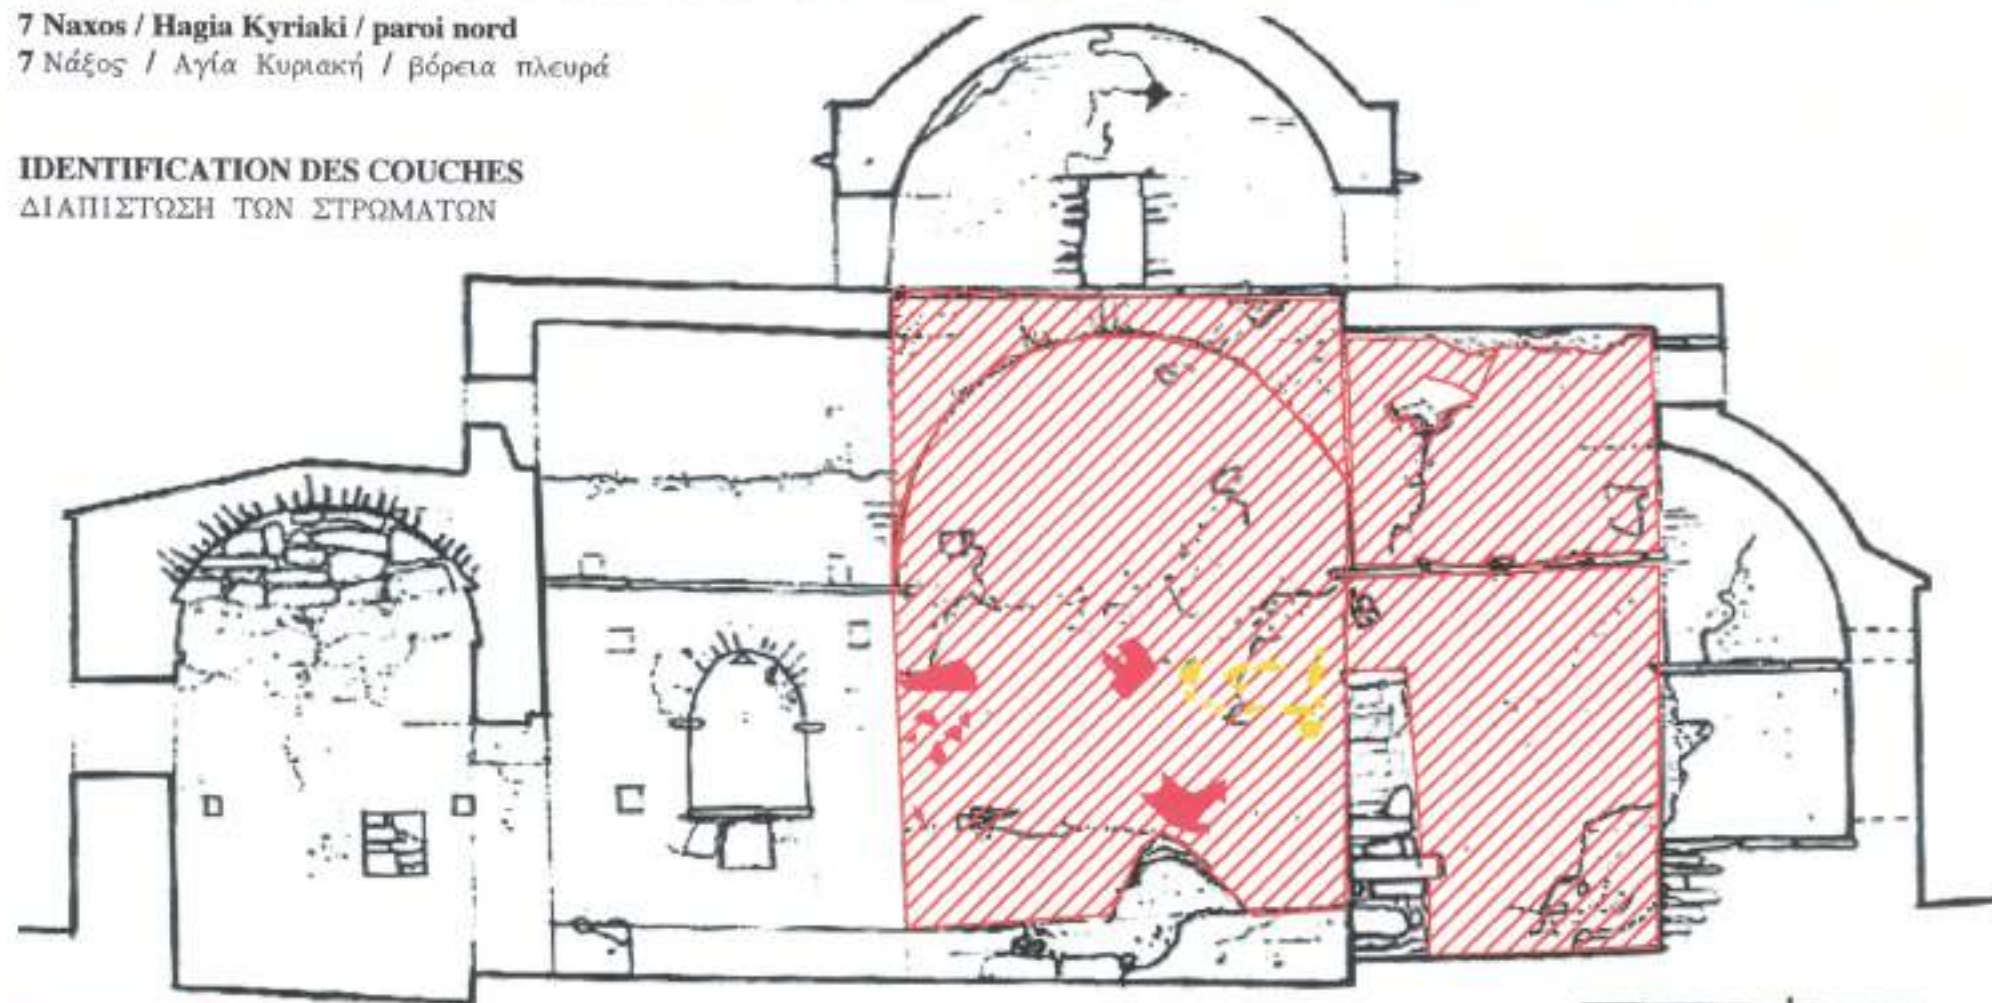
7 Naxos / Hagia Kyriaki / paroi nord

période iconoclaste (VIIe - IXe s.)

réparations (XIXe s.)

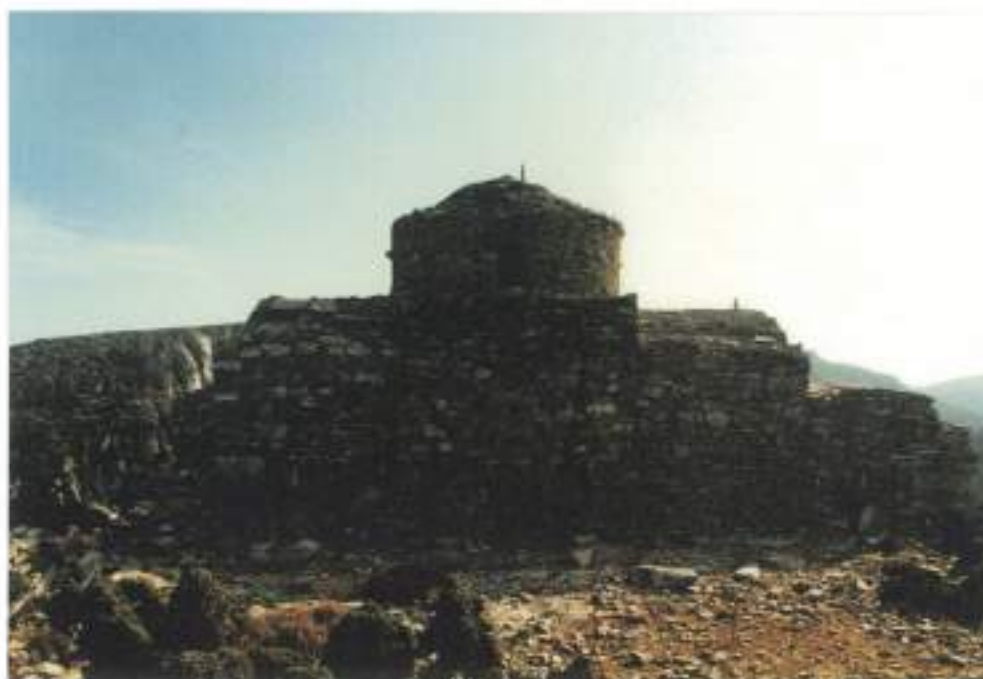
Figure : 5                      Date : octobre 1996  
Lieu : Naxos / Hagia Kyriaki / extérieur  
Objet : coupole / face est  
Remarque : Les fragments d'anciens crépis sont bien visibles.

Εικόνα : 5                      Ημερομηνία : Οκτώβριος 1996  
Τόπος : Νάξος - Αγία Κυριακή - εξωτερική όψη  
Αντικείμενο : τρούλλος - ανατολική πλευρά  
Παρατήρηση : φαίνονται καθαρά τα ίχνη παλαιών επιχρισμάτων.

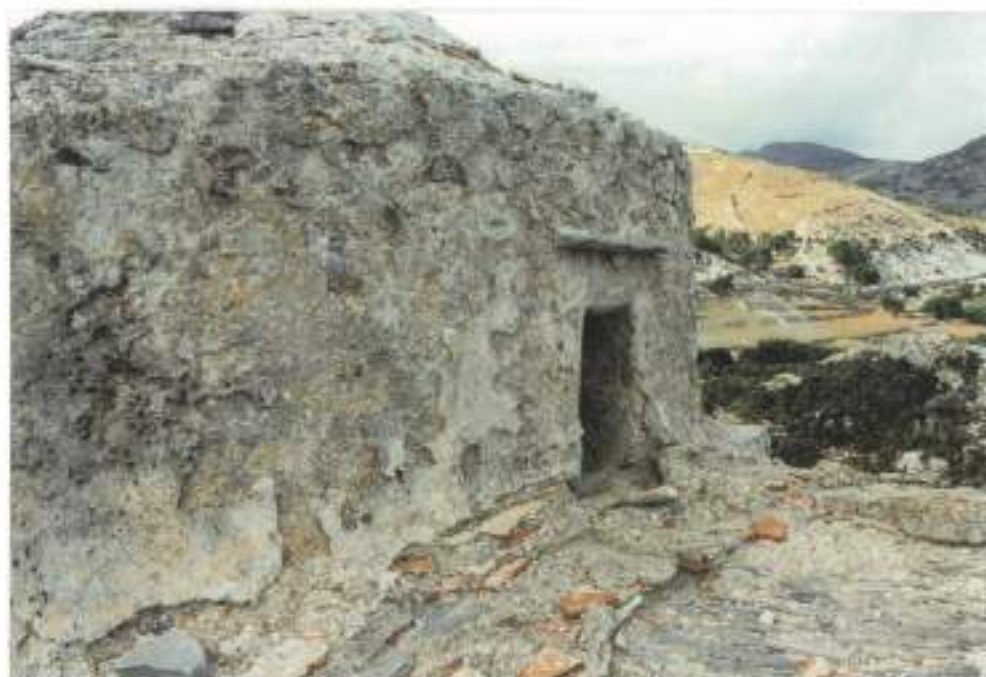
Figure : 6                      Date : octobre 1996  
Lieu : Naxos / Hagia Kyriaki / extérieur  
Objet : coupole / face sud / fenêtre / détail  
Remarque : Les fragments de crépi sur la coupole ainsi que sur l'ébrasement sont bien visibles.

Παρατήρηση : Φαίνονται καθαρά τα ίχνη παλαιών επιχρισμάτων στον τρούλλο και στο παράθυρο.

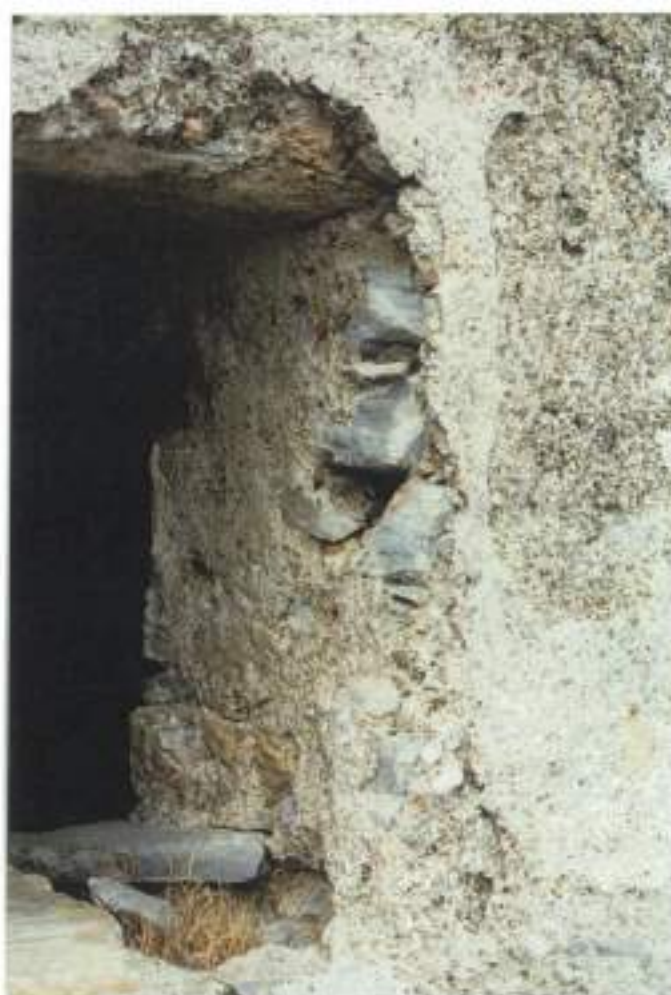
Figure : 7      Date : octobre 1996  
Lieu : Naxos / Hagia Kyriaki / extérieur  
Objet : coupole / faces sud-ouest  
Remarque : Idem n° 6.

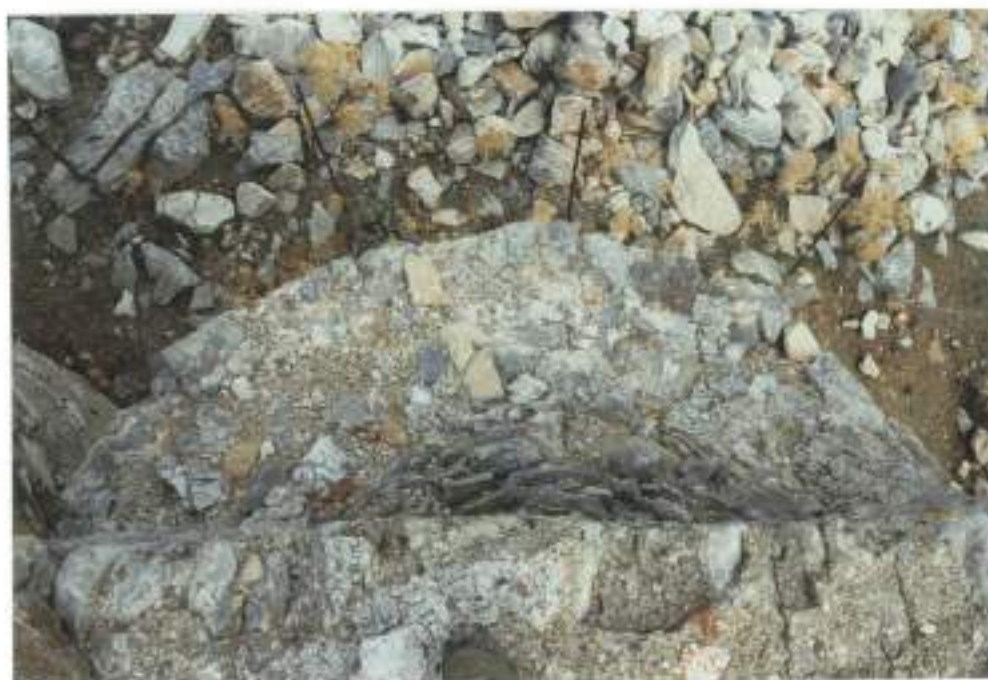
Figure : 9                      Date : octobre 1996  
Lieu : Naxos / Hagia Kyriaki / extérieur  
Objet : coupole / face nord  
Remarque : Le mortier de construction est bien visible.

Εικόνα : 9                      Ημερομηνία : Οκτώβριος 1996  
Τόπος : Νάξος - Αγία Κυριακή - εξωτερική όψη  
Αντικείμενο : τρούλλος - βόρεια πλευρά  
Παρατήρηση : Φαίνεται καθαρά το κονίαμα κατασκευής.

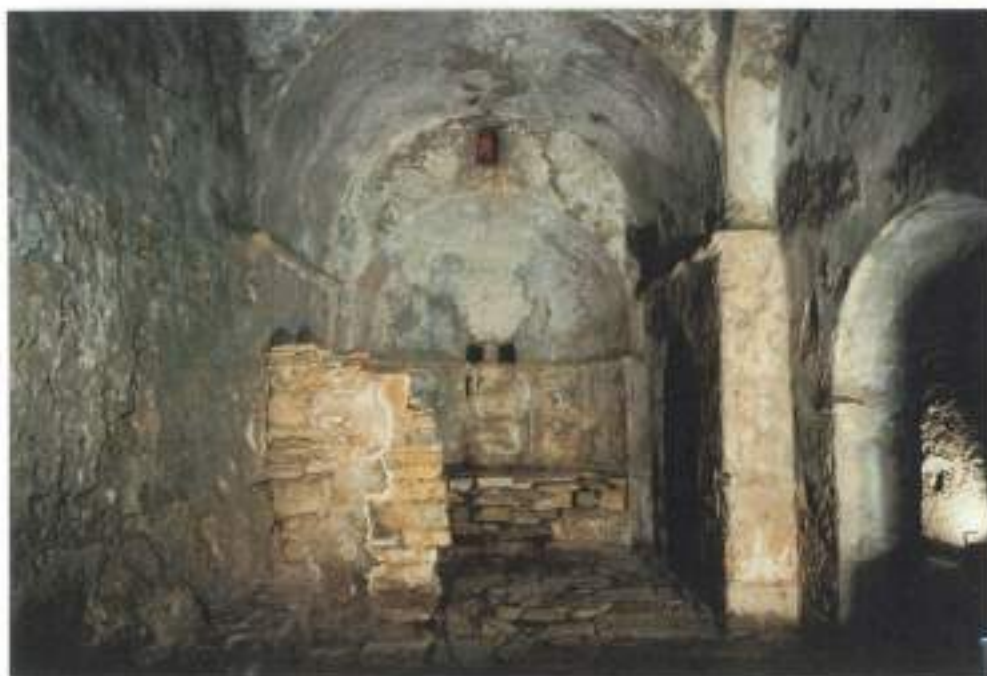
- Figure : 17      Date : octobre 1996  
Lieu : Naxos / Hagia Kyriaki / intérieur
- Objet : abside / paroi est
- Remarque : Dans la partie inférieure de la paroi semi-circulaire, on remarque l'interruption de l'enduit dû à la présence d'un synthronon.
- Εικόνα : 17      Ημερομηνία : Οκτώβριος 1996  
Τόπος : Νάξος - Αγία Κυριακή - εσωτερικό
- Αντικείμενο : αψίδα - ανατολικό τοίχωμα
- Παρατήρηση : Στο κάτω μέρος του ημικυκλικού τοιχώματος παρατηρείται διακοπή του επιχρίσματος λόγω της κατασκευής του σύνθρονου.

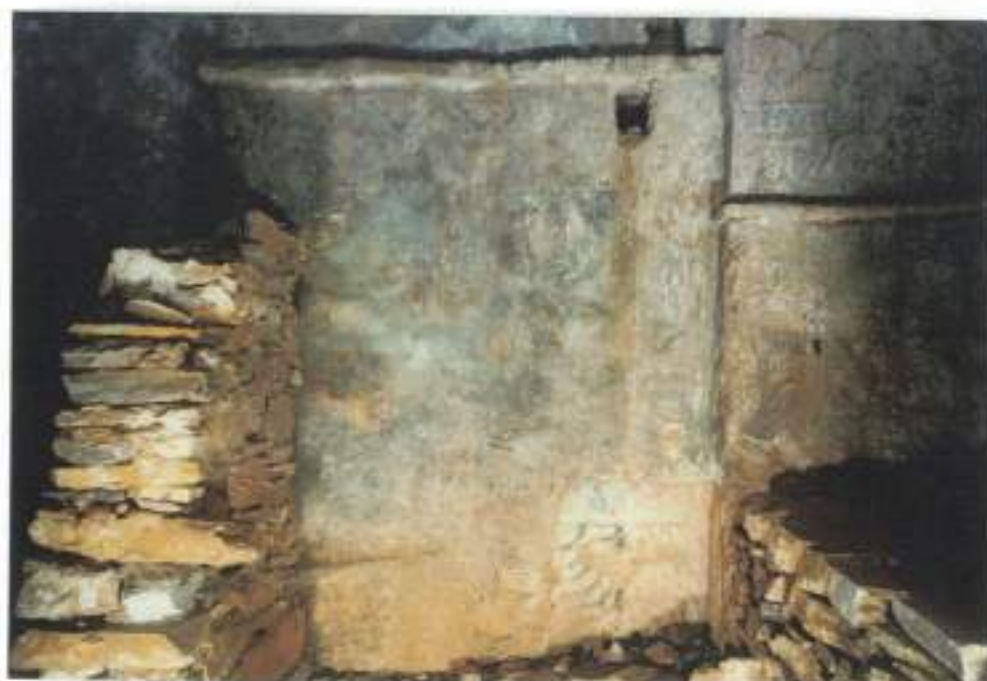
- Figure : 27      Date : octobre 1996  
Lieu : Naxos / Hagia Kyriaki / intérieur
- Objet : sanctuaire / intrados de la voûte
- Remarque : Sous le voile blanc (carbonate de calcium), on distingue les décors peints de l'étape II.
- Εικόνα : 27      Ημερομηνία : Οκτώβριος 1996  
Τόπος : Νάξος - Αγία Κυριακή - εσωτερικό
- Αντικείμενο : ιερό - εσωράχιο του θόλου
- Παρατήρηση : Κάτω από το άσπρο πέπλο (ανθρακικό άλας ασβεστίου) διακρίνεται ο ζωγραφικός διάκοσμος του σταδίου 2.

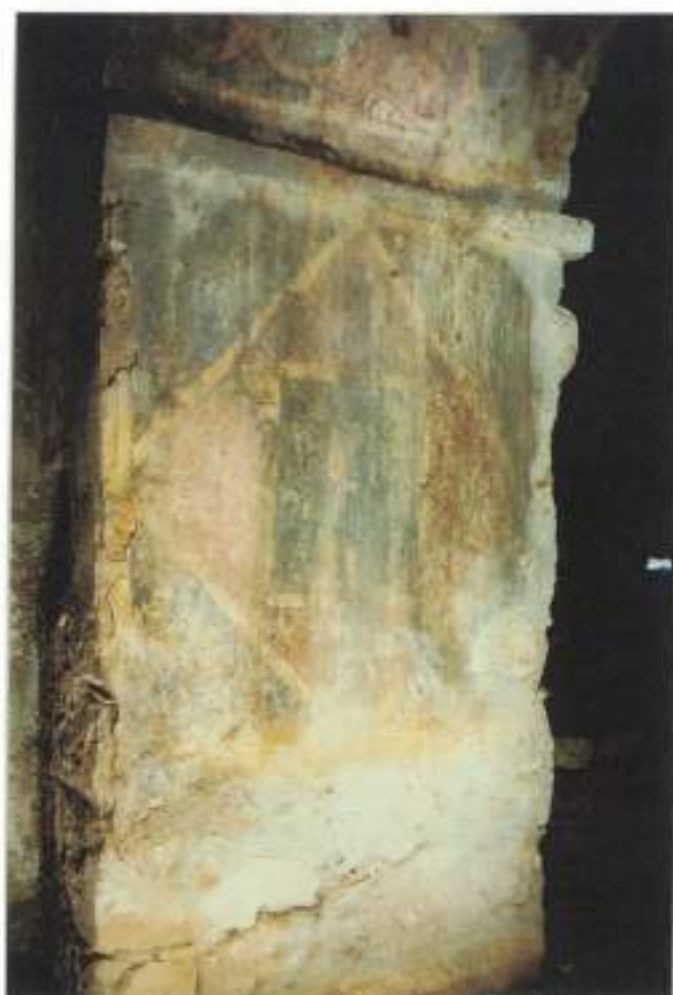
**Figure :** 29      **Date :** octobre 1996  
**Lieu :** Naxos / Hagia Kyriaki / intérieur  
**Objet :** entre sanctuaire et chapelle / arcade I / face ouest  
**Remarque :** La face du pilier est complètement peinte; la polychromie est aujourd'hui en partie masquée par le voile blanc.

**Παρατήρηση :** Η επιφάνεια του πεσσού είναι πλήρως διακοσμημένη· η πολυχρωμία είναι σήμερα καλυμμένη από το άσπρο πέπλο.

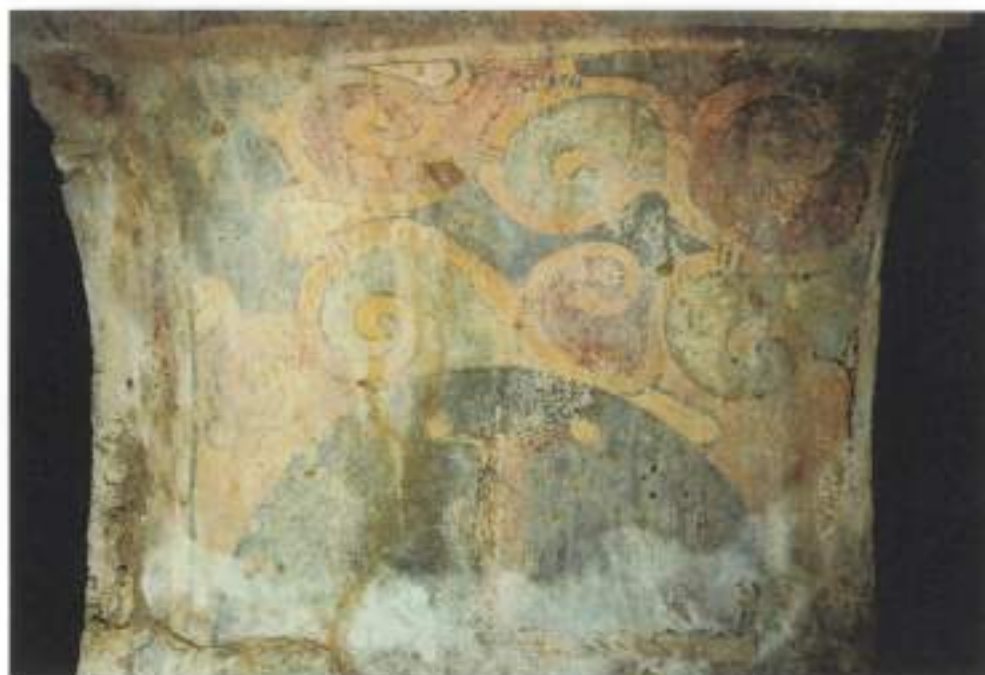
**Remarque :** La polychromie de l'étape II est presque intacte.

**Παρατήρηση :** Η πολυχρωμία του σταδίου 2 είναι σχεδόν άθικτη.

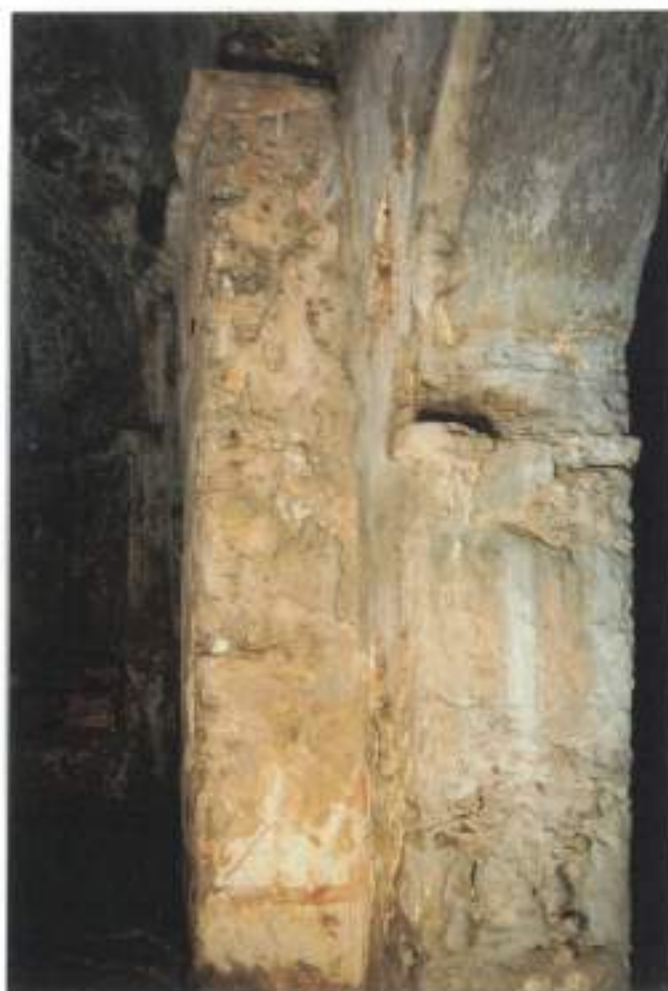
Remarque : Le décor peint de l'étape II a pratiquement disparu.

Παρατήρηση : Ο ζωγραφικός διάκοσμος του σταδίου 2 έχει ουσιαστικά εξαφανιστεί.

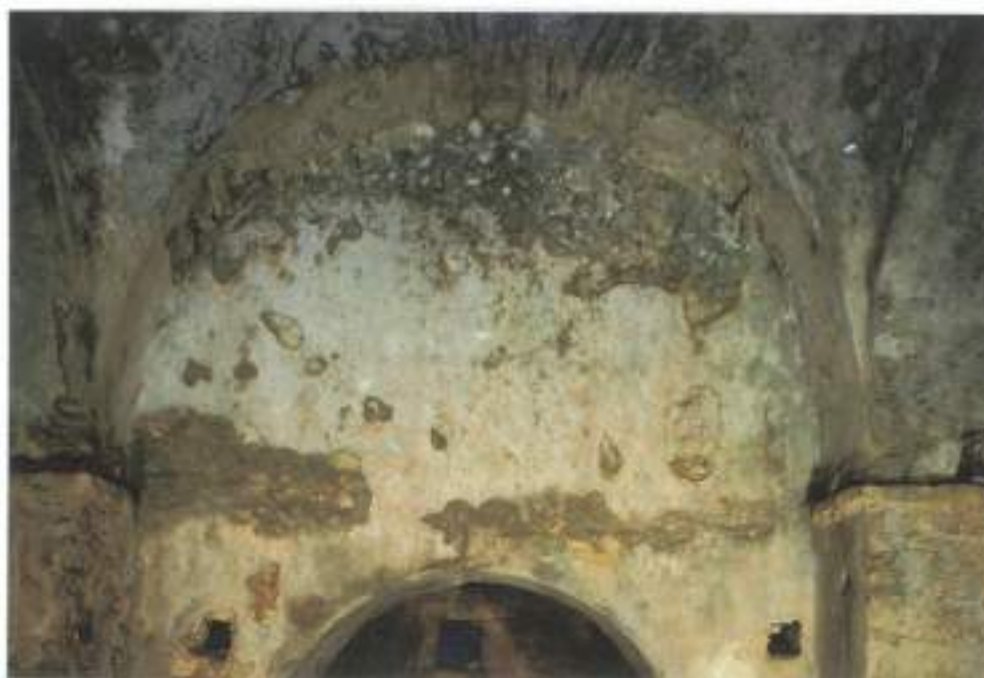
**Figure :** 34      **Date :** octobre 1996  
**Lieu :** Naxos / Hagia Kyriaki / intérieur  
**Objet :** partie centrale / intrados sud / partie est  
**Remarque :** Le décor peint de l'étape II est encore présent sous le voile blanc.

**Εικόνα :** 34      **Ημερομηνία :** Οκτώβριος 1996  
**Τόπος :** Νάξος - Αγία Κυριακή - εσωτερικό  
**Αντικείμενο :** νότιο τυφλό αψίδωμα - εσωράχειο - ανατολική πλευρά  
**Παρατήρηση :** Ο ζωγραφικός διάκοσμος του σταδίου 2 υφίσταται ακόμη κάτω από το άσπρο πέπλο.

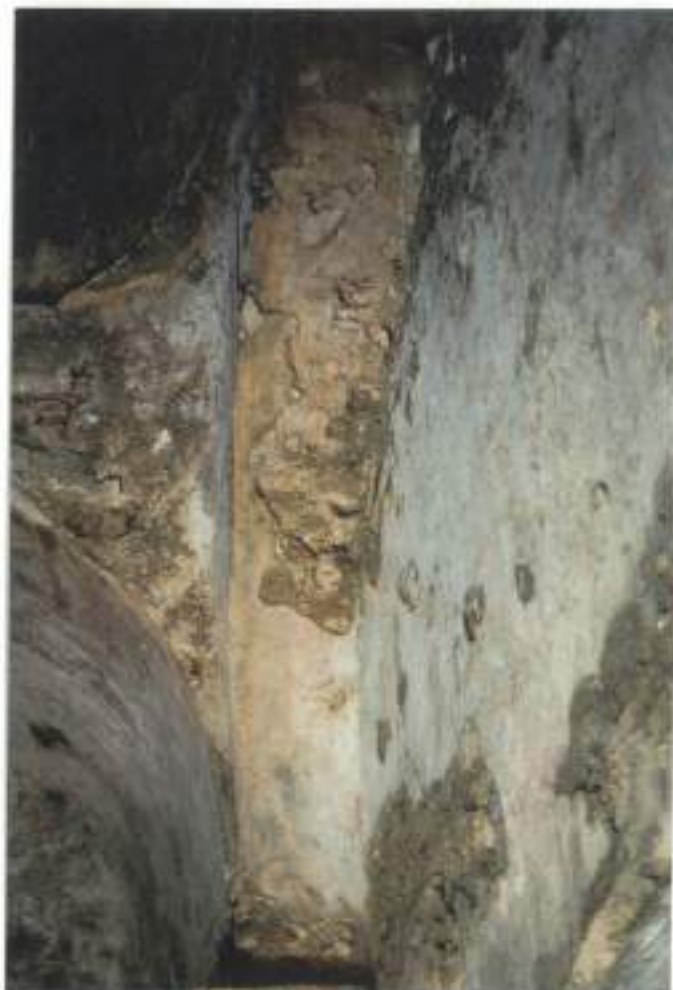
**Figure :** 35      **Date :** octobre 1996  
**Lieu :** Naxos / Hagia Kyriaki / intérieur  
**Objet :** partie centrale / intrados sud / partie ouest  
**Remarque :** Sous le voile blanc ainsi que différentes concrétions calcaires, le décor peint de l'étape II est présent.

**Εικόνα :** 35      **Ημερομηνία :** Οκτώβριος 1996  
**Τόπος :** Νάξος - Αγία Κυριακή - εσωτερικό  
**Αντικείμενο :** νότιο τυφλό αψίδωμα - εσωράχειο - δυτική πλευρά  
**Παρατήρηση :** Ο ζωγραφικός διάκοσμος του σταδίου 2 υφίσταται ακόμη κάτω από το άσπρο πέπλο και διάφορα συμπυκνώματα.

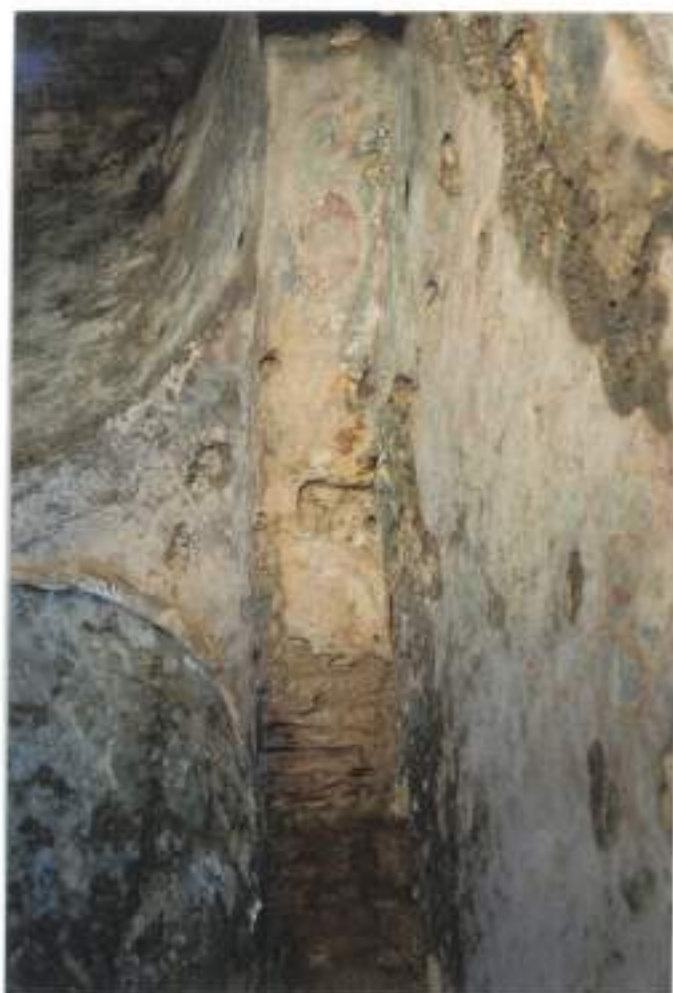
Figure : 36      Date : octobre 1996  
Lieu : Naxos / Hagia Kyriaki / intérieur  
Objet : partie centrale / paroi sud / partie ouest  
Remarque : Idem n° 35.

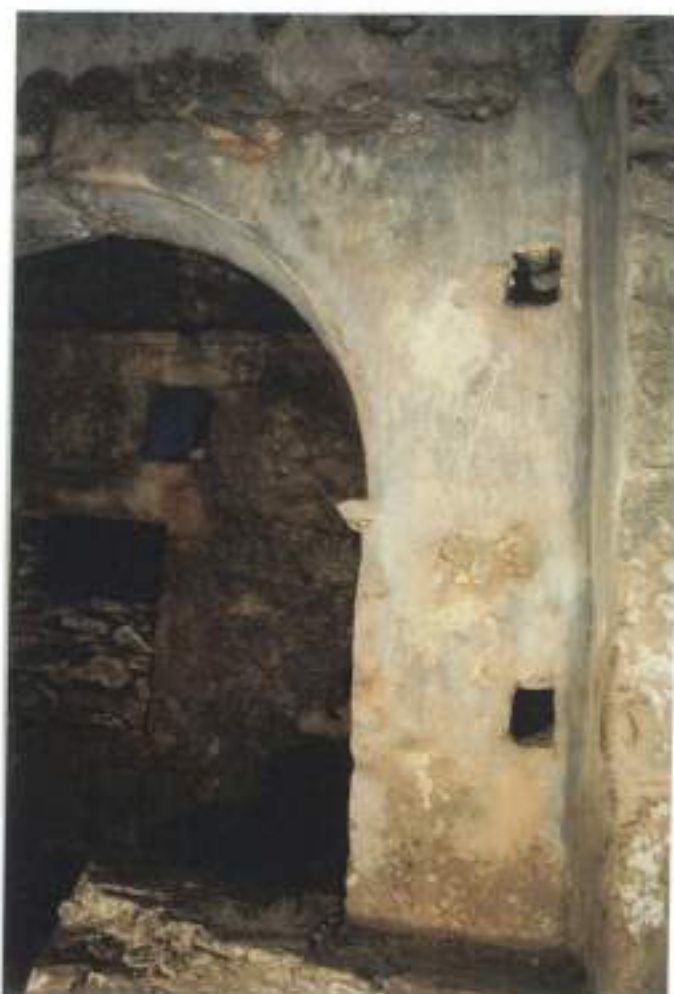
Figure : 37      Date : octobre 1996  
Lieu : Naxos / Hagia Kyriaki / intérieur  
Objet : partie centrale / paroi ouest / côté sud  
Remarque : Idem n° 35.

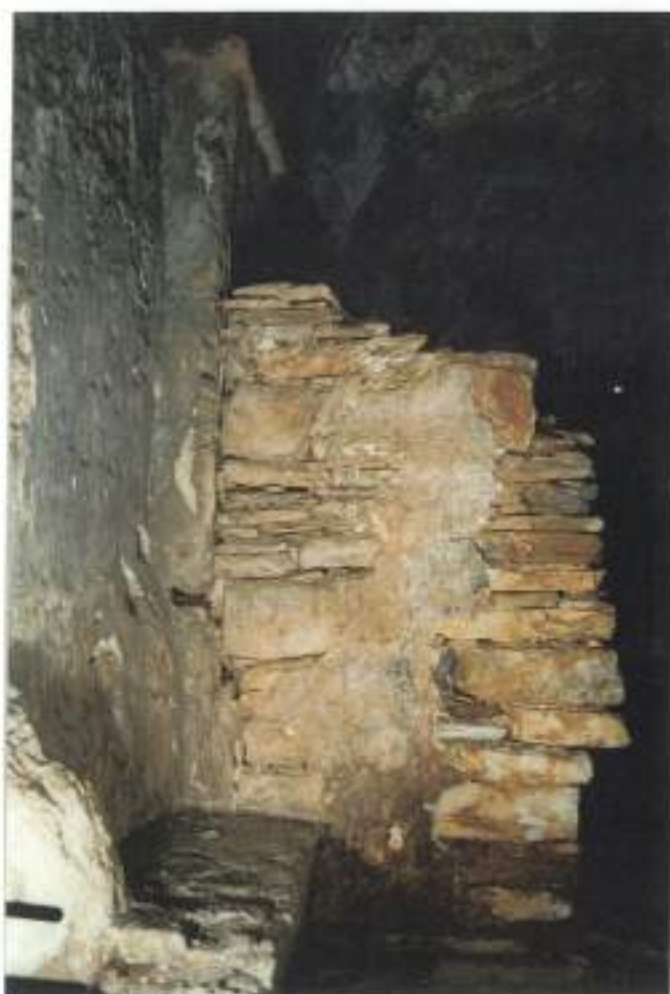
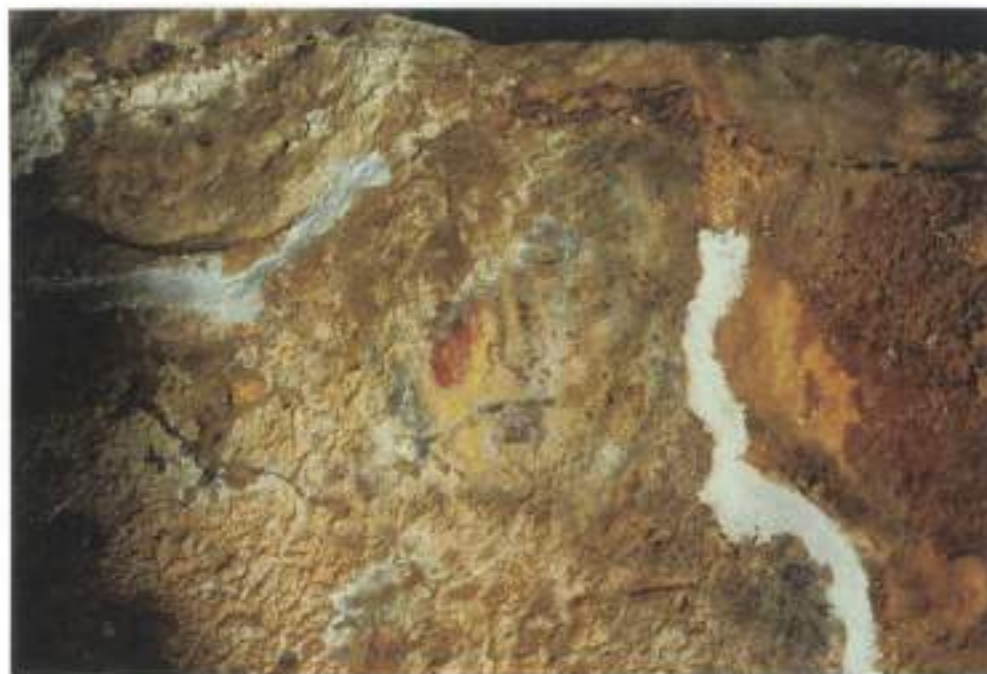
Figure : 45      Date : octobre 1996  
Lieu : Naxos / Hagia Kyriaki / intérieur  
Objet : sanctuaire / iconostase / détail visage  
Remarque : Prise de vue pendant les essais de dégagement. Un visage est mis au jour (la Vierge ?).

- Figure :** 46      **Date :** octobre 1996  
**Lieu :** Naxos / Hagia Kyriaki / intérieur
- Objet :** sanctuaire / iconostase / détail visage
- Remarque :** Idem n° 45, après le dégagement du visage. Notons, sur la droite, le pontage d'urgence effectué.
- Εικόνα :** 46      **Ημερομηνία :** Οκτώβριος 1996  
**Τόπος :** Νάξος - Αγία Κυριακή - εσωτερικό
- Αντικείμενο :** ιερό - εικονοστάσιο - λεπτομέρεια προσώπου
- Παρατήρηση :** Βλ. Ν°45, μετά το καθαρισμό του προσώπου. Παρατηρείται δεξιά το γεφύρωμα που πραγματοποιήθηκε.

Afin d'éviter la chute de certains fragments prêts à tomber, nous avons procédé pendant nos travaux préparatoires (du 14 au 18 octobre 1996) à une série de pontages effectués avec un mortier de chaux et de sable sur la périphérie du fragment de la fresque de la face occidentale de l'iconostase (voir figures n° 45 et 46) ainsi que sur certaines zones du cul-de-four de l'absidiole de la chapelle collatérale.

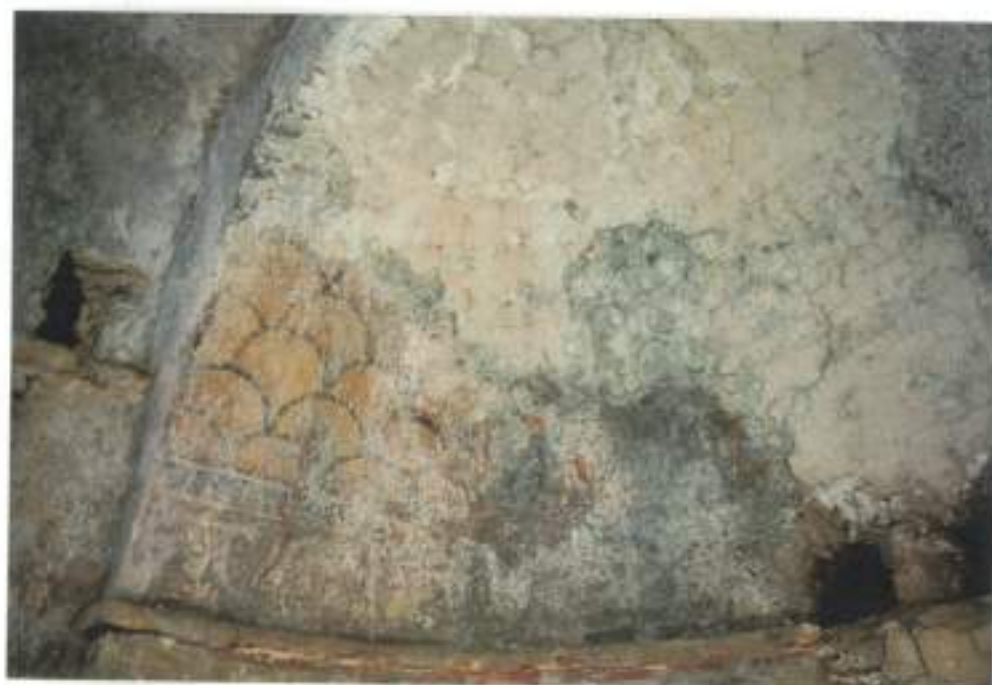
- Figure :** 52                      **Date :** octobre 1996  
**Lieu :** Naxos / Hagia Kyriaki / intérieur
- Objet :** abside / cul-de-four / partie nord
- Remarque :** Suite à une série de problèmes statiques, une importante étape de réparation est observée notamment dans le cul-de-four. Cette intervention est désignée par l'étape V.
- Εικόνα :** 52                      **Ημερομηνία :** Οκτώβριος 1996  
**Τόπος :** Νάξος - Αγία Κυριακή - εσωτερικό
- Αντικείμενο :** αψίδα - τεταρτοσφαίριο - βορειό τμήμα
- Παρατήρηση :** Συνέπεια σειρών στατικών προβλημάτων παρατηρείται μία σημαντική φάση επιδιορθώσεων του τεταρτοσφαιρίου. Αυτή η φάση καλείται στάδιο 5.

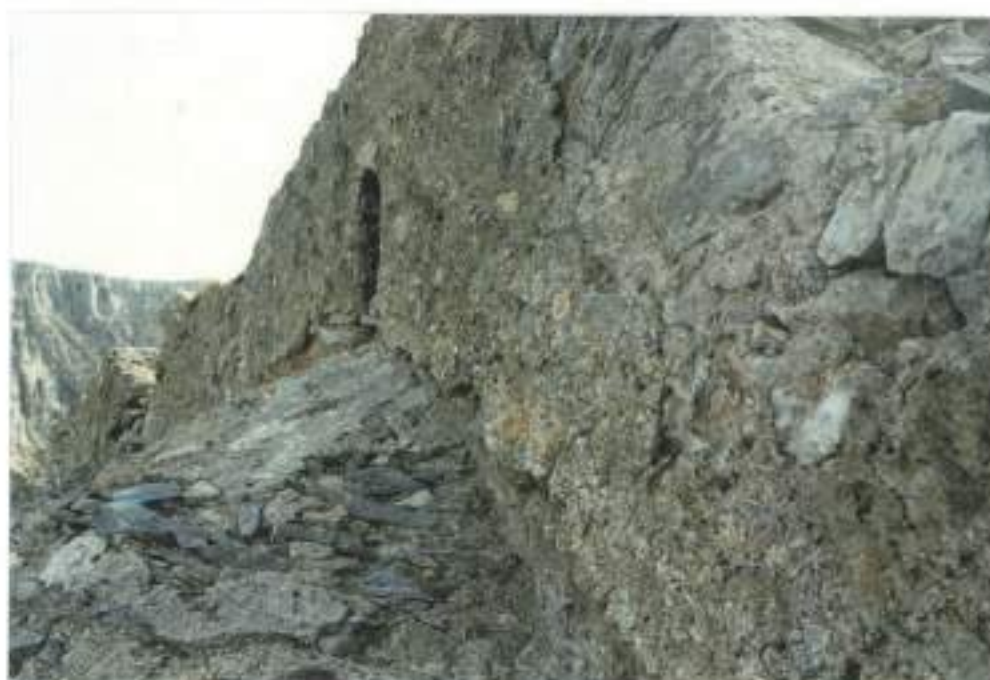
Figure : 54      Date : octobre 1996  
Lieu : Naxos / Hagia Kyriaki / extérieur

A l'extérieur, les toitures ne sont plus recouvertes que d'un enduit à la chaux fragmentaire, laissant ainsi visible par endroits l'appareil de pierre constituant les voûtes. La végétation y trouve un lieu d'élection et contribue efficacement à la désagrégation de la couche protectrice (voir figures n° 53 à 55).

Παρατήρηση : Βλ. Ν° 53. Στόν άνω τοίχον του ιερού παρατηρείται διακοπή του κονιάματος στό κάτω μέρος. Αλλαγή επικάλυψης της αψίδας ;

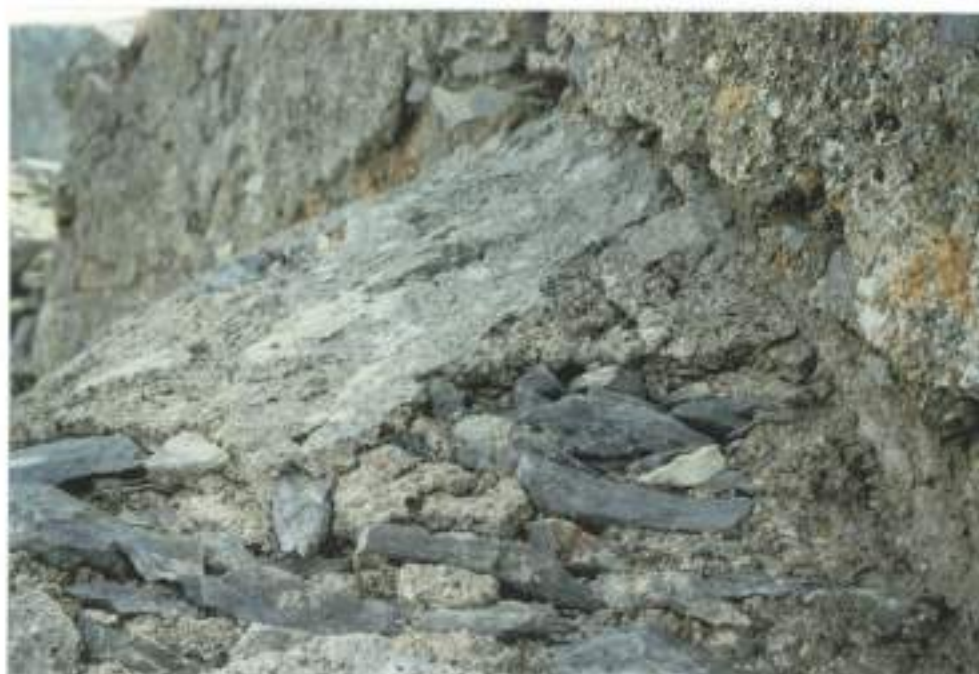
Figure : 55      Date : octobre 1996  
Lieu : Naxos / Hagia Kyriaki / extérieur  
Objet : abside / toit  
Remarque : Idem n° 54. Détail.

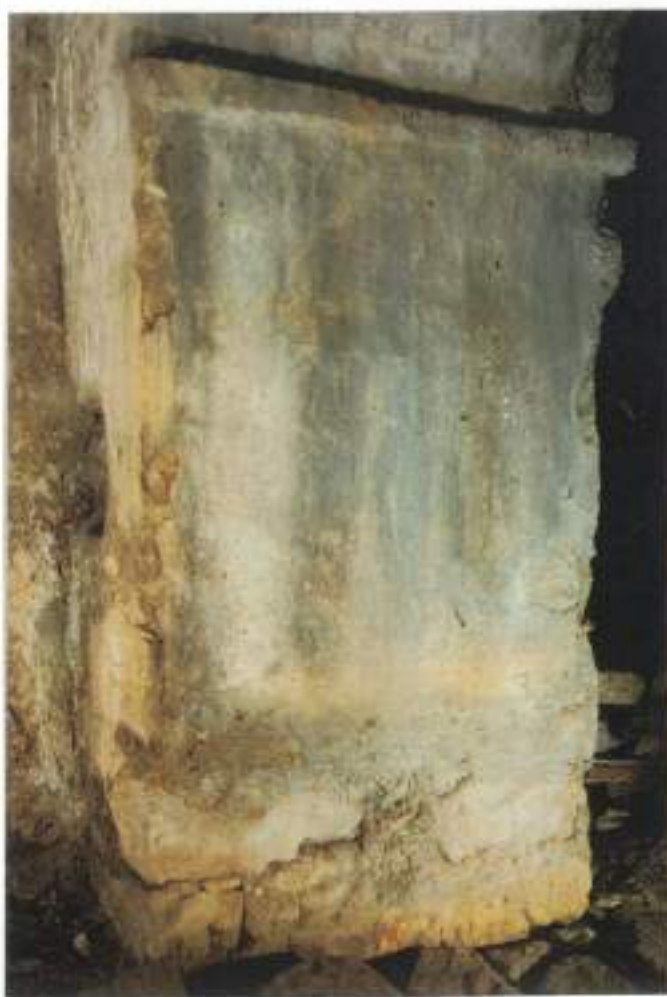
- Figure :** 56      **Date :** octobre 1996  
**Lieu :** Naxos / Hagia Kyriaki / intérieur
- Objet :** entre sanctuaire et chapelle / arcade I / face est
- Remarque :** Le voile blanc de carbonate de calcium s'est formé sur toute la surface du pilier, masquant le décor peint de l'étape II (750-840).
- Εικόνα :** 56      **Ημερομηνία :** Οκτώβριος 1996  
**Τόπος :** Νάξος - Αγία Κυριακή - εσωτερικό
- Αντικείμενο :** μεταξύ ιερού και παρεκκλησίου - τοξωτό άνοιγμα I - ανατολική όψη
- Παρατήρηση :** Το άσπρο πέπλο ανθρακικού ασβεστίου δημιουργήθηκε σε όλη την επιφάνεια του πεσσού, καλύπτοντας το ζωγραφικό διάκοσμο του σταδίου 2 (750-840).

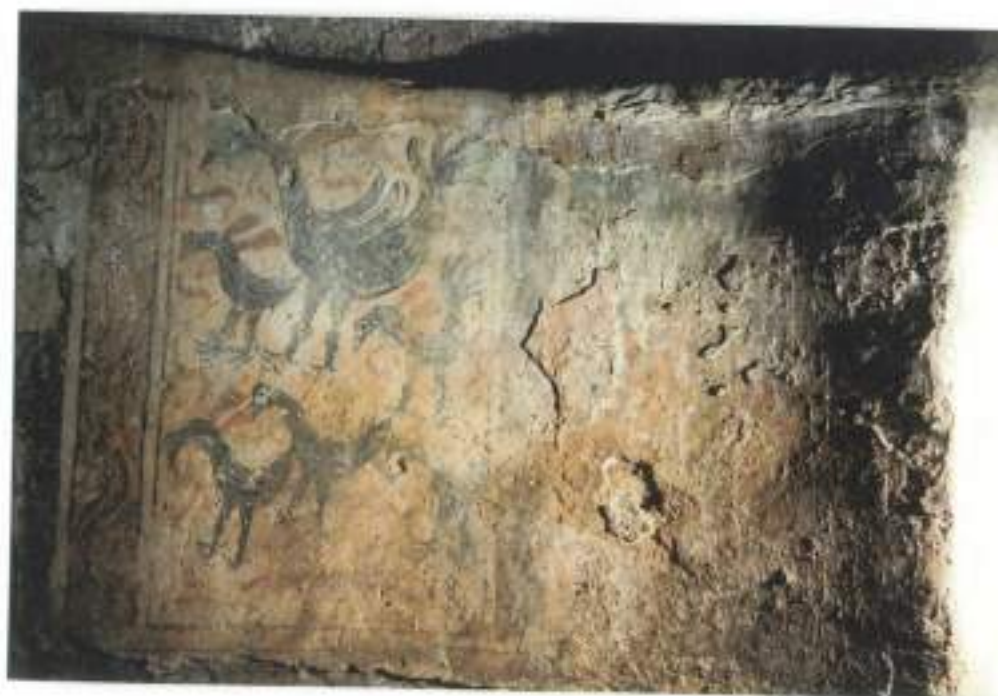
- décollement de l'enduit et affaiblissement des zones périphériques des fragments (voir figures n° 57 et 58)
- présence de micro-organismes (voir figures n° 61 et 62)
- important développement d'un voile blanc (carbonate de calcium) sur toutes les surfaces peintes, hormis la paroi de l'abside, dû en partie aux infiltrations d'eau pluviale à travers les voûtes
- pertes de pellicules picturales dues aux efflorescences salines.

**Figure :** 57      **Date :** octobre 1996  
**Lieu :** Naxos / Hagia Kyriaki / intérieur  
**Objet :** abside / paroi côté sud  
**Remarque :** Avec la lumière rasante, les fragments non supprimés de l'étape IV ainsi que des concrétions calcaires sont bien visibles.

En matière de conservation, les décors peints doivent être l'objet d'une campagne de fixage et de pontage relativement importante afin d'augmenter et d'assurer l'adhésion au support. Pour réduire les risques d'un taux d'humidité trop important, il conviendra d'assainir l'édifice.

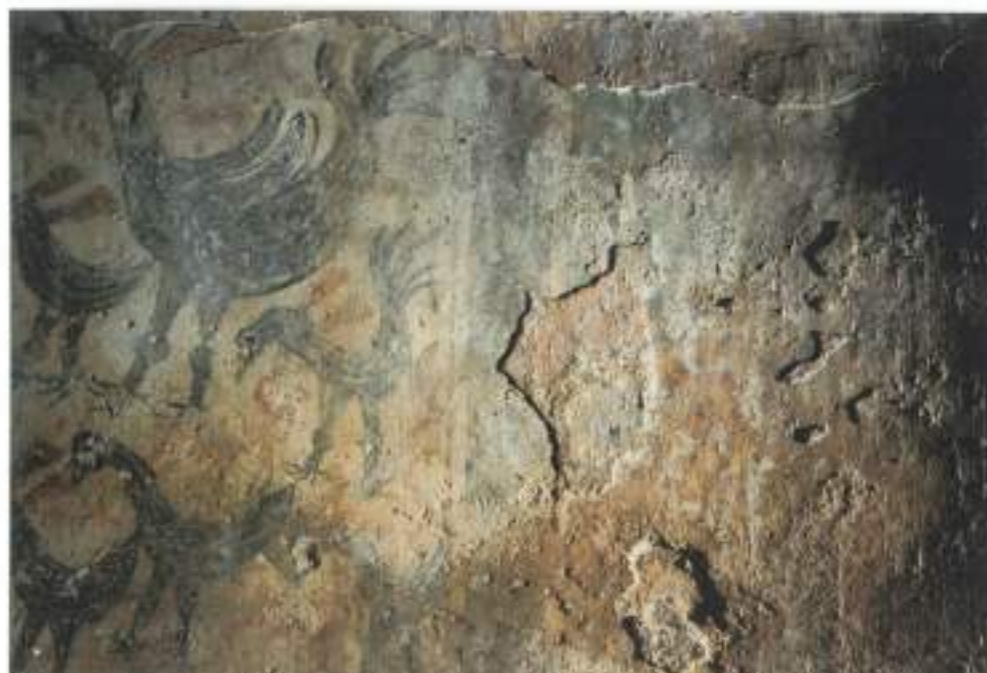
Figure : 58      Date : octobre 1996  
Lieu : Naxos / Hagia Kyriaki / intérieur  
Objet : abside / paroi côté sud  
Remarque : Idem n° 57, détail.

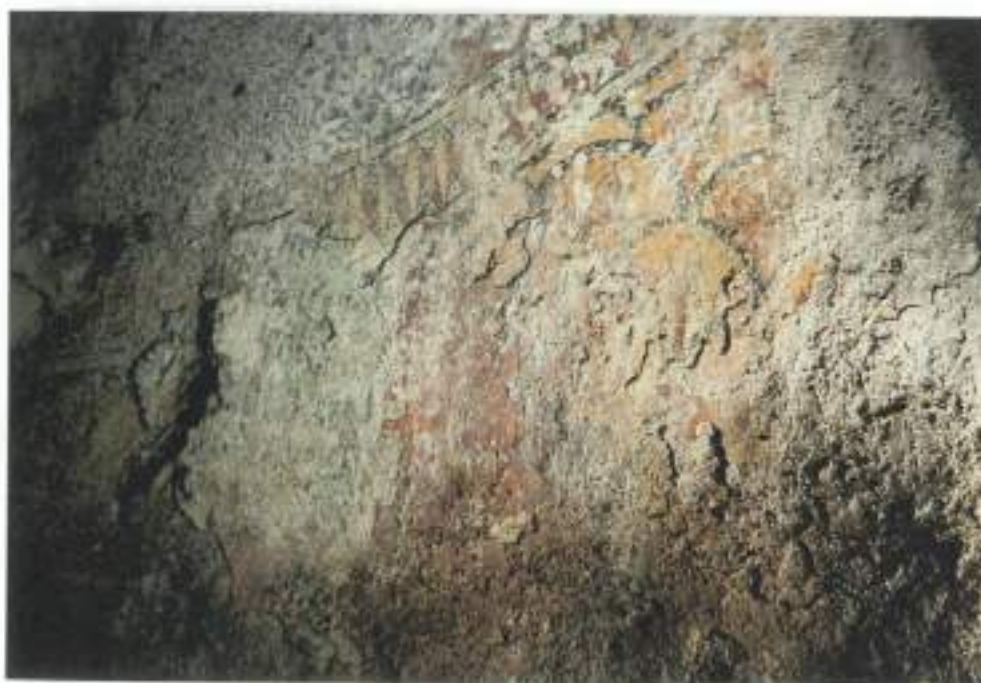
- Figure : 59      Date : octobre 1996  
Lieu : Naxos / Hagia Kyriaki / intérieur
- Objet : abside / cul-de-four / côté sud
- Remarque : Les étapes II et IV ne distinguent plus; les concrétions calcaires et les giclures des réparations de l'étape V rendent cette zone illisible.
- Εικόνα : 59      Ημερομηνία : Οκτώβριος 1996  
Τόπος : Νάξος - Αγία Κυριακή - εσωτερικό
- Αντικείμενο : αψίδα - τεταρτοσφαίριο - νότια πλευρά
- Παρατήρηση : Τα στάδια 2 και 4 δεν διακρίνονται πιά· τα ασβεστούχα συμπυκνώματα και η πιτσιλιές διορθώσεων του σταδίου 5 κάνουν δυσανάγνωστη τη περιοχή αυτή.

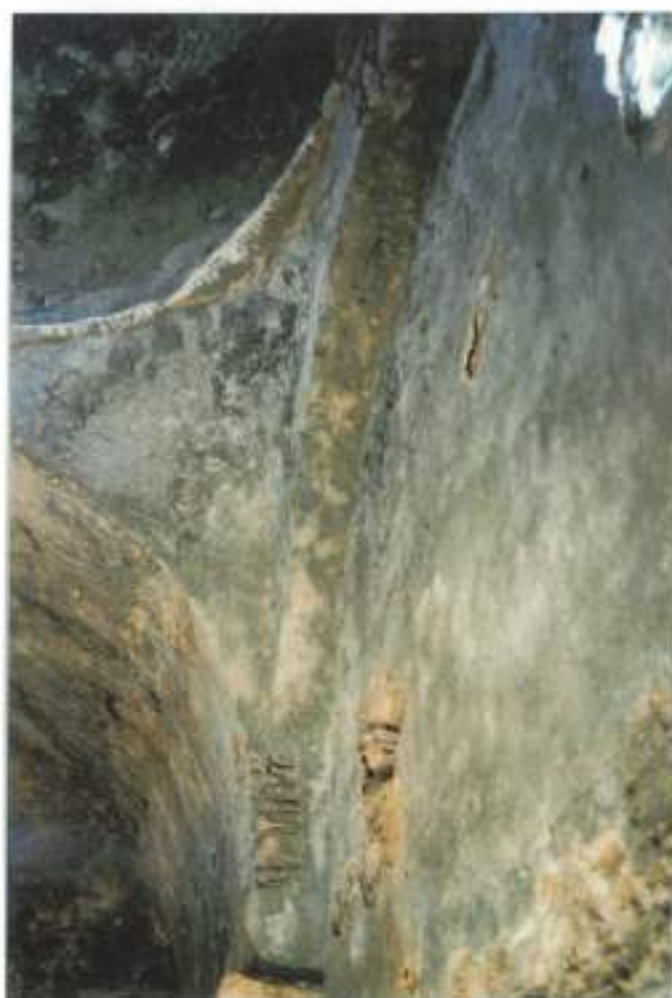
- Figure :** 62                      **Date :** octobre 1996  
**Lieu :** Naxos / Hagia Kyriaki / intérieur
- Objet :** partie centrale / pendentif nord-ouest et bras nord / intrados
- Remarque :** Les traces de micro-organismes d'aspect vert sont bien visibles.
- 
- Εικόνα :** 62                      **Ημερομηνία :** Οκτώβριος 1996  
**Τόπος :** Νάξος - Αγία Κυριακή - εσωτερικό
- Αντικείμενο :** Ναός - ΒΔ λοφίο - εσωράχιο του βόρειου  
                         τυφλού αιθώματος
- Παρατήρηση :** Τα ίχνη μικροοργανισμών πράσινου χρώματος  
                         διακρίνονται σαφώς.

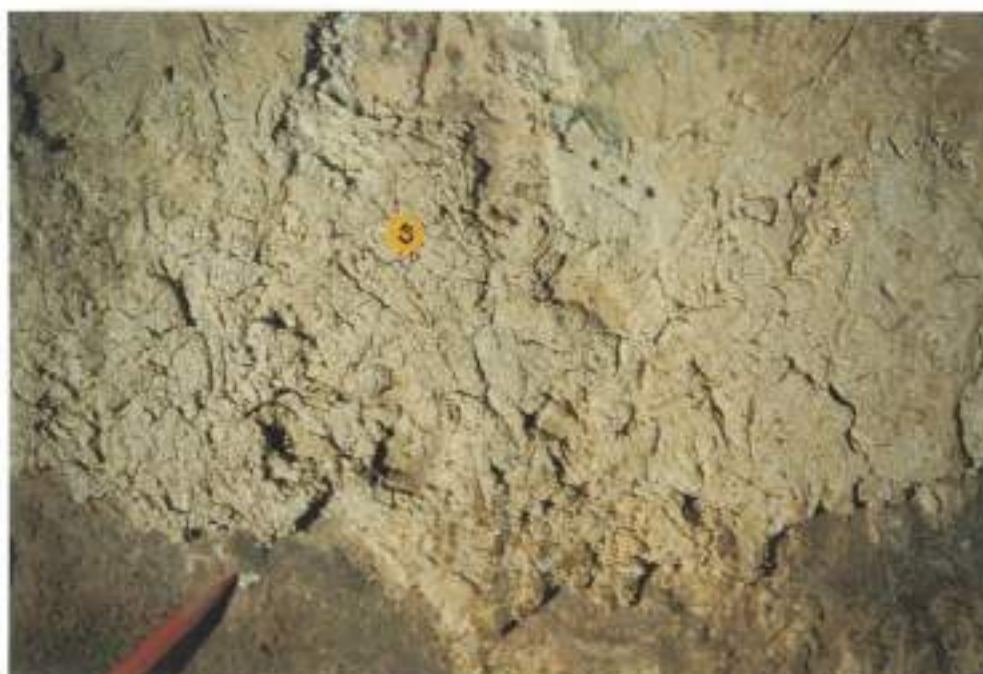
**Figure :** 78      **Date :** octobre 1996  
**Lieu :** Naxos / Hagia Kyriaki / intérieur  
**Objet :** chapelle / absidiole / mortier étape IV  
**Remarque :** Prélèvement n° 7, détail de la localisation avant la dépose.

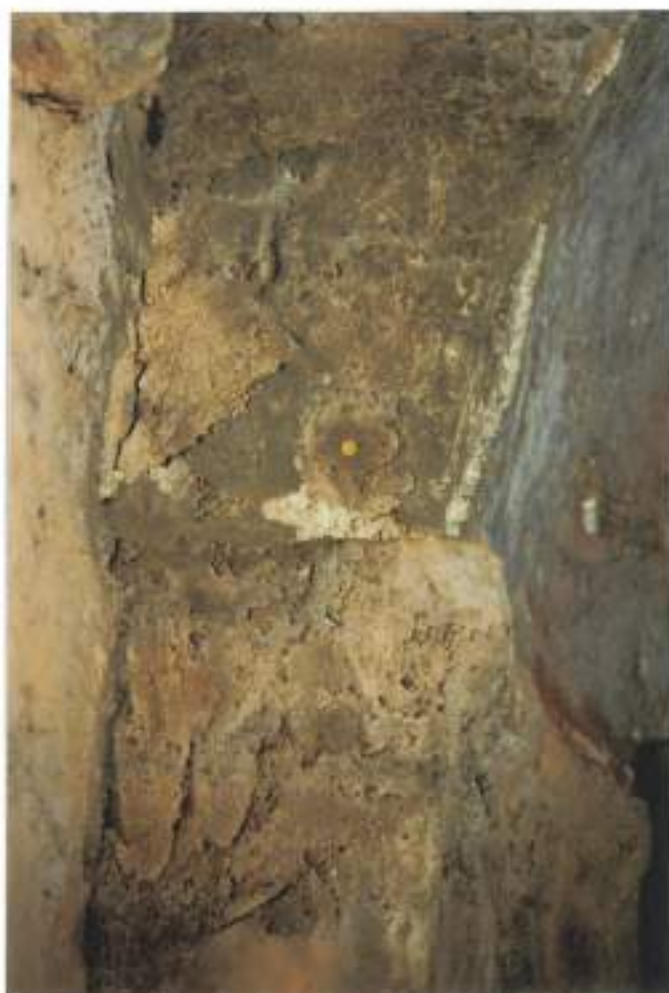
**Figure :** 79      **Date :** octobre 1996  
**Lieu :** Naxos / Hagia Kyriaki / intérieur  
**Objet :** chapelle / absidiole / mortier étape IV  
**Remarque :** Prélèvement n° 7, détail de la localisation après la dépose.

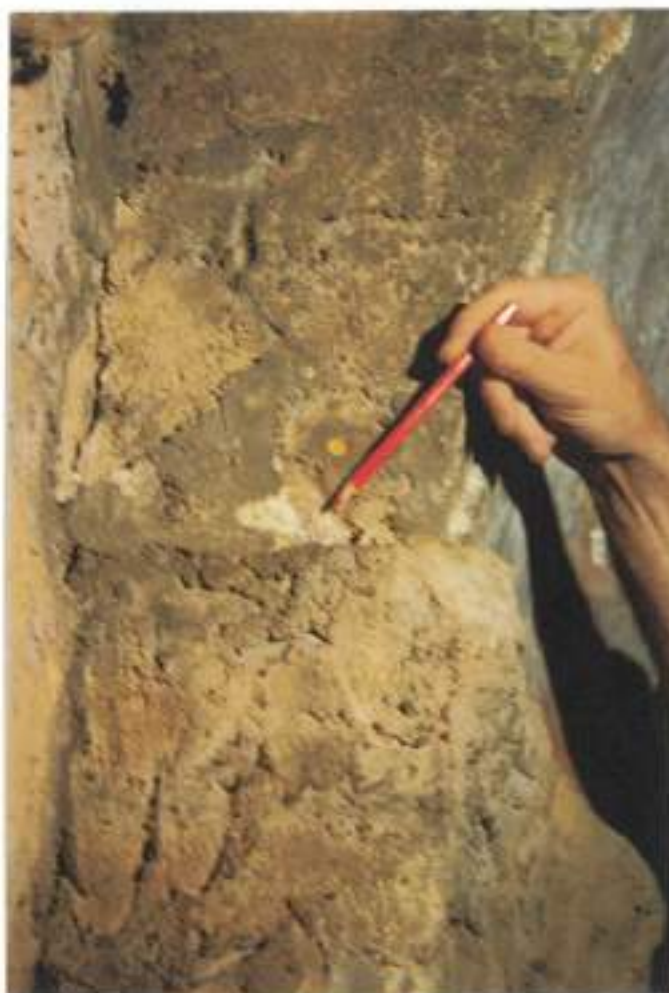
Figure : 80      Date : octobre 1996  
Lieu : Naxos / Hagia Kyriaki / intérieur  
Objet : sanctuaire / iconostase / mortier de construction / étape IV

Remarque : Prélèvement n° 8, localisation avant la dépose.
