HAGIA KYRIAKI, APIRANTHOS, NAXOS, GRÈCE  
PROJET DE CONSERVATION ET DE RESTAURATION  
DU BÂTIMENT ET DE SON DÉCOR PEINT

RAPPORT N°1  
DÉCEMBRE 1997-AVRIL 1998

COMMISSION POUR LA RESTAURATION DE L'ÉGLISE DE HAGIA KYRIAKI  
ARCHITECTES-RESTAURATEURS YANNIS KIZIS ET COLLABORATEURS, ATHÈNES  
CONSERVATEURS-RESTAURATEURS ÉRIC-J. FAVRE-BULLE, ATELIER SAINT-DISMAS, LAUSANNE

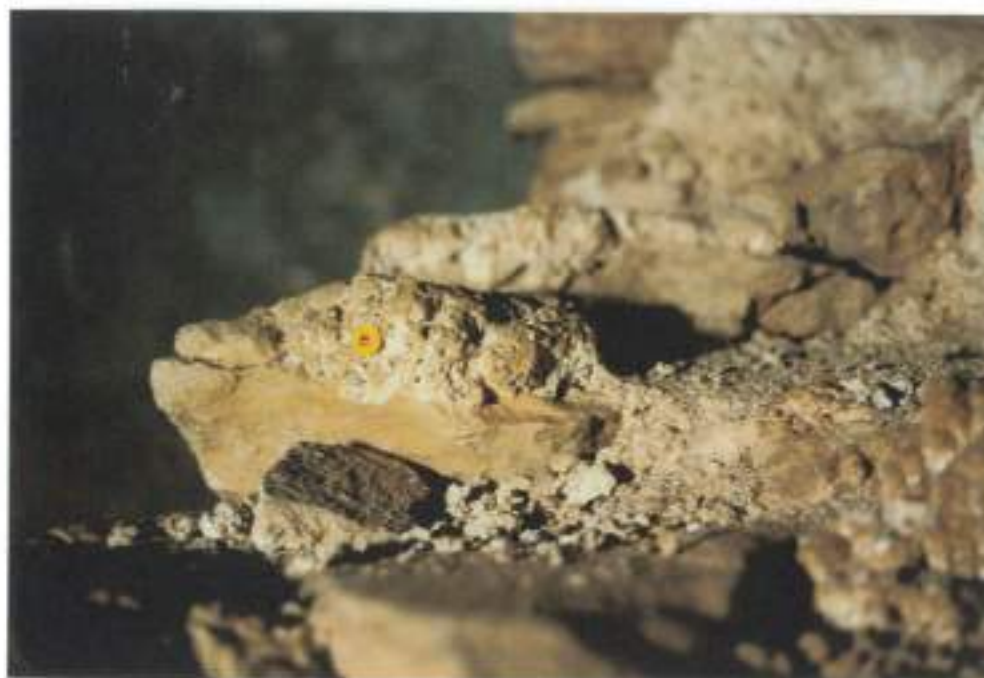
**Figure :** 81      **Date :** octobre 1996  
**Lieu :** Naxos / Hagia Kyriaki / intérieur  
**Objet :** sanctuaire / iconostase / mortier de construction / étape IV

**Remarque :** Prélèvement n° 8, détail de la localisation avant la dépose.

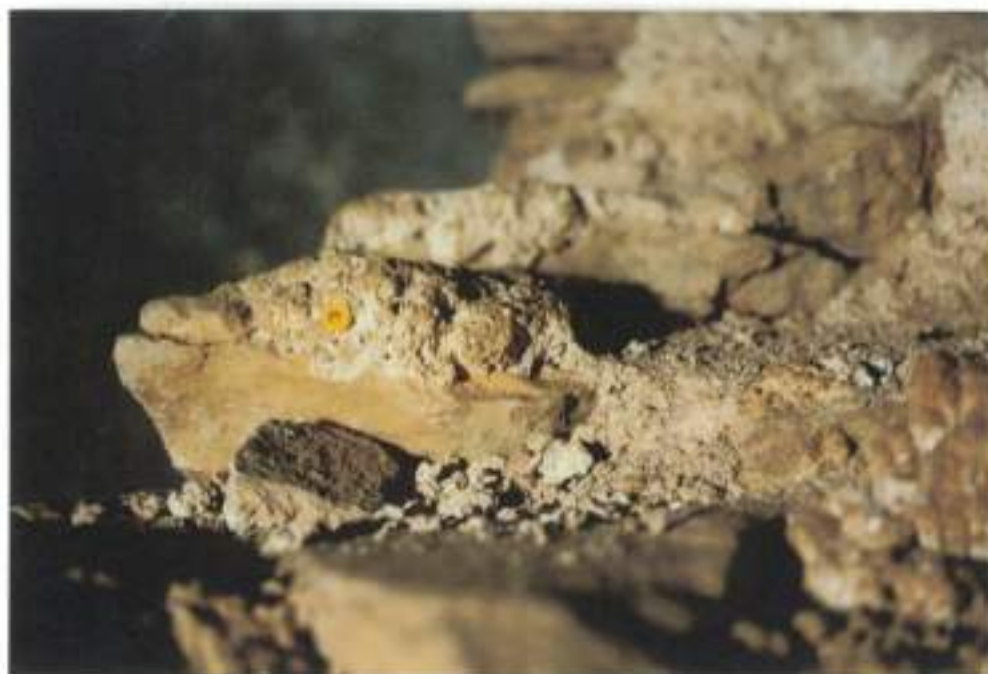
Figure : 82      Date : octobre 1996  
Lieu : Naxos / Hagia Kyriaki / intérieur  
Objet : sanctuaire / iconostase / mortier de construction / étape IV

Remarque : Prélèvement n° 8, détail de la localisation après la dépose.

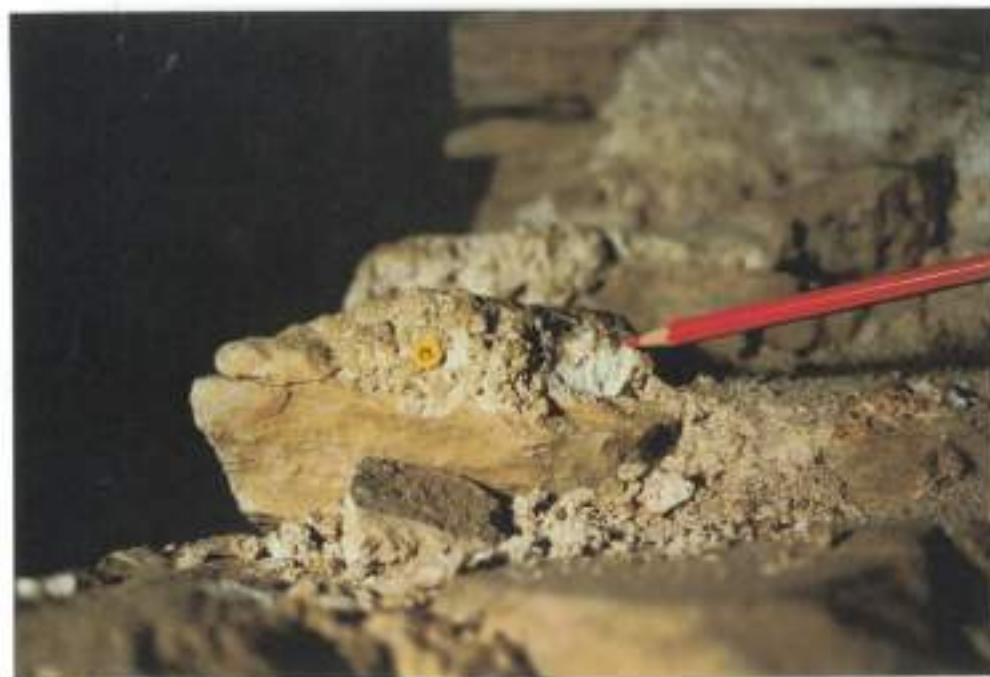
**Figure :** 83      **Date :** octobre 1996  
**Lieu :** Naxos / Hagia Kyriaki / intérieur  
**Objet :** partie centrale / paroi est / côté nord / mortier

**Remarque :** Prélèvement n° 9 : mortier de construction subjectile de la pellicule picturale de l'étape IV (période figurative du XII<sup>e</sup> siècle). Localisation avant la dépose.

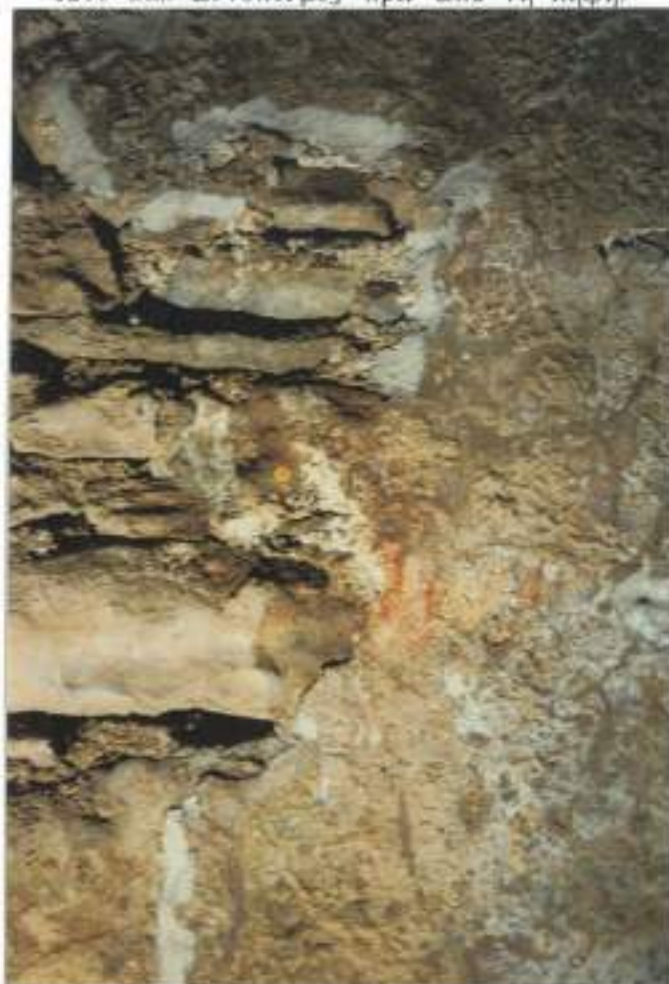
Figure : 84      Date : octobre 1996

Objet : partie centrale / paroi est / côté nord / mortier

Παρατήρηση : Δειγματοληψία N°9: κονίαμα κατασκευής, υπόστρωμα του ζωγραφικού φλοιού του σταδίου 4 (εικονική περίοδος του 12ου αι.). Λεπτομέρεια ειντοπισμού πριν από τη λήψη.

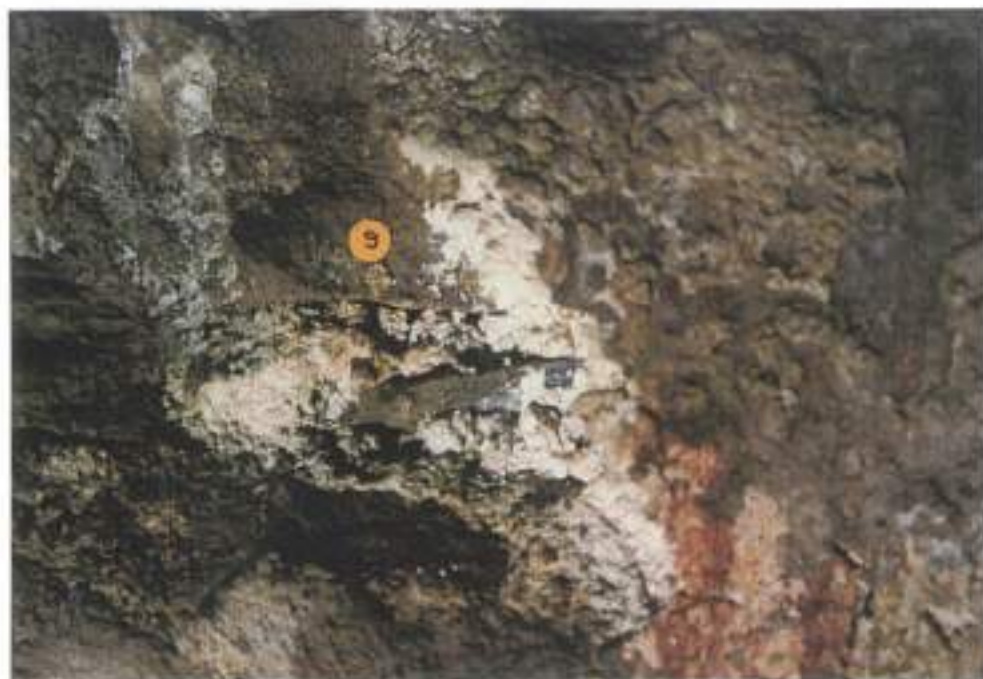
- Figure :** 85      **Date :** octobre 1996  
**Lieu :** Naxos / Hagia Kyriaki / intérieur
- Objet :** partie centrale / paroi est / côté nord / mortier
- Remarque :** Prélèvement n° 9 : mortier de construction subjectile de la pellicule picturale de l'étape IV (période figurative du XII<sup>e</sup> siècle). Détail de la localisation après la dépose.
- Εικόνα :** 85      **Ημερομηνία :** Οκτώβριος 1996  
**Τόπος :** Νάξος - Αγία Κυριακή - εσωτερικό
- Αντικείμενο :** Ναός - ανατολική πλευρά - βόρειο τμήμα - κονίαμα
- Παρατήρηση :** Δειγματοληψία N°9: κονίαμα κατασκευής, υπόστρωμα του ζωγραφικού φλοιού του σταδίου 4 (εικονική περίοδος του 12ου αι.). Λεπτομέρεια εντοπισμού πριν από τη λήψη.

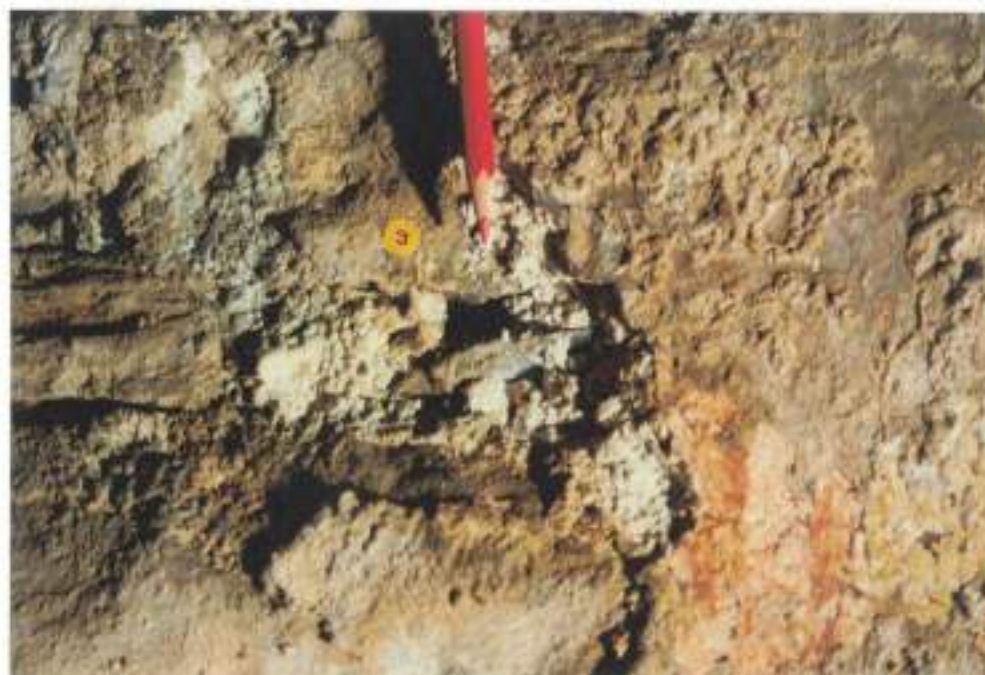
- Figure :** 86      **Date :** octobre 1996  
**Lieu :** Naxos / Hagia Kyriaki / intérieur
- Objet :** partie centrale / paroi nord / mortier étape II
- Remarque :** Prélèvement n° 10. Localisation avant la dépose.  
Ce prélèvement contient des micro-organismes sur la surface.
- Εικόνα :** 86      **Ημερομηνία :** Οκτώβριος 1996  
**Τόπος :** Νάξος - Αγία Κυριακή - εσωτερικό
- Αντικείμενο :** Ναός - βόρεια πλευρά - κόνιμα του σταδίου 2
- Παρατήρηση :** Δειγματοληψία N°10. Εντοπισμός πριν από τη λήψη. Η επιφάνεια αυτού του δείγματος είναι καλυμμένη από μικροοργανισμούς.

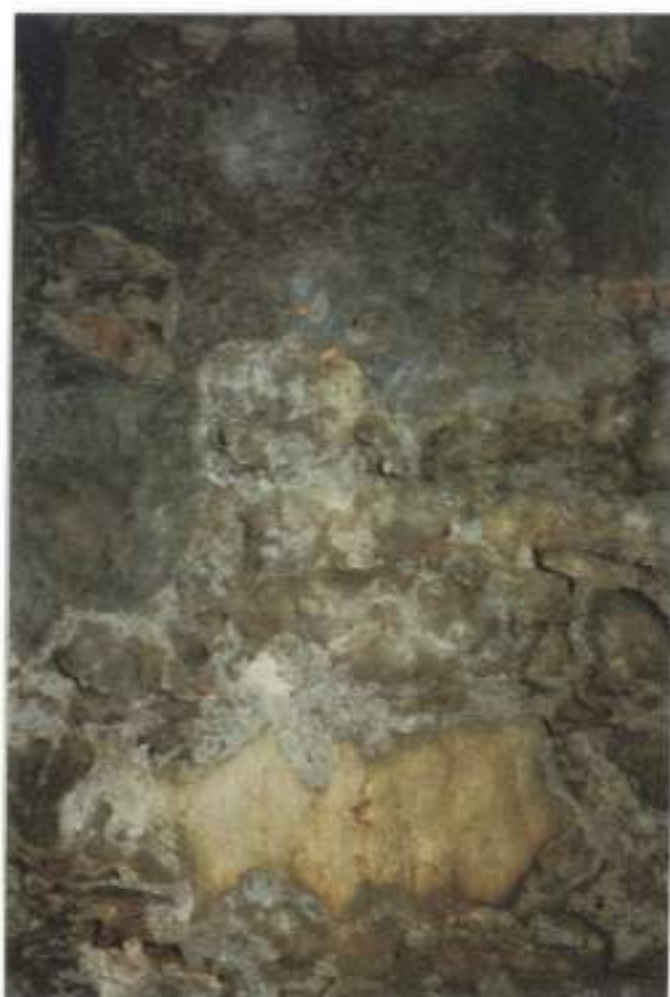
Figure : 87 Date : octobre 1996

Παρατήρηση : Δειγματοληψία N°10. Λεπτομέρεια εντοπισμού πριν από τη λήψη. Η επιφάνεια αυτού του δείγματος είναι καλυμμένη από μικροοργανισμούς.

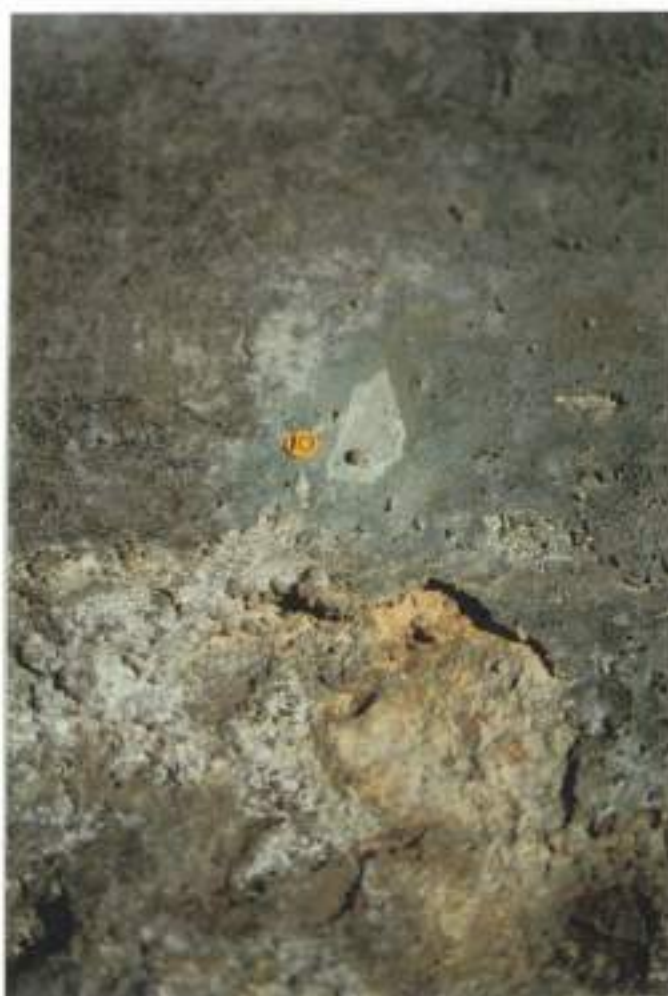
- Figure :** 88      **Date :** octobre 1996  
**Lieu :** Naxos / Hagia Kyriaki / intérieur
- Objet :** partie centrale / paroi nord / mortier étape II
- Remarque :** Prélèvement n° 10. Détail de la localisation après la dépose. Ce prélèvement contient des micro-organismes sur la surface.
- Εικόνα :** 88      **Ημερομηνία :** Οκτώβριος 1996  
**Τόπος :** Νάξος - Αγία Κυριακή - εσωτερικό
- Αντικείμενο :** Ναός - βόρεια πλευρά - κονίαμα του σταδίου 2
- Παρατήρηση :** Δειγματοληψία Ν°10. Λεπτομέρεια εντοπισμού μετά τη λήψη. Η επιφάνεια αυτού του δείγματος είναι καλυμμένη από μικροοργανισμούς.

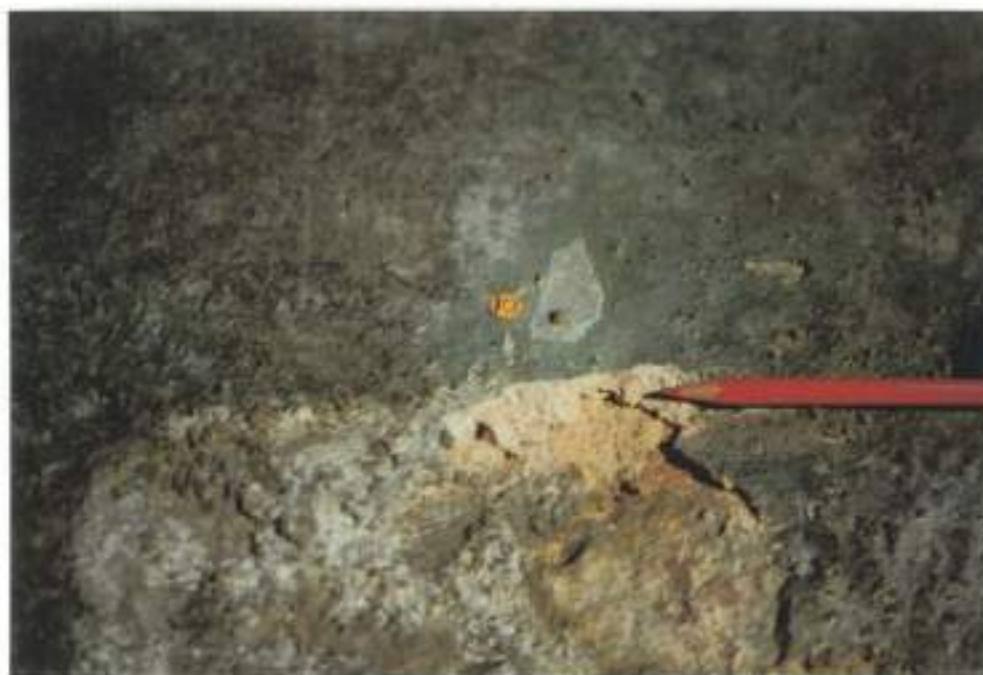
- Figure :** 89      **Date :** octobre 1996  
**Lieu :** Naxos / Hagia Kyriaki / intérieur
- Objet :** bras ouest / paroi ouest / mortier de réparation
- Remarque :** Prélèvement n° 13. Localisation avant la dépose. Ce mortier est le même que celui de la niche nord du bras ouest.
- Εικόνα :** 89      **Ημερομηνία :** Οκτώβριος 1996  
**Τόπος :** Νάξος - Αγία Κυριακή - εσωτερικό
- Αντικείμενο :** δυτική κεραία - δυτική πλευρά - κονίαμα επισκευής
- Παρατήρηση :** Δειγματοληψία N°13. Εντοπισμός πριν από τη λήψη. Αυτό το κονίαμα είναι το ίδιο με αυτό της βορείας μικρής κόγχης της δυτικής κεραίας.

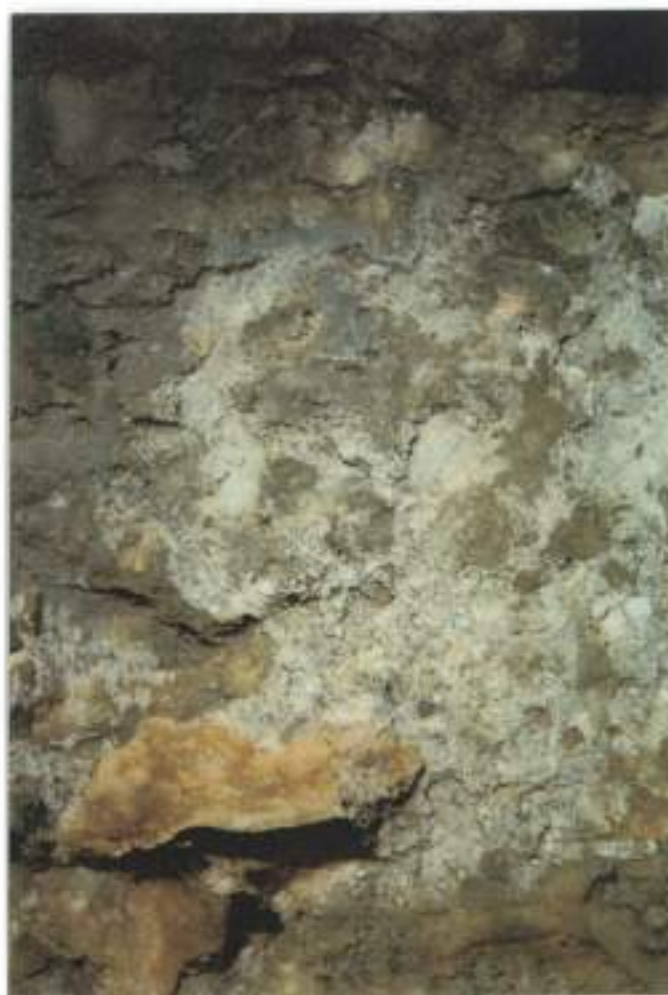
Figure : 90 Date : octobre 1996

Παρατήρηση : Δειγματοληψία N°13. Λεπτομέρεια εντοπισμού πριν από τη λήψη. Αυτό το κονίαμα είναι το ίδιο με αυτό της βορείας μικρής κόγχης της δυτικής κεραίας.

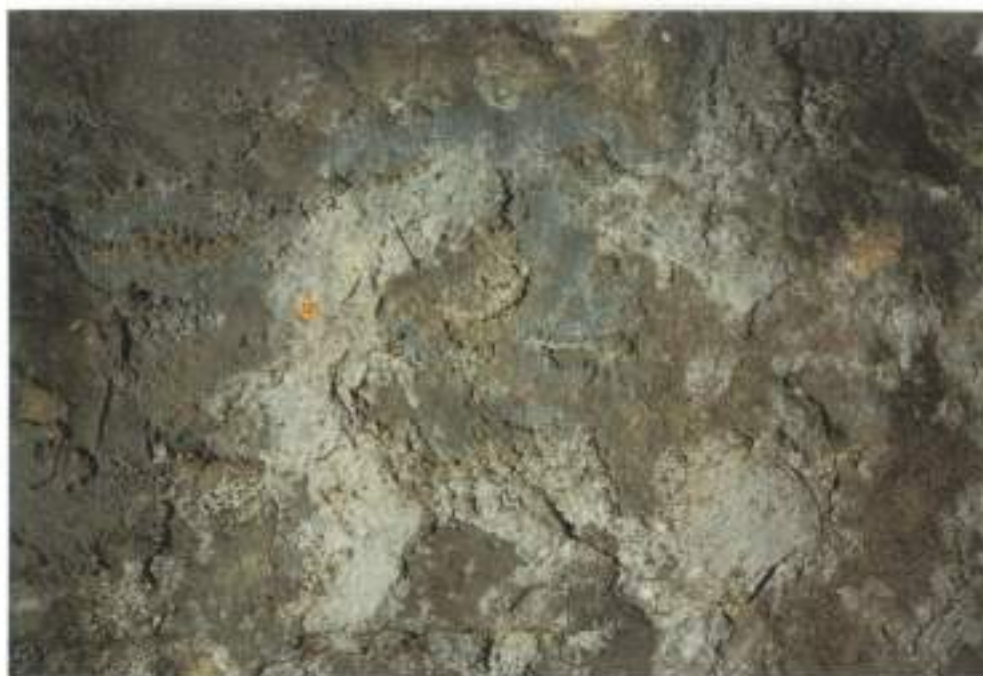
- Figure :** 91      **Date :** octobre 1996  
**Lieu :** Naxos / Hagia Kyriaki / intérieur
- Objet :** bras ouest / paroi ouest / mortier de réparation
- Remarque :** Prélèvement n° 13. Détail de la localisation après la dépose. Ce mortier est le même que celui de la niche nord du bras ouest.
- Εικόνα :** 91      **Ημερομηνία :** Οκτώβριος 1996  
**Τόπος :** Νάξος - Αγία Κυριακή - εσωτερικό
- Αντικείμενο :** δυτική κεραία - δυτική πλευρά - κονίαμα επισκευής
- Παρατήρηση :** Δειγματοληψία N°13. Λεπτομέρεια εντοπισμού μετά τη λήψη. Αυτό το κονίαμα είναι το ίδιο με αυτό της βορείας μικρής κόγχης της δυτικής κεραίας.

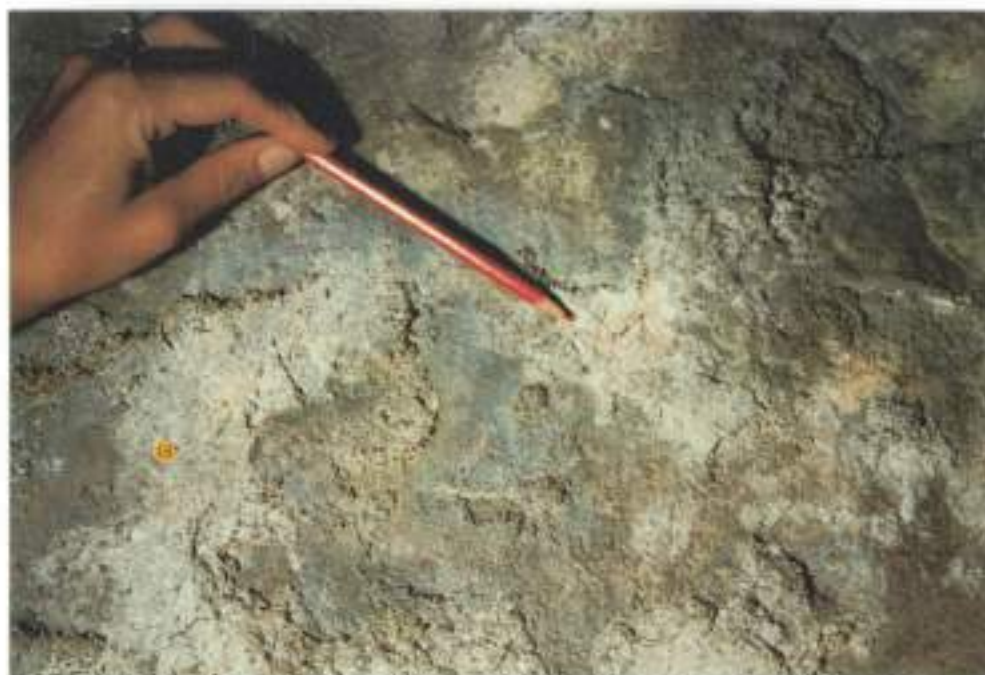
Figure : 92      Date : octobre 1996

Παρατήρηση : Δειγματοληψία Ν°14. Πρόκειται για σωρό ασβέστη. Πρίν από τη λήψη.

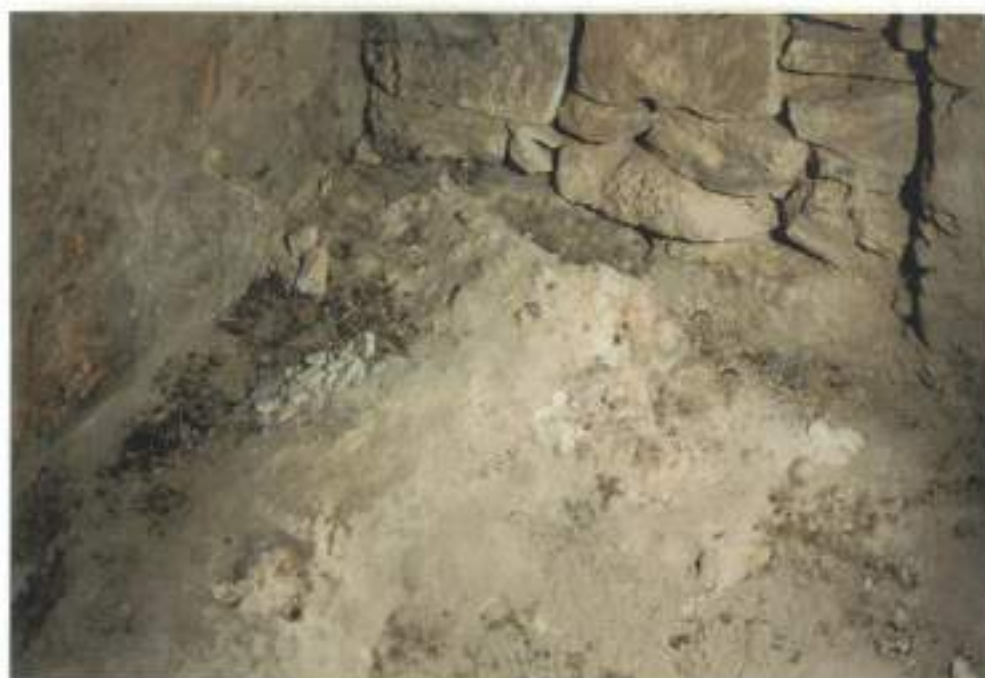
Figure : 93      Date : octobre 1996  
Lieu : Naxos / Hagia Kyriaki / intérieur  
Objet : chapelle / partie sud-ouest / sol  
Remarque : Prélèvement n° 14. Il s'agit d'un tas de chaux. Détail, avant la dépose.

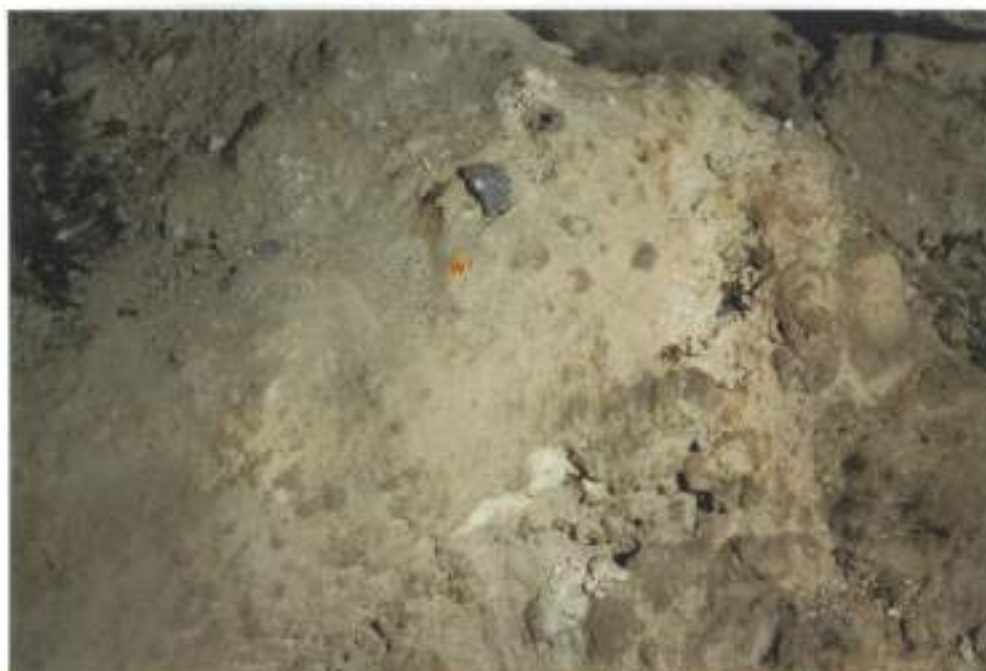
Figure : 94      Date : octobre 1996  
Lieu : Naxos / Hagia Kyriaki / intérieur

- n° 14 Figure n° 94, intérieur, chapelle collatérale, coin sud-ouest. Agglomération de matériau sur le sol.  
Question : quelle est la nature de ce matériau ?

Objet : chapelle / partie sud-ouest / sol

Παρατήρηση : Δειγματοληψία Ν°14. Αποτελέσματα παρατηρήσεων και αναλύσεων: μίγμα οξειδίων μαγνησίου και υδροξειδίου ασβεστίου καθαρής περιεκτικότητας. Λεπτομέρεια, μετά τη λήψη.

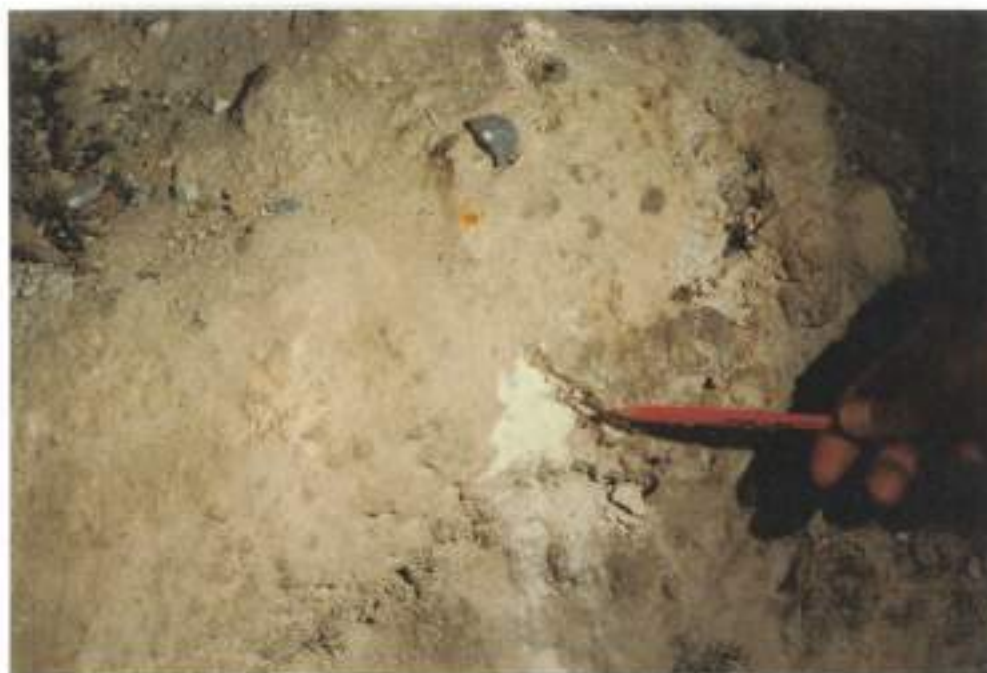
**Figure :** 95      **Date :** octobre 1996  
**Lieu :** Naxos / Hagia Kyriaki / intérieur  
**Objet :** chapelle / voûte / partie nord-est inférieure / mortier  
**Remarque :** Prélèvement n° 15. Mortier de construction. Avant la dépose.

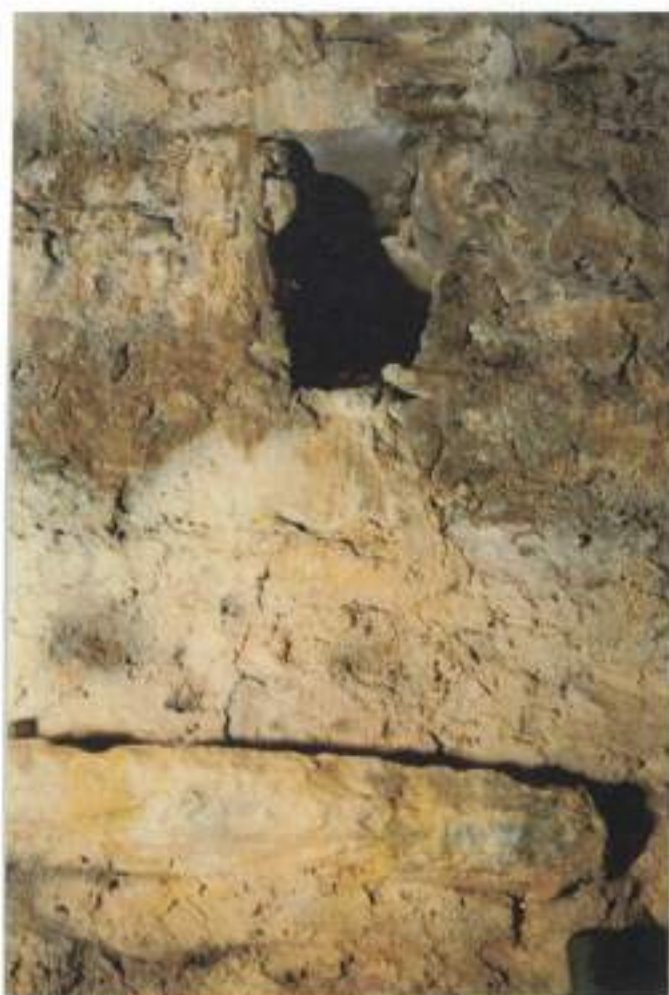
**Figure :** 96      **Date :** octobre 1996  
**Lieu :** Naxos / Hagia Kyriaki / intérieur  
**Objet :** chapelle / voûte / partie nord-est inférieure / mortier  
**Remarque :** Prélèvement n° 15. Mortier de construction. Détail avant la dépose.

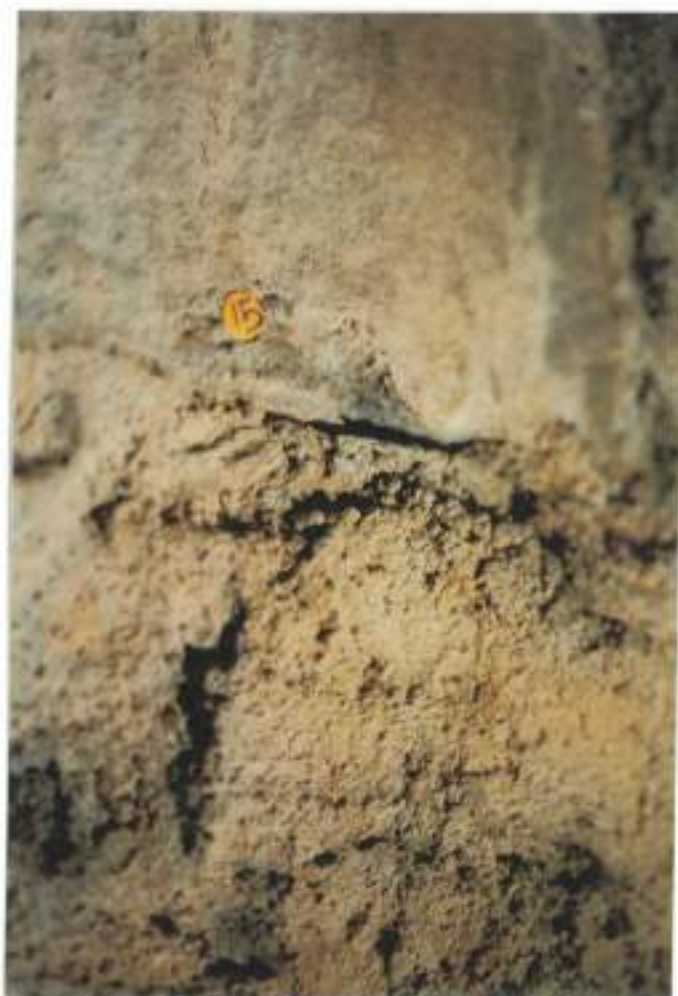
Figure : 97      Date : octobre 1996  
Lieu : Naxos / Hagia Kyriaki / intérieur  
Objet : chapelle / voûte / partie nord-est inférieure / mortier

Remarque : Prélèvement n° 15. Mortier de construction. Résultat des observations et analyses: agrégat d'hydroxyde de calcium avec des composés de silicium. Détail après la dépose.

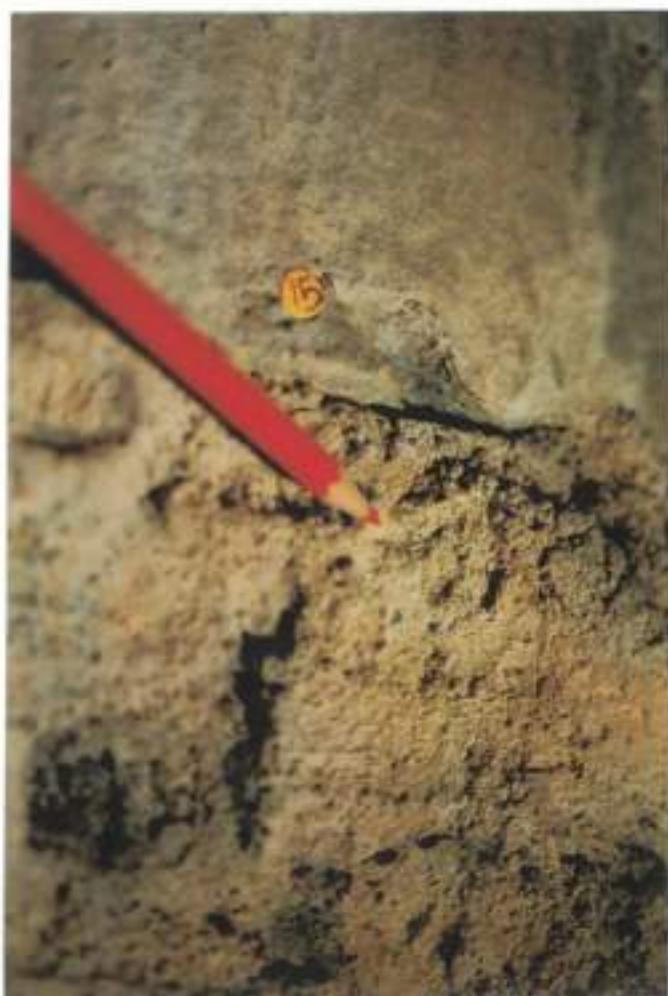
**Figure :** 98      **Date :** octobre 1996  
**Lieu :** Naxos / Hagia Kyriaki / intérieur  
**Objet :** chapelle / voûte / partie nord-est supérieure / mortier  
**Remarque :** Prélèvement n° 16. Mortier de construction. Avant la dépose.

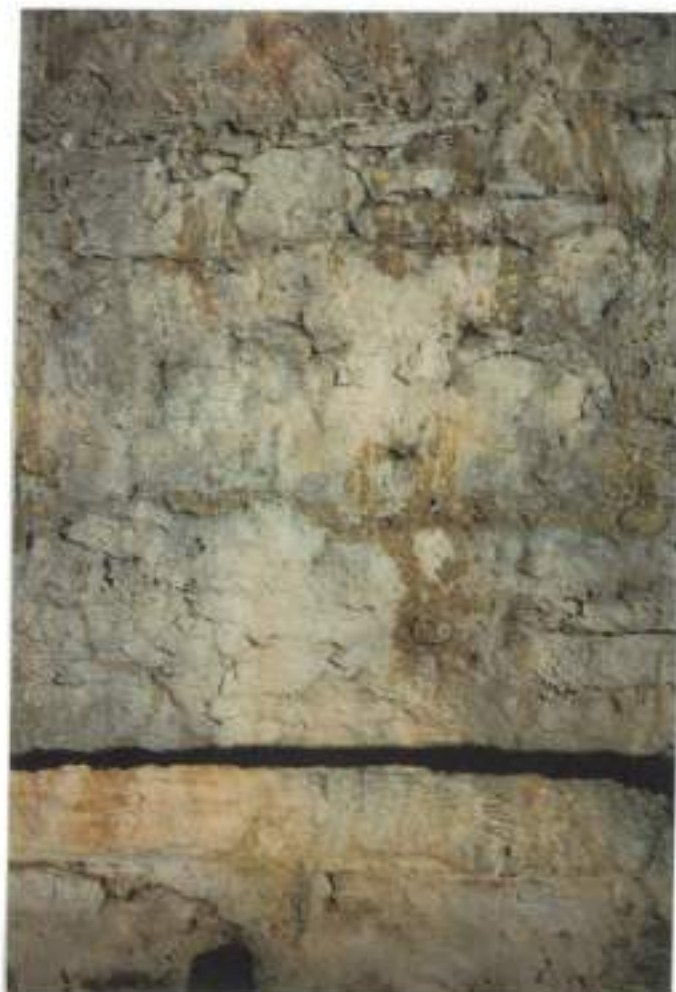
- Figure :** 99      **Date :** octobre 1996  
**Lieu :** Naxos / Hagia Kyriaki / intérieur
- Objet :** chapelle / voûte / partie nord-est supérieure / mortier
- Remarque :** Prélèvement n° 16. Mortier de construction. Détail avant la dépose.
- Εικόνα :** 99      **Ημερομηνία :** Οκτώβριος 1996  
**Τόπος :** Νάξος - Αγία Κυριακή - εσωτερικό
- Αντικείμενο :** παρεκκλήσιο - θόλος - άνω ΒΑ τμήμα - κονίαμα
- Παρατήρηση :** Δειγματοληψία Ν°16. Κονίαμα κατασκευής. Λεπτομέρεια πριν από τη λήψη.

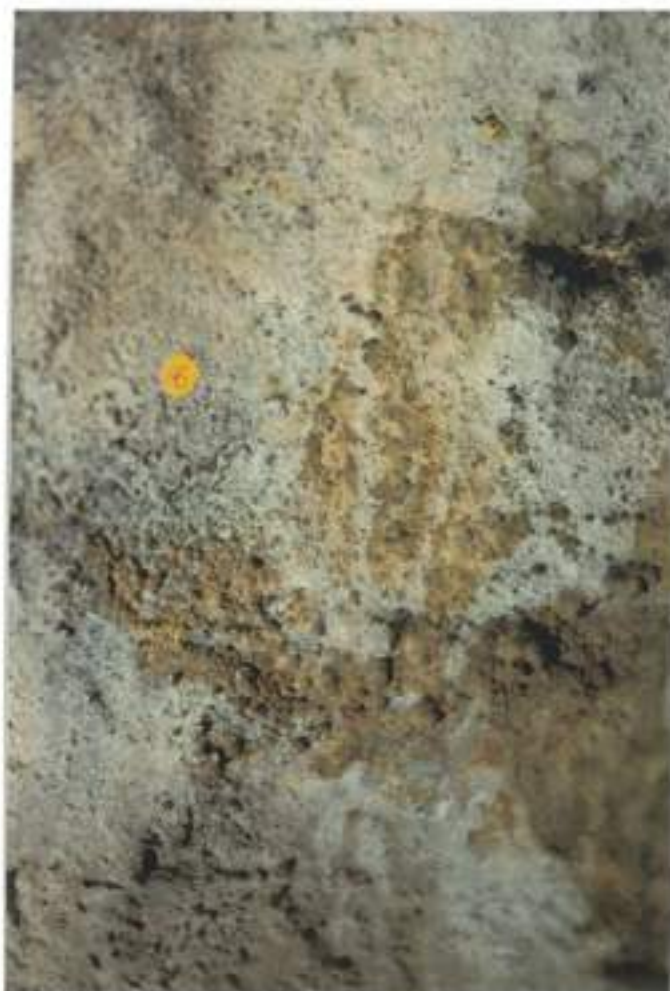
**Figure :** 100 **Date :** octobre 1996  
**Lieu :** Naxos / Hagia Kyriaki / intérieur  
**Objet :** chapelle / voûte / partie nord-est supérieure / mortier  
**Remarque :** Prélèvement n° 16. Mortier de construction. S'agit-il du même mortier que le prélèvement n° 15 ? Réponse suite aux observations et analyses: oui. Détail après la dépose.

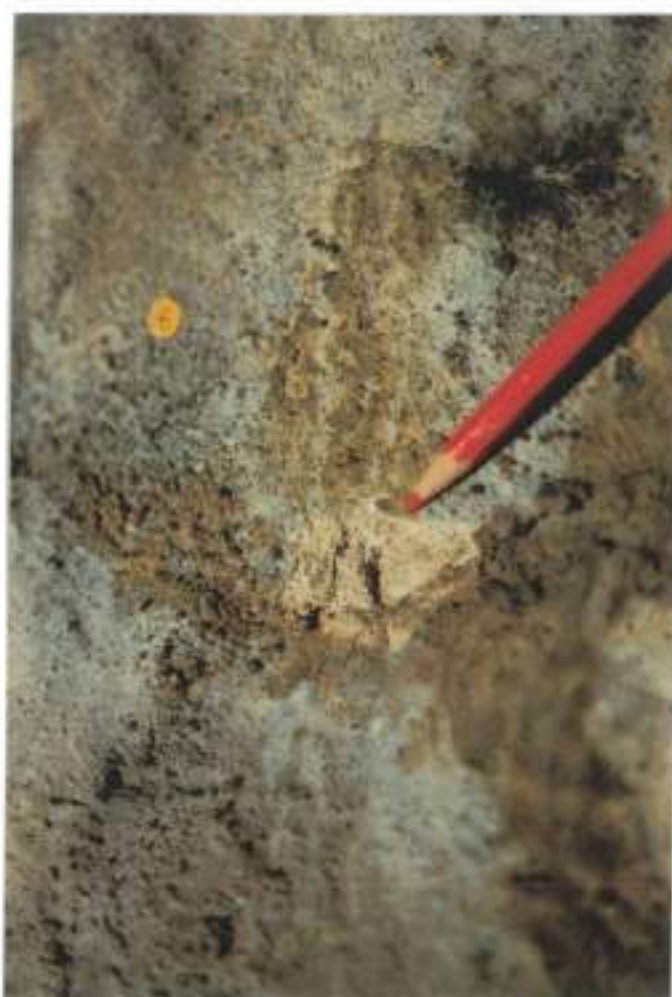
- n° 17 Figure n° 101, extérieur, façade sud, ancien portique (?), mortier de construction.  
Question : comparer avec les échantillons n° 18 et 19.

Figure : 101      Date : octobre 1996  
Lieu : Naxos / Hagia Kyriaki / extérieur  
Objet : façade sud / ancien portique (?) / mortier de construction

Remarque : Prélèvement n° 17, détail avant la dépose.

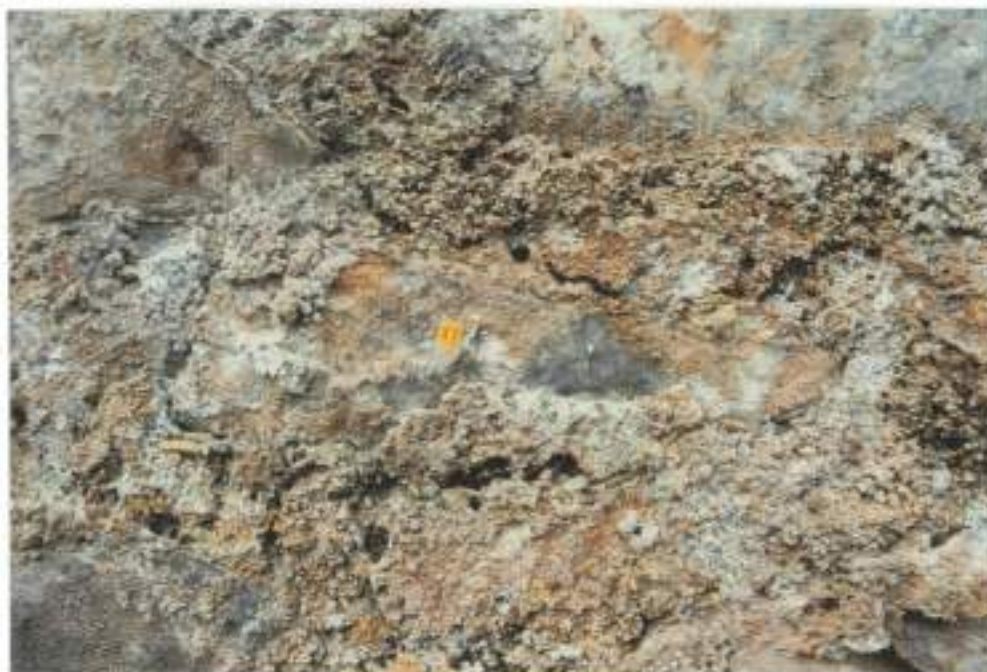
- Figure :** 102      **Date :** octobre 1996  
**Lieu :** Naxos / Hagia Kyriaki / extérieur
- Objet :** façade sud / ancien portique (?) / mortier de construction
- Remarque :** Prélèvement n° 17. Résultat des observations et analyses: agrégat d'hydroxyde de calcium avec des composés de silicium. Détail après la dépose.
- Εικόνα :** 102      **Ημερομηνία :** Οκτώβριος 1996  
**Τόπος :** Νάξος - Αγία Κυριακή - εξωτερική όψη
- Αντικείμενο :** νότια όψη - παλαιό προστώ (:) - κονίαμα κατασκευής
- Παρατήρηση :** Δειγματοληψία N°17. Αποτελέσματα παρατηρήσεων και αναλύσεων: μίγμα υδροξειδίου ασβεστίου με σύνθετα πυριτίου. Λεπτομέρεια μετά τη λήψη.

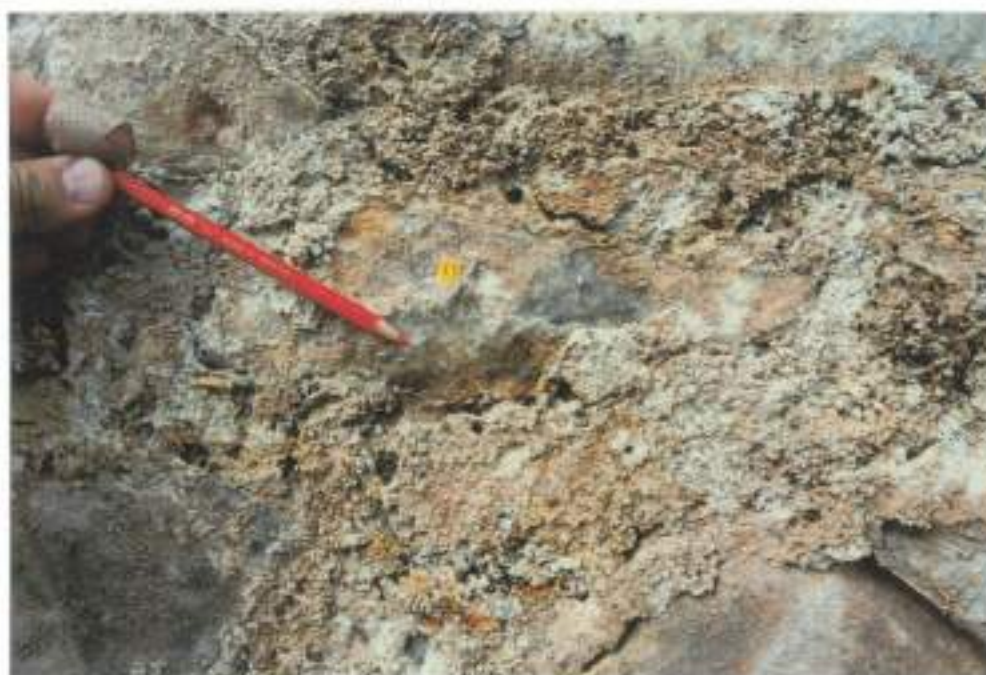
Figure : 103      Date : octobre 1996  
Lieu : Naxos / Hagia Kyriaki / extérieur  
Objet : façade sud / ancien portique (?) / mortier de construction

Remarque : Prélèvement n° 18. Avant la dépose.

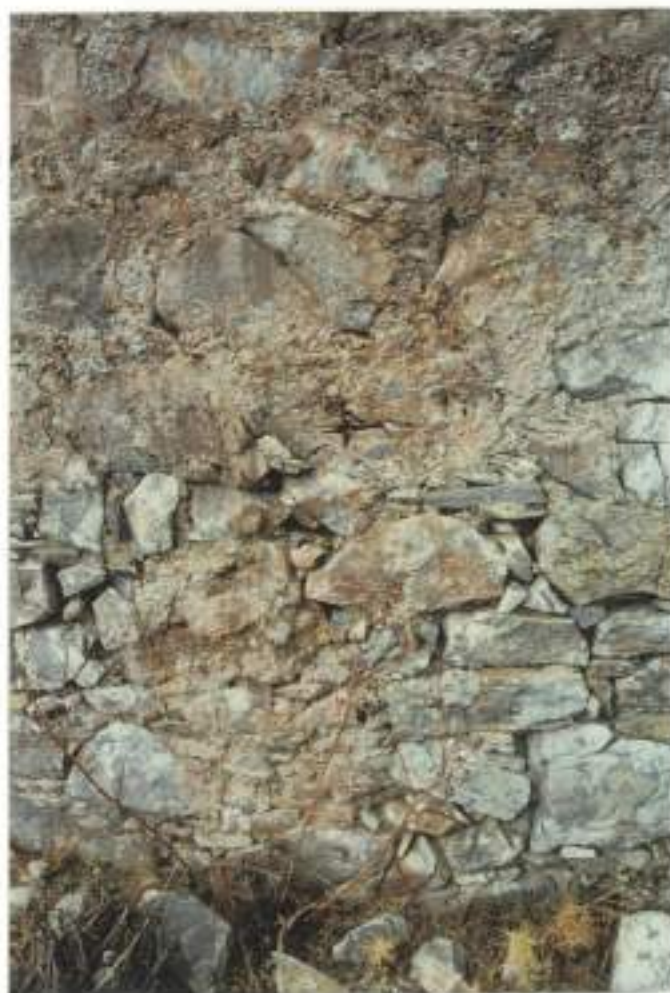
- n° 18 Figure n° 104, extérieur, façade sud, ancien portique (?), mortier de construction.  
Question : comparer avec les échantillons n° 17 et 19.

Figure : 104      Date : octobre 1996  
Lieu : Naxos / Hagia Kyriaki / extérieur  
Objet : façade sud / ancien portique (?) / mortier de construction  
Remarque : Prélèvement n° 18. Détail avant la dépose.

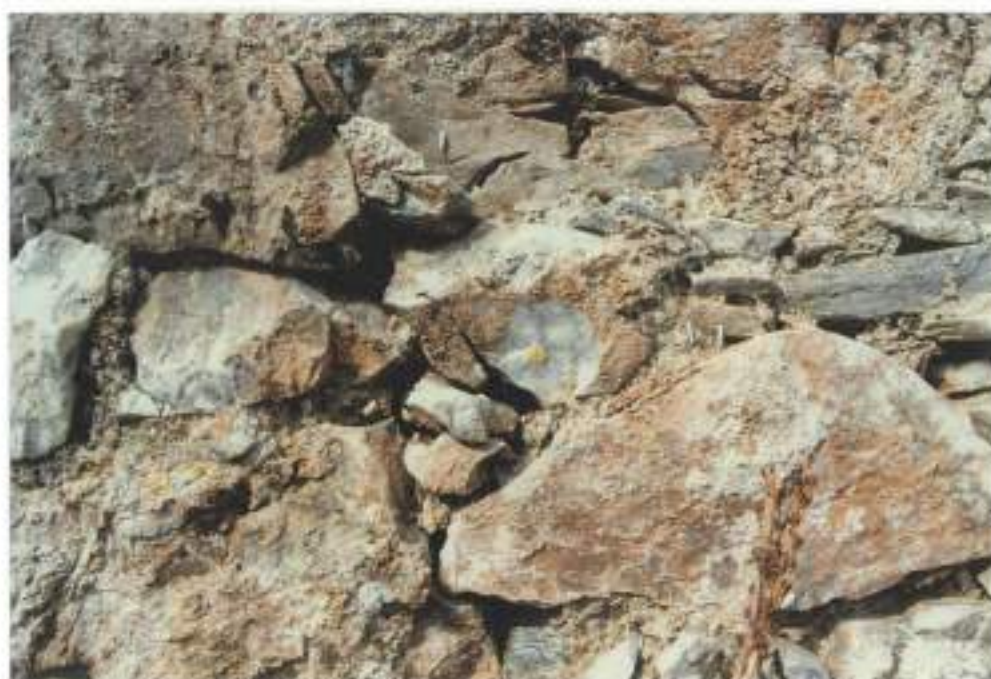
- Figure :** 105      **Date :** octobre 1996  
**Lieu :** Naxos / Hagia Kyriaki / extérieur
- Objet :** façade sud / ancien portique (?) / mortier de construction
- Remarque :** Prélèvement n° 18. Résultat des observations et analyses: idem n°17. Détail après la dépose.
- Εικόνα :** 105      **Ημερομηνία :** Οκτώβριος 1996  
**Τόπος :** Νάξος - Αγία Κυριακή - εξωτερική όψη
- Αντικείμενο :** νότια όψη - παλαιό προστώο (?) - κονίαμα κατασκευής
- Παρατήρηση :** Δειγματοληψία N°18. Αποτελέσματα παρατηρήσεων και αναλύσεων: βλ. N°17. Λεπτομέρεια μετά τη λήψη.

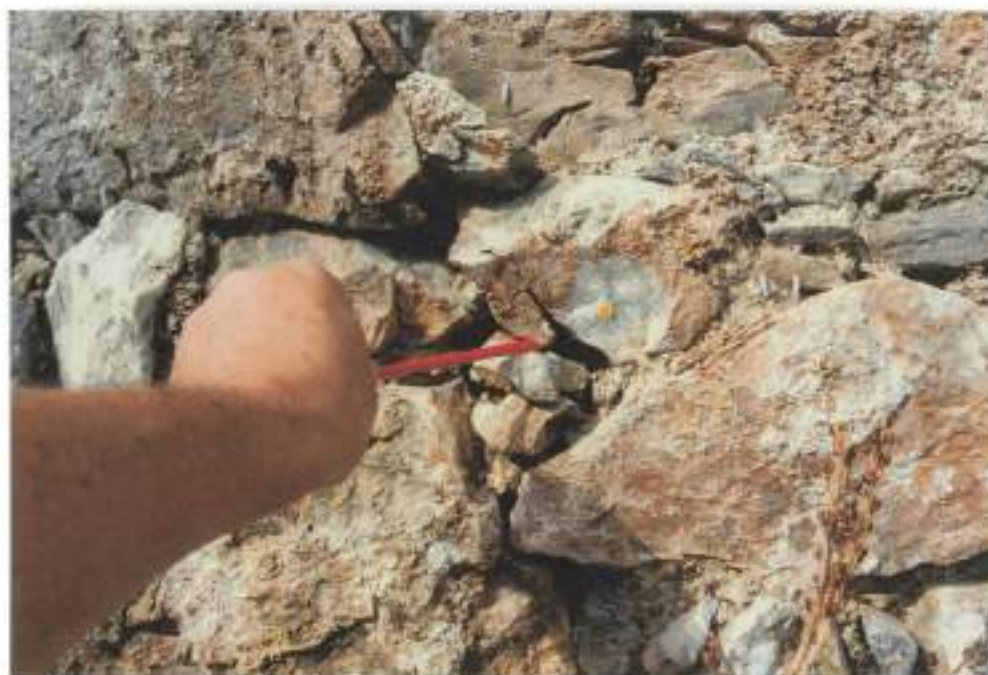
**Figure :** 106      **Date :** octobre 1996  
**Lieu :** Naxos / Hagia Kyriaki / extérieur  
**Objet :** façade sud / angle sud-est / partie supérieure / mortier

**Remarque :** L'angle sud-est de la façade sud où le prélèvement n° 19 sera effectué.

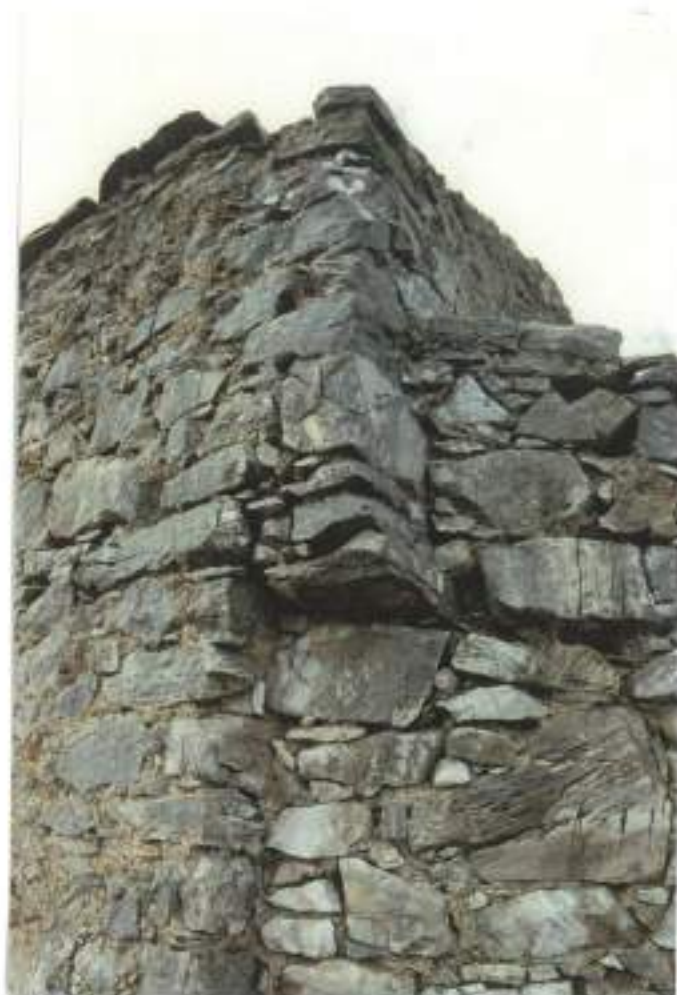
- Figure :** 107      **Date :** octobre 1996  
**Lieu :** Naxos / Hagia Kyriaki / extérieur
- Objet :** façade sud / angle est / partie supérieure / mortier
- Remarque :** Prélèvement n° 19. Résultat des observations et analyses: idem n°17. Après la dépose, Claude Rochat indique l'endroit de la dépose avec un crayon.
- Εικόνα :** 107      **Ημερομηνία :** Οκτώβριος 1996  
**Τόπος :** Νάξος - Αγία Κυριακή - εξωτερική όψη
- Αντικείμενο :** νότια όψη - ΝΑ γωνία - άνω τμήμα - κονίαμα
- Παρατήρηση :** Η ΝΑ γωνία από όπου η Ν°19 δειγματοληψία.  
Αποτελέσματα παρατηρήσεων και αναλύσεων: βλ. Ν°17.  
Μετά τη λήψη, Ο Κλωντ Ροσά δείχνει με μολύβι το σημείο λήψεως.

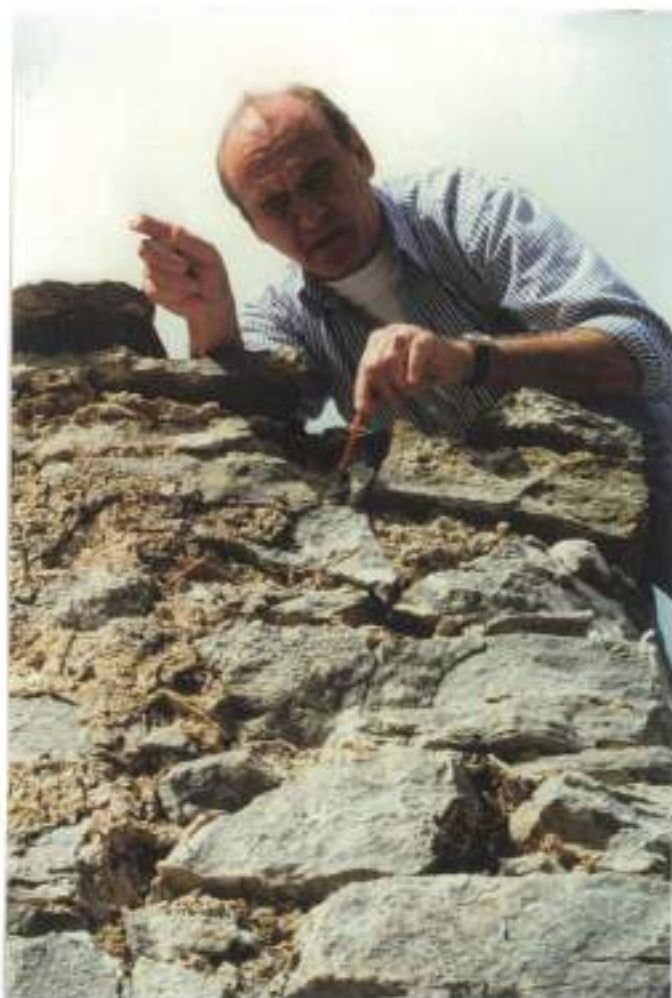
Figure : 108      Date : octobre 1996  
Lieu : Naxos / Hagia Kyriaki / extérieur  
Objet : coupole / face sud-est / mortier de couverture

Remarque : Prélèvement n° 20. Avant la dépose.

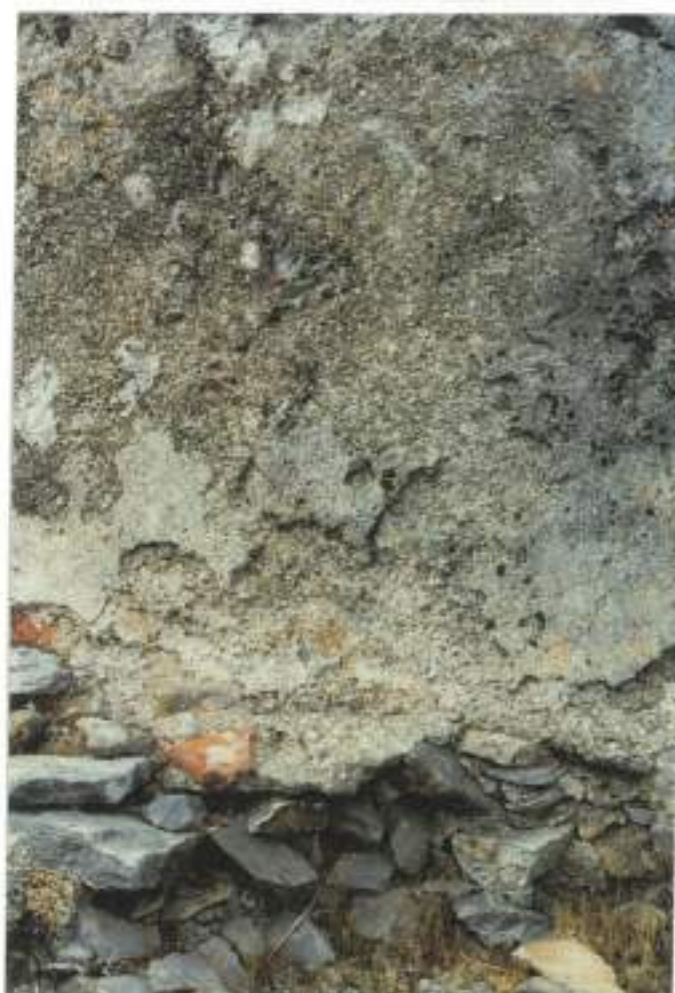
Figure : 109      Date : octobre 1996  
Lieu : Naxos / Hagia Kyriaki / extérieur  
Objet : coupole / face sud-est / mortier de couverture

Remarque : Prélèvement n° 20. Détail avant la dépose.
