HAGIA KYRIAKI, APIRANTHOS, NAXOS, GRÈCE  
PROJET DE CONSERVATION ET DE RESTAURATION  
DU BÂTIMENT ET DE SON DÉCOR PEINT

RAPPORT N°1  
DÉCEMBRE 1997-AVRIL 1998

COMMISSION POUR LA RESTAURATION DE L'ÉGLISE DE HAGIA KYRIAKI  
ARCHITECTES-RESTAURATEURS YANNIS KIZIS ET COLLABORATEURS, ATHÈNES  
CONSERVATEURS-RESTAURATEURS ÉRIC-J. FAVRE-BULLE, ATELIER SAINT-DISMAS, LAUSANNE

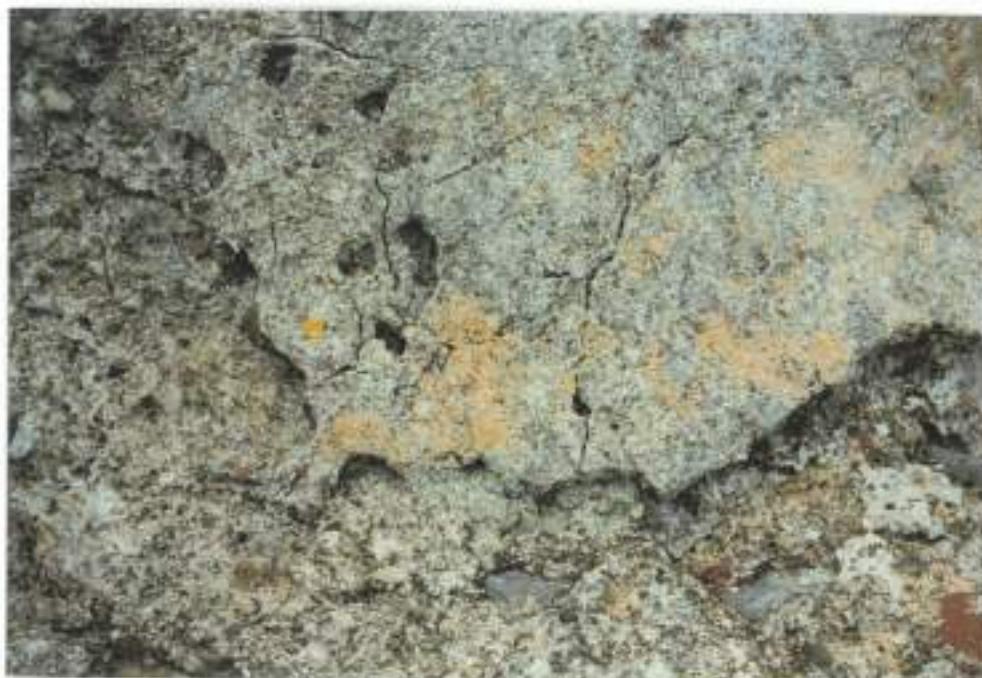
Figure : 110 Date : octobre 1996  
Lieu : Naxos / Hagia Kyriaki / extérieur  
Objet : coupole / face sud-est / mortier de couverture

Remarque : Prélèvement n° 20. Après la dépose.

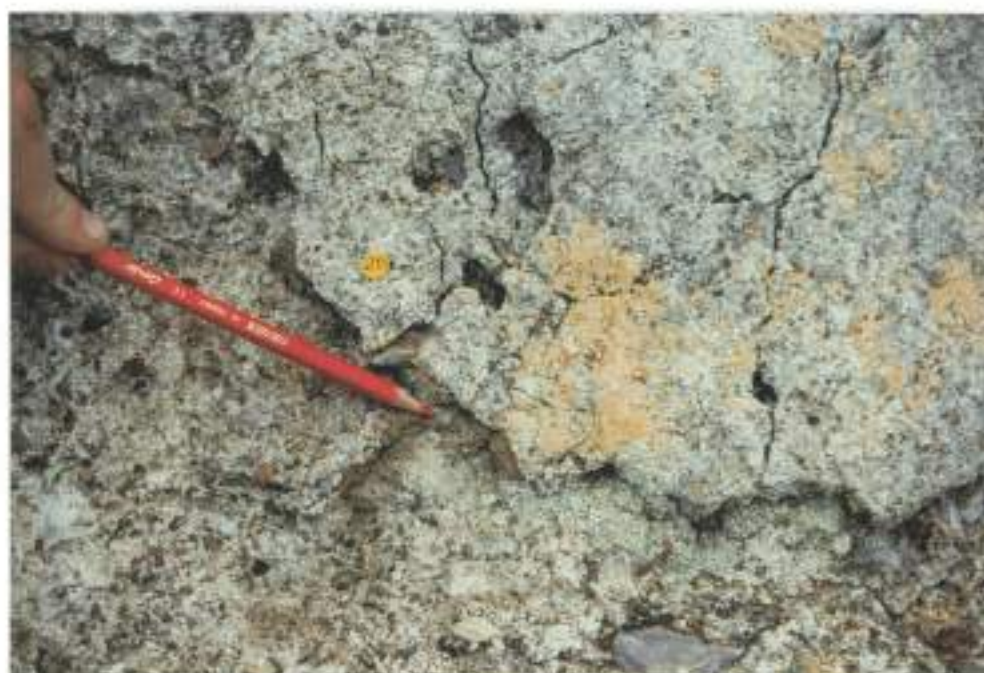
- Figure :** 111      **Date :** octobre 1996  
**Lieu :** Naxos / Hagia Kyriaki / extérieur
- Objet :** façade est, entre l'abside et l'absidiole
- Remarque :** Prélèvement n° 21. Mortier de couvrement (étape II ?). Avant la dépose.
- Εικόνα :** 111      **Ημερομηνία :** Οκτώβριος 1996  
**Τόπος :** Νάξος - Αγία Κυριακή - εξωτερική όψη
- Αντικείμενο :** ανατολική όψη μεταξύ των δύο αψίδων
- Παρατήρηση :** Δειγματοληψία N°21. Επίχρισμα ισταδίου 2' : 1. Πρίν από τη λήψη.

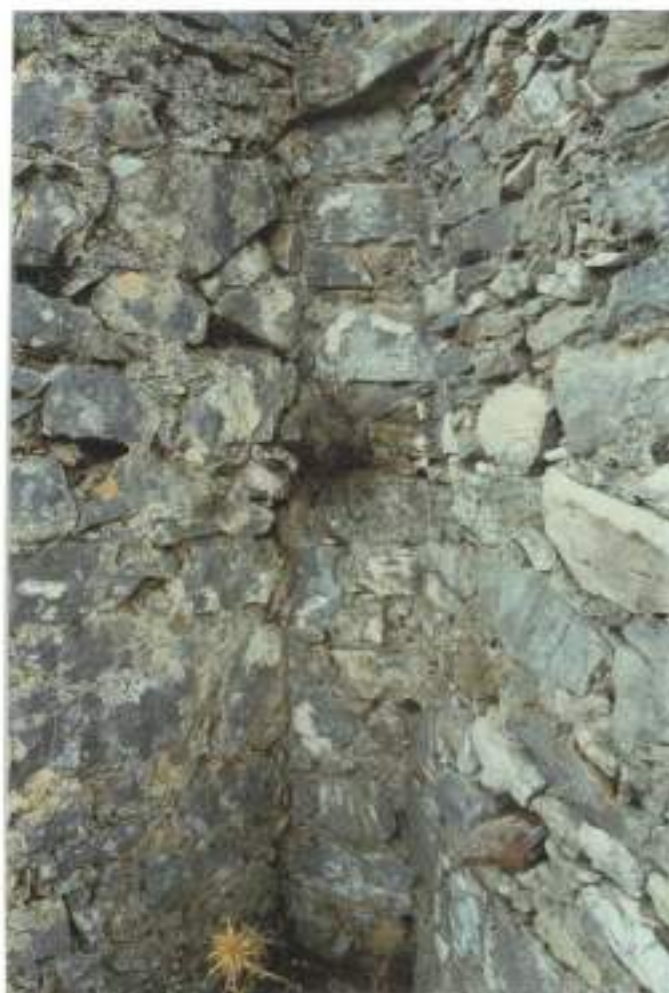
Figure : 112      Date : octobre 1996  
Lieu : Naxos / Hagia Kyriaki / extérieur  
Objet : façade est, entre l'abside et l'absidiole  
Remarque : Prélèvement n° 21. Mortier de couvrement (étape II ?). Détail avant la dépose.

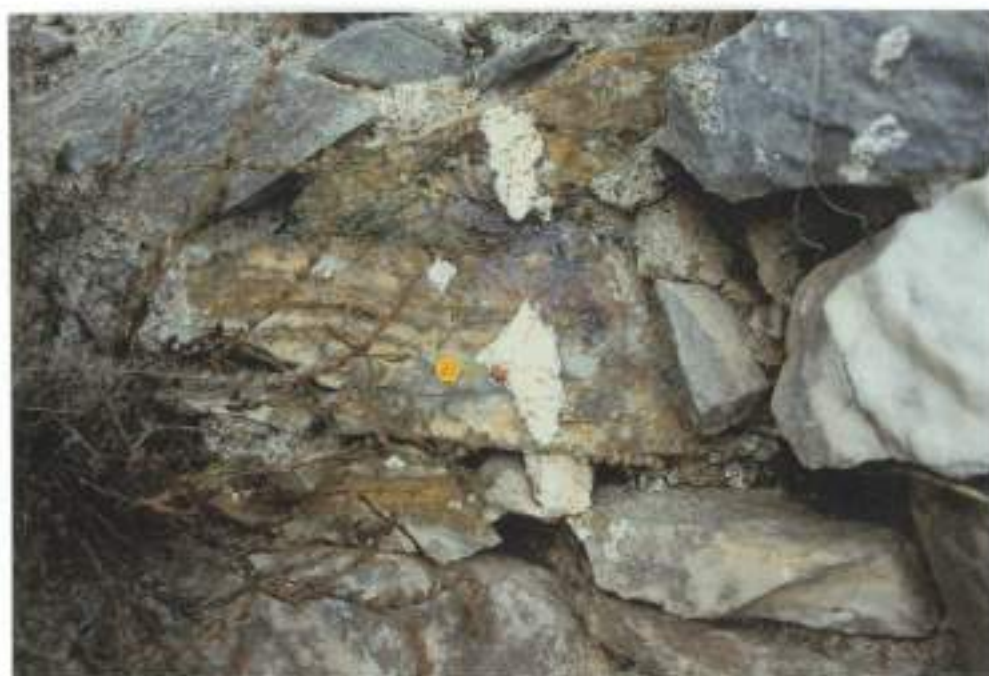
Figure : 113      Date : octobre 1996  
Lieu : Naxos / Hagia Kyriaki / extérieur

Objet : façade est, entre l'abside et l'absidiole

Παρατήρηση : Δειγματοληψία Ν°21. Επίχρισμα (σταδίου 2 : ).  
Λεπτομέρεια μετά τη λήψη.
