ΙΔΙΟΚΤΗΤΗΣ    ΙΕΡΑ ΜΟΝΗ ΠΑΝΑΓΙΑΣ ΑΡΧΑΓΓΕΛΙΩΤΙΣΣΑΣ ΞΑΝΘΗΣ  
ΕΡΓΟΔΟΤΗΣ    ΕΛΛΗΝΙΚΗ ΕΤΑΙΡΕΙΑ ΠΕΡΙΒΑΛΛΟΝΤΟΣ ΚΑΙ ΠΟΛΙΤΙΣΜΟΥ  
ΜΕΛΕΤΗΤΗΣ    ΑΓΓΕΛΑ ΓΕΩΡΓΑΝΤΑ, ΑΡΧΙΤΕΚΤΩΝ ΜΗΧΑΝΙΚΟΣ

ΜΕΛΕΤΗ ΑΠΟΚΑΤΑΣΤΑΣΗΣ ΚΑΙ ΑΝΑΔΕΙΞΗΣ ΤΟΥ ΣΥΓΚΡΟΤΗΜΑΤΟΣ  
ΤΟΥ ΠΑΛΑΙΟΥ ΝΕΡΟΜΥΛΟΥ ΤΗΣ ΞΑΝΘΗΣ

ΤΕΚΜΗΡΙΩΣΗ - ΑΙΤΙΟΛΟΓΙΚΗ ΈΚΘΕΣΗ

ΔΕΚΕΜΒΡΙΟΣ 2022

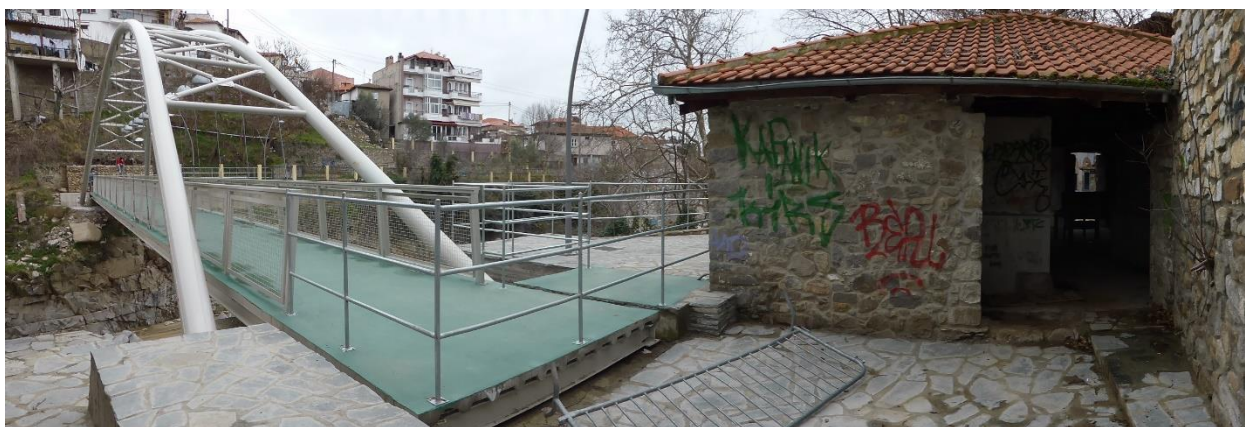
Φ2. (2016) Η μεταλλική πεζογέφυρα κάλυψε τμήμα του οικοπέδου (II) και απέκλεισε την εξωτερική πρόσβαση στην πίσω είσοδο του ισόγειου κτίσματος του Νερόμυλου.

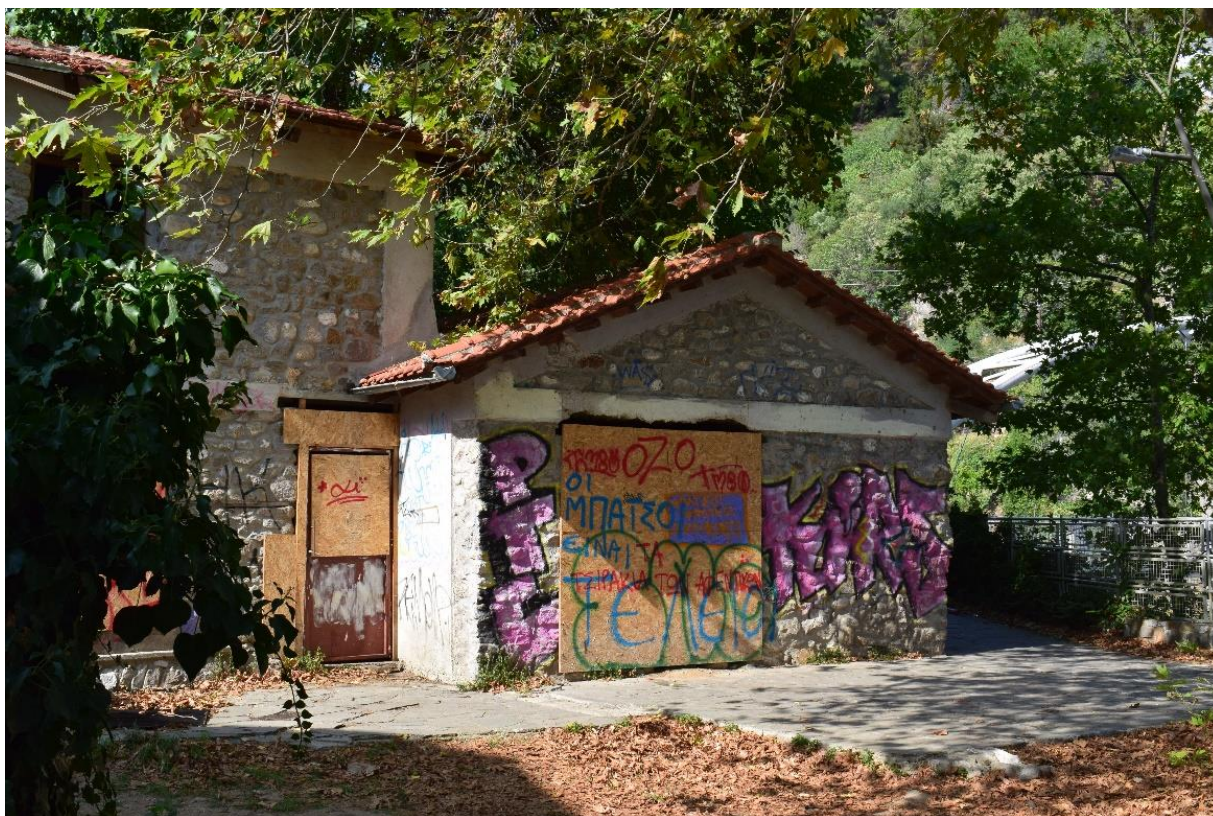
Φ17. (2021) Το καλκάνι του ισόγειου κτίσματος.

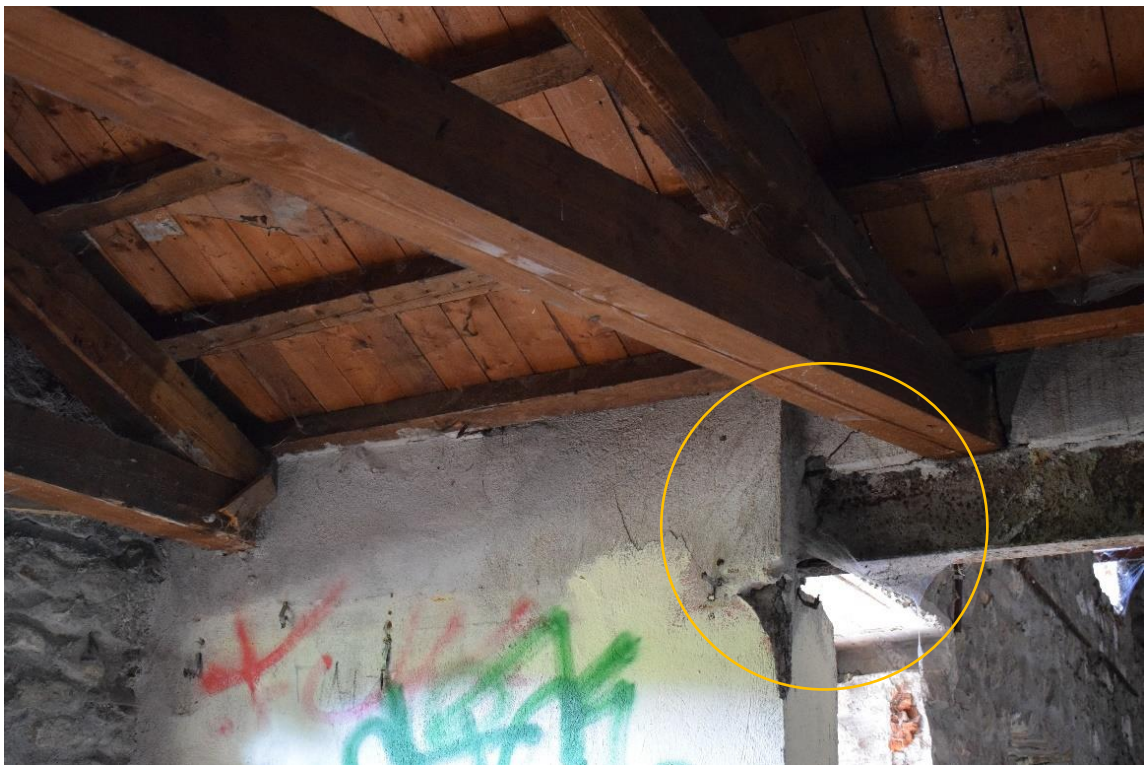
(2021)

Φ27. Η έδραση της μεταλλικής δοκού, στην ένωση των δύο κτισμάτων, όπου χρειάζεται στατική ενίσχυση.

- Ενίσχυση της μεταλλικής δοκού που υποστηρίζει τον μεσότοιχο του δώροφου κτίσματος με το ισόγειο και τον φορέα της ξύλινης στέγης του ισόγειου.

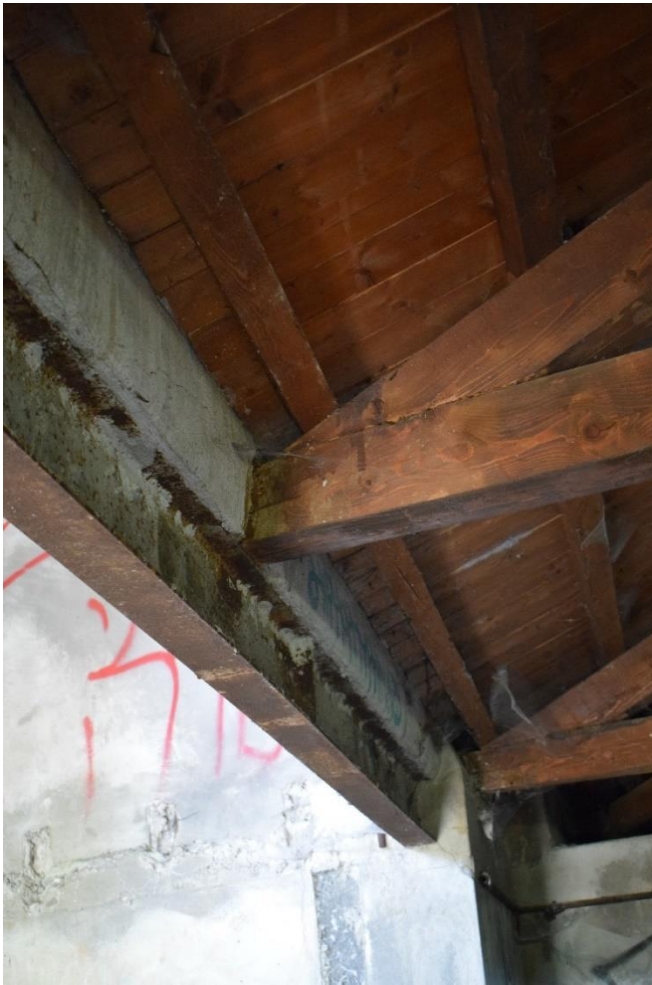
(2021)

Φ28. Η μεταλλική δοκός χρειάζεται επιπλέον και ενδιάμεση υποστήριξη.

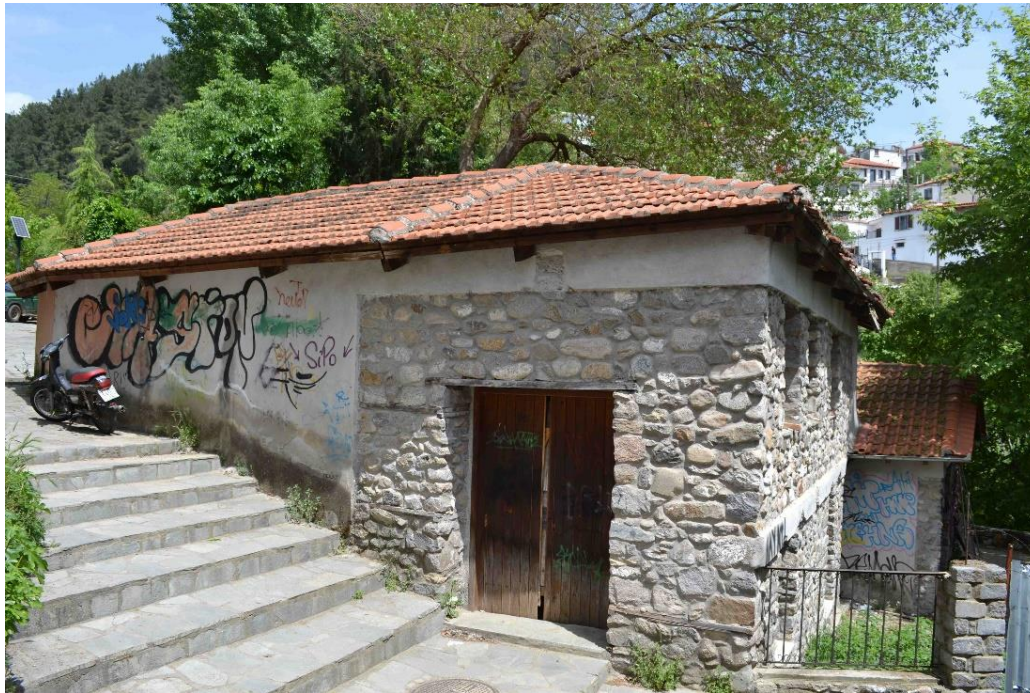
(2016)

Φ30. Δυτική πλευρά του Νερόμυλου.

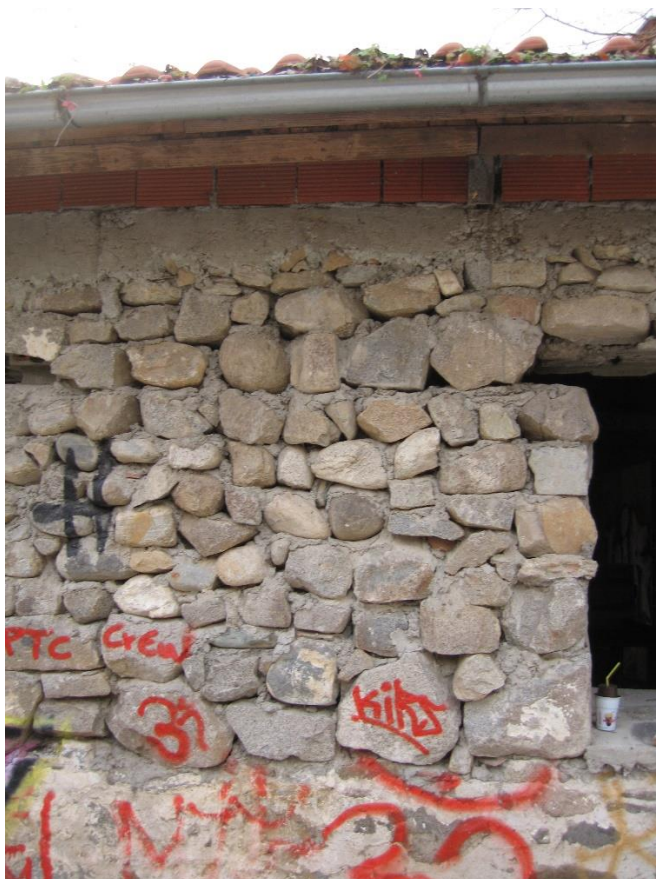
(2015)

Η εμφανής λιθοδομή είναι αρμολογημένη (γκρι αρμός, στο χρώμα του τσιμέντου), εκτός της ανατολικής πλευράς του ισόγειου κτίσματος, προς τον π. Κόσυνθο, όπου δεν έχει αρμολογηθεί και είναι ιδιαίτερα κακοκτισμένη. Στην πλευρά αυτή απουσιάζει και η επιχρισμένη ζώνη κάτω από τη στέγη. Προφανώς, η επιχρισμένη ζώνη στις άλλες αντίστοιχες θέσεις των κτισμάτων κατασκευάστηκε προκειμένου να καλυφθεί το κακότεχνο τσιμέντινο σενάζ της στέψης και τα τούβλα πλήρωσης των κενών της στέγης.

Φ31. Στέψη της τοιχοποιίας της ανατολικής πλευράς, με εμφανείς κακοτεχνίες.

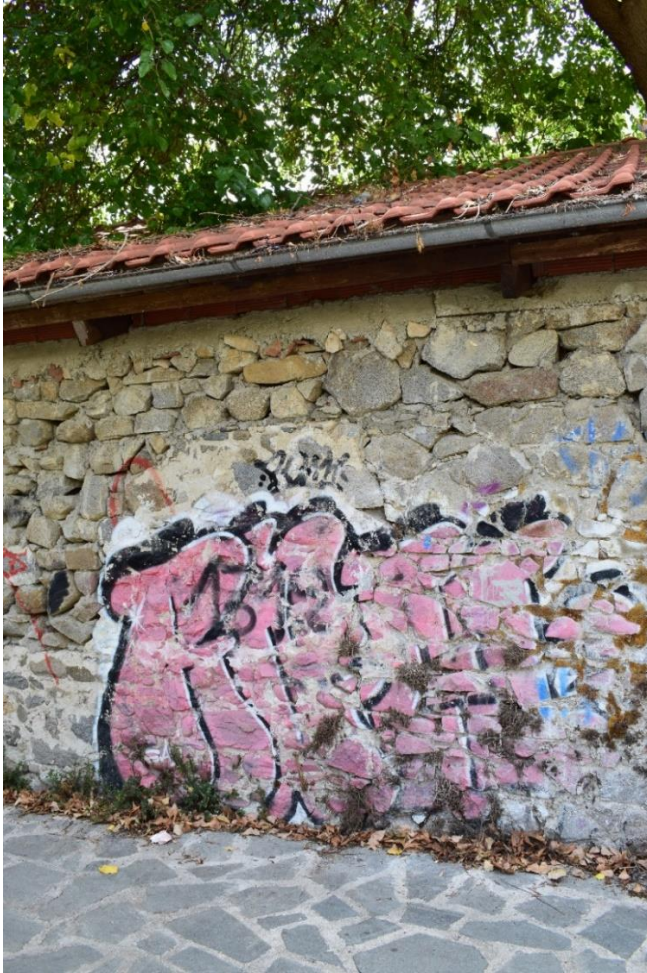
Φ32. (2021)

Άποψη της ίδιας ανατολικής πλευράς. Το αρμολογημένο, με λευκό παλιό αρμό, χαμηλό τμήμα της λιθοδομής είναι κομμάτι του παλιού αρχικού τοίχου του Νερόμυλου.

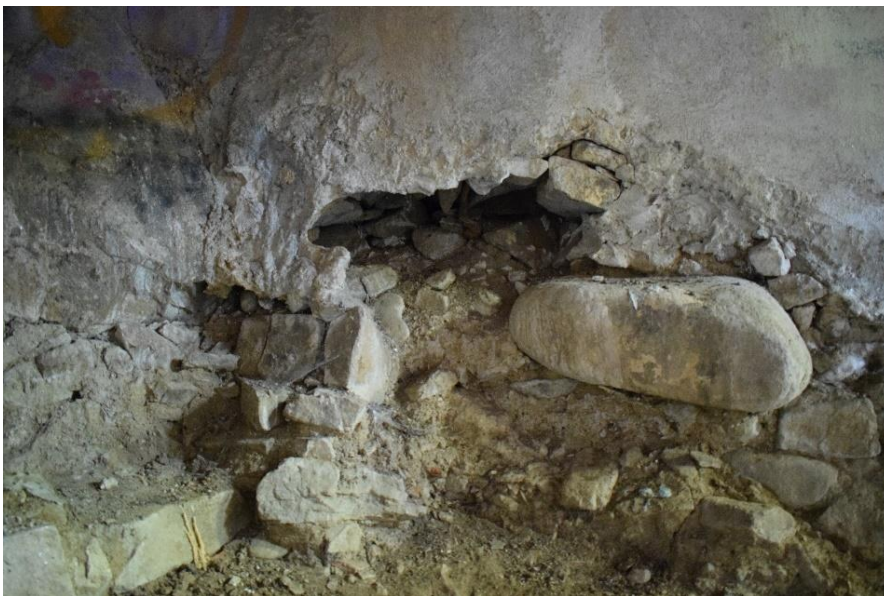
(2021)

Διαβρώσεις στη βάση της λιθοδομής του βόρειου τοίχου του διώροφου κτίσματος παρουσιάζονται στον εσωτερικό χώρο και οφείλονται, το πιθανότερο, σε προβλήματα υγρασίας και στο ριζικό σύστημα μιας αυτοφυούς συκιάς, που έχει αναπτυχθεί δίπλα ακριβώς στο κτίσμα.

Φ33. Η λιθοδομή, στη θέση αυτή, είναι πιθανό να αποτελεί και εδώ τμήμα του αρχικού κτίσματος, καθώς έχει χωμάτινο συνδετικό κονίαμα.

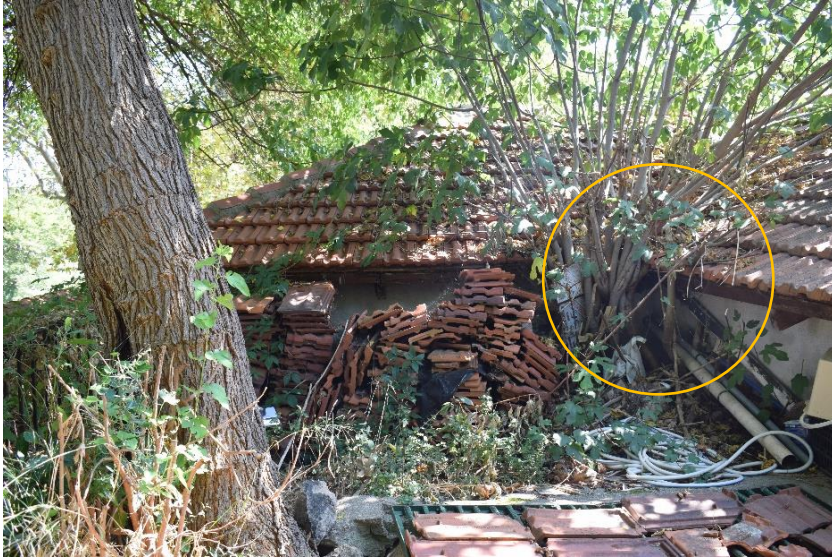
(2021)

Φ34. Η συκιά δίπλα στον εξωτερικό τοίχο του παταριού.

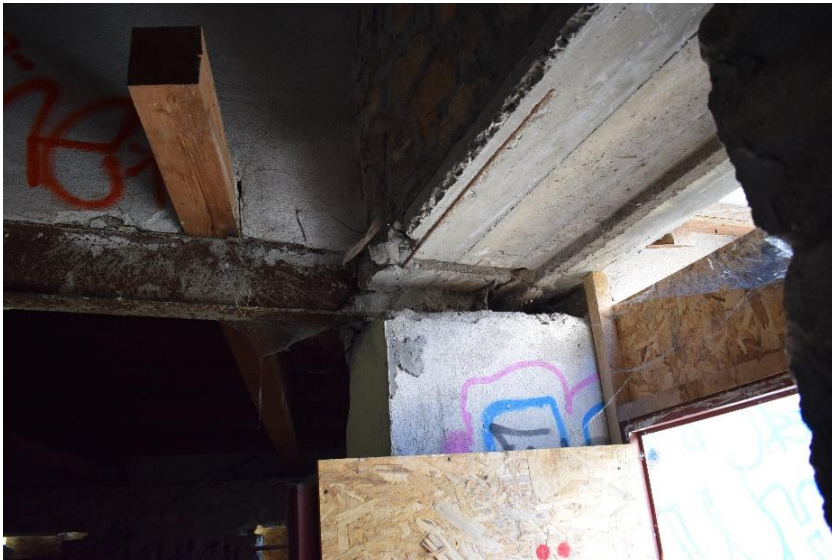
(2021)

Φ35. Θέσεις αποσπασμένων ξύλινων πρεκιών που θέλουν αποκατάσταση.

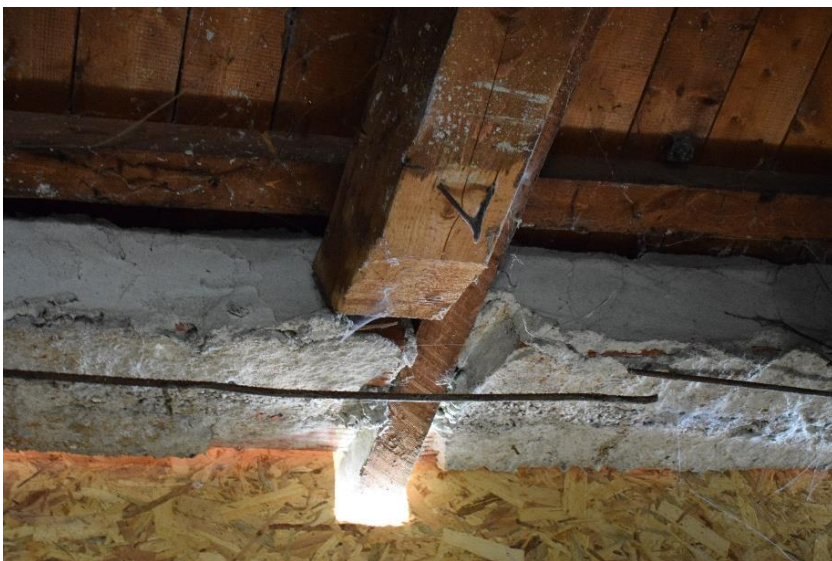
(2021)

Φ36. Βόρεια είσοδος του ισόγειου κτίσματος.  
Το πρέκι της εξώθυρας αφαιρέθηκε και η ξύλινη δοκός της στέγης έχει μείνει στο αέρα.

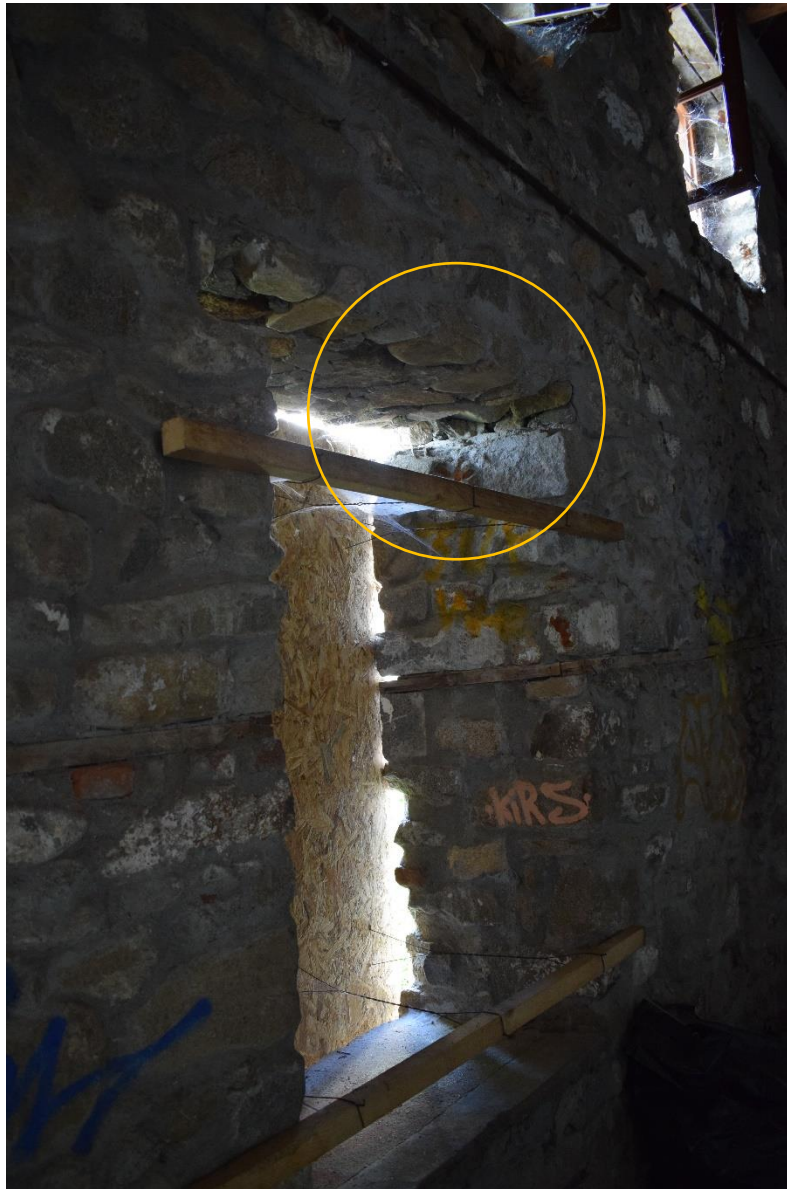
(2021)

Φ37. Τα πρέκια των κουφωμάτων έχουν αποσπαστεί και στις θέσεις αυτές η τοιχοποιία συγκρατείται μόνο με το συνδετικό της τσιμεντοκονίαμα.

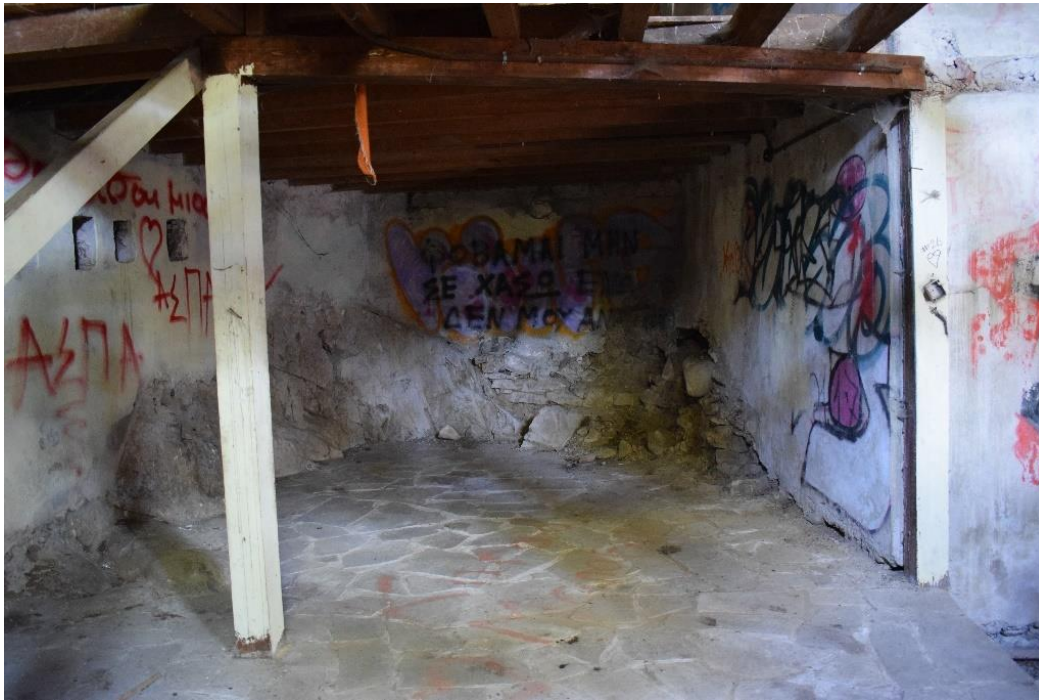
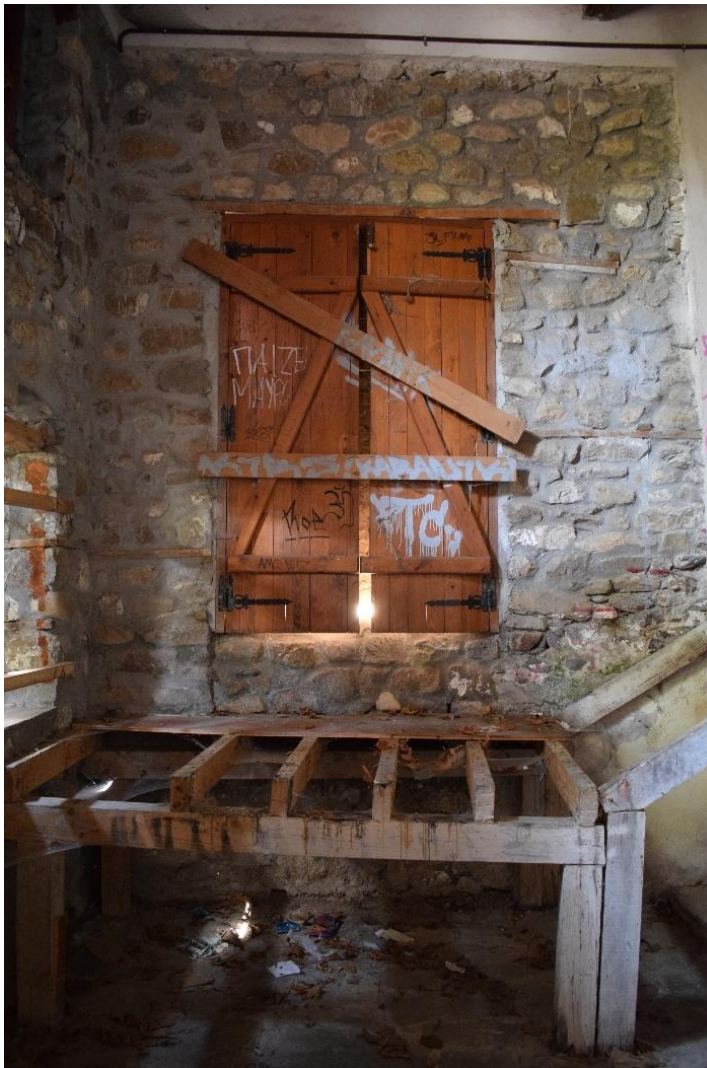
Φ38. (2021)

Το ξύλινο πατάρι είναι λεηλατημένο, καθώς έχουν αφαιρεθεί πολλά από τα ξύλινα υποστυλώματά του και έχει αποσπαστεί όλο το εμπρός τμήμα του, με αποτέλεσμα να είναι αναγκαία η πλήρης ανακατασκευή του. Σε αποδιοργανωμένη κατάσταση βρίσκεται πλέον και η ξύλινη σκάλα ανόδου στο πατάρι.

Φ39. Απόψεις του διαλυμένου παταριού και της σκάλας ανόδου, στο κατεστραμμένο πλέον πλατύσκαλο της οποίας κατέληγε και η δυτική είσοδος του Νερόμυλου.

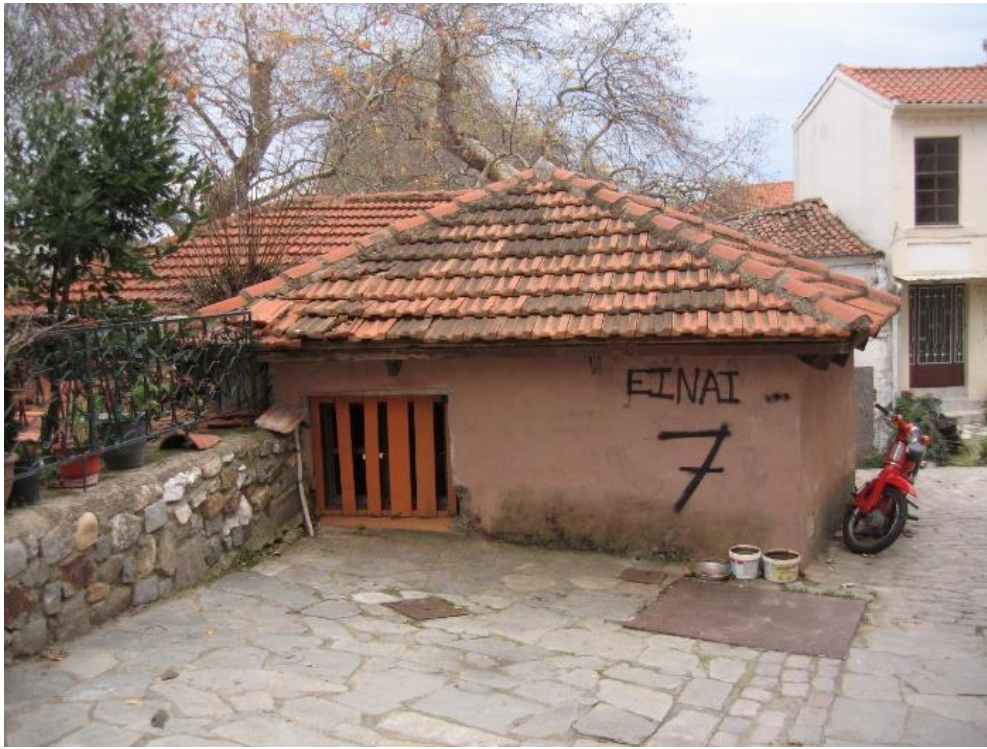
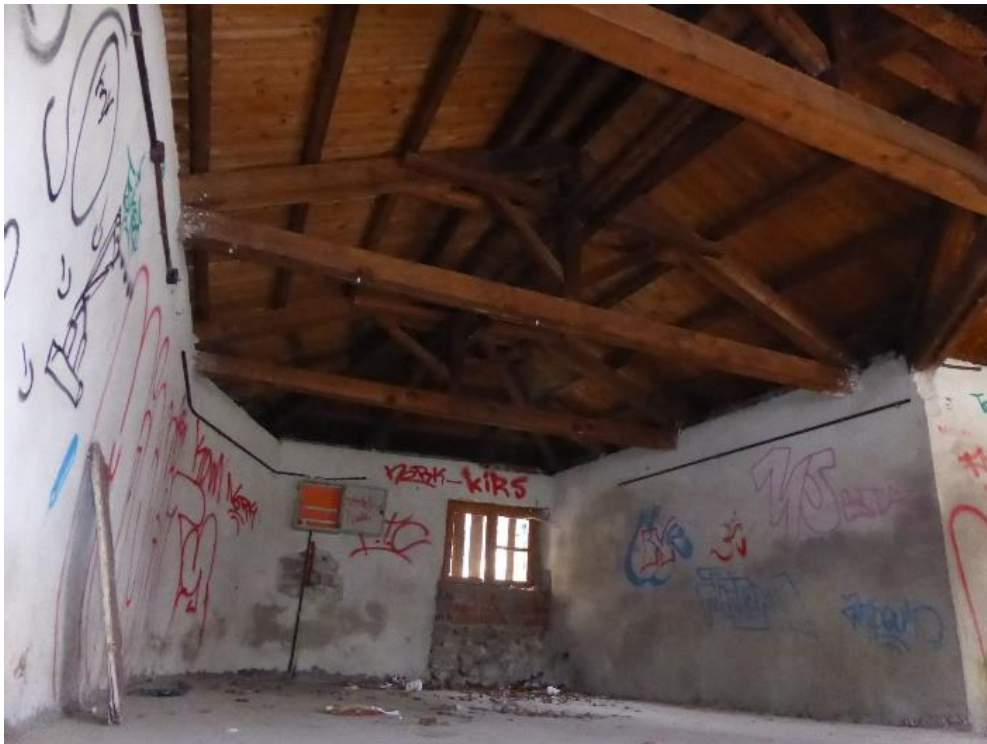
Φ43.

(2016) Βορεινή πλευρά διώροφου κτίσματος. Κάτω, ο ίδιος τοίχος φωτογραφημένος εσωτερικά, μέσα από το πατάρι. Η πόρτα τροφοδοσίας έχει αντικατασταθεί με παράθυρο. Η εξωτερική στάθμη του εδάφους έχει προφανώς επιχωθεί.

Η πίσω βορεινή πόρτα τροφοδοσίας του μύλου έχει αντικατασταθεί με παράθυρο, πιθανά λόγω της υπερύψωσης εξωτερικά της στάθμης του δρόμου. Στην προοπτική λειτουργίας του αλεστικού μηχανισμού του μύλου, η πόρτα τροφοδοσίας θα πρέπει να αποκατασταθεί. Όπως έχει ήδη αναφερθεί, για την αύξηση του ύψους του ανοίγματος, για κάποια περίοδο, είχε διαμορφωθεί δίρριχτο στεγάκι (βλ. παρακάτω φωτογραφία του 1917).

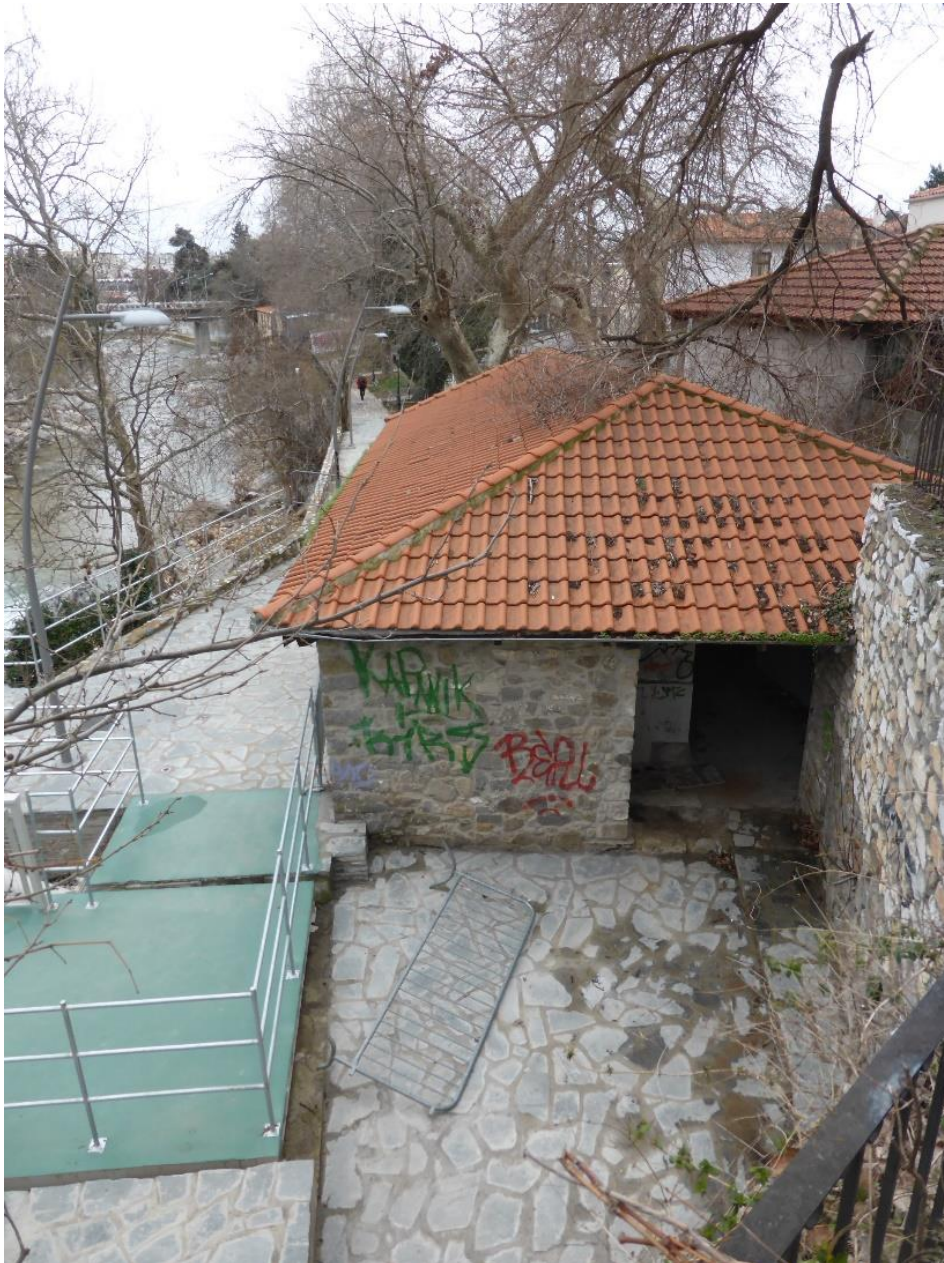
Φ45. (2016)

Η βορεινή είσοδος του ισόγειου τμήματος οδηγεί σήμερα σε ακάλυπτο χώρο, που δεν είναι πλέον εξωτερικά προσβάσιμος λόγω των διαμορφώσεων της μεταλλικής πεζογέφυρας.

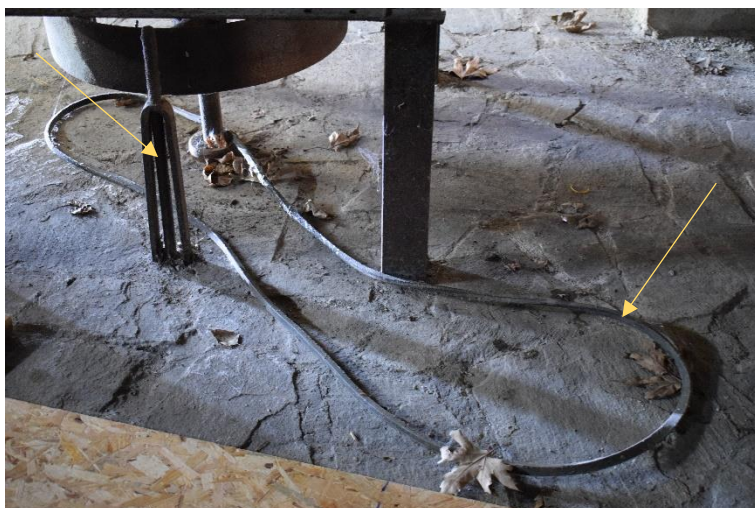
Φ49. (2021)

Ιμάντας κίνησης του ηλεκτροκίνητου αλευρόμυλου. Ο μεταλλικός "ανεβάτης", για τη ρύθμιση του κενού μεταξύ των δύο μυλόπετρων - με τον οποίο ο μυλωνάς ρύθμιζε το πόσο λεπτόκοκκο ή χοντρόκοκκο θα έβγαινε το αλεύρι - υποδηλώνει ότι και στη θέση αυτή, υπήρχε παλιά ζουριό κάτω από τον μηχανισμό. Το πιθανότερο είναι ότι μπαζώθηκε κατά τη φάση ανακατασκευής του μύλου.

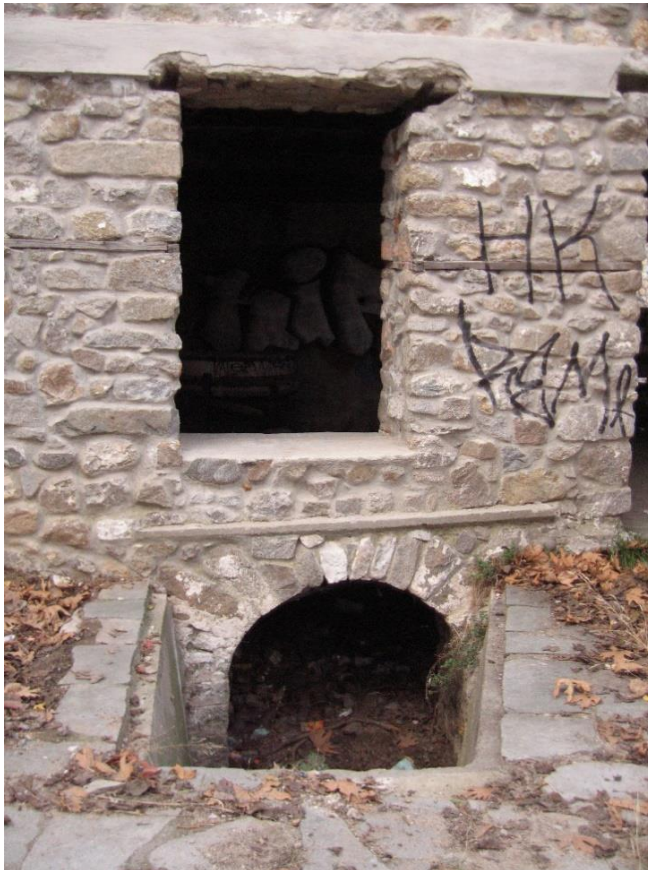
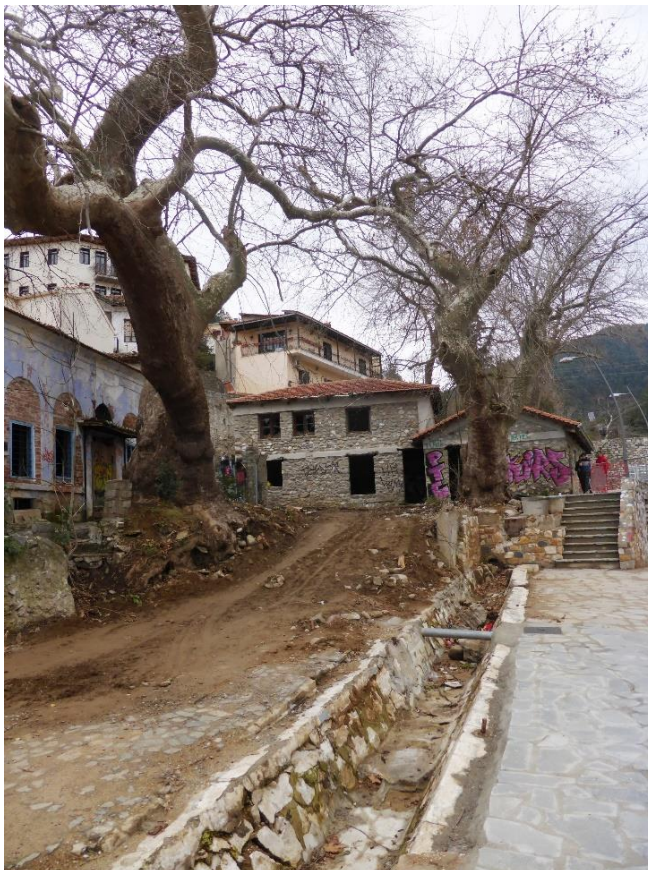
Φ62.

Παλιά, η έξοδος του νερού συνδεόταν με ανοικτό νεραύλακα. Κατά την ανακατασκευή του μύλου, μπροστά στην τοξωτή έξοδο του μύλου διαμορφώθηκε τσιμέντινο φρεάτιο που οδηγεί τα νερά υπόγεια, μέσω πλαστικού σωλήνα, σε παρακείμενο ανοικτό αύλακα (κάτω φωτογραφία). Σήμερα το φρεάτιο φράσσεται με μεταλλική σχάρα.

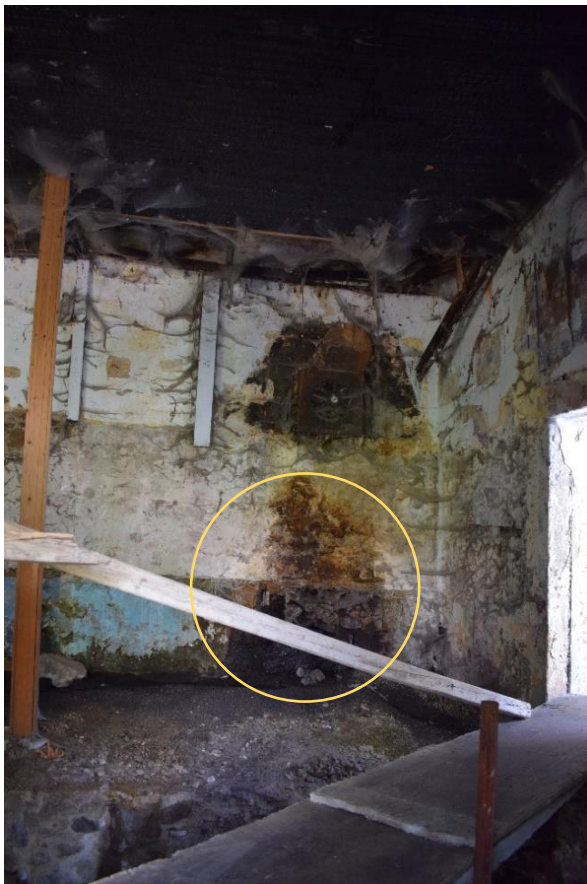
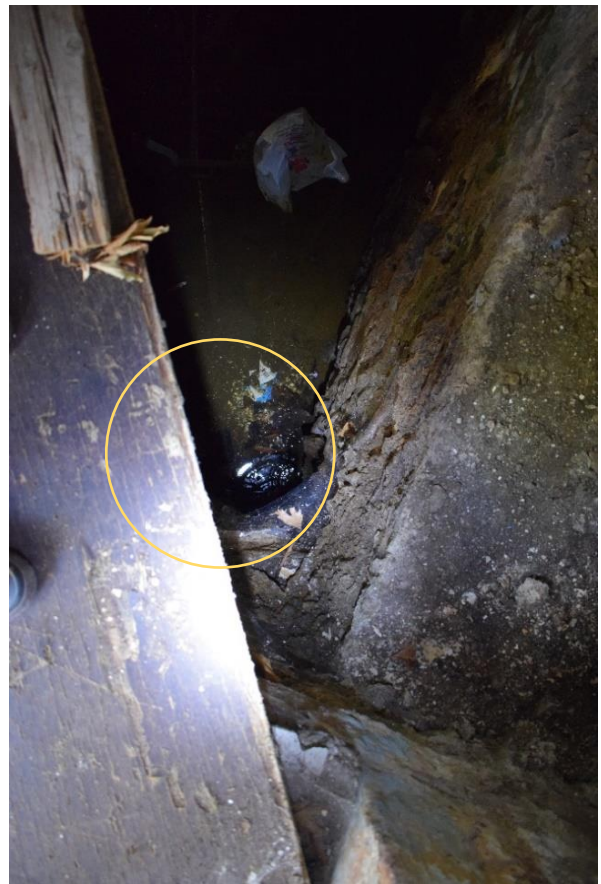
Φ65. & Φ66. (2021)

Σήμερα, το δάπεδο στη στάθμη του ισογείου (ξυλοκατασκευή) έχει πλήρως καταστραφεί και η καμένη ψευδοροφή του μαρτυρά ότι κάποια στιγμή το κτίσμα έπιασε φωτιά. Ο υπόγειος χώρος είναι ανοικτός και γεμάτος λύματα, που δυστυχώς εισχωρούν στο κτίσμα - με συνεχή ροή - από δύο κυρίως θέσεις. Η μία βρίσκεται στον πίσω δυτικό τοίχο, λίγο ψηλότερα από τη στάθμη του ισογείου και η άλλη, στο υπόγειο στη γωνία μεταξύ της δυτικής και βορεινής πλευράς του. Είναι πολύ πιθανό να υπάρχουν και άλλα σημεία εισροών κατά μήκος της δυτικής πλευράς του υπογείου.

Δεν είναι εύκολο να εκτιμηθεί η προέλευση των λυμάτων, αν δηλαδή προέρχονται από διαρροές βόθρων ή του συστήματος αποχέτευσης. Η αντιμετώπισή τους είναι πολύ δύσκολη γιατί το κτίσμα είναι σε επαφή με την τοιχοποιία του πίσω γειτονικού κτίσματος και είναι αδύνατη μια βαθιά εξωτερική εκσκαφή. Η αντιμετώπισή τους απαιτεί διερεύνηση στο στάδιο υλοποίησης του έργου. Στο επίπεδο της παρούσας μελέτης, θεωρήθηκε δεδομένη η αδυναμία μιας εξωτερικής αντιμετώπισης του προβλήματος και αναζητήθηκαν λύσεις με στόχο την αποχέτευση και την άντληση των λυμάτων μέσα από το κτίσμα.

Διαβρώσεις εντοπίζονται στον πίσω δυτικό και στον βορεινό τοίχο, που σχετίζονται με τις διαρροές λυμάτων, αλλά και με γενικότερα προβλήματα υγρασίας στη βάση των τοίχων. Για τους λόγους αυτούς κρίνεται απαραίτητη η στατική τους ενίσχυση, καθώς πρόκειται για λιθοδομές δομημένες με χώμα ως συνδετικό υλικό.

Μέσα στους κύκλους εντοπίζονται οι δύο κύριες θέσεις εισόδου λυμάτων στο κτίσμα. Αριστερά, φαίνεται και τμήμα της καμένης ψευδοροφής. Οι θέσεις εισόδου λυμάτων σημειώνονται και στην αποτύπωση της κάτοψης του κτιρίου. Η δεξιά φωτογραφία έχει τραβηχτεί από την ενδιάμεση εσωτερική πόρτα των 2 κτισμάτων, με κατεύθυνση προς το υπόγειο.

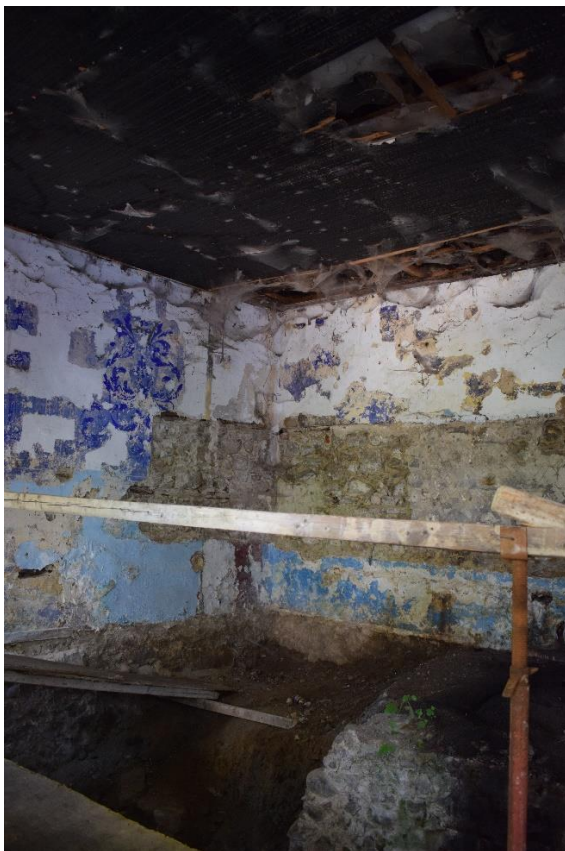
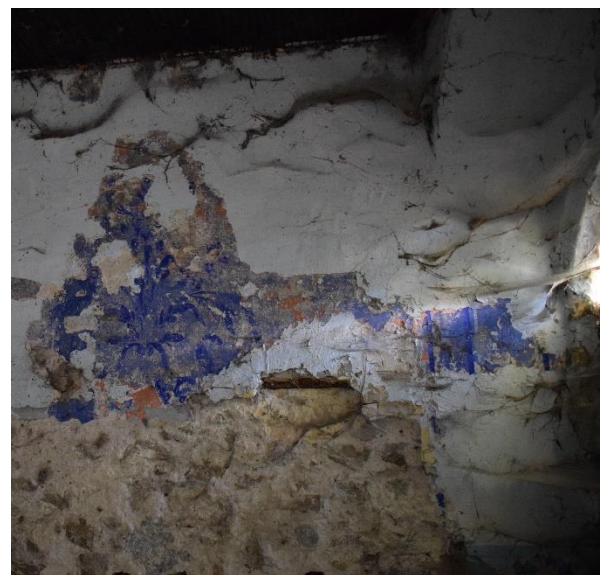
Φ69. & Φ70. (2021)

Αριστερά, η νοτιοδυτική γωνία και δεξιά, τμήμα του βόρειου τοίχου. Το τμήμα του διακόσμου που έχει καταστραφεί αντιστοιχεί προφανώς στην πλάτη των ερμάρων του παλιού μαγειρείου.

Οι εσωτερικές επιχρισμένες επιφάνειες του κτίσματος φέρουν περιμετρικά παλιούς ζωγραφικούς διακόσμους, οι οποίοι θα πρέπει να αποκατασταθούν σύμφωνα με τις απαιτήσεις του Τμήματος Προστασίας Νεωτέρων Μνημείων και Κινητών Πολιτιστικών Αγαθών Ξάνθης (ΥΠΠΟ). Πριν από την έναρξη των εργασιών αποκατάστασης του κτίσματος απαιτείται η εκπόνηση Μελέτης Συντήρησης και Αποκατάστασης του ζωγραφικού διακόσμου, η οποία θα εγκριθεί από το ΥΠΠΟ.

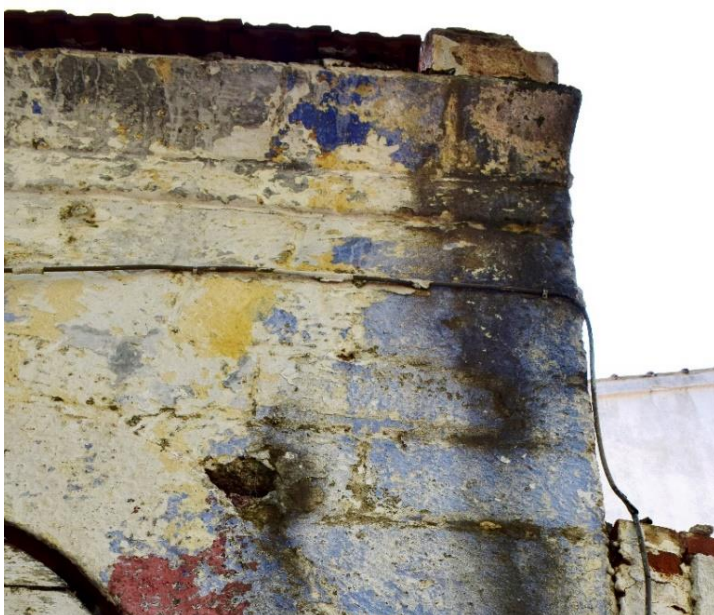
Φ72. (2021)

Το κτίριο καλύπτεται με ξύλινη, τρίριχτη, κεραμοσκεπή στέγη με επικάλυψη κεραμιδιών γαλλικού τύπου, ο σκελετός της οποίας έχει υποστεί σημαντική φθορά και η αντικατάστασή της κρίνεται απαραίτητη.

Το κτίσμα φέρει λίθινα γείσα με κυμάτια, τα οποία θα διατηρηθούν και θα αποκατασταθούν.

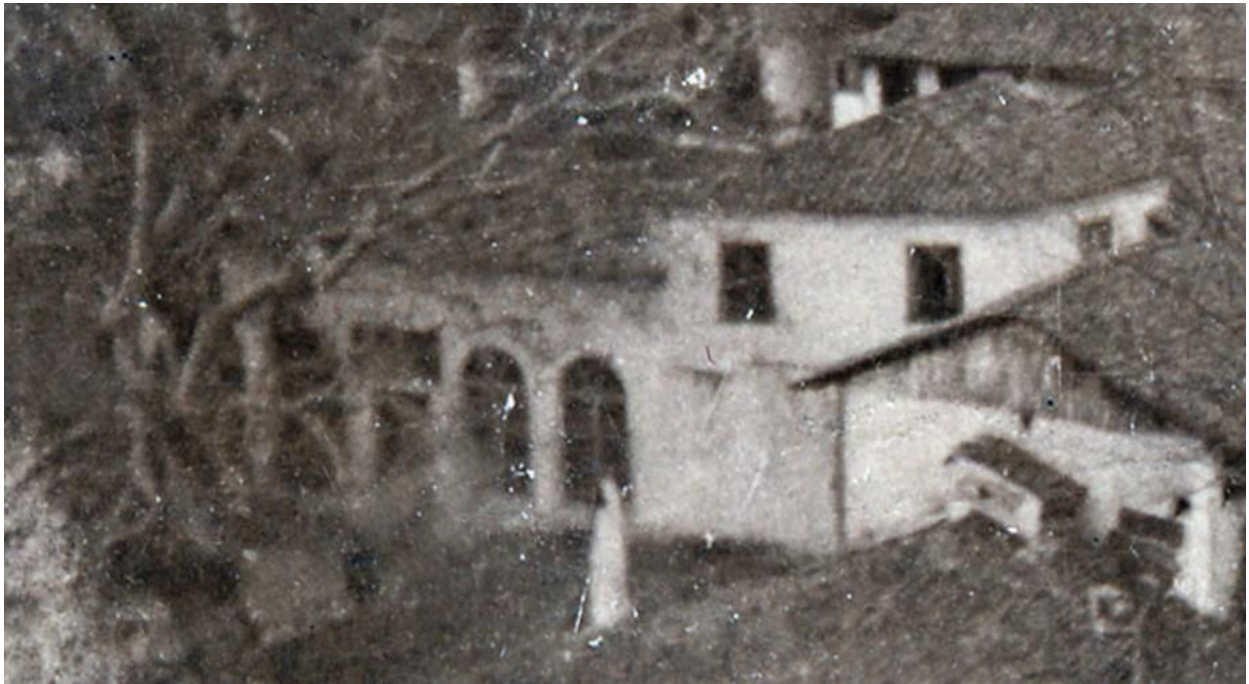
(1917)

Απόσπασμα της παλιάς φωτογραφίας Φ7. Τα παράθυρα έχουν τοξωτούς φεγγίτες με δύο ακτινωτά καίττια και το ανοιγόμενο τμήμα τους (τζαμιλίκι) είναι χωρισμένο με καίττια σε τρία ίσα μέρη.

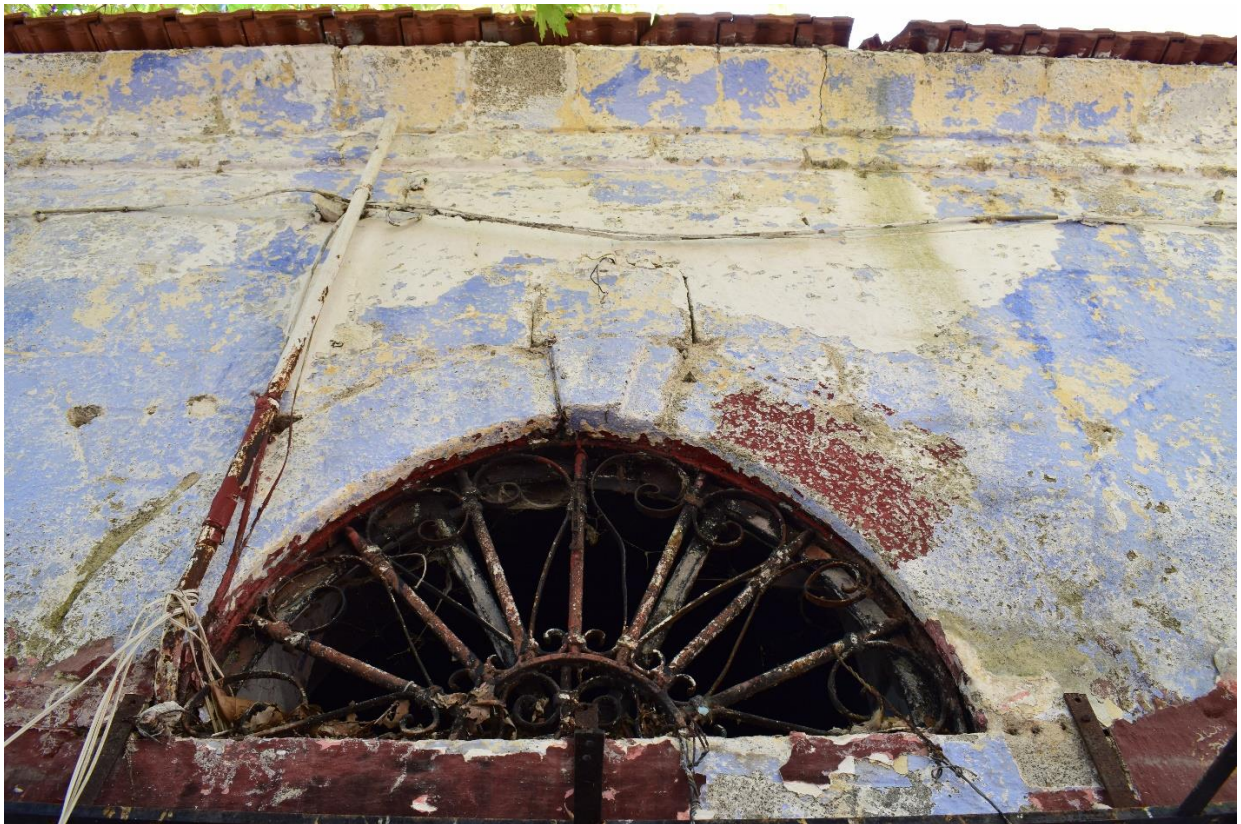
Φ74. (2021)

Το τοξωτό υπέρθυρο της κεντρικής θύρας με την παλιά σιδεριά.

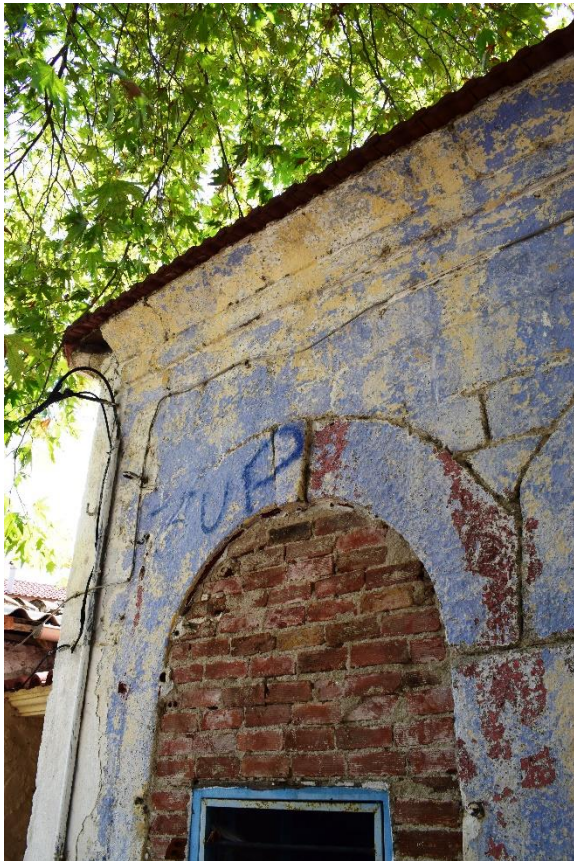
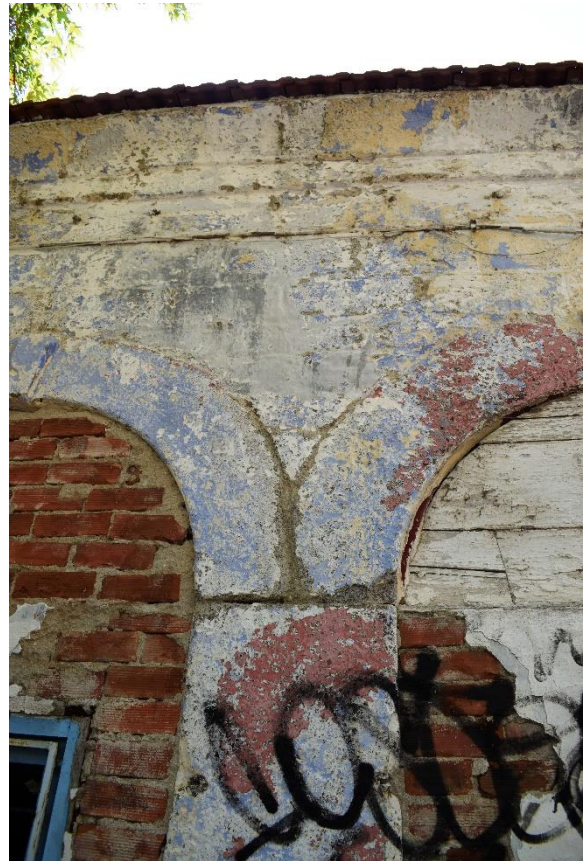
Φ75. & Φ76.(2021)

Μέσα στα χρόνια η όψη δέχτηκε ποικίλες επεμβάσεις, όπως βαφές, κλείσιμο των τοξωτών ανοιγμάτων για τη δημιουργία μικρότερων ορθογώνιων παραθύρων, κατασκευή μεταλλικού στεγάστρου πάνω από την εξώθυρα κ.λπ. Πρόκειται για αντιστρεπτές επεμβάσεις, που επιτρέπουν την επαναφορά της στην αρχική της μορφή.

Σήμερα, τα τοξωτά ανοίγματα έχουν σφραγιστεί με τούβλα και έχουν διαμορφωθεί μικρότερα παράθυρα.

- III. Την επικάλυψή των στεγών με κεραμίδια βυζαντινού τύπου, όπως στο αρχικό κτίσμα.
  - IV. Τη βελτίωση των αναλογιών του εξωτερικών ανοιγμάτων, προκειμένου να γίνουν υψίκορμα και τη μείωση του μεγάλου πλάτους των εξωτερικών θυρών των ισόγειων χώρων. Προτείνεται να τοποθετηθούν ξύλινα ανασυρόμενα κουφώματα, όπως αυτά του αρχικού κτίσματος.

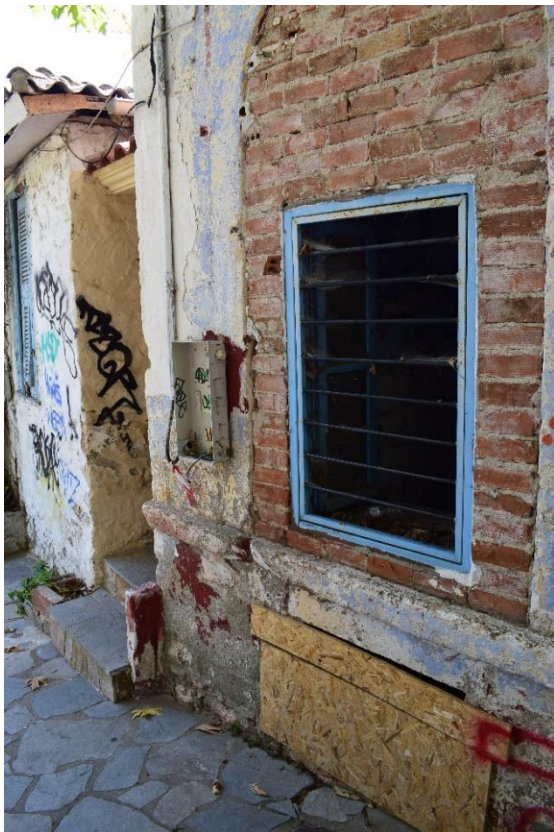
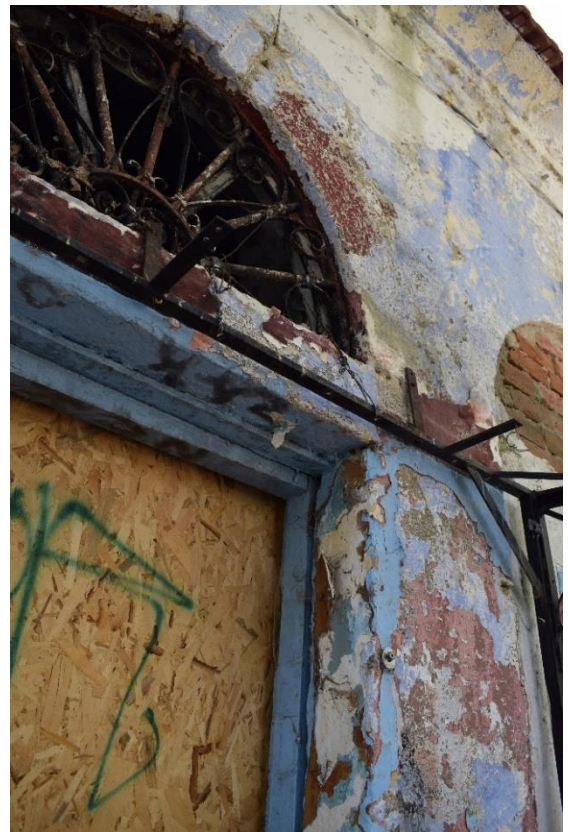
Φ77. & Φ78. (2021)

Αριστερά, χαμηλά διακρίνεται πρόχειρα σφραγισμένο το χαμηλό άνοιγμα/ φεγγίτης και δεξιά, διακρίνονται οι πολλαπλές στρώσεις χρωμάτων που καλύπτουν τη λιθοδομή.

- VI. Την ολοκλήρωση των αρμολογημάτων των εξωτερικών λιθοδομών και την καθαίρεση όλων των επιχρισμένων ζωνών στη στάθμη του μεσοδαπέδου και της στέψης. Οι λιθοδομές προτείνεται να ασβεστωθούν με στόχο να πλησιάσουν τη

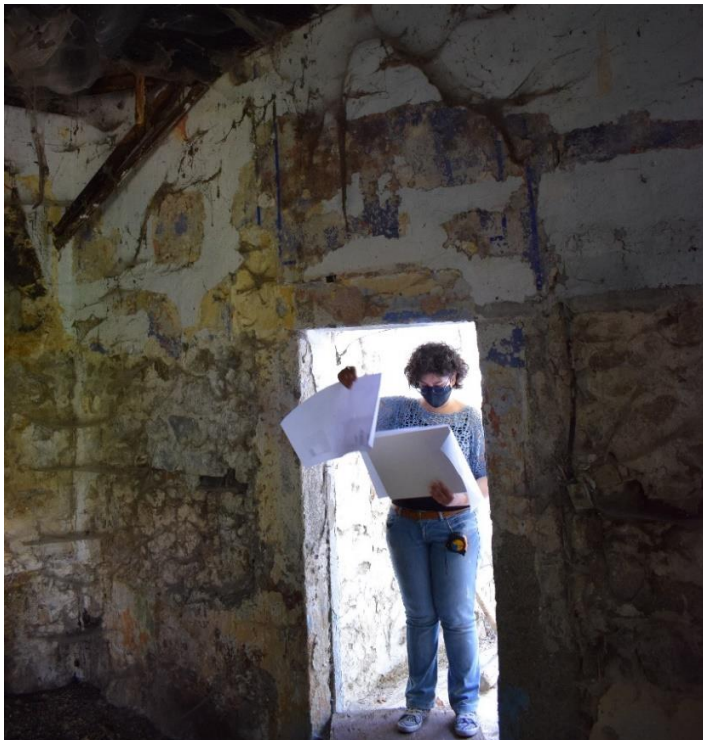
Φ80. (2021)

Η εσωτερική πόρτα επικοινωνίας με το διώροφο γωνιακό κτίσμα. Το άνοιγμα, προς την πλευρά του ισόγειου κτίσματος φέρει λίθινο οριζόντιο πρέκι και από την πλευρά του γωνιακού κτίσματος, τοξωτό λίθινο υπέρθυρο.
