ΙΔΙΟΚΤΗΤΗΣ    ΙΕΡΑ ΜΟΝΗ ΠΑΝΑΓΙΑΣ ΑΡΧΑΓΓΕΛΙΩΤΙΣΣΑΣ ΞΑΝΘΗΣ  
ΕΡΓΟΔΟΤΗΣ    ΕΛΛΗΝΙΚΗ ΕΤΑΙΡΕΙΑ ΠΕΡΙΒΑΛΛΟΝΤΟΣ ΚΑΙ ΠΟΛΙΤΙΣΜΟΥ  
ΜΕΛΕΤΗΤΗΣ    ΑΓΓΕΛΑ ΓΕΩΡΓΑΝΤΑ, ΑΡΧΙΤΕΚΤΩΝ ΜΗΧΑΝΙΚΟΣ

ΜΕΛΕΤΗ ΑΠΟΚΑΤΑΣΤΑΣΗΣ ΚΑΙ ΑΝΑΔΕΙΞΗΣ ΤΟΥ ΣΥΓΚΡΟΤΗΜΑΤΟΣ  
ΤΟΥ ΠΑΛΑΙΟΥ ΝΕΡΟΜΥΛΟΥ ΤΗΣ ΞΑΝΘΗΣ

ΤΕΚΜΗΡΙΩΣΗ - ΑΙΤΙΟΛΟΓΙΚΗ ΈΚΘΕΣΗ

ΔΕΚΕΜΒΡΙΟΣ 2022

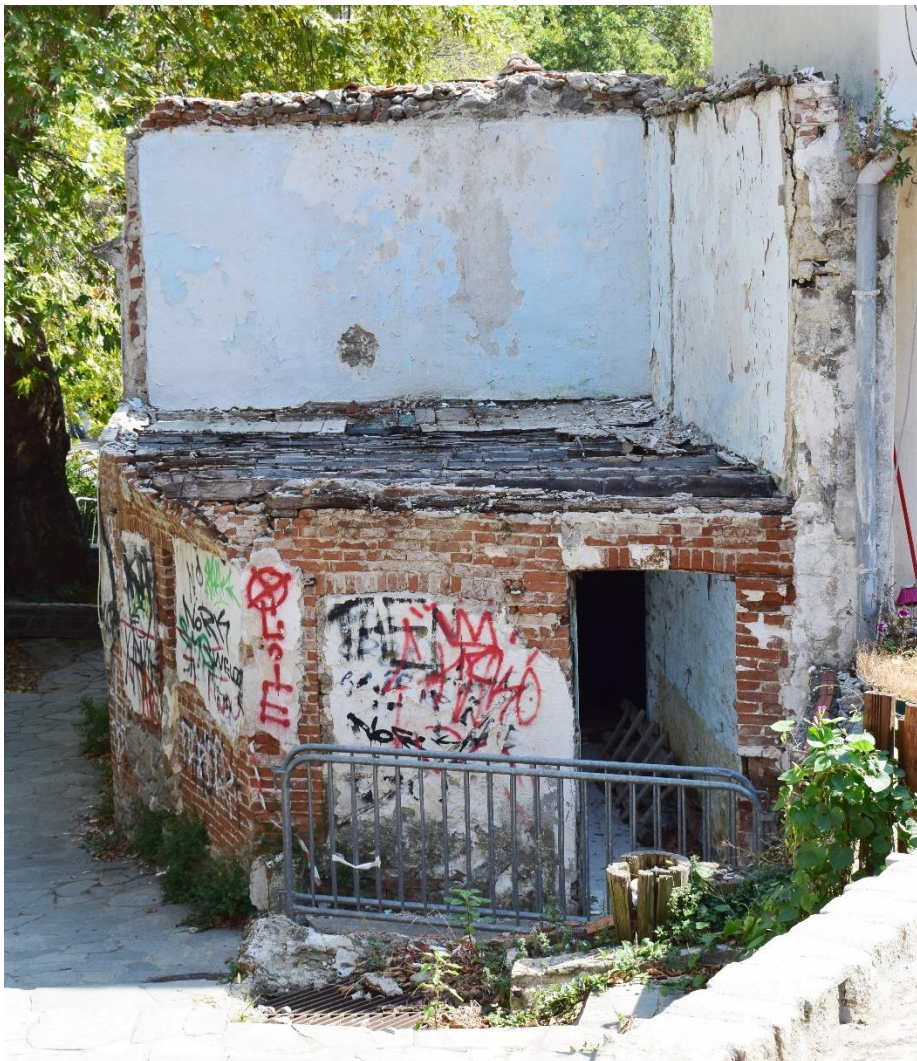
Φ84. (2021)

Το γωνιακό διώροφο κτίσμα κρίθηκε ως επικίνδυνο και τον Μάιο 2021 κατεδαφίστηκε ο όροφος του. Οι φωτογραφικές καταγραφές του κτίσματος και η τοπογραφική αποτύπωση που εκπονήθηκε στις αρχές του 2021, δίνουν ικανά στοιχεία για την πλήρη ανακατασκευή του, που απαιτείται λόγω της κακής στατικά κατάστασής του.

Η σημερινή αποδιοργανωμένη κατάσταση του κτίσματος.

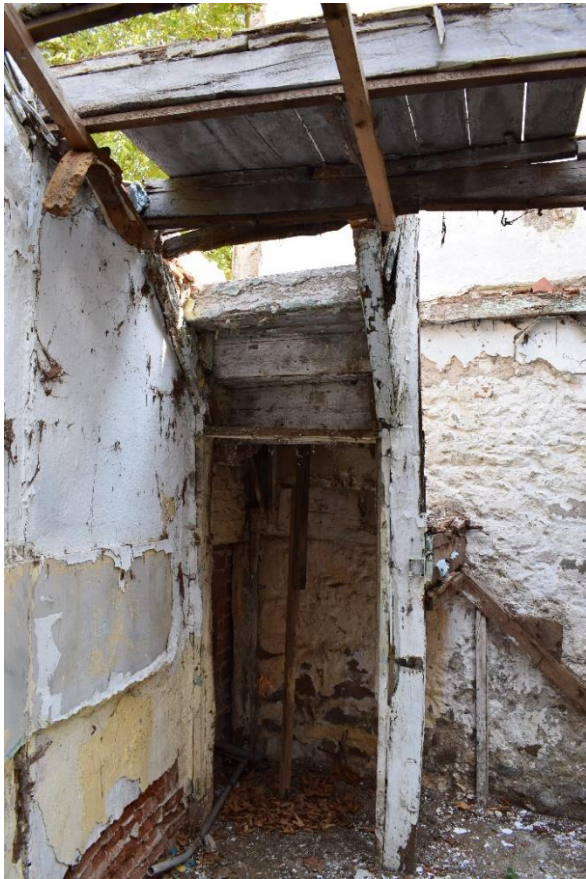
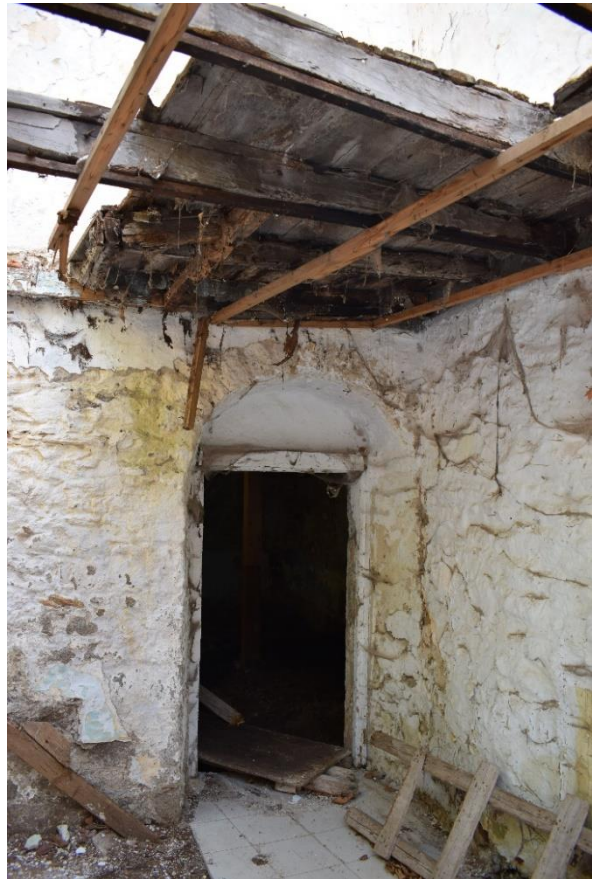
Φ87. & Φ88. (2021)

Αριστερά, ότι έχει απομείνει από την ξύλινη σκάλα ανόδου στον όροφο και δεξιά, η πόρτα σύνδεσης με το "Νησάκι", με τοξωτό πέτρινο υπέρθυρο από την πλευρά του διώροφου.
