**ΣΥΝΤΗΡΗΣΗ ΚΑΙ ΑΠΟΚΑΤΑΣΤΑΣΗ  
ΠΑΛΙΟΥ ΤΑΞΙΑΡΧΗ ΜΕΣΤΩΝ ΧΙΟΥ**

**ΤΕΧΝΙΚΗ ΕΚΘΕΣΗ & ΠΕΡΙΓΡΑΦΗ  
ΕΡΓΩΝ ΠΟΛΙΤΙΚΟΥ ΜΗΧΑΝΙΚΟΥ**

**ΝΙΚΟΛΑΟΣ ΠΑΠΑΝΗΛΙΟΥ**

**ΑΥΓΟΥΣΤΟΣ 2016**

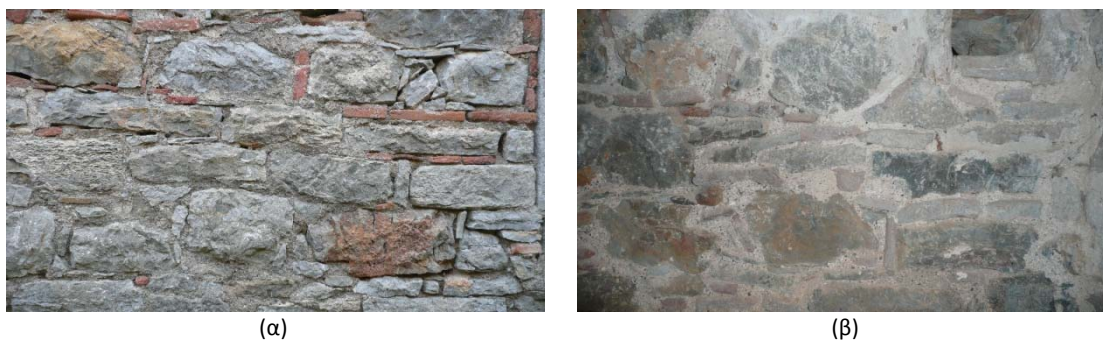
Ο κατακόρυφος φέρων οργανισμός του κτηρίου αποτελείται από λιθοδομή. Η εν λόγω λιθοδομή αποτελείται από αργούς λίθους με παρεμβολή οπτοπλίνθων πλακοειδούς μορφής. Διακρίνεται πως η δόμηση της εξωτερικής παρειάς είναι ελαφρώς πιο επιμελημένη από την εσωτερική, καθώς οι λίθοι εμφανίζουν μεγαλύτερες διαστάσεις και διάκοσμο. Η δόμηση κατά το πάχος περιλαμβάνει την έσω και έξω παρειά και ενδιάμεση ζώνη πλήρωσης (“τρίστρωτη” τοιχοποιία) ενώ δεν εκτιμάται πως απαντώνται διάτονοι λίθοι ούτε άλλου είδους εγκάρσια σύνδεση.

Εικ. 3.2: Δόμηση τοιχοποιίας: (α) εξωτερική και (β) εσωτερική παρειά.
