ΑΘΗΝΑ ΑΠΡΙΛΙΟΣ 2009

ΜΕΛΕΤΗ ΣΤΗΡΙΞΗΣ ΤΟΥ ΑΡΧΑΙΟΥ ΠΥΡΓΟΥ ΣΤΗΝ ΑΓΙΑ ΜΑΡΙΝΑ ΚΕΑΣ

# Μελέτη στήριξης του αρχαίου πύργου στην Αγία Μαρίνα Κέας.

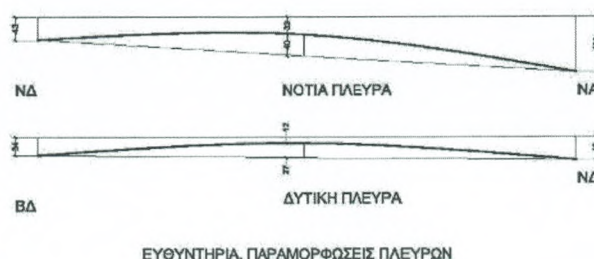
Οι υποχωρήσεις των τεσσάρων γωνιών του πύργου που μέτρησε ο Κ. Καζαμιάκης και σύμφωνα με δικές μετρήσεις είναι -34, -43, -103 mm στη ΒΔ, στη ΝΔ και ΝΑ γωνία αντίστοιχα από τη στάθμη 0.00 στη ΒΑ γωνία, η οποία ερευνήθηκε με την ανασκαφή του 1986 και δεν είναι σήμερα ορατή, δίνουν μια ερμηνεία για την παθολογία του πύργου<sup>30</sup>.

Από τις μετρήσεις μας το αντίστροφο βέλος στη νότια πλευρά είναι 4 cm και στη δυτική 27 mm, άρα οι θεωρητικές υποχωρήσεις στα μέσα των πλευρών αυτών από τη ΒΑ γωνία είναι 33 mm και 12 mm αντίστοιχα (βλ. έλεγχο παραμόρφωσης των πλευρών με ράμμα στις εικ. 54, 55 και ακόλουθο διάγραμμα).

Οι υποχωρήσεις θα πρέπει να εξελίχτηκαν σε βάθος αιώνων και δεν είναι ασυνήθιστες σε αρχαίους πύργους, ακόμα και όταν θεμελιώνονται σε πολύ σκληρό ασβεστόλιθο, πρακτικά αναλλοίωτο<sup>31</sup>. Είναι όμως πιθανό ένα μεγάλο μέρος αυτών των φαινομενικών καθιζήσεων να παρήχθη δευτερογενώς κατά την κατάρρευση λόγω της εκτροπής των λίθων των χαμηλότερων στρώσεων από τις αρχικές θέσεις τους. Πάντως θεωρούμε πολύ απίθανο οι καθιζήσεις να εξελίχτηκαν για κάποιο λόγο στα μέσα του 19<sup>ου</sup> αιώνα και να προκάλεσαν καθεαυτές την πτώση των τοίχων.

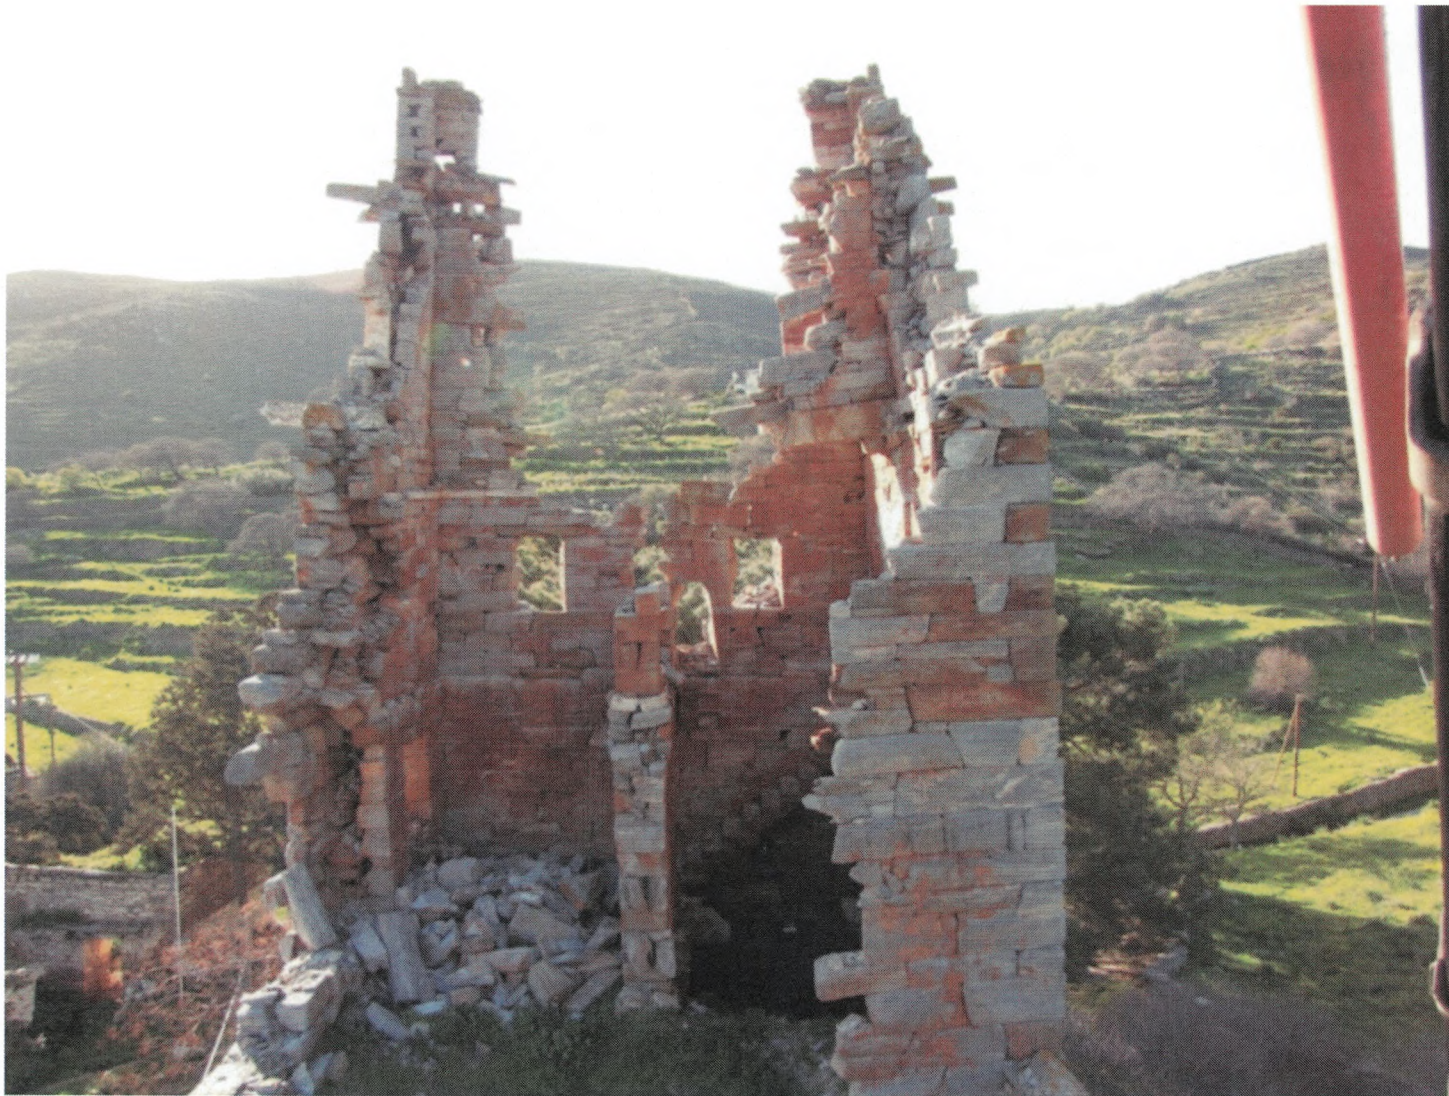
Εικ. 5. Άποψη του πύργου από Α. Διακρίνεται η εσωτερική διαίρεση του χώρου από το μεσότοιχο και τον κρεμάμενο εγκάρσιο τοίχο και η εσωτερική λίθινη κλίμακα. Ο χώρος του ισογείου είναι επιχωσμένος από τα υλικά της κατάρρευσης. Διακρίνονται τα προς δυσμάς παράθυρα του Β' ορόφου.

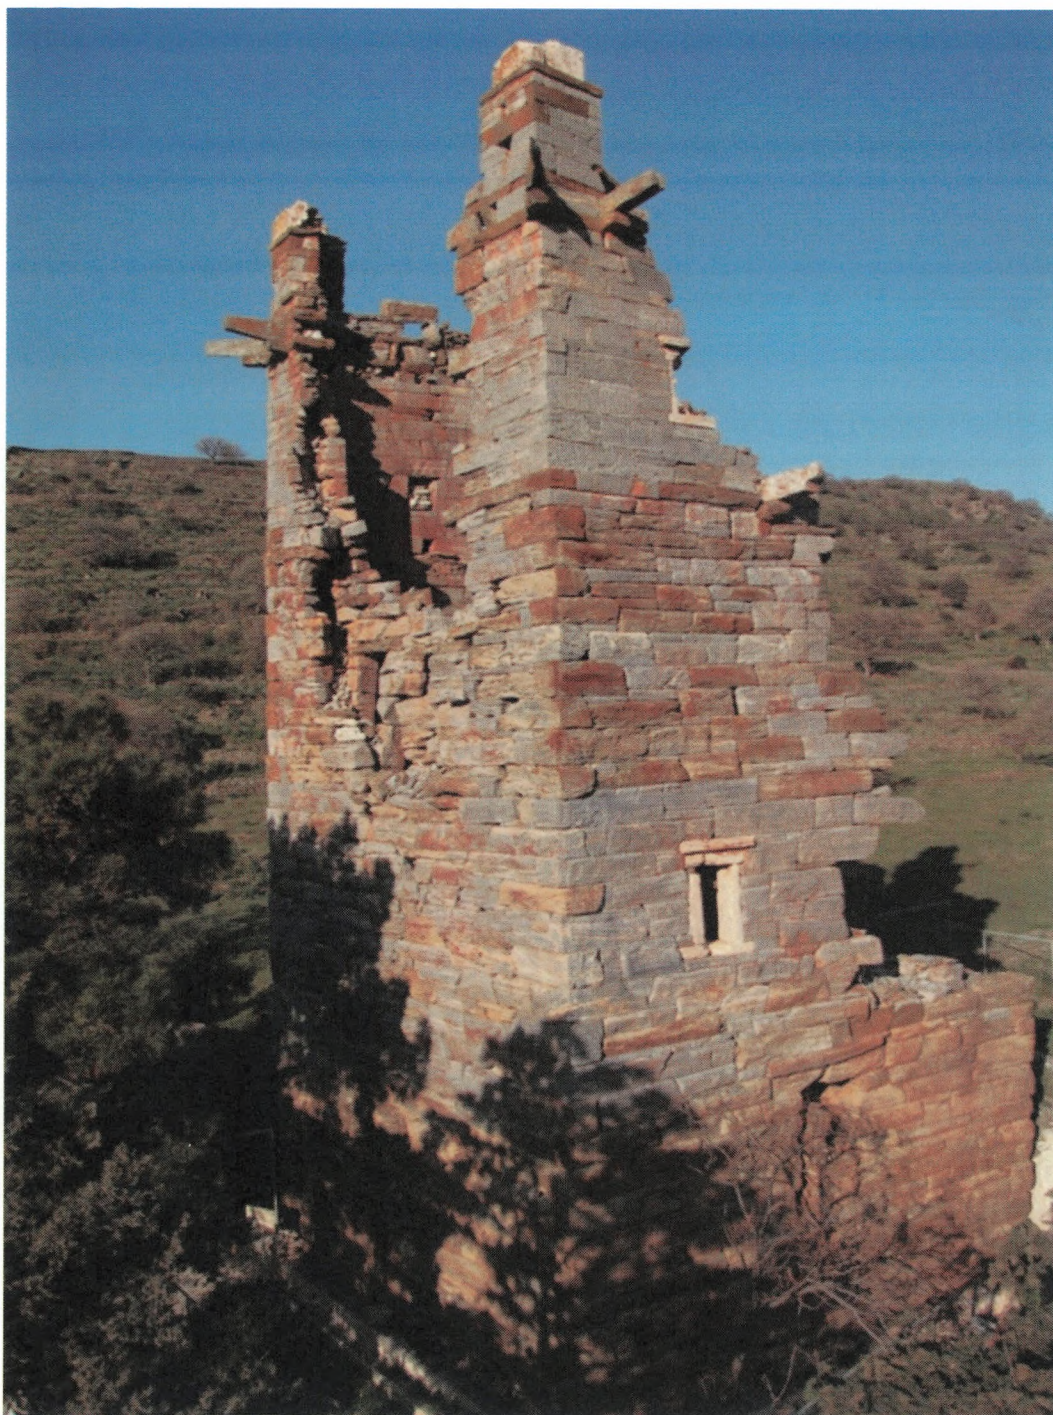
Εικ. 6. Άποψη του πύργου από ΝΔ. Διακρίνονται στη νότια πλευρά το άνοιγμα της εισόδου στο ισόγειο, τα παράθυρα του 1<sup>ου</sup> και 3<sup>ου</sup> ορόφου με τα μαρμάρινα πλαίσια, ο μαρμάρινος πρόβολος στο δάπεδο του τρίτου ορόφου και οι πρόβολοι στην οροφή του. Είναι εμφανής η αποκόλληση των λίθων δυο πλευρών του ερειπωμένου δυτικού τοίχου στην περιοχή της ΒΔ γωνίας

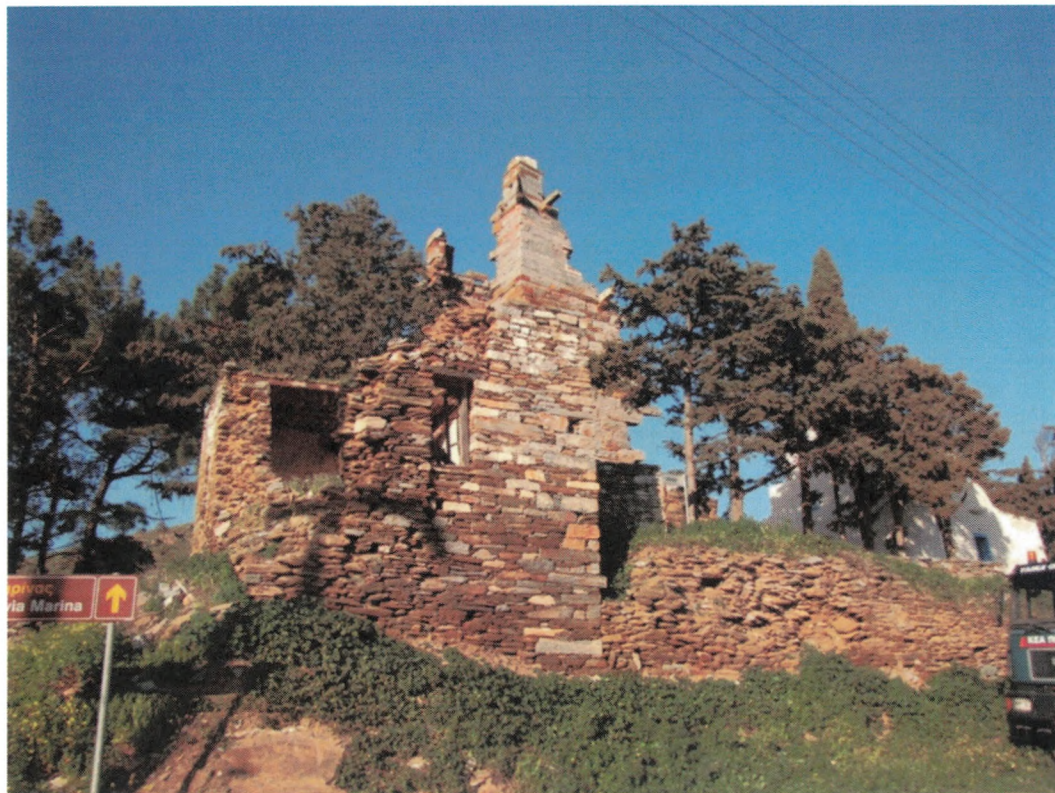
Εικ. 11. Άποψη του πύργου και του τείχους της μονής από ΝΔ. Το γωνιακό κτίσμα στην προέκταση του τείχους είναι εν πολλοίς ανακατασκευασμένο με λίθους του αρχαίου πύργου μετά την τμηματική του κατάρρευση.

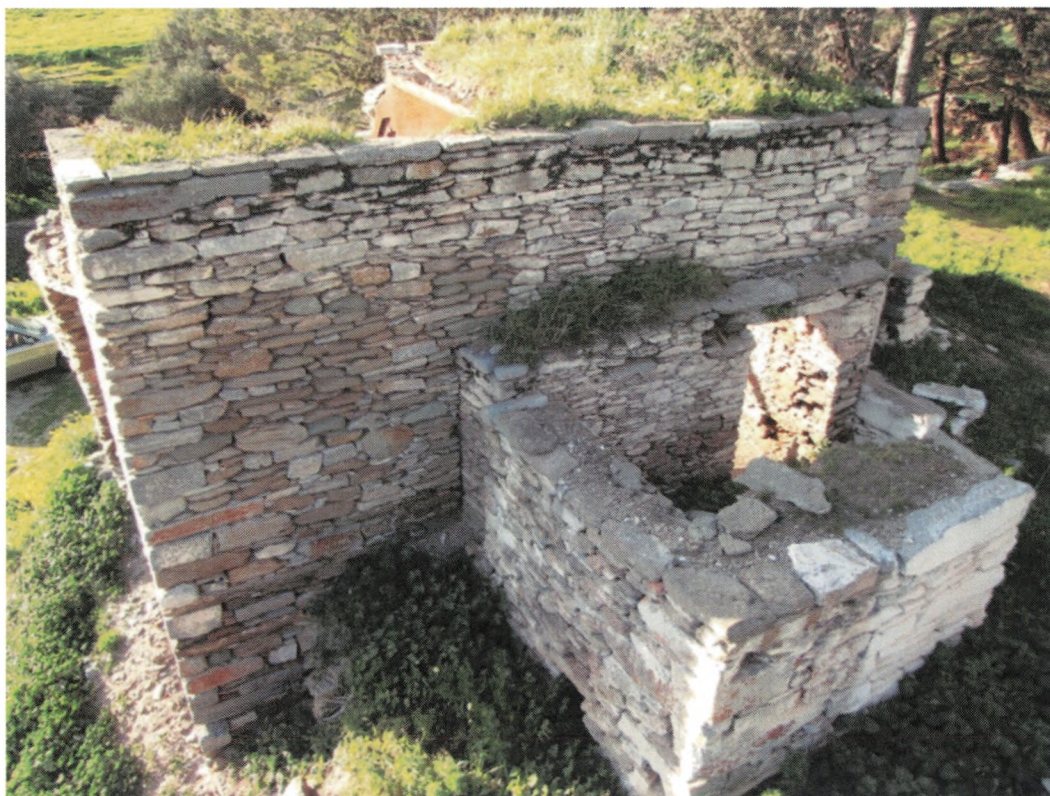
Εικ. 14. Το ερειπωμένο κτίσμα της ΝΔ γωνίας του τείχους της μονής ανακατασκευασμένο με λίθους του αρχαίου πύργου. Η δυτική πλευρά του είναι ετοιμόρροπη.

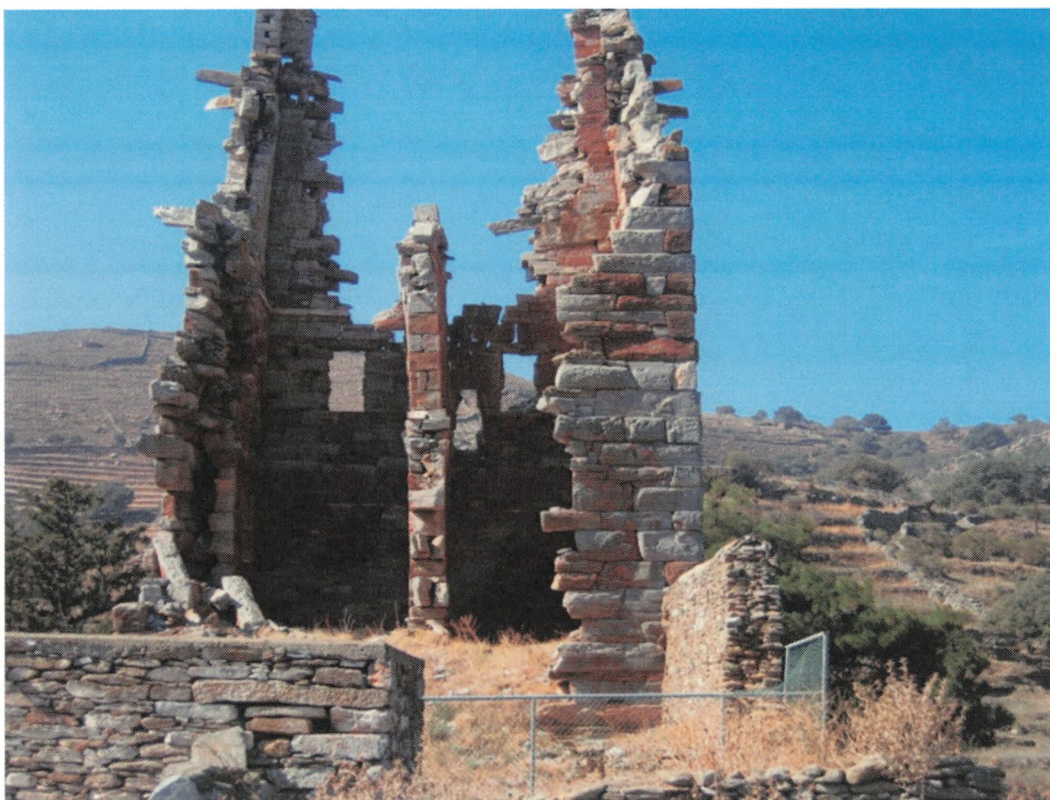
Εικ. 18. Άποψη του πύργου από Α., πριν από την κατάρρευση του μεσότοιχου του Β' ορόφου (Φωτογραφία 28/10/2005).

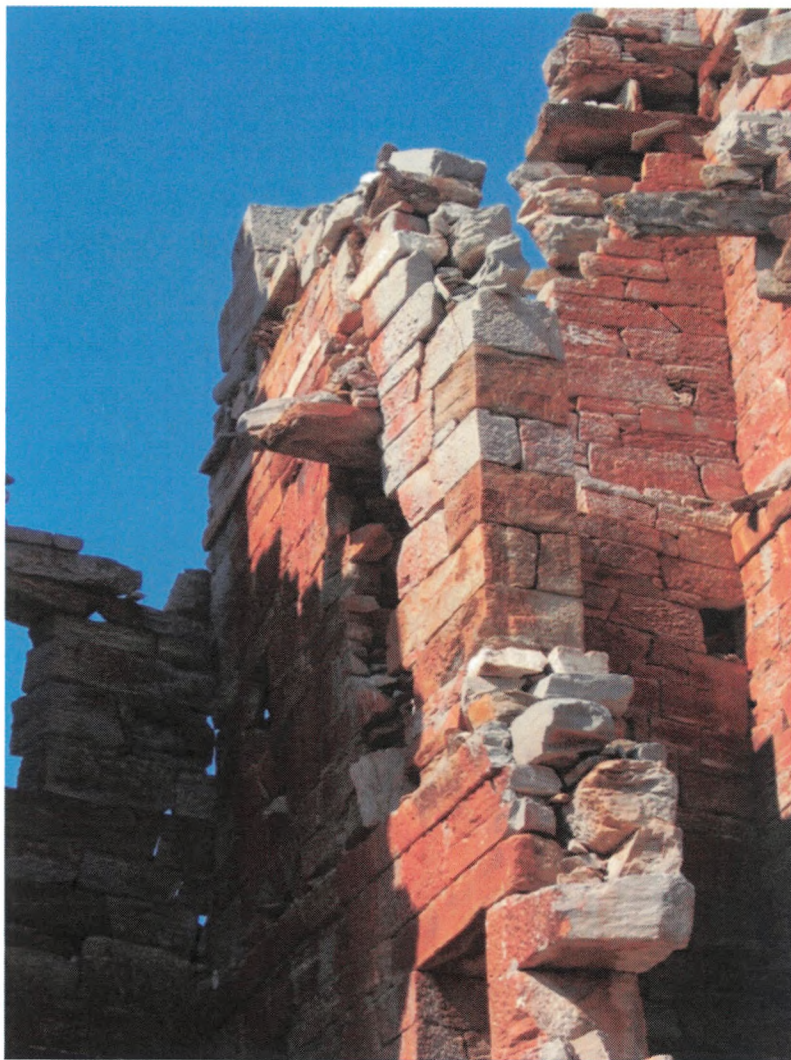
Εικ. 20. Ο μεσότοιχος του Β' ορόφου που σωζόταν μέχρι το Νοέμβριο του 2006.  
(Φωτογραφία 28/10/2005).

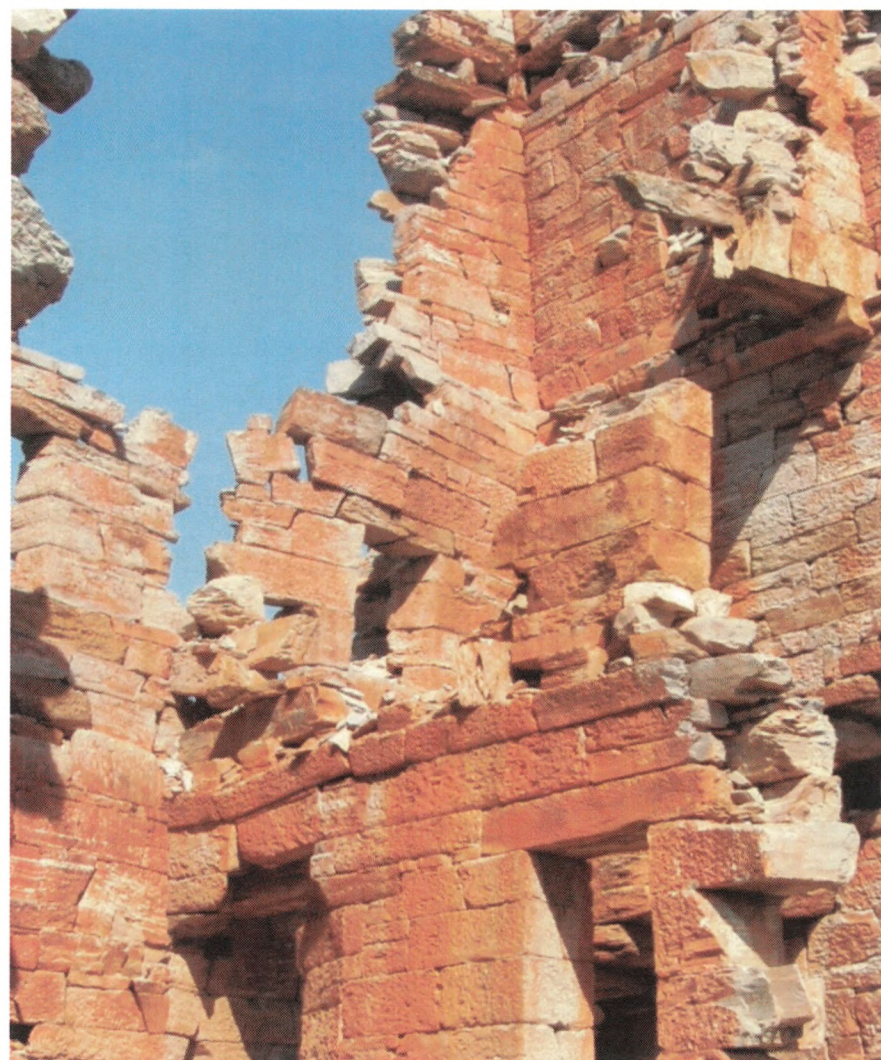
Εικ. 21. Σήμερα σώζεται ο μεσότοιχος μέχρι τον Α' όροφο. Άνω δεξιά ο κρεμάμενος ερειπωμένος εγκάρσιος τοίχος του Γ' ορόφου.

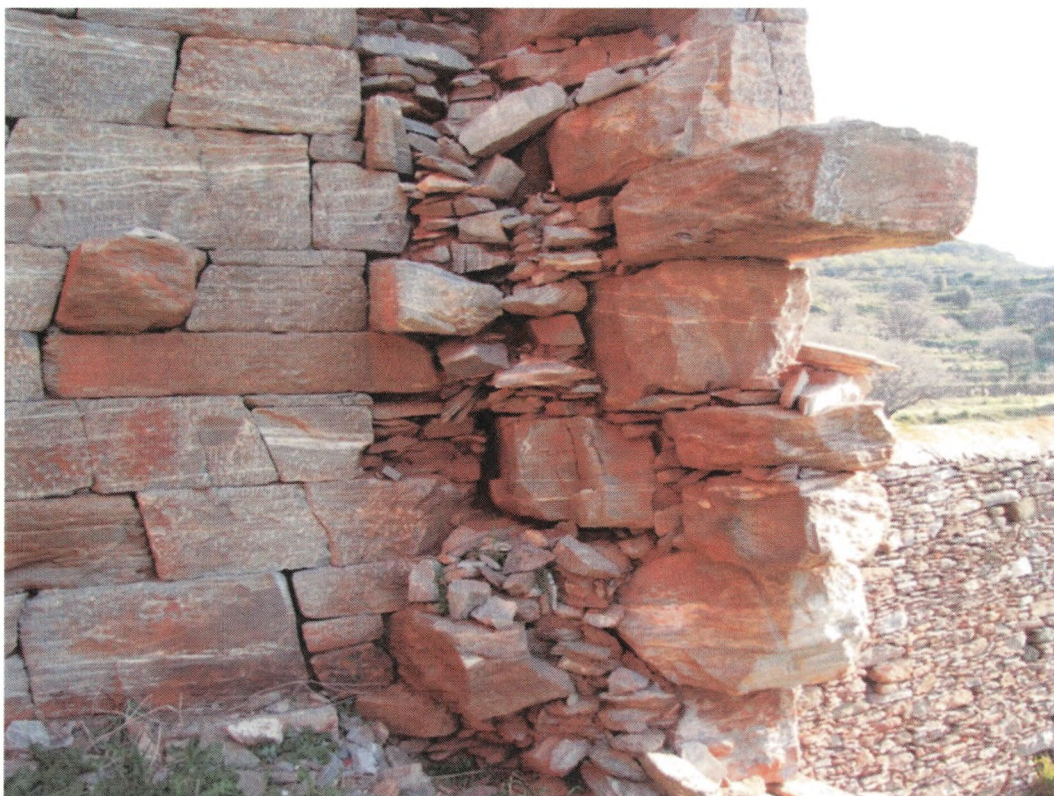
Εικ. 49. Λεπτομέρεια της εσωτερικής πλευράς στη ΒΑ γωνία.
