Ι. ΜΟΝΗ ΑΓΙΩΝ ΦΑΝΕΝΤΩΝ  
ΣΤΗΝ ΣΑΜΗ ΚΕΦΑΛΛΗΝΙΑΣ

ΜΕΛΕΤΗ ΑΠΟΚΑΤΑΣΤΑΣΗΣ ΤΟΥ ΚΑΘΟΛΙΚΟΥ  
ΚΑΙ ΤΟΥ ΠΑΡΕΚΚΛΗΣΙΟΥ ΑΓΙΟΥ ΝΙΚΟΛΑΟΥ

**ΠΡΟΜΕΛΕΤΗ**

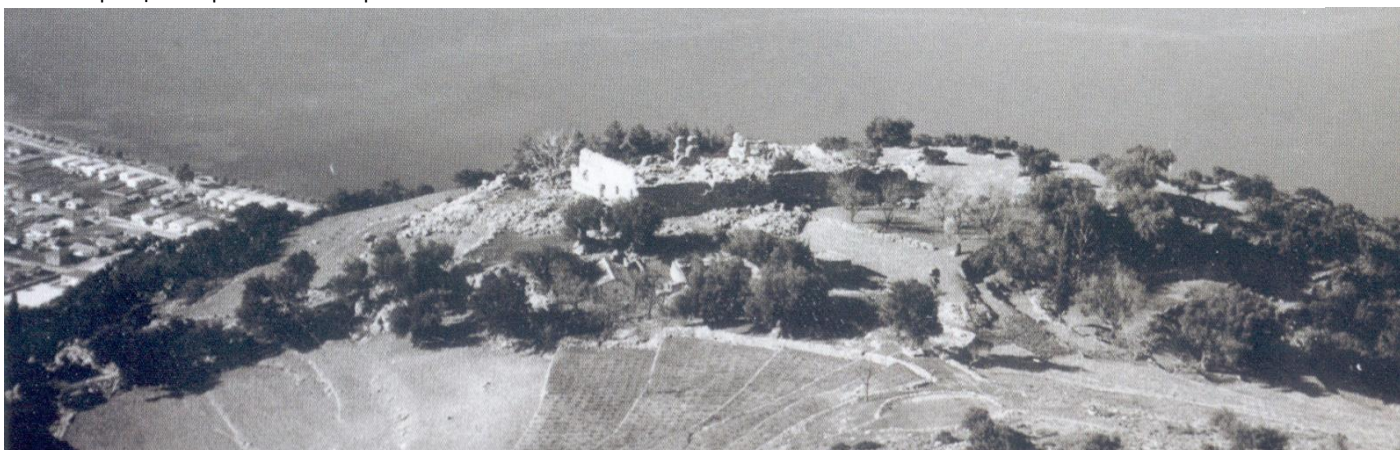
Ο καταστρεπτικός σεισμός του 1953 προκάλεσε εκτεταμένες καταστροφές μεταξύ των οποίων την κατάρρευση του καθολικού και του ναού του Αγ. Νικολάου.

Εικ. 12 Η μονή των Αγ. Φανέντων αμέσως μετά τους σεισμούς του 1953.

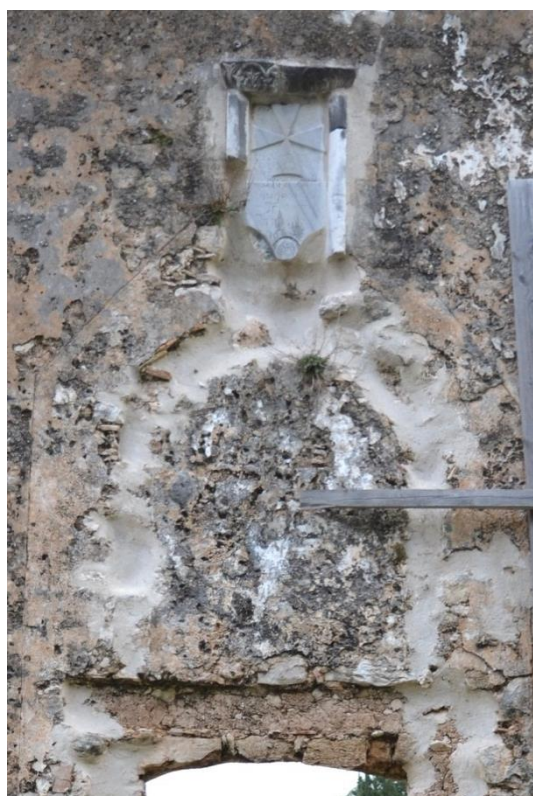
Εικ. 23 Κτητορική επιγραφή και ίχνη διακοσμητικής σύνθεσης πάνω από τη νότια θύρα.

Άγνωστη είναι η μορφή της ανάγλυφης σύνθεσης πάνω από την νότια θύρα, από την οποία σώζονται μόνο τα ίχνη της επί της τοιχοποιίας. Πιθανόν να αποτελείτο από spolia ή άλλα διακοσμητικά μέλη που έχουν πλέον χαθεί. Η **κτητορική επιγραφή** που επιστέφει την όλη σύνθεση αποτελείται από μια μαρμάρινη πλάκα που φέρει ανάγλυφο σταυρό και πλαισιώνεται από spolia. Για την στέψη της έχει χρησιμοποιηθεί τμήμα επιστυλίου από μεσοβυζαντινό τέμπλο.

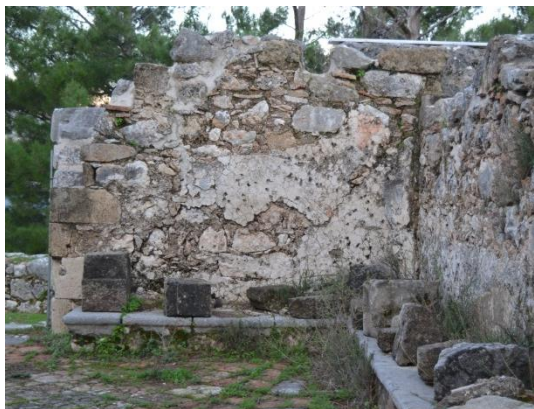
Εικ. 28 Βόρειο τμήμα της δυτικής πλευράς. Διακρίνονται τα διαδοχικά στρώματα των εσωτερικών επιχρισμάτων.

Στο **εσωτερικό επίχρισμα** διακρίνονται τρία στρώματα από τα οποία τα δύο πρώτα, που εντοπίζονται και πίσω από την βάση των στασιδίων, φέρουν ίχνη χτυπήματος με αιχμηρό εργαλείο για την επίτευξη καλύτερης πρόσφυσης του μεταγενέστερου επιχρίσματος.

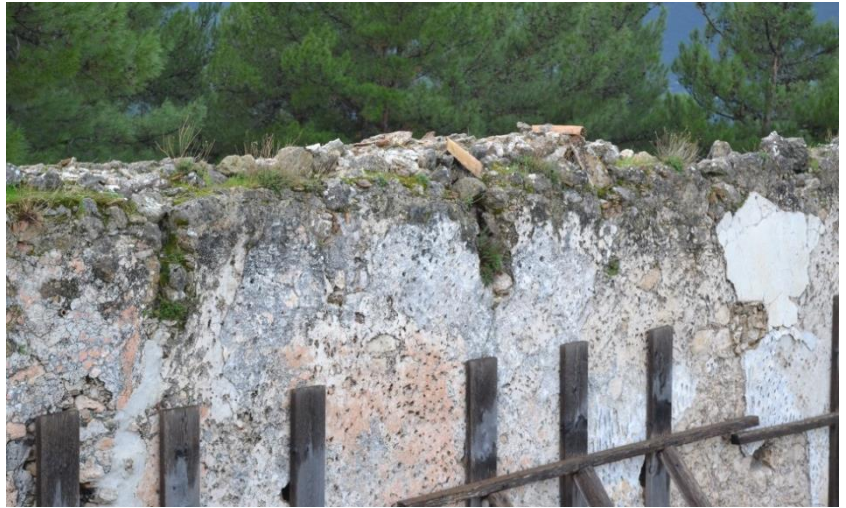
Εικ. 35 Εσωτερική παρειά του νότιο τοίχου. Διακρίνονται οι δοκοθήκες της ξύλινης στέγης.

Ο ναός στεγαζόταν με δίριχτη ξύλινη **στέγη** από την οποία δεν σώζεται κανένα στοιχείο εκτός από τις δοκοθήκες στον νότιο τοίχο. Εξωτερικά καλυπτόταν με κεραμίδια βυζαντινού τύπου κάποια από τα οποία διατηρούνται ακόμη στην απόληξη του νότιου τοίχου. Η αρχική στέγη του ναού βρισκόταν περίπου 30 εκ. χαμηλότερα, όπως μαρτυρούν τα αποτυπώματα των κεραμιδιών στο αρχικό εξωτερικό επίχρισμα. Σε μεταγενέστερη οικοδομική φάση οι εξωτερικοί τοίχοι υπερυψώθηκαν και κατασκευάστηκε νέα στέγη και το δεύτερο στρώμα του εξωτερικού επιχρίσματος. Εσωτερικά, σύμφωνα με προφορικές μαρτυρίες υπήρχε επίπεδη απλής μορφής «ουρανία».

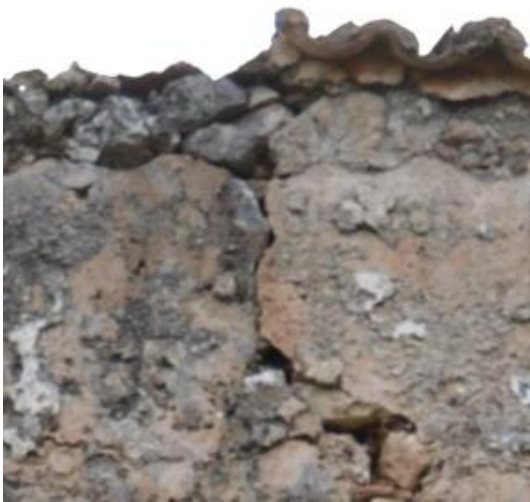
Εικ. 36 Απόληξη νότιου τοίχου. Λεπτομέρεια.

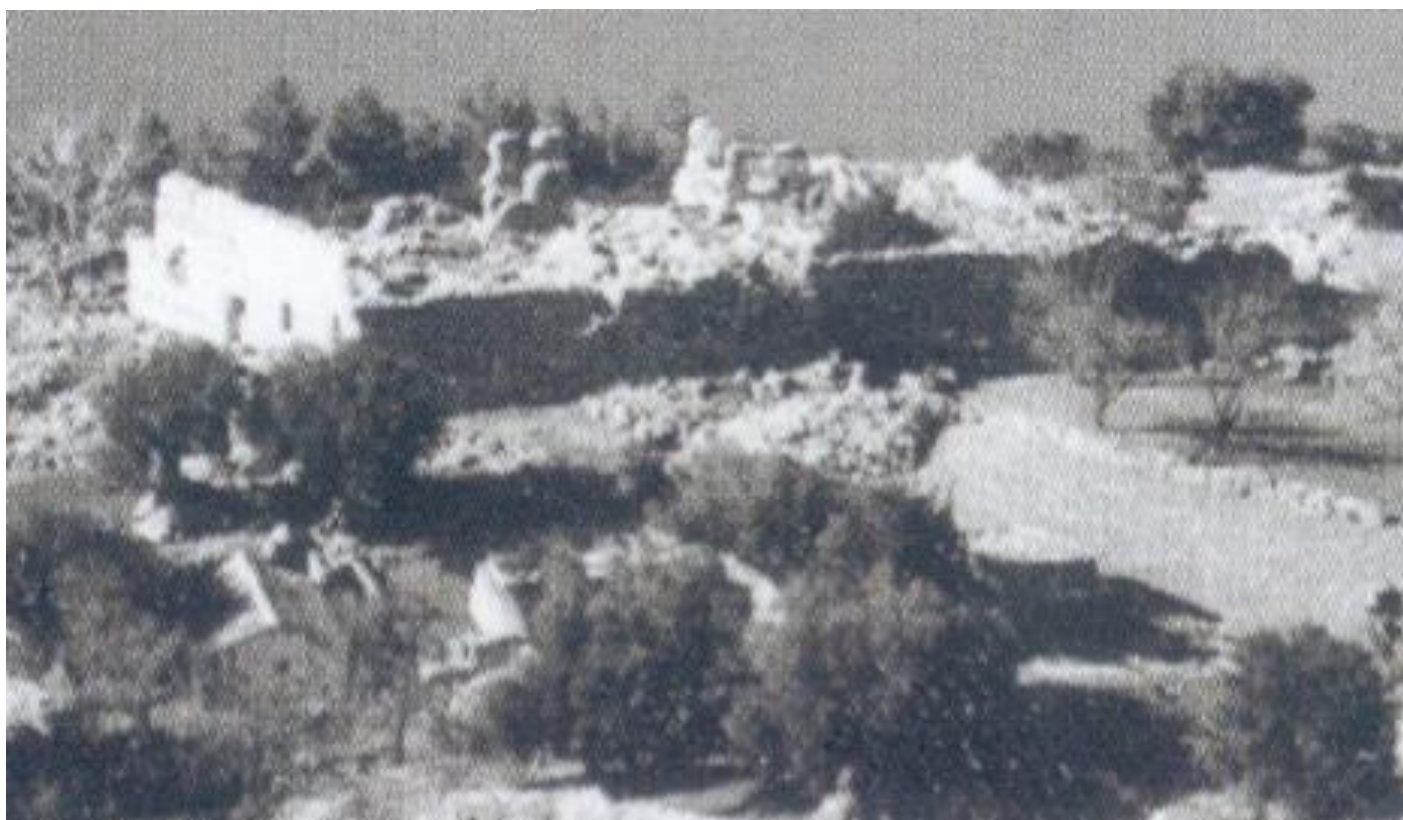
Ο καταστροφικός σεισμός του 1953 προκάλεσε την κατάρρευση του μεγαλύτερου μέρους της ανωδομής του καθολικού με εξαίρεση τον νότιο τοίχο που διασώθηκε σε όλο του το ύψος και σχεδόν σε όλο το μήκος του. Το δυτικότερο τμήμα του μάλιστα κατεδαφίστηκε, σύμφωνα με προφορικές μαρτυρίες μετά τον σεισμό από κατοίκους της Σάμης λόγω της επικινδυνότητας που εγκυμονούσε η σημαντική του απόκλιση από την κατακόρυφο. Το γεγονός επιβεβαιώνεται από παλιά φωτογραφία του μοναστηριού λίγο μετά το σεισμό όπου φαίνεται ολόκληρο το δυτικό παράθυρο του νότιου τοίχου.

**Εικ. 47** Άποψη της μονής αμέσως μετά τους σεισμούς του 1953.

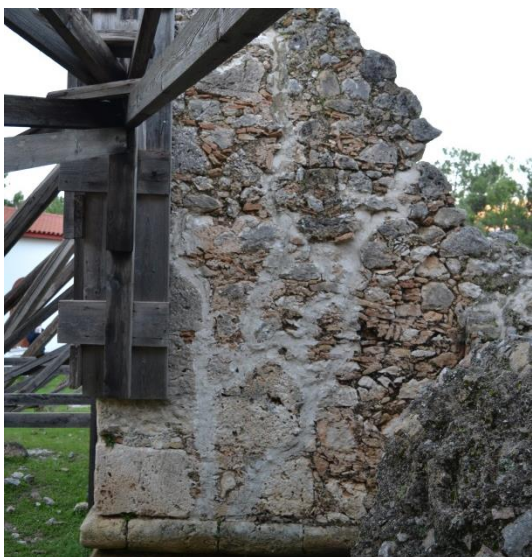
Εικ. 49 Το νότιο άκρο του ανατολικού τοίχου.

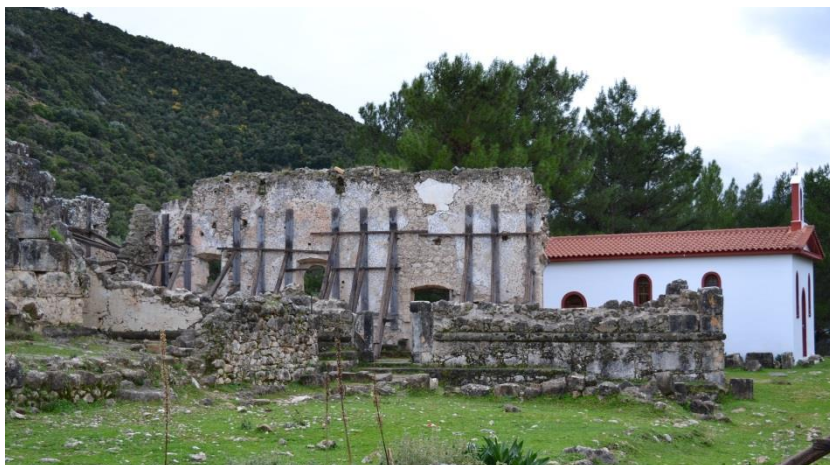
Η εξελισσόμενη φθορά των δομικών στοιχείων του μνημείου, οι προσωρινές και εν μέρει ανεπαρκείς διατάξεις αντιστήριξής του, οι επιχώσεις και η παρουσία προϊόντων κατάρρευσης και διάσπαρτων αρχιτεκτονικών μελών στο εσωτερικό και στον περιβάλλοντα χώρο του μνημείου δημιουργούν εικόνα εγκατάλειψης που υποβαθμίζει την αρχαιολογική αξία του μνημείου. Πρόβλημα στην ανάδειξη του μνημείου συνιστά επίσης η ερειπιώδης κατάσταση των υπόλοιπων κτισμάτων του κτηριακού συγκροτήματος αλλά και η ανέγερση του νεώτερου ναού σε άμεση γειτνίαση με το καθολικό.

Εικ. 52 Άποψη του καθολικού από τα βόρεια. Στο βάθος ο νεώτερος ναός των Αγίων Φανέντων.

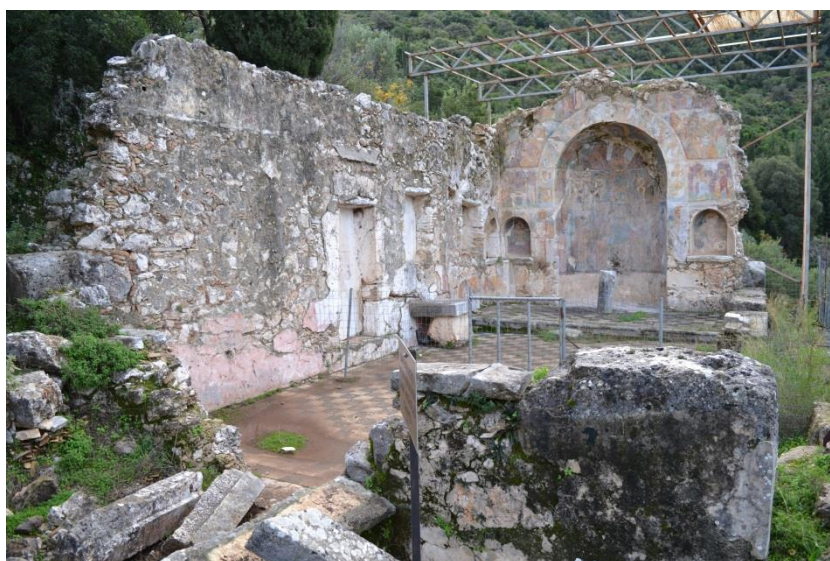
Η έλλειψη συντήρησης λόγω της απομακρυσμένης θέσης του μνημείου αφενός και των λειτουργικών προβλημάτων της αρχαιολογικής υπηρεσίας αφετέρου, είχε ως αποτέλεσμα την καταστροφή και των δύο στεγάστρων, ενός ξύλινου και ενός σιδερένιου, που κατασκευάστηκαν τα προηγούμενα χρόνια. Το μνημείο σήμερα παραμένει εκτεθειμένο στους καταστρεπτικούς παράγοντες της φύσης, που προκαλούν φθορές κυρίως στα επιχρίσματα και στο κονίαμα δομής των τοίχων. Η γενική κατάσταση διατήρησης του ναού επιβαρύνεται από τις ρηγματώσεις στην τοιχοποιία της βόρειας και ανατολικής πλευράς.

Εικ. 56 Άποψη του ναού από τα νοτιοδυτικά.

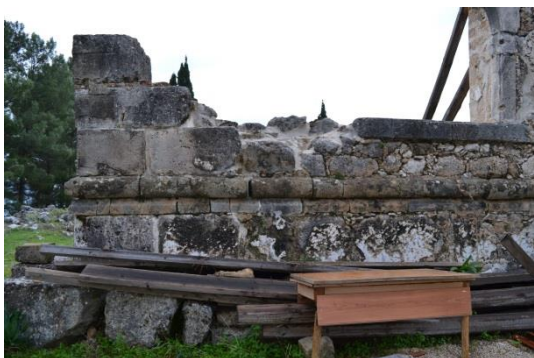
Εικ. 58 Το δυτικό τμήμα του νότιου τοίχου.

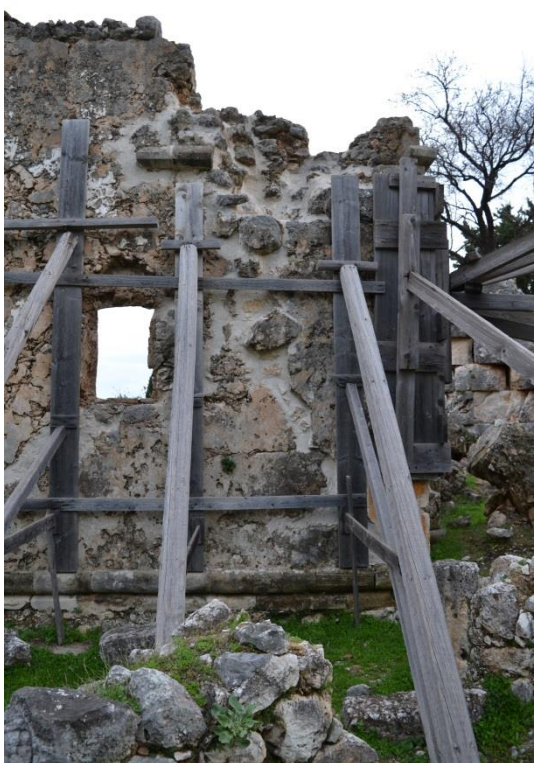
Εικ. 59 Το ανατολικό άκρο του νότιου τοίχου.

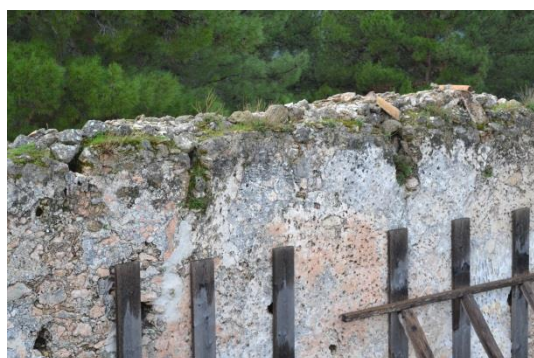
Εικ. 60 Η απόληξη του νότιου τοίχου από το εσωτερικό.

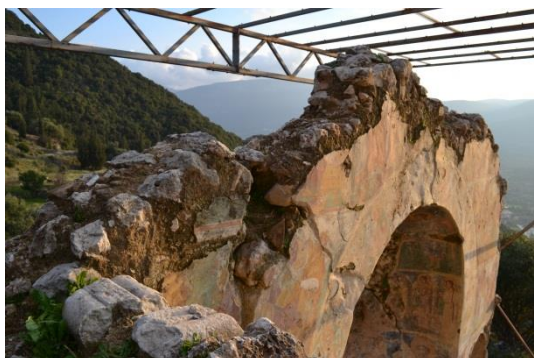
Τα σοβαρότερα προβλήματα εντοπίζονται στον ανατολικό τοίχο, που διατηρεί τον γραπτό του διάκοσμο. Παρατηρείται πλήθος ρηγματώσεων, οι περισσότερες από τις οποίες έχουν σφραγιστεί στο πλαίσιο εργασιών συντήρησης κατά το διάστημα 2004-2006. Στο βόρειο τοίχο παρατηρούνται επίσης επισκευασμένες ρωγμές ειδικά κοντά στην βορειοανατολική γωνία. Εκτός από τις ρηγματώσεις, που οφείλονται στη σεισμική δραστηριότητα, στα προβλήματα της τοιχοποιίας περιλαμβάνεται η κατά τόπους διάβρωση και απώλεια του κονιάματος δομής, ενώ σημαντικό πρόβλημα συνιστά επίσης η εισροή υδάτων στο εσωτερικό της τοιχοποιίας από την άνω επιφάνεια των τοίχων που μένει εκτεθειμένη.

Εικ. 64 Η απόληξη του ανατολικού τοίχου.

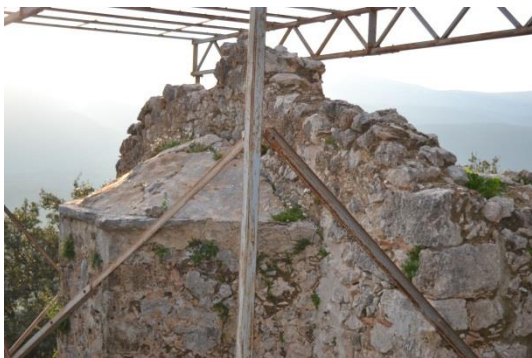
Εικ. 66 Η κάλυψη του τεταρτοσφαιρίου της κόγχης.

εξωράχιο του θόλου καλύπτεται με πατητό κονίαμα που διατηρείται σε όλη την επιφάνεια αλλά παρουσιάζει ρηγματώσεις που επιτρέπουν την εισροή υδάτων στην θολοδομία. Ιδιαίτερα έντονο είναι το πρόβλημα στην επαφή του θόλου με τον ανατολικό τοίχο. Σε καλή σχετικά κατάσταση διατηρούνται τα τόξα των πλευρικών κογχών του ανατολικού τοίχου, ενώ το τόξο της κόγχης στον βόρειο τοίχο του ιερού παρουσιάζει παραμόρφωση, που έχει σταθεροποιηθεί με τις παλαιότερες επισκευές της τοιχοποιίας.

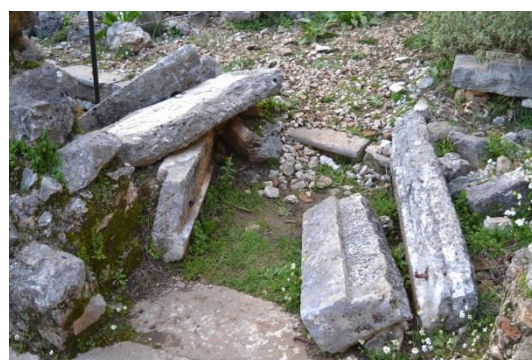
Σε σχετικά καλή κατάσταση διατηρούνται τα δύο τοιχισμένα παράθυρα και η επίσης τοιχισμένη θύρα του βόρειου τοίχου. Η παραμόρφωση που εμφανίζεται στο ανώφλι του ανατολικότερου παραθύρου, στην εσωτερική παρειά του τοίχου, οφείλεται στην ευρύτερη αποδιοργάνωση του ανατολικού τμήματος του βόρειου τοίχου και έχει αντιμετωπιστεί με βαθύ αρμολόγημα και σφράγιση των ρωγμών. Καταστραμμένο είναι το άνοιγμα της δυτικής θύρας, που σώζεται σε πολύ μικρό ύψος. Μέλη από το λίθινο πλαίσίό του βρίσκονται στην δυτική πλευρά του ναού.

Εικ. 68 Τα λίθινα μέλη του πλαισίου της δυτικής θύρας.

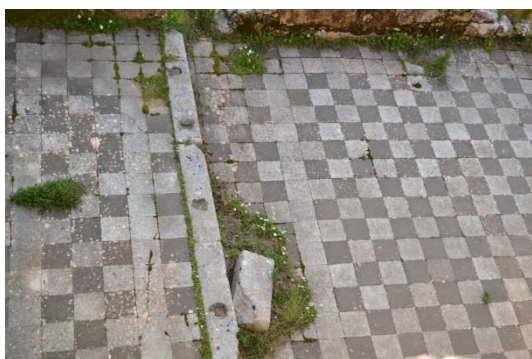
Το νεώτερο δάπεδο του ναού από τσιμεντένια πλακίδια διατηρείται σε καλή κατάσταση με περιορισμένα προβλήματα θραύσεων και καθιζήσεων.

Εικ. 69 Άποψη του δαπέδου και της λίθινης βαθμίδας του ιερού.
