**ΣΤΑΤΙΚΗ ΠΡΟΜΕΛΕΤΗ**  
**ΤΟΥ ΕΡΓΟΥ : ΣΥΝΤΗΡΗΣΗ & ΑΠΟΚΑΤΑΣΤΑΣΗ ΤΗΣ**  
**ΟΙΚΙΑΣ ΒΑΛΛΙΑΝΟΥ ΣΤΙΣ ΚΕΡΑΜΕΙΕΣ ΚΕΦΑΛΛΗΝΙΑΣ**

ΑΘΗΝΑ, ΦΕΒΡΟΥΑΡΙΟΣ 2016

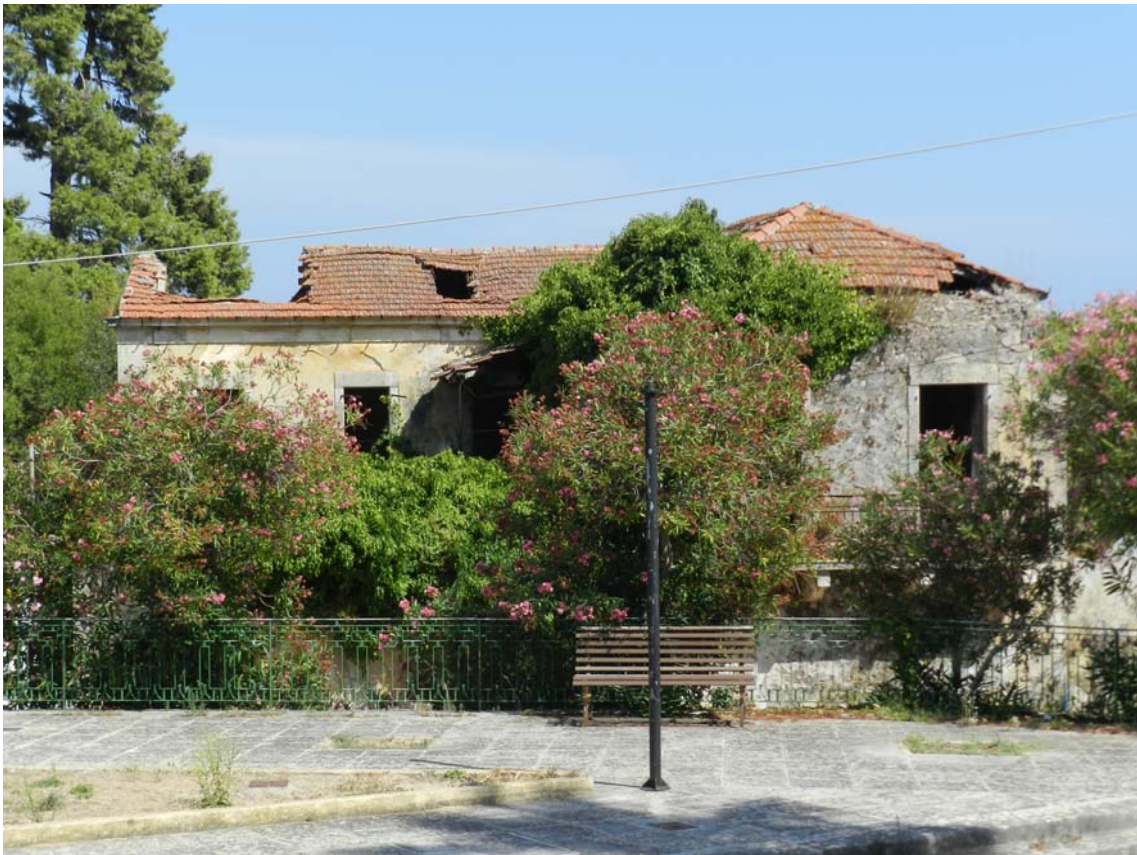
Η γενική εικόνα διατήρησης του κτηρίου, όπως αυτή εκλαμβάνεται από έναν μέσο επισκέπτη, δεν είναι αρκετά ενθαρρυντική (εικ. 2, 3). Τούτο οφείλεται κυρίως στις εκτενείς δομικές βλάβες του, συγκεκριμένα στις καταρρεύσεις, τις απώλειες μάζας, τις ετοιμορροπίες, τις θραύσεις και ρηγματώσεις. Την εικόνα της ερειπώσεως ενισχύουν σημαντικά τα ραγδαίως αναπτυσσόμενα στοιχεία της ανεξέλεγκτης βλάστησης και συνακόλουθα της μικροπανίδας, που εννοικεί εντός τους.

Εικ. 2. Γενική άποψη της οικίας Βαλλιάνου από την πλατεία Κεραμειών. Κάτοψη μορφής "Γ" (τύπος sette)

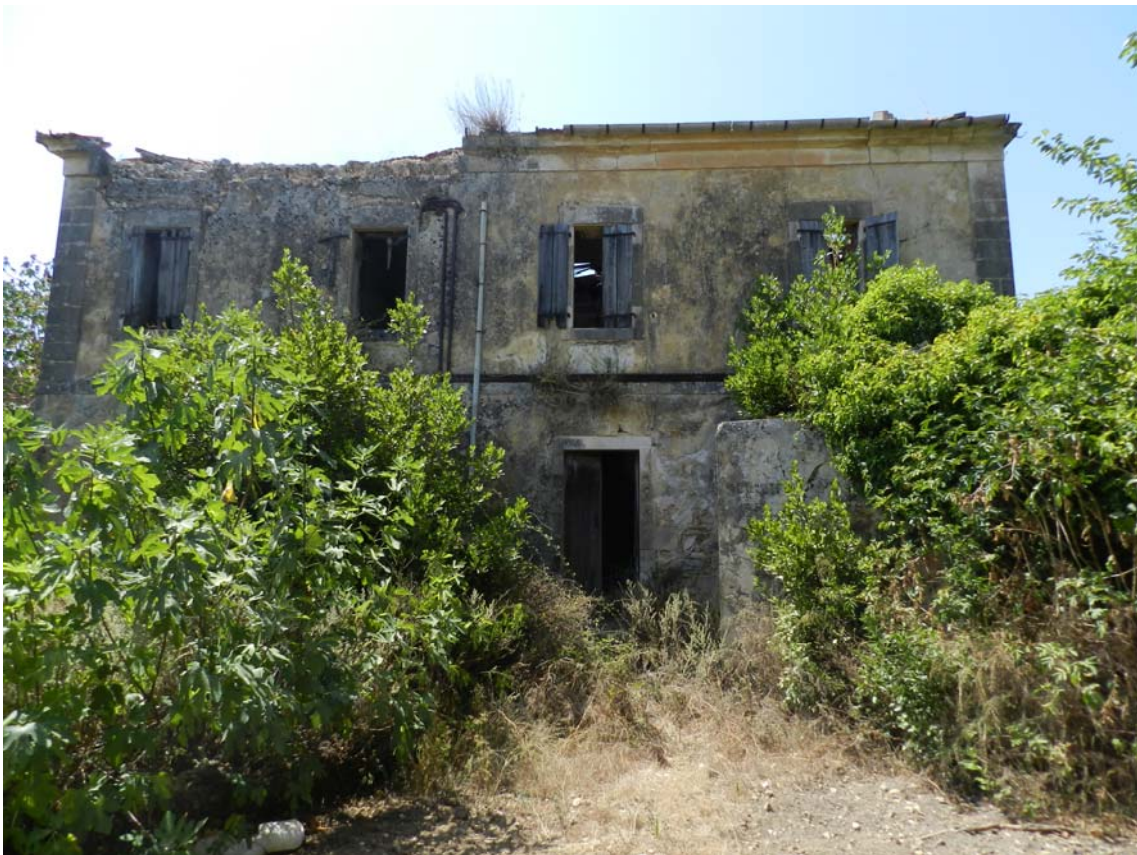
Εικ. 3. Γενική άποψη της οικίας Βαλλιάνου. Άποψη από ανατολικά. Διακρίνεται η κεντρική είσοδος του ισογείου, καθώς και τμήμα του εξώστη της ΒΑ γωνίας.

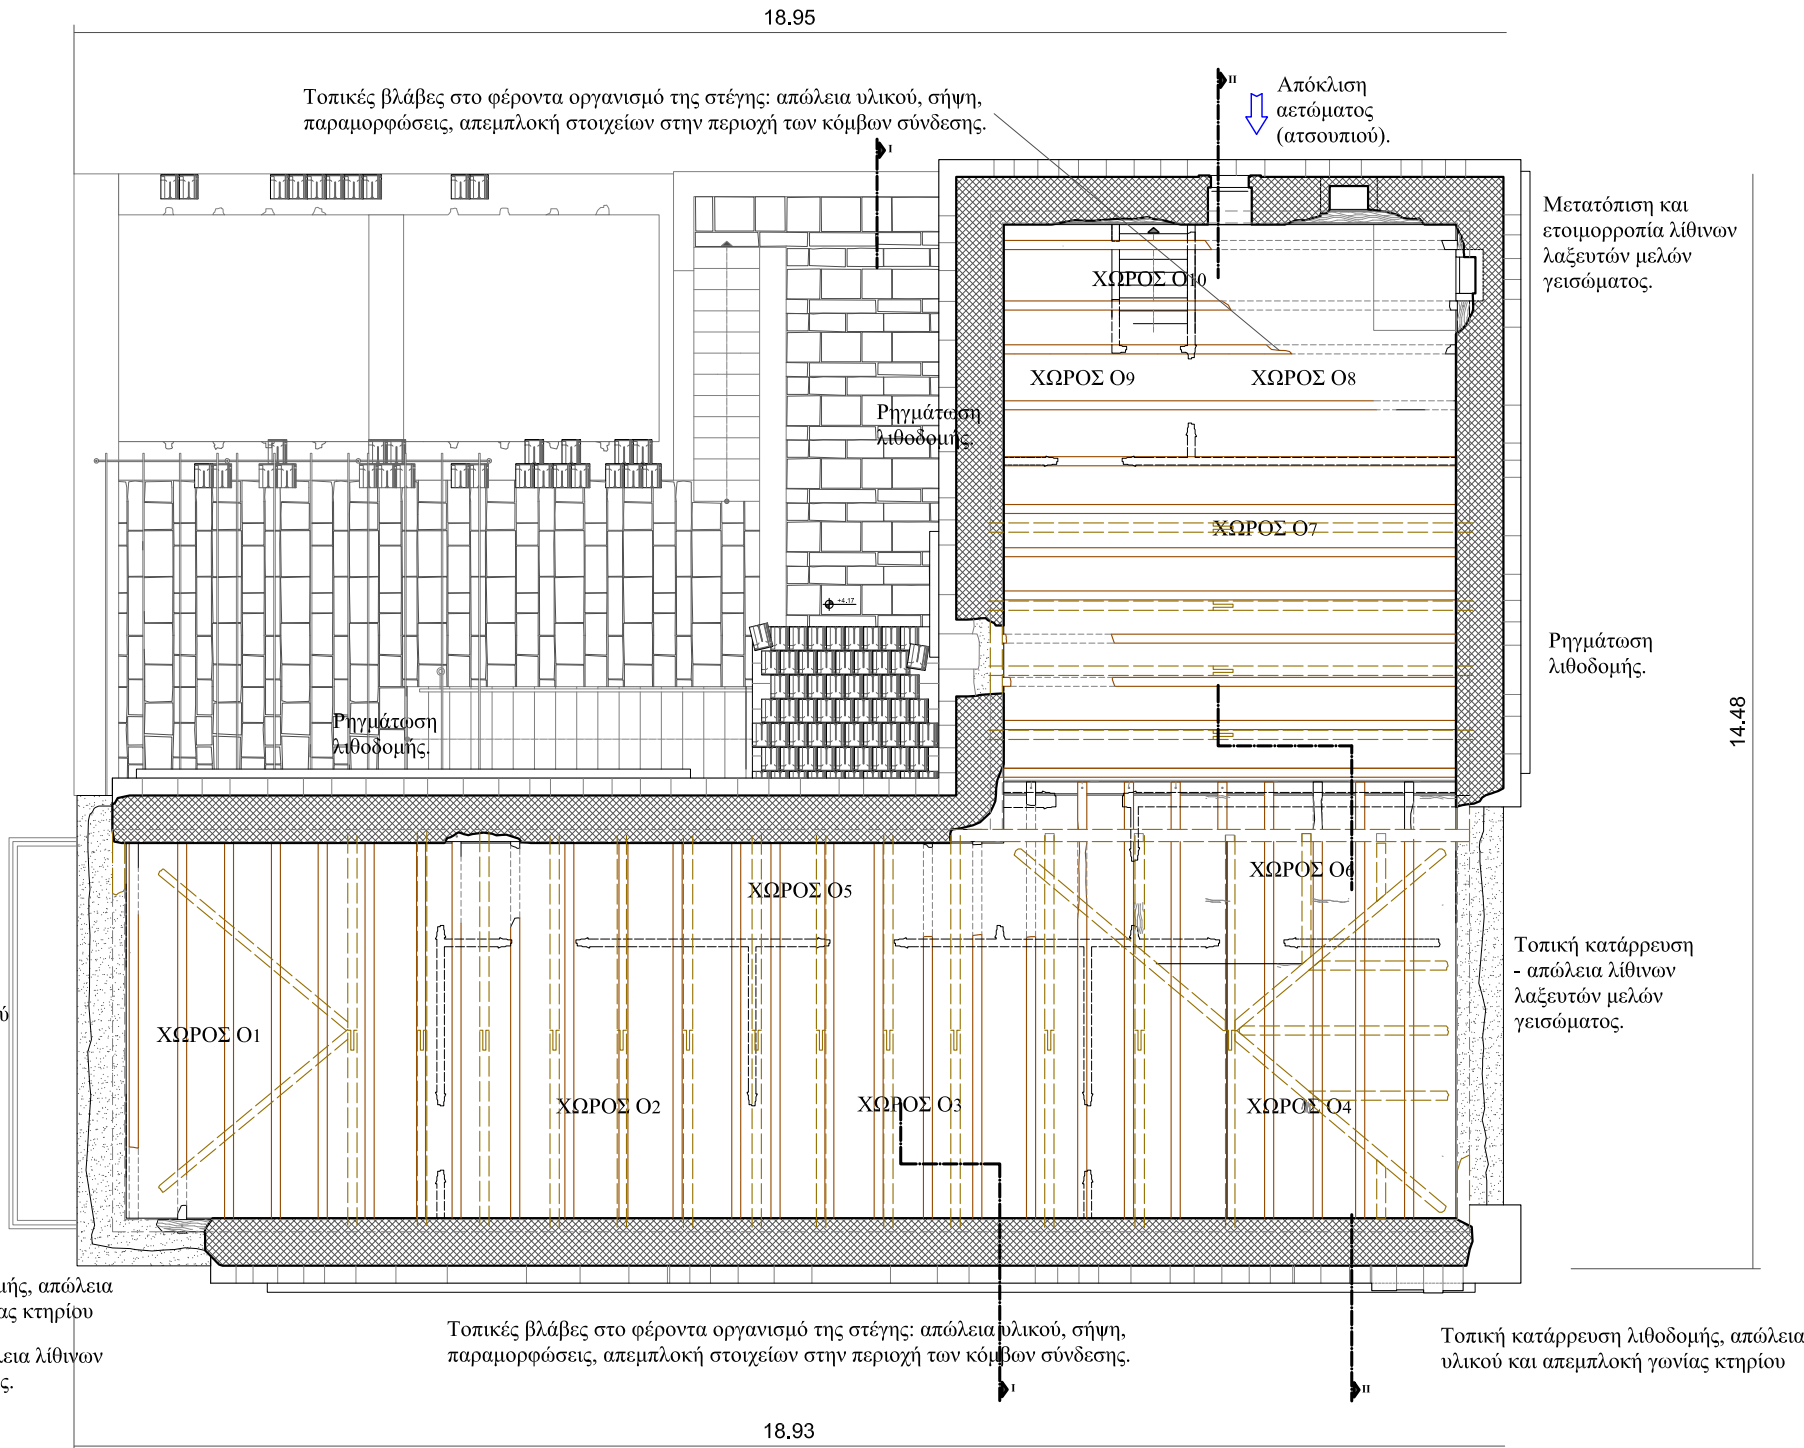
ΚΑΤΟΨΗ ΣΤΕΓΗΣ (ΟΡΟΦΗΣ ΟΡΟΦΟΥ)

- Οριζόντιες ξυλοδοκοί στέγης (οροφής ορόφου).
- Κεκλιμένες ξυλοδοκοί στέγης (οροφής ορόφου).
- Ξυλόπηκτοι τοίχοι δωματίων ορόφου (μοροφίνο).

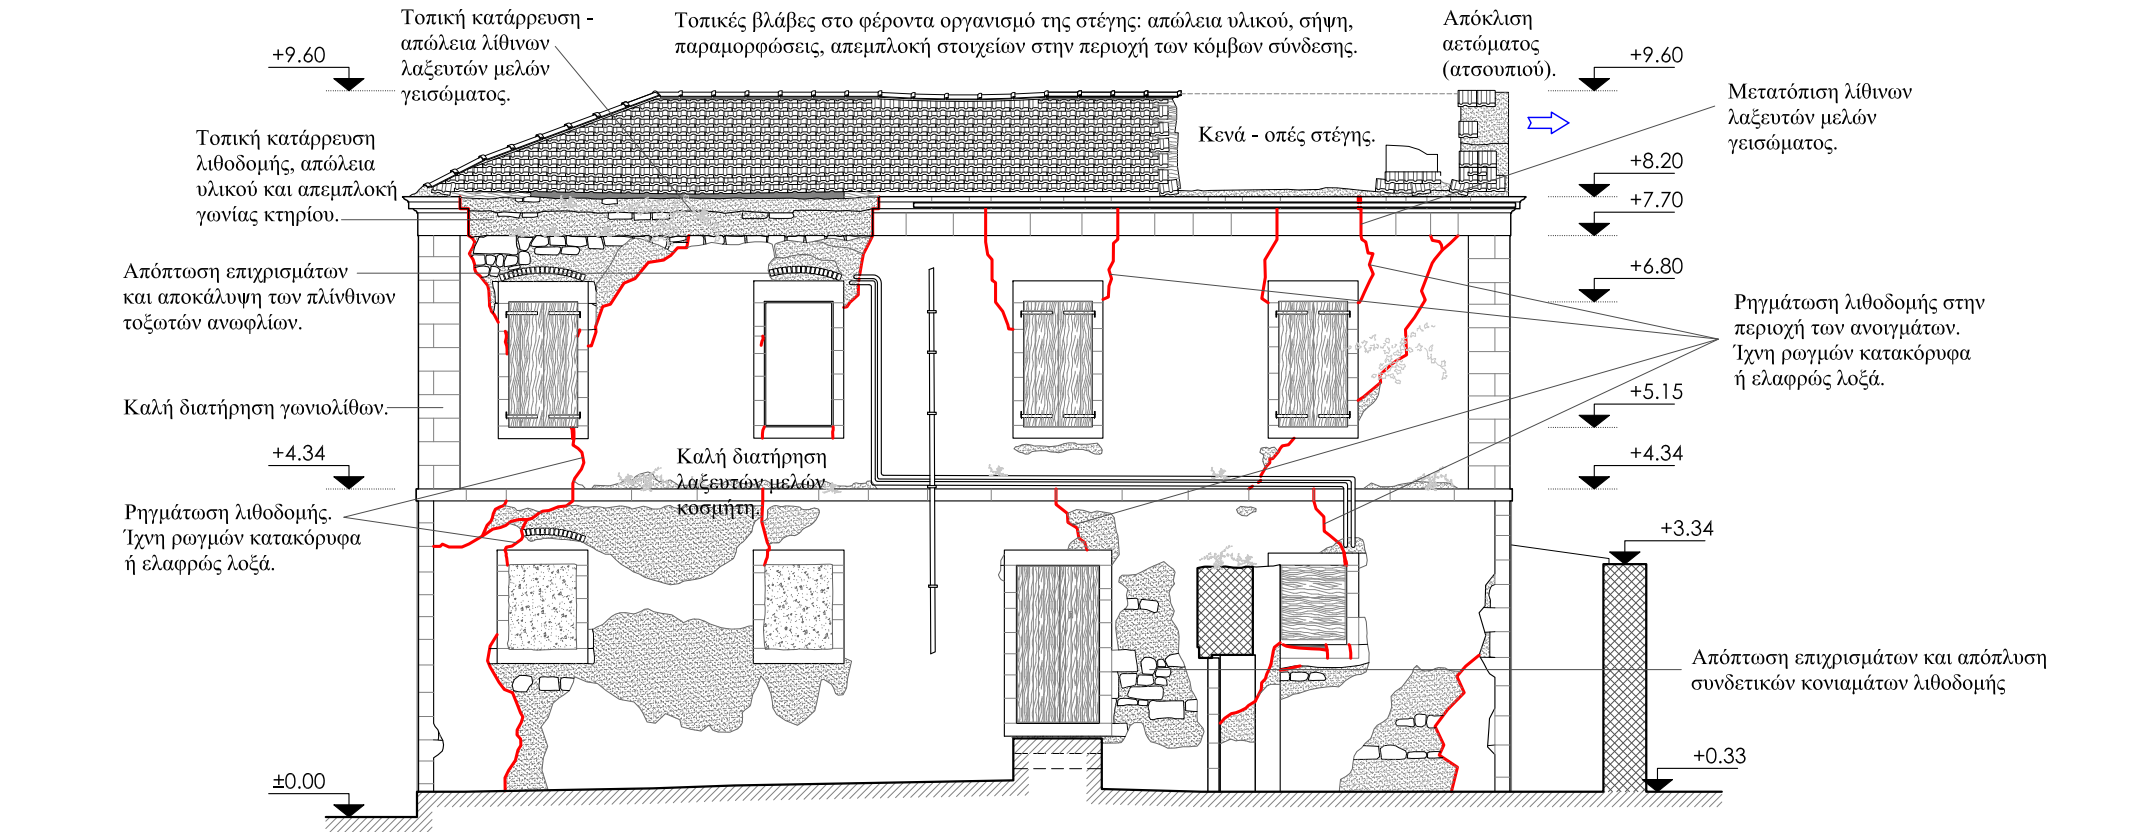
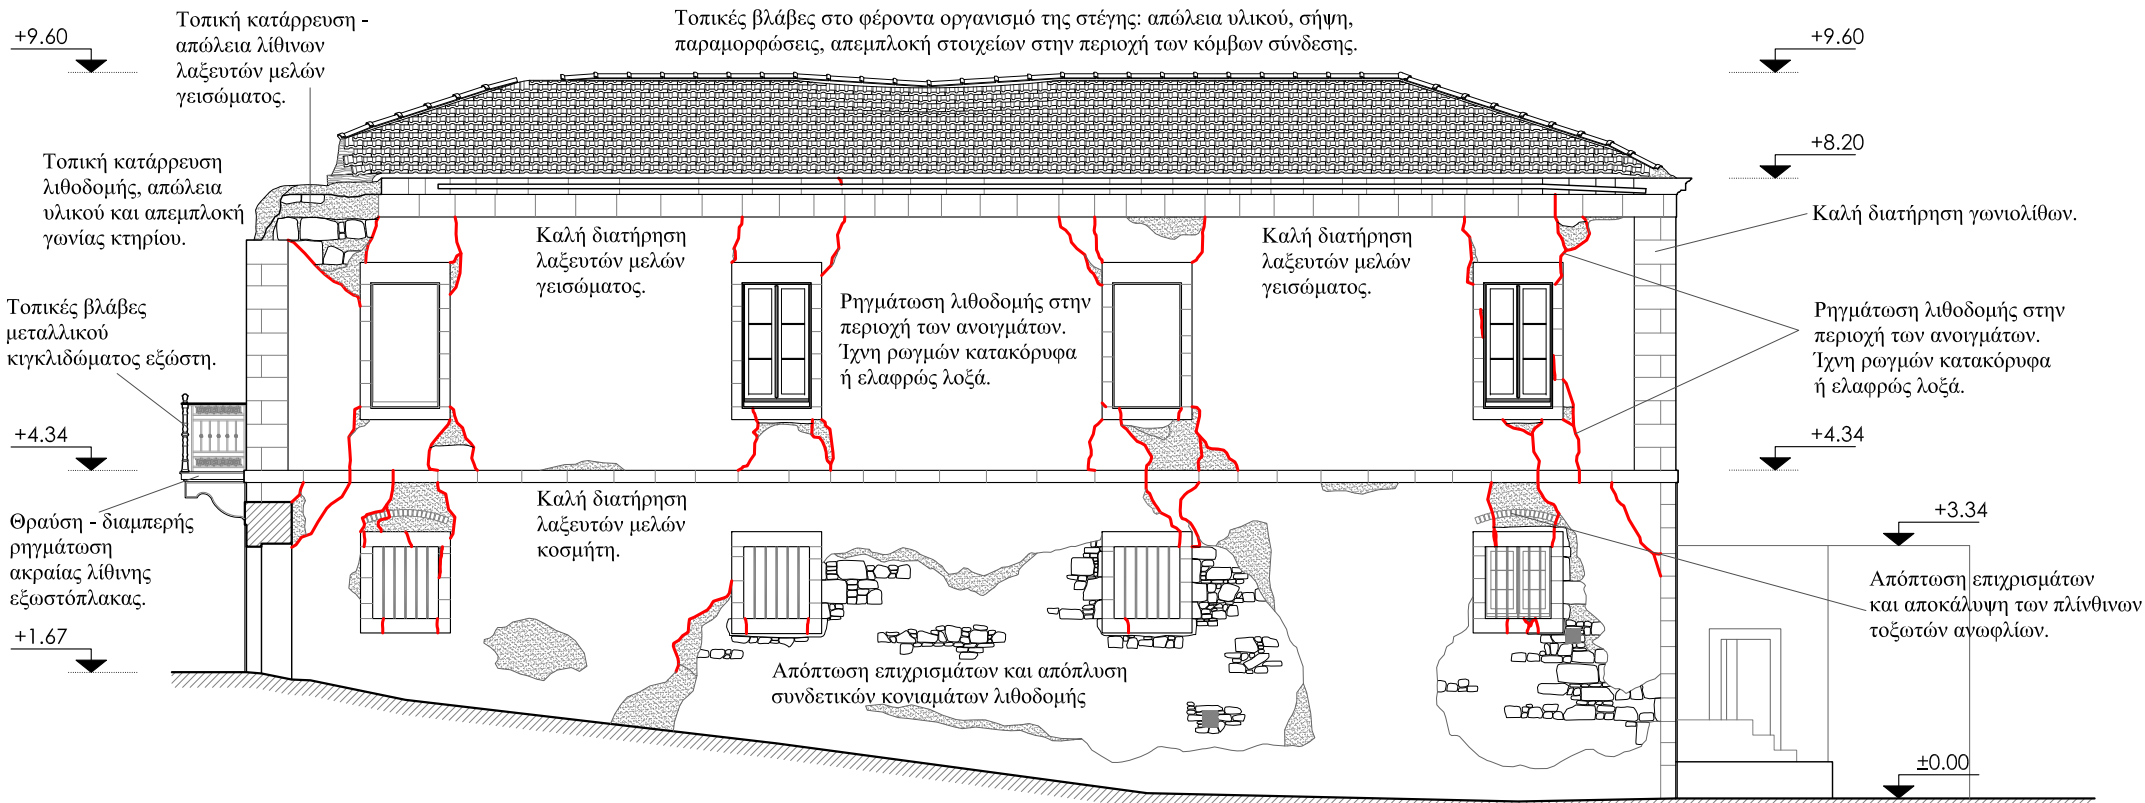
ΑΝΑΤΟΛΙΚΗ ΟΨΗ

Οι κυριότερες δομικές βλάβες είναι θραύσεις, ρηγματώσεις, καταρρεύσεις, ετοιμορροπίες. Οι αργολιθοδομές (εξωτερικοί τοίχοι) εμφανίζονται ρηγματωμένοι κυρίως στα ανώτερα μέρη τους, καθώς και κοντά σε ανοίγματα. Επίσης στις ψηλότερες στάθμες των τοίχων εμφανίζονται τοπικές απώλειες υλικού (μικρής κλίμακας καταρρεύσεις). Σχετικά προβλήματα υπάρχουν στη στάθμη του γεισώματος (μετακίνηση και απεμπλοκή λίθων), καθώς και σε γωνίες των τοίχων (απεμπλοκή ή απώλεια γωνιολίθων). Ένα ακόμη ζήτημα δομικής ανεπάρκειας των λιθοδομών σχετίζεται με την απόπλυση των συνδετικών κονιαμάτων, φαινόμενο, που ευνοείται από την υγρασία. Οι εσωτερικοί ξυλόπηκτοι τοίχοι παρουσιάζουν προβλήματα λόγω ρηγμάτωσης ή απώλειας των εδράσεών τους.

Τα μεταλλικά στοιχεία (κιγκλιδώματα, στηθαία, δοκοί πέργκολας) παρουσιάζουν μικρές παραμορφώσεις λόγω κρούσεως, τοπικές απώλειες υλικού, καθώς και γενική οξείδωση λόγω της έκθεσής τους στο ύπαιθρο.
