ΜΕΛΕΤΗ ΣΥΝΤΗΡΗΣΗΣ  
ΤΩΝ ΤΟΙΧΟΓΡΑΦΙΩΝ  
ΤΗΣ ΕΚΚΛΗΣΙΑΣ ΤΟΥ ΑΓΙΟΥ ΑΝΔΡΕΑ  
ΣΤΗΝ ΑΡΧΑΙΑ ΓΟΡΤΥΝΑ, ΑΡΚΑΔΙΑΣ

Είδος Έργου: ΜΕΛΕΤΗ ΣΥΝΤΗΡΗΣΗΣ  
ΤΩΝ ΤΟΙΧΟΓΡΑΦΙΩΝ ΤΟΥ  
ΙΕΡΟΥ ΝΑΟΥ ΑΓΙΟΥ ΑΝΔΡΕΑ  
ΓΟΡΤΥΝΑΣ

Θέση: ΑΡΧΑΙΑ ΓΟΡΤΥΝΑ,  
ΓΟΡΤΥΝΙΑ, ΑΡΚΑΔΙΑΣ

Ημερομηνία: ΜΑΡΤΙΟΣ 2018

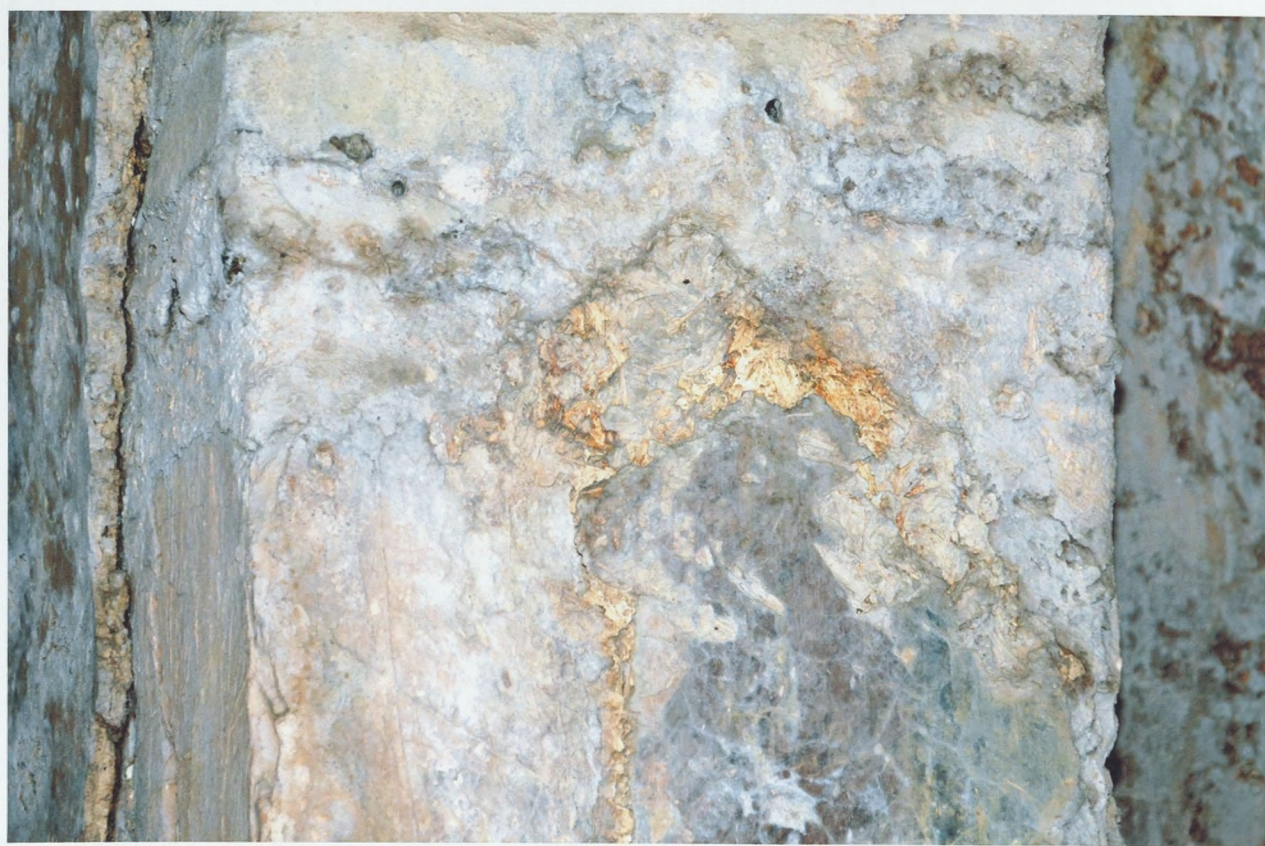
φωτ.28 Λεπτομέρεια από επιλεγμένο τμήμα που εμφανίζεται η υπάρχουσα κατάσταση

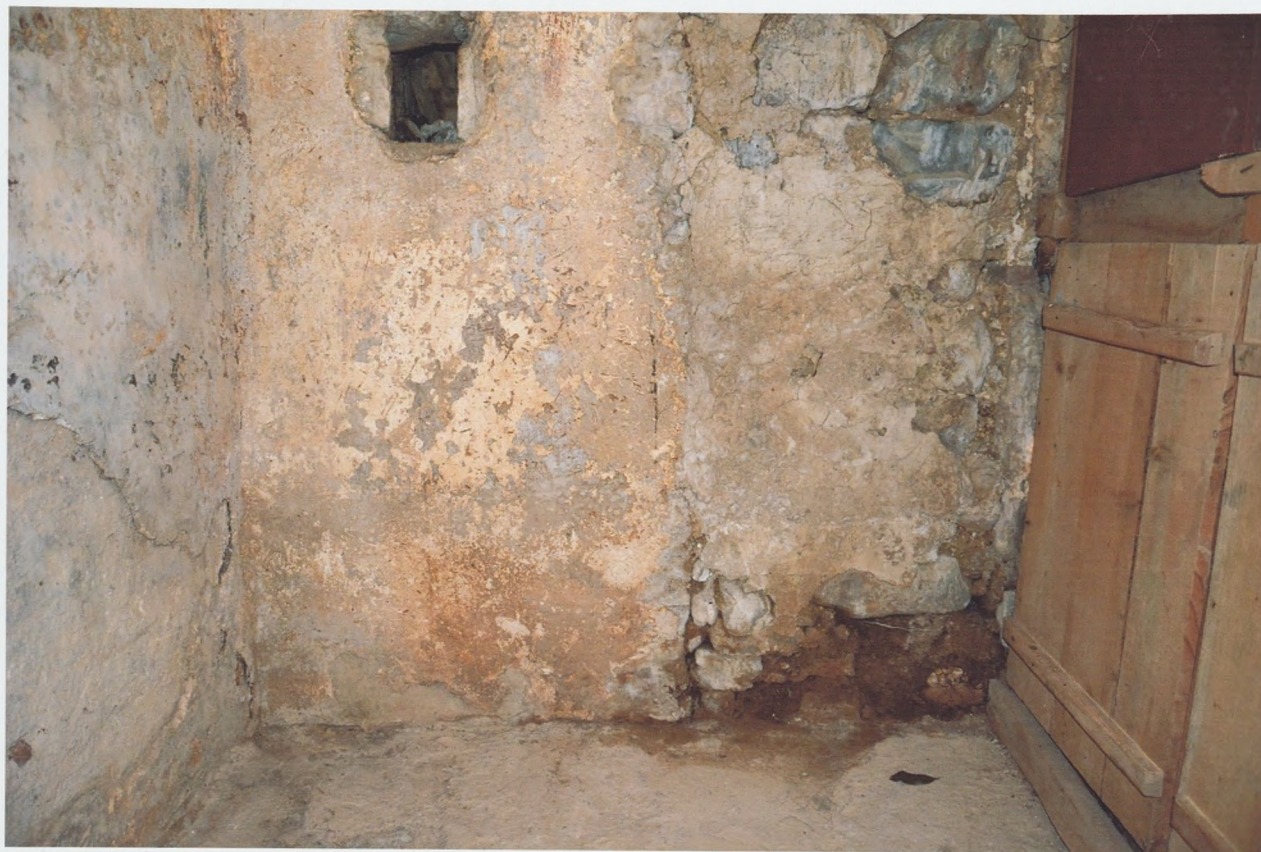
φωτ.34 Τμήμα του νότιου τοίχου με προσθήκη νεότερων υλικών και προβλήματα υγρασίας

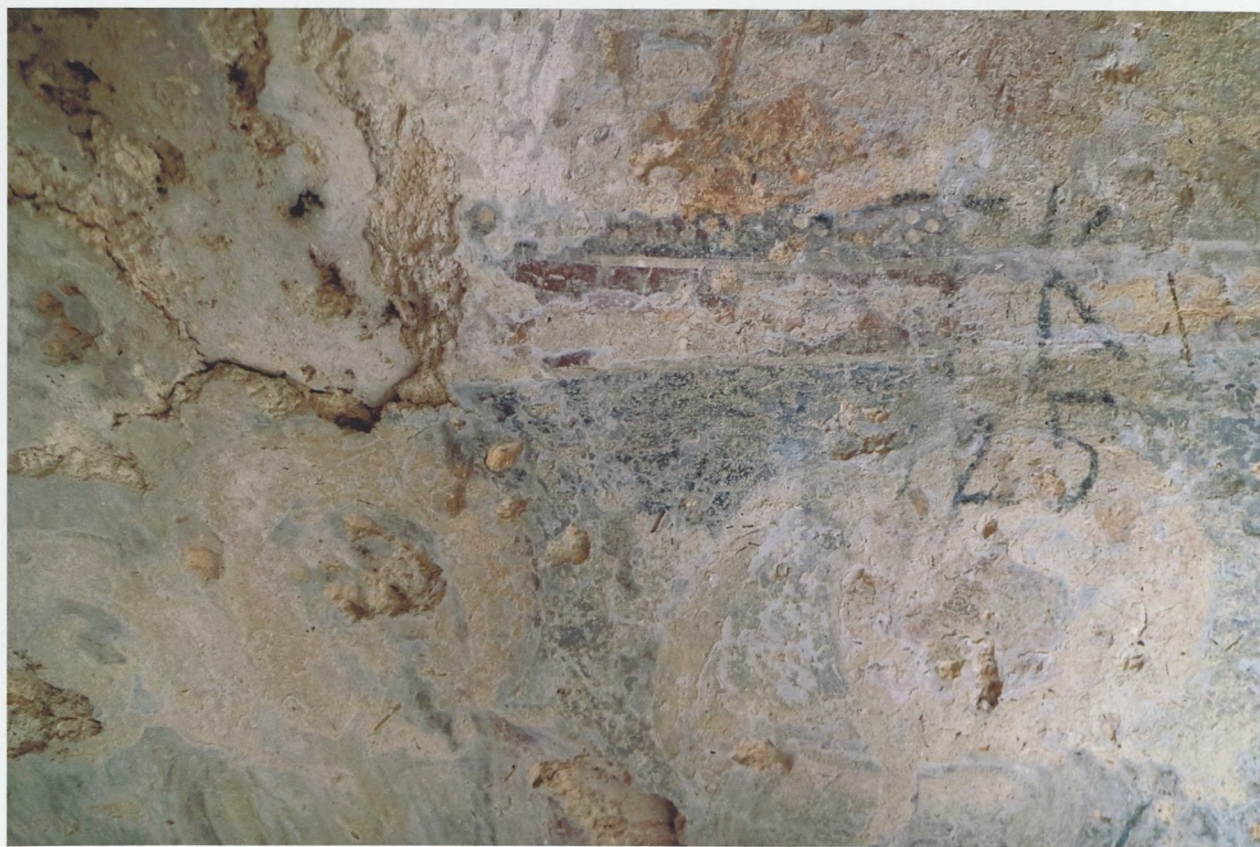
φωτ.37 Επικαθίσεις αδιάλυτων αλάτων στη χρωματική επιφάνεια

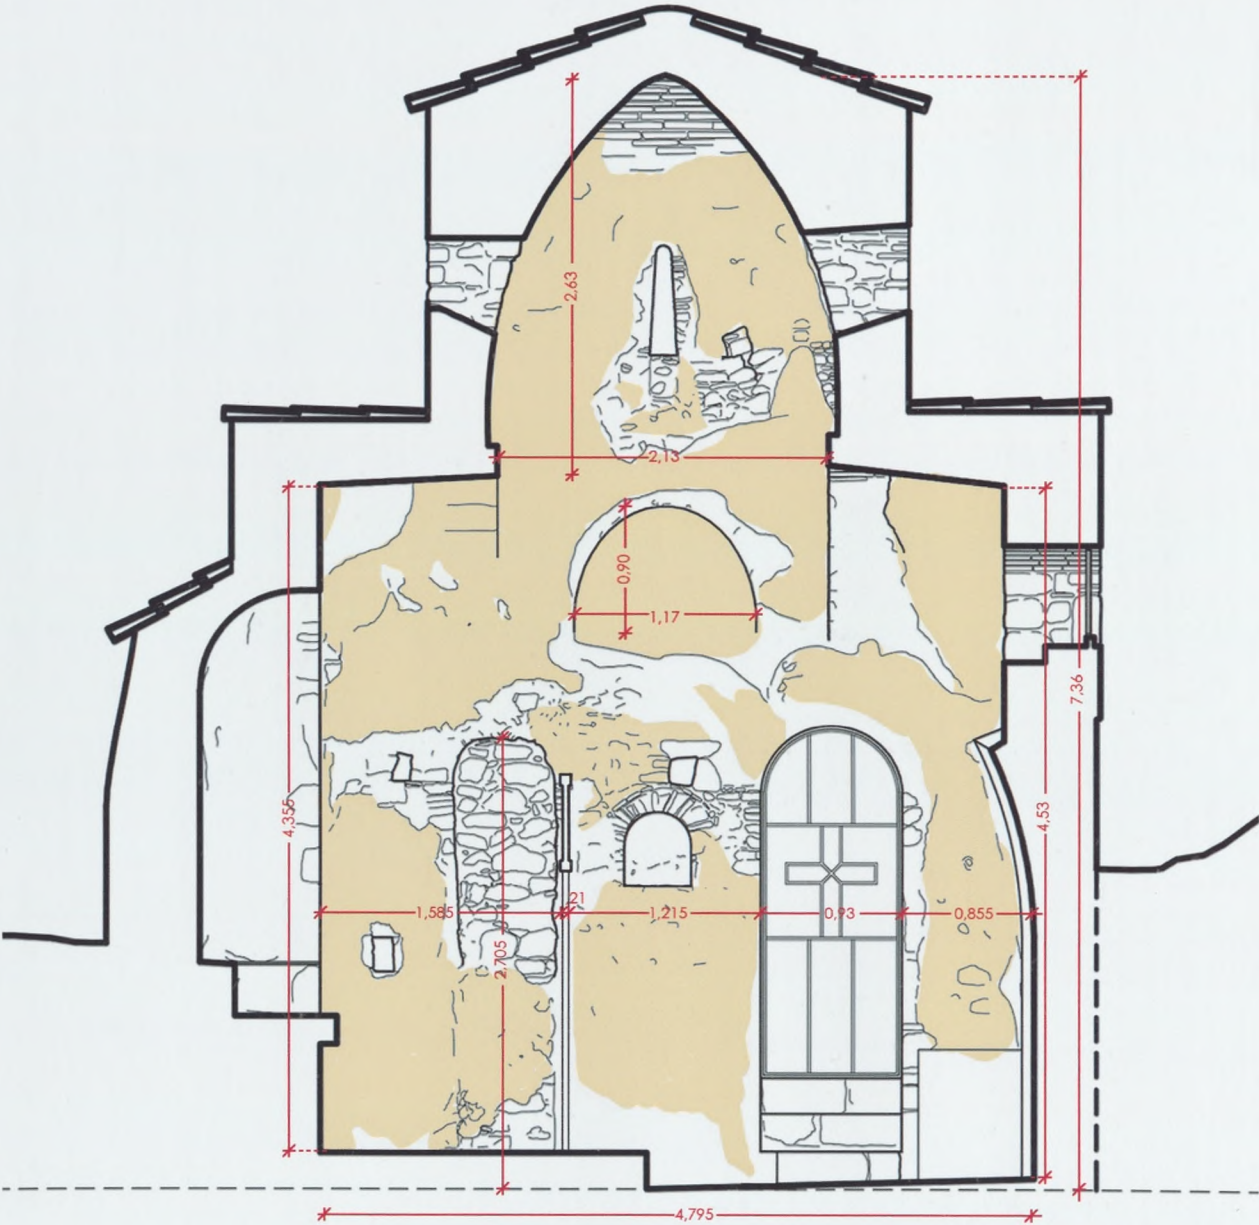
| ΑΡ. ΣΧΕΔΙΟΥ:<br>03_01 | ΥΠΟΜΝΗΜΑ:<br><div></div> |

| ΘΕΜΑ:<br>ΑΠΟΤΥΠΩΣΗ ΦΘΟΡΩΝ ΣΤΙΣ ΤΟΙΧΟΓΡΑΦΙΕΣ<br>ΟΨΗ ΝΟΤΙΑΣ ΠΛΕΥΡΑΣ | |

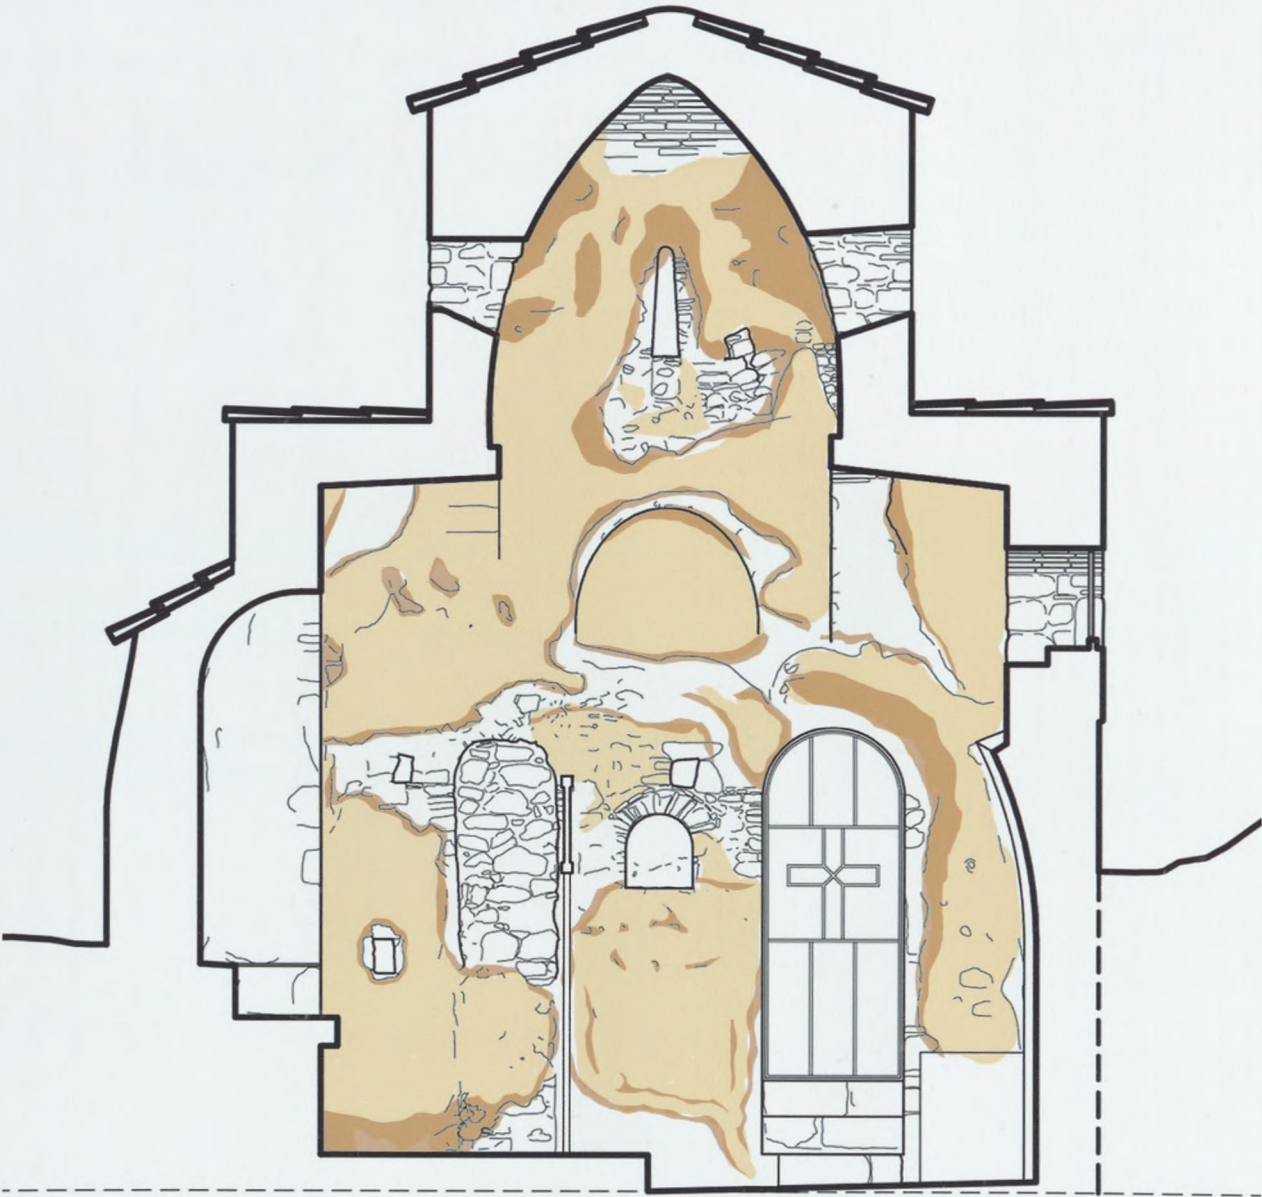
| ΑΡ. ΣΧΕΔΙΟΥ:<br><b>03_02</b> | ΥΠΟΜΝΗΜΑ:<br> |

| ΘΕΜΑ:<br><b>ΑΠΟΤΥΠΩΣΗ ΦΘΟΡΩΝ ΣΤΙΣ ΤΟΙΧΟΓΡΑΦΙΕΣ<br/>ΟΨΗ ΝΟΤΙΑΣ ΠΛΕΥΡΑΣ<br/>ΑΠΟΣΑΘΡΩΣΗ ΥΠΟΣΤΡΩΜΑΤΟΣ</b> | |

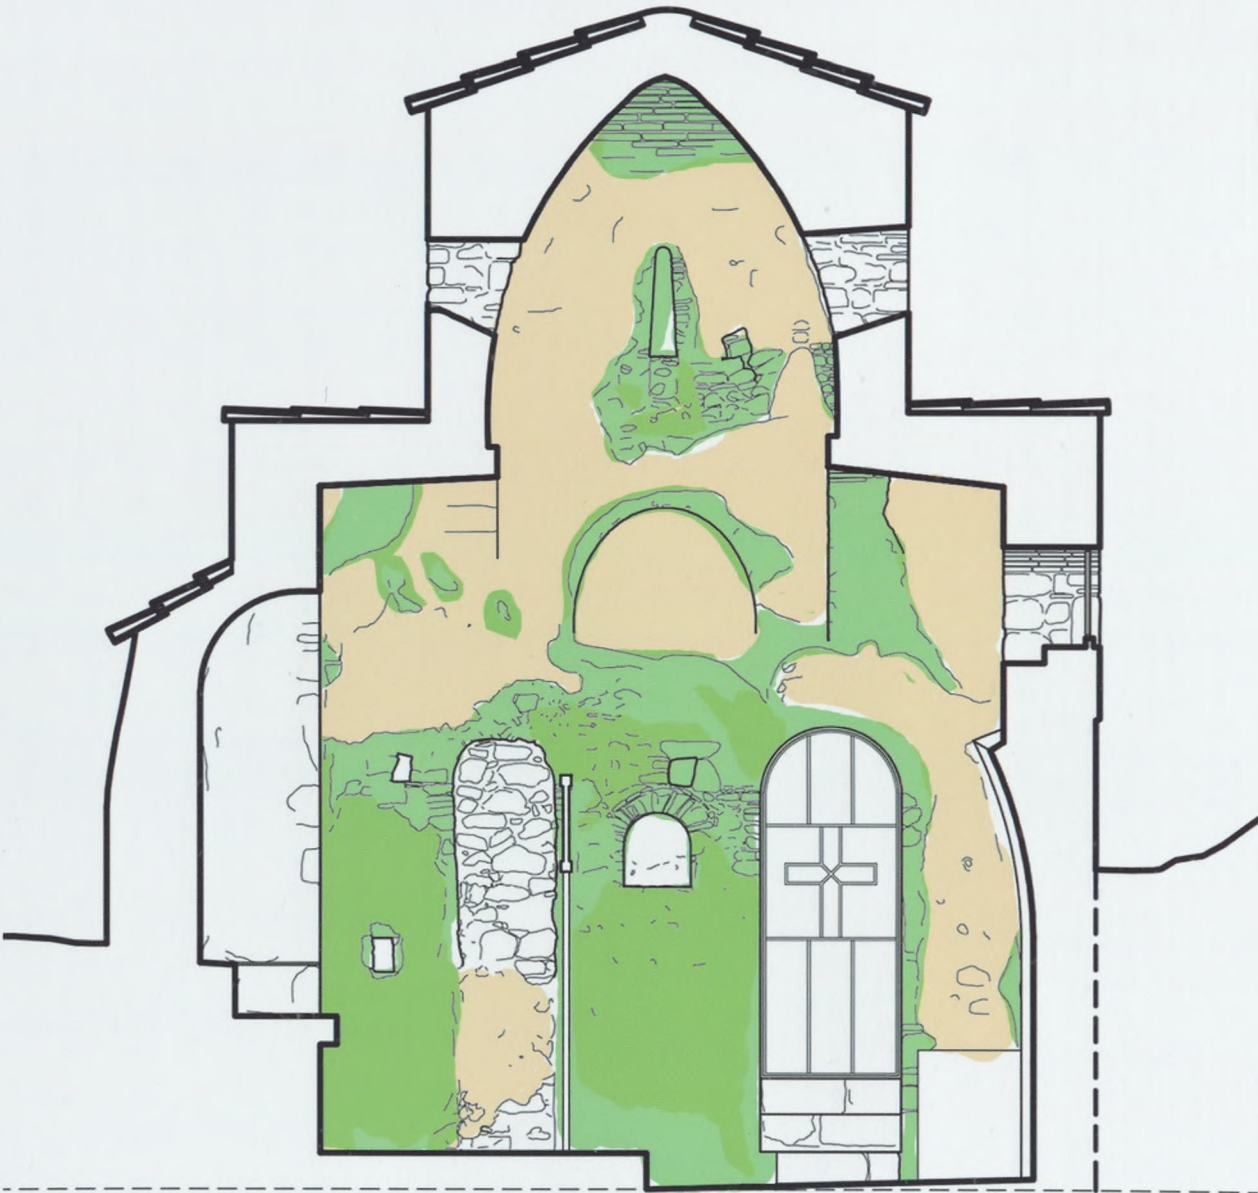
| ΑΡ. ΣΧΕΔΙΟΥ:<br>03_03 | ΥΠΟΜΝΗΜΑ:<br><div></div> |

| ΘΕΜΑ:<br>ΑΠΟΤΥΠΩΣΗ ΦΘΟΡΩΝ ΣΤΙΣ ΤΟΙΧΟΓΡΑΦΙΕΣ<br>ΟΨΗ ΝΟΤΙΑΣ ΠΛΕΥΡΑΣ<br>ΑΠΩΛΕΙΕΣ ΖΩΓΡΑΦΙΚΗΣ ΕΠΙΦΑΝΕΙΑΣ | |

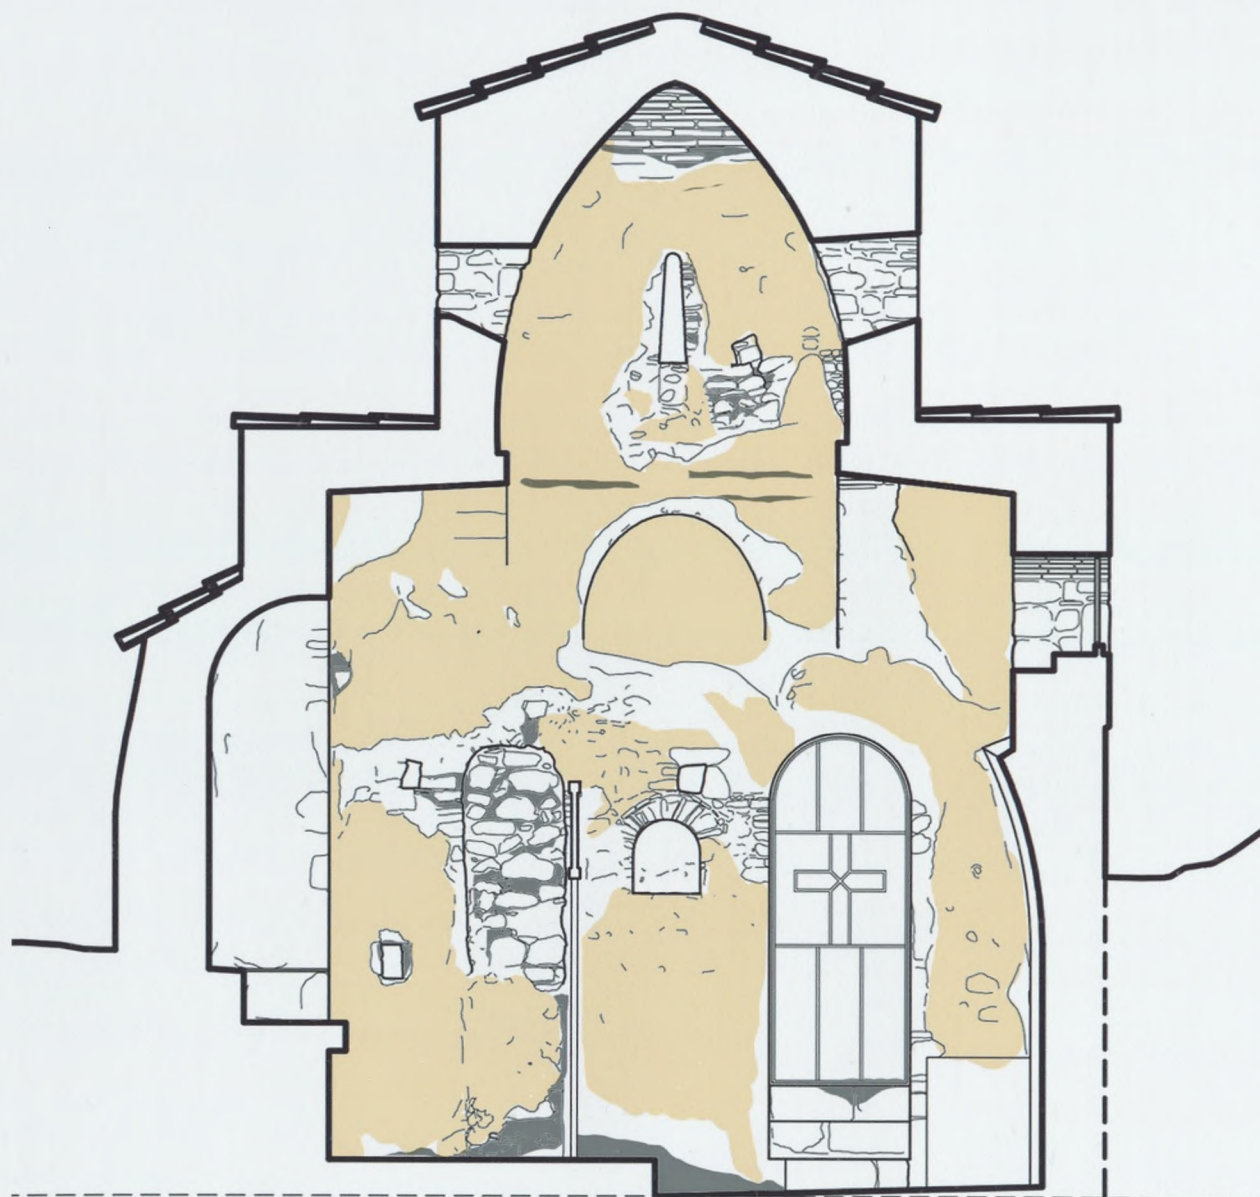
| ΑΡ. ΣΧΕΔΙΟΥ:<br><b>03_04</b> | ΥΠΟΜΝΗΜΑ:<br> |

| ΘΕΜΑ:<br>ΑΠΟΤΥΠΩΣΗ ΦΘΟΡΩΝ ΣΤΙΣ ΤΟΙΧΟΓΡΑΦΙΕΣ<br><b>ΟΨΗ ΝΟΤΙΑΣ ΠΛΕΥΡΑΣ</b><br><b>ΜΙΚΡΟΟΡΓΑΝΙΣΜΟΙ &amp; ΒΙΟΛΟΓΙΚΟΙ ΡΥΠΟΙ</b> | |

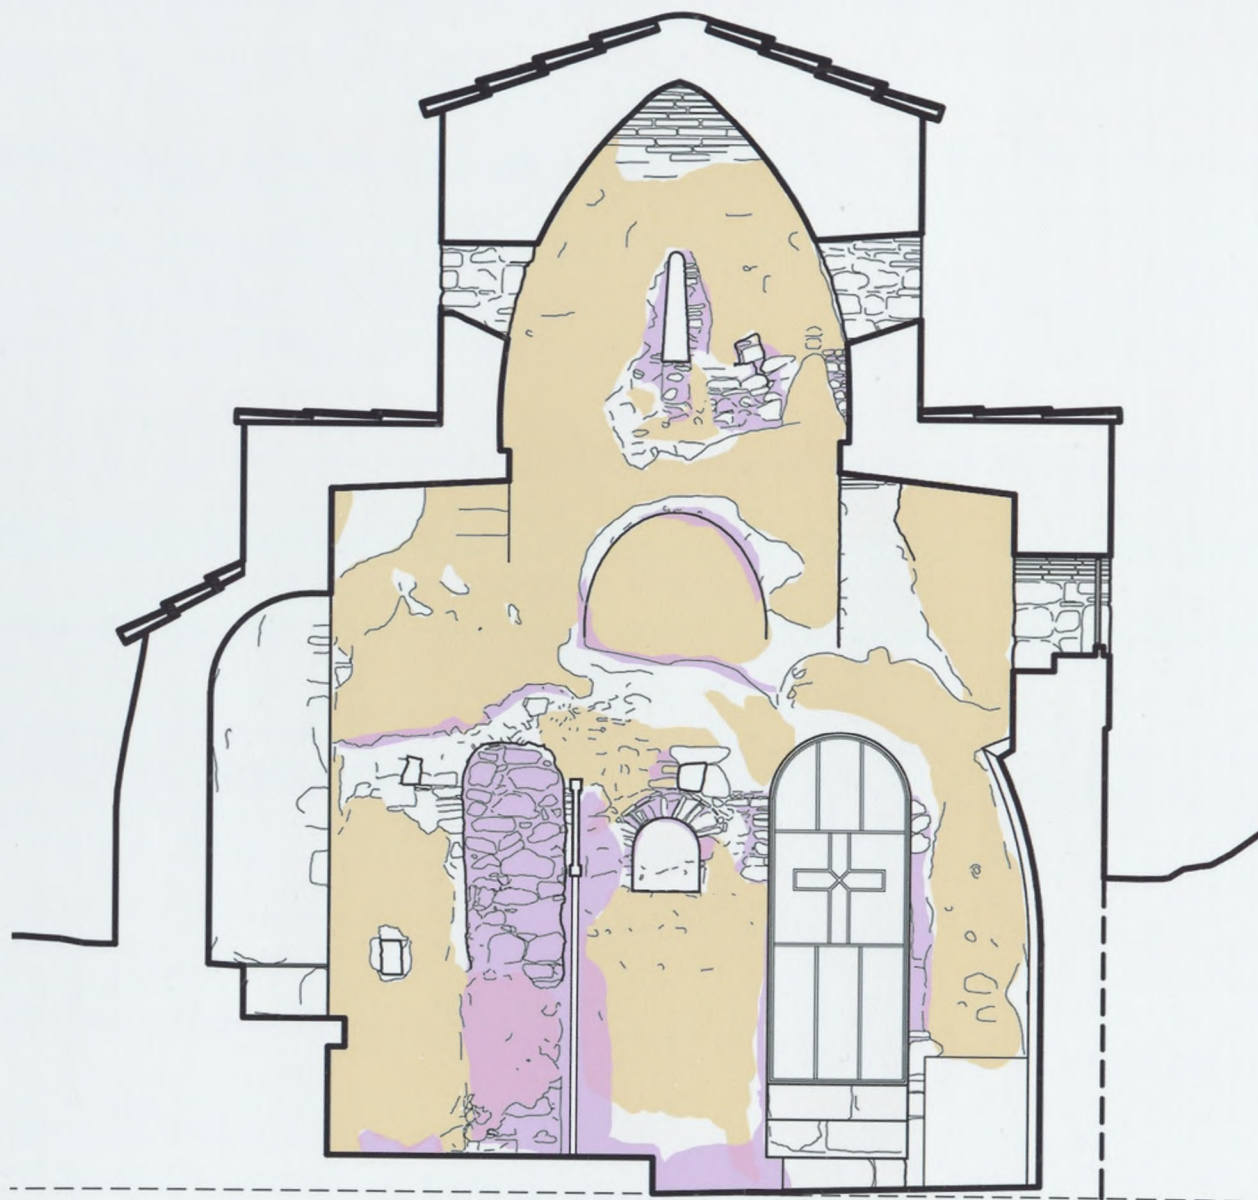
| ΜΕΛΕΤΗ ΣΥΝΤΗΡΗΣΗΣ ΤΟΙΧΟΓΡΑΦΙΩΝ<br>ΙΕΡΟΥ ΝΑΟΥ ΑΓΙΟΥ ΑΝΔΡΕΑ<br>ΑΡΧΑΙΑΣ ΓΟΡΤΥΝΑΣ | |
|---|---|
| ΑΡ. ΣΧΕΔΙΟΥ:<br>03_05 | ΥΠΟΜΝΗΜΑ:<br> |

| ΜΕΛΕΤΗ ΣΥΝΤΗΡΗΣΗΣ ΤΟΙΧΟΓΡΑΦΙΩΝ<br>ΙΕΡΟΥ ΝΑΟΥ ΑΓΙΟΥ ΑΝΔΡΕΑ<br>ΑΡΧΑΙΑΣ ΓΟΡΤΥΝΑΣ | |
|---|---|
| ΘΕΜΑ:<br>ΑΠΟΤΥΠΩΣΗ ΦΘΟΡΩΝ ΣΤΙΣ ΤΟΙΧΟΓΡΑΦΙΕΣ<br>ΟΨΗ ΝΟΤΙΑΣ ΠΛΕΥΡΑΣ<br>ΠΑΛΑΙΟΤΕΡΕΣ ΕΠΕΜΒΑΣΕΙΣ ΣΥΝΤΗΡΗΣΗΣ | |

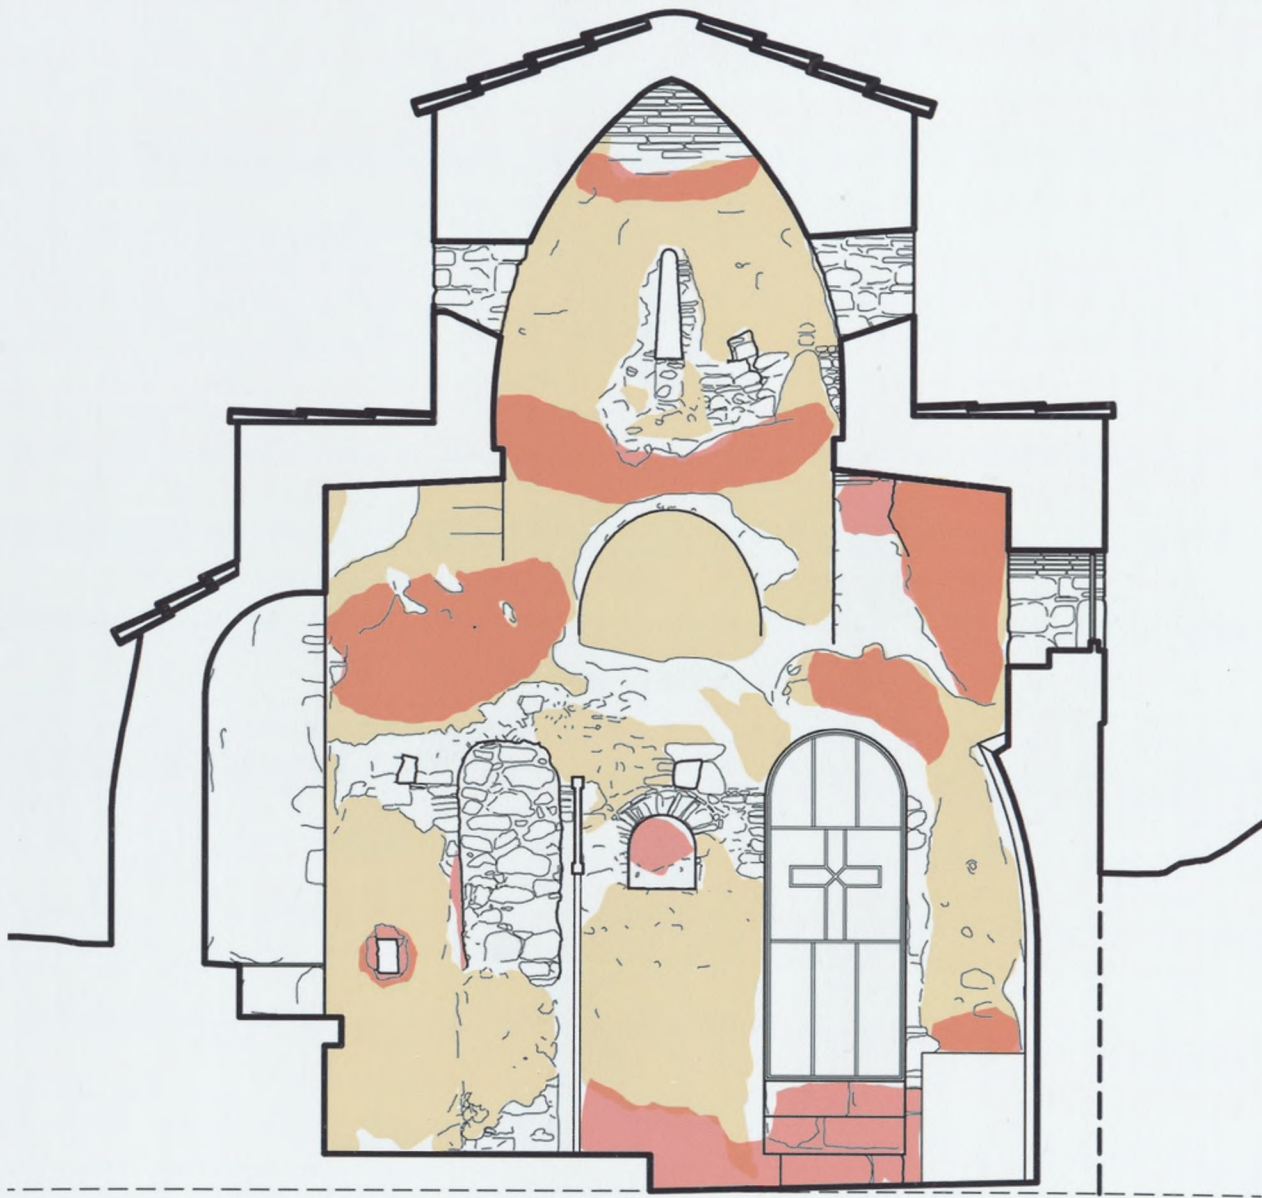
| ΑΡ. ΣΧΕΔΙΟΥ:<br><b>03_06</b> | ΥΠΟΜΝΗΜΑ:<br> |

| ΘΕΜΑ:<br><b>ΑΠΟΤΥΠΩΣΗ ΦΘΟΡΩΝ ΣΤΙΣ ΤΟΙΧΟΓΡΑΦΙΕΣ<br/>ΟΨΗ ΝΟΤΙΑΣ ΠΛΕΥΡΑΣ<br/>ΕΠΙΚΑΘΙΣΕΙΣ ΣΩΜΑΤΙΔΙΑΚΩΝ ΡΥΠΩΝ</b> | |

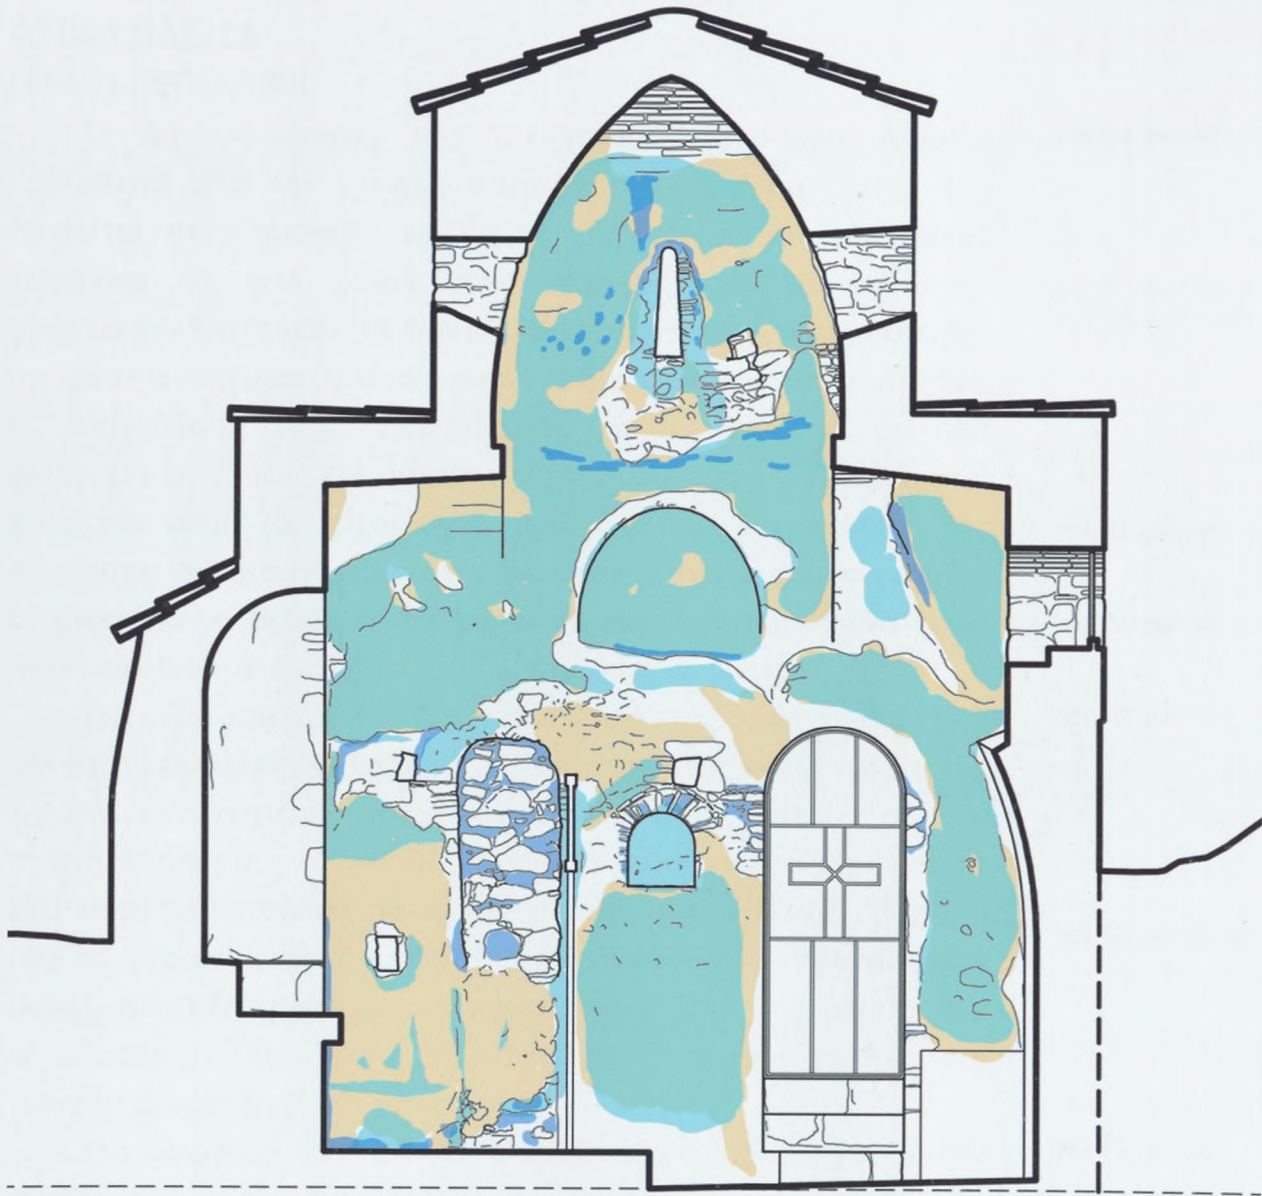
| ΑΡ. ΣΧΕΔΙΟΥ:<br>03_07 | ΥΠΟΜΝΗΜΑ:<br> |

| ΘΕΜΑ:<br>ΑΠΟΤΥΠΩΣΗ ΦΘΟΡΩΝ ΣΤΙΣ ΤΟΙΧΟΓΡΑΦΙΕΣ<br>ΟΨΗ ΝΟΤΙΑΣ ΠΛΕΥΡΑΣ<br>ΕΞΑΘΙΣΕΙΣ ΔΙΑΛΥΤΩΝ - ΕΠΙΚΑΘΙΣΕΙΣ ΔΥΣ/ΤΩΝ ΑΛΑΤΩΝ | |

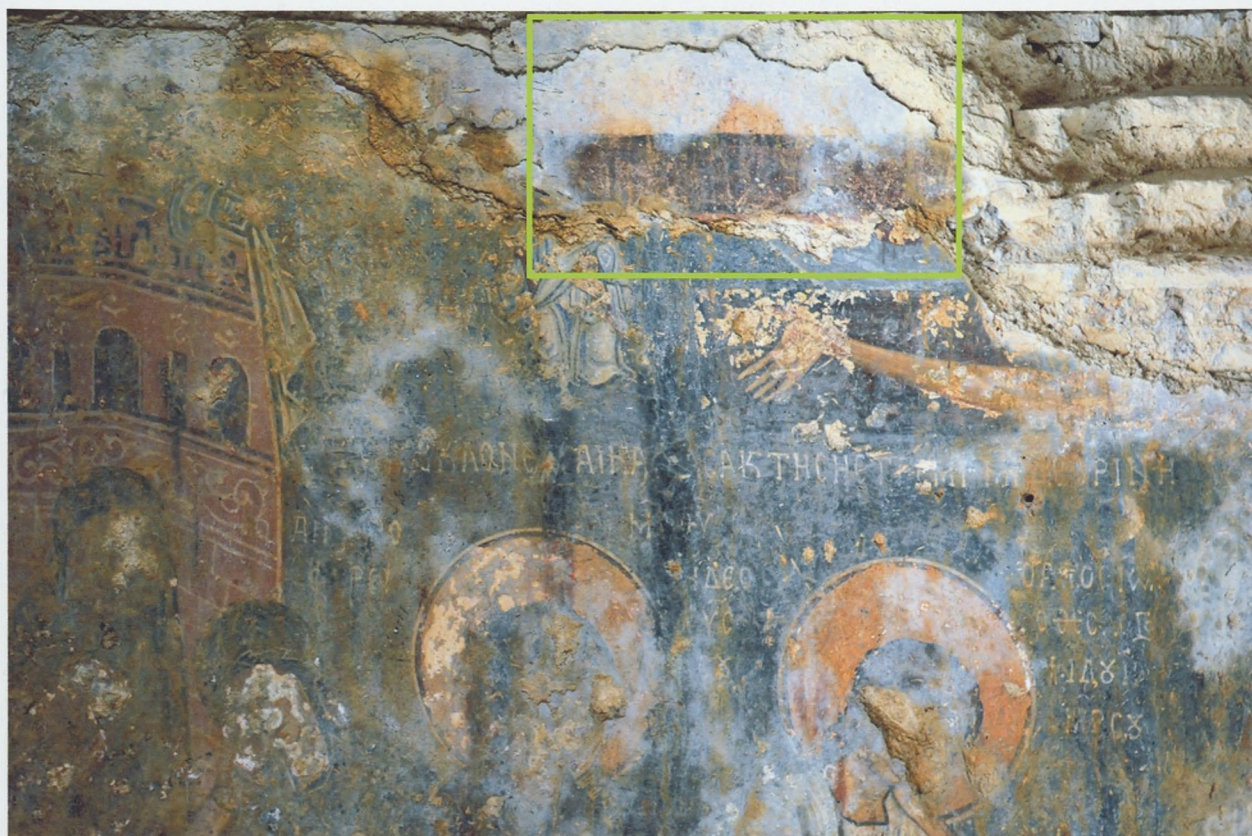
φωτ.51 Παλαιότερη χρωματική ή ζωγραφική στρώση

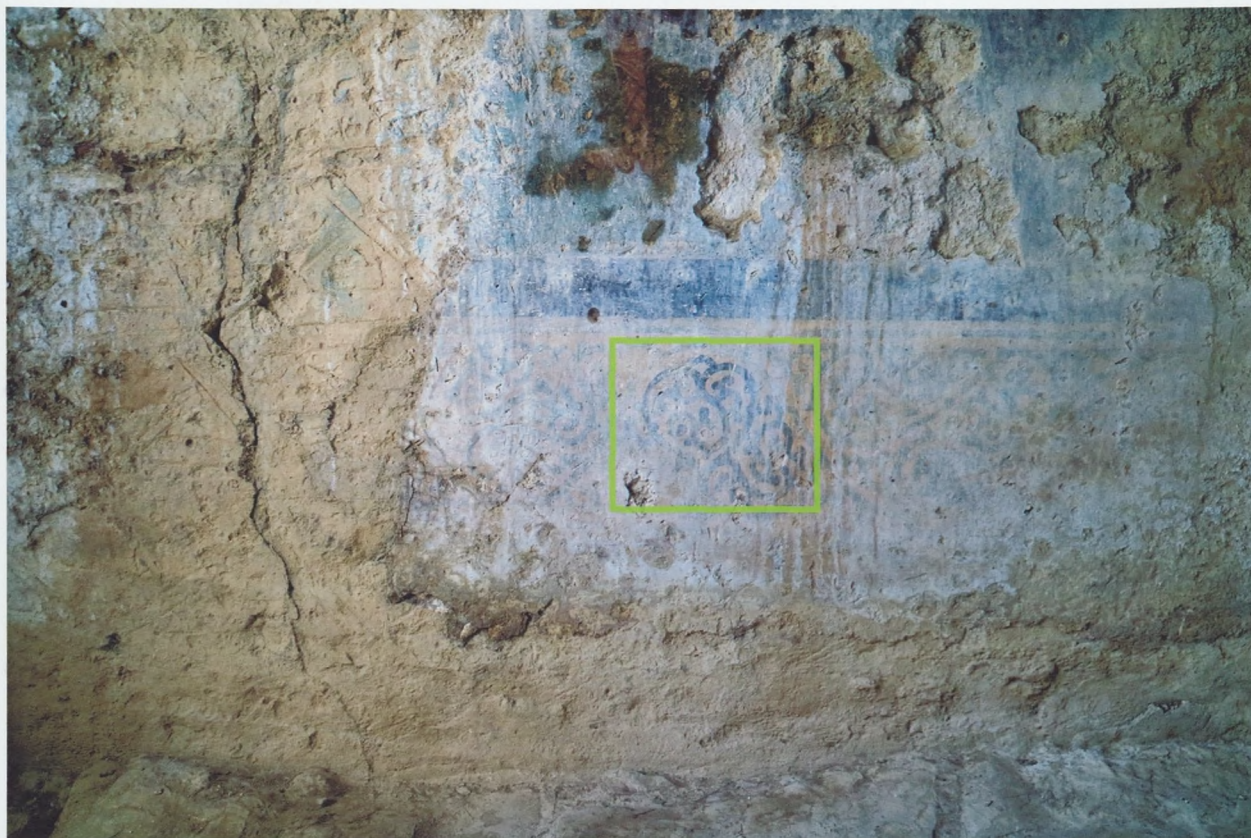
φωτ.55 Διακοσμητική ζώνη στο δυτικό τοίχο. Παρατηρούνται οι νεότερες επισκευαστικές προσθήκες

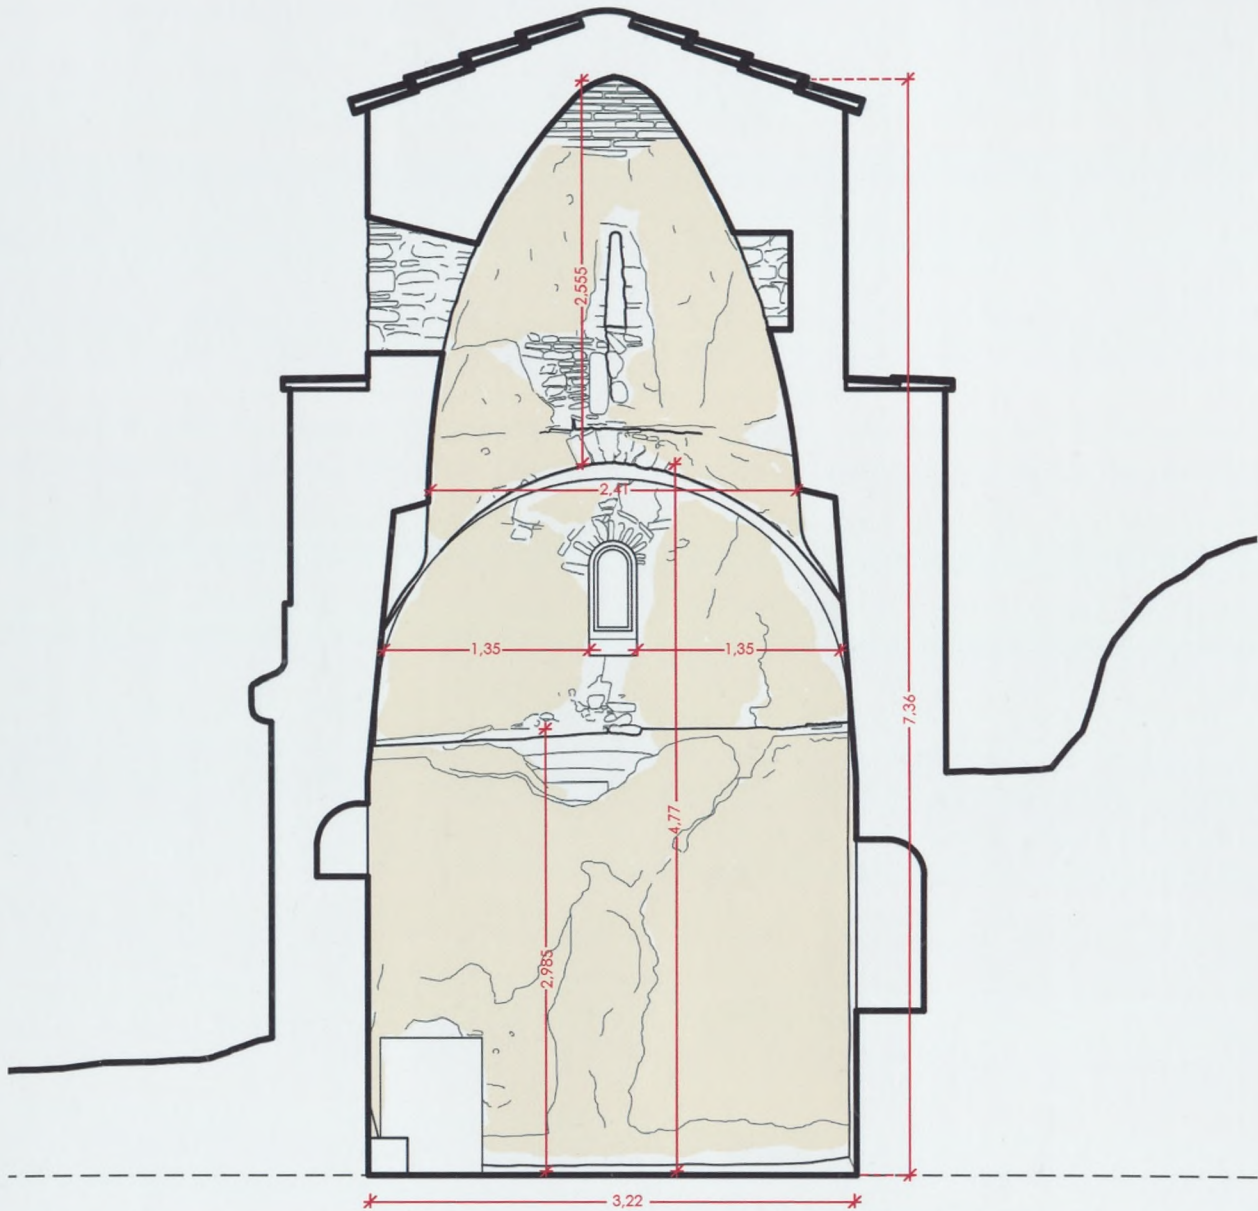
| ΑΡ. ΣΧΕΔΙΟΥ:<br><b>04_01</b> | ΥΠΟΜΝΗΜΑ:<br><div></div> |

Στο δυτικό τοίχο του ναού παρατηρούνται σημαντικές φθορές που σχετίζονται με το υπόστρωμα και τη χρωματική επιφάνεια. Τα σωζόμενα τμήματα έχουν μικρές απώλειες χρωματική επιφάνειας και τοπικά απώλειες κονιάματος.

Οι σημαντικότερες φθορές της ζωγραφικής επιφάνειας προέρχονται από την παρουσία υγρασίας. Προκλήθηκαν απώλειες και σημαντικές αποσαθρώσεις του υποστρώματος. Χαρακτηριστικό της υπάρχουσας κατάστασης είναι οι μεγάλες ρωγμές διαγώνια σε ολόκληρο τον τοίχο. Εμφανής είναι και η παρουσία διαλυτών αλάτων κυρίως περιμετρικά των νεότερων επεμβάσεων ενώ υπάρχουν και εναποθέσεις λεπτής στρώσης δυσδιάλυτων ανθρακικών αλάτων σε ολόκληρη την επιφάνεια του τοίχου. Στο ανώτερο ημικυκλικό τμήμα του τοίχου υπάρχουν απώλειες της χρωματικής επιφάνειας και υποστρώματος γύρω από το παράθυρο, ενώ παρατηρήθηκε μικρή ανάπτυξη μικροοργανισμών που οφείλεται στην παρουσία υγρασίας. Ολόκληρη η επιφάνεια καλύπτεται από σωματιδιακούς ρύπους (σκόνη) από την ατμόσφαιρα. Αξίζει να αναφερθεί η σύγχρονη άτεχνη επέμβαση στη ρωγμή με υλικό που χρησιμοποιήθηκε εξωτερικά, για την αποκατάσταση του τρούλου.

| ΘΕΜΑ:<br><b>ΑΠΟΤΥΠΩΣΗ ΦΘΟΡΩΝ ΣΤΙΣ ΤΟΙΧΟΓΡΑΦΙΕΣ<br/>ΟΨΗ ΔΥΤΙΚΗΣ ΠΛΕΥΡΑΣ</b> | |

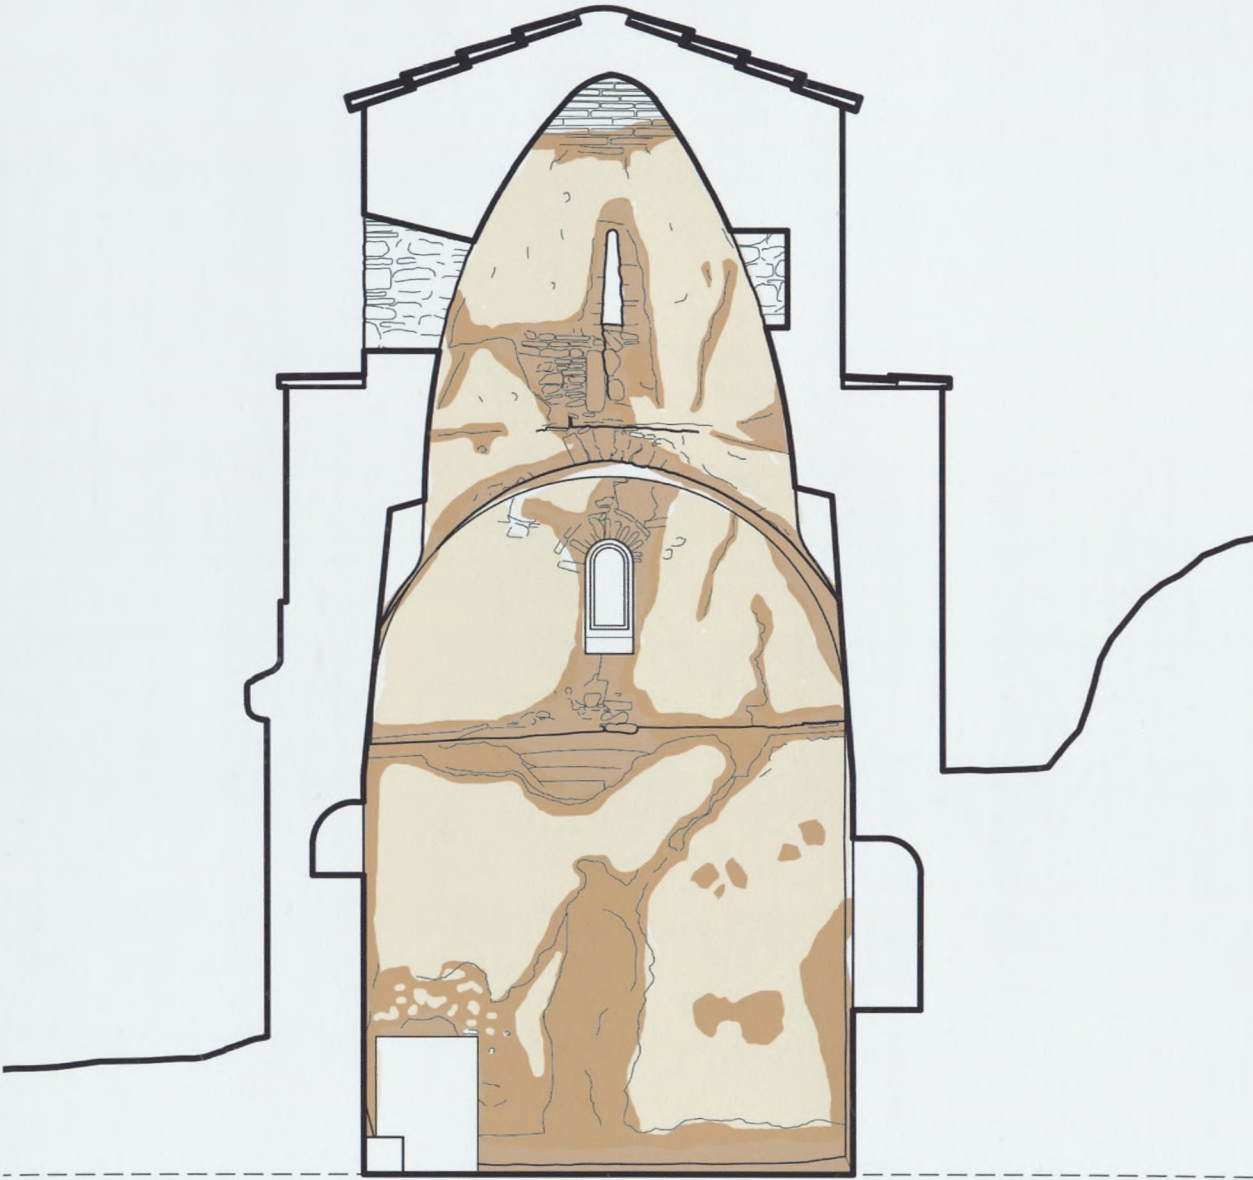
| ΑΡ. ΣΧΕΔΙΟΥ:<br><b>04_02</b> | ΥΠΟΜΝΗΜΑ:<br> |

| ΘΕΜΑ:<br><b>ΑΠΟΤΥΠΩΣΗ ΦΘΟΡΩΝ ΣΤΙΣ ΤΟΙΧΟΓΡΑΦΙΕΣ<br/>ΟΨΗ ΔΥΤΙΚΗΣ ΠΛΕΥΡΑΣ<br/>ΑΠΟΣΑΘΡΩΣΗ ΥΠΟΣΤΡΩΜΑΤΟΣ</b> | |

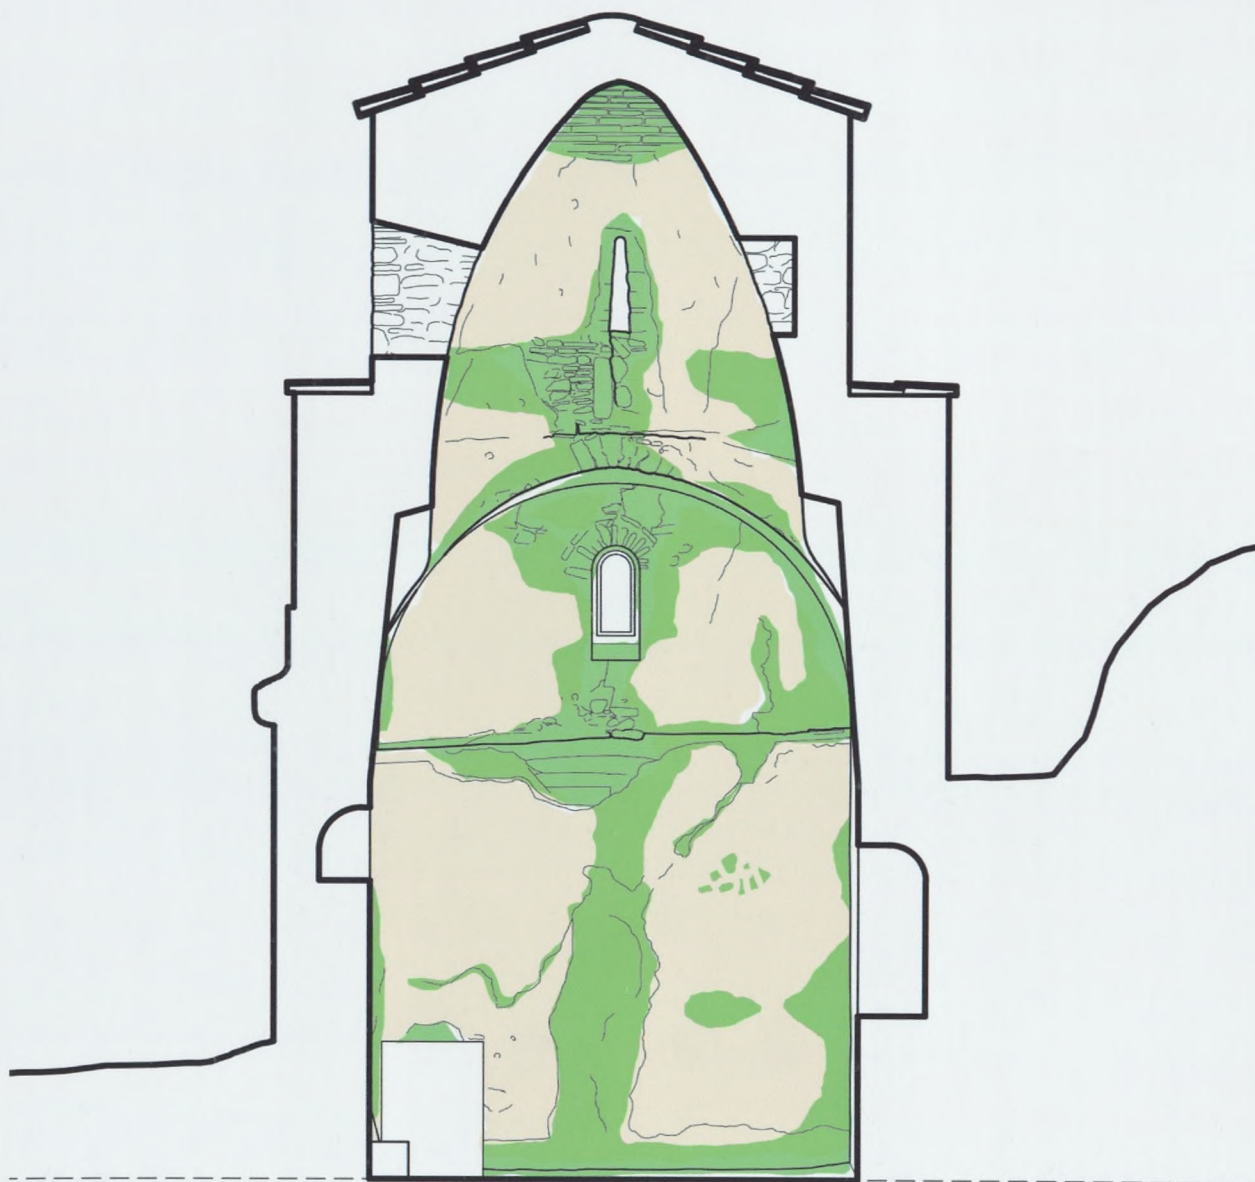
**04\_03**

**ΑΠΩΛΕΙΕΣ ΖΩΓΡΑΦΙΚΗΣ ΕΠΙΦΑΝΕΙΑΣ**

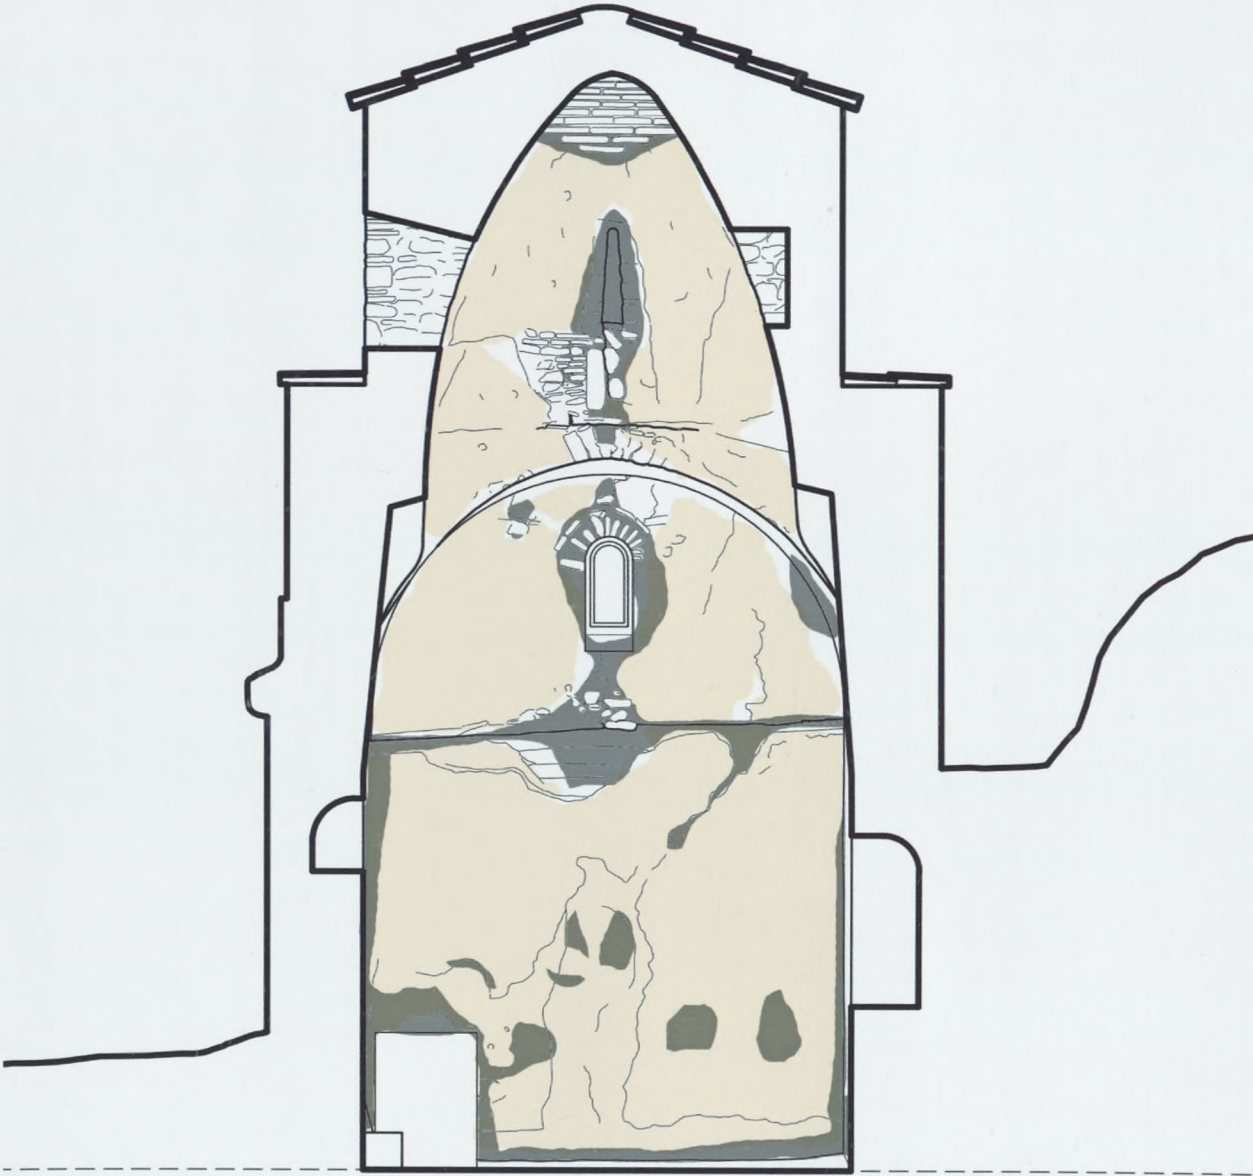
| ΑΡ. ΣΧΕΔΙΟΥ:<br>04_04 | ΥΠΟΜΝΗΜΑ:<br>[REDACTED] |

| ΘΕΜΑ:<br>ΑΠΟΤΥΠΩΣΗ ΦΘΟΡΩΝ ΣΤΙΣ ΤΟΙΧΟΓΡΑΦΙΕΣ<br>ΟΨΗ ΔΥΤΙΚΗΣ ΠΛΕΥΡΑΣ<br>ΜΙΚΡΟΟΡΓΑΝΙΣΜΟΙ & ΒΙΟΛΟΓΙΚΟΙ ΡΥΠΟΙ | |
