ΜΕΛΕΤΗ ΣΥΝΤΗΡΗΣΗΣ  
ΤΩΝ ΤΟΙΧΟΓΡΑΦΙΩΝ  
ΤΗΣ ΕΚΚΛΗΣΙΑΣ ΤΟΥ ΑΓΙΟΥ ΑΝΔΡΕΑ  
ΣΤΗΝ ΑΡΧΑΙΑ ΓΟΡΤΥΝΑ, ΑΡΚΑΔΙΑΣ

Είδος Έργου: ΜΕΛΕΤΗ ΣΥΝΤΗΡΗΣΗΣ  
ΤΩΝ ΤΟΙΧΟΓΡΑΦΙΩΝ ΤΟΥ  
ΙΕΡΟΥ ΝΑΟΥ ΑΓΙΟΥ ΑΝΔΡΕΑ  
ΓΟΡΤΥΝΑΣ

Θέση: ΑΡΧΑΙΑ ΓΟΡΤΥΝΑ,  
ΓΟΡΤΥΝΙΑ, ΑΡΚΑΔΙΑΣ

Ημερομηνία: ΜΑΡΤΙΟΣ 2018

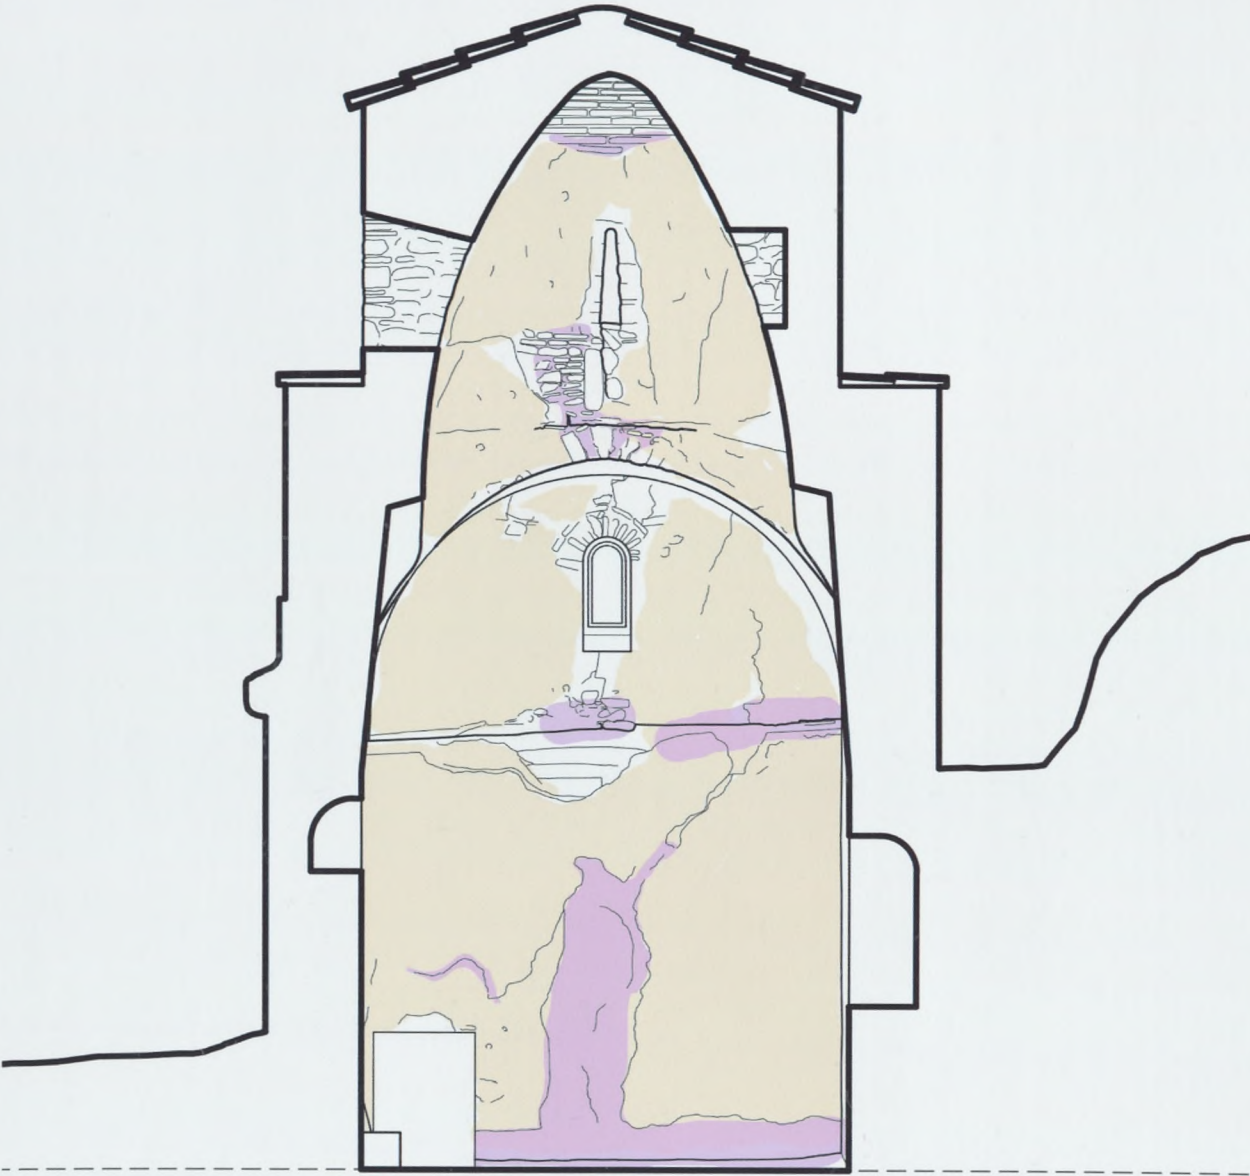
| ΑΡ. ΣΧΕΔΙΟΥ:<br>04_05 | ΥΠΟΜΝΗΜΑ:<br> |

| ΘΕΜΑ:<br>ΑΠΟΤΥΠΩΣΗ ΦΘΟΡΩΝ ΣΤΙΣ ΤΟΙΧΟΓΡΑΦΙΕΣ<br>ΟΨΗ ΔΥΤΙΚΗΣ ΠΛΕΥΡΑΣ<br>ΠΑΛΑΙΟΤΕΡΕΣ ΕΠΕΜΒΑΣΕΙΣ ΣΥΝΤΗΡΗΣΗΣ | |

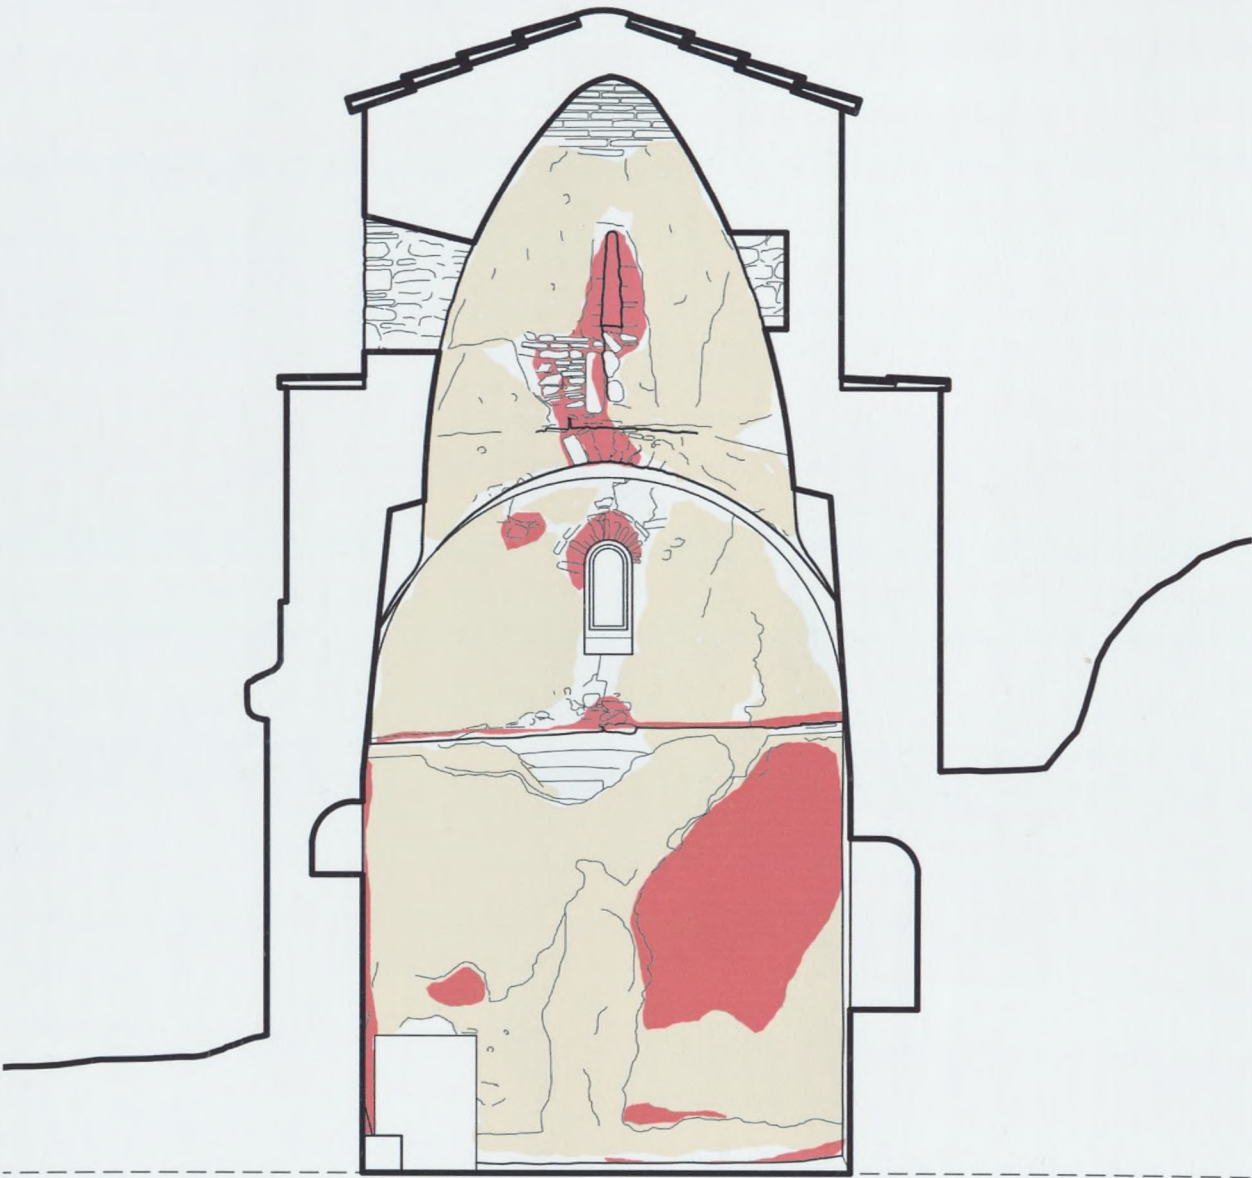
| ΑΡ. ΣΧΕΔΙΟΥ:<br><b>04_06</b> | ΥΠΟΜΝΗΜΑ:<br><div></div> |

| ΘΕΜΑ:<br><b>ΑΠΟΤΥΠΩΣΗ ΦΘΟΡΩΝ ΣΤΙΣ ΤΟΙΧΟΓΡΑΦΙΕΣ<br/>ΟΨΗ ΔΥΤΙΚΗΣ ΠΛΕΥΡΑΣ<br/>ΕΠΙΚΑΘΙΣΕΙΣ ΣΩΜΑΤΙΔΙΑΚΩΝ ΡΥΠΩΝ</b> | |

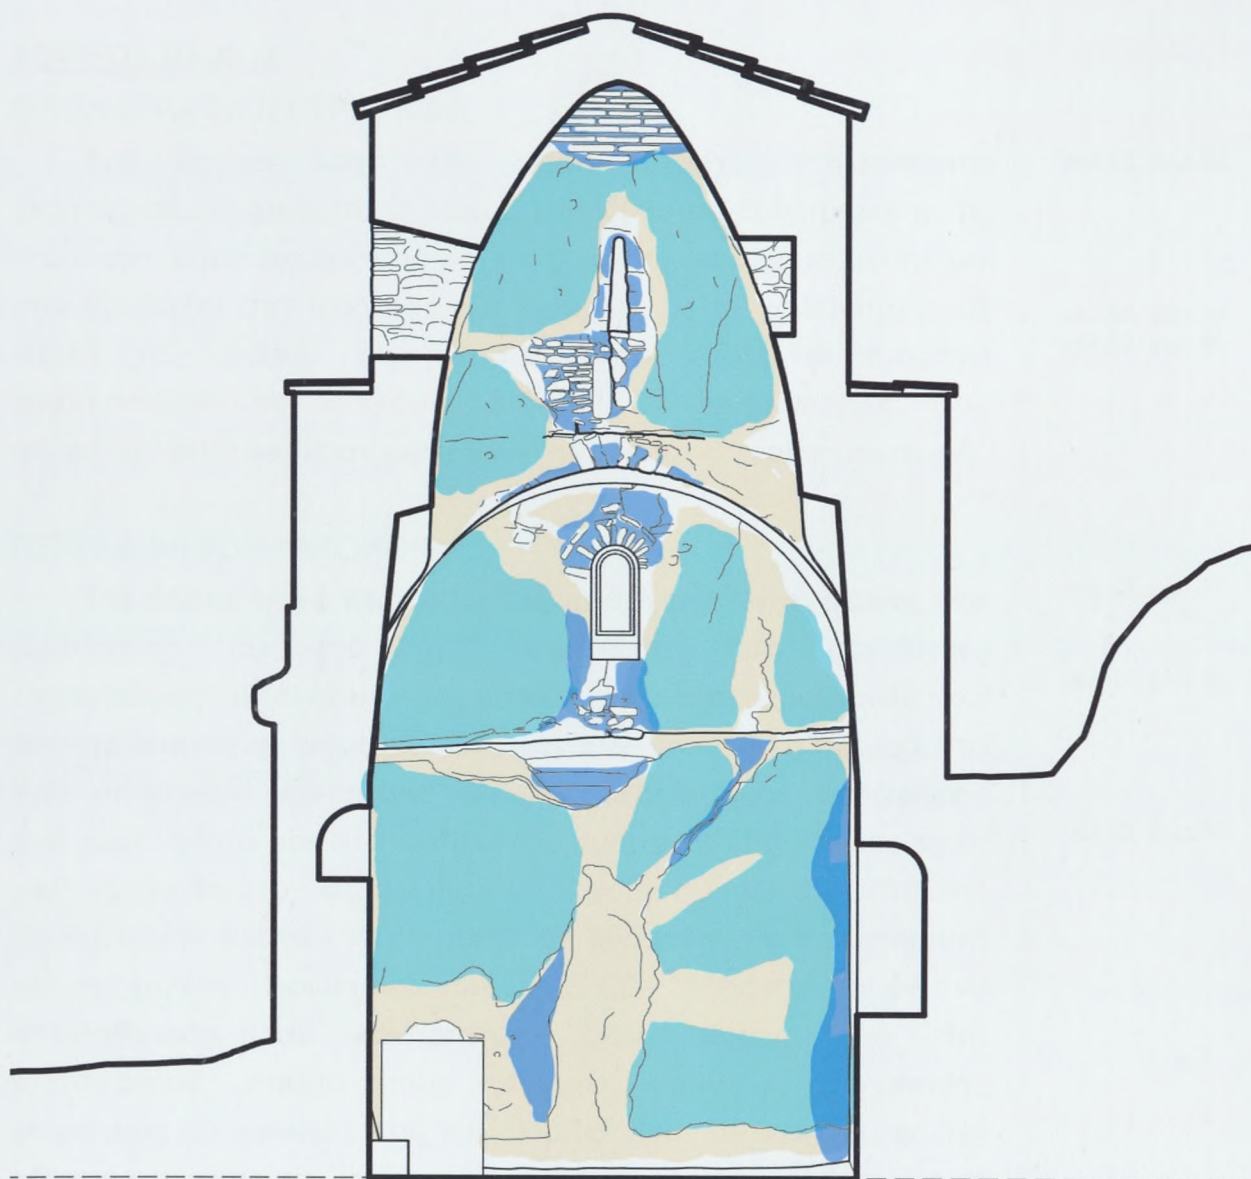
ΑΡ. ΣΧΕΔΙΟΥ:  
**04\_07**

ΘΕΜΑ:  
ΑΠΟΤΥΠΩΣΗ ΦΘΟΡΩΝ ΣΤΙΣ ΤΟΙΧΟΓΡΑΦΙΕΣ  
**ΟΨΗ ΔΥΤΙΚΗΣ ΠΛΕΥΡΑΣ**  
ΕΞΑΘΙΣΕΙΣ ΔΙΑΛΥΤΩΝ - ΕΠΙΚΑΘΙΣΕΙΣ ΔΥΣ/ΤΩΝ ΑΛΑΤΩΝ

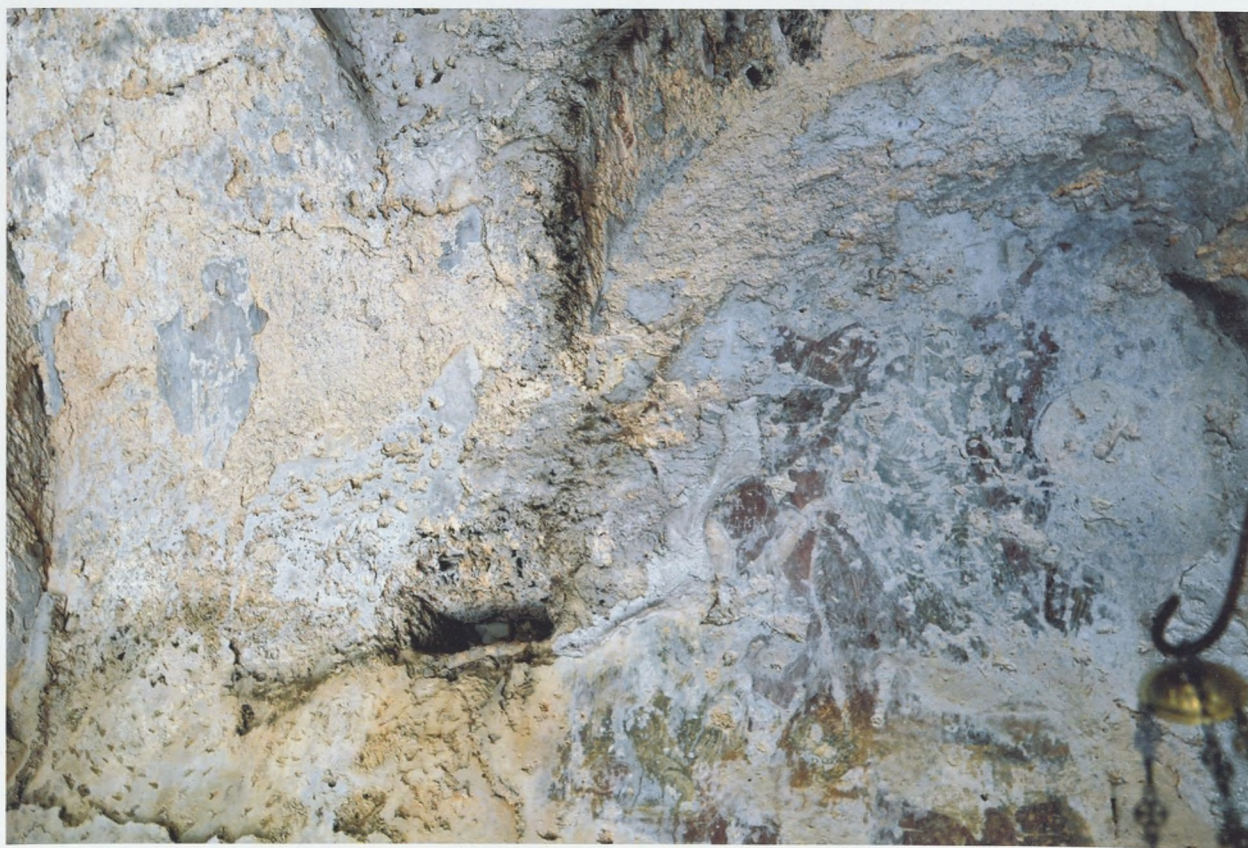
Οι φθορές που υπάρχουν στο βόρειο τοίχο στο μεγαλύτερο ποσοστό προκλήθηκαν από την εισροή βρόχινου νερού από τα κενά που υπήρχαν στην οροφή. Πιθανότατα η βορινή θέση του τοίχου ήταν η αιτία να προκληθούν ποικίλες φθορές σε ολόκληρη την επιφάνεια. Η ελλιπής εξωτερική στεγάνωση επέτρεψε σταδιακά την εισροή νερού με συνέπεια την τμηματική διάβρωση των τοιχογραφιών. Επίσης η ανερχόμενη υγρασία σε δομικά υλικά κακής ποιότητας, ευνόησε την εμφάνιση αλάτων ως επικάθιση δυσδιάλυτων και ως εξάνθιση διαλυτών. Φθορές δημιουργήθηκαν και από την κακή ποιότητα των υλικών που χρησιμοποιήθηκαν κατά τη διάρκεια των πολλών επισκευών. Υπάρχουν επίσης άλλες φθορές, οι οποίες σχετίζονται απόλυτα με την κατάσταση διατήρησης του μνημείου και του περιβάλλοντός του. Στην επιφάνεια των τοιχογραφιών παρατηρήθηκαν πολλοί ρύποι αιθάλης, ελαίων και στίγματα από κεριά.

φωτ.60 Υπάρχουσα κατάσταση του βόρειου τοίχου της εκκλησίας του Αγίου Ανδρέα

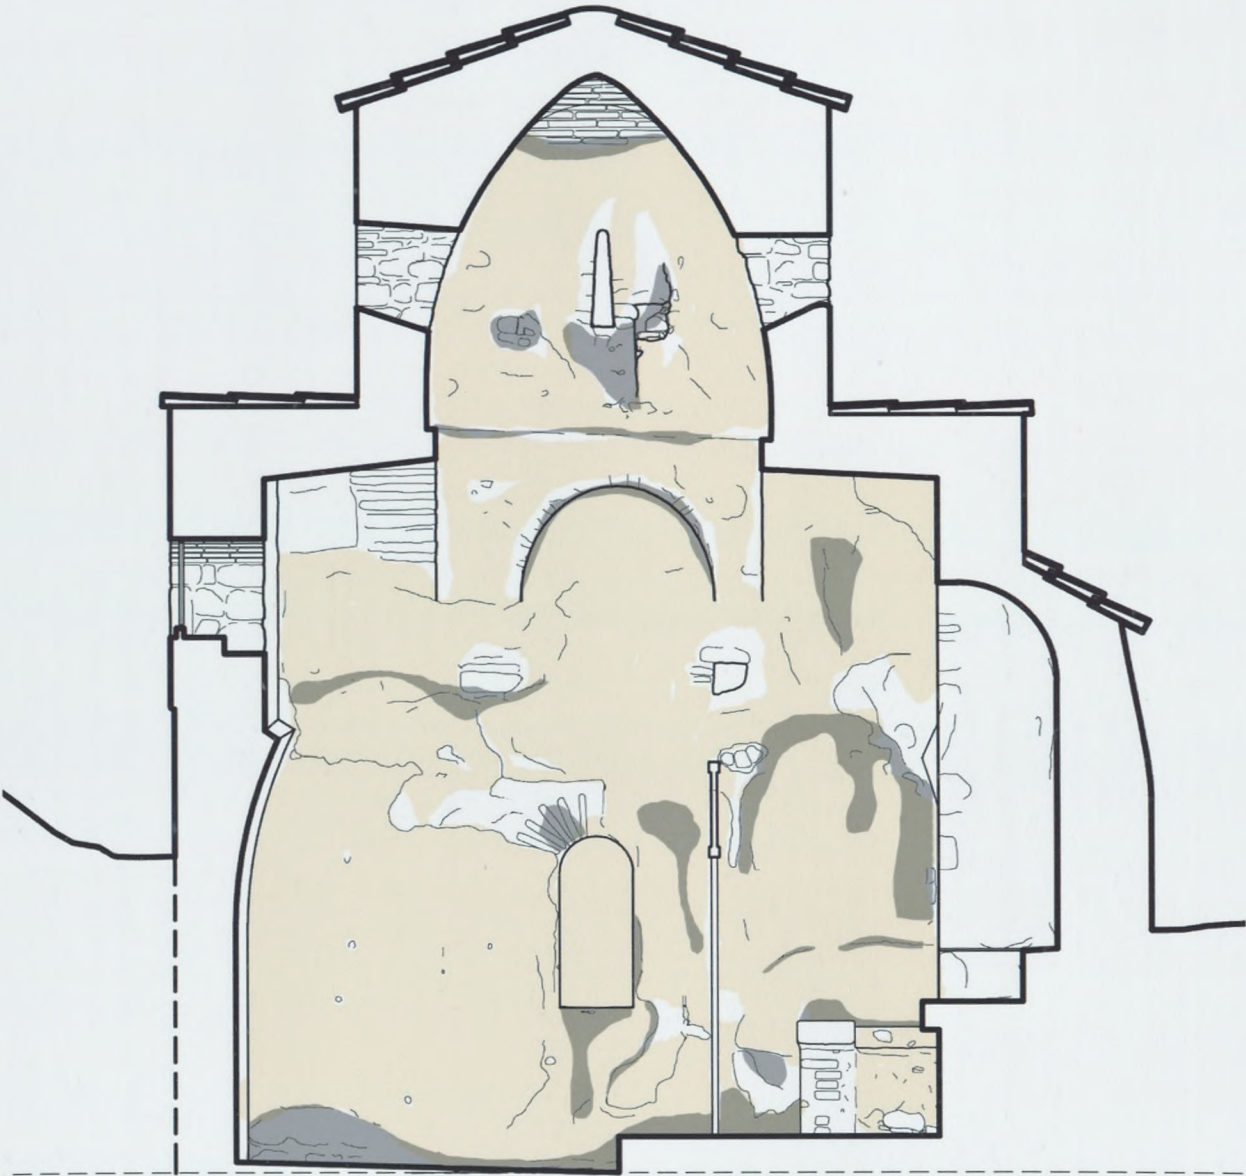
| ΑΡ. ΣΧΕΔΙΟΥ:<br><b>05_04</b> | ΥΠΟΜΝΗΜΑ:<br> |

| ΘΕΜΑ:<br><b>ΑΠΟΤΥΠΩΣΗ ΦΘΟΡΩΝ ΣΤΙΣ ΤΟΙΧΟΓΡΑΦΙΕΣ<br/>ΟΨΗ ΒΟΡΕΙΑΣ ΠΛΕΥΡΑΣ<br/>ΜΙΚΡΟΟΡΓΑΝΙΣΜΟΙ &amp; ΒΙΟΛΟΓΙΚΟΙ ΡΥΠΟΙ</b> | |

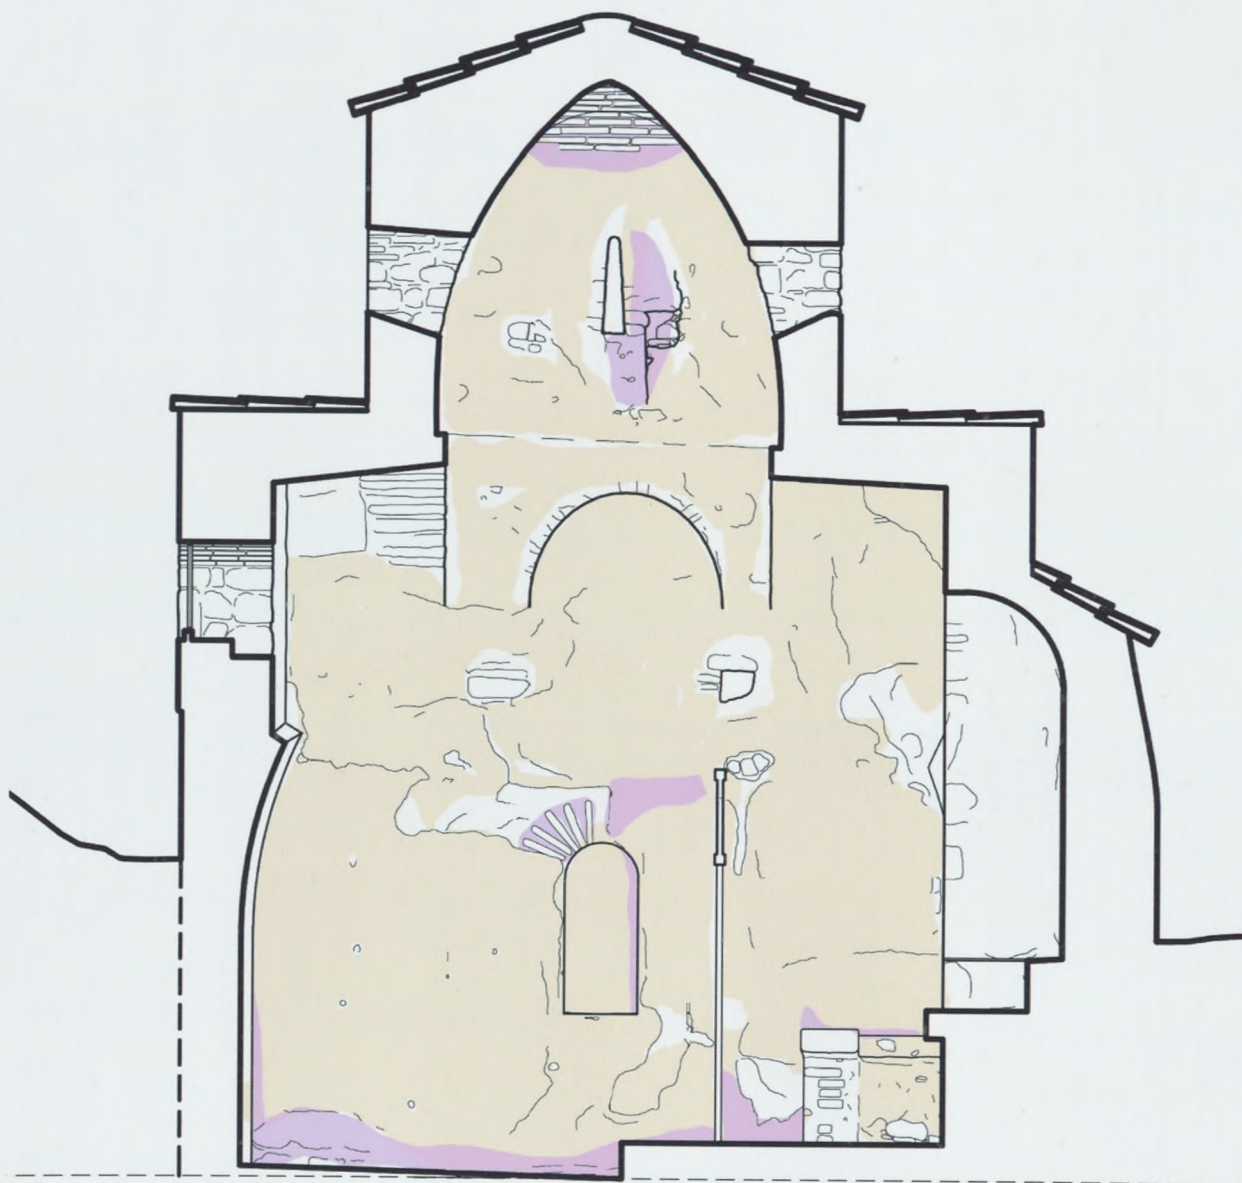
ΑΡ. ΣΧΕΔΙΟΥ: **05\_05** ΥΠΟΜΝΗΜΑ:

ΘΕΜΑ:  
**ΑΠΟΤΥΠΩΣΗ ΦΘΟΡΩΝ ΣΤΙΣ ΤΟΙΧΟΓΡΑΦΙΕΣ  
ΟΨΗ ΒΟΡΕΙΑΣ ΠΛΕΥΡΑΣ  
ΠΑΛΑΙΟΤΕΡΕΣ ΕΠΕΜΒΑΣΕΙΣ ΣΥΝΤΗΡΗΣΗΣ**

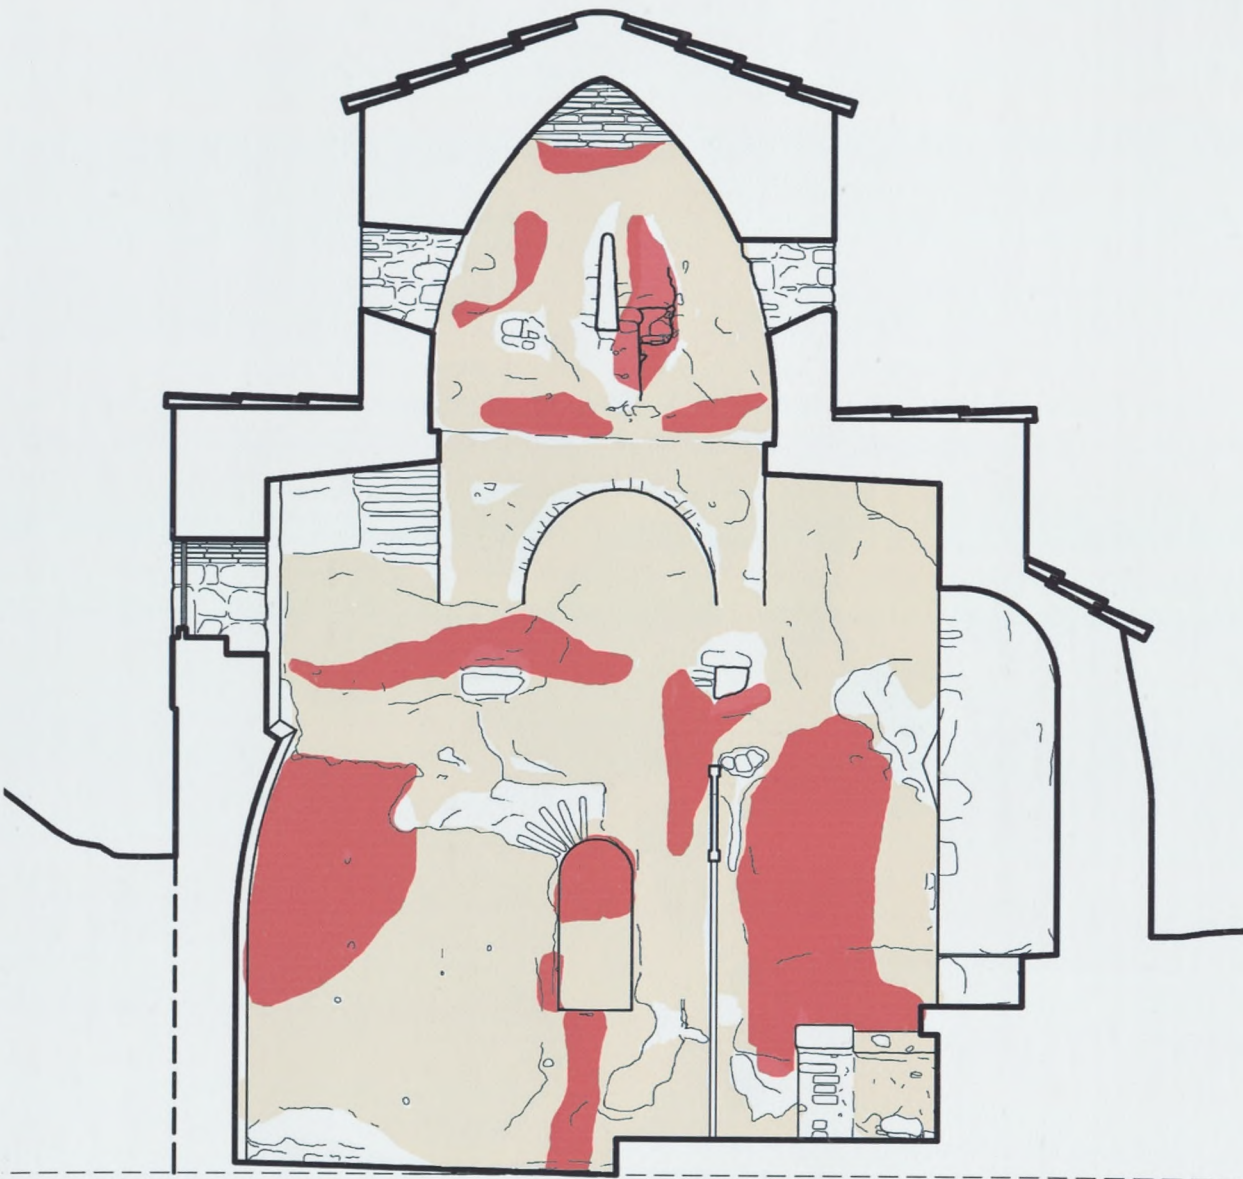
| ΑΡ. ΣΧΕΔΙΟΥ:<br><b>05_06</b> | ΥΠΟΜΝΗΜΑ:<br> |

| ΘΕΜΑ:<br><b>ΑΠΟΤΥΠΩΣΗ ΦΘΟΡΩΝ ΣΤΙΣ ΤΟΙΧΟΓΡΑΦΙΕΣ<br/>ΟΨΗ ΒΟΡΕΙΑΣ ΠΛΕΥΡΑΣ<br/>ΕΠΙΚΑΘΙΣΕΙΣ ΣΩΜΑΤΙΔΙΑΚΩΝ ΡΥΠΩΝ</b> | |

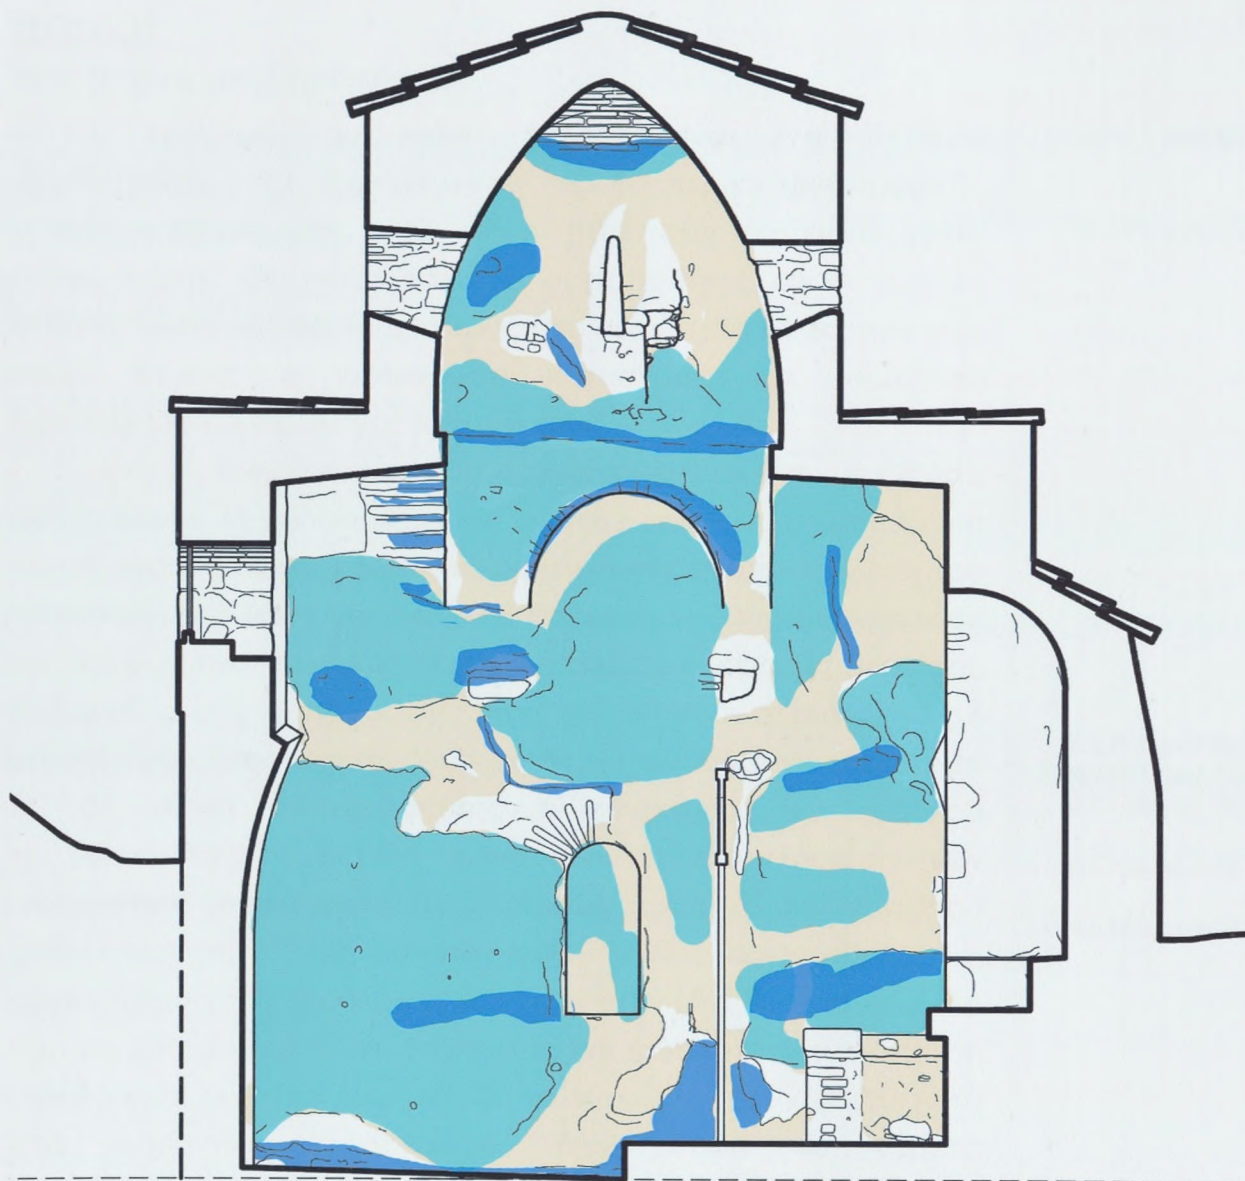
ΑΡ. ΣΧΕΔΙΟΥ:  
**05\_07**

ΘΕΜΑ:  
**ΑΠΟΤΥΠΩΣΗ ΦΘΟΡΩΝ ΣΤΙΣ ΤΟΙΧΟΓΡΑΦΙΕΣ  
ΟΨΗ ΒΟΡΕΙΑΣ ΠΛΕΥΡΑΣ  
ΕΞΑΘΙΣΕΙΣ ΔΙΑΛΥΤΩΝ - ΕΠΙΚΑΘΙΣΕΙΣ ΔΥΣΤΩΝ ΑΛΑΤΩΝ**

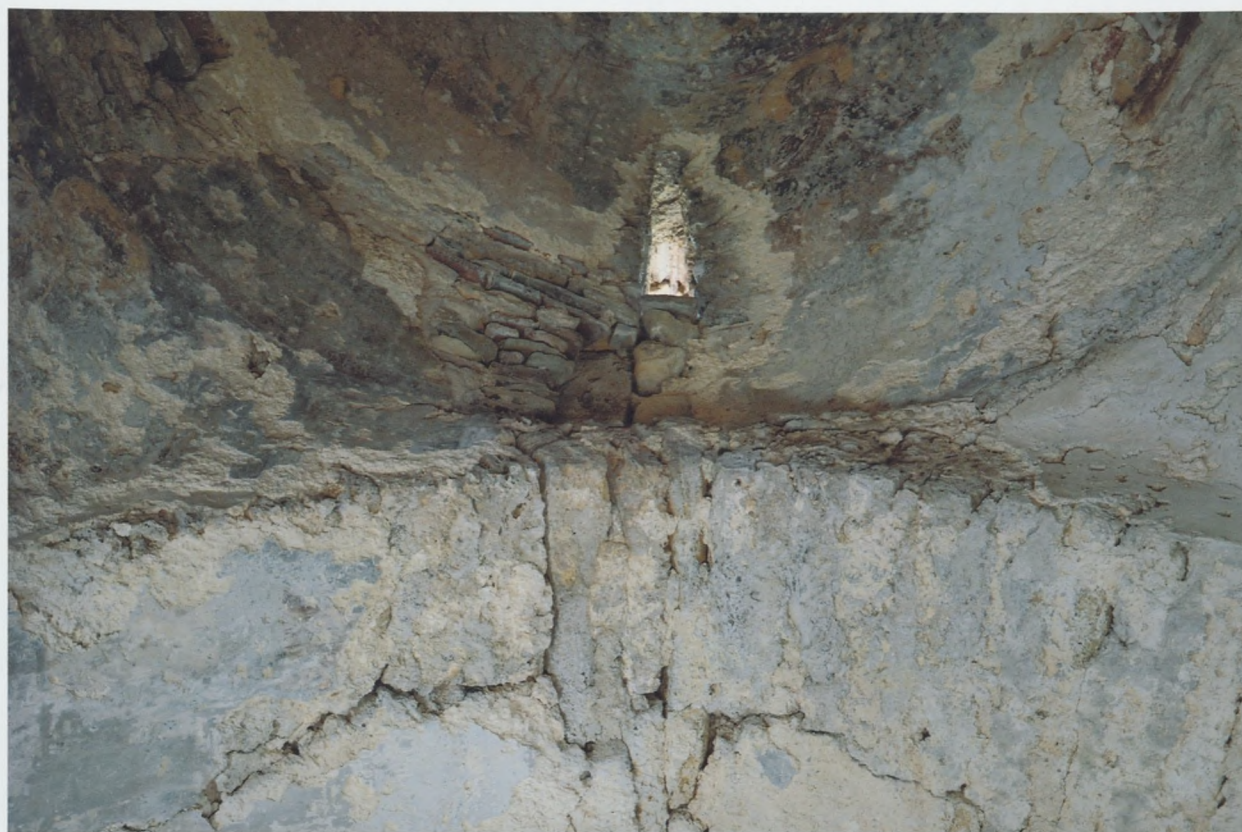
φωτ.67 Υπάρχουσα κατάσταση στο δυτικό τμήμα του τρούλου με δομικές φθορές

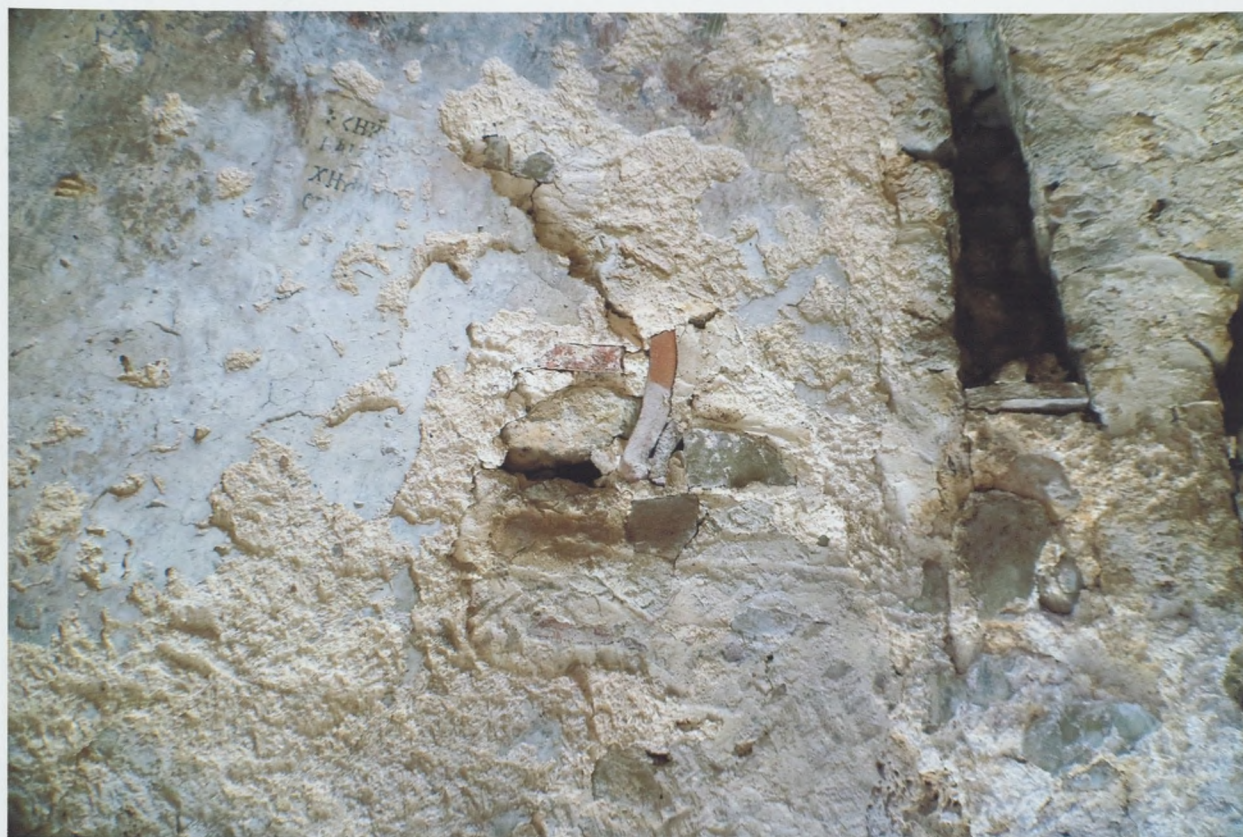
φωτ.69 Υπάρχουσα κατάσταση στο βόρειο τμήμα του τρούλου με δομικές φθορές

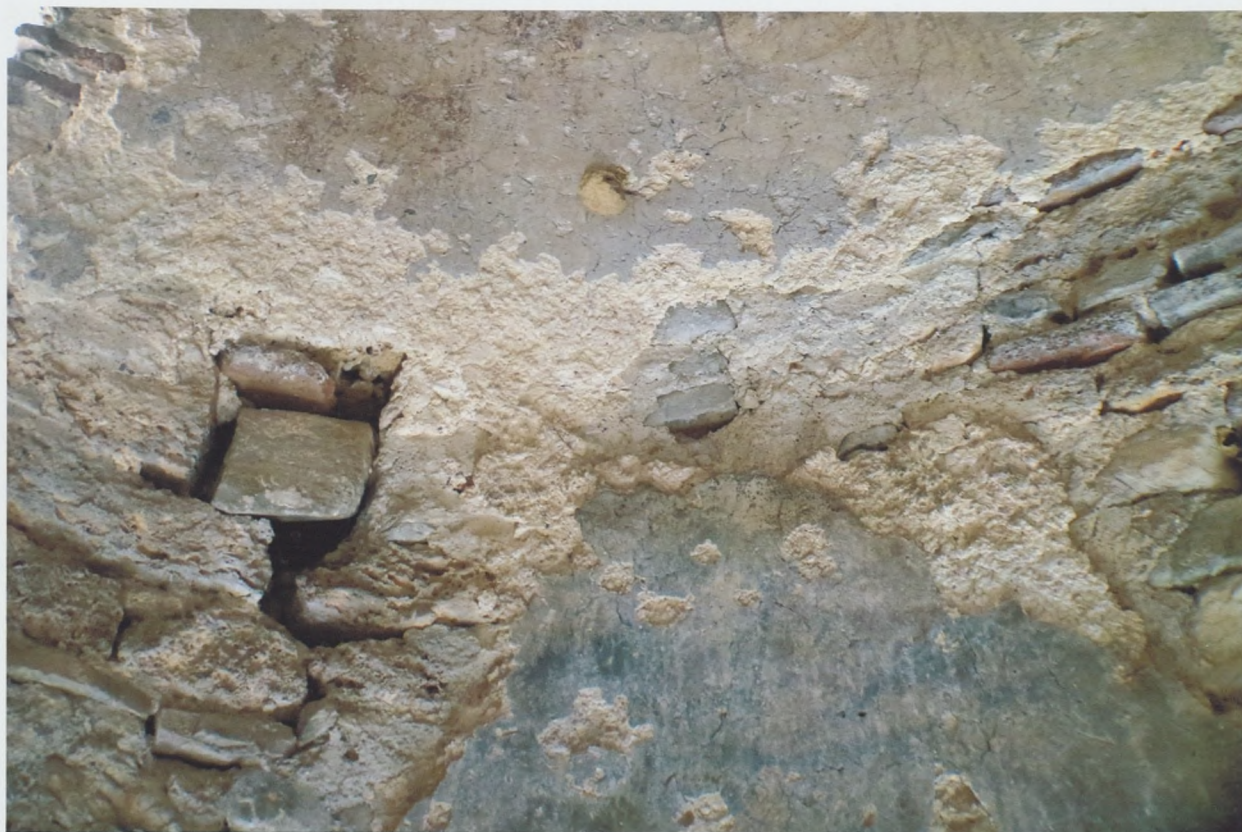
φωτ.71 Προβλήματα στο νοτιο τμήμα του τρούλου με δομικές φθορές

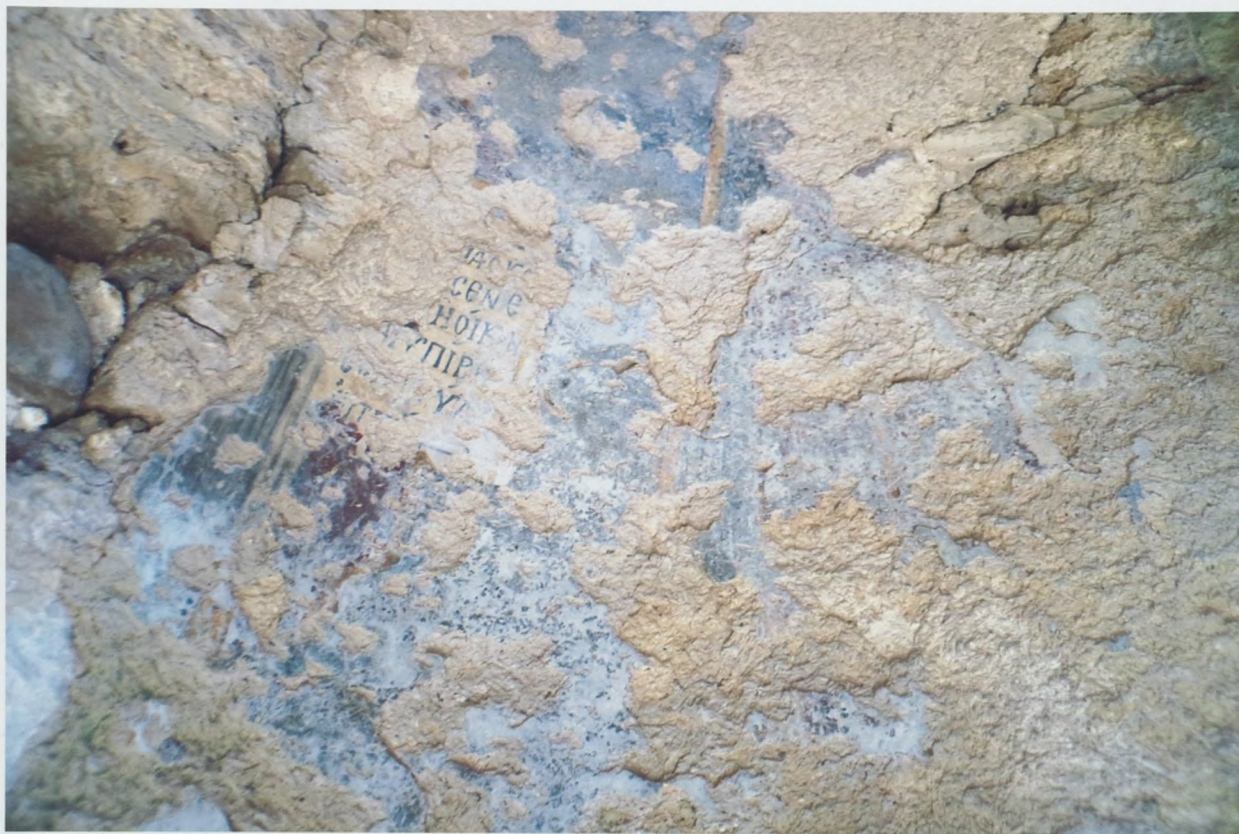
Στην ζώνη με τους Προφήτες υπάρχει επικάλυψη αδιάλυτων αλάτων και σημαντικές απώλειες χρωματικής επιφάνειας που εάν κρίνουμε από τις επικαθίσεις πρέπει να ακολουθήσαν φθίνουσα πορεία μέσα στους αιώνες που μεσολάβησαν από την εποχή που μειώθηκε η χρήση και η φροντίδα, μέχρι και σήμερα. Ολόκληρη η επιφάνεια καλύπτεται από σωματιδιακούς ρύπους,

προϊόντα καύσης κεριών, ελαίων και σημαντικές βιολογικές φθορές.

Οι φθορές που υπάρχουν στον τρούλου εντάθηκαν από την εισροή υδάτων και την σταδιακή εναπόθεση αλάτων –διαλυτών και αδιάλυτων- στην επιφάνεια κατά την εξάτμισή τους. Η έλλειψη συνοχής με το υπόστρωμα σε συνδυασμό με την σταδιακή αύξηση τους πάχους των αλάτων, έκανε πιο ισχυρή την εξωτερική επιφάνεια με επακόλουθο την αδυναμία συγκράτησης από το ήδη γερασμένο και ασθενές υπόστρωμα. Οι δομικές μετακινήσεις του τρούλου (εμφανείς από τις πολλές εξωτερικές προσθήκες και παρεμβάσεις) ενέτεινε το πρόβλημα με αποτέλεσμα την συστηματική απώλεια των χρωματικών στρώσεων κυρίως περιμετρικά των ανοιγμάτων. Οι απώλειες, αποσπάσεις ή μετακινήσεις δόμων και αρμολογημάτων παρέσυραν και τις γειτονικές τοιχογραφίες. Η συνδυαστική δράση πολλών διαφορετικών μηχανισμών φθοράς είναι η αιτία της υπάρχουσας κατάστασης. Υπάρχουν τέλος ποικίλες φθορές που εμφανίζονται σε μικρότερη κλίμακα και σχετίζονται απόλυτα με την κατάσταση διατήρησης του μνημείου, την ελλιπή φροντίδα και τις ιδιαίτερες συνθήκες περιβάλλοντός της περιοχής.

φωτ.75 Λεπτομέρεια από βορειοανατολικό πλευρά του τρούλου

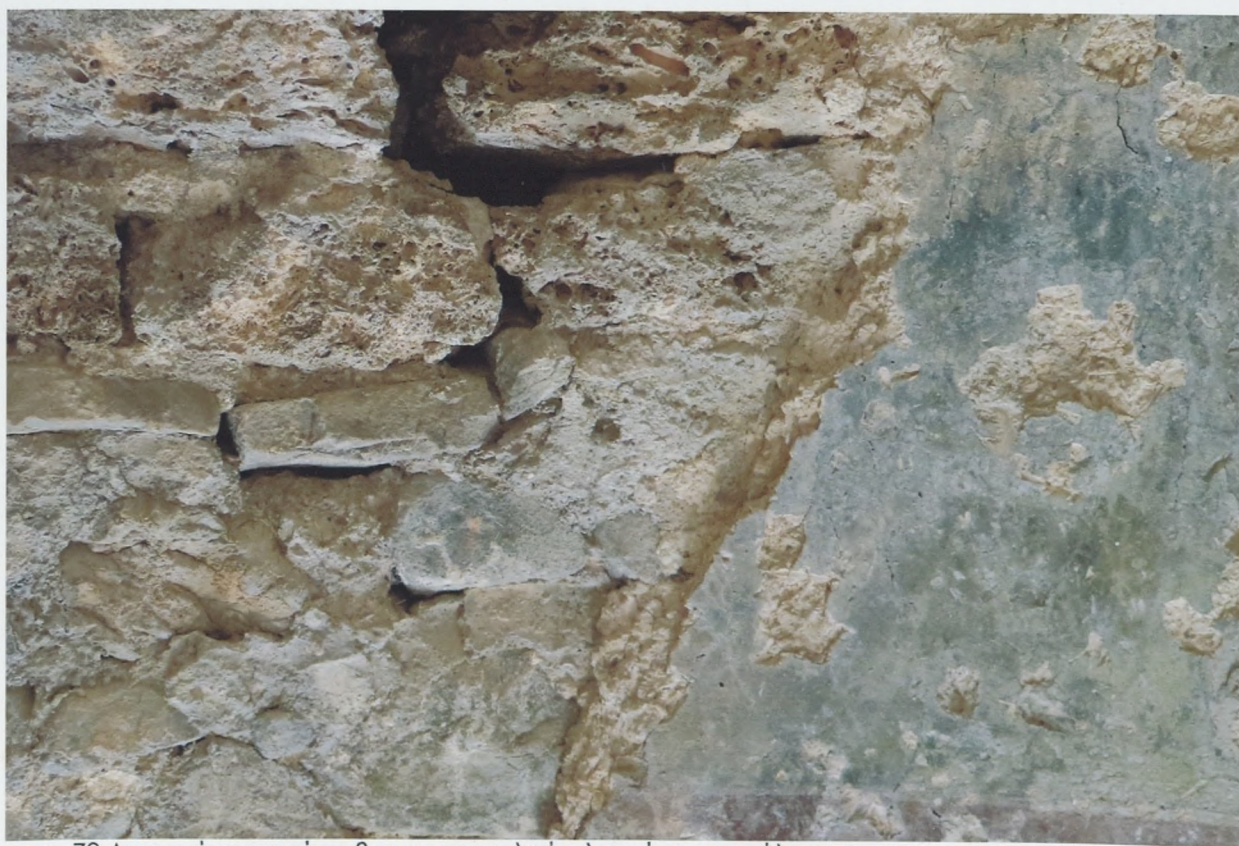
Οι τοιχογραφίες του τρούλου διατηρούνται σε κακή κατάσταση με προβλήματα που οφείλονται κυρίως στην εισροή υδάτων και στη φυσική γήρανση των δομικών υλικών.

φωτ.78 Λεπτομέρεια από τη βορειοανατολική πλευρά του τρούλου

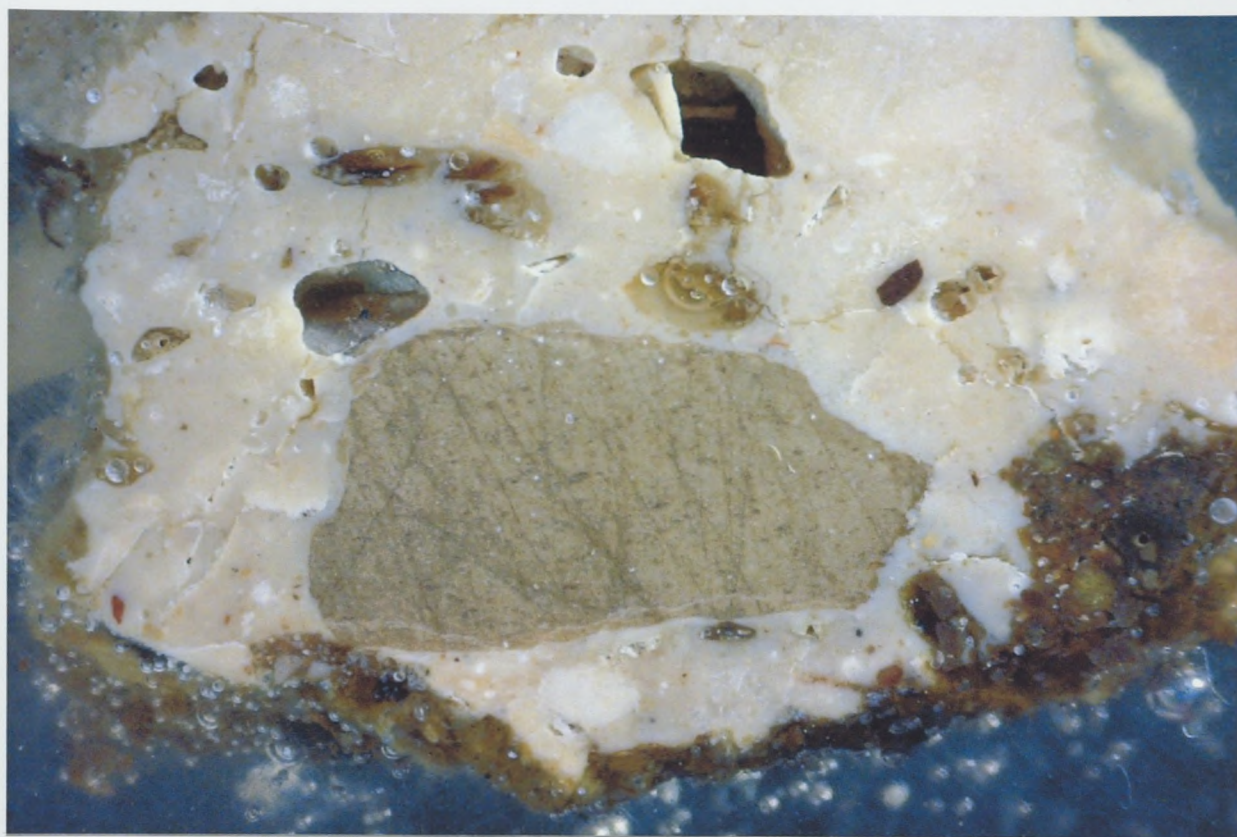
φωτ.83 Αρχικό υπόστρωμα χρωματικής επιφάνειας Ασβεστοκονίαμα με τριμένο άχυρο και χονδρόκοκκα αδρανή. Στην κάτω πλευρά διακρίνεται σκουρόχρωμη στρώση επικαθίσεων

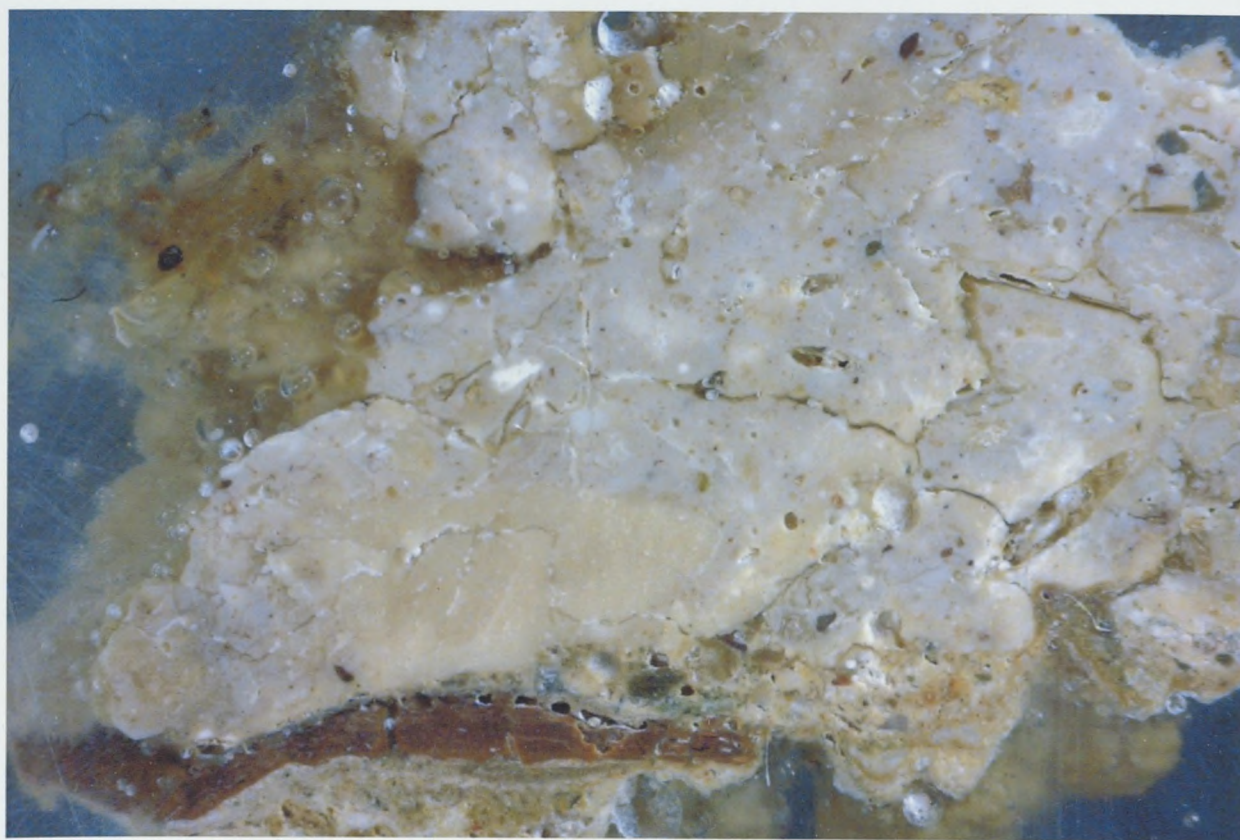
φωτ.84 Στερεοσκοπική φωτογραφία υποστρώματος ζωγραφικής επιφάνειας από τον Δυτικό τοίχο  
Η σκούρα λωρίδα είναι από επικάλυψη κεριού

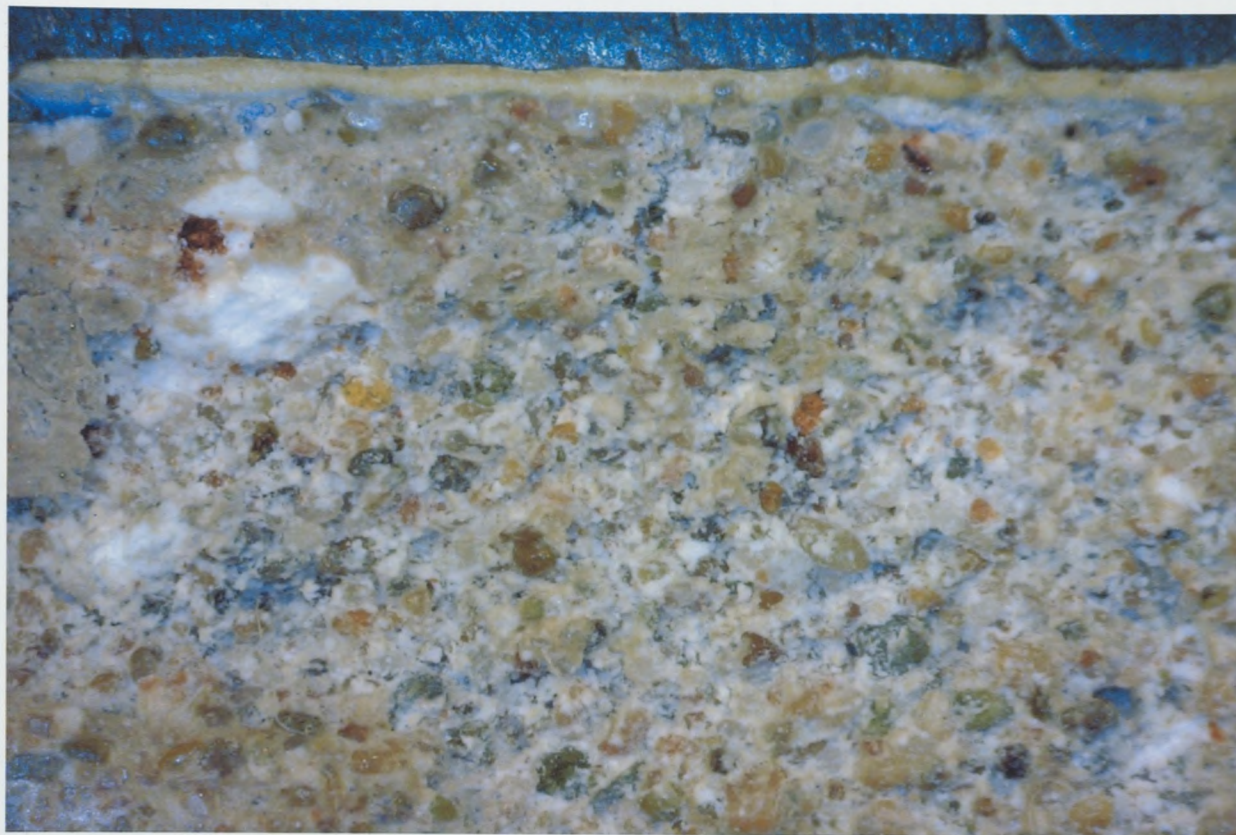
Νεότερα κονιάματα από τις μεταγενέστερες φάσεις επισκευής σημαντικών κτιριολογικών ζημιών. Αυτά ανήκουν σε μία κατηγορία και είναι κονιάματα με ασβέστη, άμμο, μάρμαρο, τριμμένο κεραμίδι. Επίσης ακολουθούν φωτογραφίες από τομές δειγμάτων από που ανήκουν στην αρχική φάση αλλά δε φέρουν τη χρωματική επιφάνεια αφού όπως προαναφέρθηκε χρησιμοποιήθηκαν μόνο αποκολλημένα τμήματα και δεν αφαιρέθηκαν υπάρχοντα από τους τοίχους. Τέλος τα κονιάματα που χρησιμοποιήθηκαν για τις συμπληρώσεις των φθορών που κατά καιρούς εμφανίζονταν παρουσιάζουν τη μεγαλύτερη ποικιλία. Από τα δείγματα διακρίνονται ασβεστοκονιάματα ανάλογα με τα παλαιά, τσιμεντοκονιάματα, στόκοι αναμεμιγμένοι με αδρανή και συνθετικά κονιάματα.

φωτ.85 Τσιμεντοκονία από τη θέση της Πλατυτέρας. από τον ανατολική πλευρά  
Στο ανώτερο σημείο η μπεζ στρώση είναι δυσδιάλυτα άλατα

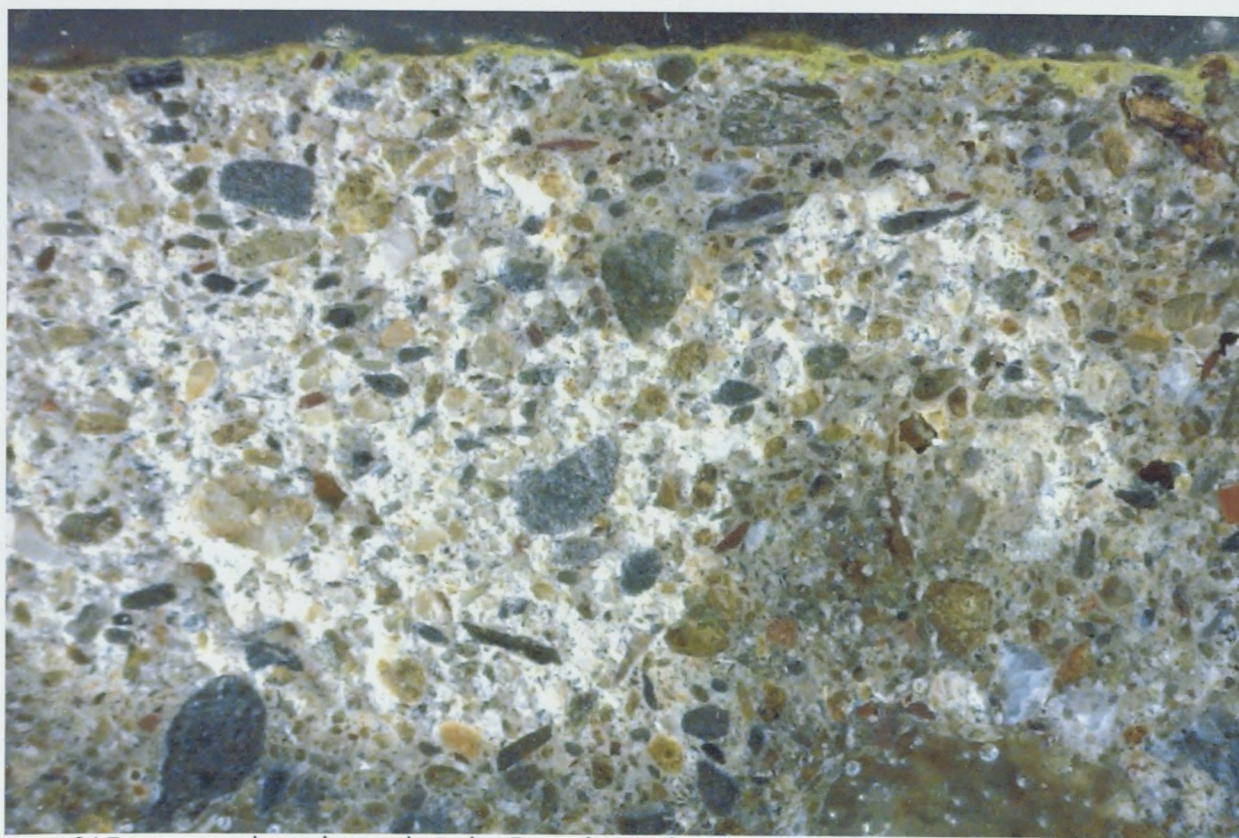
φωτ.86 Τσιμεντοκονία από τη Αγία Τράπεζα. από την κόγχη του ιερού βήματος. από τον ανατολική π.  
Στο ανώτερο σημείο η ανοιχτή πράσινη λεπτή στρώ είναι δυσδιάλυτα άλατα
