ΜΕΛΕΤΗ ΣΥΝΤΗΡΗΣΗΣ  
ΤΩΝ ΤΟΙΧΟΓΡΑΦΙΩΝ  
ΤΗΣ ΕΚΚΛΗΣΙΑΣ ΤΟΥ ΑΓΙΟΥ ΑΝΔΡΕΑ  
ΣΤΗΝ ΑΡΧΑΙΑ ΓΟΡΤΥΝΑ, ΑΡΚΑΔΙΑΣ

Είδος Έργου: ΜΕΛΕΤΗ ΣΥΝΤΗΡΗΣΗΣ  
ΤΩΝ ΤΟΙΧΟΓΡΑΦΙΩΝ ΤΟΥ  
ΙΕΡΟΥ ΝΑΟΥ ΑΓΙΟΥ ΑΝΔΡΕΑ  
ΓΟΡΤΥΝΑΣ

Θέση: ΑΡΧΑΙΑ ΓΟΡΤΥΝΑ,  
ΓΟΡΤΥΝΙΑ, ΑΡΚΑΔΙΑΣ

Ημερομηνία: ΜΑΡΤΙΟΣ 2018

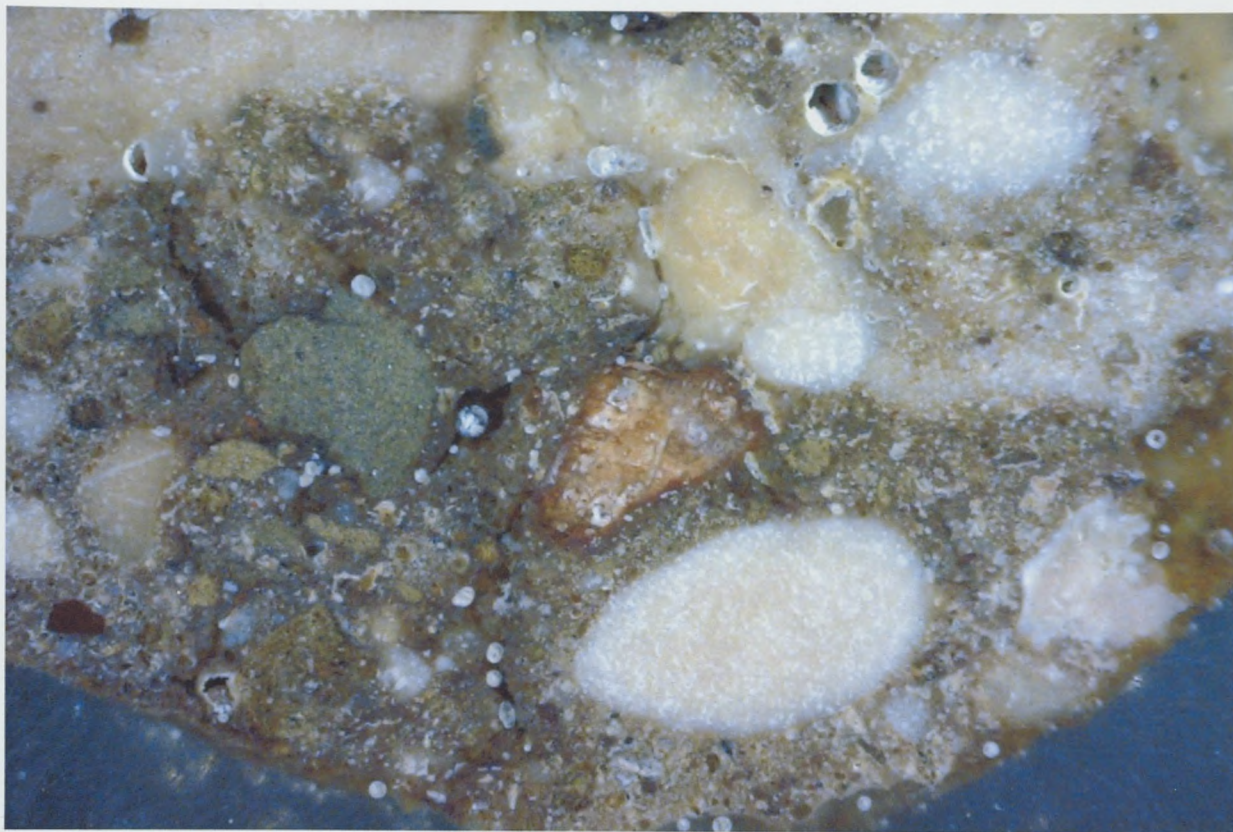
Νεότερα κονιάματα από τις μεταγενέστερες φάσεις επισκευής σημαντικών κτιριολογικών ζημιών. Αυτά ανήκουν σε μία κατηγορία και είναι κονιάματα με ασβέστη, άμμο, μάρμαρο, τριμμένο κεραμίδι. Επίσης ακολουθούν φωτογραφίες από τομές δειγμάτων από που ανήκουν στην αρχική φάση αλλά δε φέρουν τη χρωματική επιφάνεια αφού όπως προαναφέρθηκε χρησιμοποιήθηκαν μόνο αποκολλημένα τμήματα και δεν αφαιρέθηκαν υπάρχοντα από τους τοίχους. Τέλος τα κονιάματα που χρησιμοποιήθηκαν για τις συμπληρώσεις των φθορών που κατά καιρούς εμφανίζονταν παρουσιάζουν τη μεγαλύτερη ποικιλία. Από τα δείγματα διακρίνονται ασβεστοκονιάματα ανάλογα με τα παλαιά, τσιμεντοκονιάματα, στόκοι αναμεμιγμένοι με αδρανή και συνθετικά κονιάματα.

φωτ.87 Τσιμεντοκονία που χρησιμοποιήθηκε για συγκράτηση του Εαγγελισμού στο Νότιο τοίχο

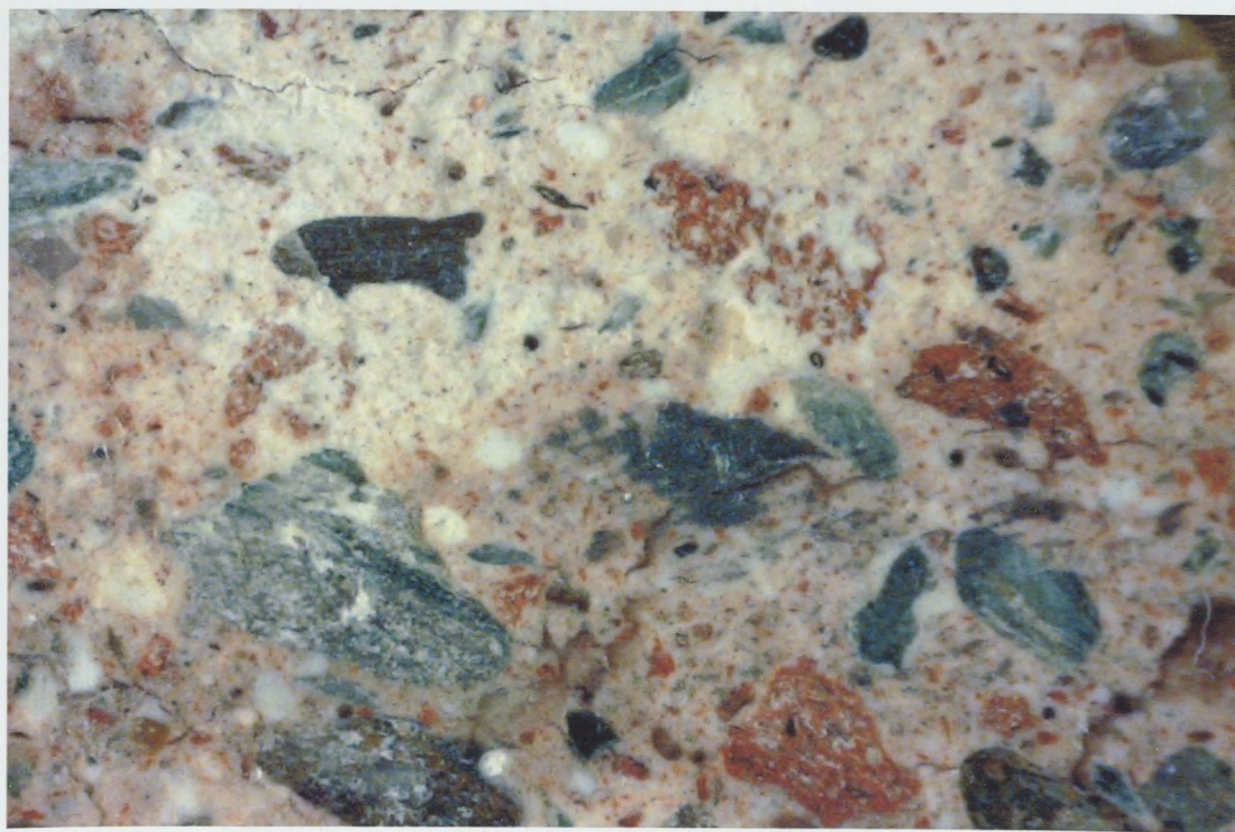
φωτ.88 Νεότερο κονίαμα από τη ρωγμή του δυτικού τοίχου
