ΜΕΛΕΤΗ ΚΑΙ ΠΡΟΤΑΣΗ ΕΠΙΣΚΕΥΗΣ ΔΙΑΤΗΡΗΤΕΟΥ ΚΤΗΡΙΟΥ  
ΣΤΗΝ ΟΔΟ ΑΓ. ΒΛΑΣΣΙΟΥ 25 (ΜΙΧΑΛΟΓΛΕΪΚΑ) – ΞΑΝΘΗ  
Ιδιοκτησίας Ευαγγέλου και Ασημένιας Λιάμπα.

## ΤΕΥΧΟΣ ΤΕΧΝΙΚΗΣ ΕΚΘΕΣΗΣ

### Εργασιών επισκευής του διατηρητέου κτηρίου επί της Αγ. Βλασίου 25 του οικοδομικού συγκροτήματος «Μιχαλογλεϊκα» στην πόλη της Ξάνθης.

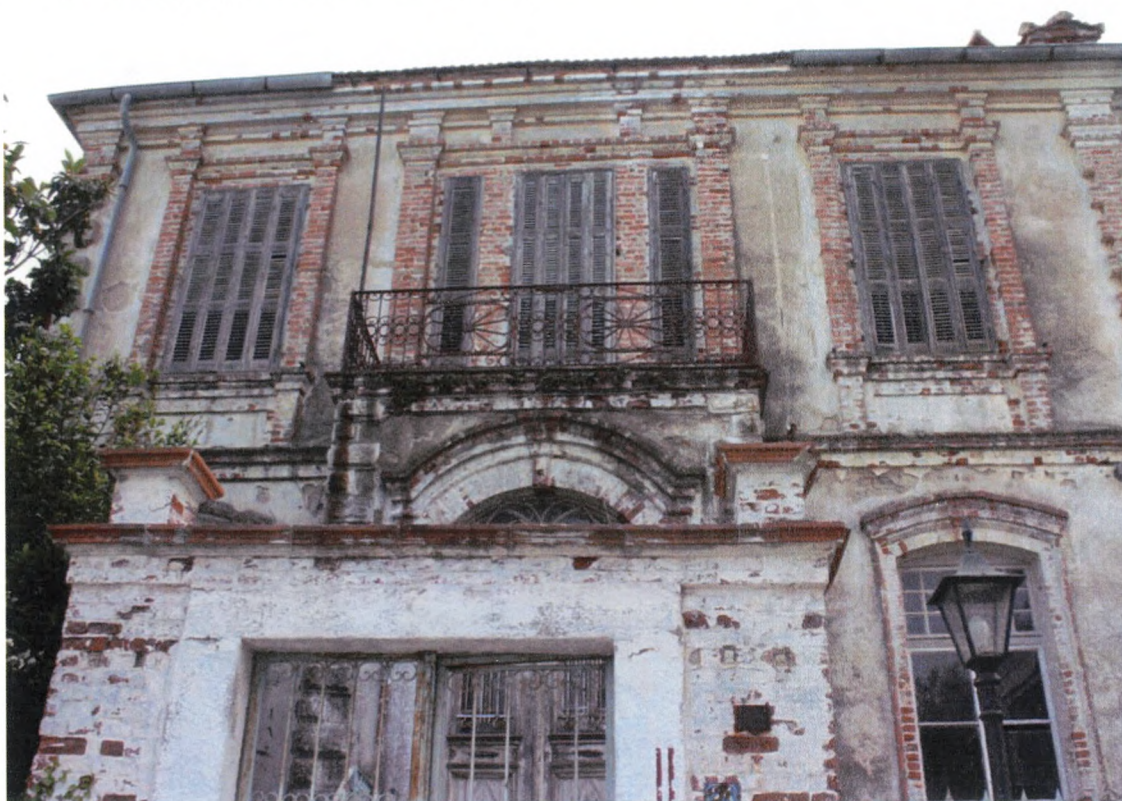
1 ΑΠΟΨΗ Α' ΚΤΗΡΙΟΥ ΑΠΟ ΤΗΝ ΟΔΟ ΑΓ. ΒΛΑΣΙΟΥ

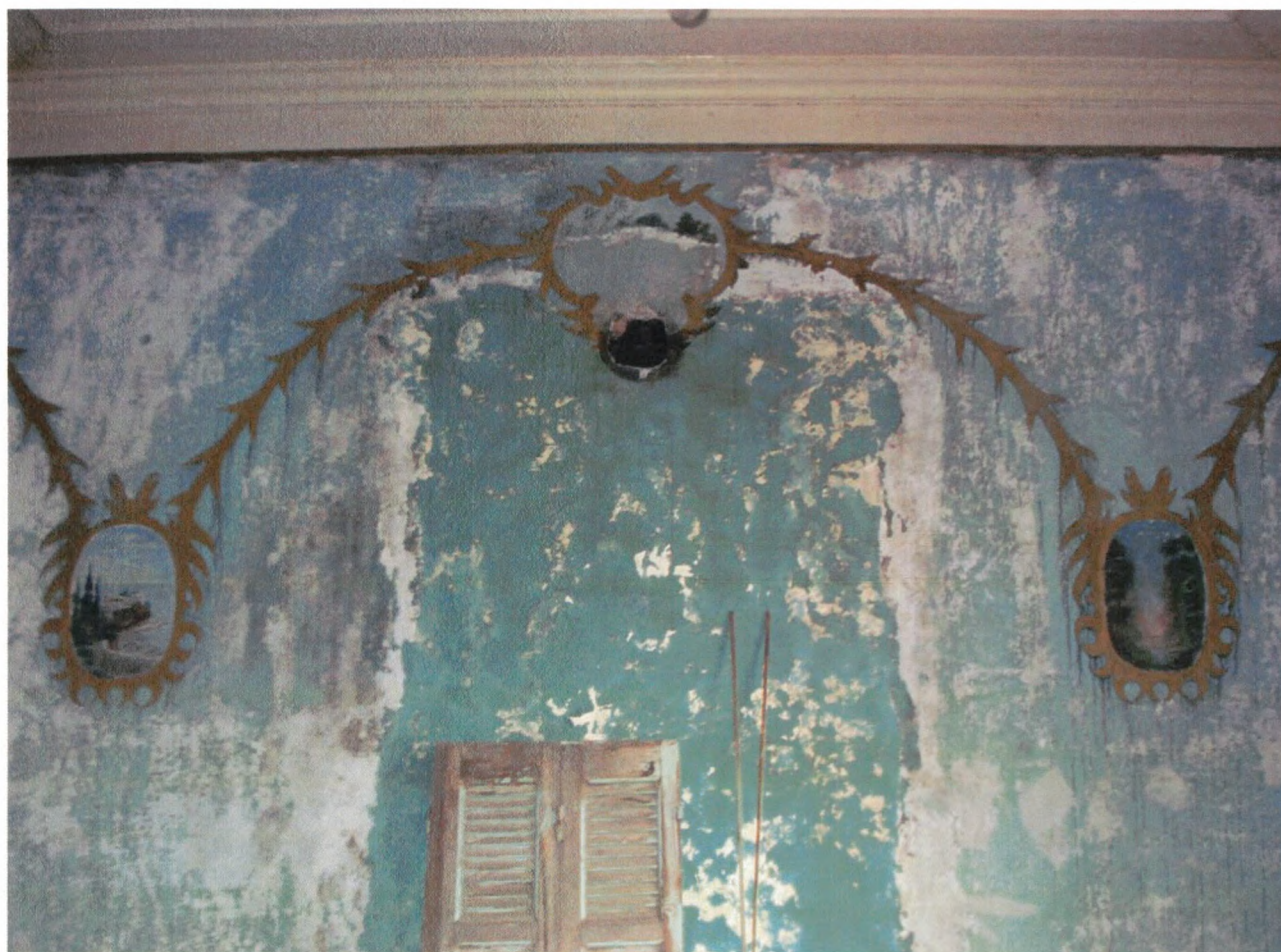
Στο ΝΑ δωμάτιο ΙΙΙ υπήρχε τζάκι στον ανατολικό τοίχο που έκλεινε (υπάρχει διαφορά στο σοβά, δοκοί στήριξης της εσι σώζονται στην οροφή υπογείου). (φωτ. 11)

11 ΙΧΝΗ ΥΠΑΡΞΗΣ ΤΖΑΚΙΟΥ

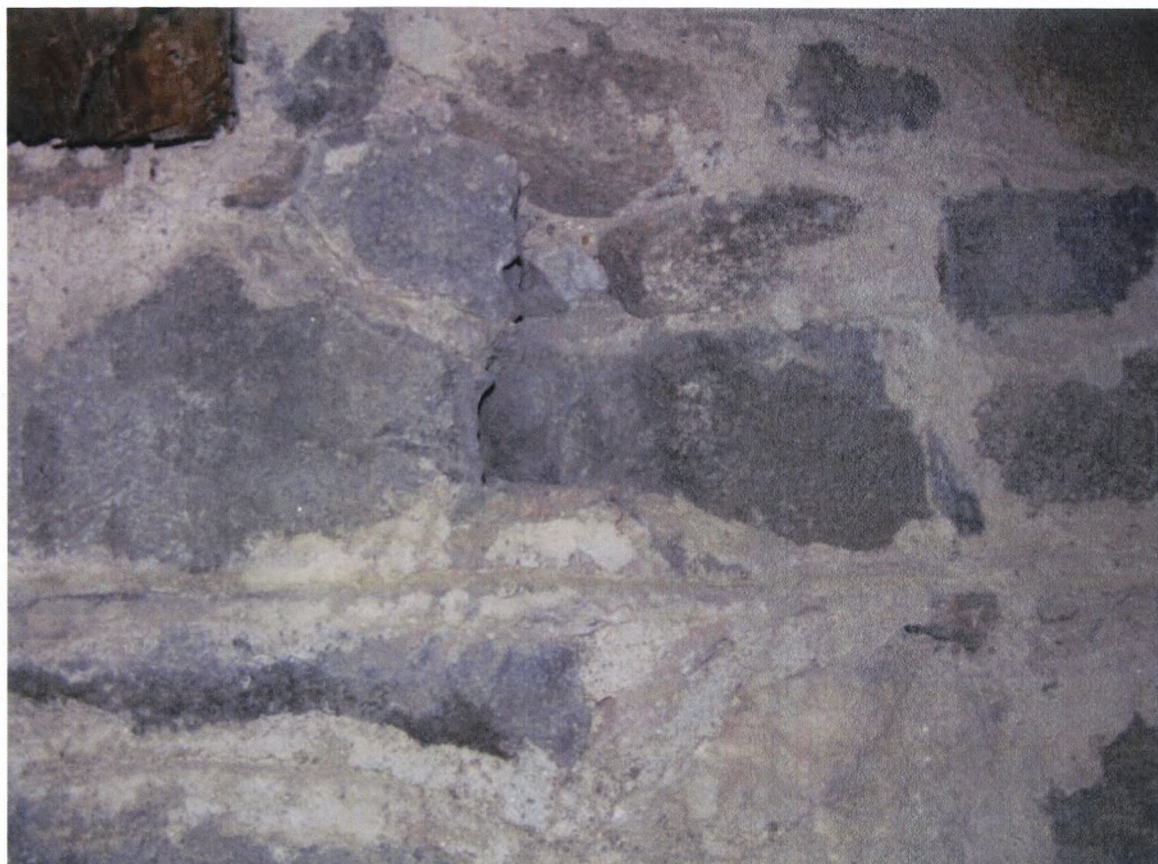
**16** ΦΕΡΟΥΣΑ ΤΟΙΧΟΠΟΙΑ ΛΙΘΟΔΟΜΗΣ (γρανίτης και συνδετικό ασβεστοκονίαμα).

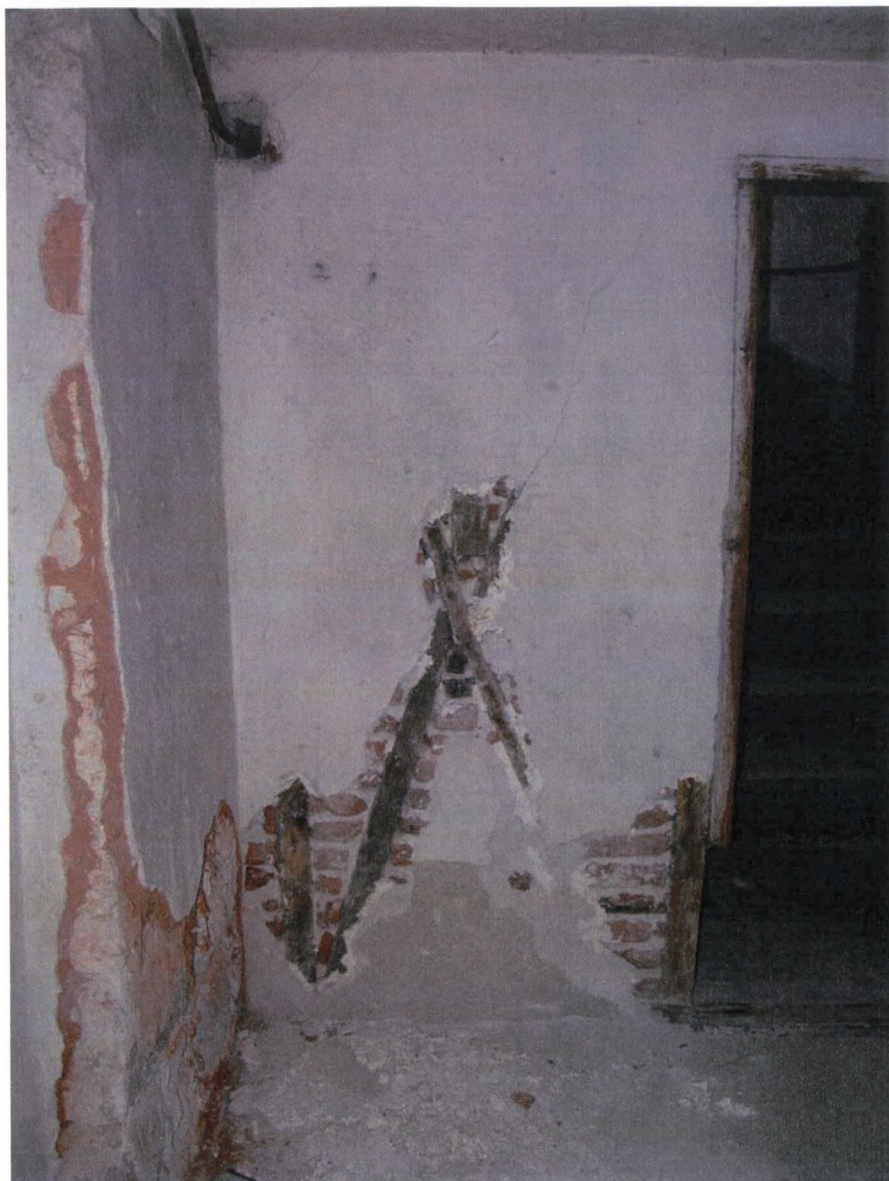
Το συνδετικό υλικό στο Ισόγειο και Όροφο είναι από πηλοκονίαμα και στο Υπόγειο από ασβεστοκονίαμα (φωτ.:17).

**17** ΞΥΛΟΠΙΚΤΗ ΤΟΙΧΟΠΟΙΙΑ ΥΠΟΓΕΙΟΥ

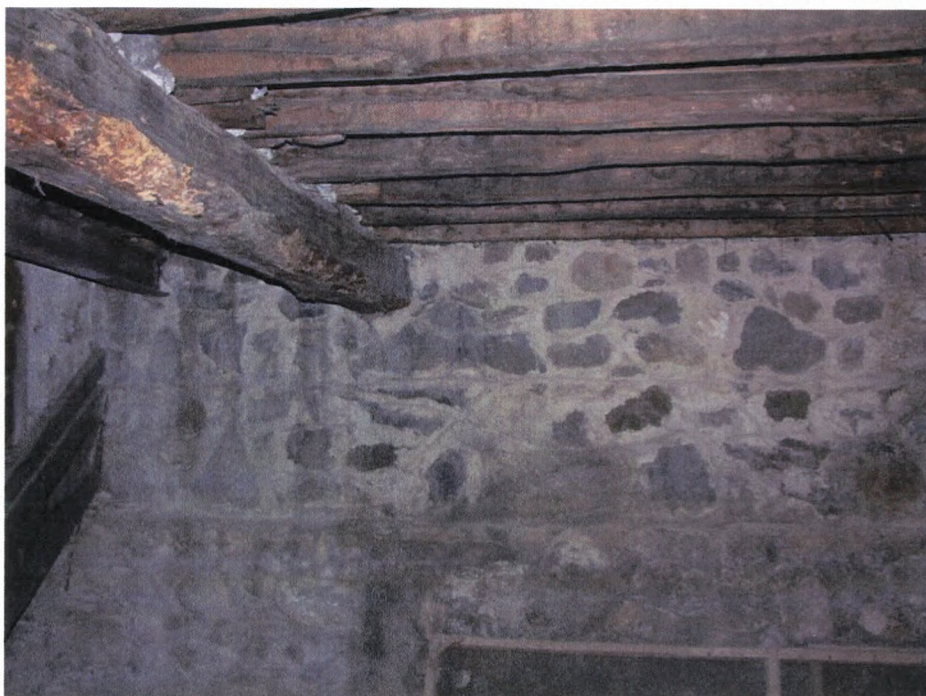
Οι δοκοί των πατωμάτων έχουν ικανοποιητικές διατομές και εδράζονται σε "φωλιές" που δημιουργούνται στις φέρουσες τοιχοποιίες (φωτ.:18). Ο φέρων οργανισμός της στέγης έχει επίσης ικανοποιητικές διατομές και κατασκευή (δέσιμο) που παραλαμβάνει με επιτυχία το φορτία της στέγης και τα μεταβιβάζει στην εξωτερική τοιχοποιία (κρεμαστή στέγη). (φωτ: 19) (Σχ. Δ4).

**18 ΠΑΤΟΔΟΚΑΡΑ ΙΣΟΓΕΙΟΥ**

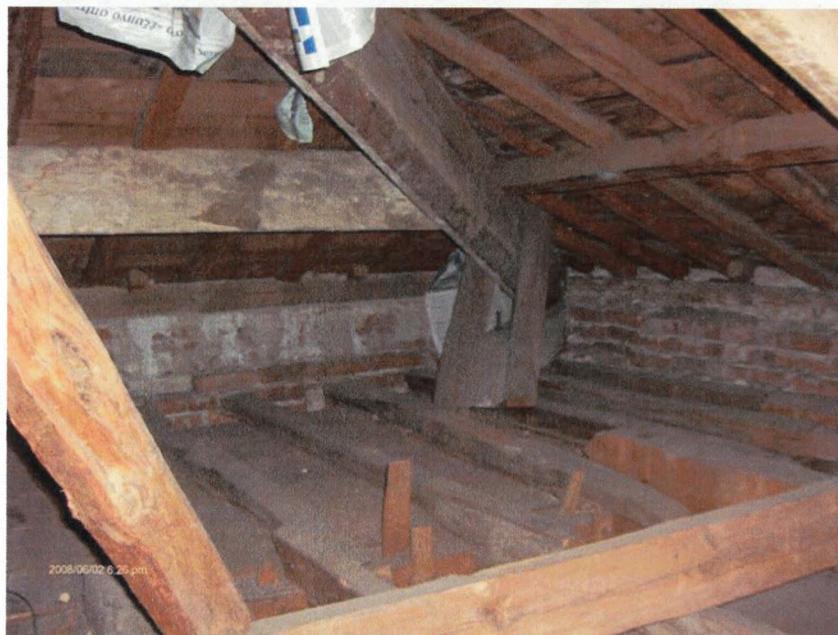
**19 ΦΕΡΩΝ ΟΡΓΑΝΙΣΜΟΣ ΣΤΕΓΗΣ**

Ο φέρων οργανισμός της στέγης επίσης δεν έχει υποστεί φθορές και έχει ενισχυθεί σε παλαιότερη άγνωστη φάση.

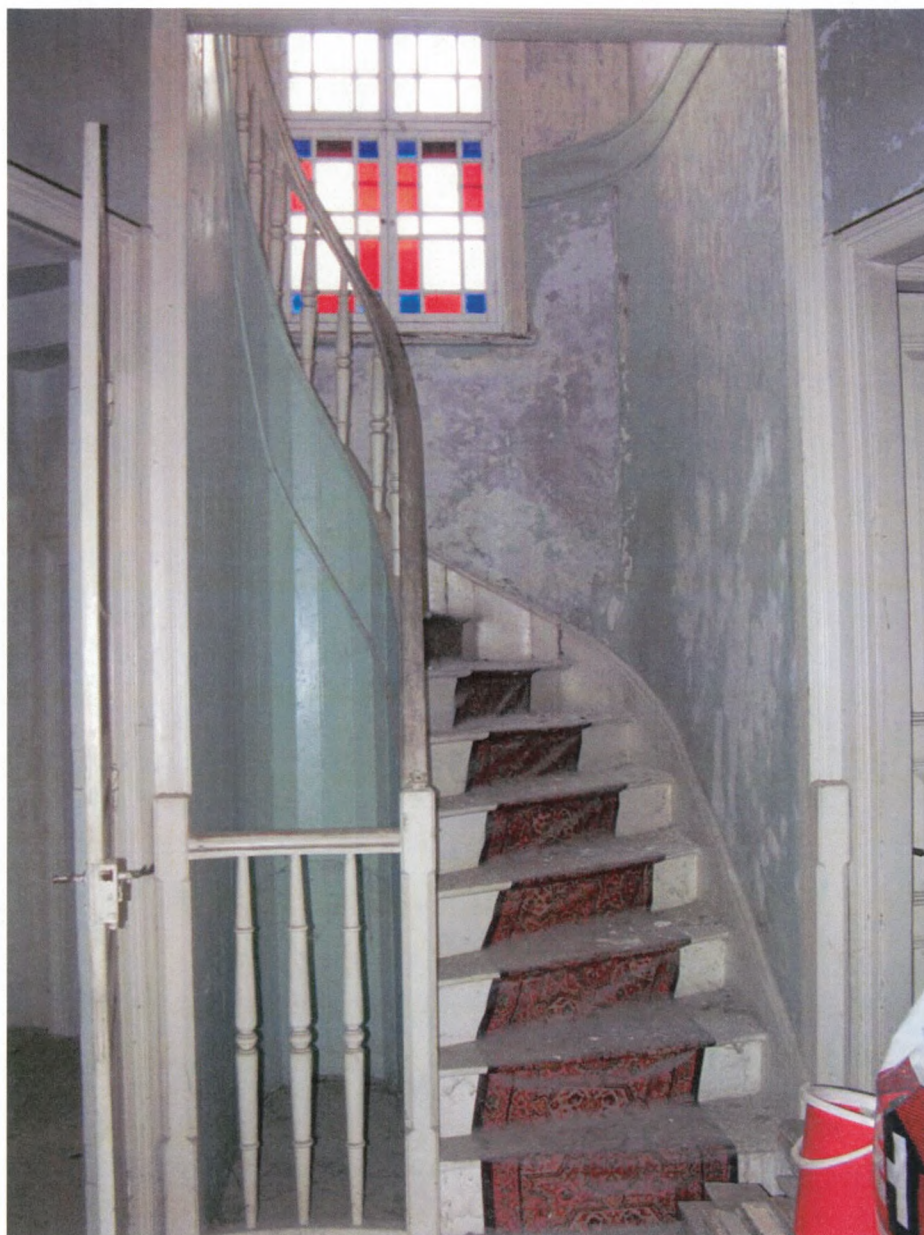
Το κλιμακοστάσιο είναι ξύλινο, με φέρουσα κυκλική σκάλα τύπου βεντάλιας που συνδέει το υπόγειο με το ισόγειο και τον Α' όροφο. Βρίσκεται ακριβώς απέναντι από την κύρια είσοδο και δεσπόζει στο χώρο της σάλας που την στολίζει με την ιδιαίτερα φροντισμένη κατασκευή του και την αρμονία των στοιχείων του (κάγκελα, καμπύλες της σκάλας, ιδιαίτερος φωτισμός με χρωματιστά τζαμάκια). (φωτ. 21)

**21 ΚΛΙΜΑΚΟΣΤΑΣΙΟ**

Το κλιμακοστάσιο δεν παρουσιάζει εμφανείς βλάβες εκτός των ρωγμών στην καμπύλη της γωνίας που όμως είναι ανευ ιδιαίτερης σημασίας.

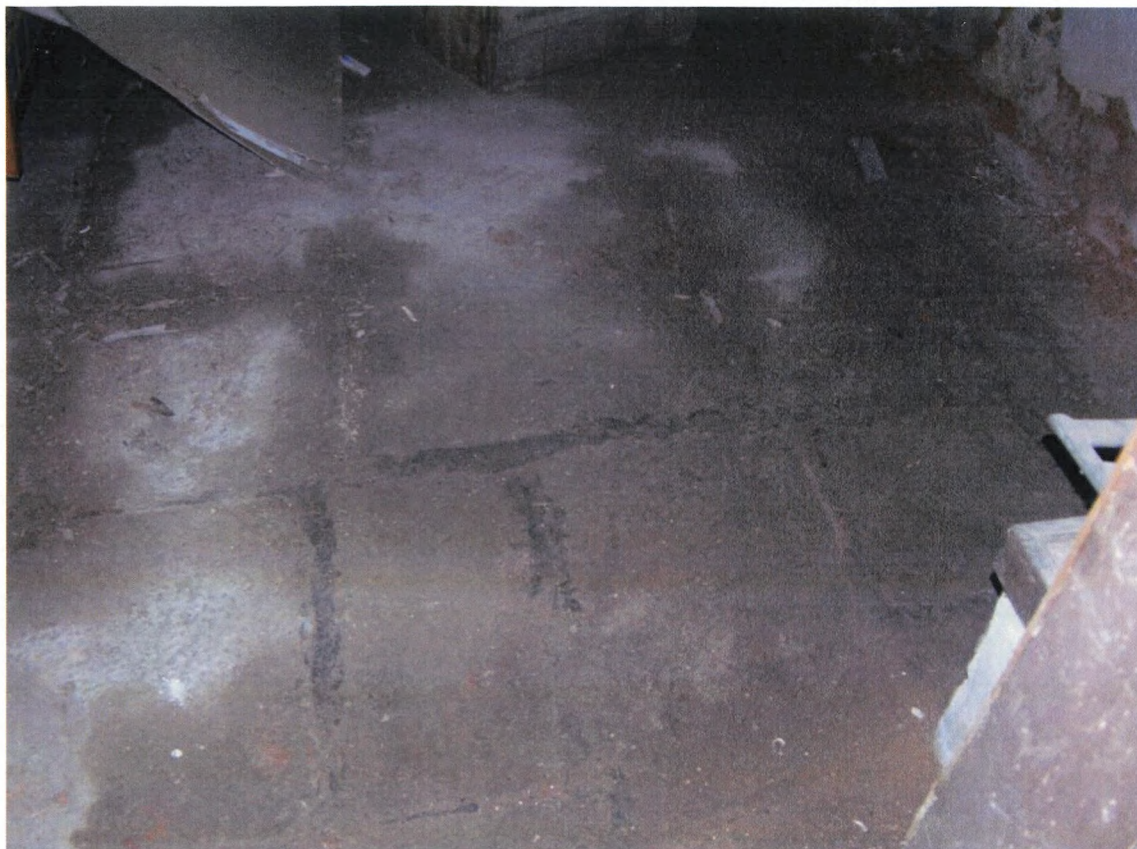
Το δάπεδο του υπογείου είναι κατασκευασμένο με λαξευμένες πέτρες από γρανίτη διαστάσεων από 50X50cm έως 50X90cm ικανοποιητικού πάχους (φωτ.:23).

### 23 ΔΑΠΕΔΟ ΥΠΟΓΕΙΟΥ

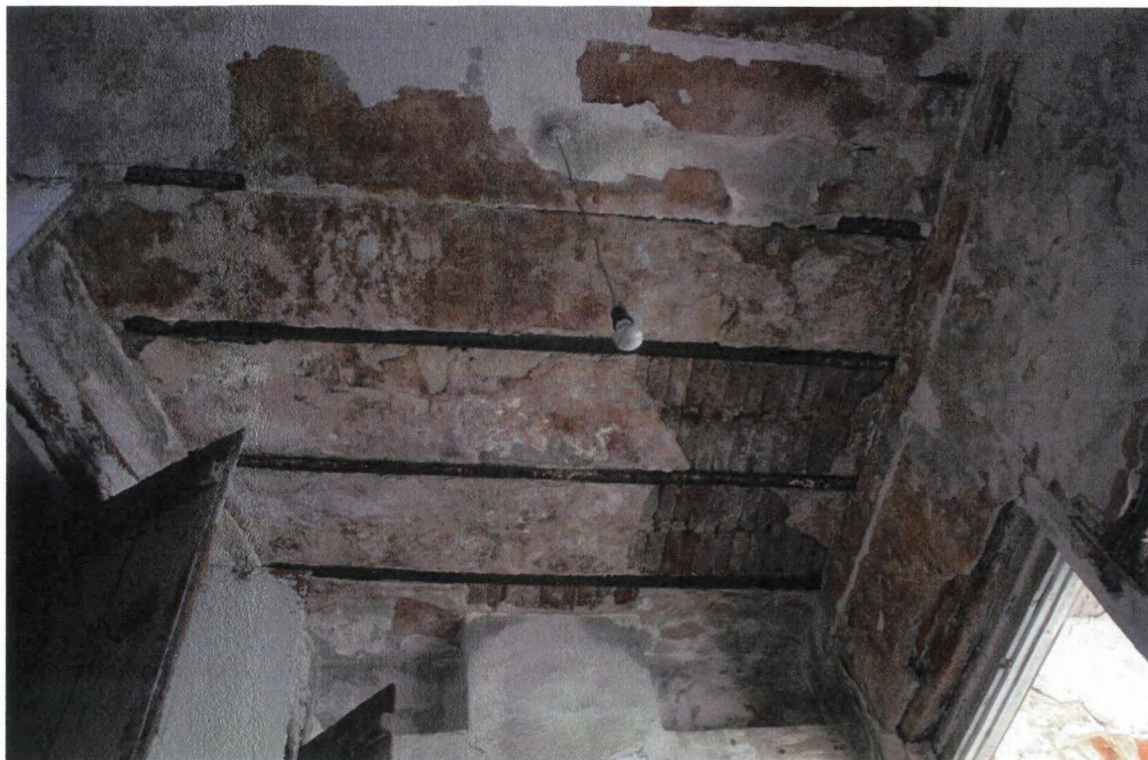
Η οροφή των βοηθητικών χώρων είναι κατασκευασμένη με μεταλλικές δοκούς και συμπαγή τουβλάκια και είναι καλυμμένη με ασβεστοκονίαμα (φωτ.:26). (Σχ Δ2)

**26** ΟΡΟΦΗ ΒΟΗΘΗΤΙΚΩΝ ΧΩΡΩΝ ΠΡΟΣΘΗΚΗΣ.

Οι οροφές των χώρων αυτών είναι σε καλύτερη κατάσταση αλλά ήδη λόγω της πολύχρονης εγκατάλειψης του κτιρίου τα επιχρίσματα έχουν και εδώ αποκολληθεί οι συμπαγής πλίνθοι που βρίσκονται ανάμεσα στις μεταλλικές δοκούς άρχισαν να αλλοιώνονται και πρέπει πολύ σύντομα να προφυλαχθούν από διαρροές του δώματος για να σωθεί η κατασκευή .

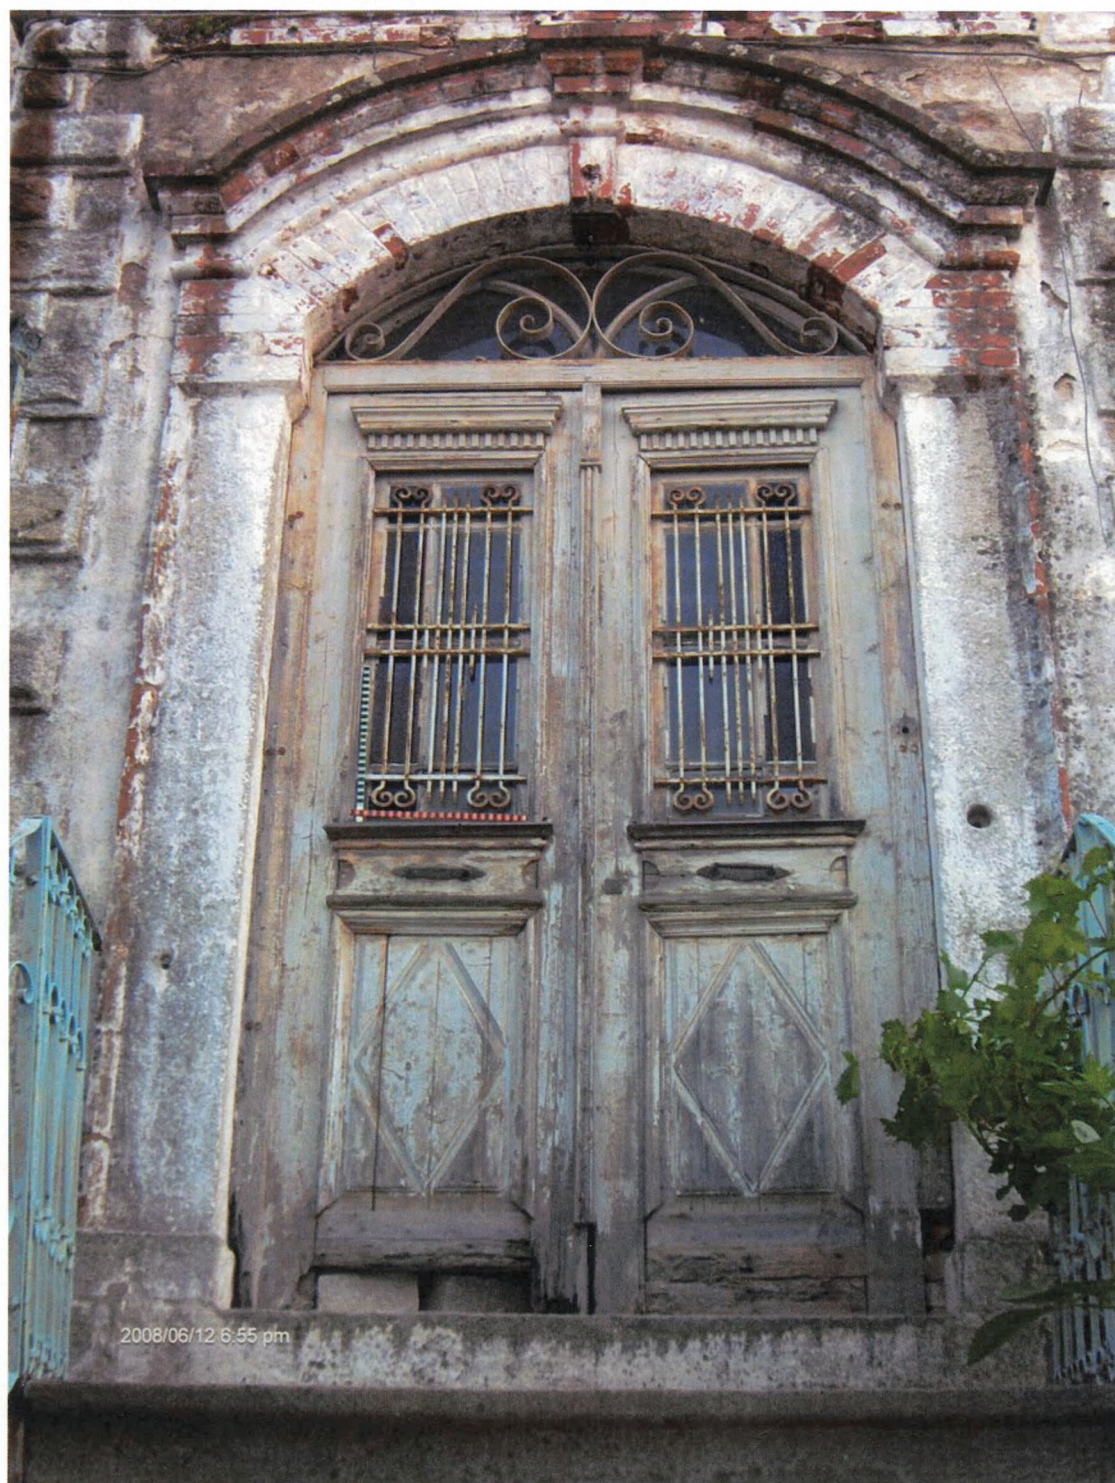
ιδιαίτερα διακοσμημένες με ανάγλυφα στοιχεία. Η θύρα εισόδου έχει κάγκελα για ασφάλεια και προστασία του τζαμωτού τμήματος όπως και του υπερκείμενου ημικυκλικού φεγγίτη (φωτ.:28).

28 ΚΕΝΤΡΙΚΗ ΠΟΡΤΑ ΕΙΣΟΔΟΥ

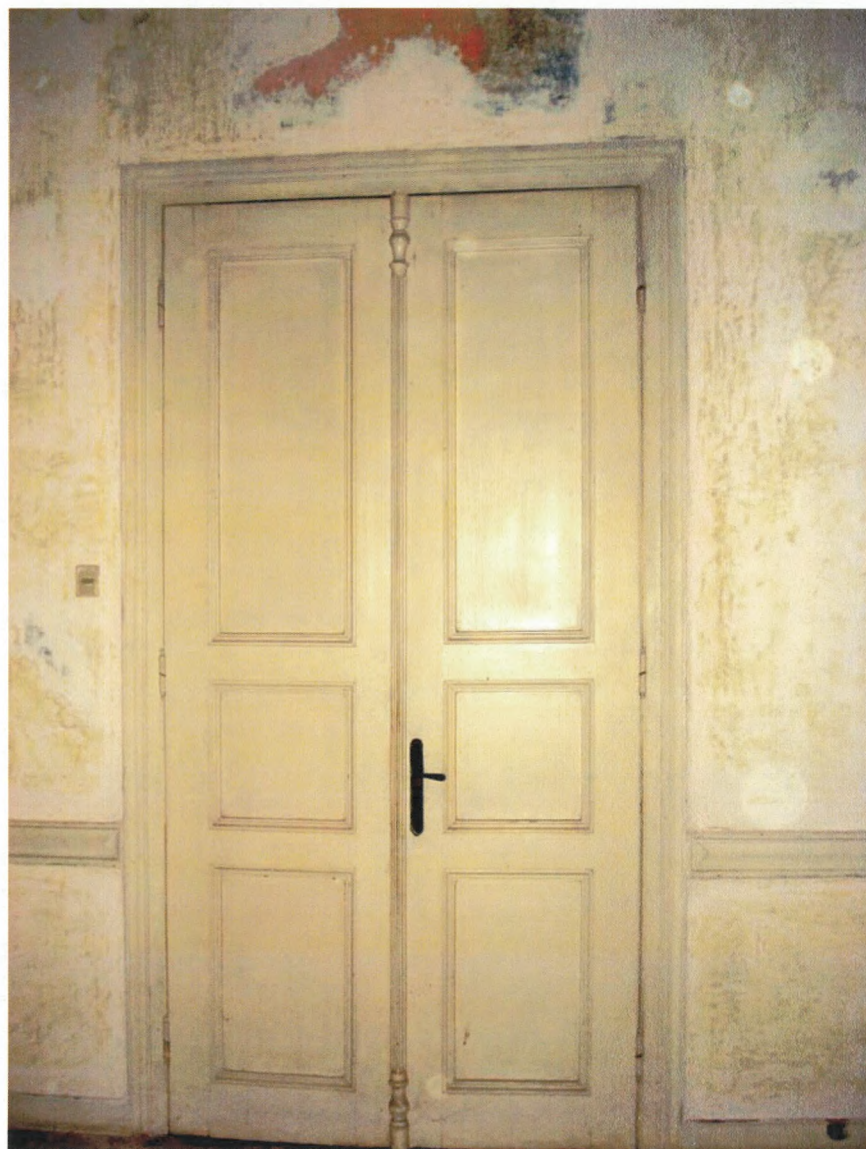
Οι εσωτερικές πόρτες είναι ξύλινες ταμπλαδωτές και στην ευθεία επαφής των δύο φύλλων υπάρχει διαμορφωμένο ξύλινο διακοσμητικό κολωνάκι που καλύπτει την ένωση. Όλα τα κουφώματα που διατηρούνται σε καλή κατάσταση, φαίνονται να είναι τα αρχικά. Κάποια από τα παντζούρια που διασώζονται ίσως να έχουν κατασκευασθεί μεταγενέστερα λόγω της κατάστασης του ξύλου και του τρόπου τοποθέτησης τους πάνω στο σοβά των λαμπάδων. (Φωτ 29, 30)

**30** ΕΣΩΤΕΡΙΚΗ ΔΙΦΥΛΛΗ ΠΟΡΤΑ

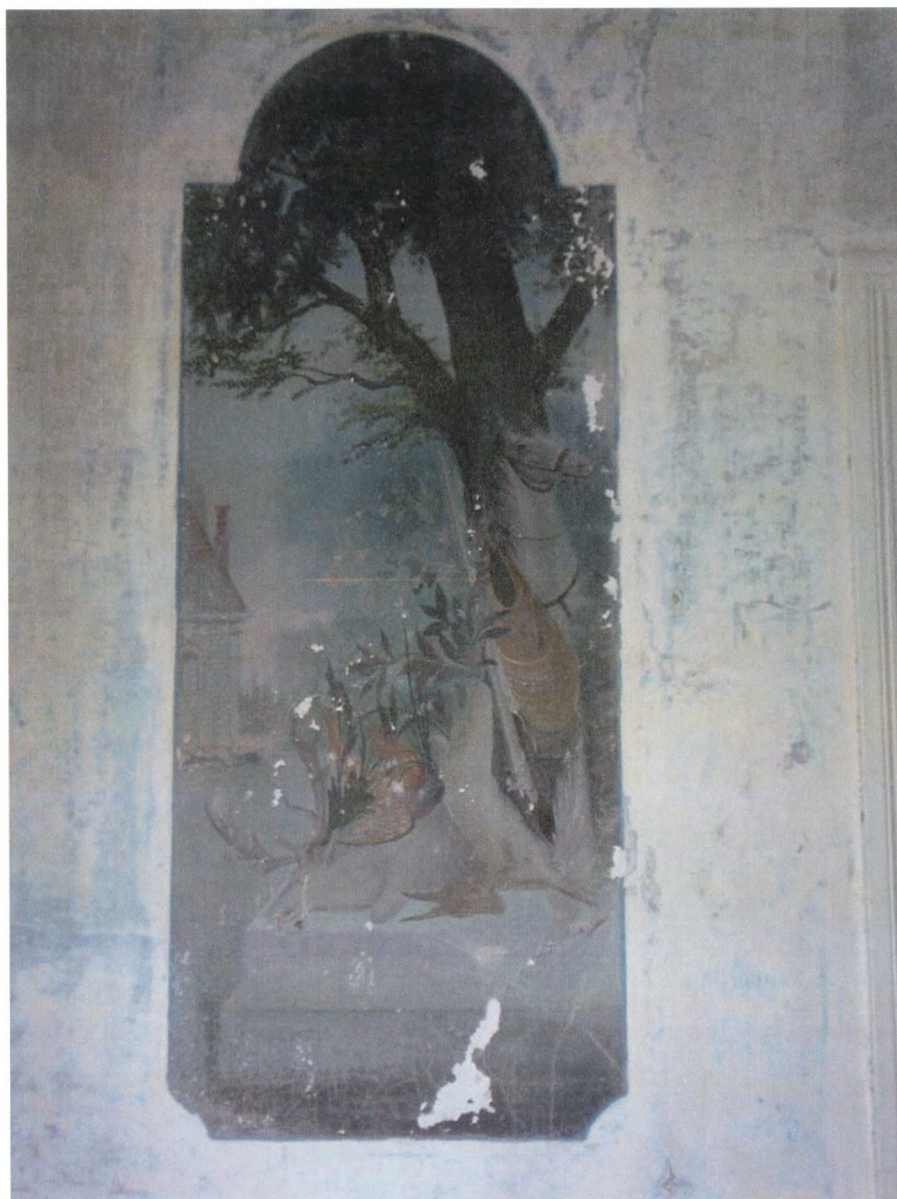
Εσωτερικά υπάρχουν δυο στρώματα σπατουλαρίσματος από τα οποία το πρώτο φέρει σε αρκετούς χώρους τοιχογραφίες. Το δεύτερο επικάλυψε και προφύλαξε με κάποιο τρόπο τις τοιχογραφίες. Το δεύτερο στρώμα έχει βαφεί κατ' αρχήν με υδροχρώματα και κατόπιν με πλαστικά χρώματα. Στα δυο δωμάτια του ισογείου της πρόσοψης υπάρχουν στο τελευταίο στρώμα τοιχογραφίες με σκηνές κυνηγίου και στο κλιμακοστάσιο υπάρχουν διακοσμητικά μοτίβα με καμπύλες. (Φωτ. 31)

**31** ΤΟΙΧΟΓΡΑΦΙΑ - ΣΚΗΝΗ ΚΥΝΗΓΙΟΥ

Εσωτερικά τα χρώματα έχουν αποκολληθεί από τους τοίχους και παρατηρούνται δυο επάλληλα στρώματα βαφής. Το πρώτο φέρει τοιχογραφίες που έχουν επικαλυφθεί από το δεύτερο και έτσι έχουν διασωθεί .

Χρειάζεται επισκευή του σπατουλαριστού στρώματος βαφής και συνολικός επαναχρωματισμός, εκτός των τμημάτων με τοιχογραφίες που θα πρέπει συντηρηθούν.

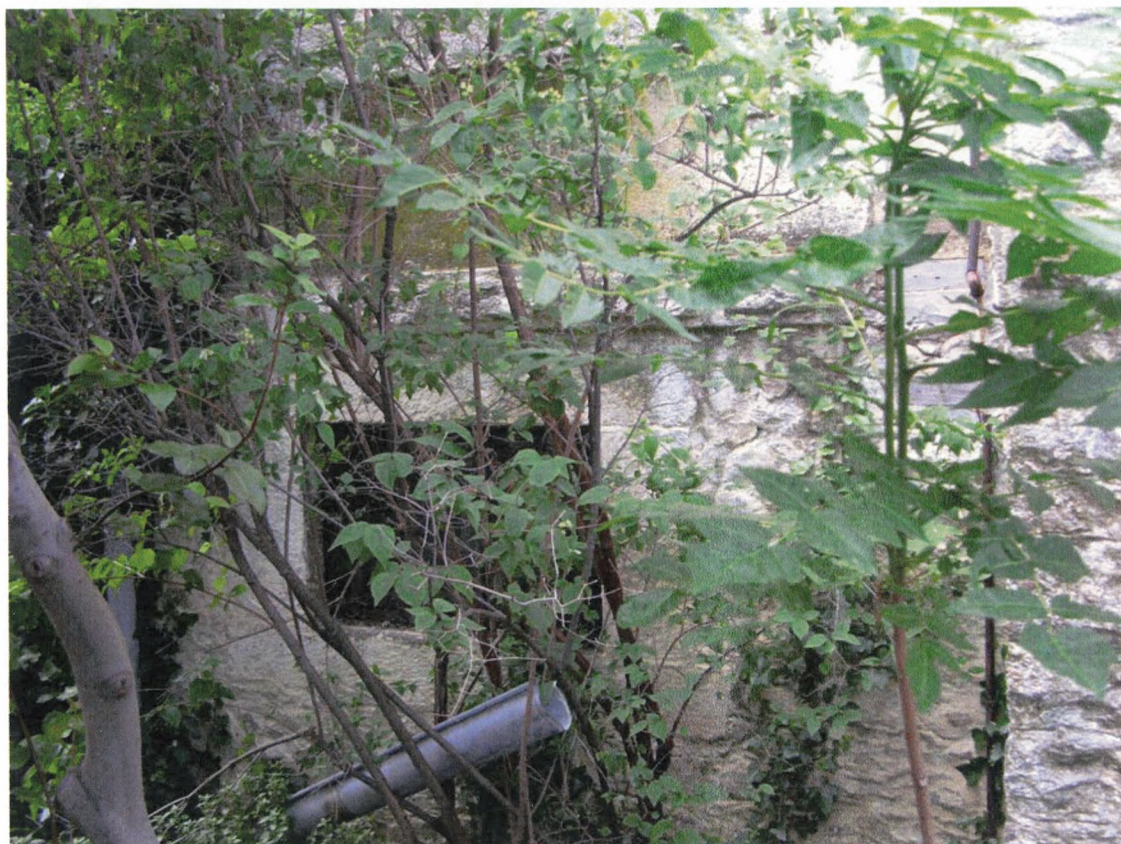
Η πρώτη αποτελεί τη βάση του κτιρίου, και είναι απλή από εμφανή αργολιθοδομή με μοναδική διακόσμηση μονολιθικά στοιχεία που πλαισιώνουν τα ανοίγματα (υπέρθυρα και πλαϊνά ανοιγμάτων) (φωτ.:33).

**33** ΕΞ. ΤΟΙΧΟΠΟΙΙΑ ΥΠΟΓΕΙΟΥ

Η λιθοδομή των εξωτερικών τοίχων βρίσκεται σε πολύ καλή κατάσταση.

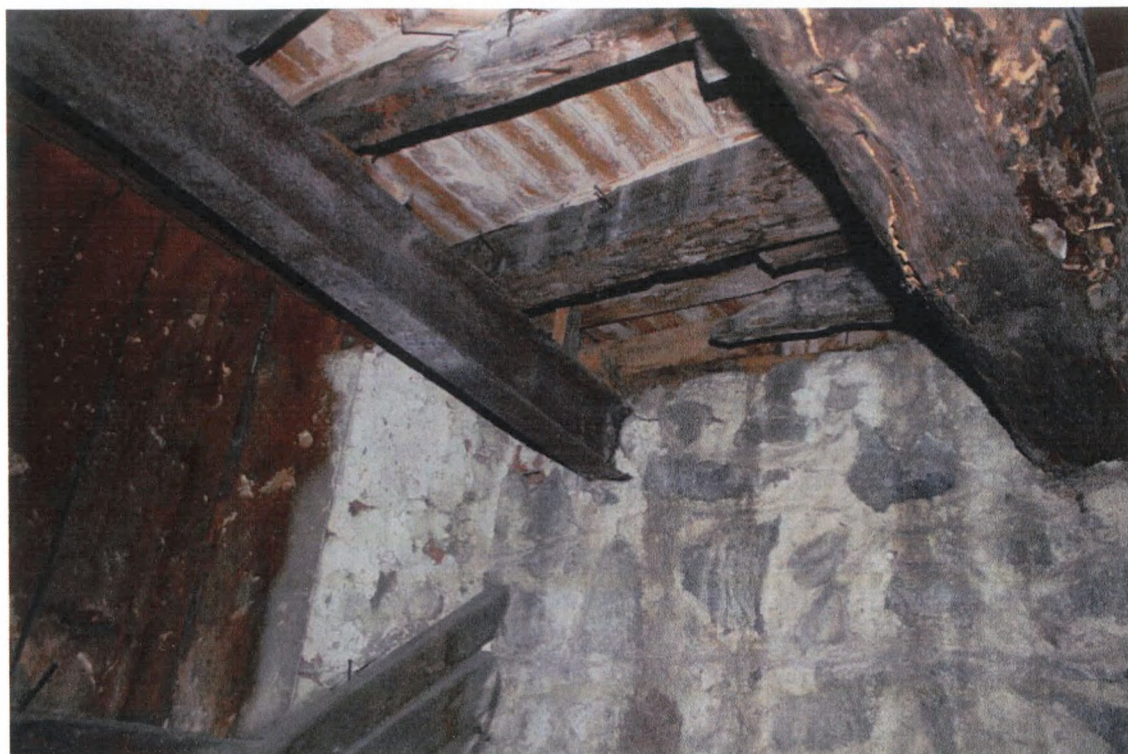
Περιλαμβάνει τις φέρουσες συνδετήριες δοκούς που γεφυρώνουν τα ανοίγματα μεταξύ υποστυλωμάτων και τοιχοποιίας και τις δοκούς των πατωμάτων του Ισογείου που στηρίζονται στις προηγούμενες (φωτ.43) (Σχ. Δ1).

#### 43 ΦΕΡΟΥΣΕΣ ΔΟΚΟΙ ΥΠΟΓΕΙΟΥ
