ΙΕΡΟΣ ΝΑΟΣ ΑΓΙΑΣ ΔΥΝΑΜΗΣ στην οδό Μητροπόλεως, Αθήνα  
ΜΕΛΕΤΗ ΣΥΝΤΗΡΗΣΗΣ ΚΑΙ ΑΠΟΚΑΤΑΣΤΑΣΗΣ

ΑΡΧΙΤΕΚΤΟΝΙΚΗ ΜΕΛΕΤΗ - Β' ΦΑΣΗ

Οκτώβριος 2015

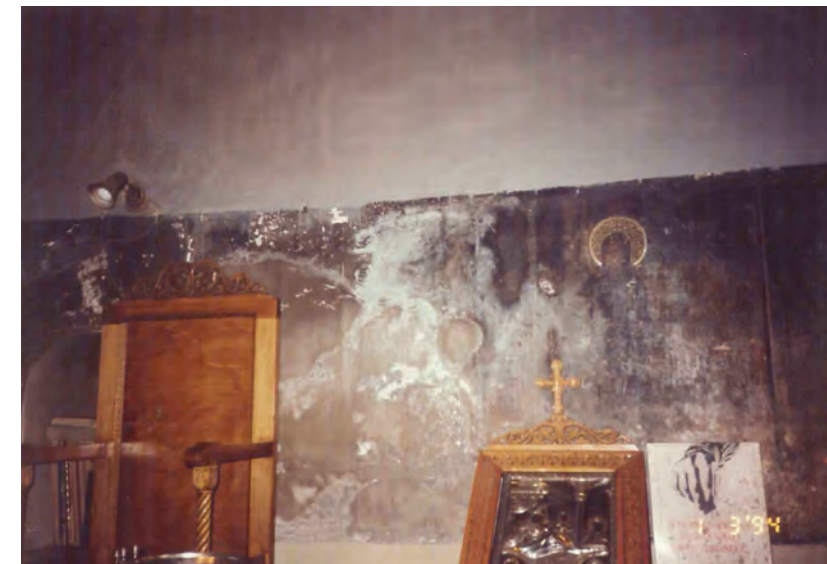
Εικόνα 8 Άποψη του νότιου τοίχου το 1994, πριν τους επιχρωματισμούς. Διακρίνονται οι επισκευές στο επίχρισμα και η μορφή της αγίας Φιλοθέης που σήμερα καλύπτεται από το προσκυνητάρι. (αρχείο ΔΑΒΜΜ)

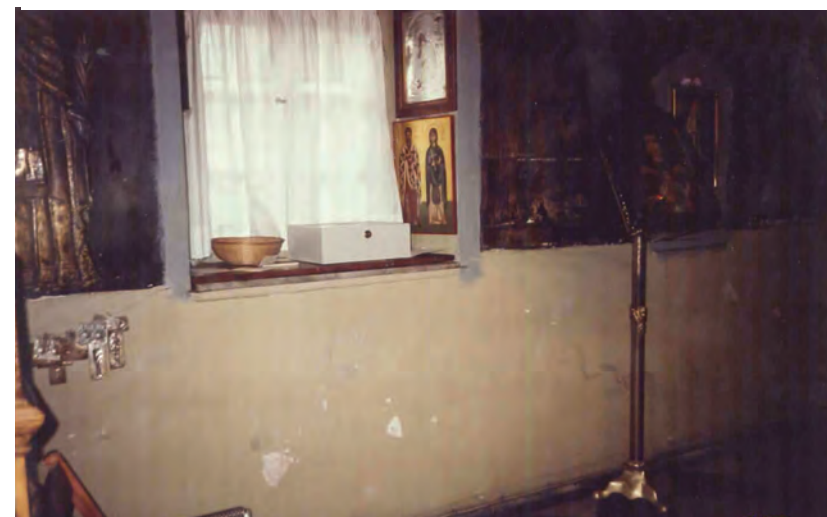
Εικόνα 9 Άποψη του βόρειου τοίχου το 1994. Διακρίνεται ελαιοχρωματισμός ανοιχτού γκρι χρώματος (αρχείο ΔΑΒΜΜ)

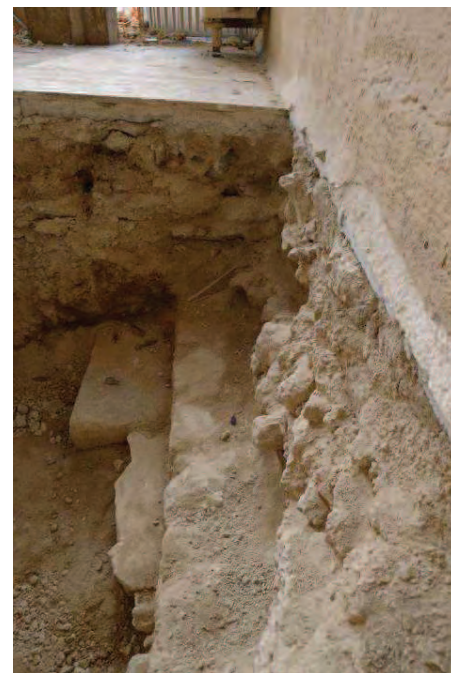
Τμήματα των θεμελίων αποκαλύφθηκαν στις πρόσφατες ανασκαφικές εργασίες. Η θεμελίωση του ναού παρουσιάζει ανομοιογένεια ως προς τη δομή, τη μορφή και το βάθος έδρασης. Στη νότια πλευρά του ναού, στο μέσον περίπου του μήκους του, διανοίχθηκε διερευνητική τομή μήκους περίπου 2,40μ η οποία αποκάλυψε τη βάση του τοίχου. Φάνηκε ότι αυτός έχει ασαφές κατά τόπους μέτωπο, και θεμελιώνεται πάνω σε προγενέστερο τοίχο από λίθους και πλίνθους. Ο προγενέστερος αυτός τοίχος εξέχει του νότιου τοίχου του ναού, και μάλιστα με διαφορετική διεύθυνση, περίπου κατά 3 μοίρες, ενώ θεμελιώνεται σε μεγάλες μαρμάρινες πλάκες και μαρμάρινα μέλη σε 2<sup>η</sup>

Εικόνα 14 Άποψη της διερευνητικής τομής στα θεμέλια του νότιου τοίχου

χρήση (εικ 14). Στην βόρεια πλευρά του ναού διανοίχθηκε τομή μήκους 3μ ξεκινώντας από την ανατολική γωνία του ναού, και βάθους περίπου 1,5μ. Αποκαλύφθηκε πως ο βόρειος τοίχος του ναού φαίνεται να συνεχίζει σε βάθος ακόμα και 1,5μ στο κεντρικό τμήμα, με το ενδεχόμενο ωστόσο να πρόκειται για τοίχο άλλης οικοδομικής φάσης (εικ 15). Η τοιχοποιία στο τμήμα αυτό αποτελείται από ημιμάξευτους λίθους και πλίνθους στους οριζόντιους και ενίοτε στους κατακόρυφους αρμούς. Αποκαλύφθηκε επίσης η συνέχεια του υποστυλώματος από οπλισμένο σκυρόδεμα το οποίο, όπως και στο σκάμμα που διανοίχθηκε ανατολικά του ναού, συνεχίζει σε αρκετό βάθος, υπό τη μορφή ορθογωνικού πεσσού. Τα θεμέλια γενικώς δεν παρουσιάζουν εμφανή προβλήματα. Ωστόσο, πρόβλημα αποτελεί η ύπαρξη σωλήνα απορροής, ο οποίος εκβάλλει στο πρόσωπο του βόρειου τοίχου, στη στάθμη περίπου του δαπέδου του

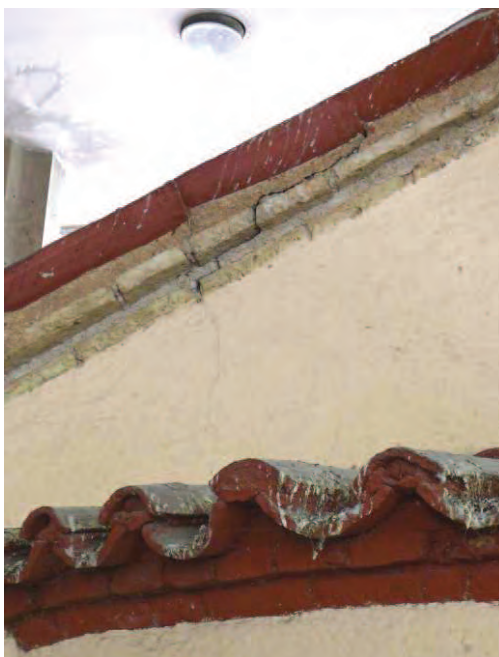
Οι τοίχοι είναι σε καλή σχετικά κατάσταση, με μικρές παραμορφώσεις που οφείλονται κατά πάσα πιθανότητα σε πλημμελή κατασκευή ή και στις συνεχείς ανακατασκευές. Ο ανατολικός τοίχος παρουσιάζει στο νότιο τμήμα του μικρή κατακόρυφη ρωγμή εξωτερικά (εικ 16) , ενώ από την παρατήρηση των εσωτερικών επιχρισμάτων και των επισκευών τους φαίνεται ότι έχει παρουσιάσει και κατά το παρελθόν ρωγμή στη νότια κόγχη (εικ 17). Οι ρωγμές αυτές δε φαίνεται να είναι ενεργές, και πιθανώς να σχετίζονται με προηγούμενες εργασίες και εκσκαφές στη στάθμη των θεμελίων, αλλά και με το εξαιρετικά μικρό πάχος του τοίχου στα σημεία αυτά. Στο βόρειο τοίχο υπάρχει πρόβλημα ασυνέχειας της τοιχοποιίας λόγω της ύπαρξης του υποστυλώματος του υπερκείμενου κτηρίου (βλ. Στατική Μελέτη).

Εικόνα 12 Ρωγμή στον ανατολικό τοίχο εξωτερικά

Το γείσο του ναού από προεξέχουσες πλίνθους δεν παρουσιάζει προβλήματα, εκτός από τη μικρή ρωγμή στον ανατολικό τοίχο. (εικ 16)

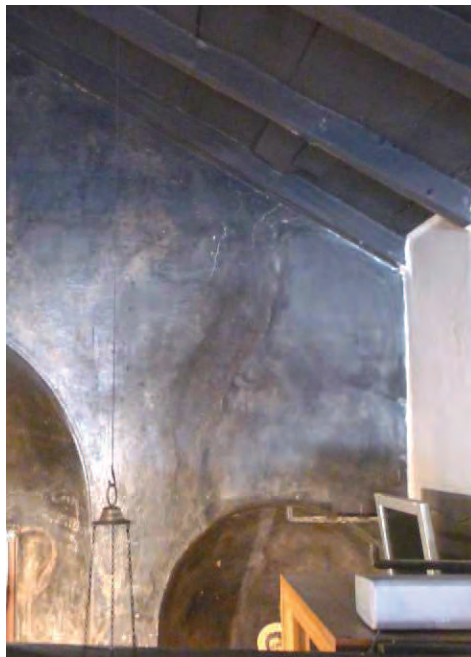
Εικόνα 11 Σημάδια επισκευής στον ανατολικό τοίχο εσωτερικά

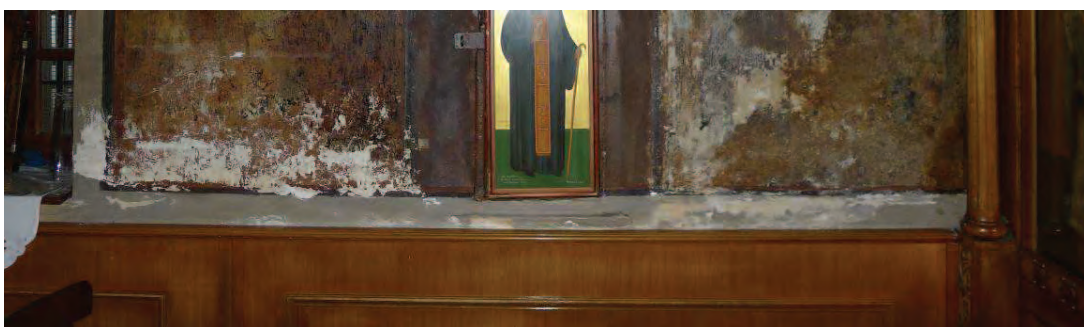
Τέλος, οι τοίχοι παρουσιάζουν προβλήματα ανερχόμενης υγρασίας. Αυτά οφείλονται στην υπερύψωση της εξωτερικής στάθμης του δαπέδου αλλά πιθανώς και σε άλλους παράγοντες που δεν είναι δυνατόν να αξιολογηθούν επαρκώς και σχετίζονται με υπόγεια ύδατα. Η απορροή από σωλήνα που περιγράφηκε παραπάνω (βλ. Θεμέλια) είναι σίγουρο ότι προκαλεί μεγάλο μέρος της φθοράς του βόρειου τοίχου στο σημείο εκείνο, ενώ την κατάσταση επιβαρύνει η πρόσφατη κατασκευή ξύλινης επένδυσης εσωτερικά, σε ύψος 95 εκ περιμετρικά των τοίχων (εικ 18).

Εικόνα 18 Προβλήματα υγρασίας στον βόρειο τοίχο.

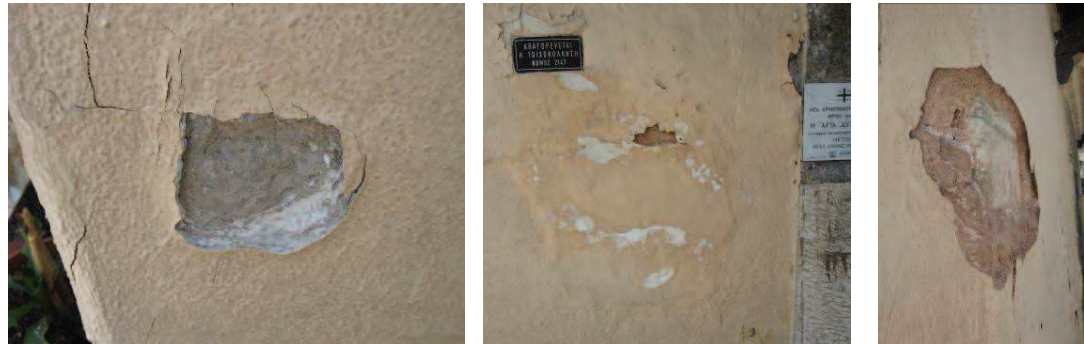
Τα εξωτερικά επιχρίσματα κατασκευασμένα από ασβεστοκονίαμα το 1963 βρίσκονται σε κακή κατάσταση (εικ 19) (βλ. Μελέτη συντήρησης ). Επιπρόσθετα, έχουν τα τελευταία χρόνια δεχθεί ατυχείς επιχρωματισμούς με πλαστικό χρώμα. Τα εσωτερικά επιχρίσματα έχουν δεχθεί συμπληρώσεις και επισκευές με ασύμβατα, σε πολλές περιπτώσεις, υλικά, όπως τσιμεντοκονιάματα, κυρίως κατά τις εργασίες

Εικόνα 19 Φθορές στα εξωτερικά επιχρίσματα, δυτικός τοίχος

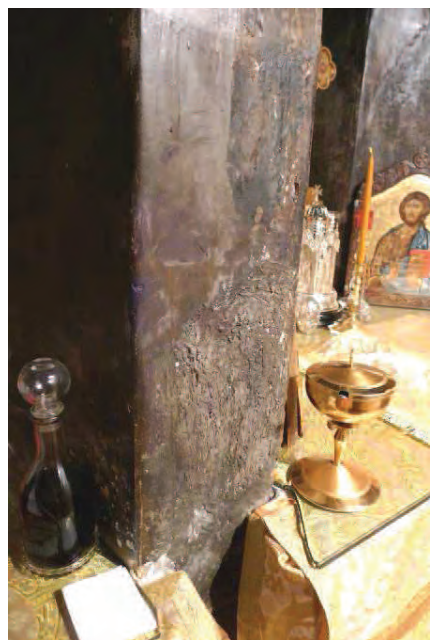
αποκατάστασης το 1966<sup>23</sup>, αλλά και μεταγενέστερα, ενώ παρουσιάζουν κατά τόπους σημαντικές φθορές. (εικ 20-22) (Βλ. Μελέτη συντήρησης τοιχογραφιών)

Εικόνα 20 Επισκευές με ασύμβατα υλικά στον ανατολικό τοίχο

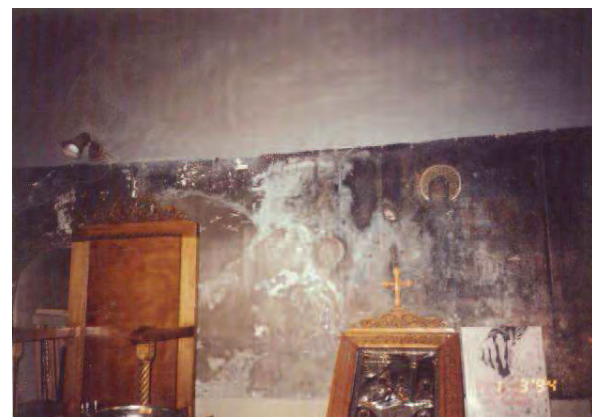
Εικόνα 13 Φθορές και επισκευές στο νότιο τοίχο. (αρχείο ΔΑΒΜΜ 1994)

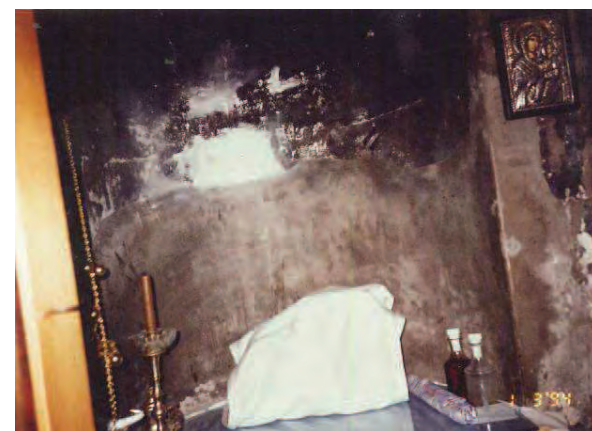
Εικόνα 14 Επισκευές στην πρόθεση. (αρχείο ΔΑΒΜΜ 1994)

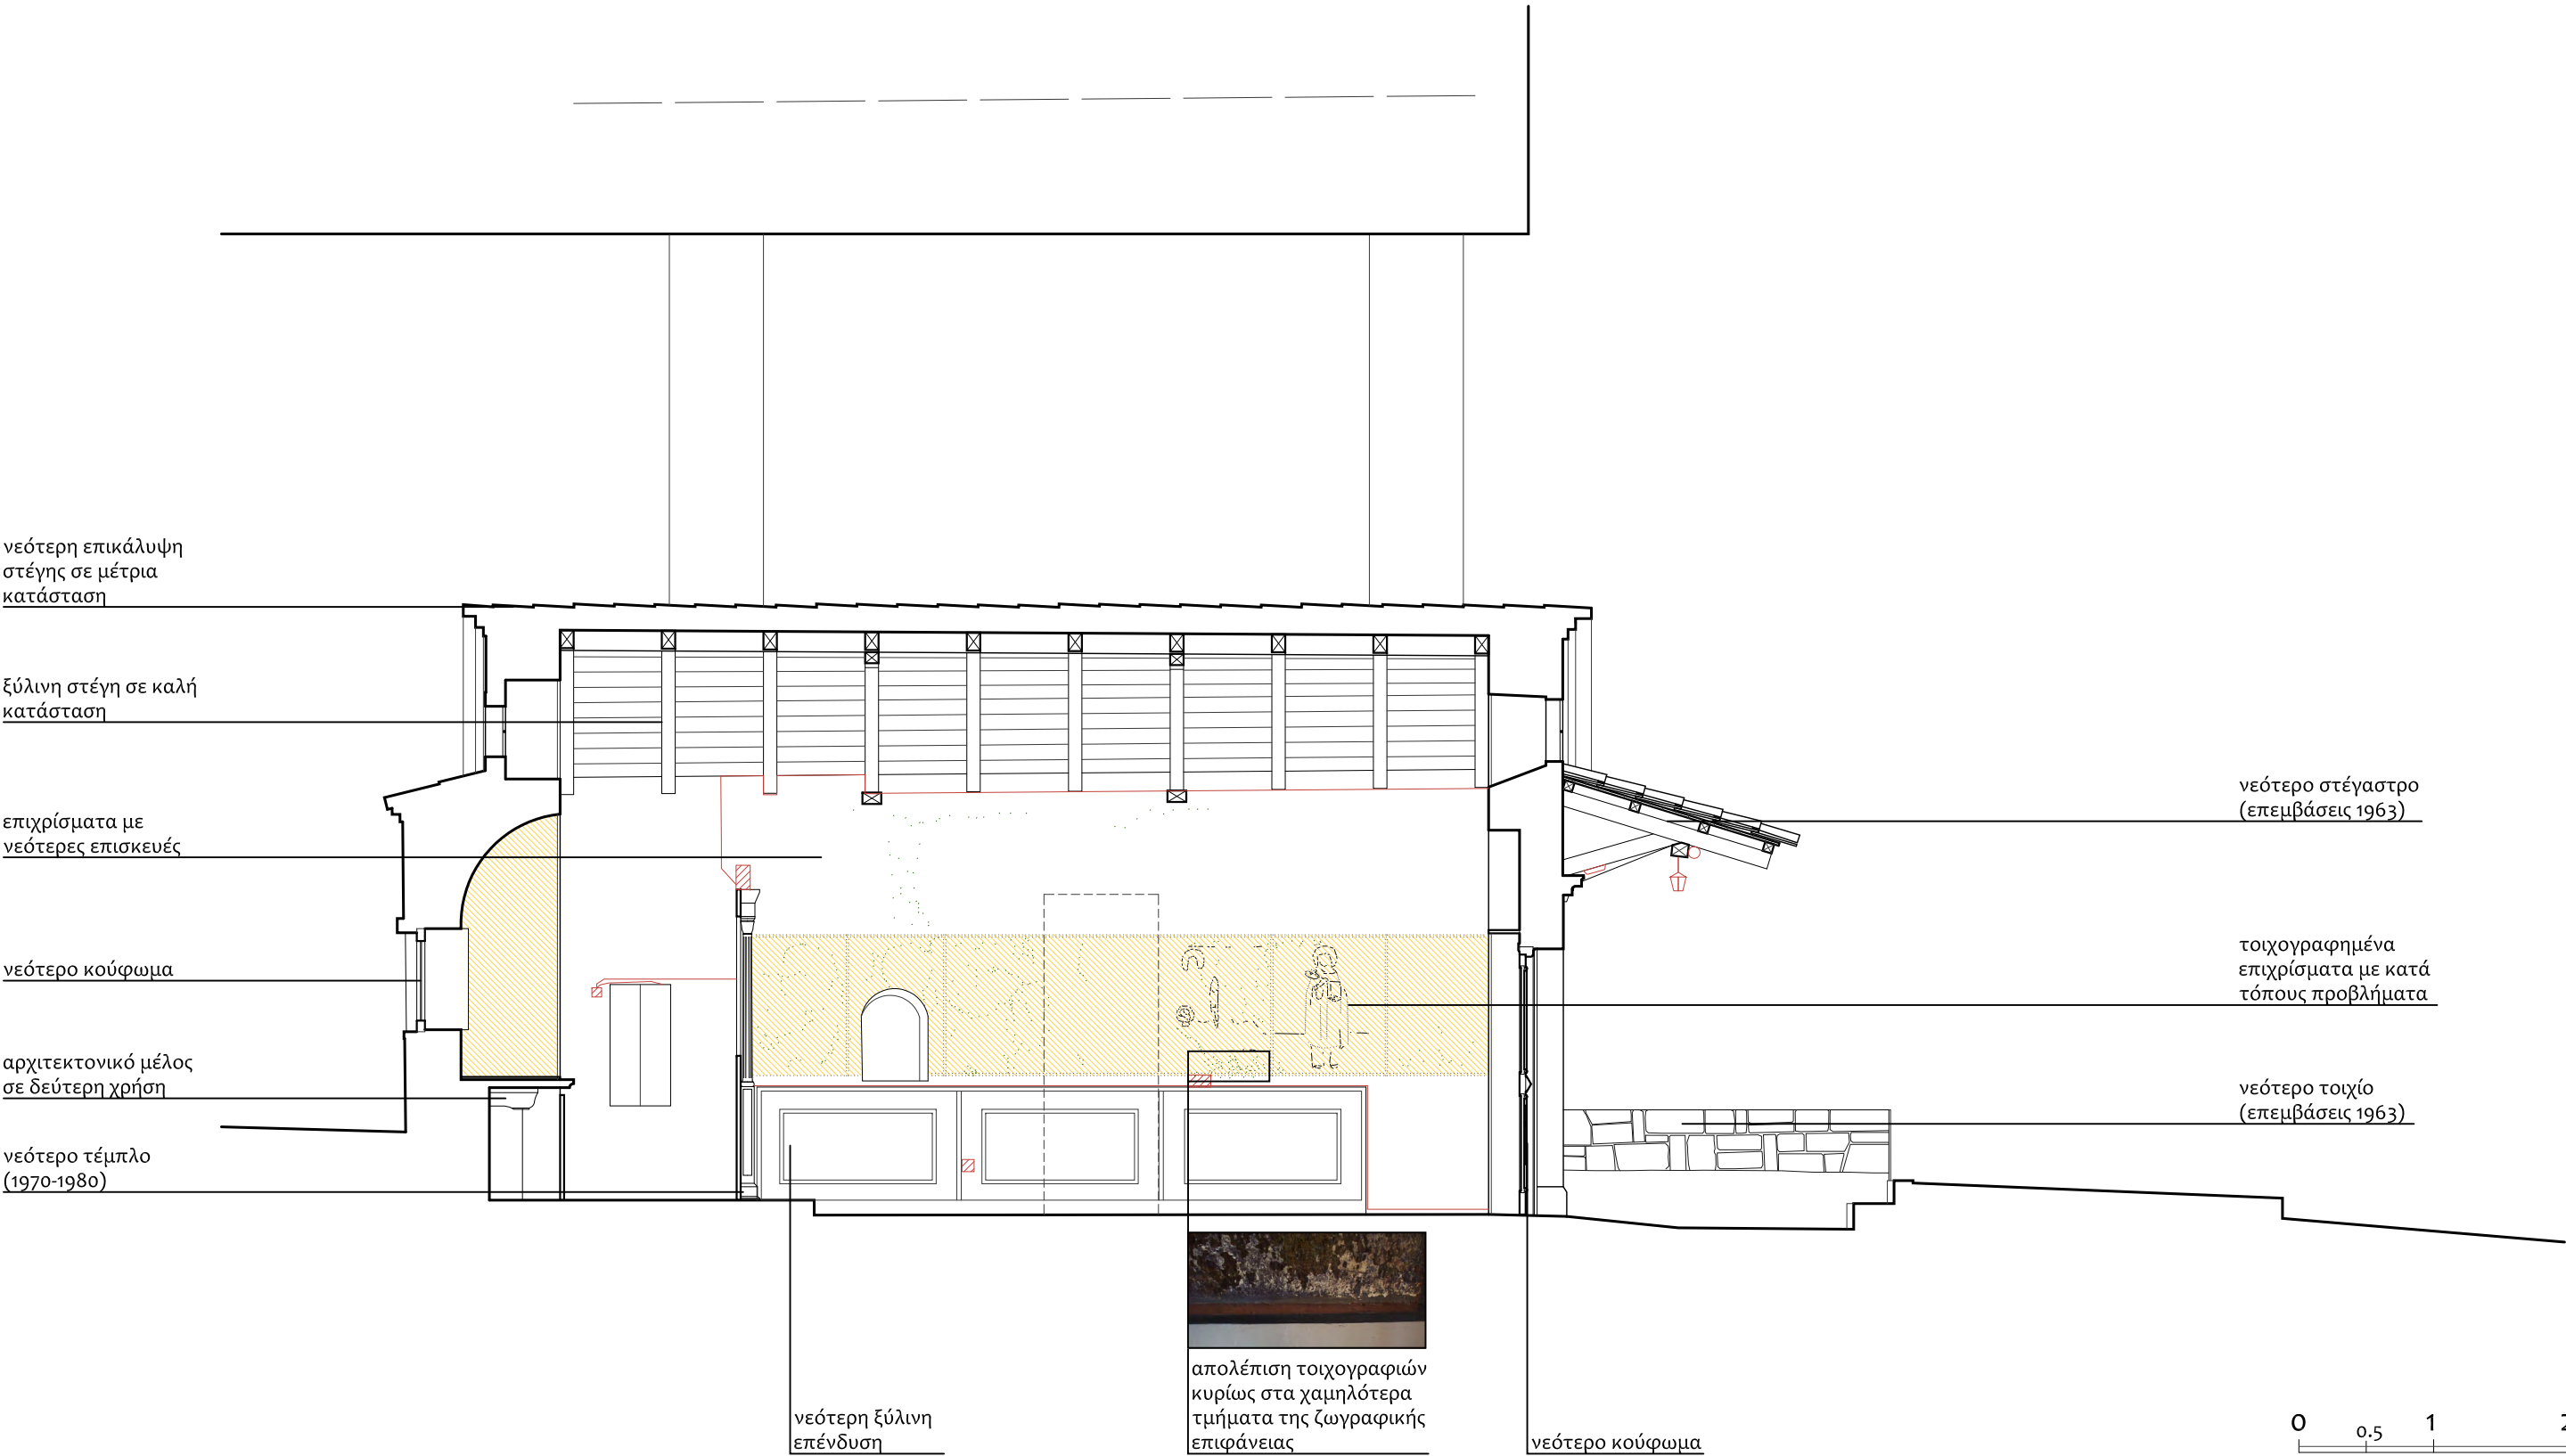
ξύλινη στέγη σε καλή  
κατάσταση

επιχρίσματα με  
νεότερες επισκευές

παραστάσεις που  
κοσμούνται με μεταλλικά  
πάμφυλλα

φθορές από νεότερες προσθήκες  
και ανακατασκευές - νεότερα επιχρίσματα,  
επιζωγραφίσεις και συμπληρώσεις  
με τσιμεντοκονιάματα σε επαφή  
με τις τοιχογραφίες

νεότερη, πρόχειρης  
κατασκευής, διαμόρφωση  
ερμαρίου και παροχής νερού

νεότερο τέμπλο  
(1970-1980)

νεότερη ξύλινη  
επένδυση

νεότερο κούφωμα

απολέπιση του ζωγραφικού  
υποστρώματος στα χαμηλότερα  
σημεία λόγω υγρασίας
