**ΕΦΟΡΕΙΑ ΑΡΧΑΙΟΤΗΤΩΝ ΚΥΚΛΑΔΩΝ**

**ΣΤΕΡΕΩΣΗ ΚΑΙ ΑΠΟΚΑΤΑΣΤΑΣΗ  
ΝΑΟΥ ΕΠΙΣΚΟΠΗΣ ΣΙΚΙΝΟΥ**

**ΤΕΧΝΙΚΗ ΕΚΘΕΣΗ & ΠΕΡΙΓΡΑΦΗ**

ΑΠΡΙΛΙΟΣ 2016

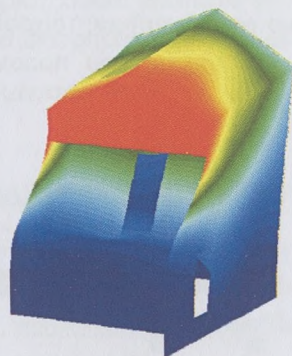
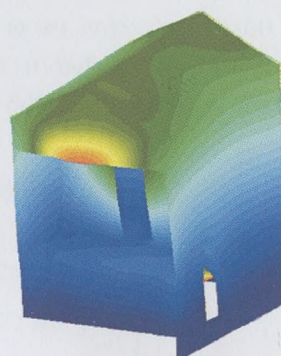
Από την ιδιομορφική ανάλυση (Εικ. 5.3α) προκύπτει η τάση για καταπόνηση των επιστυλίων της πρόσοψης λόγω της απουσίας εγκάρσιου τοίχου στην εν λόγω περιοχή. Επίσης, διακρίνεται (Εικ. 5.3β) η τάση των επιστυλίων για εκτός επιπέδου κατάρρευση λόγω της διαμήκους συμπεριφοράς (κατά τον άξονα ΑΔ) του δομήματος.

Εικ. 5.3 : Δεσπόζουσες ιδιομορφές μνημείου στην αρχική του κατάσταση: (α) εγκάρσια και (β) διαμήκης.
