**ΑΝΑΣΤΑΣΙΑ ΚΑΜΠΟΛΗ & ΣΥΝΕΡΓΑΤΕΣ**

**ΝΟΜΑΡΧΙΑΚΗ ΑΥΤΟΔΙΟΙΚΗΣΗ ΑΝΑΤΟΛΙΚΗΣ ΑΤΤΙΚΗΣ**

**ΜΕΛΕΤΗ ΑΠΟΚΑΤΑΣΤΑΣΗΣ ΚΑΙ ΑΝΑΔΕΙΞΗΣ ΔΙΑΔΡΟΜΗΣ ΠΡΟΣ  
ΛΙΜΝΗ "ΚΙΘΑΡΑ" ΣΤΟ Τ. ΒΑΣΙΛΙΚΟ ΚΤΗΜΑ ΤΑΤΟΪΟΥ**

ΙΑΝΟΥΑΡΙΟΣ 2011

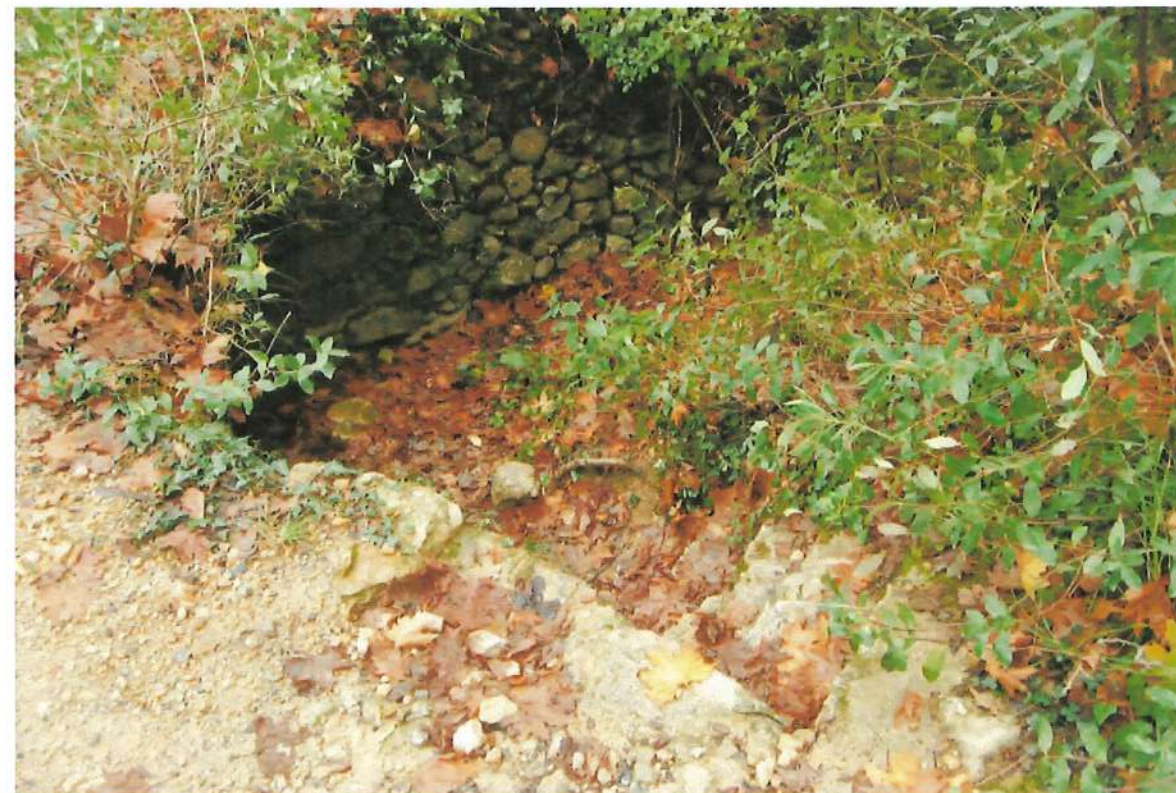
Εικ.44 Τατόι. τ. Βασιλικό κτήμα. Διαδρομή προς Λίμνη «Κιθάρα». Γέφυρα ΣΤ'. Άποψη από τα νότια.

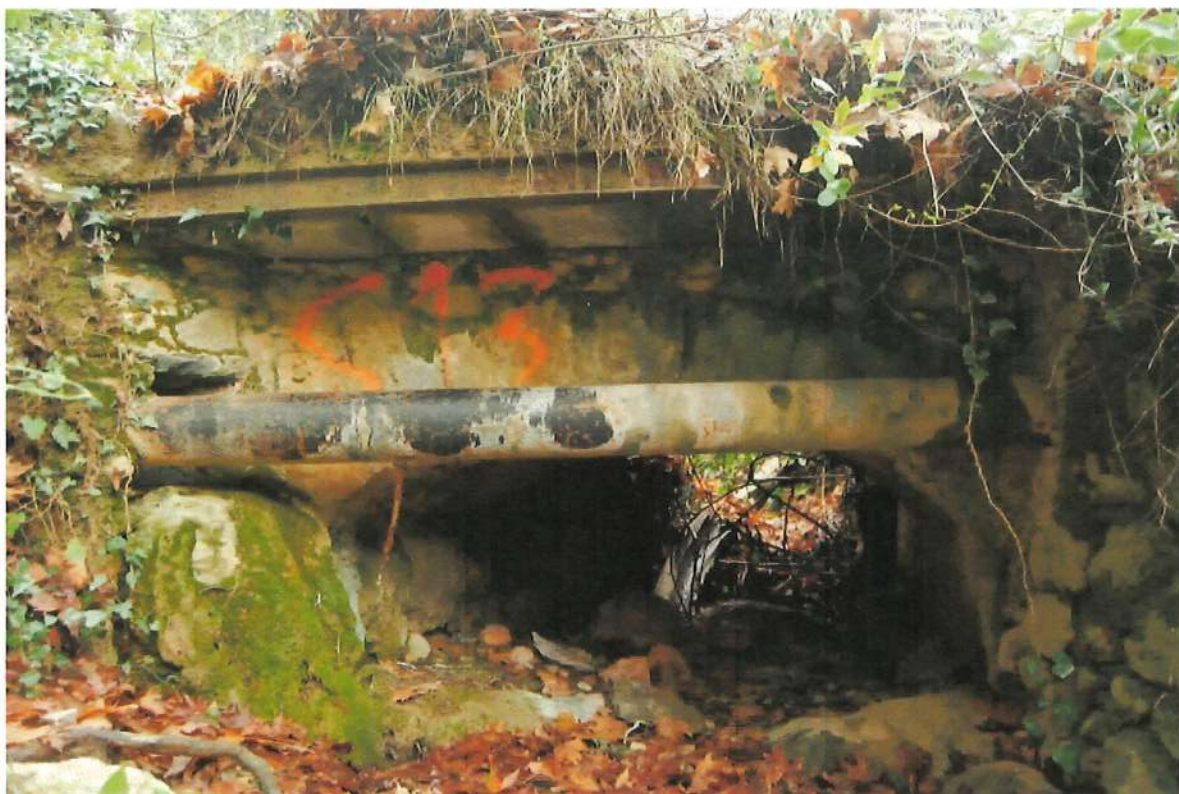
Εικ.45 Τατόι. τ. Βασιλικό κτήμα. Διαδρομή προς Λίμνη «Κιθάρα». Γέφυρα ΣΤ'. Άποψη από τα ανατολικά.

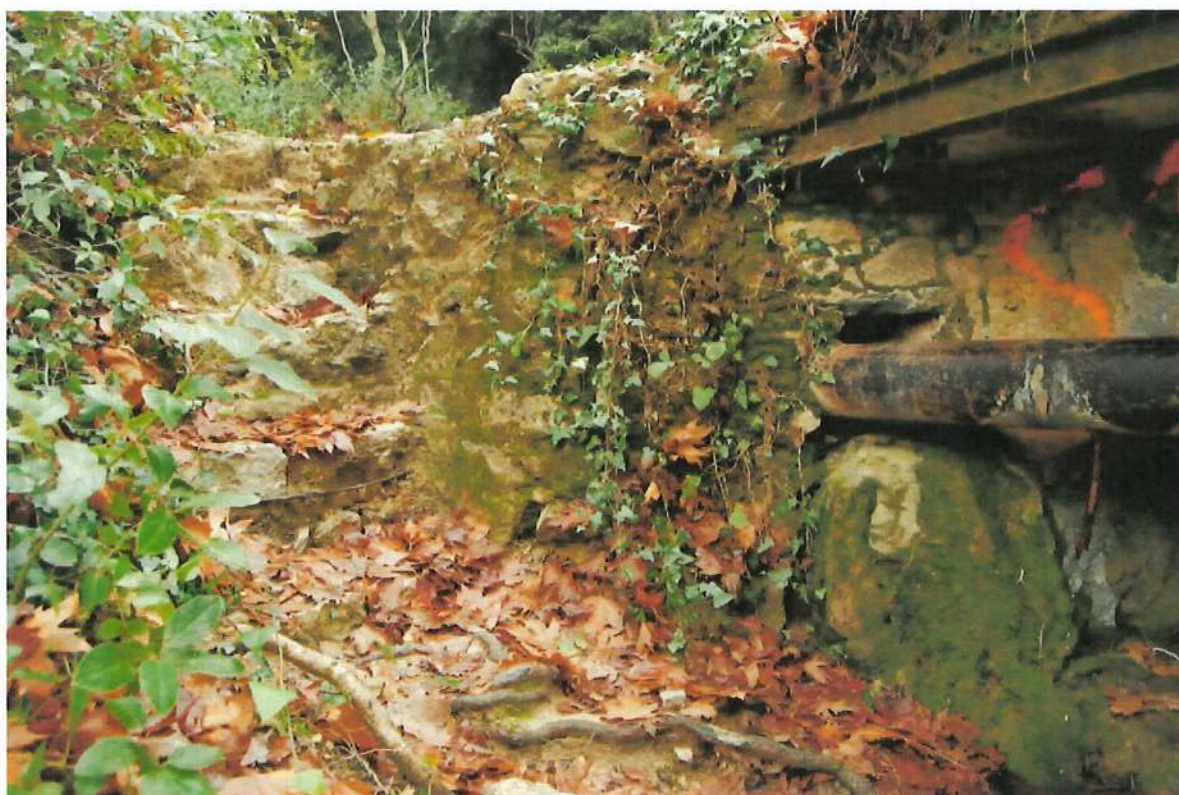
Εικ.46 Τατόι. τ. Βασιλικό κτήμα. Διαδρομή προς Λίμνη «Κιθάρα». Γέφυρα ΣΤ'. Άποψη προς τα ανατολικά.

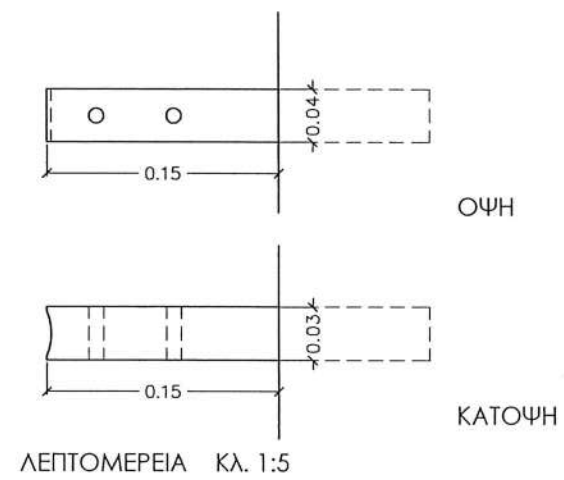
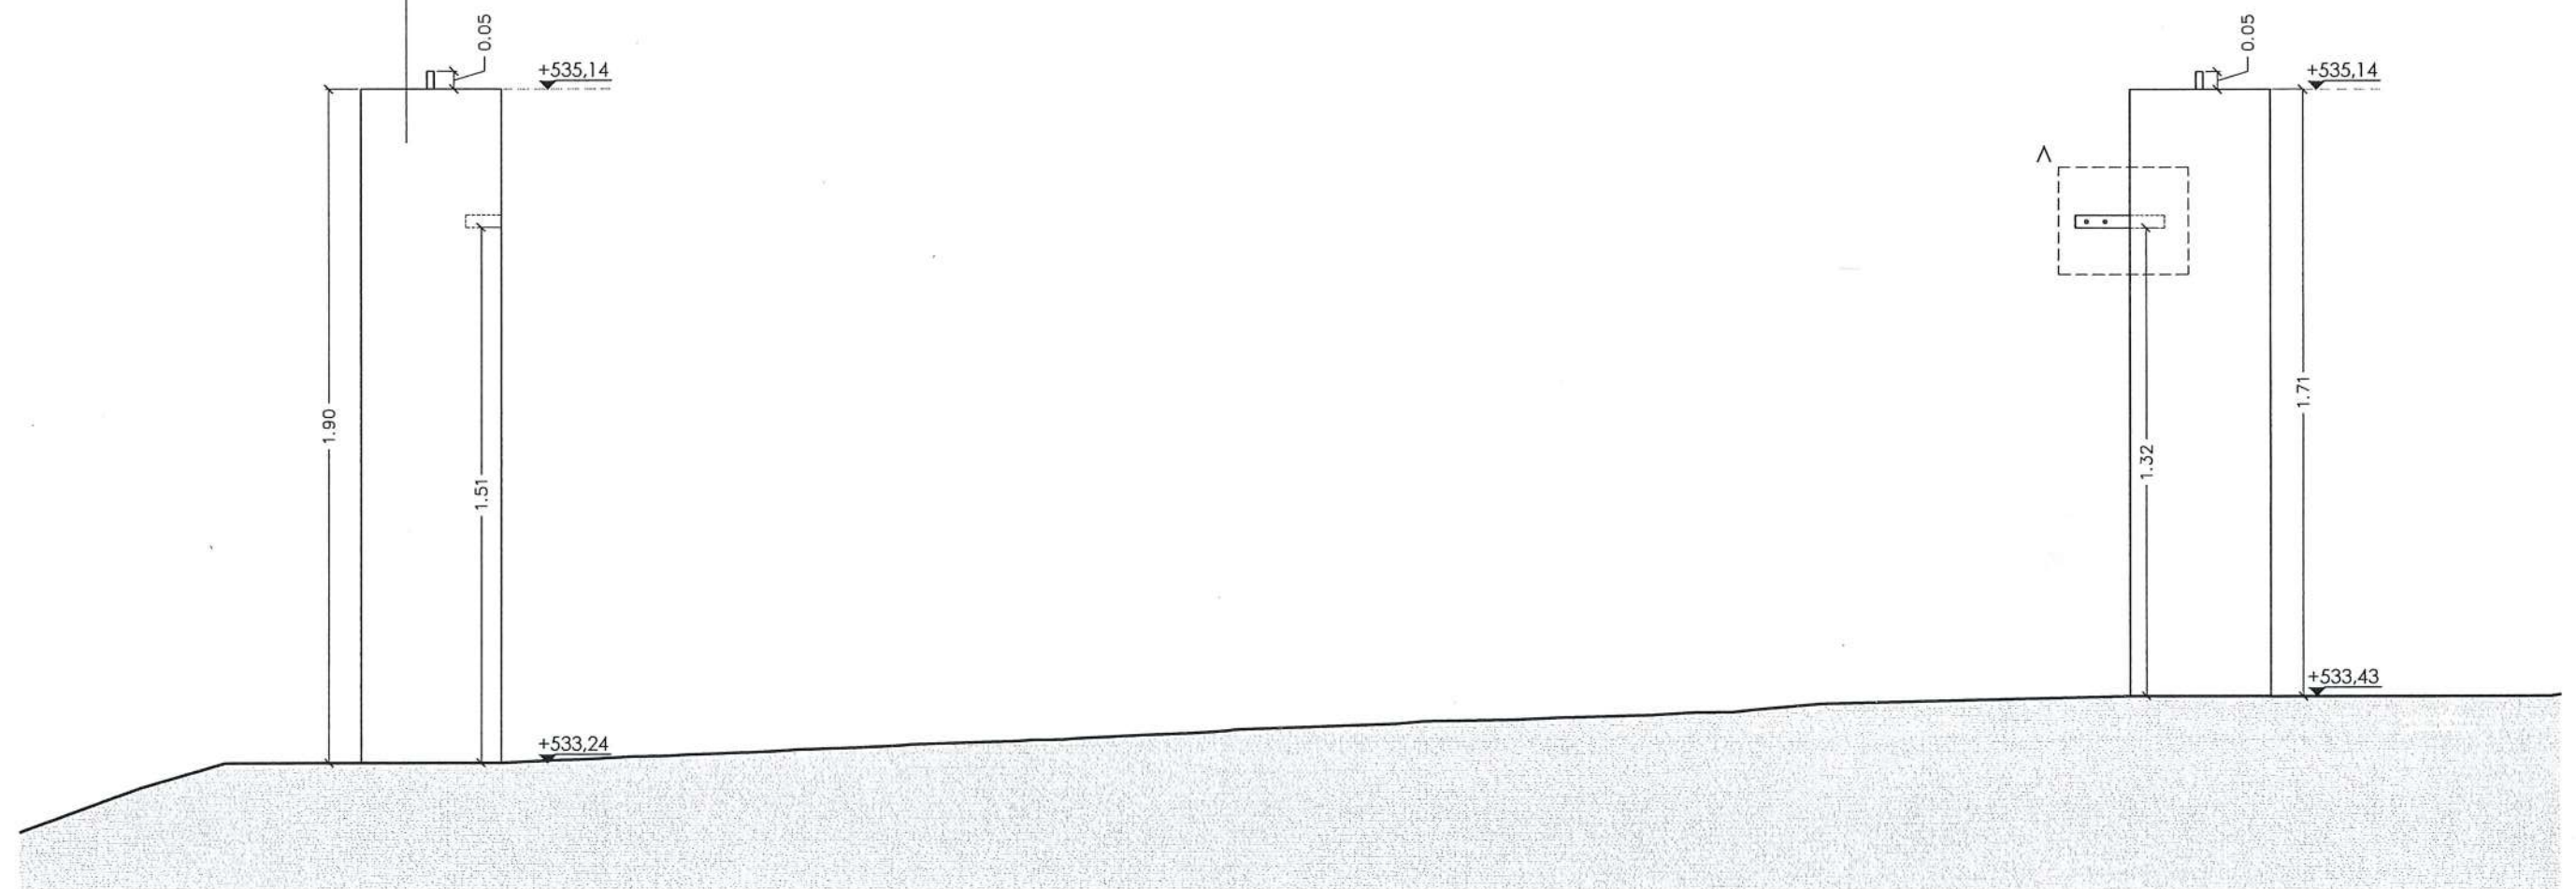
ΤΑΤΟΪ - Τ. ΒΑΣΙΛΙΚΟ ΚΤΗΜΑ - ΔΙΑΔΡΟΜΗ ΠΡΟΣ ΛΙΜΝΗ "ΚΙΘΑΡΑ" - ΜΕΛΕΤΗ ΑΠΟΚΑΤΑΣΤΑΣΗΣ ΚΑΙ ΑΝΑΔΕΙΞΗΣ - ΑΠΟΤΥΠΩΣΗ Σχ.Α.04 ΠΛΑΤΩΜΑ ΕΙΣΟΔΟΥ ΚΛ. 1:200

Πύλη με μαρμαρίνους πεσσούς σε καλή κατάσταση από τους οποίους έχουν αποσπασθεί τα επίκρανα που έφεραν δίφυλλο ανοιγόμενο σιδηρό θυρόφυλλο που έχει απομακρυνθεί

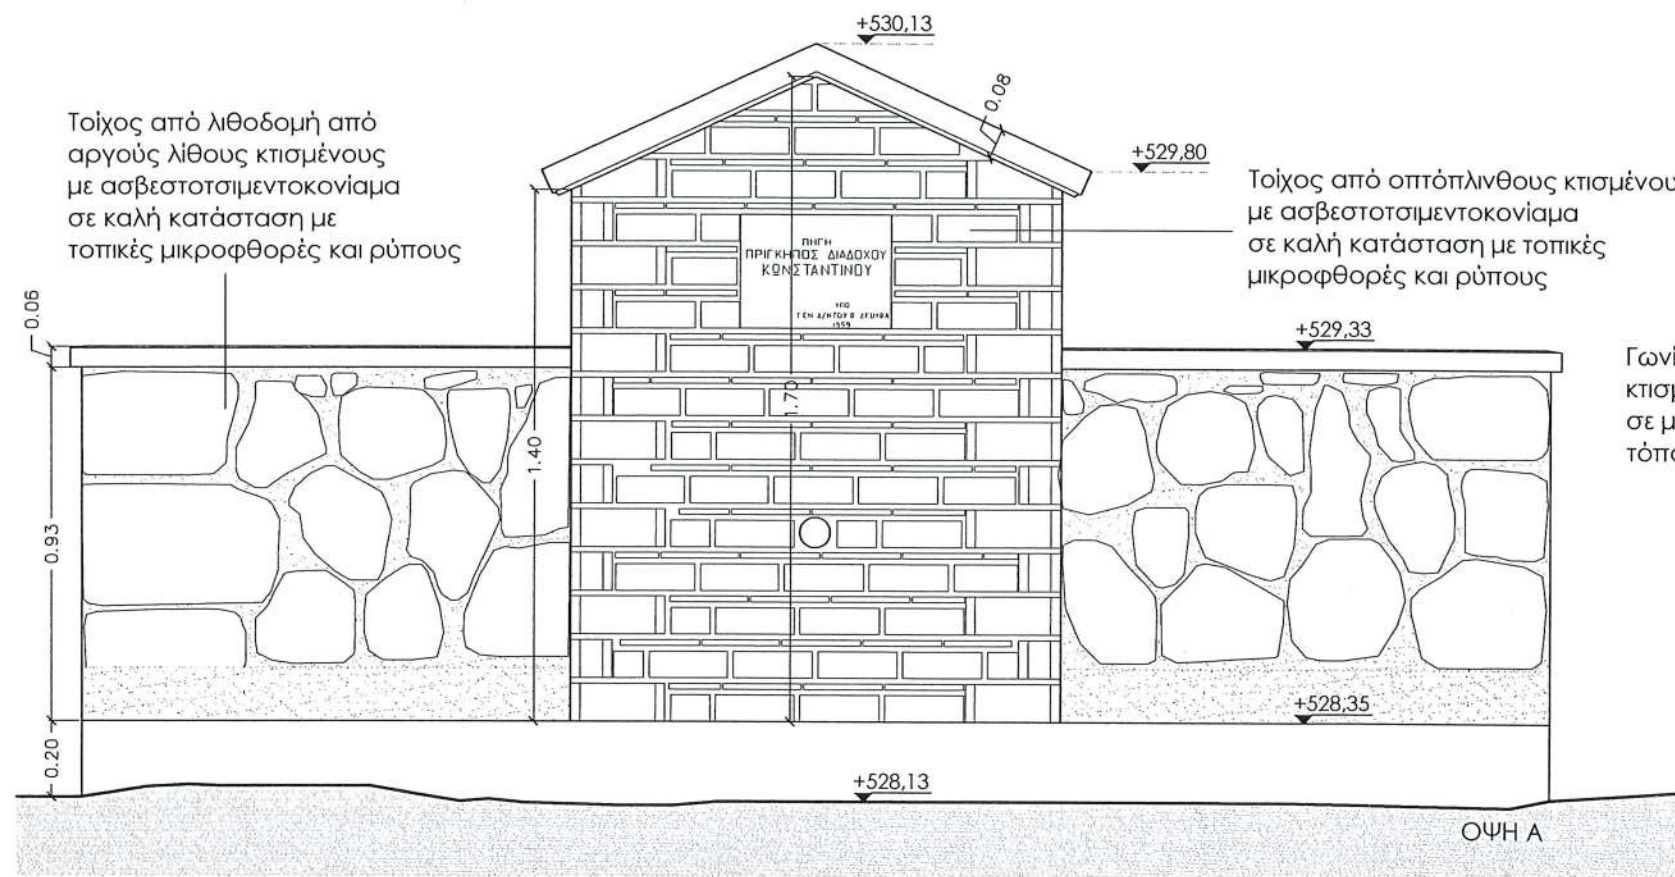
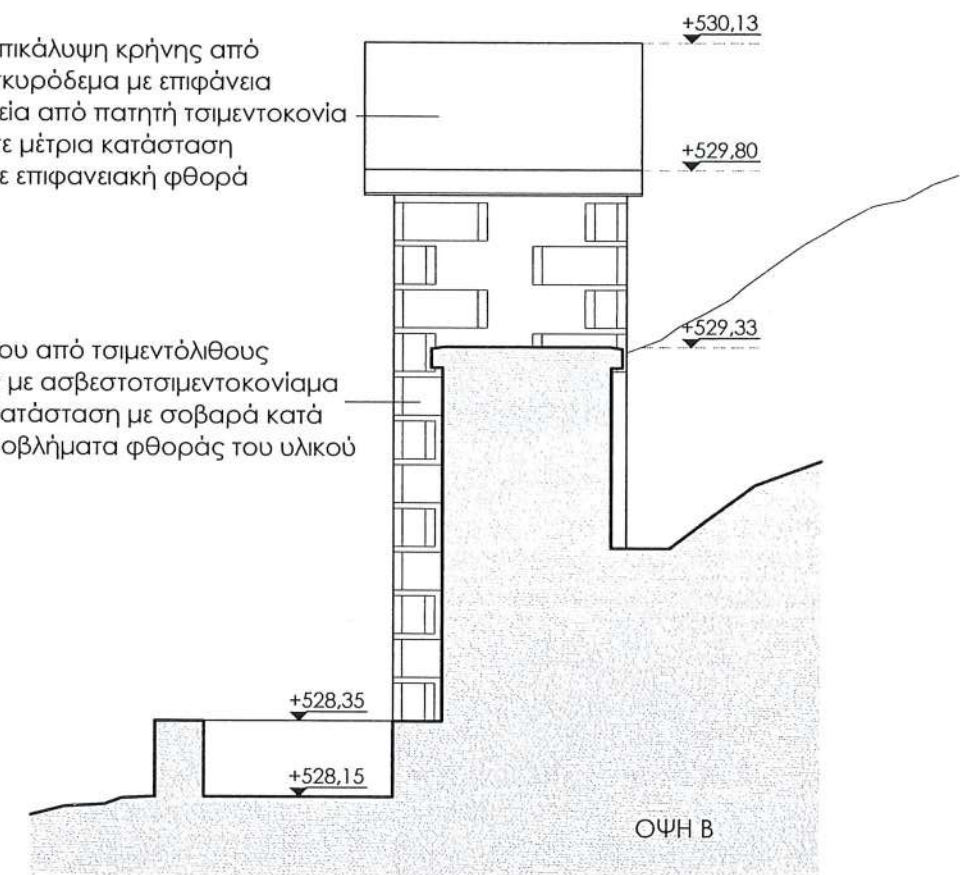
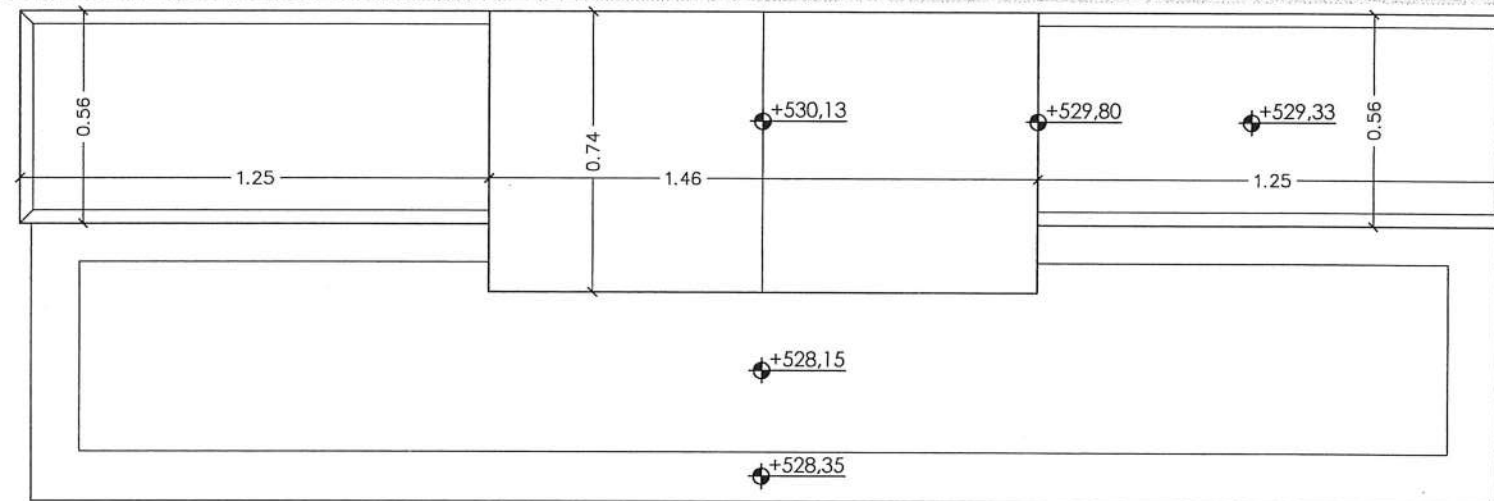
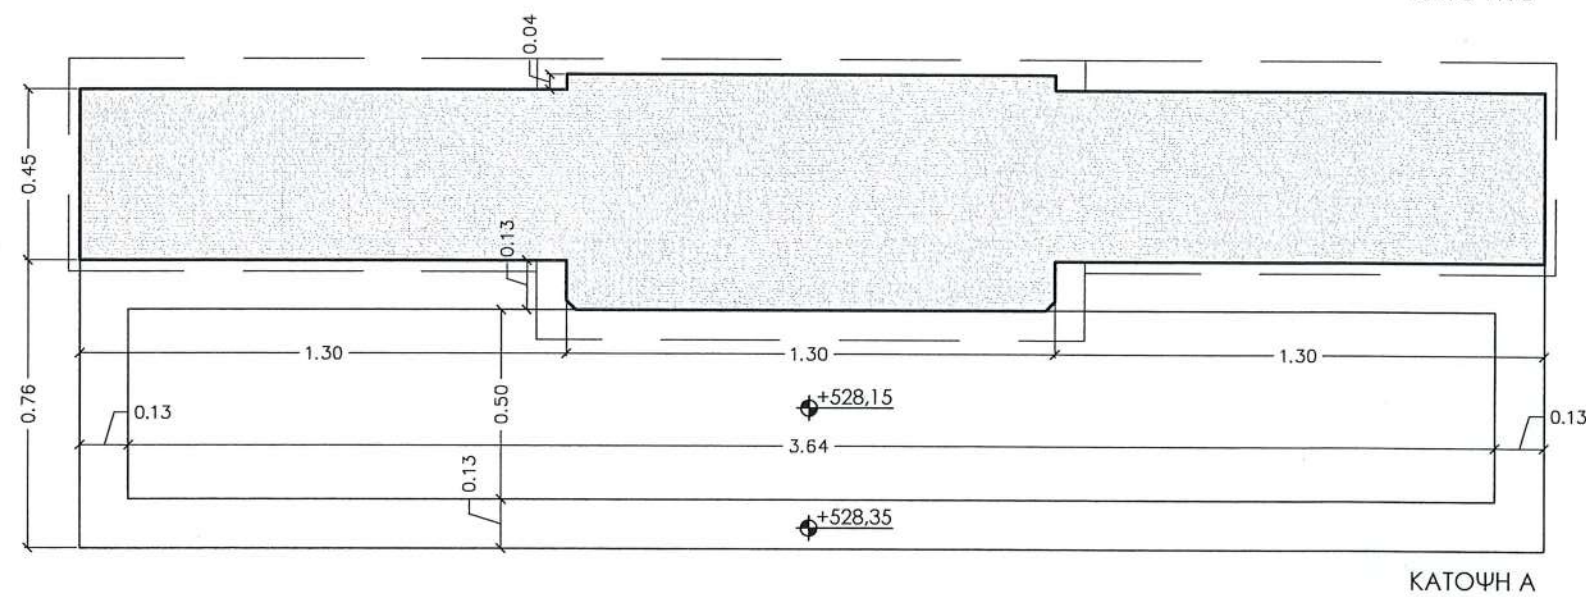
Επικάλυψη κρήνης από σκυρόδεμα με επιφάνεια λεία από πατητή τσιμεντοκονία σε μέτρια κατάσταση με επιφανειακή φθορά

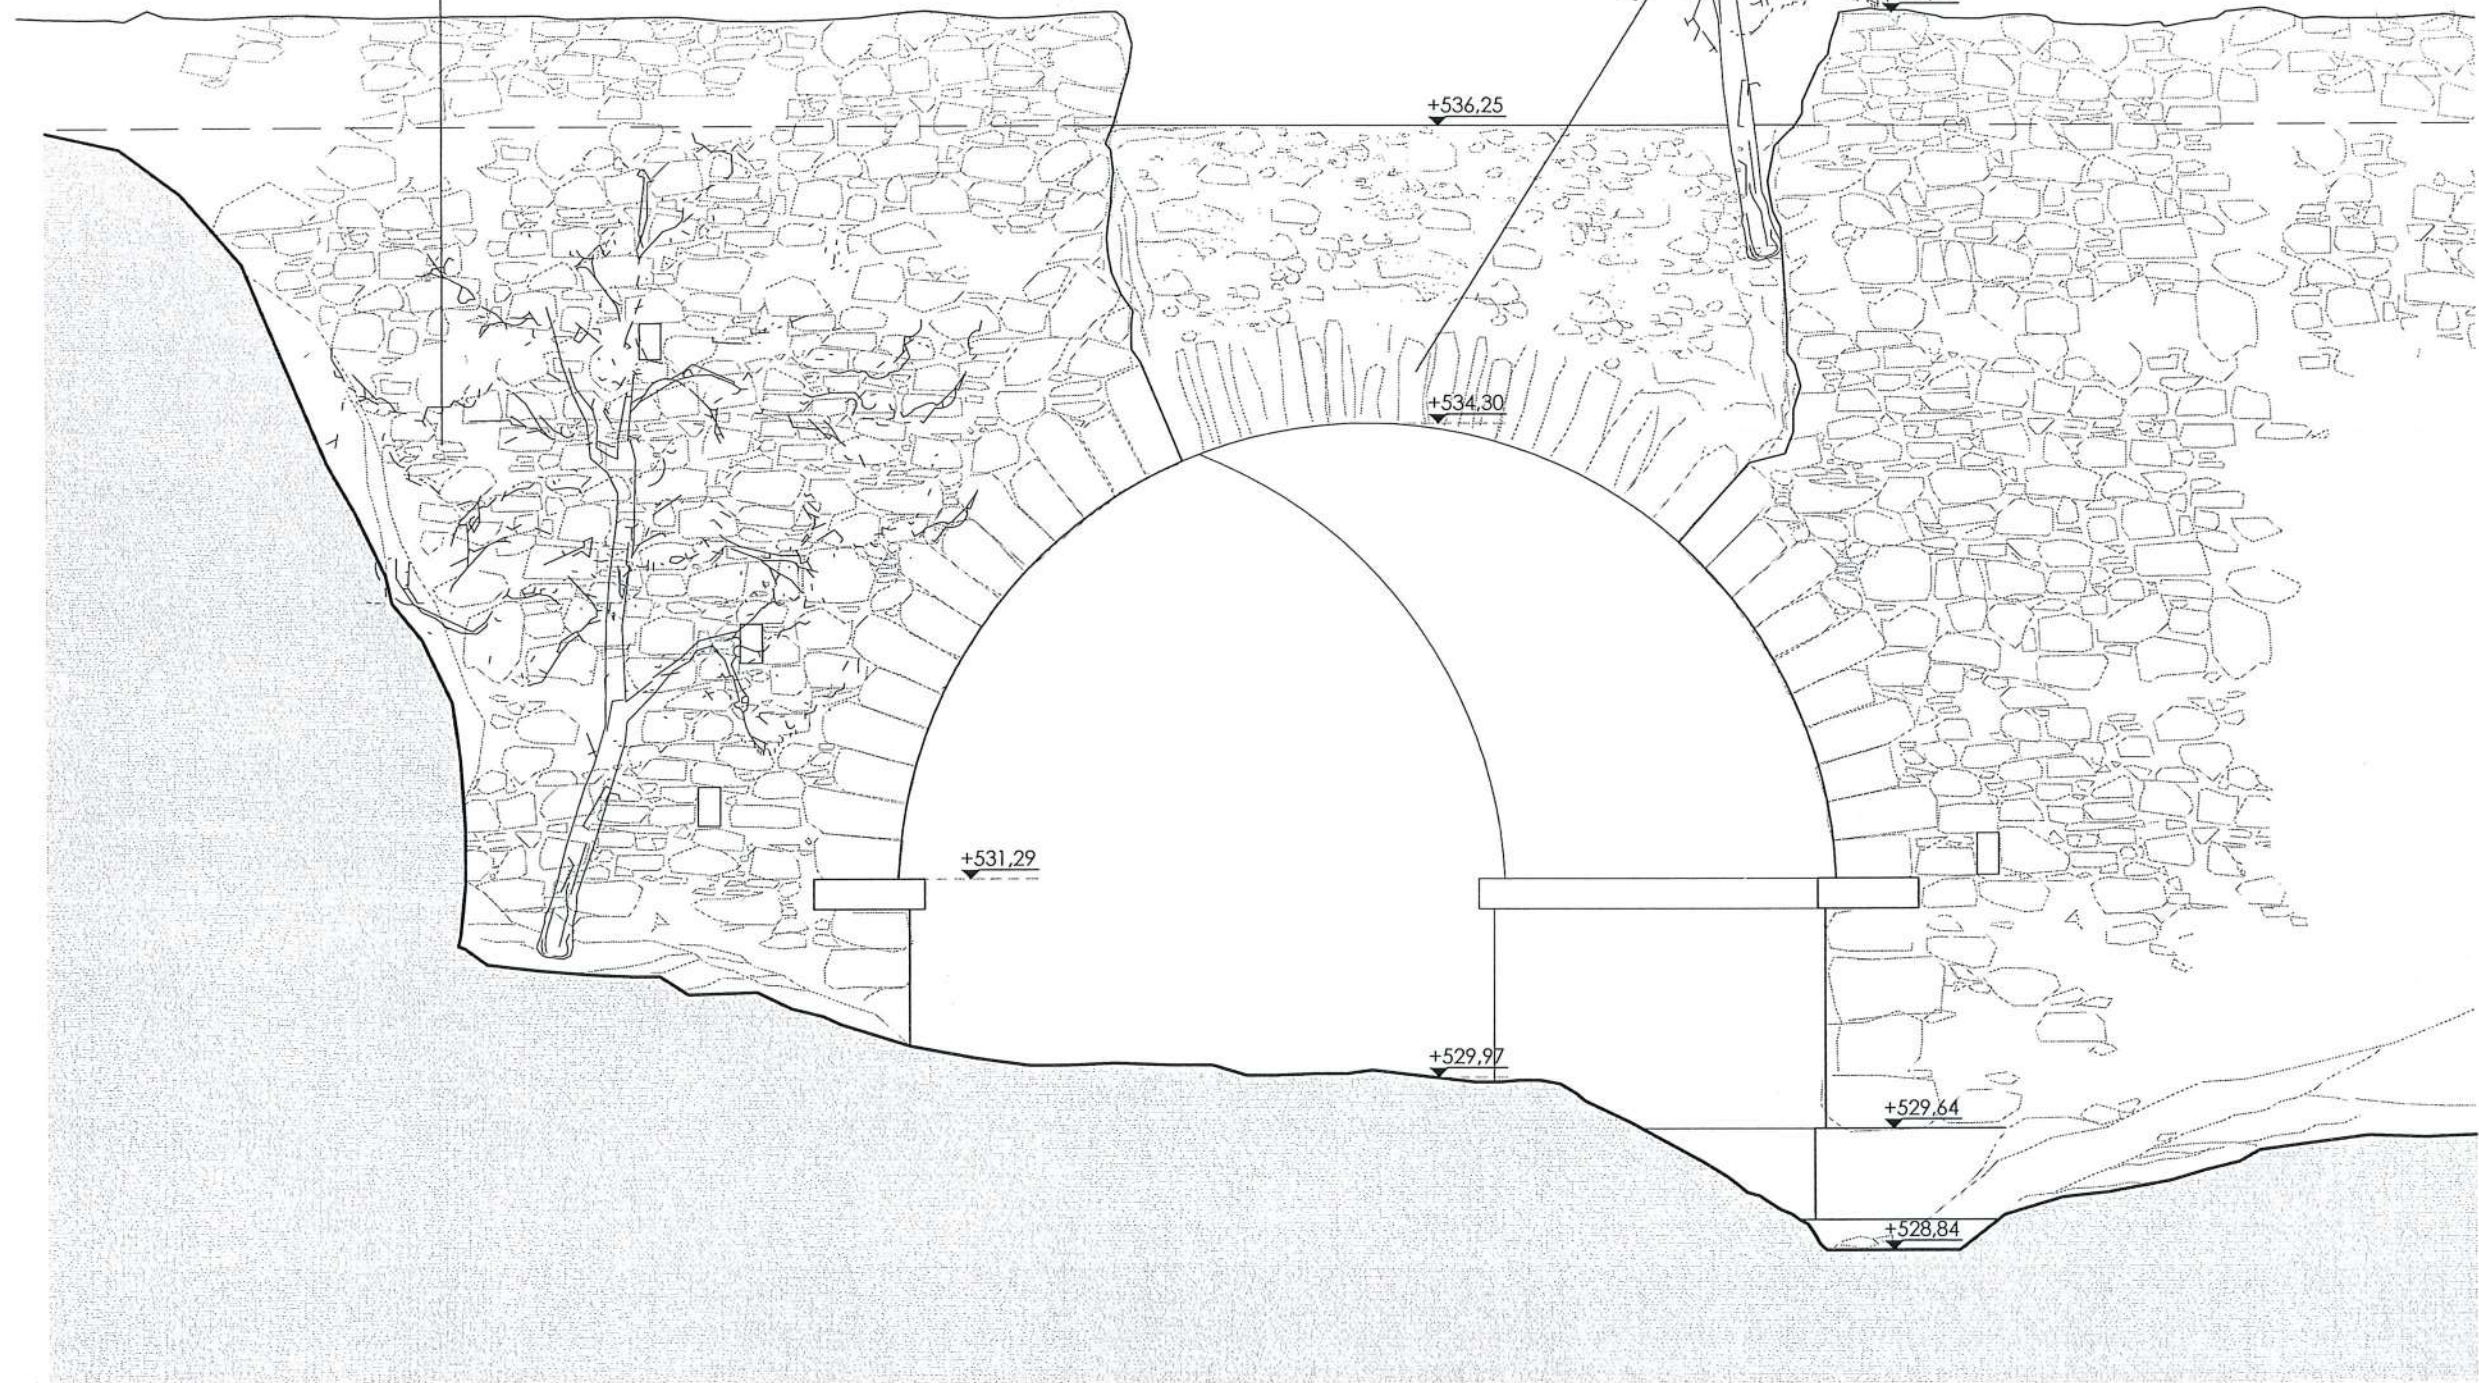
ΟΨΗ Α

Αρχικό αρμολόγημα από  
ασθενές ασβεστοκονίαμα  
σε κακή κατάσταση με  
εκτεταμένες τοπικές φθορές

Κατεστραμμένο μέτωπο θόλου  
από λαξευτούς θολίτες με αδρά  
λαξευμένη επιφάνεια όψης (roustico)  
κτισμένους με ασθενές ασβεστοκονίαμα

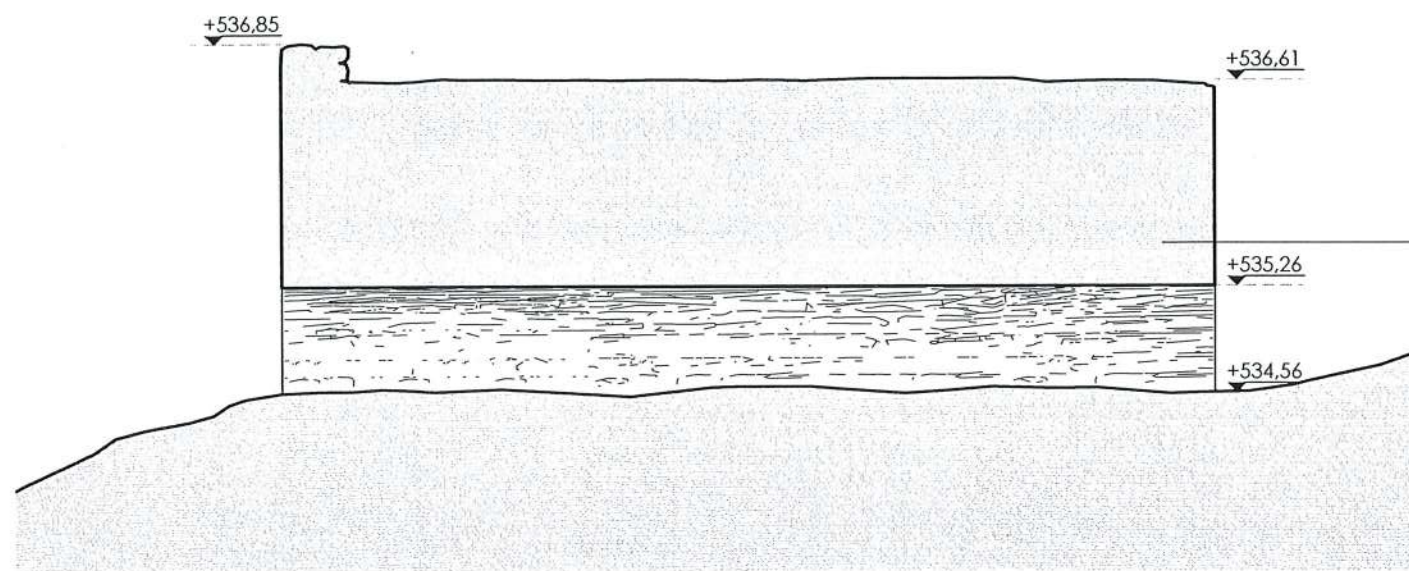
ΤΟΜΗ Α

Θόλος από πλακοειδείς  
λίθους και άφθονο  
ασβεστοκονίαμα σε καλή  
κατάσταση με τοπικές  
φθορές εξαιτίας απόπλυσης  
του κονιάματος δομής

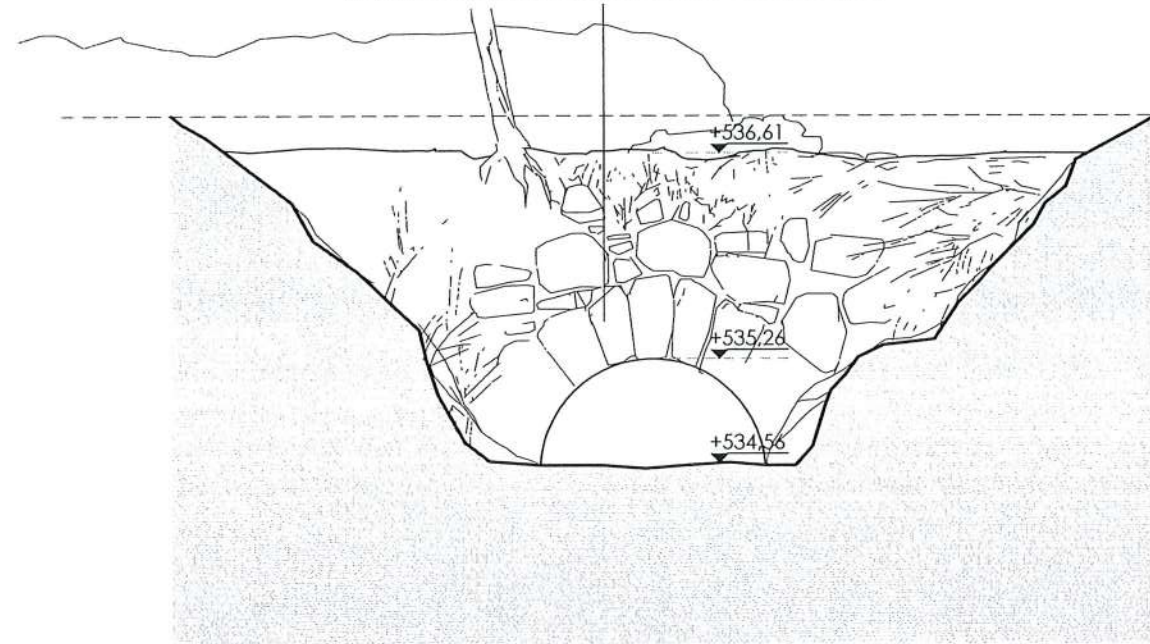
ΟΨΗ Α

Αρχικό αρμολόγημα από ασθενές ασβεστοκονίαμα σε κακή κατάσταση με εκτεταμένες τοπικές φθορές

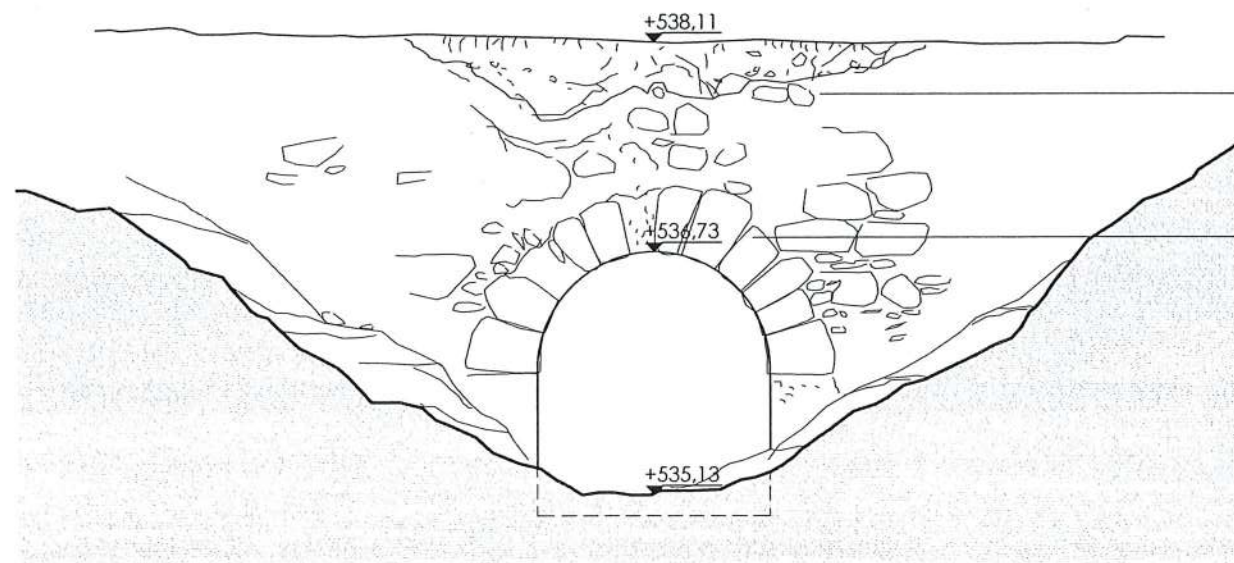
Αρχικό αρμολόγημα από ασθενές ασβεστοκονίαμα σε κακή κατάσταση με εκτεταμένες τοπικές φθορές

Μέτωπο θόλου από θολίτες κτισμένους με ασθενές ασβεστοκονίαμα σε μέτρια κατάσταση με μικρορρηγματώσεις και επιφανειακή φθορά

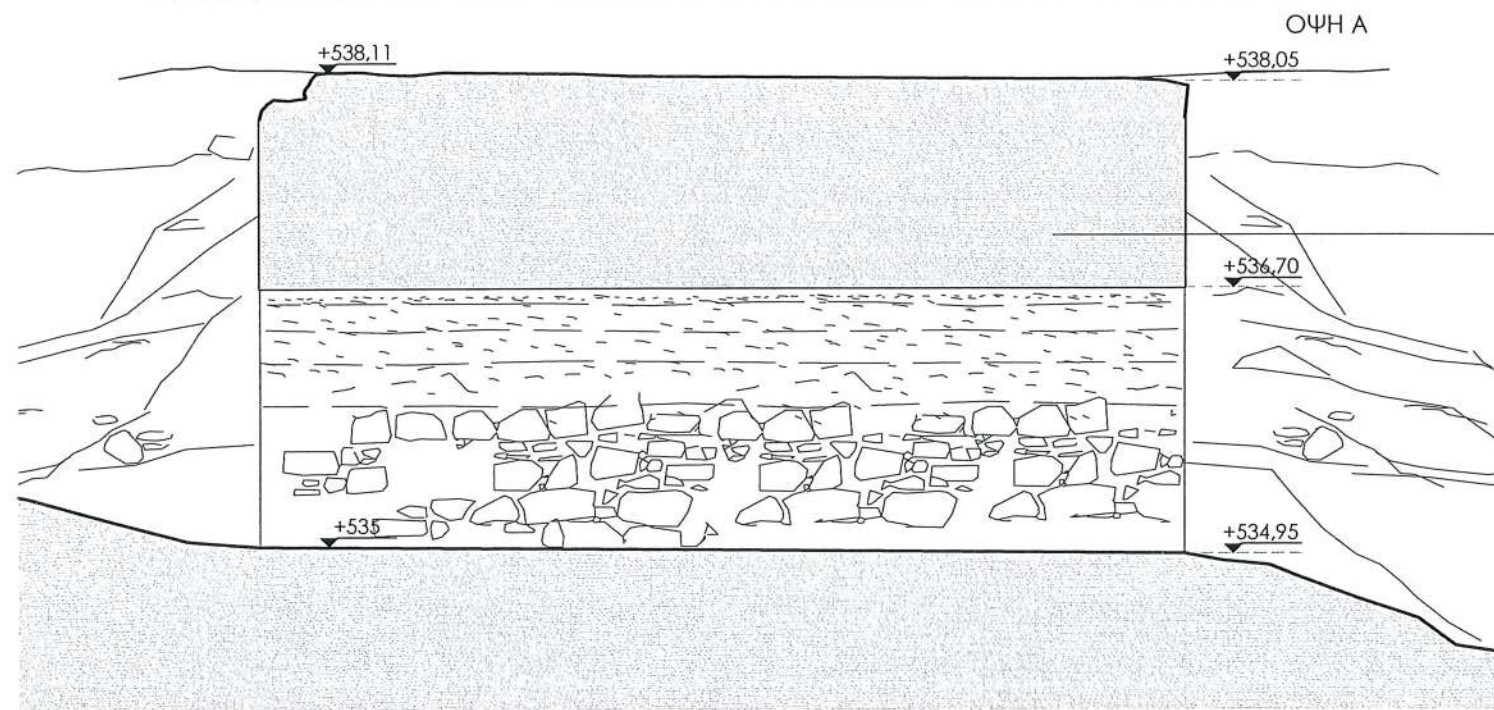
ΤΟΜΗ Α

Θόλος από πλακοειδείς λίθους και άφθονο ασβεστοκονίαμα σε καλή κατάσταση με τοπικές φθορές εξαιτίας απόπλυσης του κονιάματος δομής

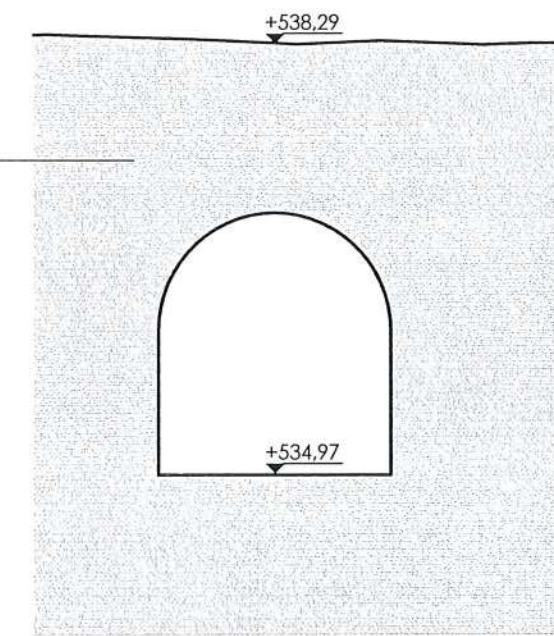
ΤΟΜΗ Β

Οδόστρωμα από συμπιεσμένο λιθοσύντριμμα σε κακή κατάσταση

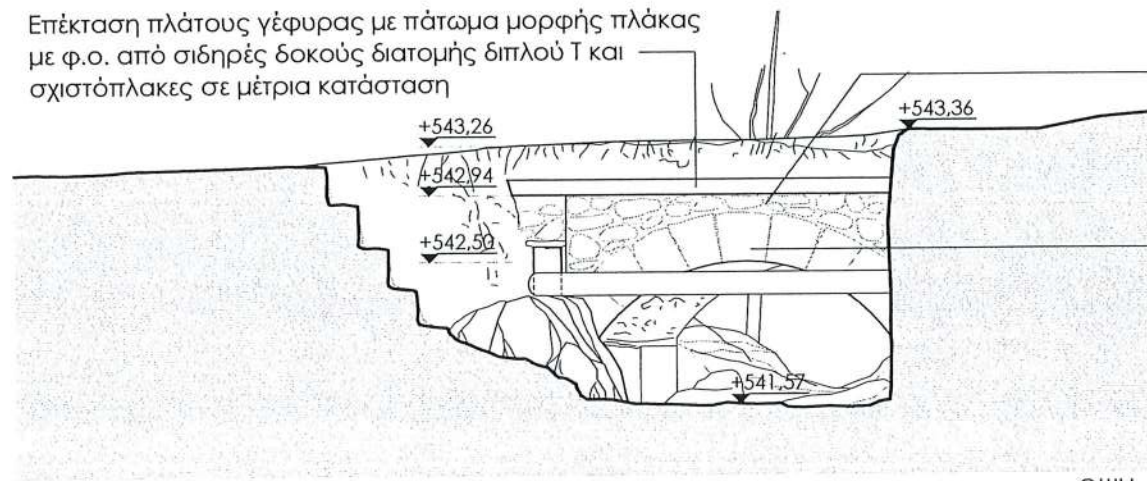
ΟΨΗ Α

Αρχικό αρμολόγημα από  
ασθενές ασβεστοκονίαμα  
σε κακή κατάσταση με  
εκτεταμένες τοπικές φθορές

Μέτωπο θόλου από  
θολίτες κτισμένους με  
ασθενές ασβεστοκονίαμα  
σε μέτρια κατάσταση  
με μικρορηγματώσεις  
και επιφανειακή φθορά

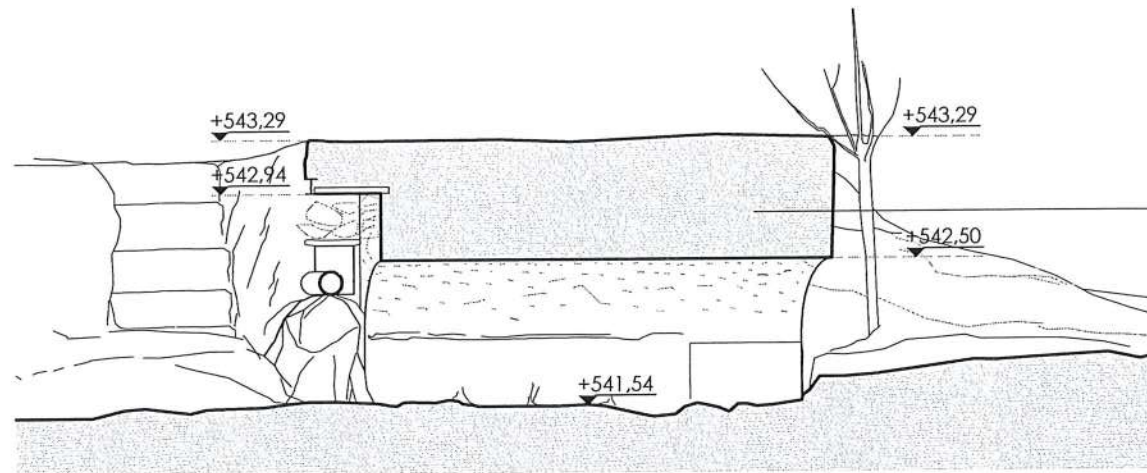
ΤΟΜΗ Α

Θόλος από πλακοειδείς  
λίθους και άφθονο  
ασβεστοκονίαμα σε καλή  
κατάσταση με τοπικές  
φθορές εξαιτίας απόπλυσης  
του κονιάματος δομής
