**ΓΟΡΤΥΣ ΗΡΑΚΛΕΙΟΥ ΚΡΗΤΗΣ – ΝΑΟΣ ΑΓΙΟΥ ΤΙΤΟΥ**

ΜΕΛΕΤΗ ΣΥΝΤΗΡΗΣΗΣ, ΑΠΟΚΑΤΑΣΤΑΣΗΣ ΚΑΙ ΑΝΑΔΕΙΞΗΣ

ΣΕΠΤΕΜΒΡΙΟΣ 2011

## **2.ΜΕΛΕΤΗ ΣΥΝΤΗΡΗΣΗΣ ΔΟΜΙΚΩΝ ΥΛΙΚΩΝ**

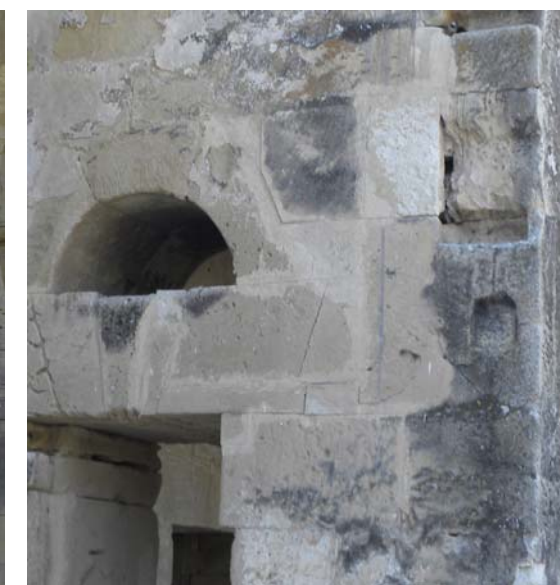
Εικ.21. Κατά την αναστήλωση του '30 πιθανολογείται ότι έγιναν συμπληρώσεις σε ορισμένους από τους λίθους της βόρειας παρειάς του νότιου τοίχου του κεντρικού κλίτους.

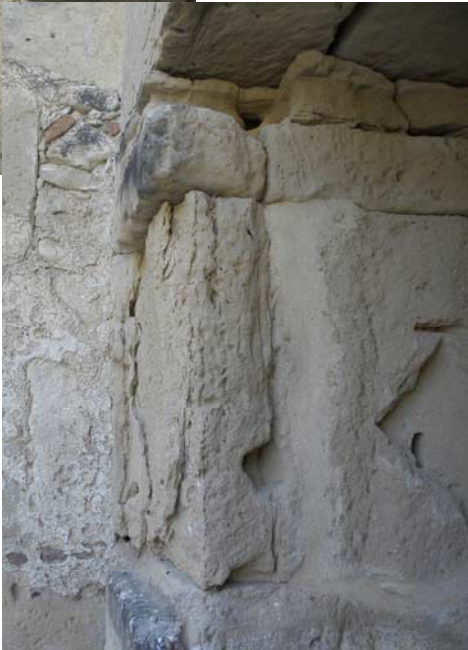
Εικ.26. Διακρίνονται οι επάλληλες αποφλοιώσεις με το διαχωρισμό κατά στρώσεις του πετρώματος και την κατάρρευση θραυσμάτων.

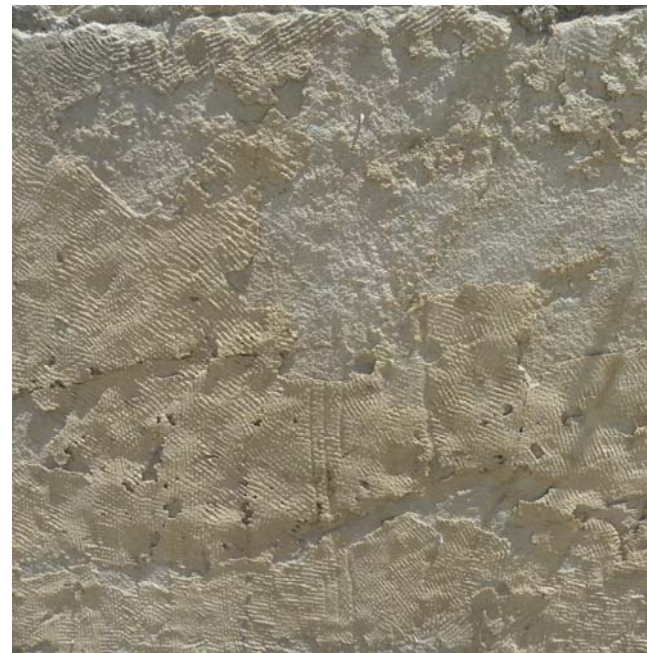
Εικ.28. Διακρίνεται η απολέπιση λεπτών επιφανειακών στιβάδων του πετρώματος που φέρουν ίχνη της αρχικής κατεργασίας.

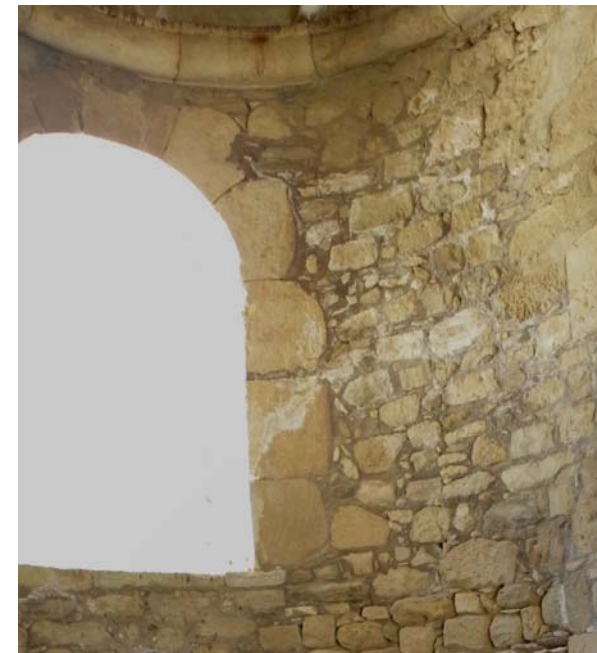
Εικ.29. Στο εσωτερικό του μνημείου κατά τόπους διακρίνονται λευκές εξανθίσεις αλάτων.

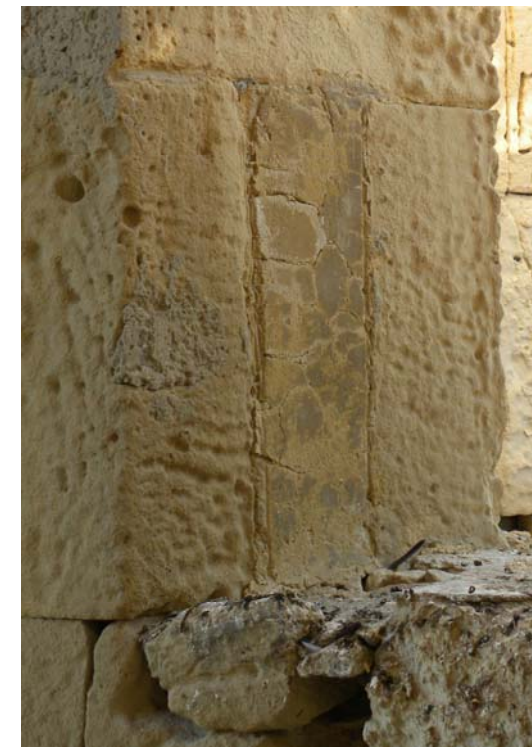
Εικ.43. Στο κονίαμα επισκευής των τελευταίων ετών παρατηρούνται κηλίδες ρωγμές συρρίκνωσης και εξανθίσεις αλάτων.
