ΜΕΛΕΤΗ ΑΠΟΚΑΤΑΣΤΑΣΗΣ ΚΑΘΟΛΙΚΟΥ  
ΝΕΑΣ ΜΟΝΗΣ ΣΤΗ Ν.ΧΙΟ

Τ Ε Χ Ν Ι Κ Η Ε Κ Θ Ε Σ Η

Μ Α Ρ Τ Ι Ο Σ 1 9 9 9

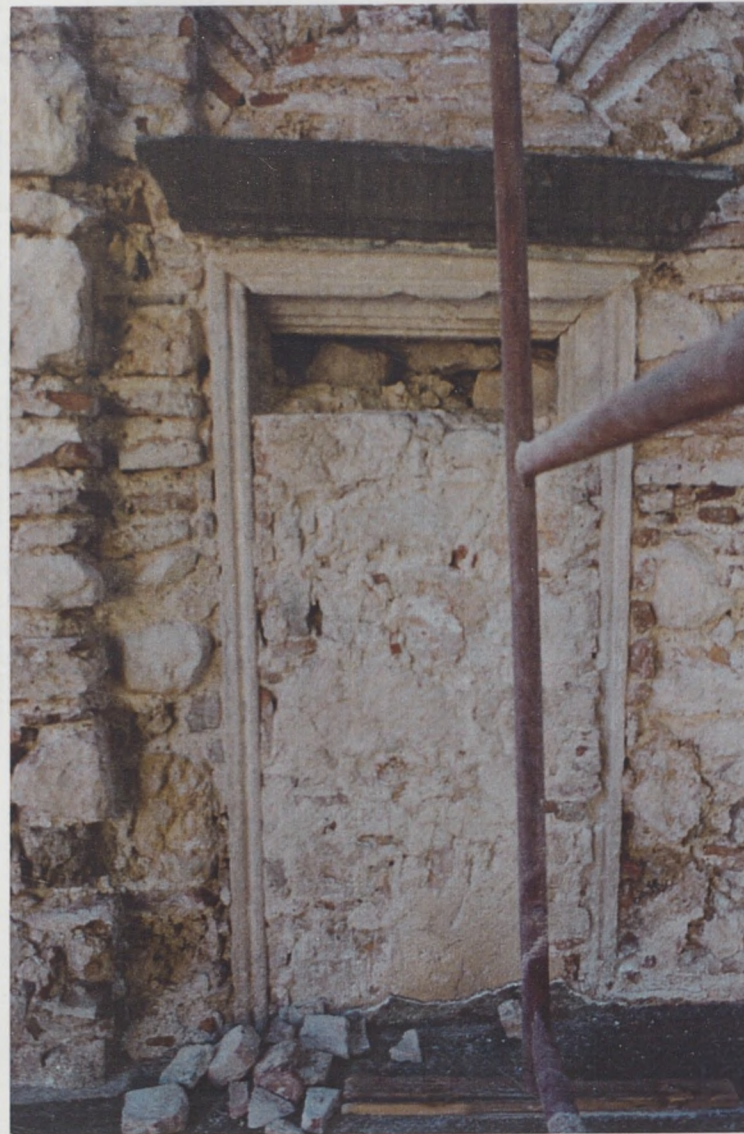
Εικ. 33. Λεπτομέρεια σύνδεσης της αψίδας του εξωνάρθηκα. Εικ. 34. Λεπτομέρεια της βορινής θύρας του κυρίως ναού.
