Ι Δ Ρ Υ Μ Α « Λ Ε Ω Ν Λ Ε Μ Ο Σ »

ΜΕΛΕΤΗ ΑΠΟΚΑΤΑΣΤΑΣΗΣ ΚΑΘΟΛΙΚΟΥ  
ΝΕΑΣ ΜΟΝΗΣ ΣΤΗ Ν. ΧΙΟ

Ο Ρ Θ Ο Μ Α Ρ Μ Α Ρ Ω Σ Ε Ι Σ

Ν Ο Ε Μ Β Ρ Ι Ο Σ 1 9 9 8

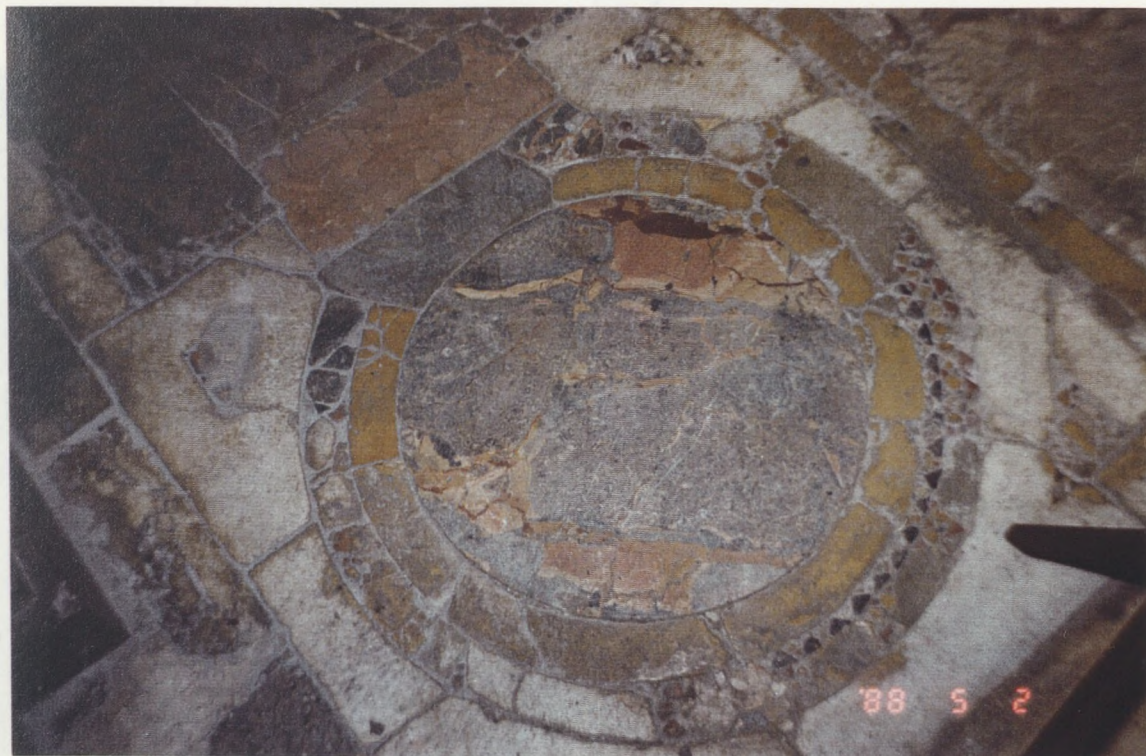
Εικ. 51. Λεπτομέρεια από το δάπεδο του κυρίως ναού.

Το δάπεδο του κυρίως ναού είναι σε εξαιρετικά κακή κατάσταση. Μεγάλα τμήματά του κυρίως προς τη νότια πλευρά έχουν πλήρως καταστραφεί, αλλά και στα διατηρούμενα τμήματα τα μάρμαρα έχουν ρηγματωθεί, αποσαθρωθεί ή σώζονται α-

ποσπασματικά. Ορισμένα μέλη μάλιστα έχουν αφαιρεθεί και τοποθετηθεί στο δάπεδο του εσωνάρθηκα. Στο σχέδιο της Παθολογίας σημειώνονται τα αυθεντικά μάρμαρα. Ωστόσο το βασικό σχέδιο διακρίνεται καθαρά και είναι δυνατόν να αποκατασταθεί σε μεγάλο βαθμό.

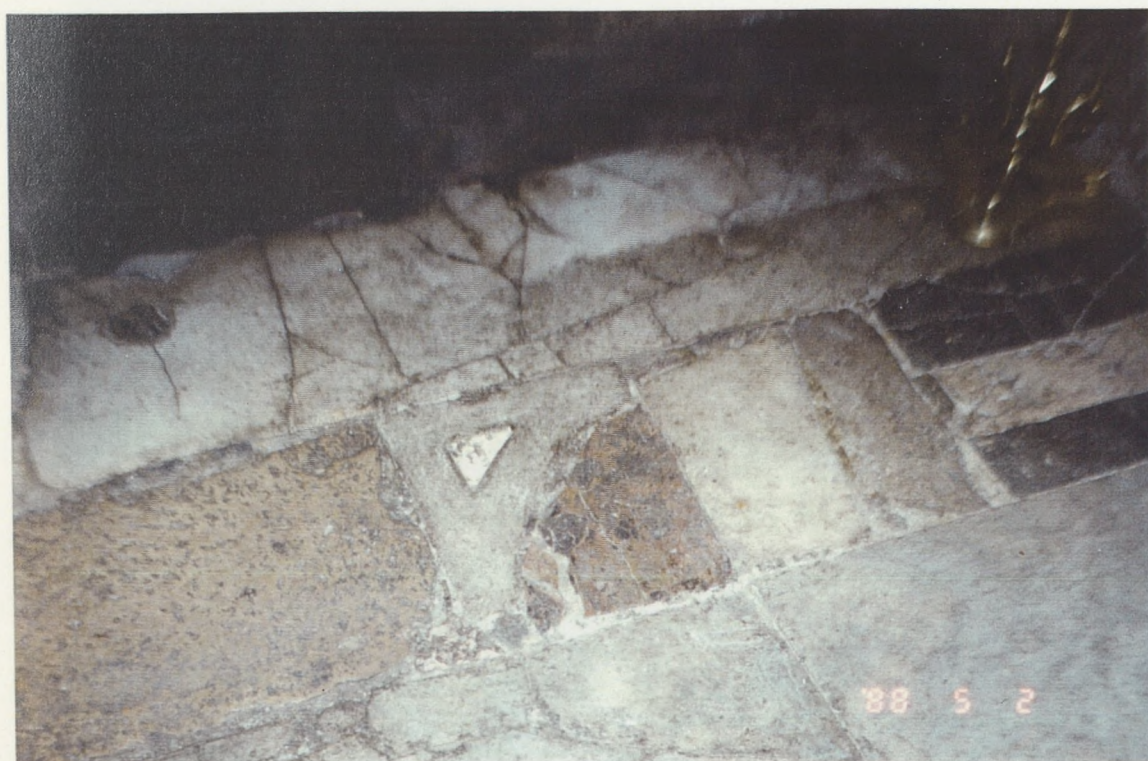
Εικ. 53. Λεπτομέρεια από το δάπεδο του εσωνάρθηκα.

**β. Εσωνάρθηκας.** Στον εσωνάρθηκα διασώζεται το αρχικό μαρμάρινο δάπεδο στα δύο πλάγια διάχωρα, όπου έχει υποστεί ελάχιστες καταστροφές, αλλά έχει ολοκληρωτικά καταστραφεί το διακοσμητικό σχέδιο του κεντρικού τμήματος.
