## ΜΕΛΕΤΗ ΑΠΟΚΑΤΑΣΤΑΣΗΣ ΚΑΙ ΣΥΝΤΗΡΗΣΗΣ Ι.Ν. ΑΓΙΟΥ ΠΕΤΡΟΥ ΣΤΗΝ ΚΑΣΤΑΝΙΑ

ΤΕΥΧΟΣ ΜΕΛΕΤΗΣ

**ΜΕΛΕΤΗ ΑΠΟΚΑΤΑΣΤΑΣΗΣ ΚΑΙ ΣΥΝΤΗΡΗΣΗΣ  
ΙΕΡΟΥ ΝΑΟΥ ΑΓΙΟΥ ΠΕΤΡΟΥ ΣΤΗΝ ΚΑΣΤΑΝΙΑ**

Τ.Κ. ΚΑΣΤΑΝΙΑΣ, Δ.Ε. ΛΕΥΚΤΡΟΥ,  
Δ. Δ. ΔΥΤΙΚΗΣ ΜΑΝΗΣ, Ν. ΜΕΣΣΗΝΙΑΣ

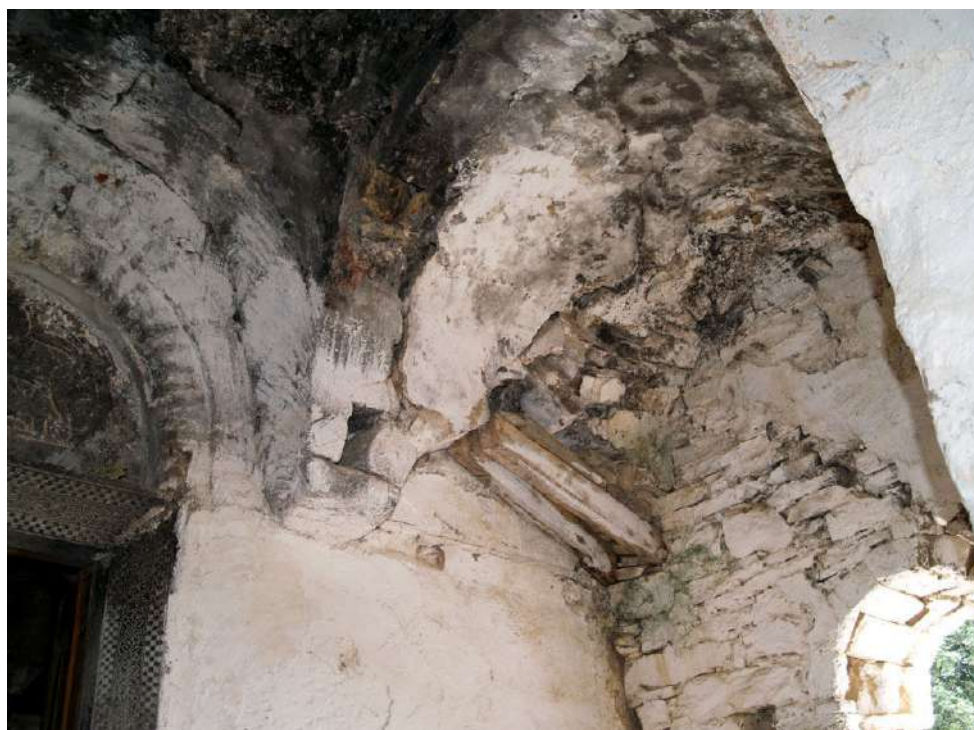
Εικ. 25. Εσωτερική άποψη του νάρθηκα, το μερικώς κατεστραμμένο ΝΑ τόξο του.

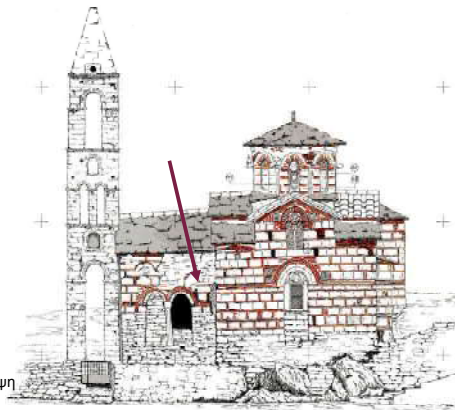
Σχέδ. 1: Νότια όψη

Το Μάρτιο του 2010 τοποθετήθηκε πρόχειρος ελκυστήρας (συρματόσχοινο) προκειμένου να συγκρατηθεί το αποσαθρωμένο τμήμα της τοιχοποιίας του νάρθηκα και να αποφευχθεί η περαιτέρω επιδείνωση της στατικής επάρκειας του εν λόγω χώρου (εικ. 137). Συγκεκριμένα, οι ρηγματώσεις που υπήρχαν στο νότιο τμήμα της θολοδομίας του νάρθηκα και στον αντίστοιχο τοίχο του ίδιου χώρου - όπου διαμορφώνεται το μεγάλο δίβηλο άνοιγμα - είχαν διευρυνθεί επικίνδυνα. Εξαιτίας της διεύρυνσης αυτής παρατηρήθηκε αποκόλληση ορισμένων μικρών λίθων από το νότιο τμήμα της καμάρας, τόσο πάνω από το νότιο αψίδωμα που διαρθρώνει τον ανατολικό τοίχο του νάρθηκα, όσο και στο βόρειο τόξο του ίδιου θόλου. Επιπλέον η τοιχοποιία στη νοτιοανατολική γωνία του νάρθηκα εξωτερικά έχει αποσαθρωθεί σε μεγάλο βαθμό, ενώ υπήρχε κίνδυνος αποκόλλησης των λαξευτών πωρόλιθων και των πλίνθων της τοιχοποιίας.

Ο ελκυστήρας αγκυρώθηκε κατά το ένα του πέρασ στο βόρειο τοίχο του νάρθηκα, ενώ για την ηπιότερη κατανομή των τάσεων επί της τοιχοποιίας χρησιμοποιήθηκαν ξύλινα στοιχεία. Για την περίδεση των τμημάτων της τοιχοποιίας, τόσο στο νότιο όσο και στο βόρειο τμήμα της, αξιοποιήθηκαν υφιστάμενες δίοδοι, είτε σπές για τη στερέωση ικριωμάτων, είτε ρωγμές μεταξύ των λαξευτών στοιχείων της τοιχοποιίας. Εν συνεχεία πραγματοποιήθηκε βαθύ αρμολόγημα στα αποσαθρωμένα τμήματα της τοιχοποιίας του νότιου τοίχου του νάρθηκα.

Σε νέα αυτοψία διαπιστώθηκε ότι ο πρόχειρος ελκυστήρας είχε χαλαρώσει, λόγω της ενδοτικότητας των ξύλινων στοιχείων που είχαν τοποθετηθεί στις άκρες του ελκυστήρα. Έγινε επί τόπου νέο σφίξιμο, το οποίο όμως αναμένεται ότι θα χαλαρώσει για τον ίδιο λόγο. Διαπιστώθηκαν νέες αποκολλήσεις τμημάτων του τοιχογραφικού διακόσμου του κυρίως ναού, κυρίως εκατέρωθεν παλαιών ρηγματώσεων. Από τα παραπάνω και σε συνάρτηση με την αυξημένη σεισμική δραστηριότητα που παρατηρείται στην περιοχή το τελευταίο διάστημα, προκύπτει η αναγκαιότητα να ληφθούν μονιμότερα και δραστικότερα μέτρα για την ενίσχυση της στατικής επάρκειας του μνημείου.

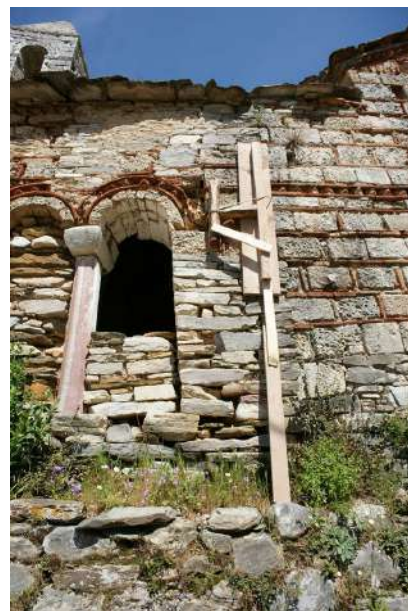
Εικ. 137. α-β) Εμφαίνεται το σημείο που αντιμετωπίζει προβλήματα στατικότητας, γ) τοποθέτηση πρόχειρου ελκυστήρα.

- 6. Κατασκευή του εδράνου από μαρμαρόπετρες περιμετρικά του κυρίως ναού, προκειμένου να πατήσουν τα ξύλινα στασίδια. Με βάση μορφολογικά και κατασκευαστικά στοιχεία μπορεί να χρονολογηθεί στο 19<sup>ο</sup> αιώνα (εικ. 82).
- 7. Ενίσχυση της ορατής θεμελίωσης του ναού, κατά μήκος της νότιας πλευράς του (εικ. 8). Η συγκεκριμένη επέμβαση μπορεί να συνδέεται με τις περιορισμένης κλίμακας επεμβάσεις που εκτελέστηκαν στο μνημείο από την Αρχαιολογική Υπηρεσία στις αρχές της δεκαετίας του 1980. Στη φάση αυτή επιδιορθώθηκαν τα αρμολογήματα των τόξων του νότιου δίλοβου παραθύρου (εικ. 47), στερεώθηκαν τα διακοσμητικά πινάκια (εικ. 72-74), τοποθετήθηκε μονολιθικός σταθμός (εικ. 34) και αφαιρέθηκε το φράγμα που έφραζε το δυτικό λοβό του παραθύρου (εικ. 55).
- 8. Τοπική στερέωση νοτιοανατολικής γωνίας στο νάρθηκα και τοποθέτηση πρόχειρου ελκυστήρα (Μάρτιος του 2010, εικ. 137).

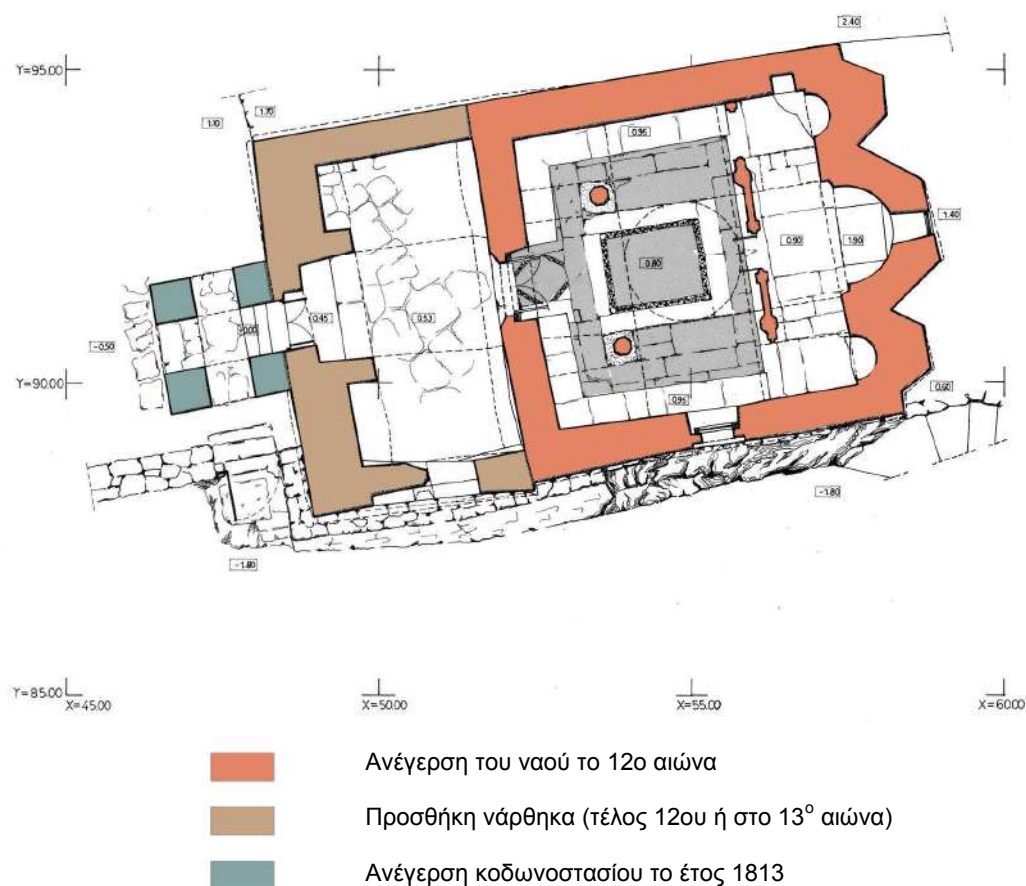
Εικ. 138. Κάτοψη του ναού. Διακρίνονται με χρώμα οι τρεις κύριες οικοδομικές του φάσεις.
