Άγιος Ιωάννης  
ο Ελεήμων  
Λυγουριό Αργολίδος

# Άγιος Ιωάννης ο Ελεήμων

Λυγουριό Αργολίδος

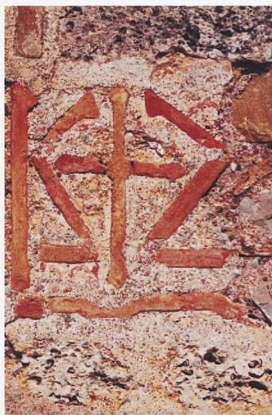
Κεραμοπλαστικός διάκοσμος

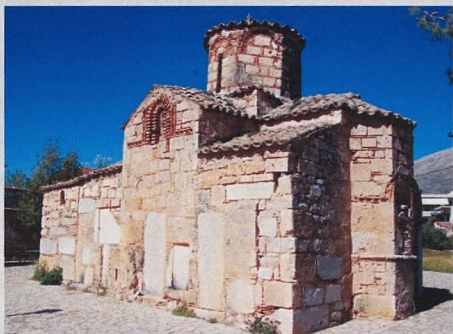
Ο ναός πριν την αποκατάσταση

Ο ναός σώθηκε ως τις μέρες μας σε κακή κατάσταση διατήρησης, αντιμετωπίζοντας σοβαρά δομοστατικά, οικοδομικά και αισθητικά προβλήματα. Το 2008 εκπονήθηκε, με πρωτοβουλία του Συμβουλίου Αρχιτεκτονικής Κληρονομιάς της ΕΛΛΗΝΙΚΗΣ ΕΤΑΙΡΕΙΑΣ Περιβάλλοντος και Πολιτισμού μελέτη συντήρησης και αποκατάστασης του ναού, η οποία συμπληρώθηκε και τροποποιήθηκε το 2010, υπό την εποπτεία της 25ης Εφορείας Βυζαντινών Αρχαιοτήτων, από το Γραφείο Ειδικών Αρχιτεκτονικών Μελετών – Μνημείο ΕΠΕ, Σταύρος Μαμαλούκος – Αναστασία Καμπόλη Μαμαλούκου & Συνεργάτες.

Στις εργασίες που πραγματοποιήθηκαν περιλαμβάνονταν η στερέωση των τοίχων και της θολοδομίας με εφαρμογή ενεμάτων και εφαρμογή συστήματος ελκυστήρων από ανοξείδωτο χάλυβα, η περιορισμένης έκτασης ανακατασκευή κατεστραμμένων τμημάτων των όψεων, η ανακατασκευή της στέγης με επαναχρησιμοποίηση των παλαιών χειροποίητων κεραμιδιών, η συντήρηση και μερική αποκατάσταση του δαπέδου, η κατασκευή νέου μαρμαρίνου τέμπλου και θυρωμάτων στα οποία εντάχθηκαν τα διατηρούμενα λείψανα των αρχικών και η κατασκευή νέων κουφωμάτων.

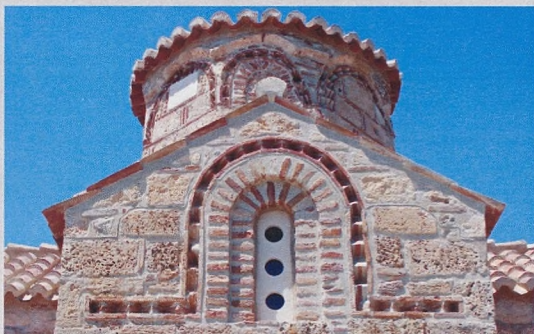
Ο ναός μετά την αποκατάσταση

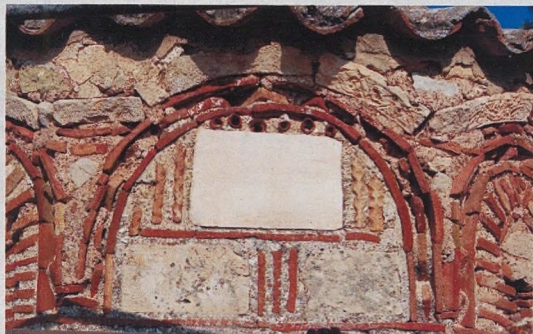
Κεραμοπλαστικός διάκοσμος και χρήση αρχαίου υλικού

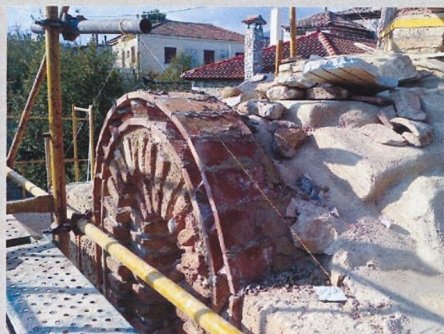
Ο ναός κατά τη διάρκεια των εργασιών αποκατάστασης
