## Εισαγωγικά

Αντικείμενο της παρούσας μελέτης είναι η αποκατάσταση του αναλημματικού τοίχου βόρεια της εισόδου της Μονής Κατακεκρυμμένης Άργους. Όπως ανέφεραν οι δύο πατέρες της Μονής ιερομόναχοι Ιωσήφ και Μακάριος, η κατάρρευση του αναλημματικού τοίχου έγινε ξαφνικά κατά τις πρωινές ώρες στις 8 Νοεμβρίου του 2009 μετά από δυνατή βροχή. Λόγω ακριβώς της γειννίας με την είσοδο της Μονής η κατάρρευση δημιουργεί επικινδυνότητα προς τους μόνιμους κατοίκους της Μονής αλλά και προς τους επισκέπτες. Ενδεχομένως μπορεί να προκαλέσει πρόβλημα στη θεμελίωση του υποστυλώματος της βορειοανατολικής γωνίας του εξωνάρθηκα της Μονής.

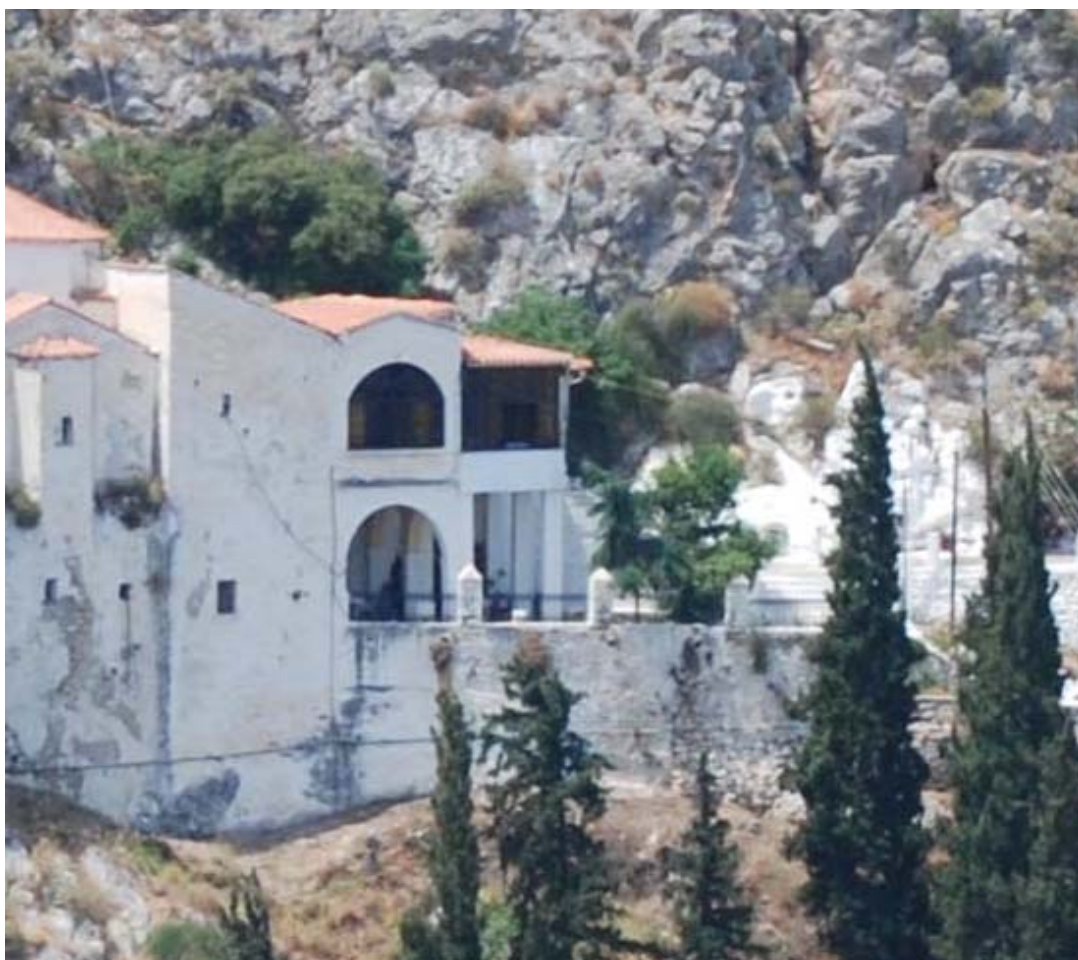
*Εικ. 2. Άποψη του αναλημματικού τοίχου από ανατολικά πριν την κατάρρευσή του (Αρχείο Μονής).*

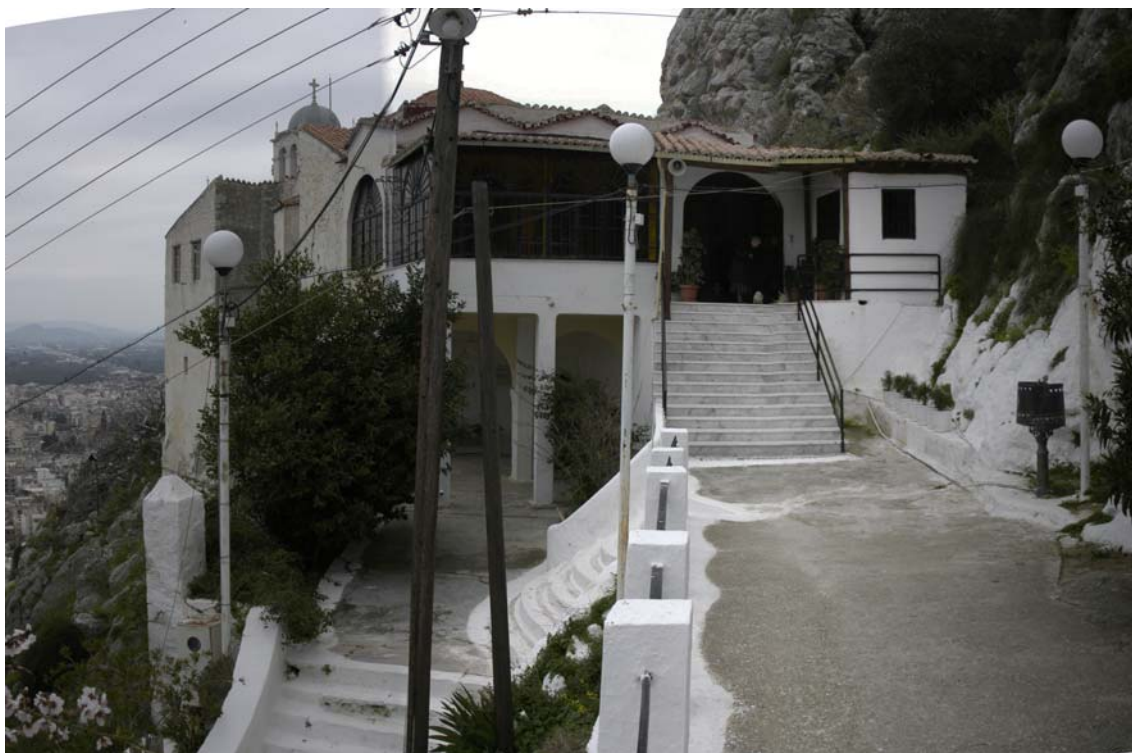
Εικ. 3. Άποψη της εισόδου της Μονής Κατακεκρυμμένης Άργους και του τελευταίου πεσσίσκου του αναλημματικού τοίχου πριν την κατάρρευσή του (5 Μαρτίου 2007).

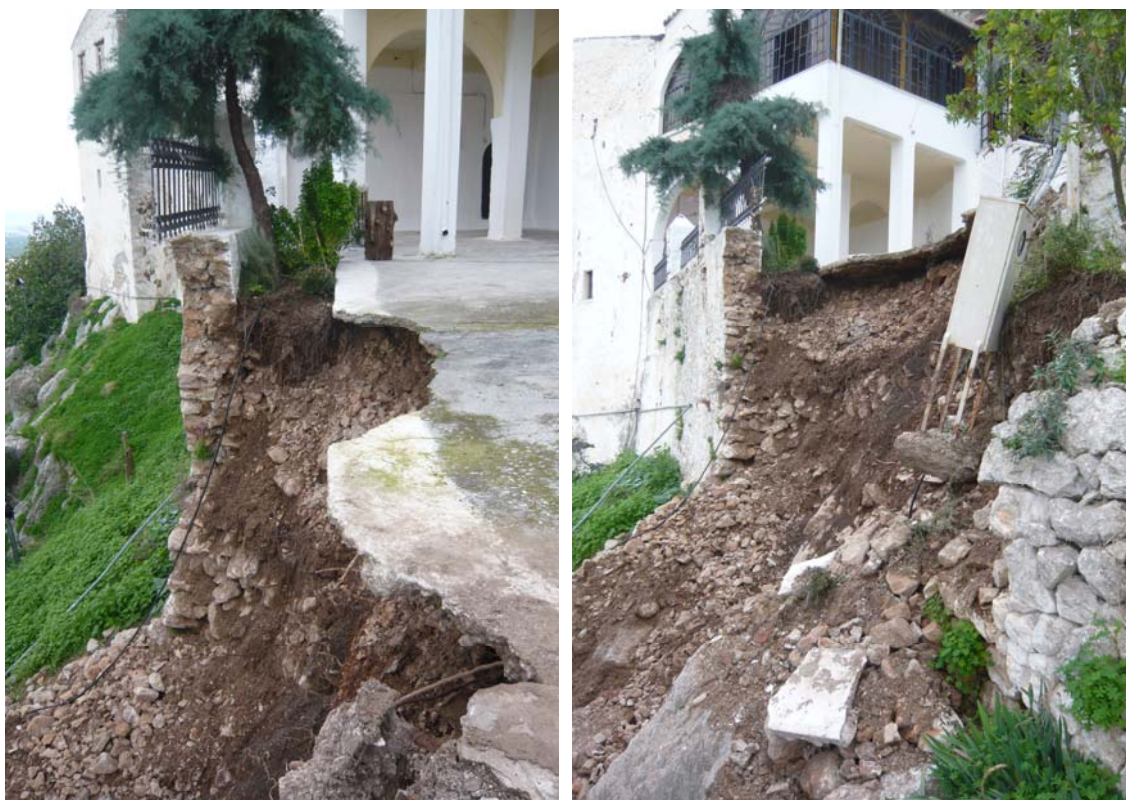
Το μικρό γενικά πάχος του αναλημματικού τοίχου, τα ασθενή κονιάματα και κυρίως η προβληματική θεμελίωσή του στον επικλινή βράχο σε συνδυασμό με την έντονη βροχόπτωση ευθύνονται για την κατάρρευση σημαντικού τμήματος του τοίχου. Συγκεκριμένα κατέρρευσε μια περιοχή επιφάνειας σε όψη περί τα 45 τετραγωνικά μέτρα, με μέγιστο μήκος 7,70 μέτρα και ύψος που κυμαίνεται από 4 έως 6,5 μέτρα. Κατά την κατάρρευση συμπαρασύρθηκαν στον γκρεμό και δύο από τους κτιστούς πεσσίσκους με το κιγκλίδωμά τους. Τα προϊόντα της κατάρρευσης έχουν διασκορπιστεί σε απόσταση αρκετών μέτρων πάνω στον κεκλιμένο βράχο καλύπτοντας περιοχή στην οποία, σύμφωνα με μαρτυρία των Πατέρων, υπήρχαν ίχνη παλαιότερων λιθόκτιστων παρτεριών.

Η κατάσταση που διαμορφώθηκε μετά την κατάρρευση ενέχει σοβαρούς κινδύνους τόσο για τις υπόλοιπες κατασκευές όσο και για τους ανθρώπους που ζουν ή επισκέπτονται τη Μονή. Αναλυτικότερα, το τμήμα του αναλημματικού τοίχου που έχει απομείνει έχει αρκετά σαθρά και ετοιμόρροπα τμήματα εκατέρωθεν της κατάρρευσης και η τομή που έχει δημιουργηθεί στην αυλή απέχει ένα περίπου μέτρο από το γωνιακό υποστύλωμα του εξωνάρθηκα θέτοντας σε κίνδυνο το θεμέλιό του. Τμήμα της επικάλυψης του δαπέδου της αυλής από άοπλο σκυρόδεμα στέκει σε πρόβολο πάνω από την τομή του εδάφους θέτοντας σε κίνδυνο τα διερχόμενα άτομα.

Εικ. 2-3. Λεπτομέρειες της περιοχής μετά την κατάρρευση του αναλημματικού τοίχου βορειοανατολικά της εισόδου (15 Νοεμβρίου 2009).

Ο αναλημματικός τοίχος προτείνεται να ανακατασκευαστεί με λιθοδομή η οποία στο θεμέλιο της και στο εσωτερικό της θα ενισχυθεί με αφανή πλήρη σκελετό από οπλισμένο σκυρόδεμα με τον τρόπο που περιγράφεται παρακάτω.

Θα προηγηθεί καθαρισμός της περιοχής από τα ετοιμόρροπα τμήματα των επιχώσεων καθώς και από τα μπάζα στην περιοχή του θεμελίου μέχρι την αποκάλυψη του φυσικού βράχου ή τουλάχιστον ασφαλούς σημείου θεμελίωσης. Επίσης θα απομακρυνθούν και τα σαθρά τμήματα της τοιχοποιίας εκατέρωθεν της κατάρρευσης, ενώ προς τα ανατολικά θα καθαιρεθεί και το ανώτερο τμήμα του στηθαίου και οι δύο πεσσίσκοι.

Το νέο βαθμιδωτό θεμέλιο του τοίχου θα κατασκευαστεί από οπλισμένο σκυρόδεμα που σε κάτοψη θα εξέχει του τελικού μετώπου του τοίχου κατά 30 εκ. Η προεξοχή του θεμελίου θα επεκταθεί και στα εκατέρωθεν τμήματα του τοίχου που δεν έχουν καταρρεύσει. Το θεμέλιο θα προσαρμόζεται στο φυσικό βράχο με κλιμακώσεις έτσι ώστε η ορατή του όψη να μην ξεπερνά σε ύψος τα 60 εκ. Θα θεμελιωθεί απευθείας στο φυσικό βράχο όπου προτείνεται να αγκυρωθεί με βλήτρα INOX (AISI 316) Φ18 κατάλληλα στερεωμένα με ρητίνη σε βάθος τουλάχιστον 50 εκατοστών.
