**ΑΓΙΟΠΕΤΡΙΤΙΚΗ ΠΟΛΙΤΙΣΜΙΚΗ  
ΔΙΑΔΡΟΜΗ**

**«Βρύση Τρικαλίτη»**

**Δ.Δ Αγίου Πέτρου Δήμου Βόρειας Κυνουρίας  
ΑΡΚΑΔΙΑΣ**

# Τεχνική Έκθεσης διαμόρφωσης αύλειου χώρου «βρύσης Τρικαλίτη»

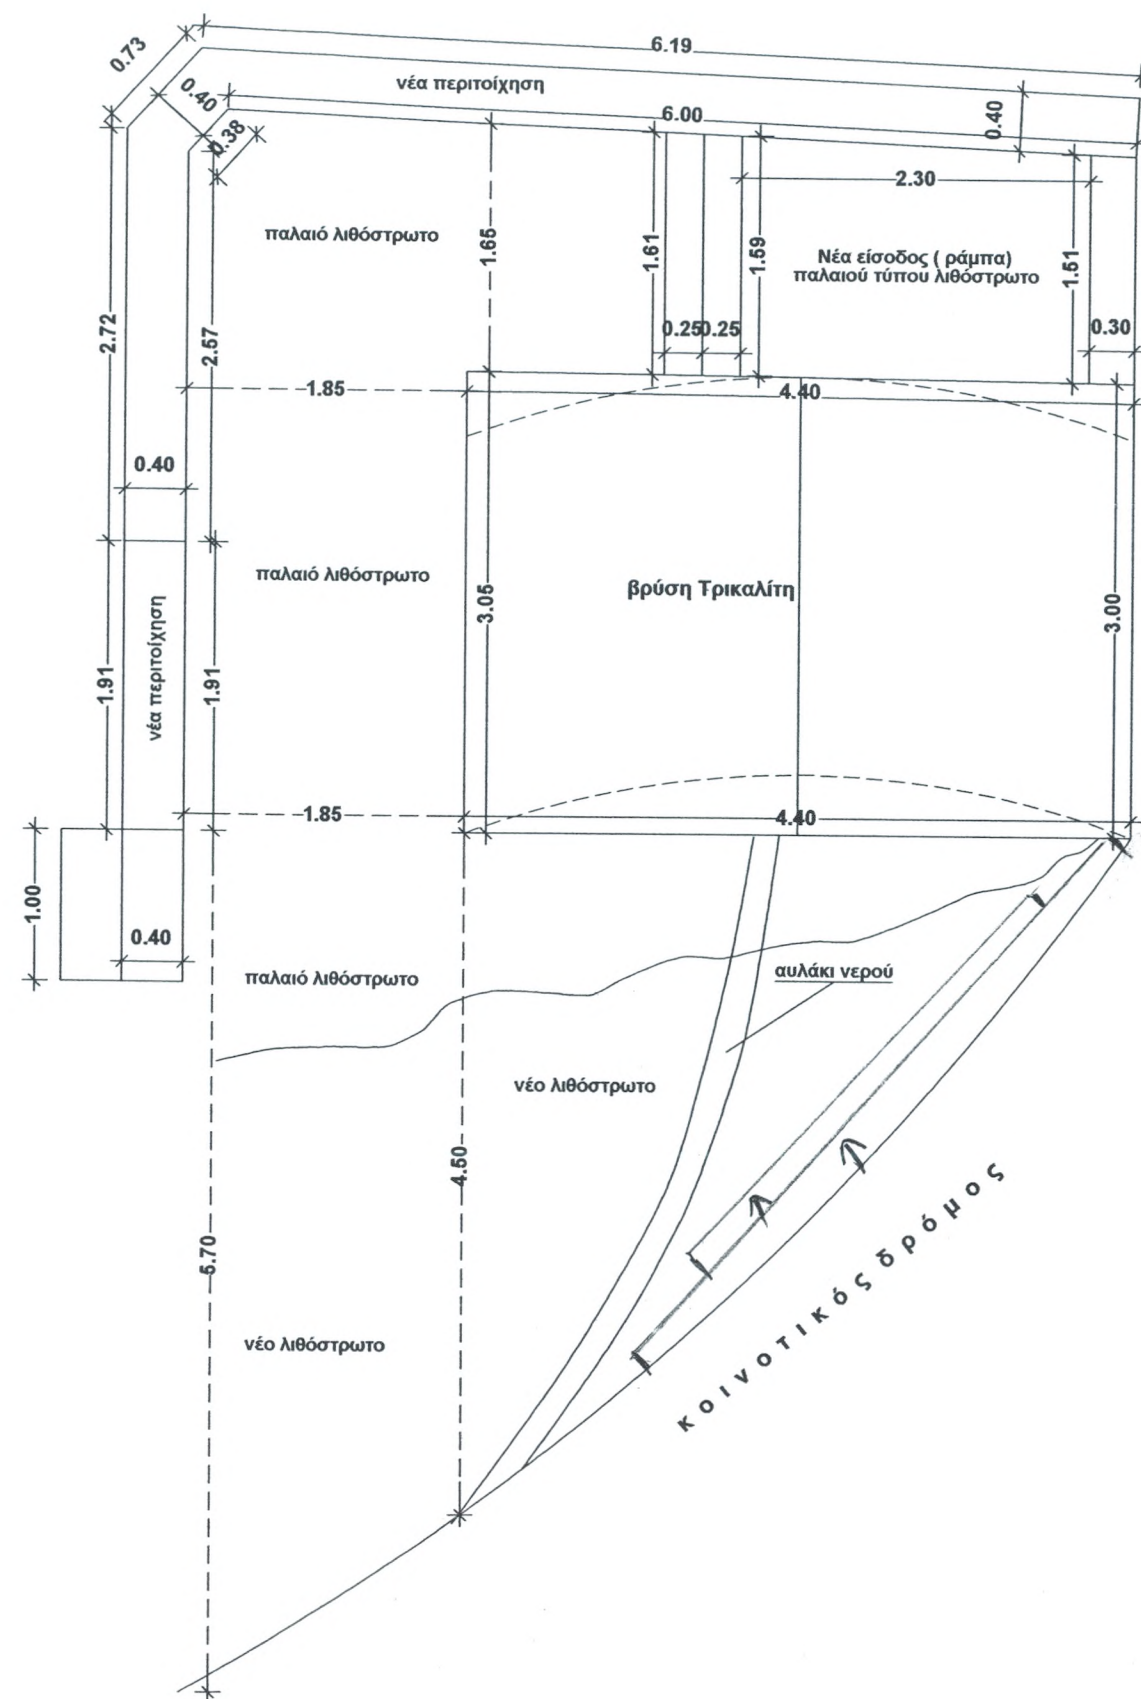
| ΕΡΓΟ | | ΔΙΑΜΟΡΦΩΣΗ ΑΥΛΙΟΥ ΧΩΡΟΥ ΒΡΥΣΗΣ ΤΡΙΚΑΛΙΤΗ ΑΓΙΟΣ ΠΕΤΡΟΣ ΑΡΚΑΔΙΑΣ | | ΚΑΤΟΨΗ ΑΥΛΙΟΥ ΧΩΡΟΥ ΒΡΥΣΗΣ ΤΡΙΚΑΛΙΤΗ | |

1. Ο περιβάλλον αυτός χώρος αποτελείται από παλαιό λιθόστρωτο στην ανατολική- νότια και δυτική πλευρά. Το λιθόστρωτο θα συντηρηθεί και θα επιδιορθωθεί όπου χρειάζεται. Συγκεκριμένα το νότιο λιθόστρωτο βρίσκεται σε άριστη κατάσταση λόγω της προστασίας που του παρείχε η από δεκαετίες επιχωμάτωση.

2. Στην ανατολική πλευρά το λιθόστρωτο που εφάπτεται του κοινοτικού δρόμου έχει απολεσθεί, σε αρκετό πλάτος, προς το κτίσμα της βρύσης. Βρίσκεται δε σε χαμηλότερη στάθμη ( 0,10 – 0,40 μ.). Για την ομαλότερη πρόσβαση στην βρύση, η ύπαρξη, δύο ελαφρώς πεπλατυσμένων βαθμίδων (σκαλοπάτια) θα βοηθούσε ιδιαίτερα.

3. Η από βορρά νέα κεκλιμένη είσοδος στον περιμετρικό αύλειο χώρο της βρύσης έχει ήδη διαμορφωθεί. Έχει κλίση περίπου 20° με κατεύθυνση από βορρά προς δύση, πλαισιωμένη ανατολικά από το τοίχιο της βρύσης, δυτικά από το του αναλημματικού τοίχου. Ένας μονόλιθος από γκριζόλευκο μάρμαρο του Πάρνωννα, διαστάσεων: 1,58 X 0,40 X 0,20μ., θα αποτελεί την από βορράς είσοδο με μία βαθμίδα υπερύψωσης. Προς νότον σε απόσταση 2,30μ δύο άλλες μαρμάρινες βαθμίδες : 1,58X0,17X0,25μ, θα ενώσουν την κεκλιμένη είσοδο με το παλαιό καλοδιατηρημένο λιθόστρωτο.

4. Ο αναλημματικός τοίχος που περιβάλλει νότια και δυτικά τον αύλειο χώρο της βρύσης θα υπερυψωθεί στην νοτιο-δυτική συμβολή των πλευρών, κατά 0,45μ. και 1 με 1,50μ. κατά μήκος της κάθε μίας πλευράς.

1. Όλες οι βαθμίδες όλων των συναρμογών θα κατασκευαστούν από λευκόγκριζο μάρμαρο Πάρνωνος.
2. Όλοι οι λίθοι που θα καλύψουν τα νέα λιθόστρωτα θα είναι ίδιας γεωλογικής σύστασης με τους ήδη υπάρχοντες λίθους των παλαιών λιθόστρωτων.
3. Οπλισμένο σκυρόδεμα υποστρώματος θα κατασκευαστεί κάτω από την λίθινη πλακόστρωση της κεκλιμένης εισόδου. Ομοίως και για την συναρμογή των βαθμίδων της ανατολικής εισόδου
4. Το κονίαμα σύνδεσης όλων των δομικών στοιχείων θα γίνει με μαύρο τσιμέντο άμμο και νερό.

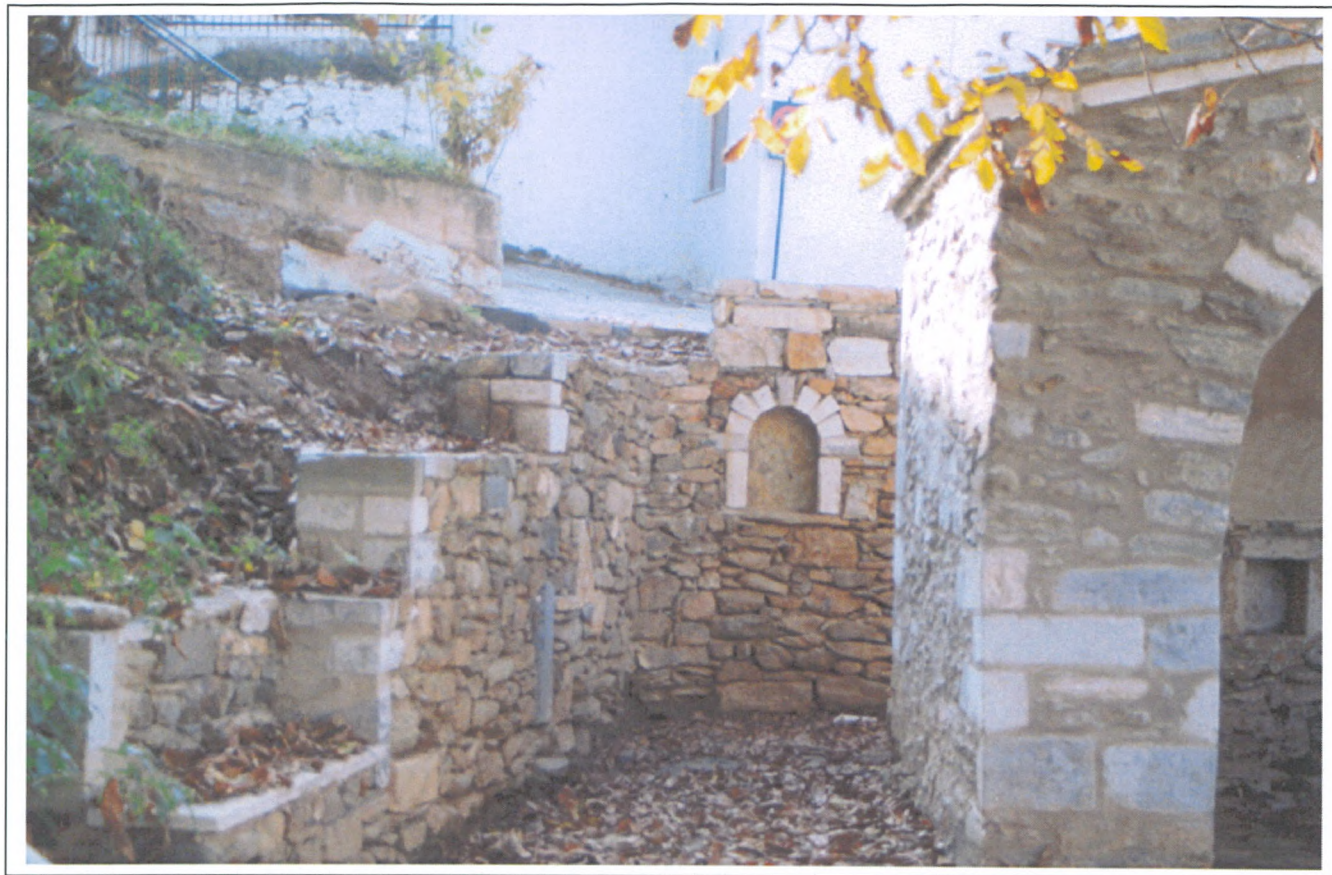
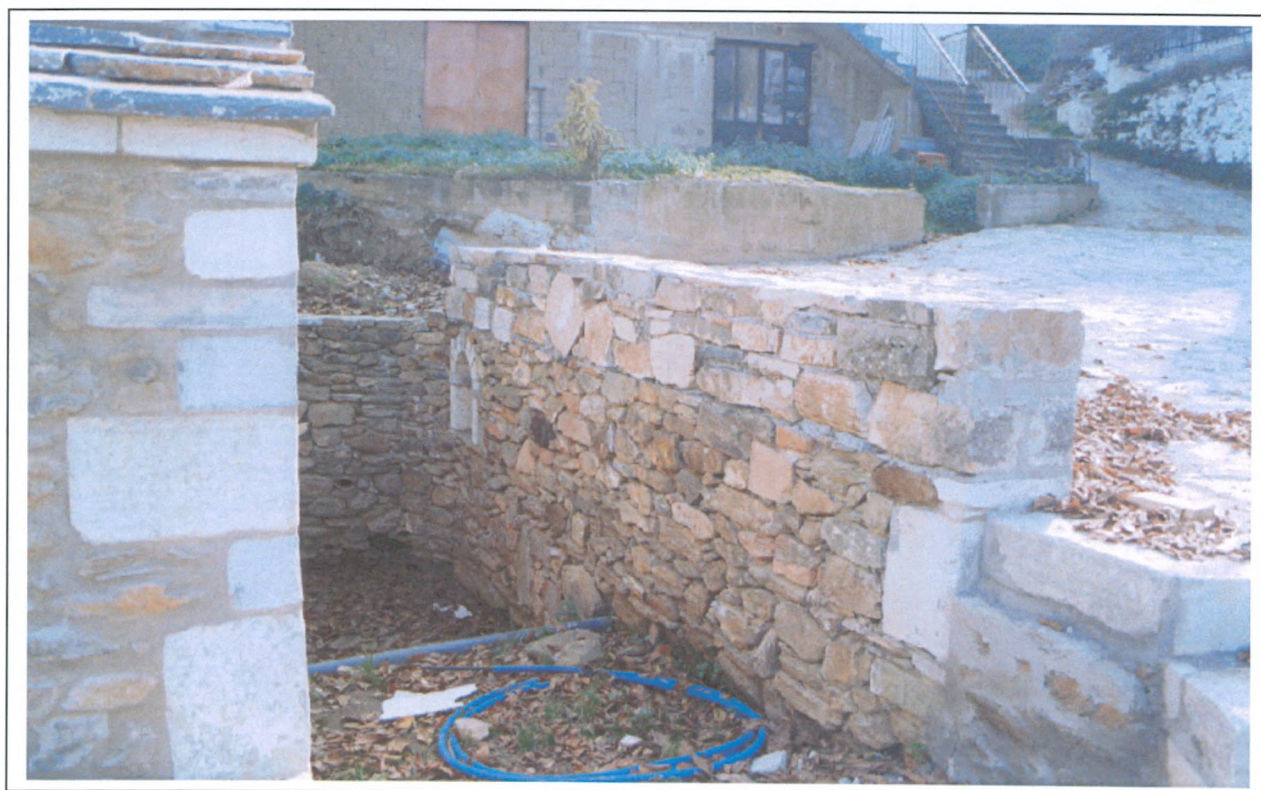
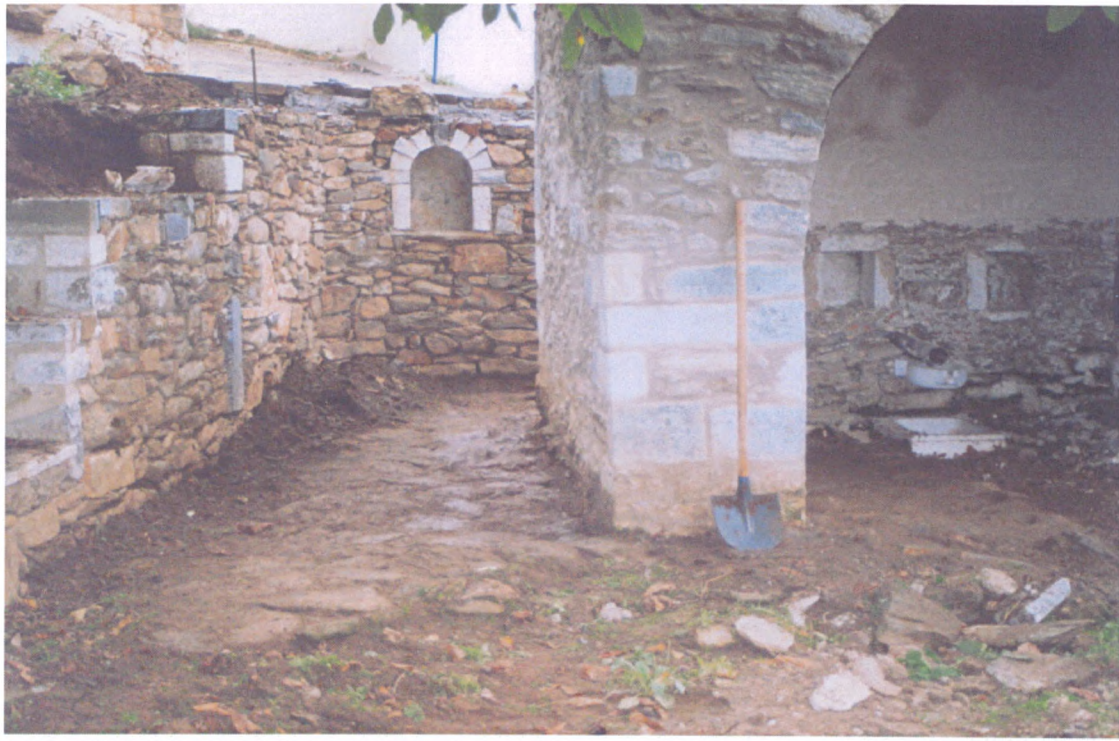
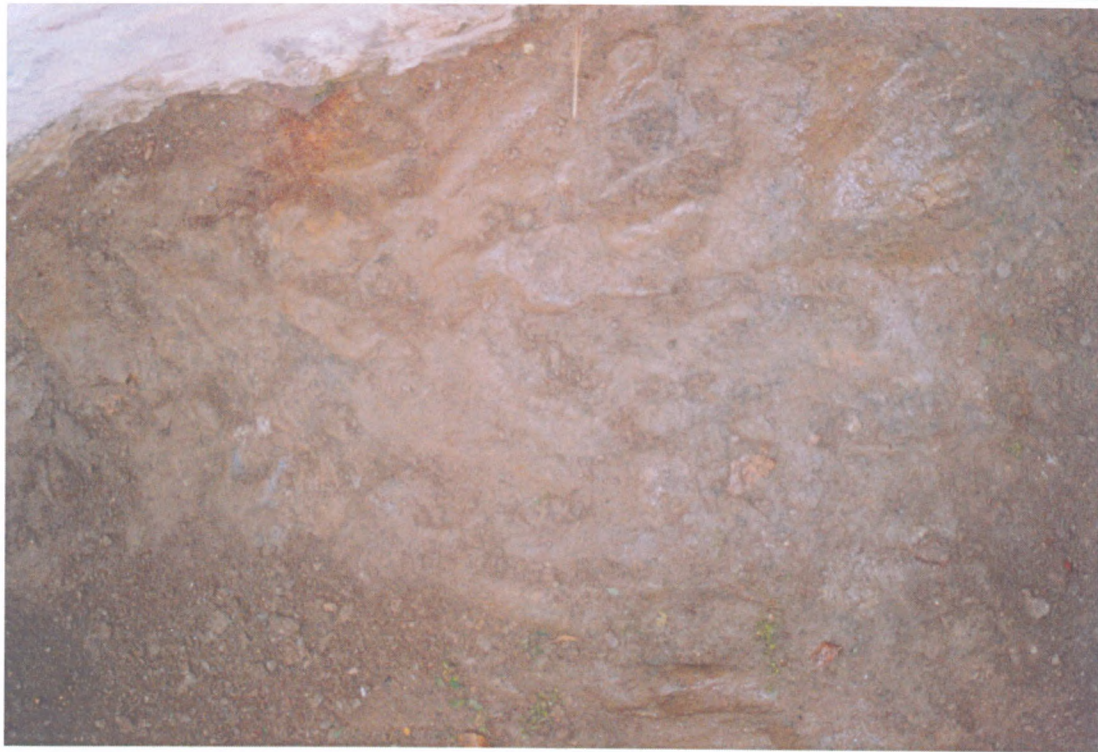
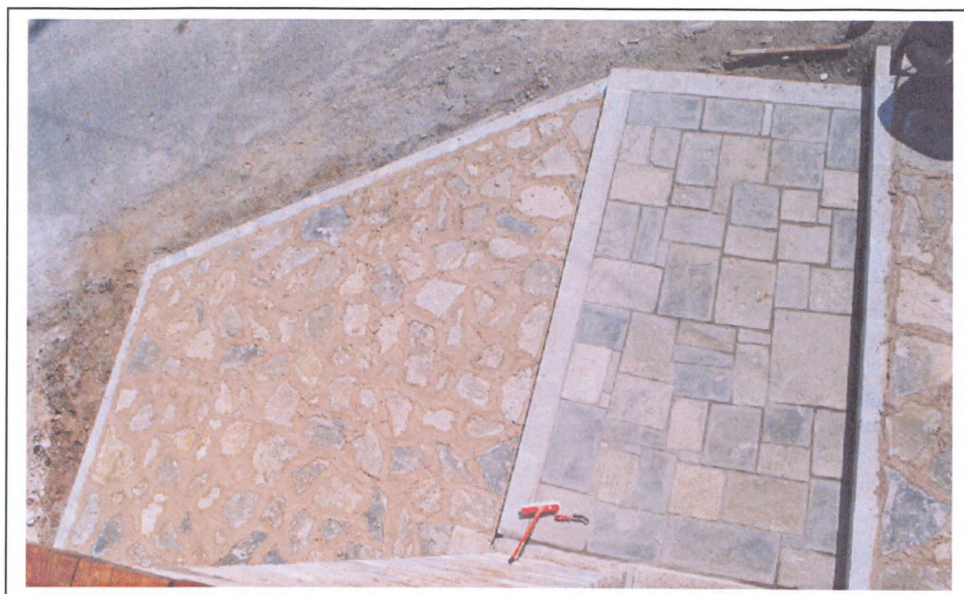
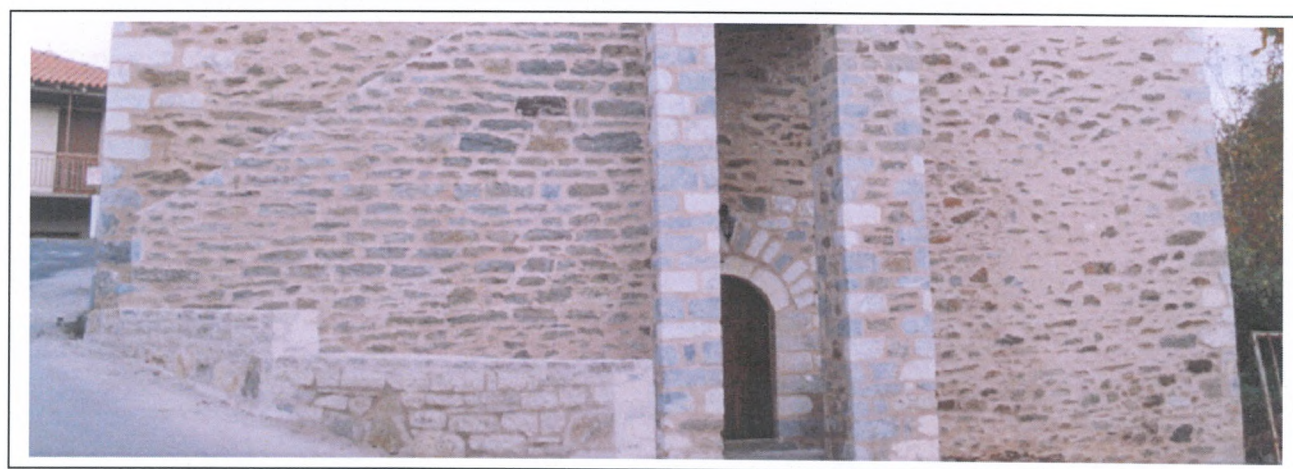
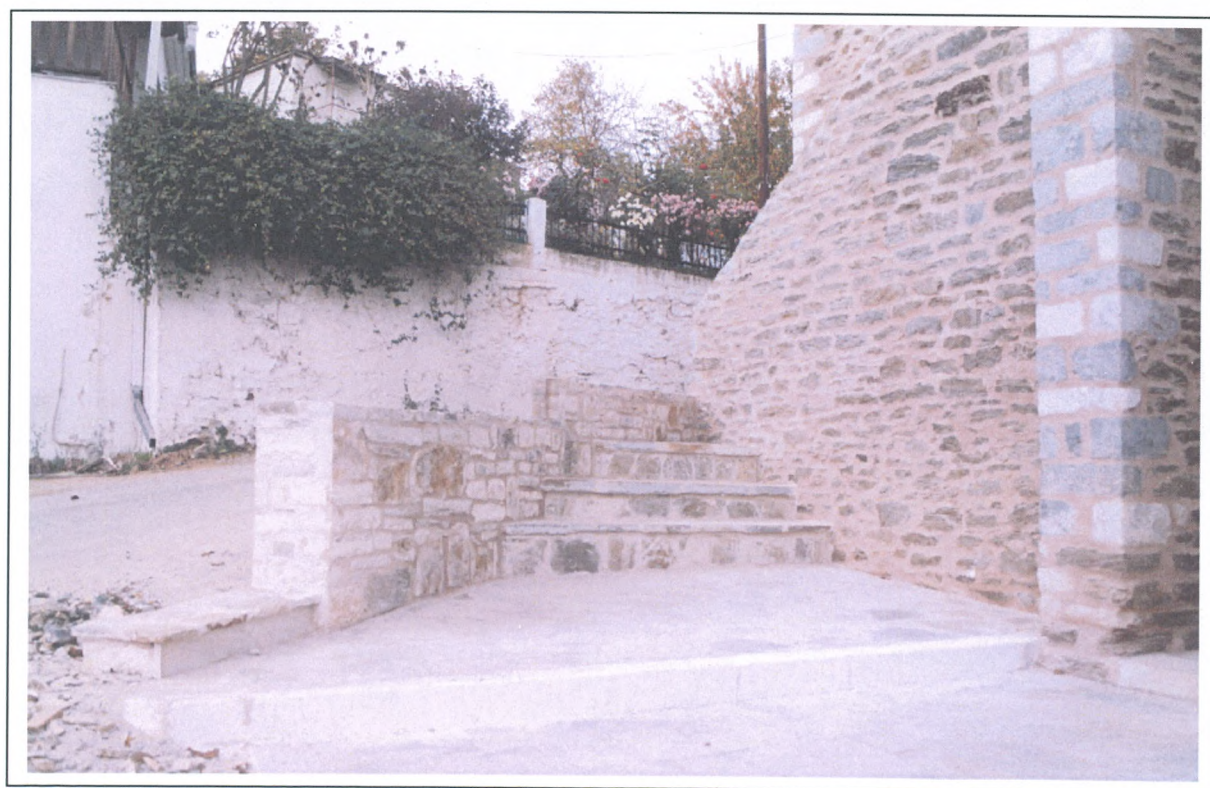
ΒΡΥΣΗ ΤΡΙΚΑΛΙΤΗ  
Προ των παρεμβάσεων

Η βρύση βρίσκεται στον άξονα Ανατολής Δύσης. Τοξωτό άνοιγμα -είσοδος από ανατολάς. Η κατάστασή της ήταν απελπιστική. Οι εργασίες άρχισαν ουσιαστικά τέλη Ιουλίου του 2004. Περιελάμβαναν αποχωμάτωση του περιβάλλοντα χώρου της, και αφαίρεση όλου του σκυροδέματος που κάλυπτε την είσοδο και το δάπεδο της βρύσης.

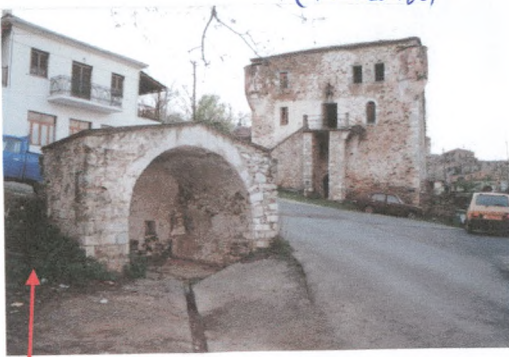
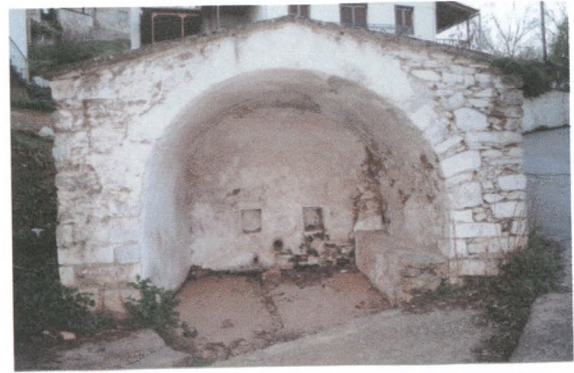
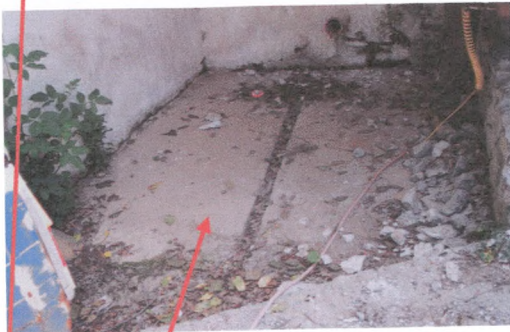
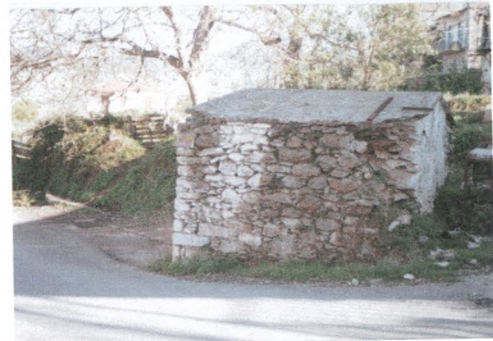
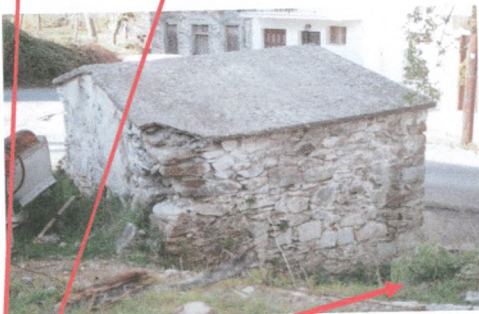
Τωρινή κατάσταση

Οι προτεινόμενες λύσεις αφορούν μόνο τον **περιβάλλοντα χώρο**, αφού οι εργασίες στο κύριο σώμα της βρύσης έχουν ολοκληρωθεί εκτός ορισμένων αρμολογημάτων στο εσωτερικό της και τις επιδιορθώσεις του λίθινου δαπέδου της, όπου χρειάζεται:

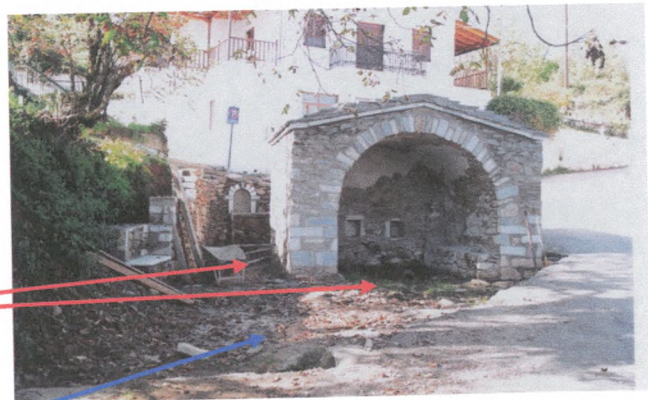
Αρχαίο λιθόστρωτο

Χώρος για το νέο  
λιθόστρωτο

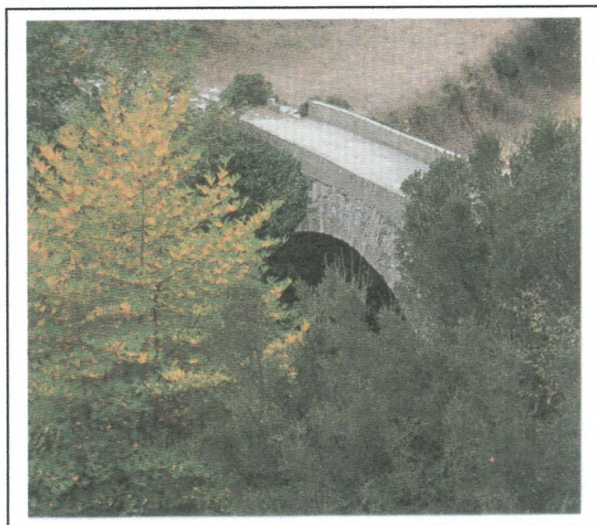
**ΓΕΦΥΡΙ ΤΗΣ ΑΝΝΑΣ ή ΤΑΝΟΥ**

Το γεφύρι αυτό είναι μονότοξο και «γεφυρώνει» τις όχθες του ποταμού Τάνου –χείμαρρος πλέον- και βρίσκεται στα ΒΑ του χωριού έξω από αυτό. Ήταν η κύρια είσοδος του χωριού από και προς τα ανατολικά και νότια μέρη της Κυνουρίας. Ο 17<sup>ος</sup> αιώνας φαίνεται να είναι ο αιώνας κατασκευής του. περαιτέρω συγκριτική έρευνα θα βοηθήσει στην χρονολόγησή του.

Η τωρινή κατάσταση είναι μάλλον ικανοποιητική από πλευράς στατικότητας και γενικά λειτουργικότητας του κτίσματος

Κατά την δική μας παρατήρηση χρειάζεται καθάρισμα, σωστικές παρεμβάσεις όπου χρειάζεται και ανάδειξή του με την απομάκρυνση τόσο του «κλείδωνα» όσο και των πλατάνων που το περιβάλλουν ασφυκτικά.

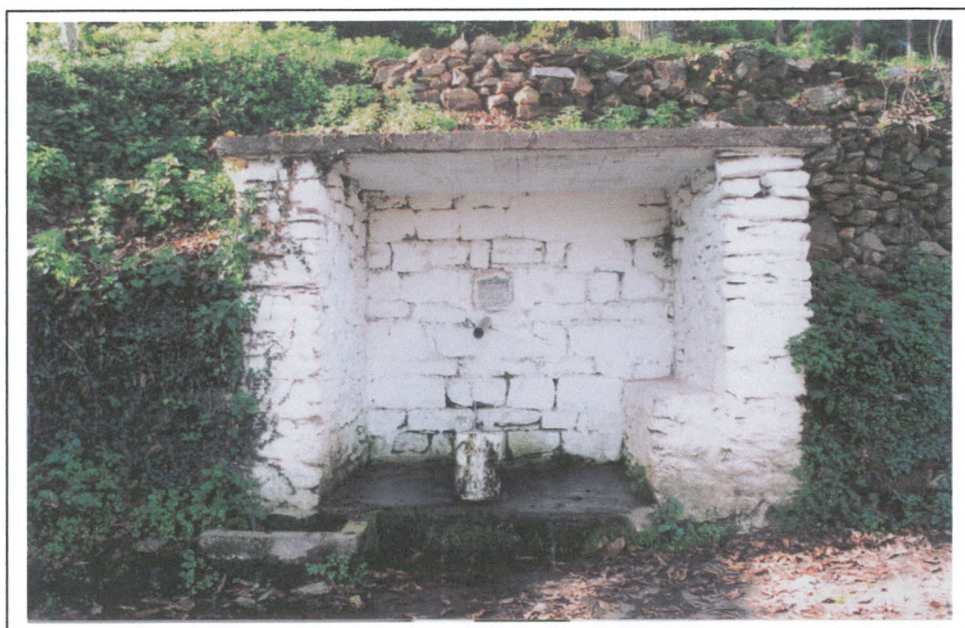
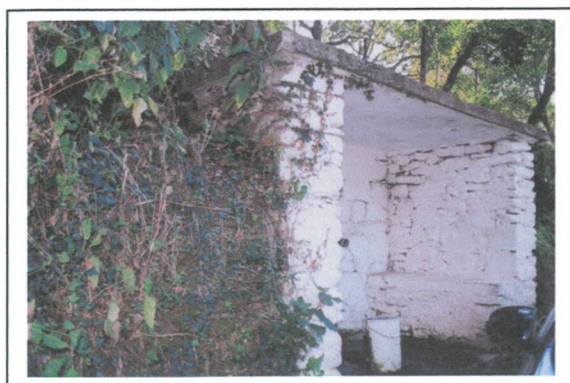
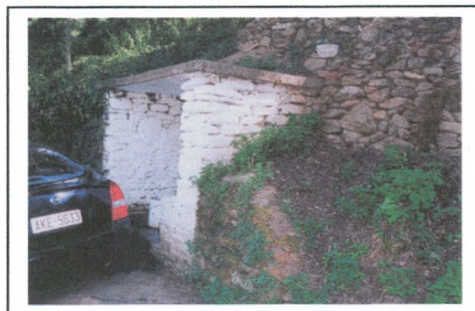
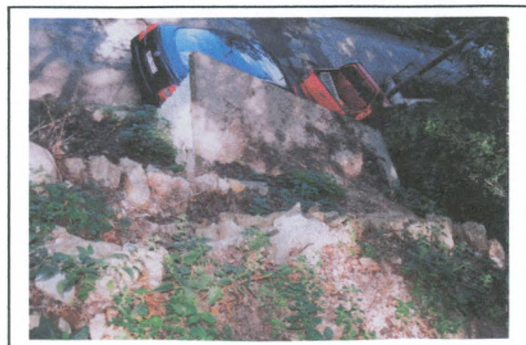
**ΒΡΥΣΗ ΚΑΡΑΜΠΕΛΑ 1654**

Η βρύση βρίσκεται εντός του χωριού, στα ανατολικά. Η κατασκευή της είναι πέτρινη του β. μισού του 17αιώνα; Η τωρινή της κατάσταση και οι διαστάσεις της είναι οι πιο κάτω:

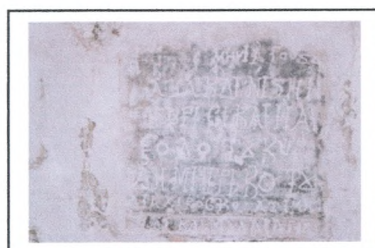
Υπάρχει και βυζαντινολαϊκή γραφή της ανακαίνισής της κατά το 1654;

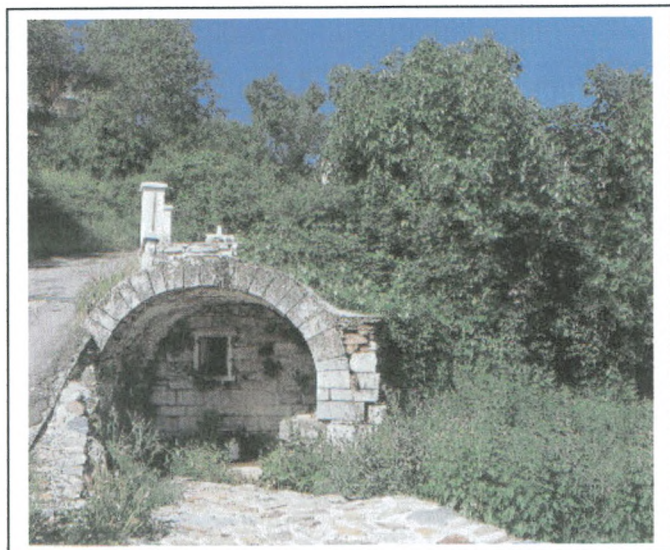
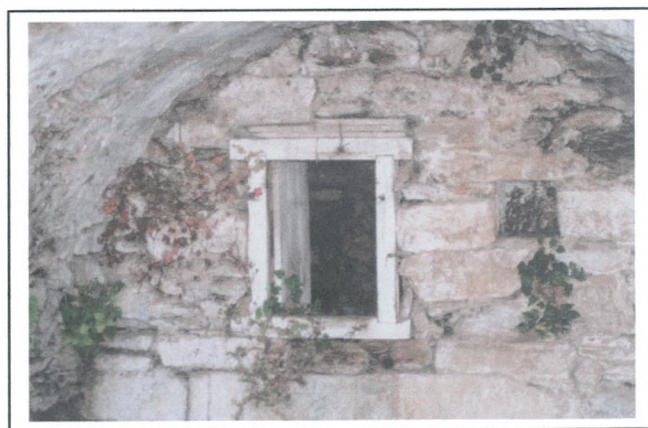
**ΒΡΥΣΗ ΒΛΑΧΑΣ**

Η βρύση της Βλάχας φαίνεται έργο του 19ου αιώνα. Εκτείνεται και μέσα από τον υπερκείμενο κήπο στα δυτικά, στοιχείο που δείχνει και προγενέστερη υπάρχουσα κατασκευή αποτελούμενη από στέρνα που βρίσκεται πίσω από το παράθυρο του τυμπάνου της.. Η τοξωτή σκεπή είναι καλυμμένη με λεπτό στρώμα τσιμέντου, ίσως τοποθετημένο το αργότερο στην δεκαετία του 1960. Η τσιμεντόστρωση αυτή μικραίνει το ύψος του τόξου, καθ' ότι τότε, ή προγενέστερα, έχουν τοποθετηθεί πέτρες χωρίς λάσπη στην βόρεια πλευρά του τόξου. Η νότια βάση του τόξου- βρύσης είναι «χωμένη» στον κοινοτικό δρόμο. Ο δρόμος αυτός διαμορφώθηκε τη περίοδο 1980 –87;. Το λιθόστρωτο του δαπέδου της έχει καλυφθεί με τσιμέντο. Δομικά λευκά μάρμαρα της βρύσης βρίσκονται εντοιχισμένα στην ίδια, στο στηθαίο του δρόμου και ένα κομμάτι διάσπαρτο τριγύρω

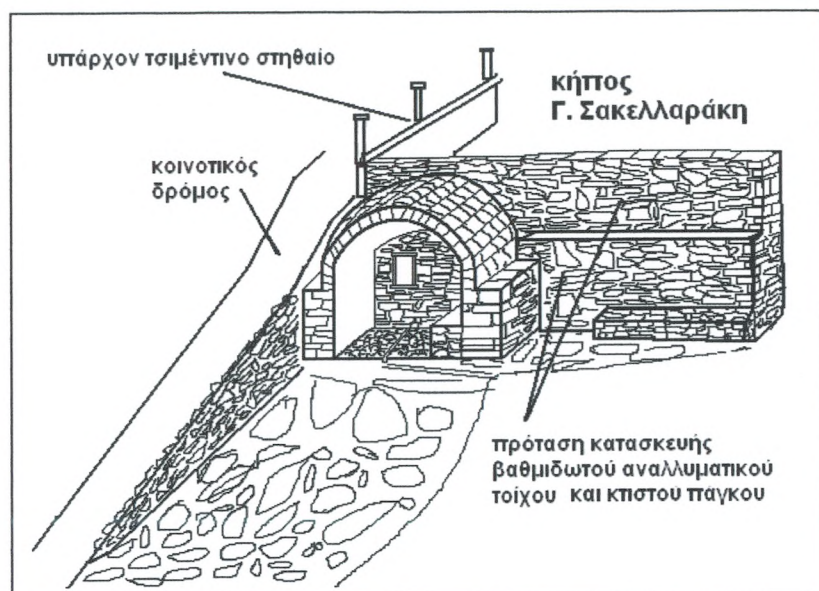
Με πρόταση μελών του συλλόγου που θα χρηματοδοτήσουν και το έργο αποκατάστασή της, 8 Μαρτίου 2005 ο Γ. Λιλής σχεδιάζει την πιο κάτω πρόταση που αφορά την διαμόρφωση και του περιβάλλοντα χώρου, έτσι όπως από χρόνια συζητούσαμε.

Ο σχεδιασμός αυτός προτείνεται διότι βόρεια και δυτικά της εκτείνεται το πρανές του υπερκείμενου κήπου, το οποίο αποτελείται απο χώμα χορτάρια και βάτα που «πνίγουν» το κτίσμα αν δεν το επιβαρύνουν κιόλας με την διαβρωτική τους ικανότητα.

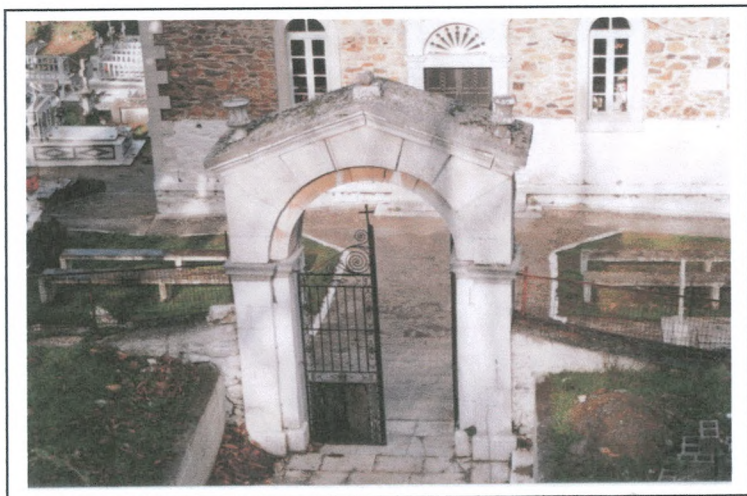
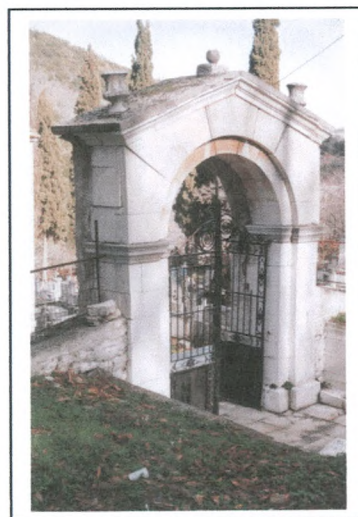
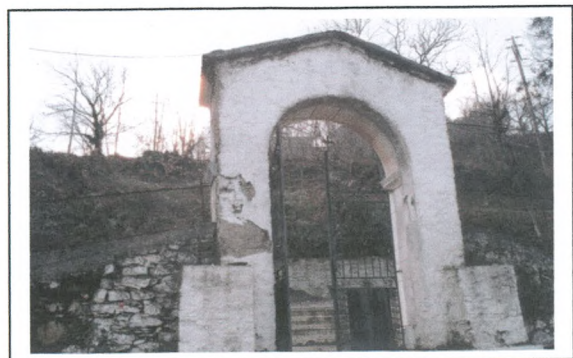
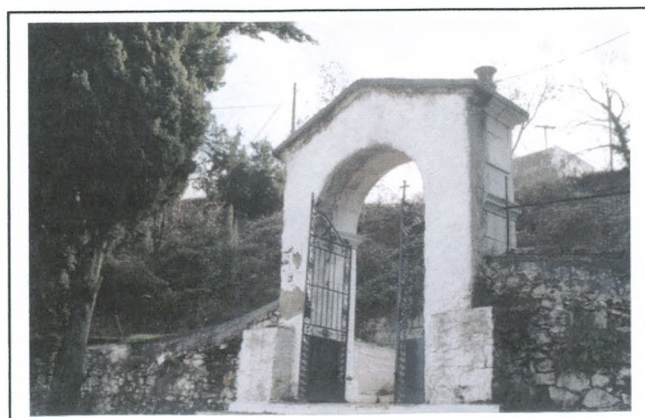
**ΠΥΛΗ**

Η πύλη θα κατασκευάστηκε κατά μέσα του 1910 ή και λίγο αργότερα. Είναι μνημειακού τύπου, τοξωτή.

Είναι όλη κατασκευασμένη από τοπική λίθο. Η νότια πλευρά της από όπου και η είσοδος, είναι καλυμμένη με ορθομαρμάρωση με γεωμετρικό σχεδιασμό που αντανakλά υστερονεοκλασικιστικά μοτίβα της Αθήνας.

Την τελευταία δεκαετία έχει πάρει ελαφρά κλίση προς δυτικά. έτσι η ορθομαρμάρωση έχει σαλευτεί και η επικινδυνότητα κατάρρευσης της πολύ πιθανή σε μεσοπρόθεσμο χρόνο
