# **ΠΟΡΕΙΑ ΕΡΓΑΣΙΩΝ ΑΠΟΚΑΤΑΣΤΑΣΕΩΣ ΙΕΡΟΥ ΝΑΟΥ ΑΓΙΟΥ ΠΕΤΡΟΥ ΚΑΣΤΑΝΙΑΣ ΜΑΝΗΣ**

**ΟΚΤΩΒΡΙΟΣ 2013 – ΜΑΡΤΙΟΣ 2014**

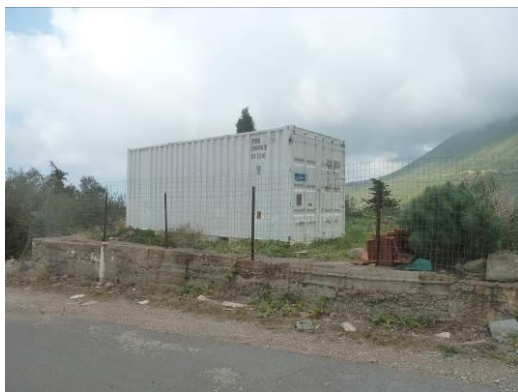
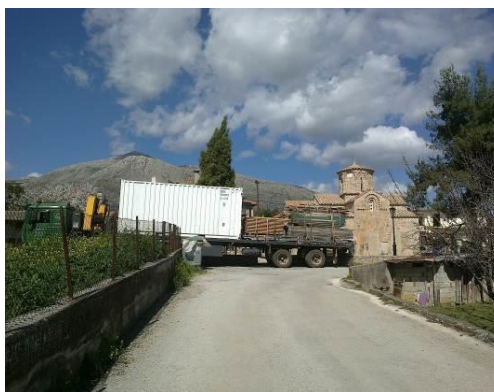
Μεταφορά και εγκατάσταση container, σε χώρο που μας έχει παραχωρηθεί στην είσοδο του χωριού, για την φύλαξη υλικών ευαίσθητων στην υγρασία και εργαλείων, για τις ανάγκες του έργου.

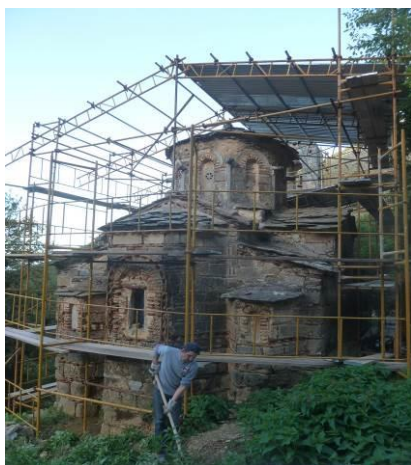
Καθαρισμός και οριοθέτηση της περιοχής του εργοταξίου

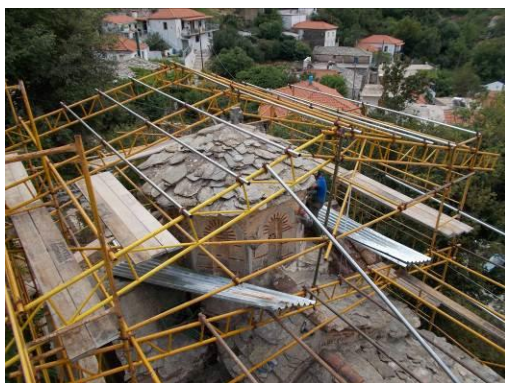
Κατασκευή εσωτερικών και εξωτερικών ικριωμάτων εργασίας τοποθέτηση στεγάστρου για προστασία του μνημείου κατά την διάρκεια των εργασιών.

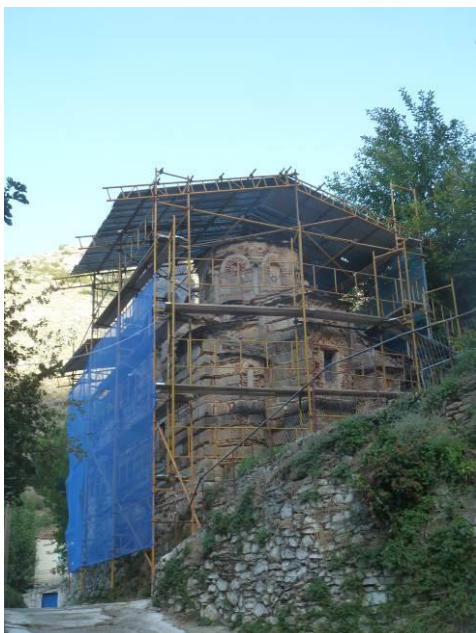
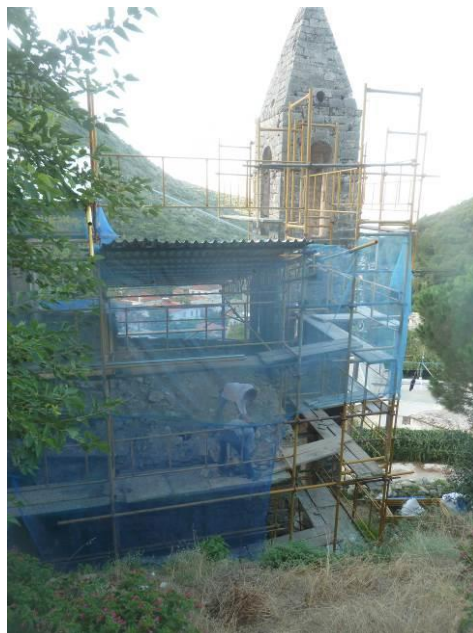
Κατασκευή εσωτερικών και εξωτερικών ικριωμάτων εργασίας τοποθέτηση στεγάστρου για προστασία του μνημείου κατά την διάρκεια των εργασιών.

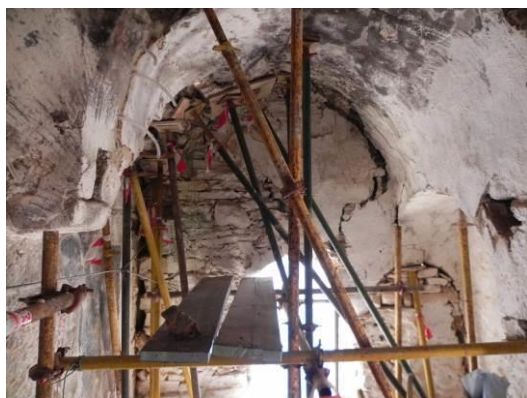
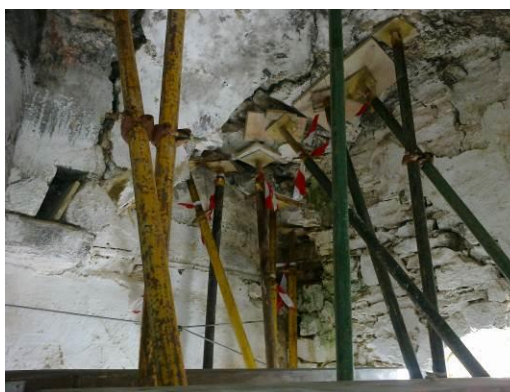
Κατασκευή ικριωμάτων υποστήλωσης Νάρθηκα και ανάταξη νοτιοανατολικού θόλου Νάρθηκα.

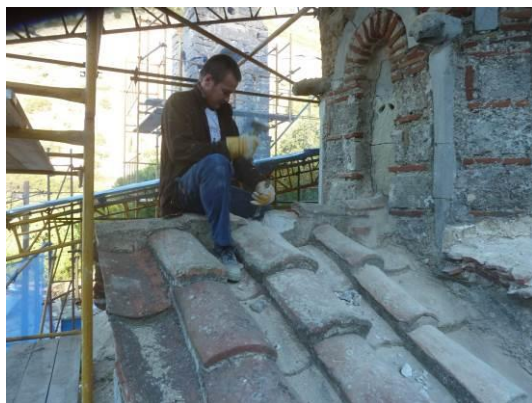
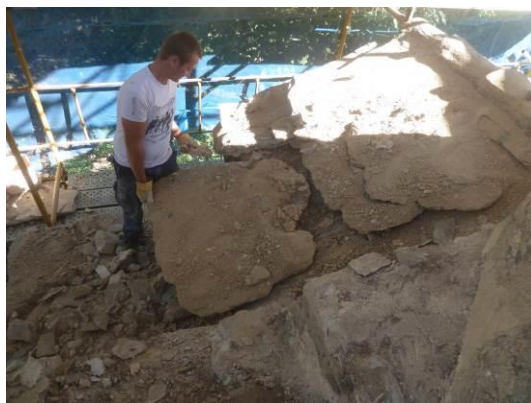
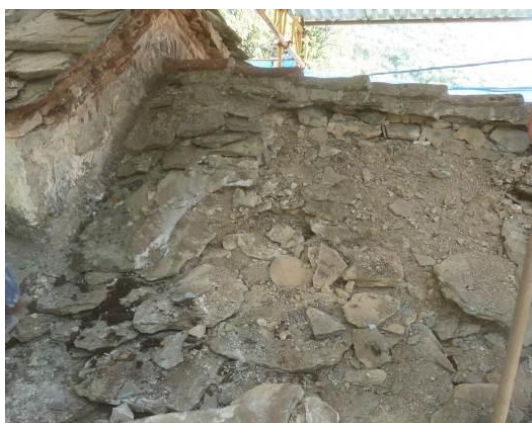
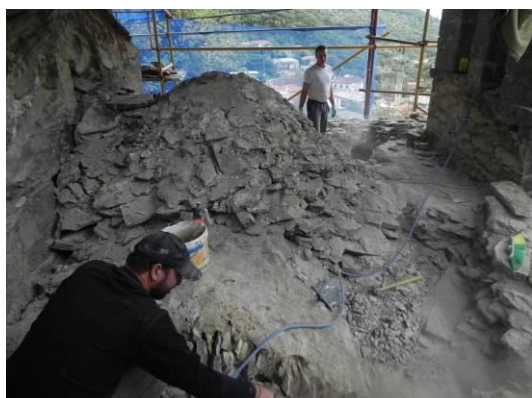
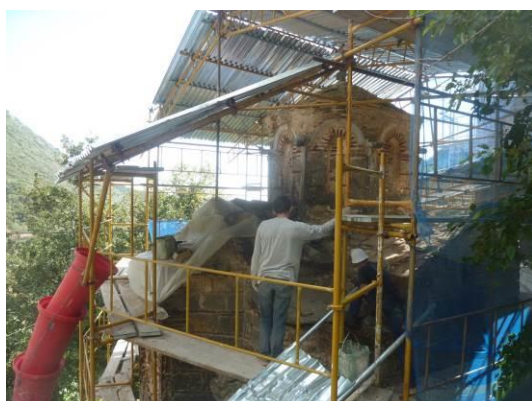
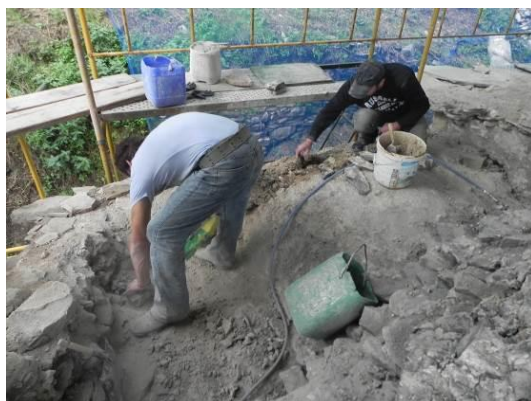
Φάσεις αποξήλωσης πλακών επικαλύψεων και γεμισμάτων του τρούλου.  
Διακρίνουμε στην τελευταία φωτογραφία τα κονιάματα των κεραμιδιών της πρώτης  
επικάλυψης του τρούλου από βυζαντινά κεραμίδα.

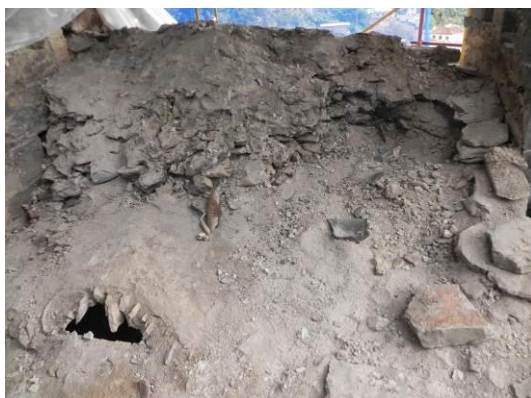
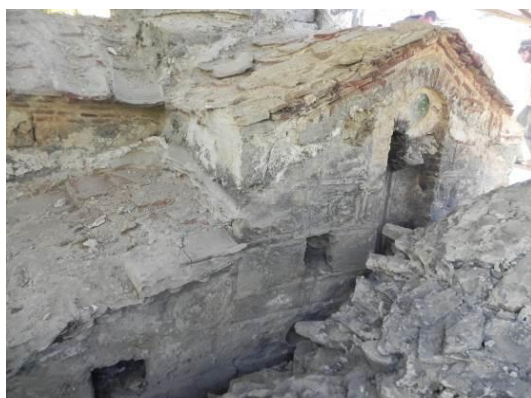
Αποξήλωση κεραμιδιών και πλακών επικαλύψεων και γεμισμάτων στεγών χωρίς κραδασμούς και καθαρισμός εξωραχίων.

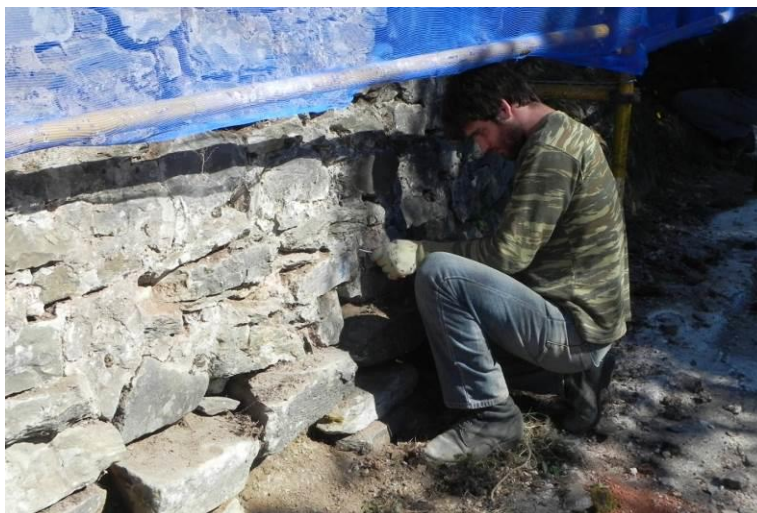
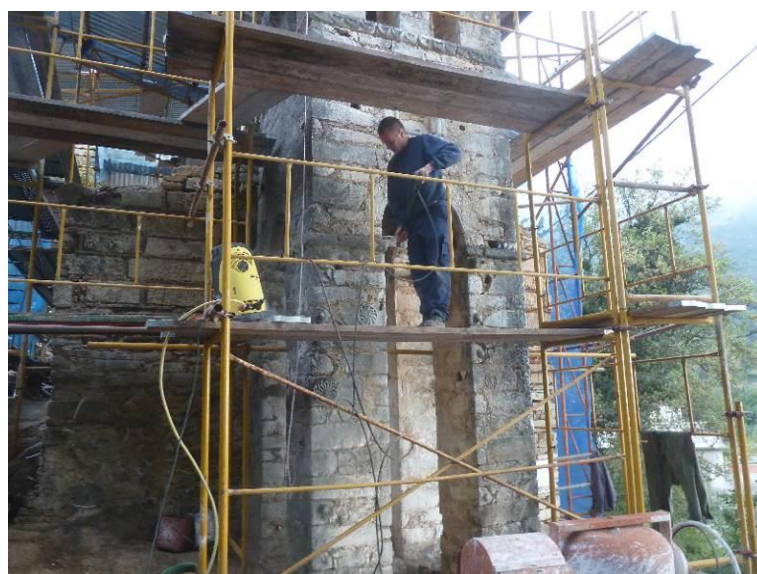
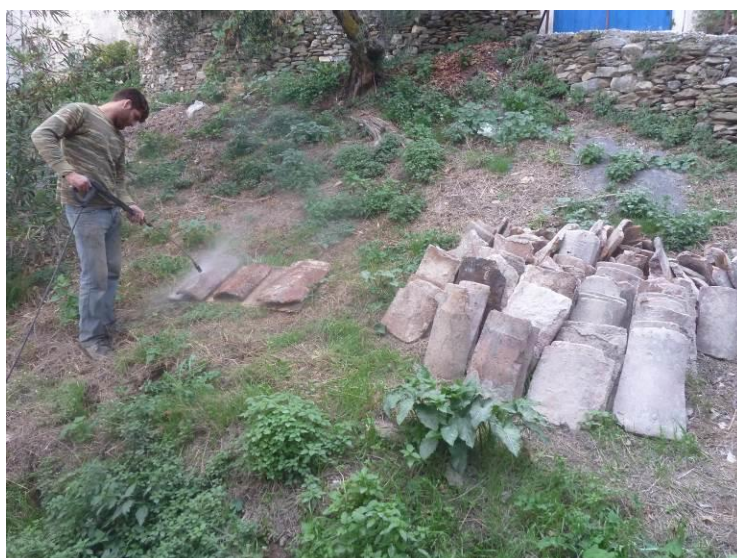
Πολύ ενδιαφέρον παρουσιάζουν τα δύο λίθινα διαφράγματα που βρέθηκαν σε δίλοβο παράθυρο στον δυτικό τοίχο του ναού μεταξύ του κυρίως ναού και του νάρθηκα .

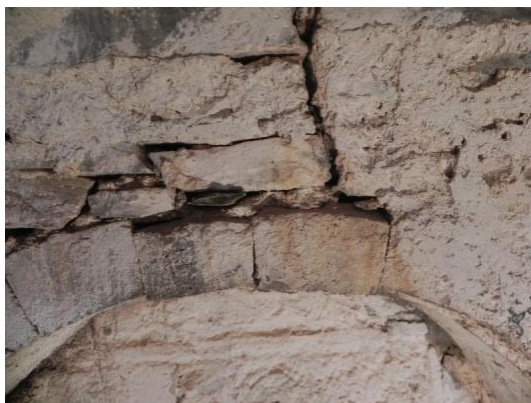
Εξυγίανση της δομής του κτηρίου με χτίσιμο της λιθοδομής δηλ. συμπληρώσεις , επανατοποθέτηση ετοιμόρροπων λίθων , τζιβίκωμα, βαθύ αρμολόγημα τοποθέτηση σωληνίσκων για τα ενέματα.

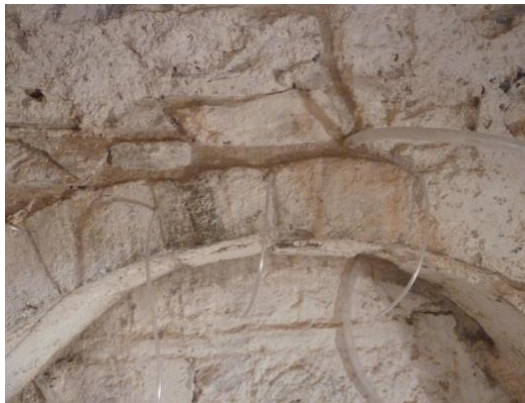
Ανάταξη τόξου τζιβίκωμα, βαθύ αρμολόγημα τοποθέτηση σωληνίσκων για τα ενέματα.

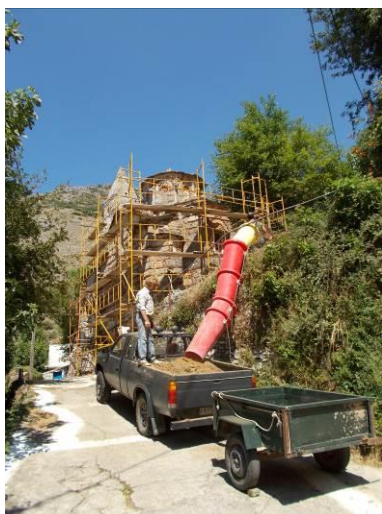
Αποκομιδή μπάζων μεταφορά εκτός εργοταξίου.

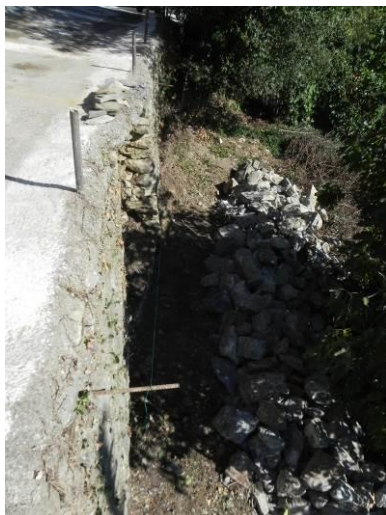
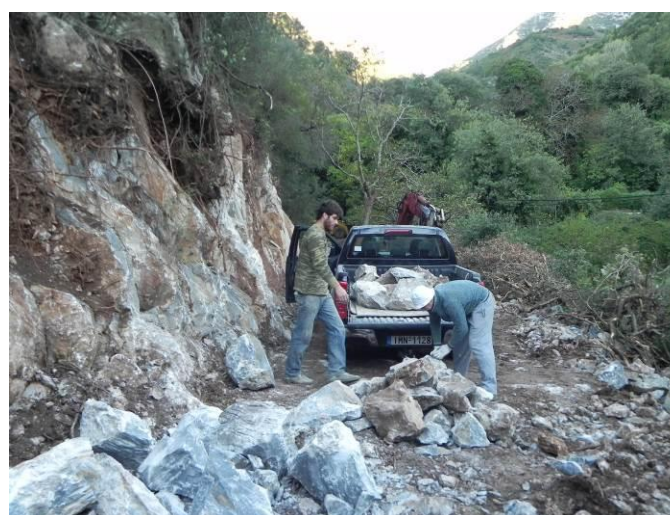
Μεταφορά πέτρας για τους αναληματικούς τοίχους .

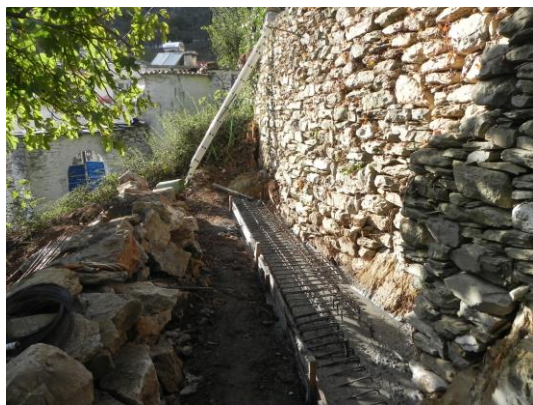
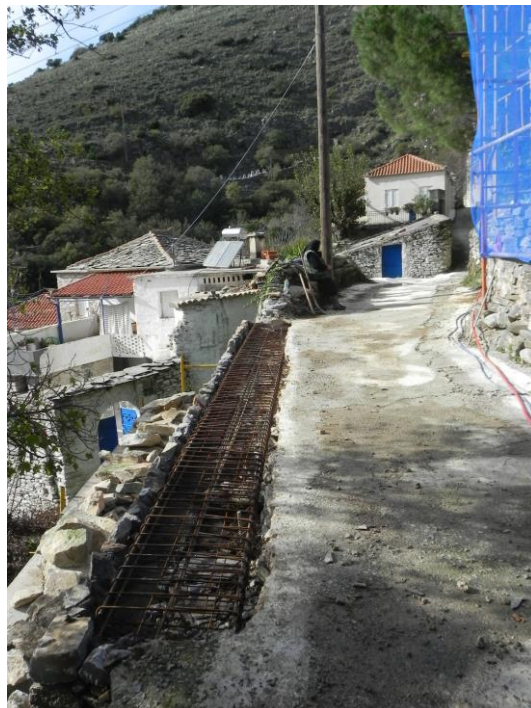
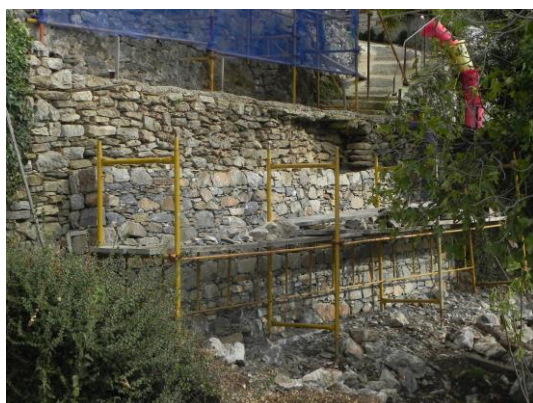
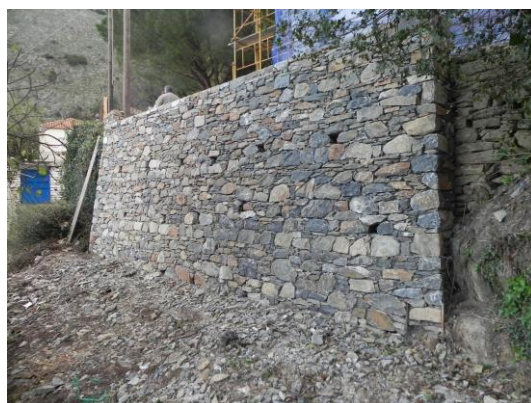
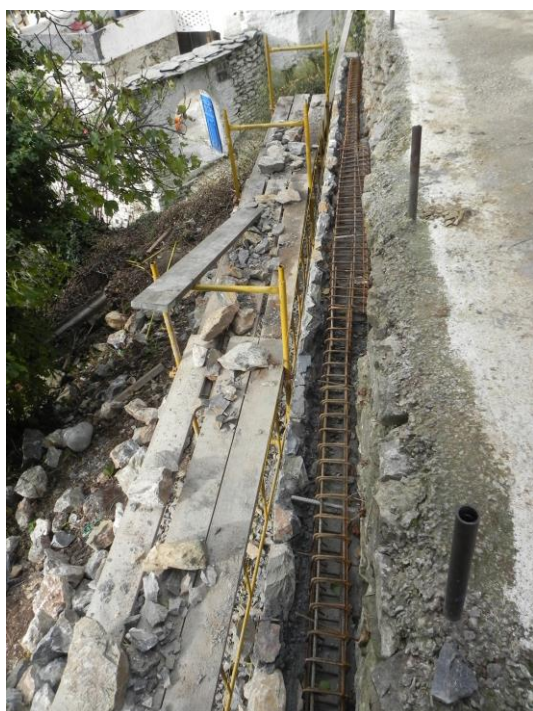
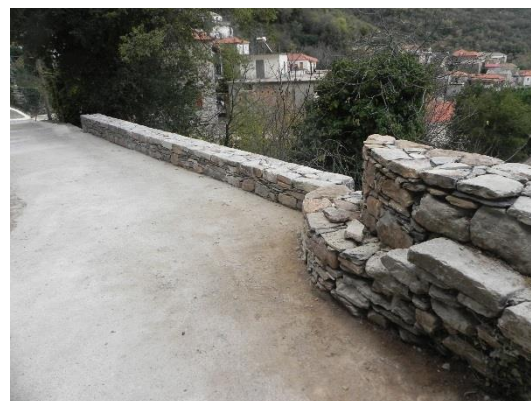
Τα στάδια κατασκευής του νότιου αναληματικού τοίχου.

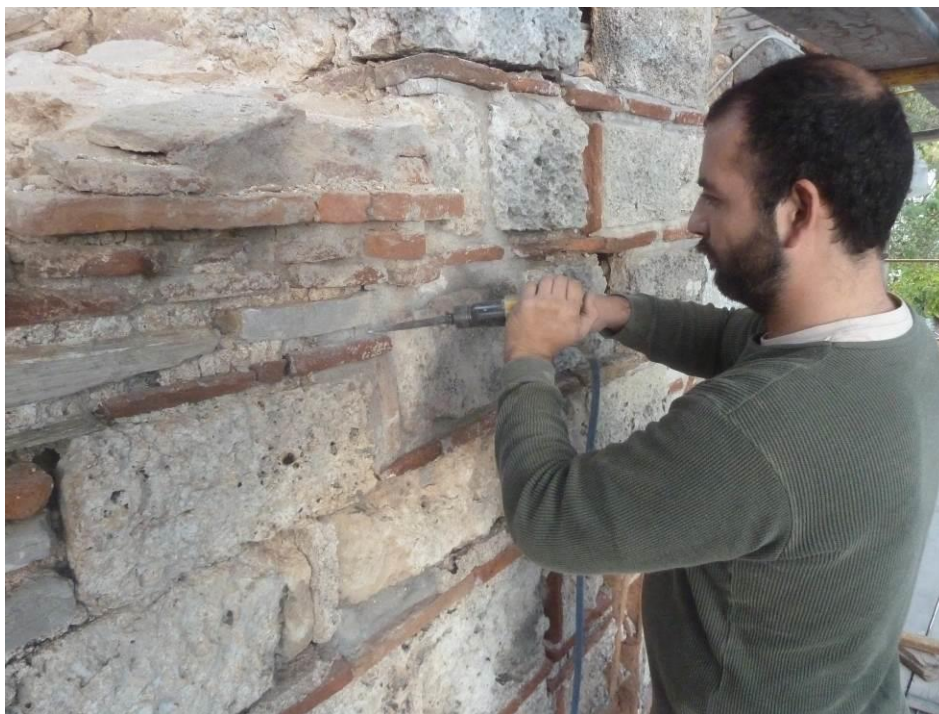
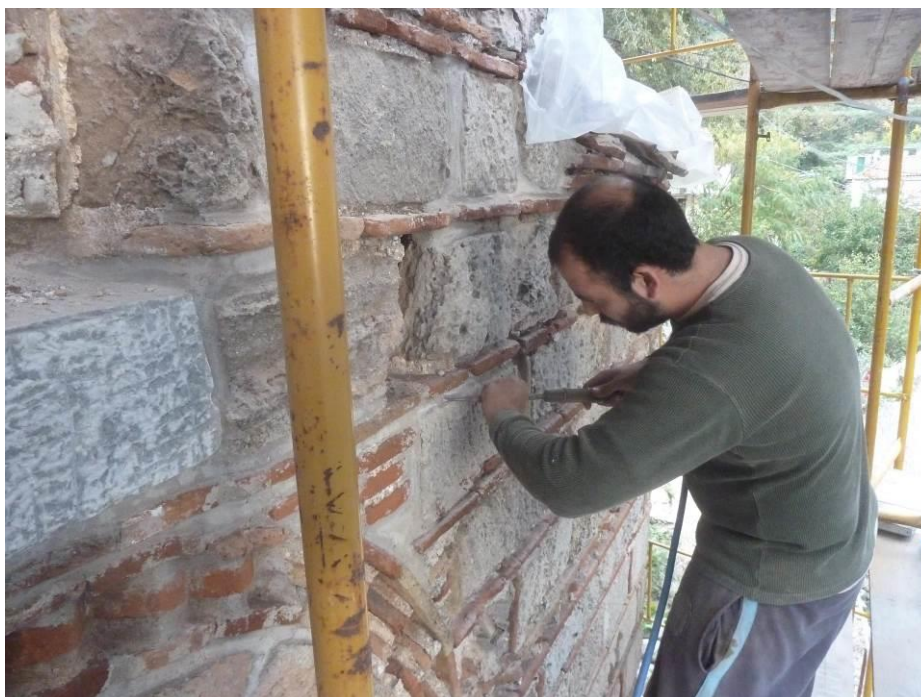
Αποξήλωση νεωτερικών επεμβάσεων τσιμεντοκονιαμάτων, επιχρισμάτων και εξωτερικών αρμολογημάτων χωρίς να καταστραφούν τα βυζαντινά αρμολογήματα που διατηρούνται.

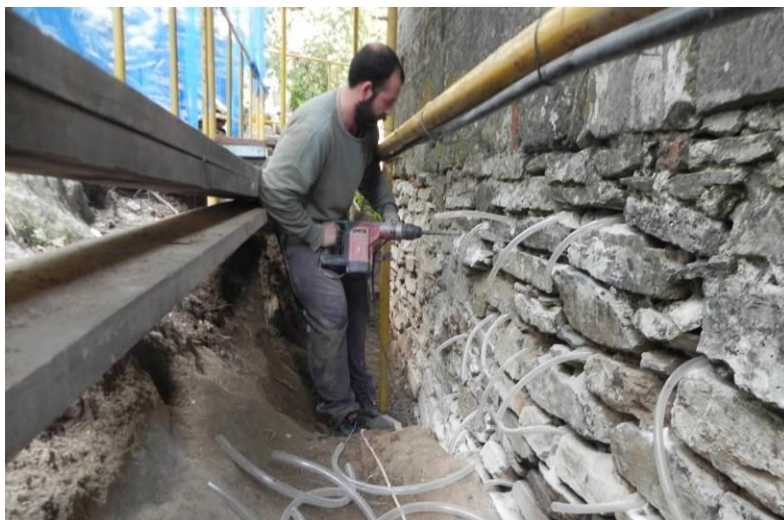
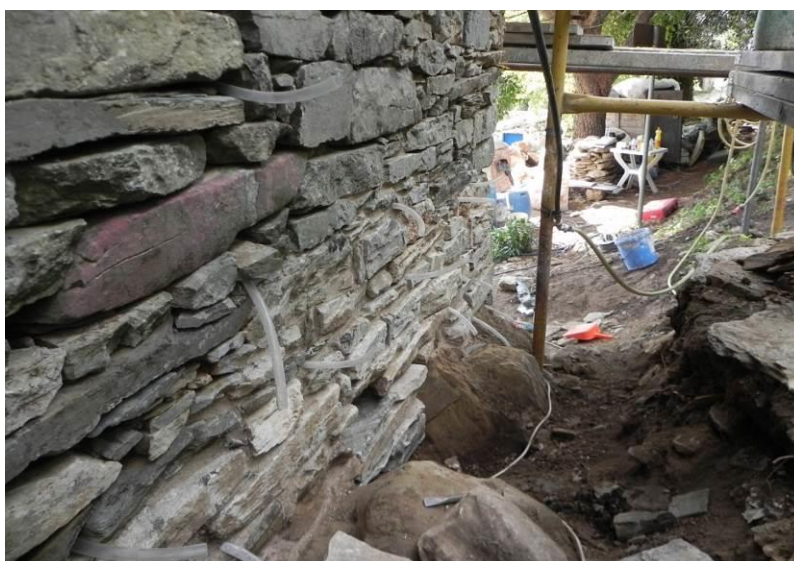
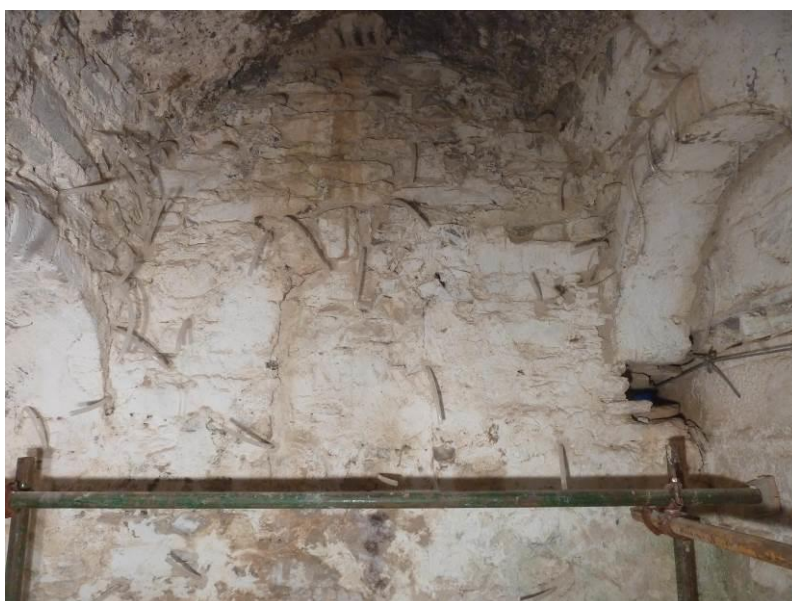
Προετοιμασία Ιερού Ναού για ενέματα με τοπικές διατρήσεις όπου είναι απαραίτητο και τοποθέτηση σωληνίσκων για τα ενέματα.

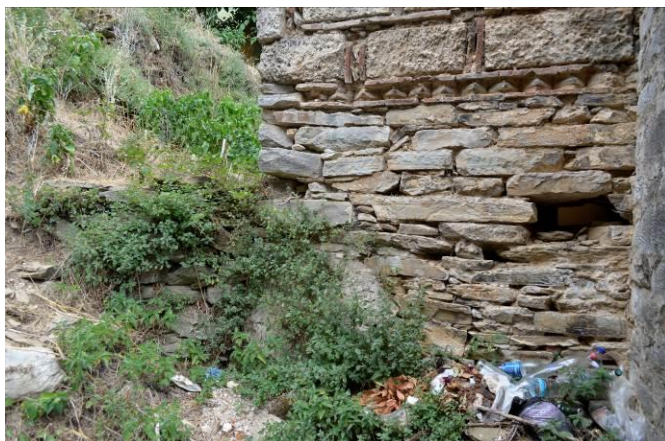
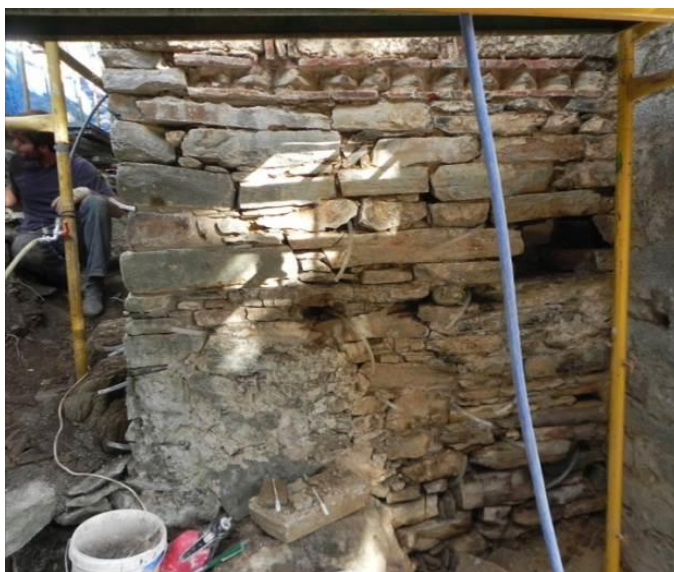
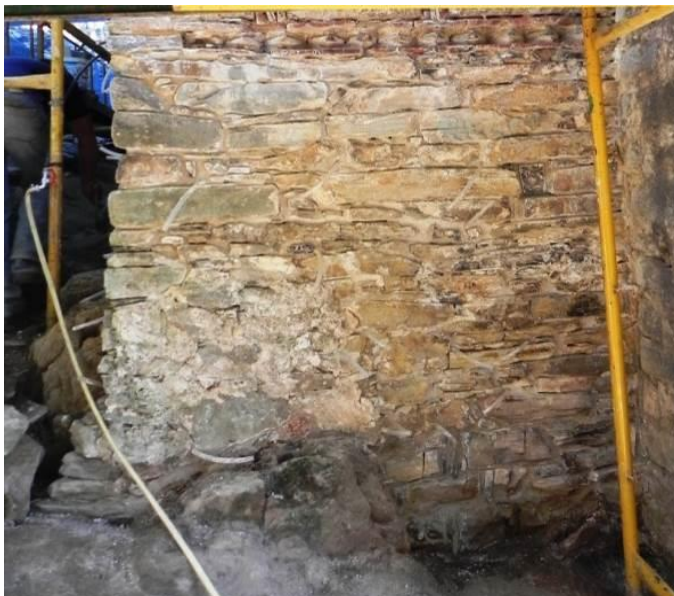
Εξυγίανση της δομής του κτηρίου με χτίσιμο της λιθοδομής δηλ. συμπληρώσεις , επανατοποθέτηση ετοιμόρροπων λίθων , τζιβίκωμα, βαθύ αρμολόγημα τοποθέτηση σωληνίσκων για τα ενέματα.

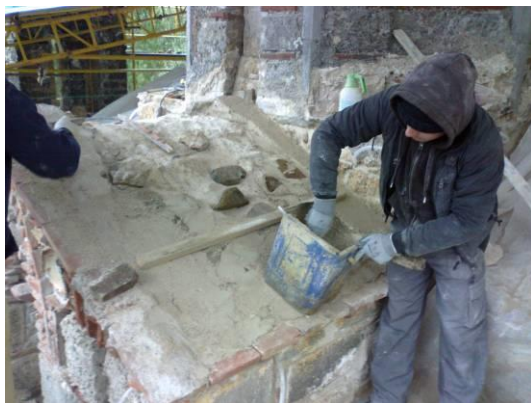
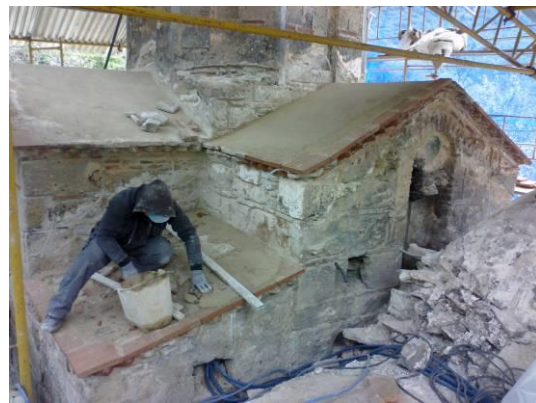
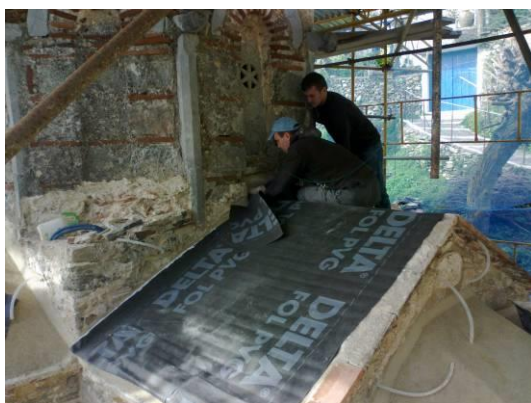
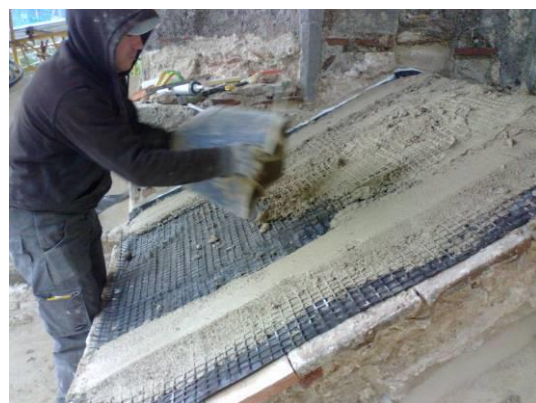
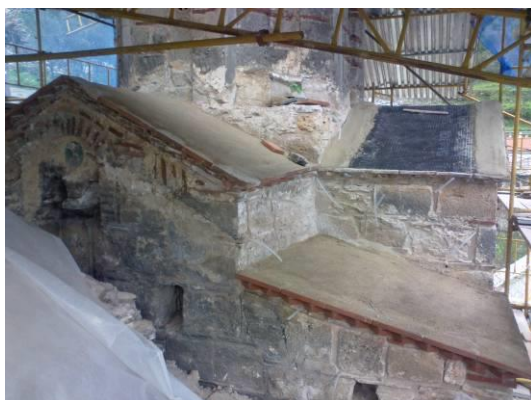
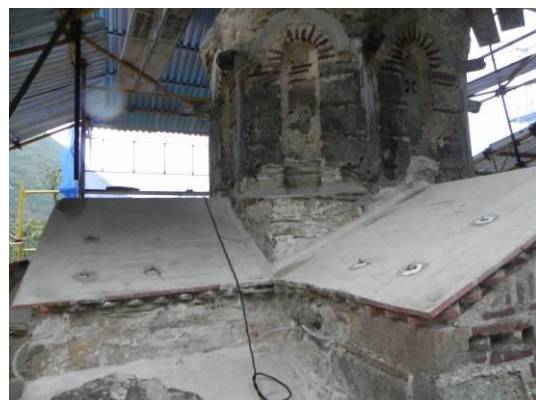
Στις παραπάνω φωτογραφίες παρουσιάζονται αντιπροσωπευτικά τα στάδια γεμίσματος των εξωραχίων με ινο-οπλισμένο κονίαμα, της τοποθέτησης της αναπνέουσας μεμβράνης και του γεωπλέγματος καθώς και της τελικής επικαλύψεως που θα υποδεχθεί τα κεραμίδια – πλάκες (τίκλες) .

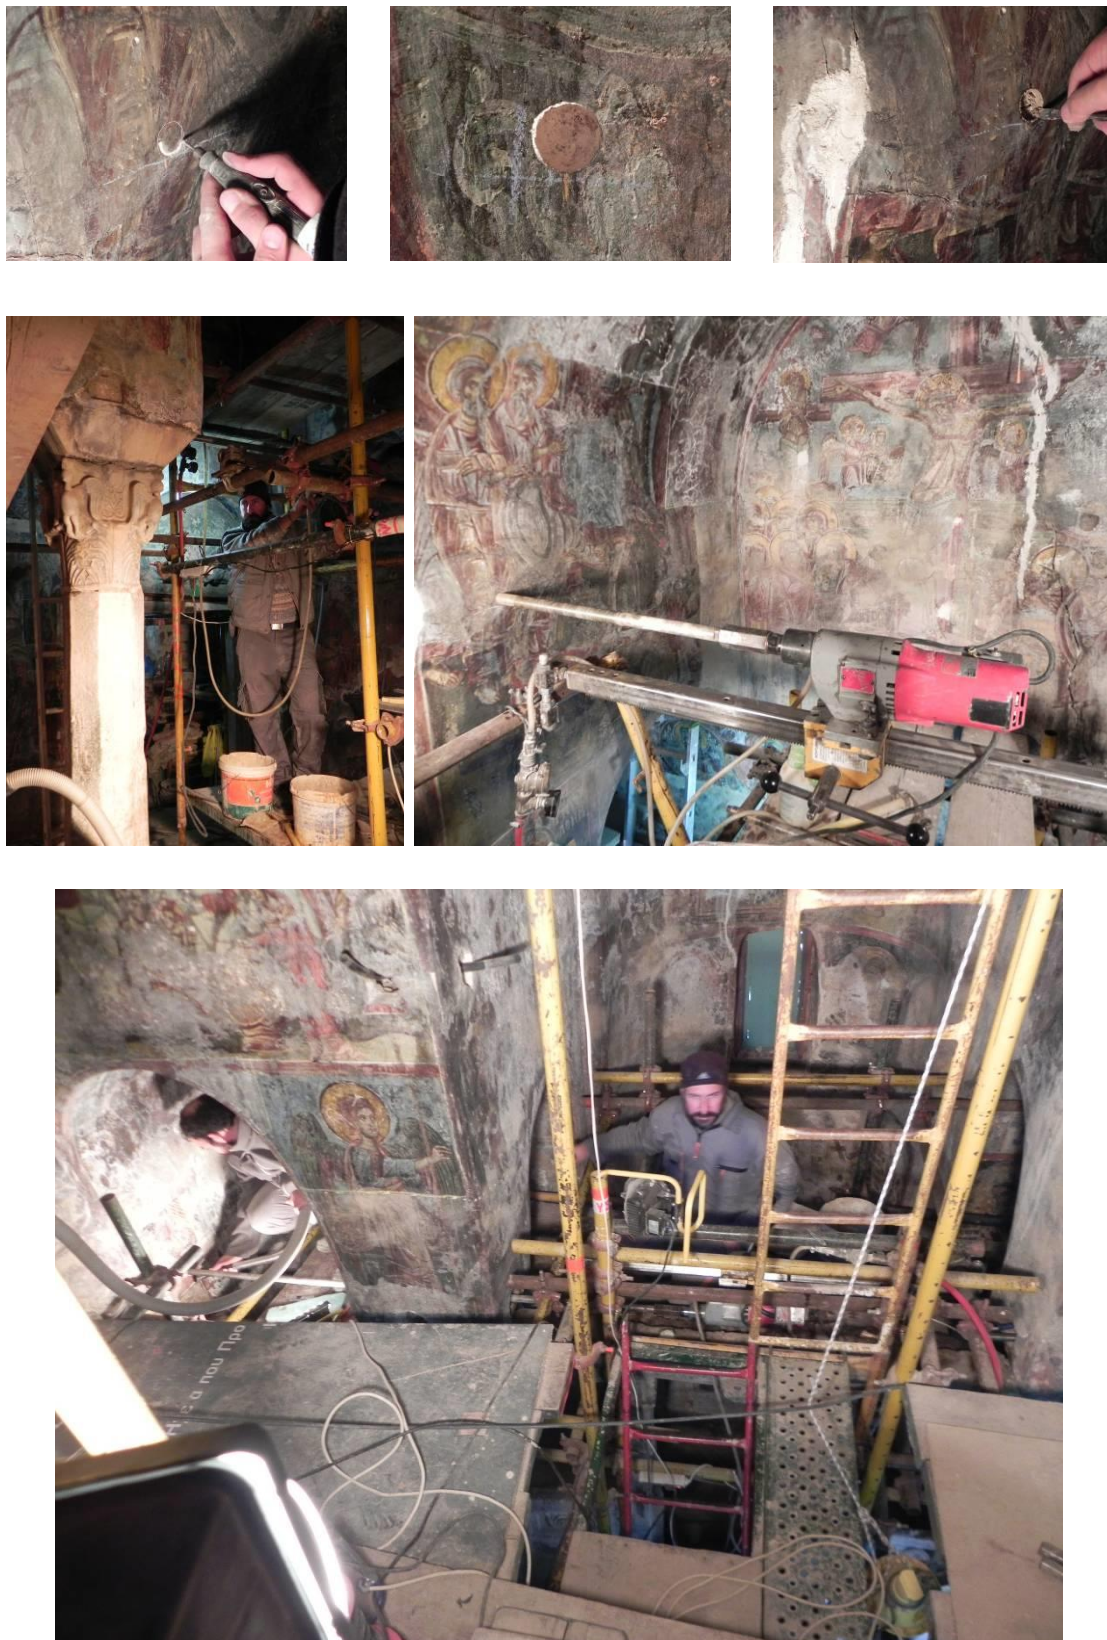
Αντιπροσωπευτικές φωτογραφίες των εργασιών διάτρησης στο εσωτερικό του ναού για την τοποθέτηση του συστήματος ελκυστήρων.

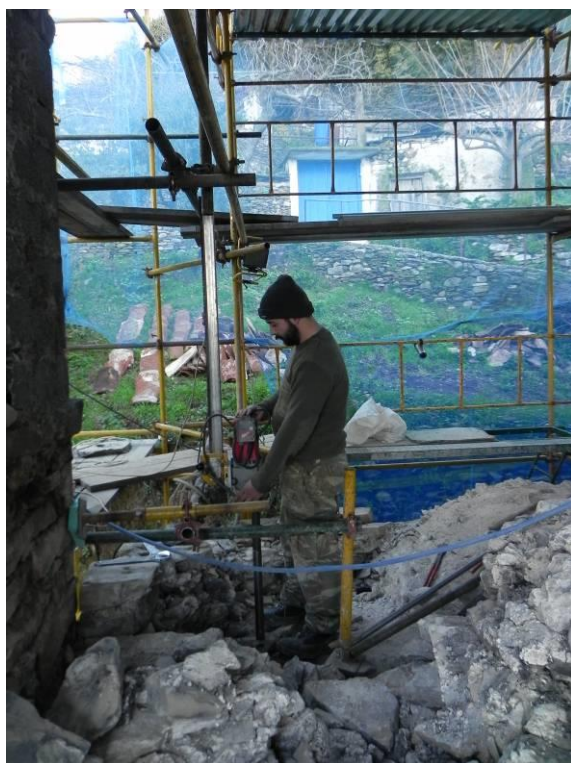
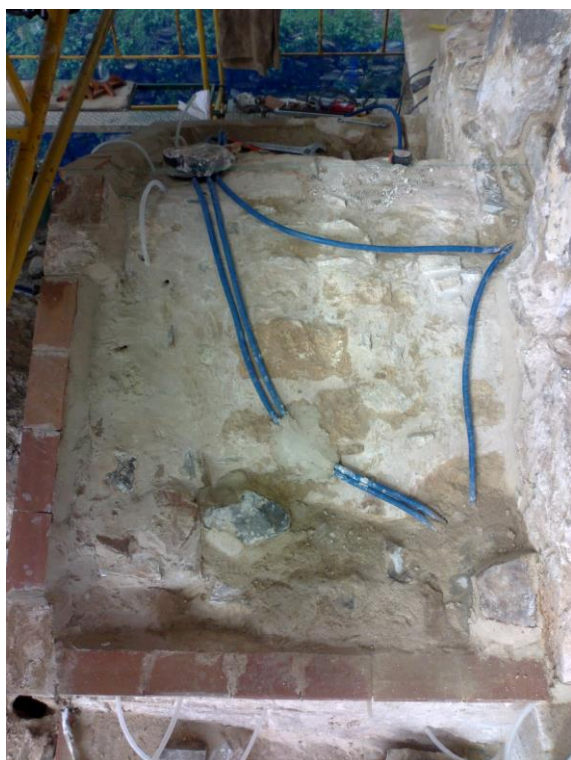
Αντιπροσωπευτικές φωτογραφίες των εργασιών διάτρησης στο εξωτερικό του ναού για την τοποθέτηση των παροχών της ηλεκτροδότησης.

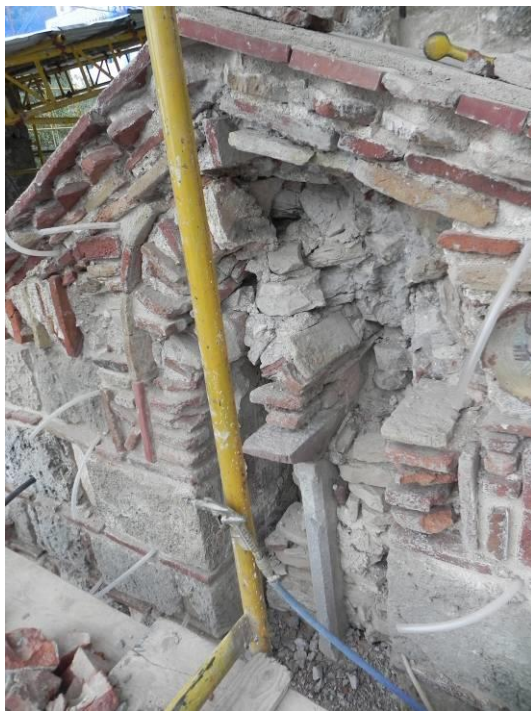
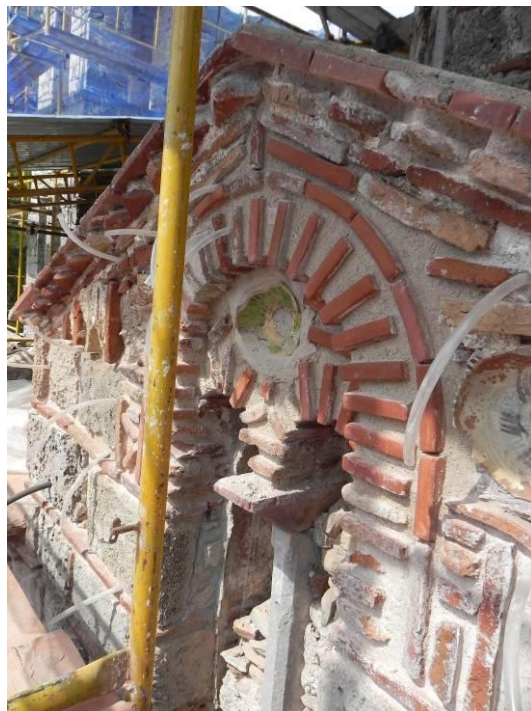
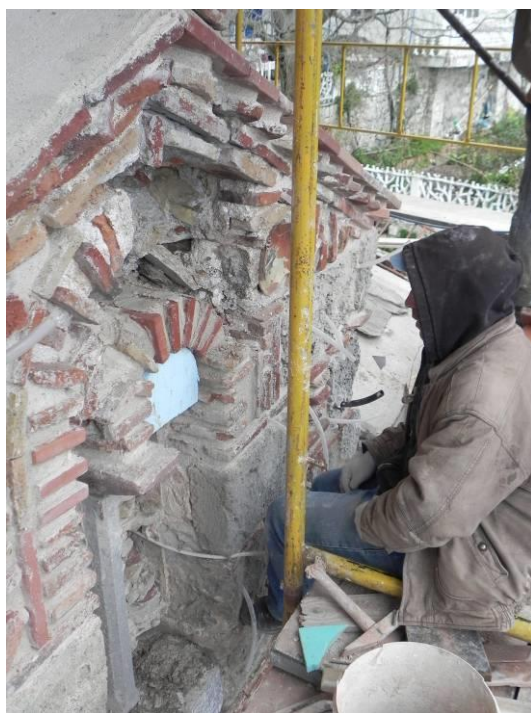
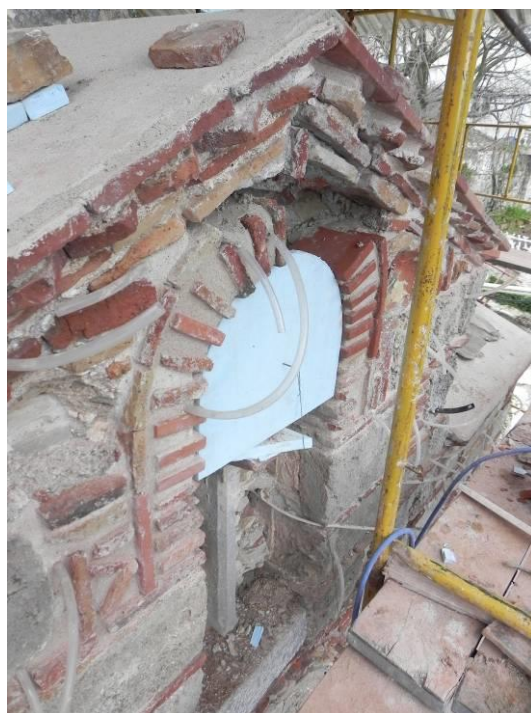
Αποκατάσταση του δίλοβου παραθύρου στην νότια όψη του ναού. Παρουσιάζονται τα στάδια των εργασιών συμπλήρωσης με νέα τούβλα

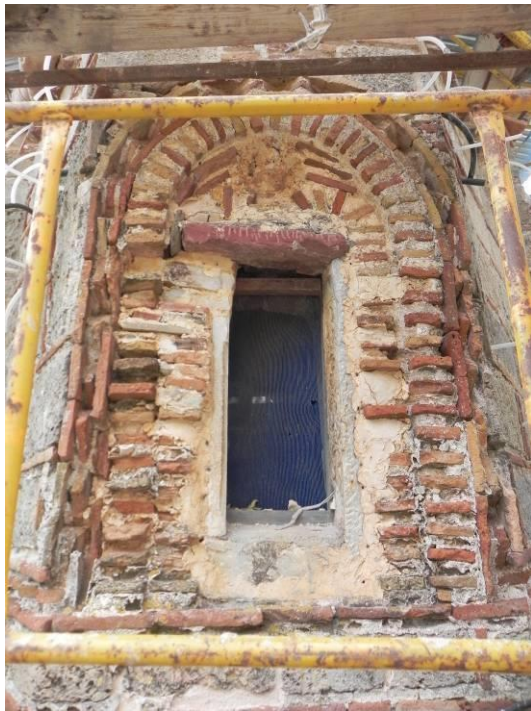
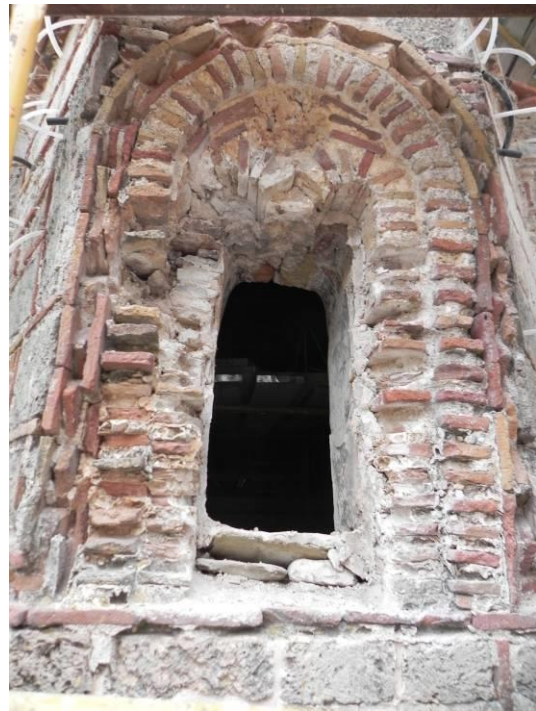
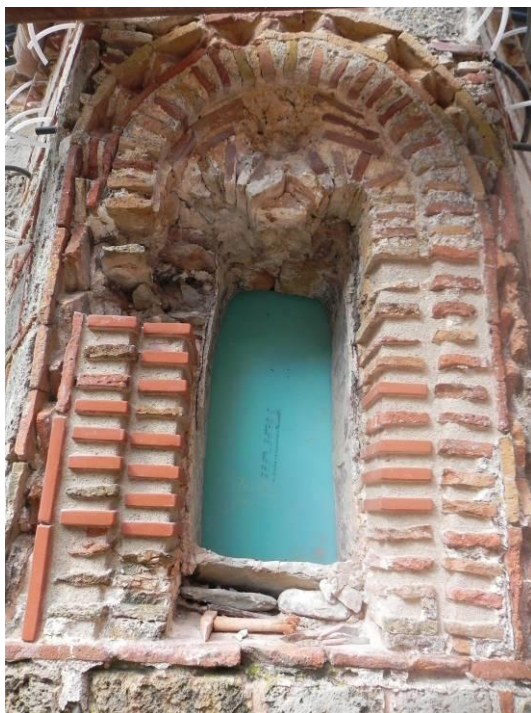
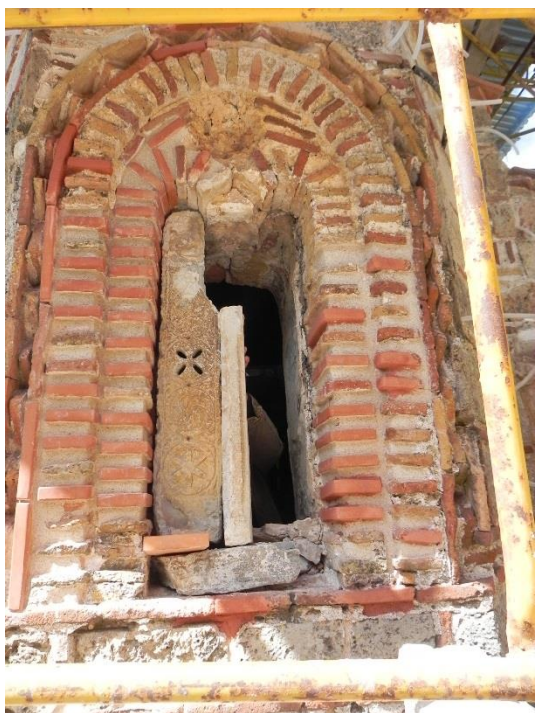
Αποκατάσταση του δίλοβου παραθύρου στην ανατολική όψη του ναού.  
Παρουσιάζονται τα στάδια των εργασιών συμπλήρωσης με νέα τούβλα

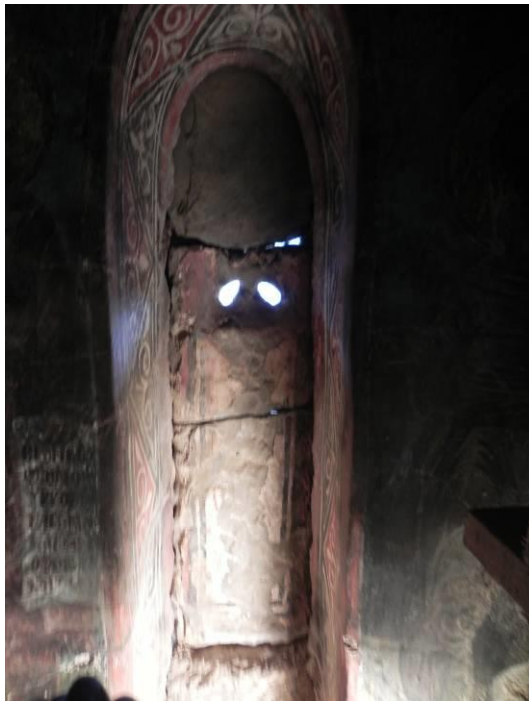
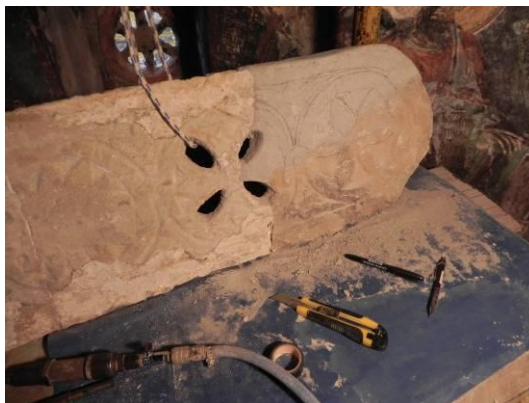
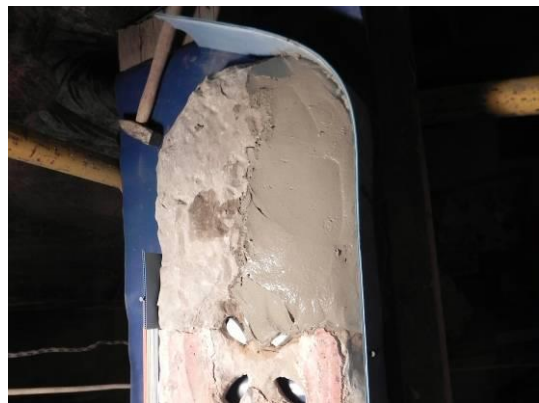
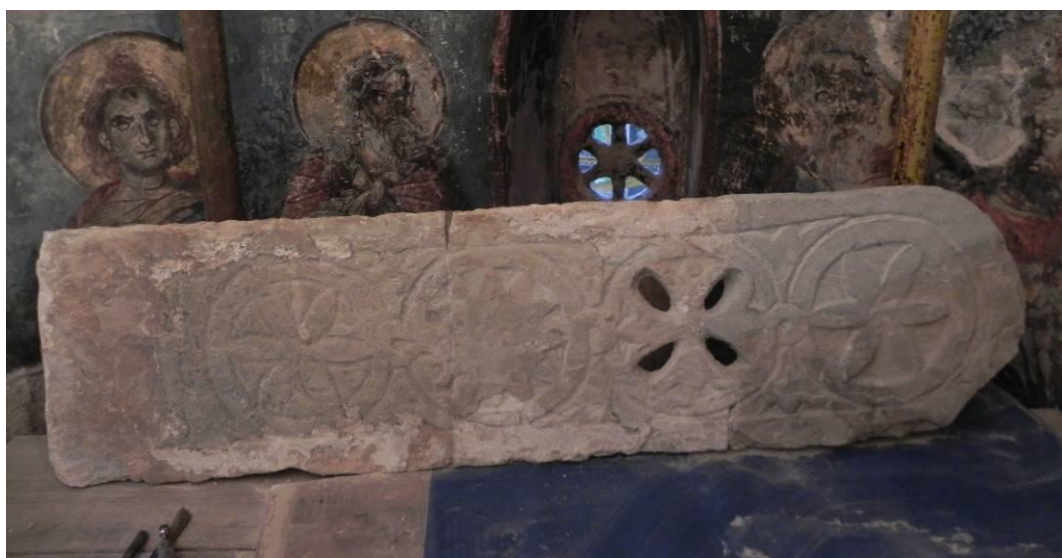
Αποκατάσταση του νότιου διαφράγματος του τρούλου, με συγκόλληση των σπασμένων τμημάτων και συμπλήρωση με κονίαμα της απώλειας του πάνω μέρους.

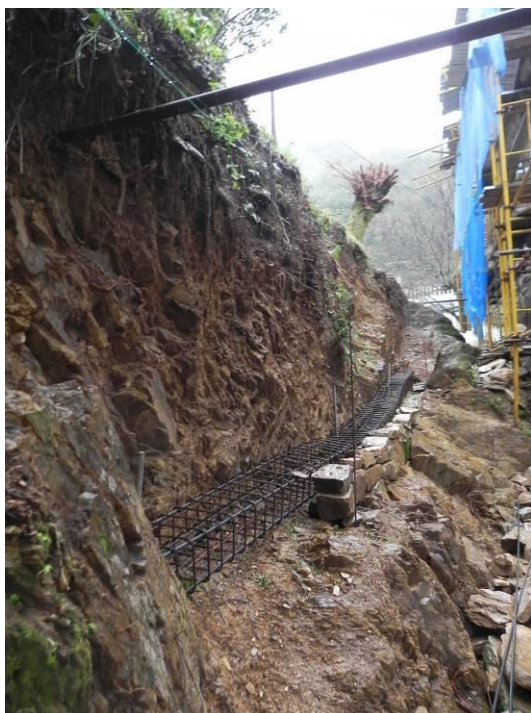
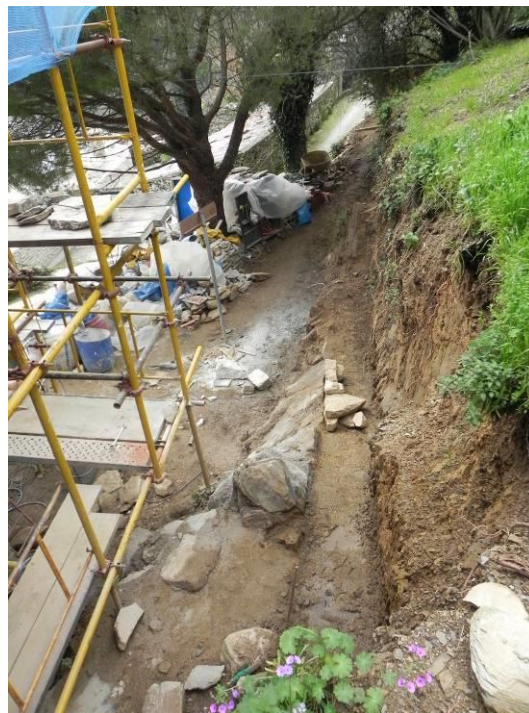
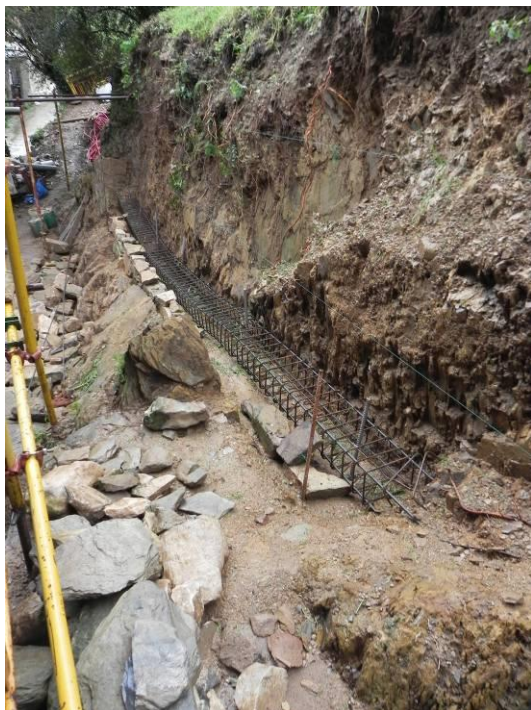
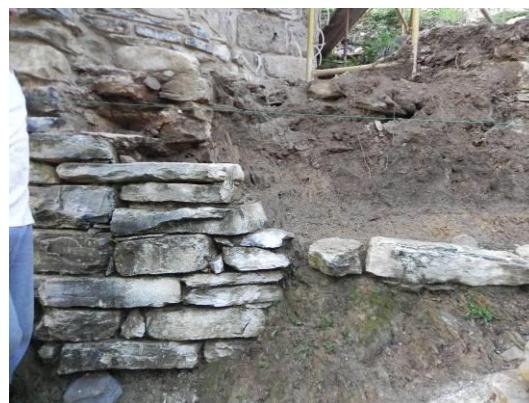
Εργασίες διαμόρφωσης των πρανών και κατασκευής θεμελίου στη θέση που θα ανεγερθεί ο βόρειος αναληματικός τοίχος. Ανακατασκευή του ανατολικού αναληματικού τοίχου.
