ΠΡΟΚΑΤΑΡΚΤΙΚΗ ΕΚΘΕΣΙΣ  
ΕΡΓΑΣΙΩΝ ΣΥΝΤΗΡΗΣΕΩΣ ΚΑΙ ΑΝΑΣΤΗΛΩΣΕΩΣ  
ΕΙΣ ΤΗΝ ΝΕΑΝ ΜΟΝΗΝ ΧΙΟΥ.

## ΠΡΟΜΕΛΕΤΗ

ἀποκαταστάσεως τοῦ διωρόφου κελλίου πρὸς  
Δυσμὰς τοῦ Καθολικοῦ τῆς Νέας Μονῆς Χίου

ΝΕΑ ΜΟΝΗ ΧΙΟΥ

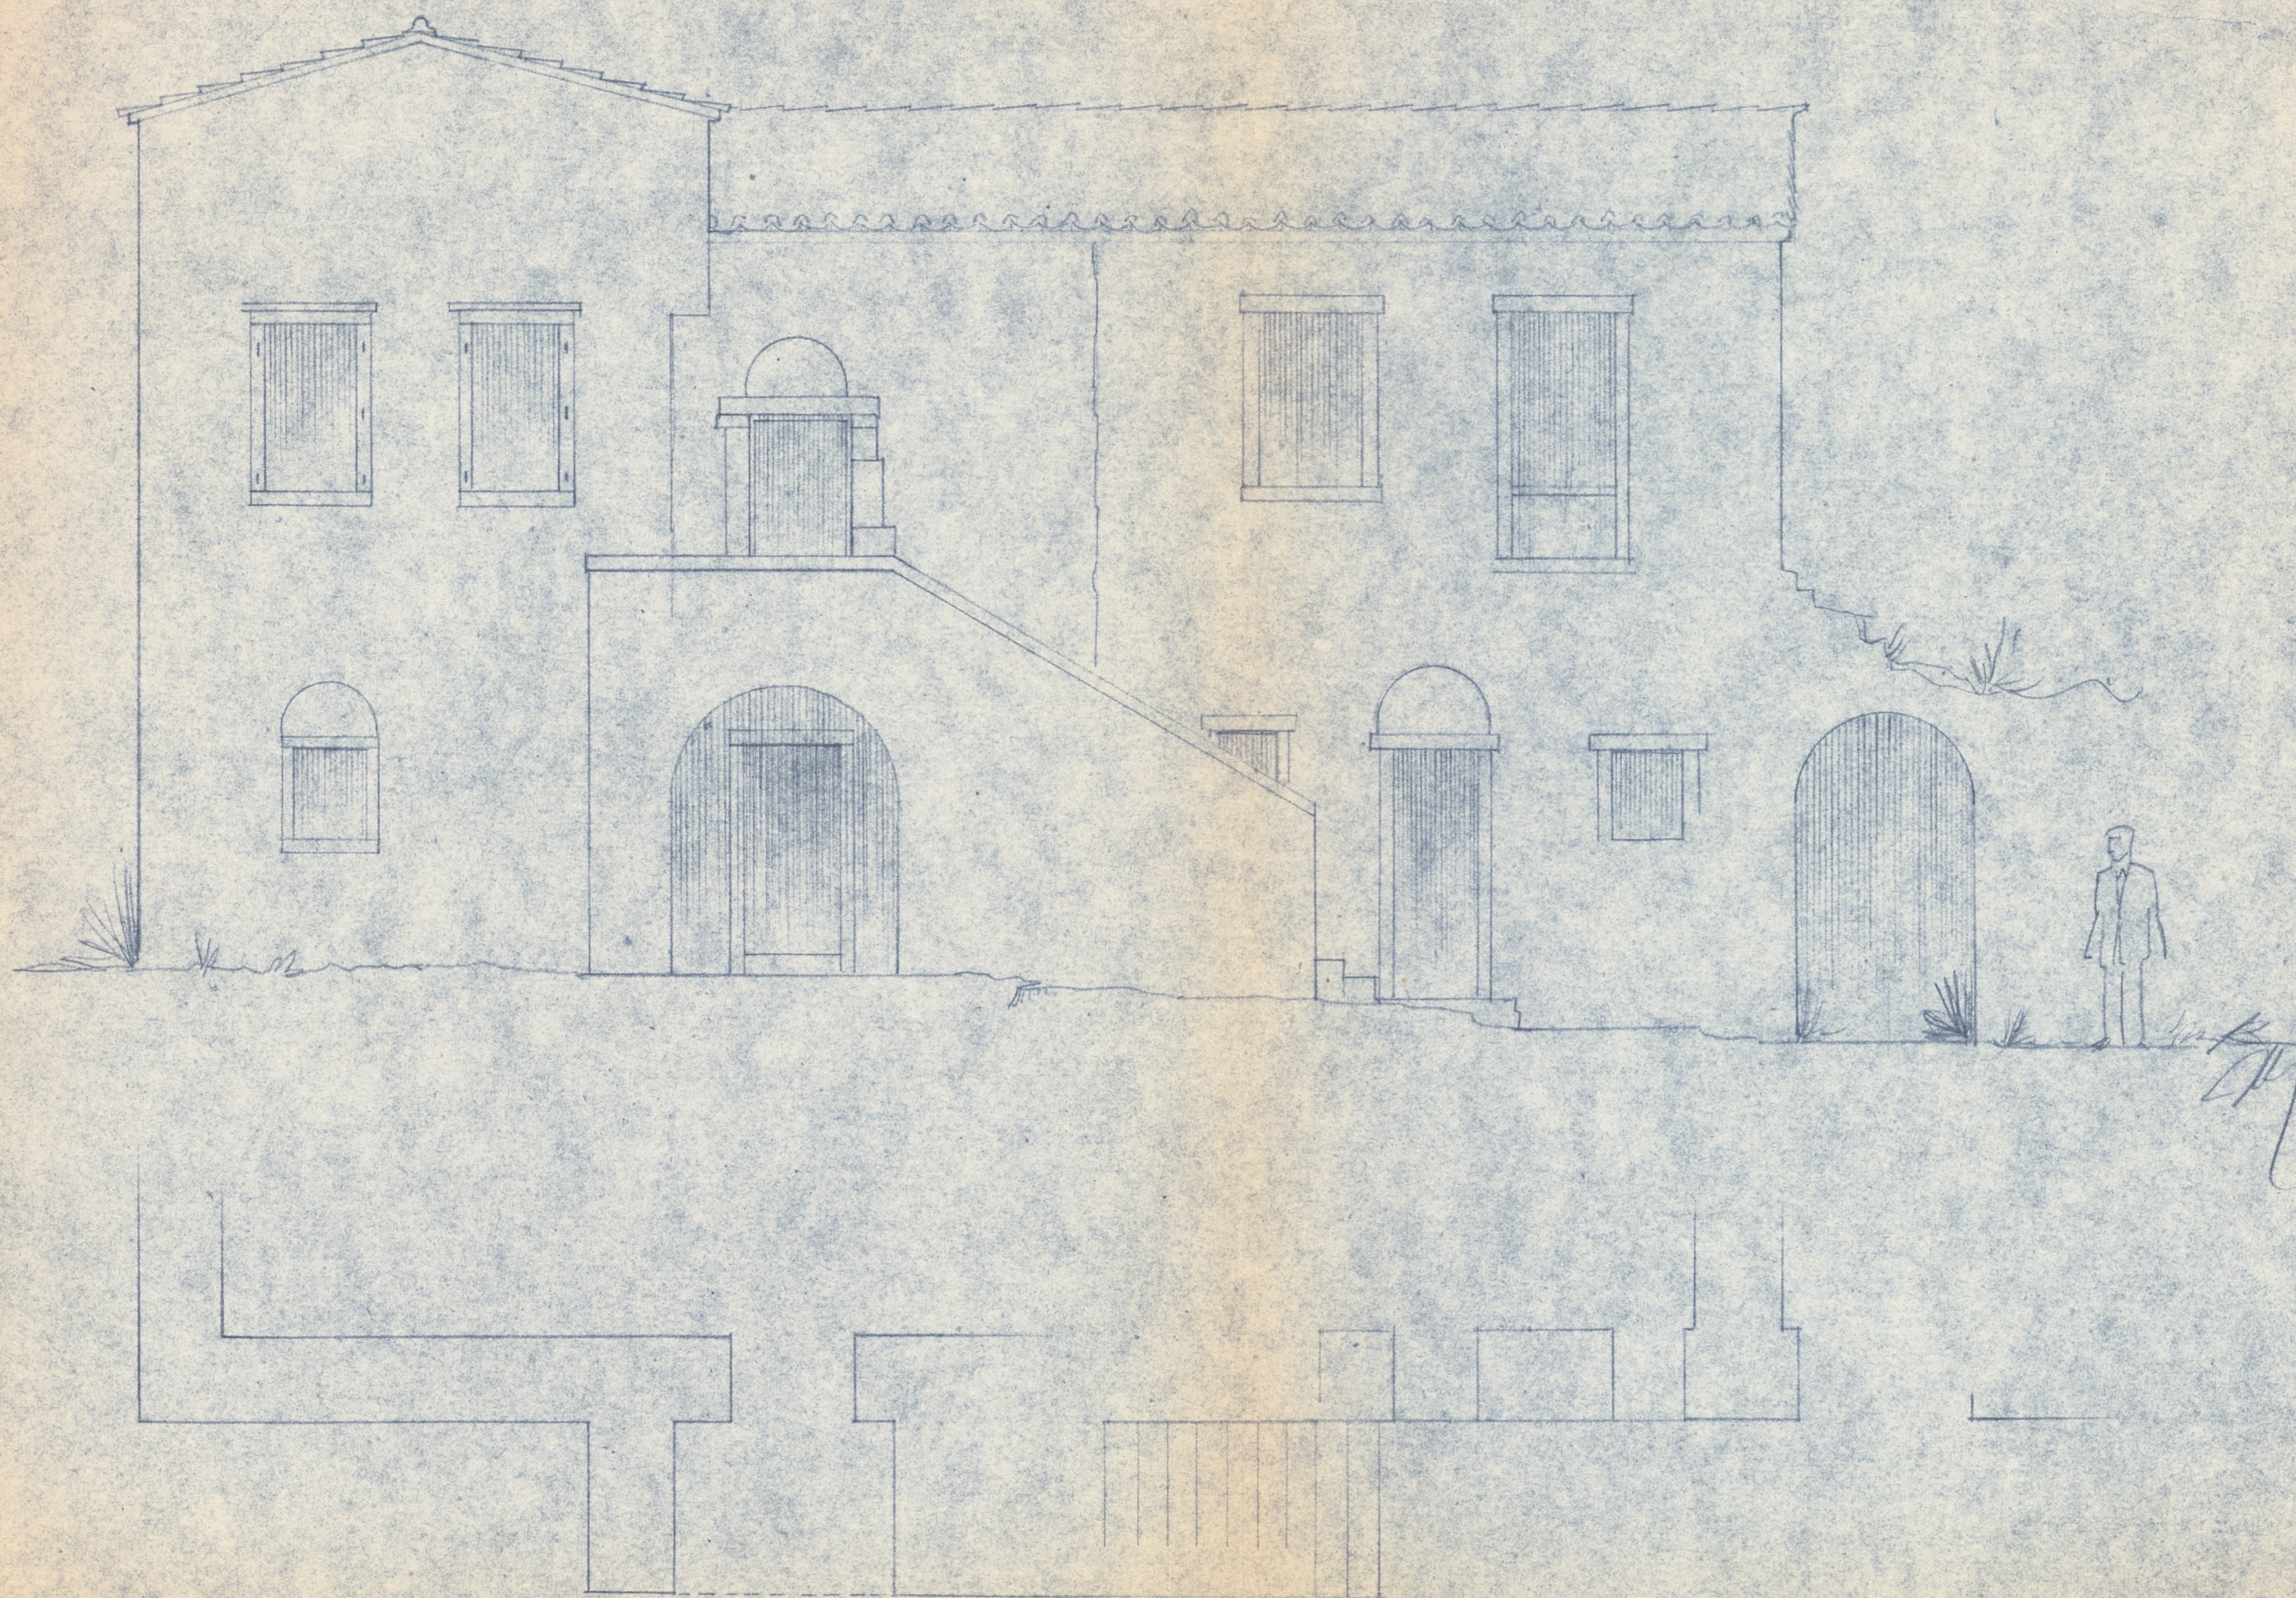
ΠΡΟΣΧΕΔΙΟΝ ΑΠΟΚΑΤΑΣΤΑΣΕΩΣ ΤΗΣ ΠΡΟΣΟΨΕΩΣ.

ΝΕΑ ΜΟΝΗ ΧΙΟΥ. ΚΕΛΛΙ ΔΥΤΙΚΟΣ ΤΟΥ ΚΑΘΟΛΙΚΟΥ.

Οἱ τοῖχοι τοῦ ὀρόφου ἐπιβάλλεται ὅπως στερεωθοῦν προκειμένου νὰ δεχθοῦν τὰ βάρη τῆς νέας καλῶσεως. Αὕτη θὰ πραγματοποιηθῇ διὰ πλακοῦ ἐξ ἀπλισμένου σκυροδέματος, ὅπως ἀφανοῦς ἔξωθεν, ἐπὶ τῆς ὁποίας θὰ διαμορφωθῇ ἡ κεκλιμένη στέγη διὰ κισσηροδέματος ἢ διὰ ξυλίνης ἢ διὰ μεταλλικῆς κατασκευῆς. Τῆς ἐργασίας θὰ προηγηθῇ ἀφ' ἐνός διαμόρφωσις ἐσωτερικῆς δοκοῦ (CHAINAGE) καὶ ἀφ' ἑτέρου ἀποκατάστασις τῆς ὀφείας εἰς τὸ πρὸς νότον τμήμα της, τὸ ὁποῖον παρεμορφώθη δι' ἀνυψώσεως (βλ. σχέδια).

Διὰ τὴν ἀποκατάστασιν τοῦ κλιμακασταίου προβλέπονται: Καθαίρεσις τῆς ὑφισταμένης πλακοῦ καὶ τῆς νεωτέρας τοιχοποιίας, ἀνακατασκευὴ τοῦ τόξου καὶ τοῦ κυλινδρικοῦ θόλου συμφώνως πρὸς τὸ σχέδιον, διαμόρφωσις τοῦ ὑπερθευ δαπέδου εἰς στάθμην κατὰ 15 ἐκατ. χαμηλωτέραν τοῦ κατωφλίου τῆς εἰσόδου, συμπλήρωσις καὶ ἀνακατασκευὴ τῶν βαθμίδων, συμπλήρωσις καὶ ἀνακατασκευὴ τοῦ πρὸς τὰ ἔξω τοιχείου τῆς κλίμακος.

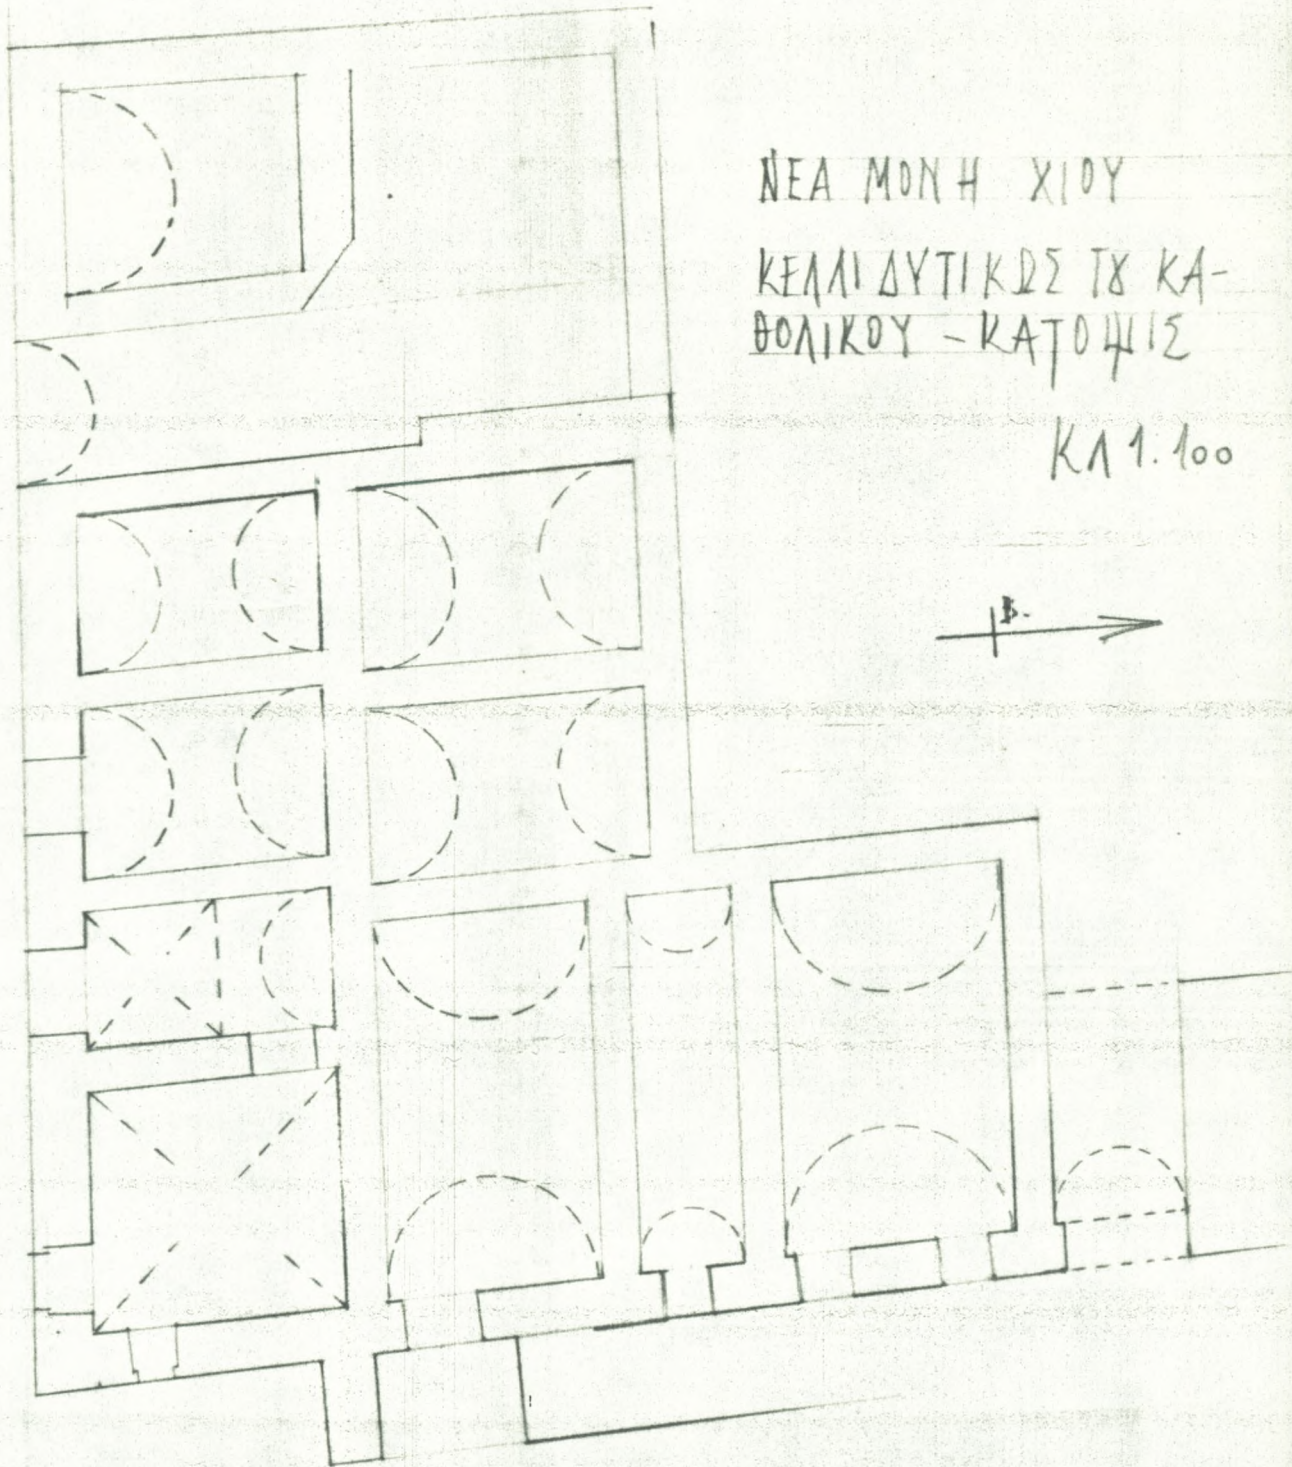
ΚΕΛΛΙ ΔΥΤΙΚΩΣ ΤΩ ΚΑ-  
ΘΟΛΙΚΟΥ - ΚΑΤΟΨΙΣ

Τό κελλίον ἔχει ἰσόγειον καὶ ὄροφον. Οἱ χώροι τοῦ ἰσογείου καλύπτονται ἐξ ὀλοκλήρου ἀπὸ θόλους, ἐνῷ ὁ ὄροφος (ὁ ὁποῖος εἶναι προσκελᾶσιμος ἀπὸ λιθίνην ἐξωτερικὴν κλίμακα) εἶναι ξυλόστεγος.

Τό ἐξεταζόμενον κελλίον ἔχει τὰ φέροντα κατακόρυφα στοιχεῖα ἐκ λιθοδομῆς, ἢ ὁποῖα μένει ἐξωτερικῶς ἐμφανής. Οἱ θόλοι τῶν ἰσογείου (κυλινδρικοί καὶ καμάραι καὶ μοναστηριακοὶ θόλοι) ἔχουν κτισθῇ ὡς συνήθως ἐν Χρῷ διὰ πλακοειδῶν λίθων ἐπὶ ξυλοτύπων καὶ ἔχουν μικρά ἀνοίγματα καὶ βαρεῖαν ἐμφάνισιν. Διατηροῦνται εἰς σχετικῶς καλὴν κατάστασιν: παρουσιάζουν μὲν ρωγμὰς καὶ ρήγματα δέν ἔχουν ὅμως παραμορφωθῆ σοβαρῶς ἀπὸ πλαγίας ὑποχωρήσεις. Σιδηροὶ ἐλκυστήρες, ἐν πολλοῖς ὀξειδωμένοι σήμερον, ἐνισχύουν τοὺς θόλους καὶ τοὺς τοίχους τοῦ ὀρόφου.

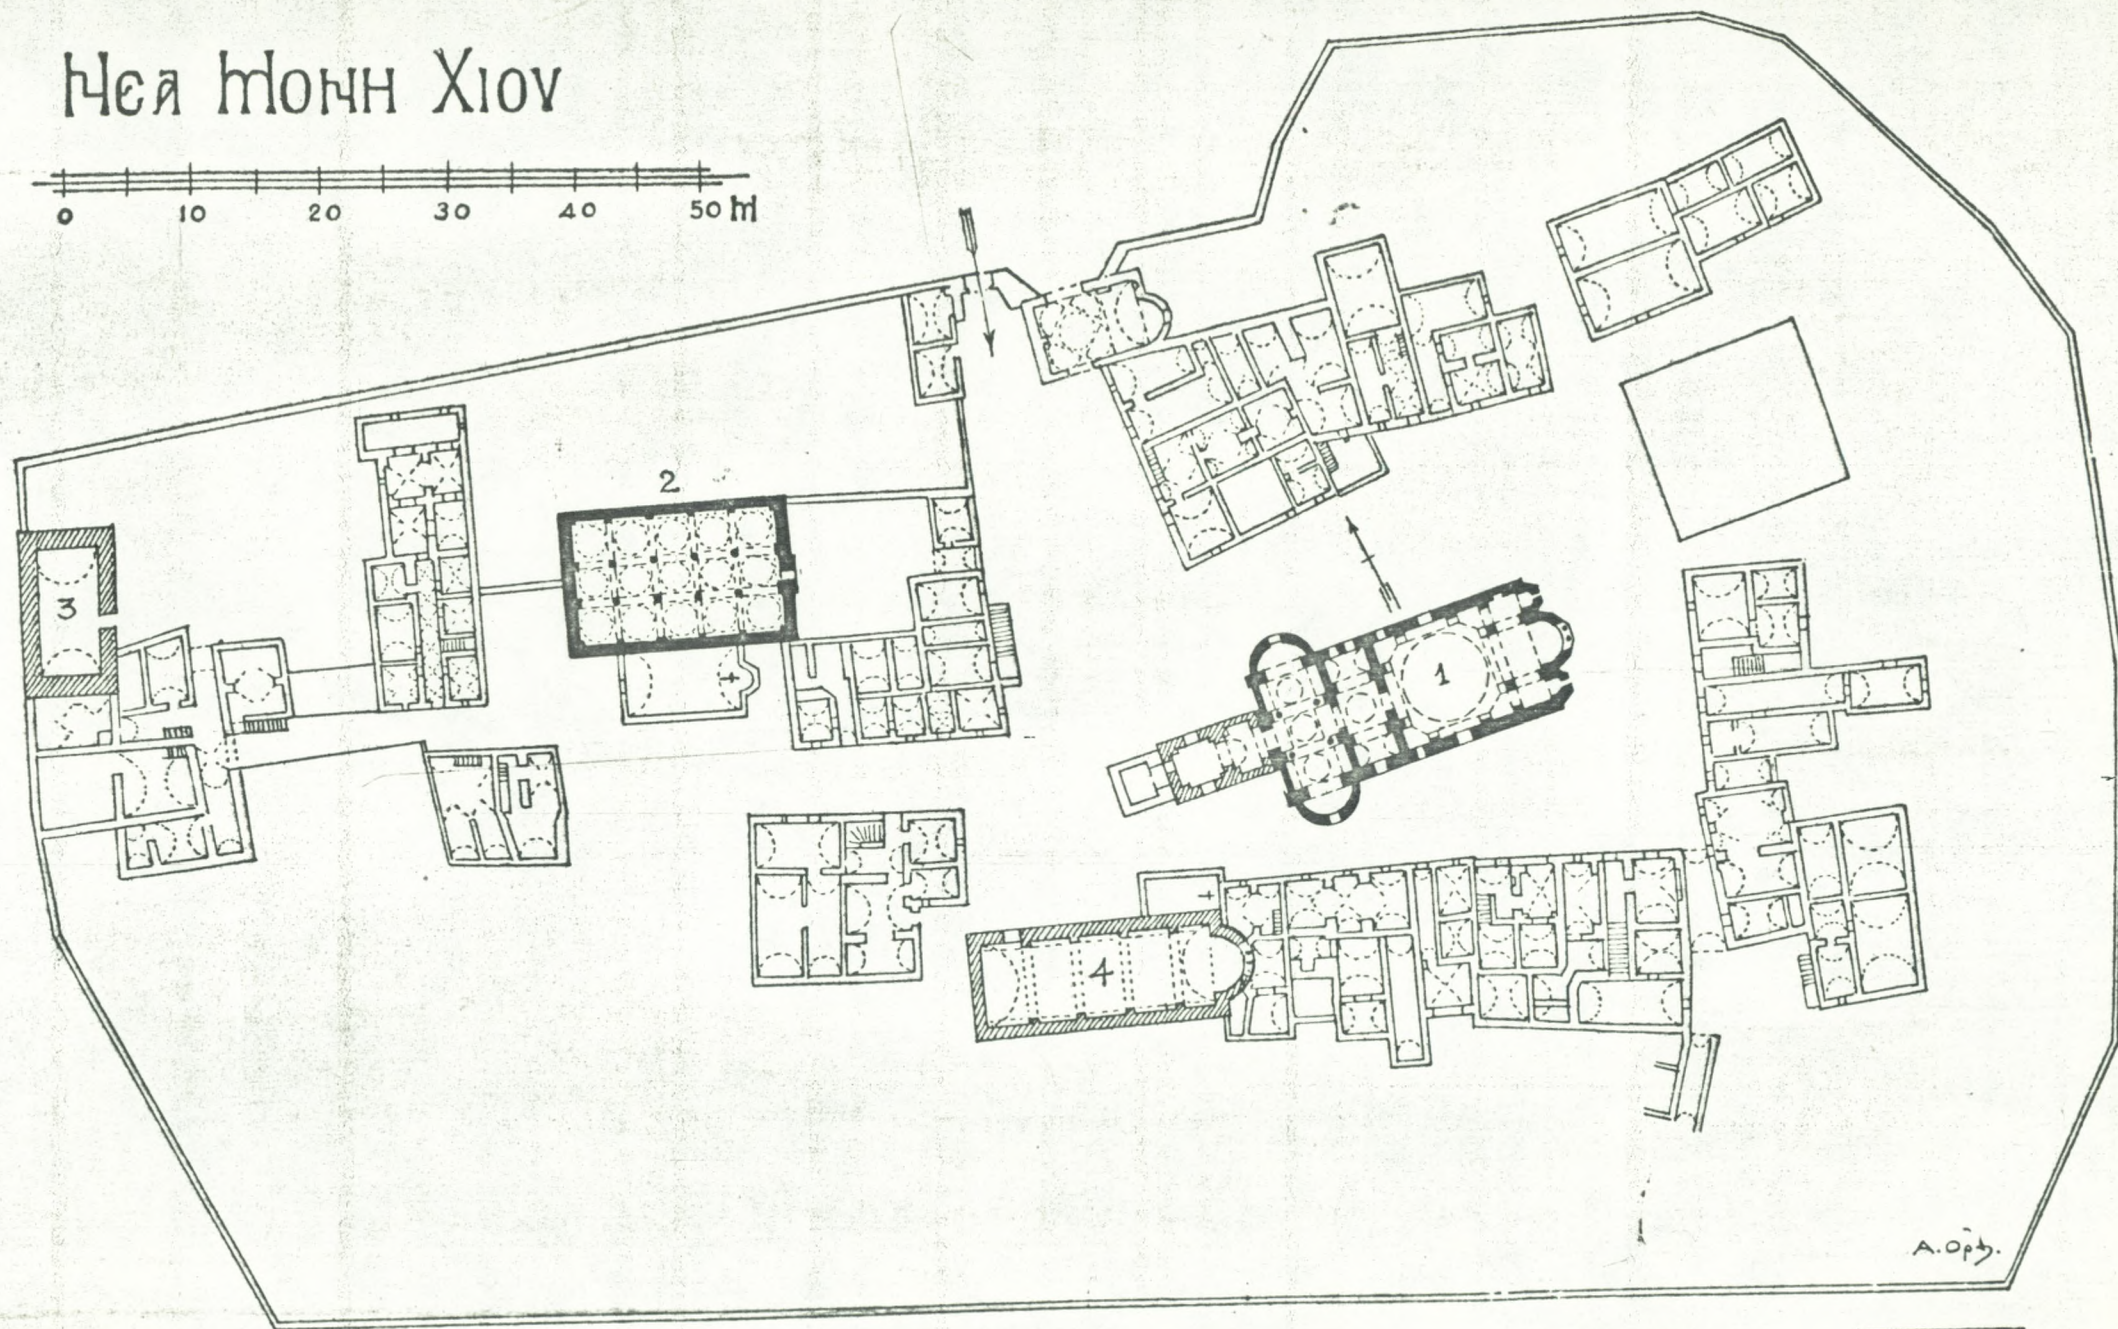
# Νέα Μονή Χίου

Εἶναι προφανές ὅτι τό κτήριο δέν ἔχει ἐνιαίαν κατασκευὴν καὶ ὅτι προήλθε δυναμικῶς ἀπὸ ἐπανειλημμένας ἐπισκευάς, διασκευάς καὶ ἀνοικοδομήσεις. Οὕτω, ἐνῷ τὰ κάτω μέρη τῶν τοίχων ἐνθυμίζουν τὰς συνήθεις εἰς τὴν μονὴν κατασκευάς τοῦ Ι7ου ἢ Ι8ου αἰῶνος, μέγα μέρος τοῦ ὀρόφου ἔχει ἀνεγερθῆ μετὰ τὸν σεισμόν τοῦ 1881. Ἡ ἐπιφάνεια τοῦ ἰσογείου εἶναι κατακερματισμένη εἰς πολλὰ μικρά θολοσκεπῇ δωμάτια τὰ ὁποῖα ἄλλοτε ἐχρησίμευον ὡς ἀποθήκαι. Ἡ μελλοντικὴ αὐτῶν χρῆσις παραμένει προβληματικὴ.

11<sup>e</sup> siècle

17<sup>e</sup> siècle

18<sup>e</sup> et 19<sup>e</sup> siècle

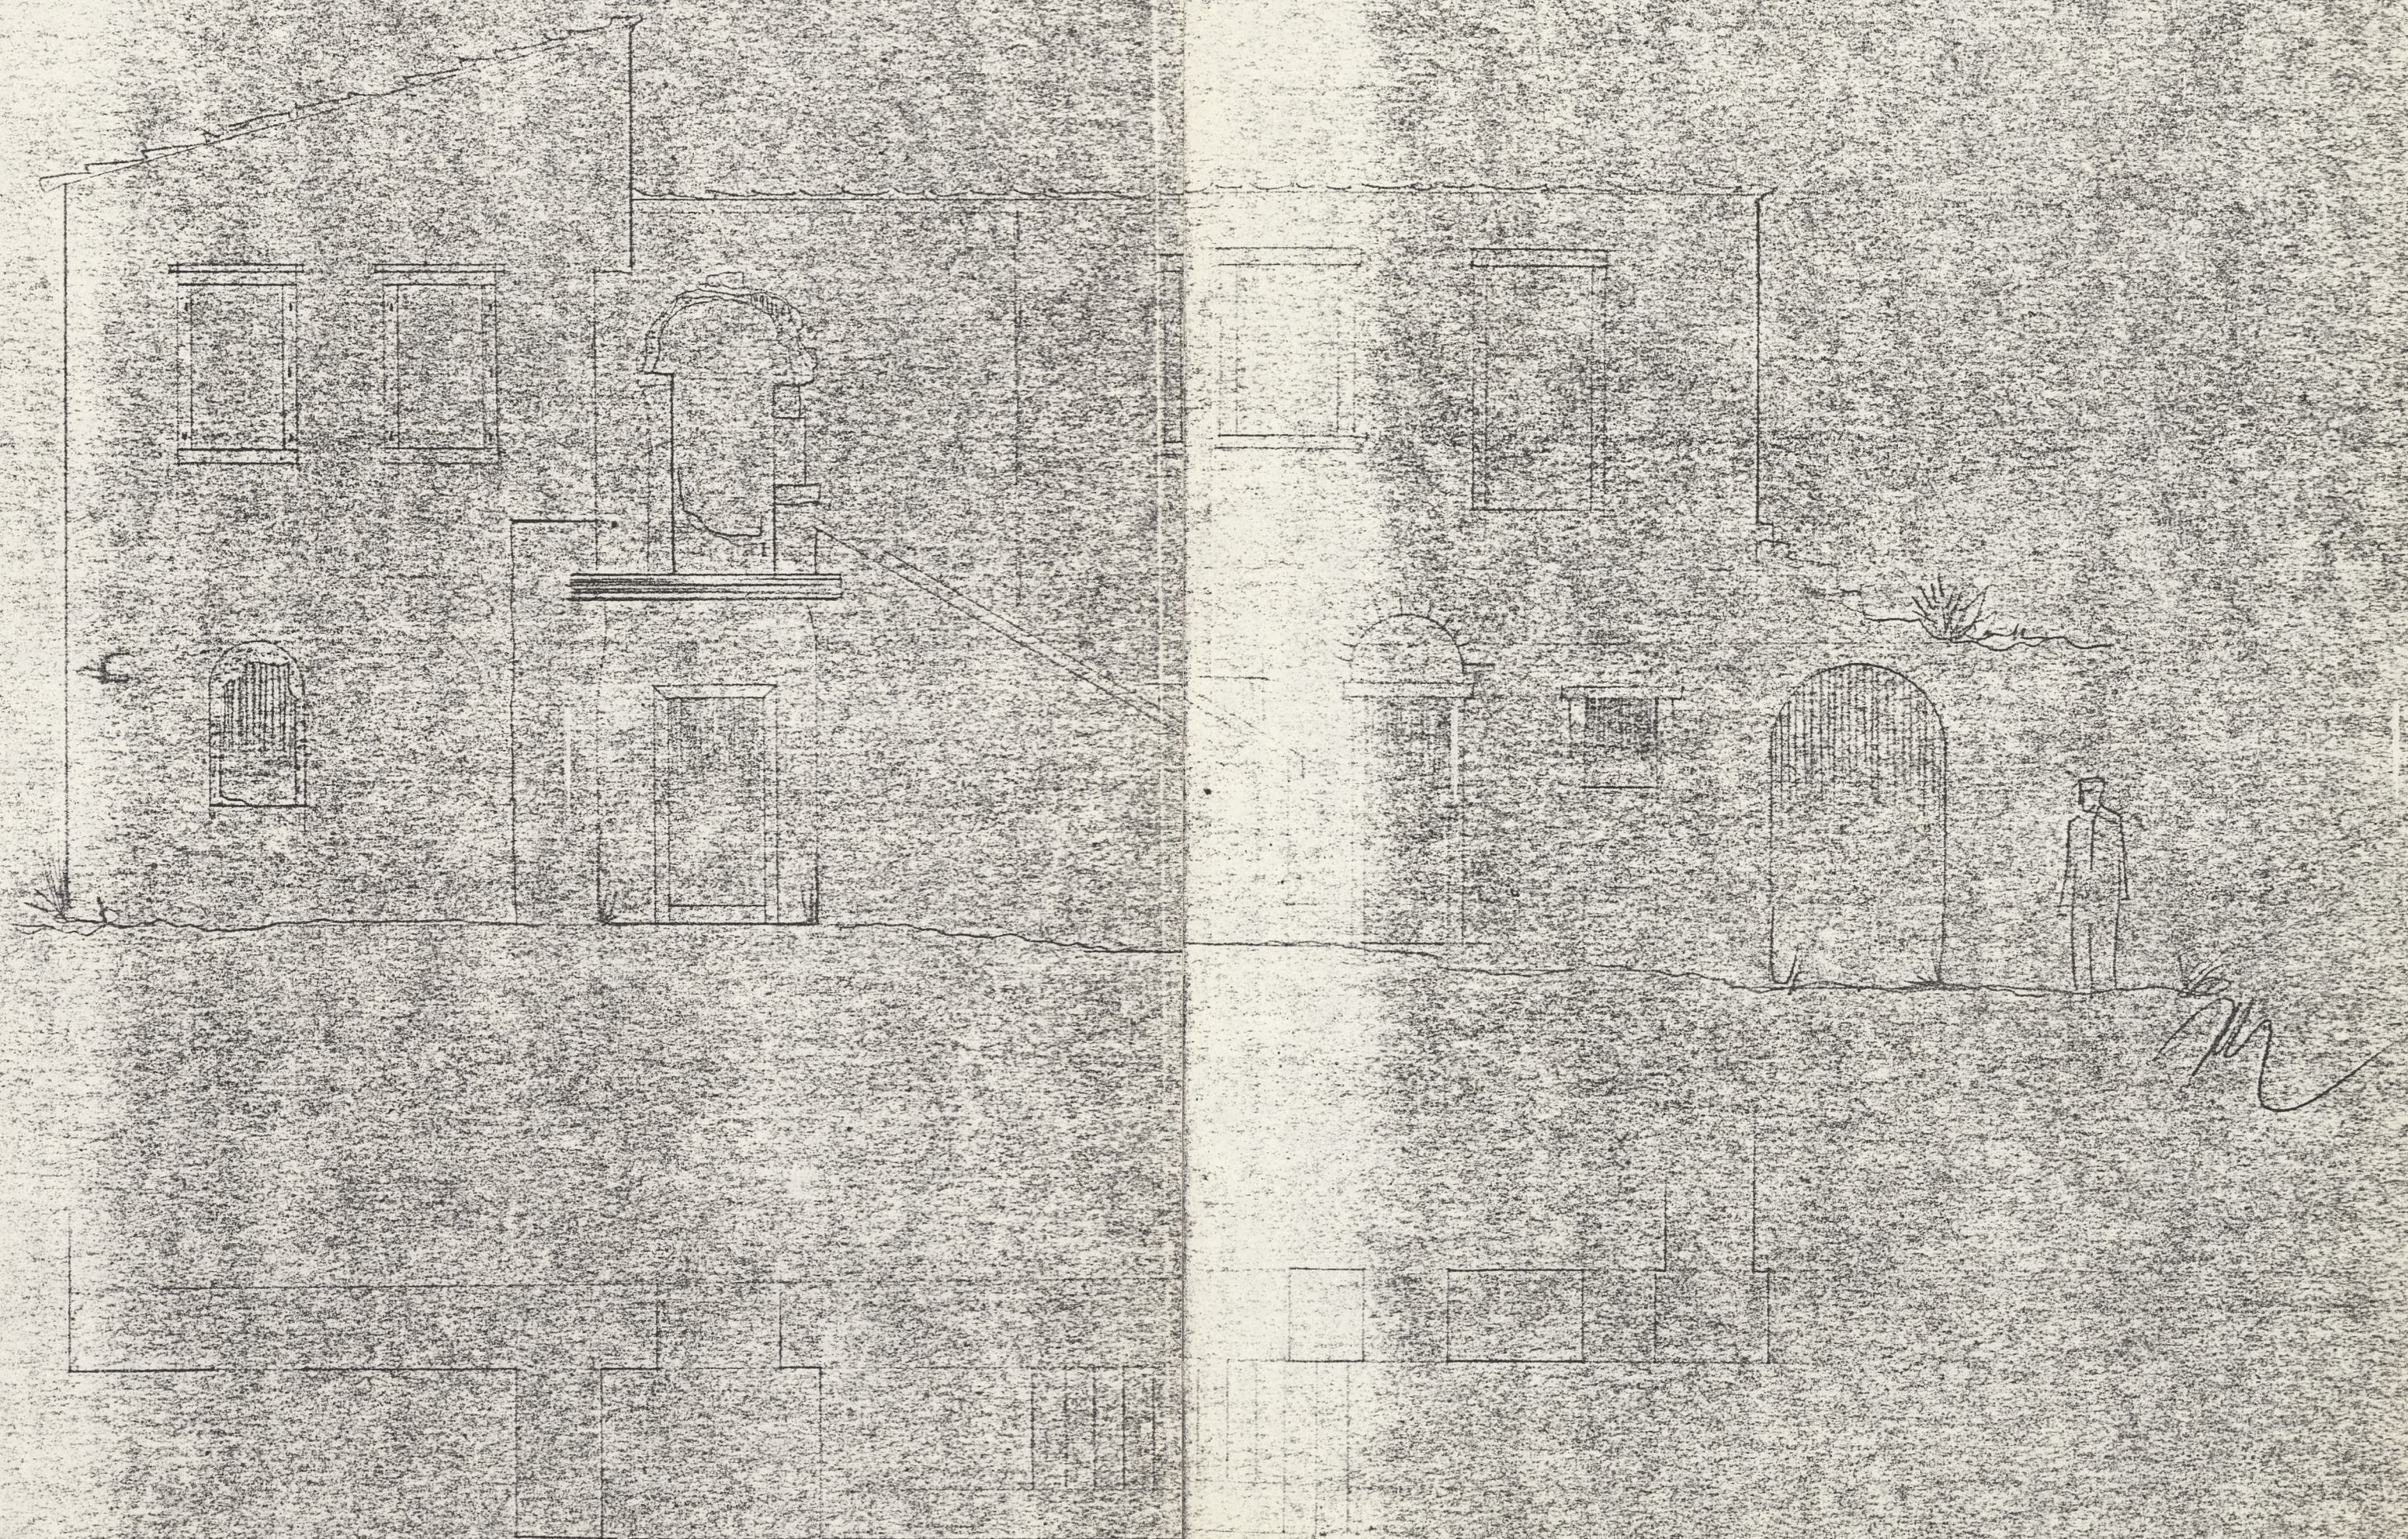
ΥΠΑΡΧΟΥΣΑ ΚΑΤΑΣΤΑΣΙΣ ΤΗΣ ΠΡΟΣΟΨΕΩΣ ΚΛΙΜΑ 1:50

Εἰς τὸν ὄροφον ἡ στέγη κατὰ μέγα μέρος ἔχει καταπέσει. Διατηρεῖται εἰς τό πρὸς νότον τμήμα τοῦ κτηρίου πλὴν ὅμως εὐρισκομένη εἰς πολὺ κακὴν κατάστασιν δέν εἶναι δυνατόν νὰ ἐπισκευασθῇ. Εἰς τό τμήμα τοῦτο ἡ στέγη ἐμφανίζεται μονοκλινῆς κατόπιν μεταγενεστέρως τινος ἐπισκευῆς ἀρχικῶς ὅμως θὰ ἦτο δικλινὴς ἢ τετρακλινὴς, εἰς τὴν εὐθὺς μετὰ τό 1881 τουλάχιστον περίοδον (εἰς τὴν φάσιν τοῦ Ι8ου αἰῶνος, ὡς πιστοποιεῖται ἐκ τοῦ σκαριφήματος BARSKIJ, ἅπαντα τὰ κελλία τῆς πλευρᾶς αὐτῆς, ἐκαλύπτοντο διὰ τετρακλινοῦς ὀξυκορύφου στέγης, συνήθους κατὰ τὴν Γενουατοκρατίαν ἐν Χρῷ τύπου "τραβάνα").

Τό κτιστὸν κλιμακοστάσιον ἔχει τελείως παραμορφωθῇ. Μετὰ τὴν πτώσιν τῆς κυλινδρικῆς καμάρας (ἢ ὁποῖα διεγράφετο δι' ὠραίου τόξου εἰς τὴν πρόσοφιν) κατασκευάσθη ἀκαλαίσθητος κλᾶξ ἐξ ὀπλισμένου σκυροδέματος, ἀθλίως ἐμφανίσσεως, ἐπικινδύνως ἐτοιμόρροκος σήμερον. Αἱ βαθμίδες τῆς κλίμακος χρῆζουν σοβαρᾶς ἐπισκευῆς.

Τὰ ἀνοίγματα τοῦ κτηρίου εἶναι ὀρθογώνια, μὲ ὑπερκείμενα ἀνακουφιστικά τόξα. Κατὰ κανόνα φέρουν πλαίσια ἐκ τοῦ γνωστοῦ πυρολίθου τῶν θυμιατῶν, ἐπὶ τῶν ὁποίων ἐστρέφοντο ἐξωτερικῶς τὰ ἐξώφυλλα τῶν παραθύρων καὶ ἐσωτε-

ρικώς τὰ υαλοστάσια. Εἰς τρία τουλάχιστον ἀνοίγματα ἔχουν ἀφαιρεθῇ ἡ θραυσθῇ τὰ πλαίσια μέ λίσαν δυσμενῇ ἀποτελέσματα. Τὰ ξύλινα φύλλα τῶν ἀνοιγμάτων, ἔχουν καταστραφῇ, ἢ εὐρίσκονται εἰς πολύ κακὴν κατάστασιν.

ΝΕΑ ΜΟΝΗ ΧΙΟΥ - ΚΕΛΛΙ ΔΥΤΙΚΟΣ ΤΟΥ ΚΑΘΟΛΙΚΟΥ

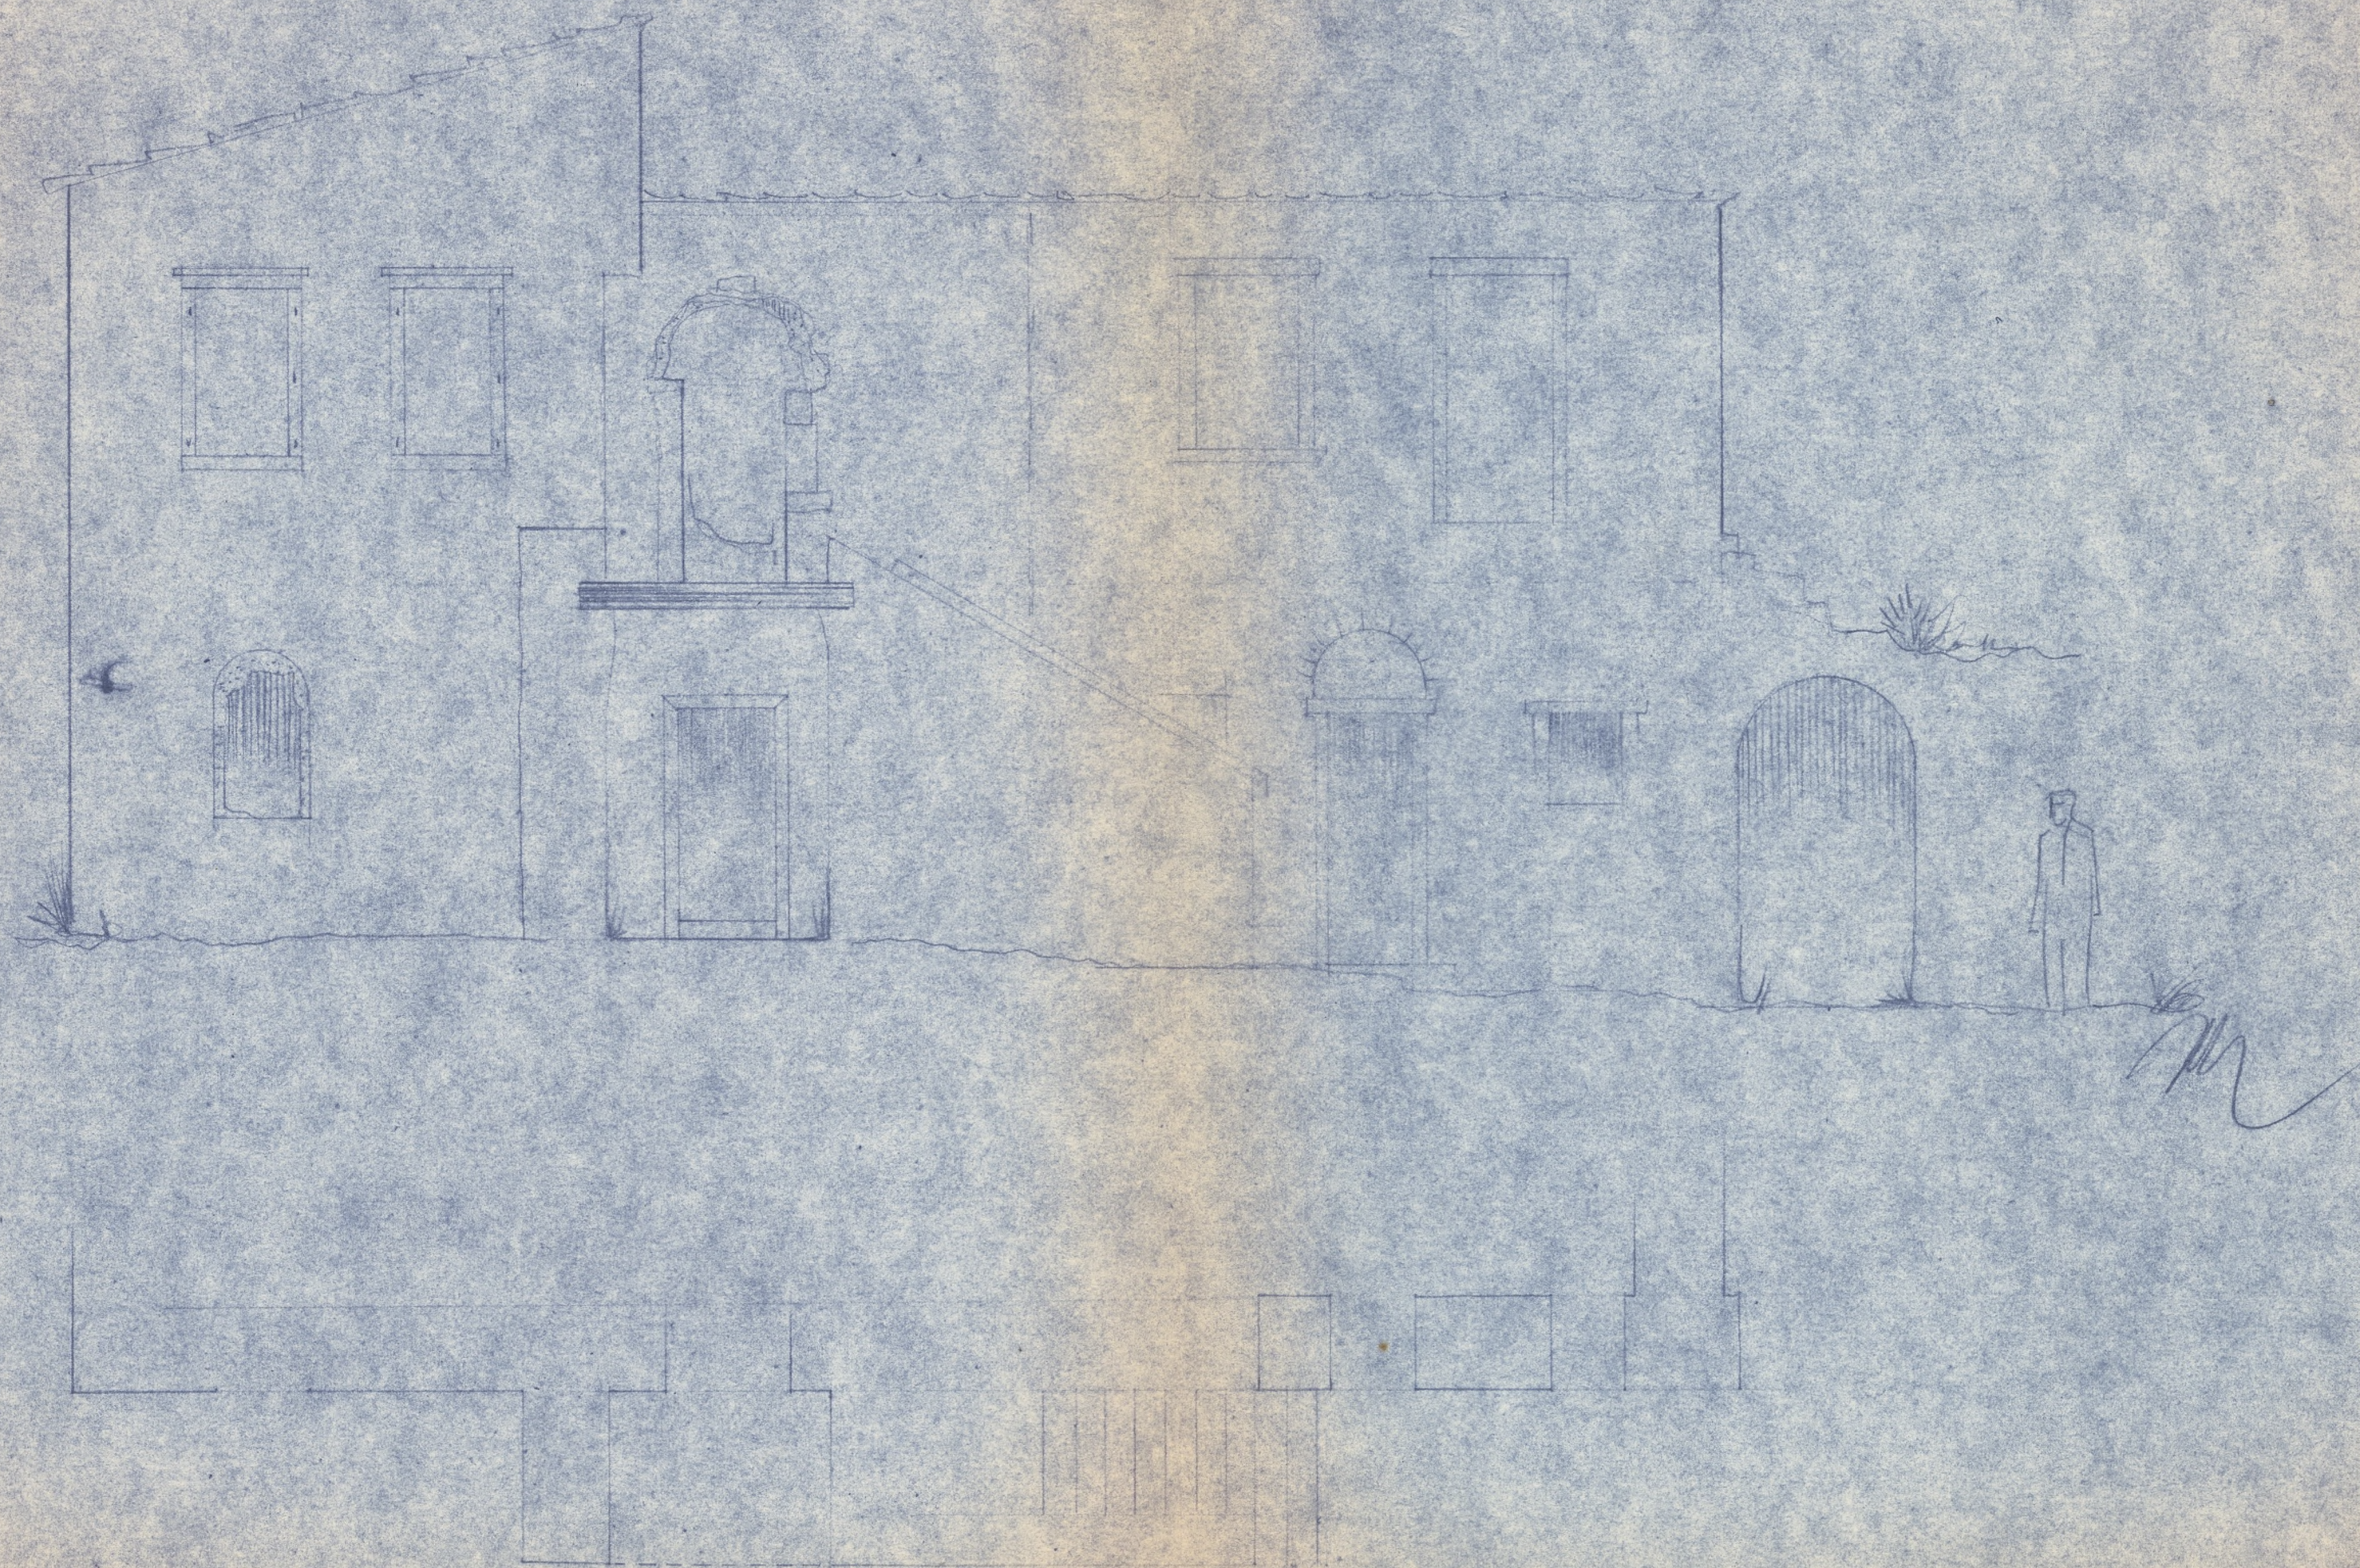
ΥΠΑΡΧΟΥΣΑ ΚΑΤΑΣΤΑΣΙΣ ΤΗΣ ΠΡΟΣΟΨΕΩΣ ΚΛΙΜΑ 1:50

ΝΕΑ ΜΟΝΗ ΧΙΟΥ - ΚΕΛΛΙ ΔΥΤΙΚΟΣ ΤΟΥ ΚΑΘΟΛΙΚΟΥ
