# ΕΛΛΗΝΙΚΗ ΕΤΑΙΡΙΑ ΠΕΡΙΒΑΛΛΟΝΤΟΣ ΚΑΙ ΠΟΛΙΤΙΣΜΟΥ

Μελέτη Συντήρησης τοιχογραφιών, κονιαμάτων και λίθων του Καθολικού της Ι.  
Μονής των Αγ. Φανέντων και του παρακείμενου παρεκκλησίου Αγ. Νικολάου  
στη Σάμη Κεφαλληνίας

Μελετητές

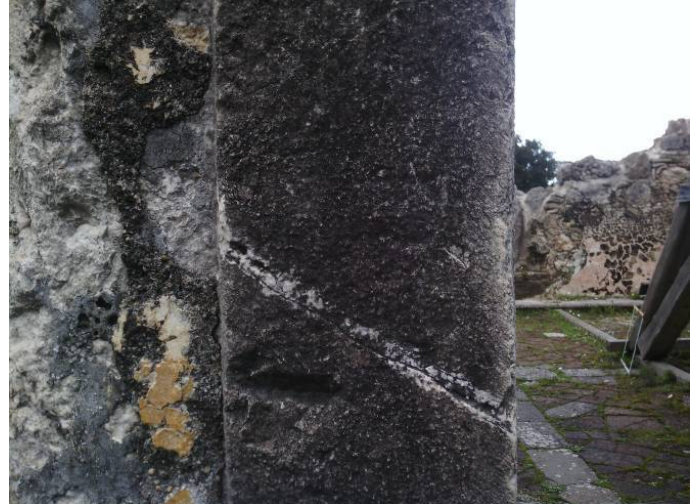
Εικ.31. Θραύση μονολιθικών αρχιτεκτονικών μελών

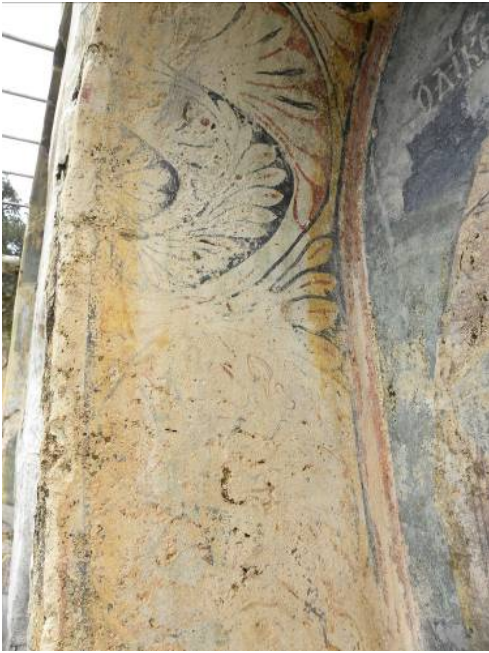
Λευκές κρούστες αλάτων καλύπτουν τον διάκοσμο σε μεγάλη έκταση κυρίως σε προστατευμένες περιοχές, ενώ σε εκτεθειμένες περιοχές, οι βαφές έχουν χάσει την λαμπρότητα τους και κατά τόπους έχουν χάσει την συνοχή τους με το υπόστρωμα. Σε οπές της τοιχογραφίας έχουν αναπτυχθεί μικροοργανισμοί λόγω της συγκράτησης υγρασίας.

Εικ.34. Απόπλυση του γραπτού διακόσμου και απώλεια της λαμπρότητας των βαφών του διακόσμου.

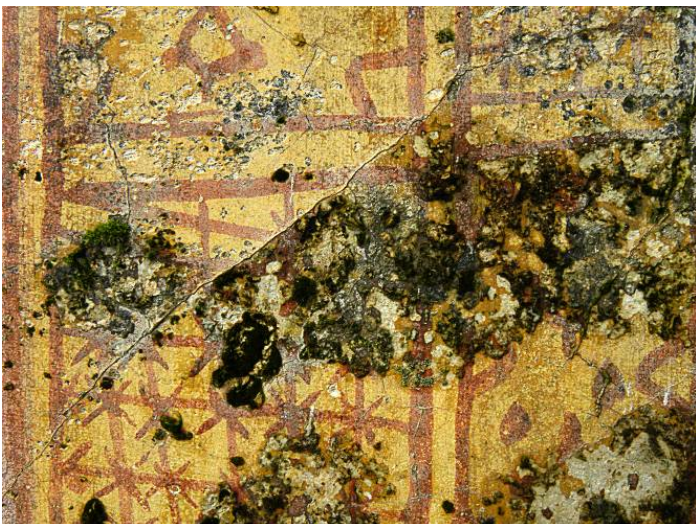
Εικ.38,39. Ανάπτυξη μικροοργανισμών στις οπές των τοιχογραφημένων επιχρισμάτων και των νεώτερων σφραγίσεων.

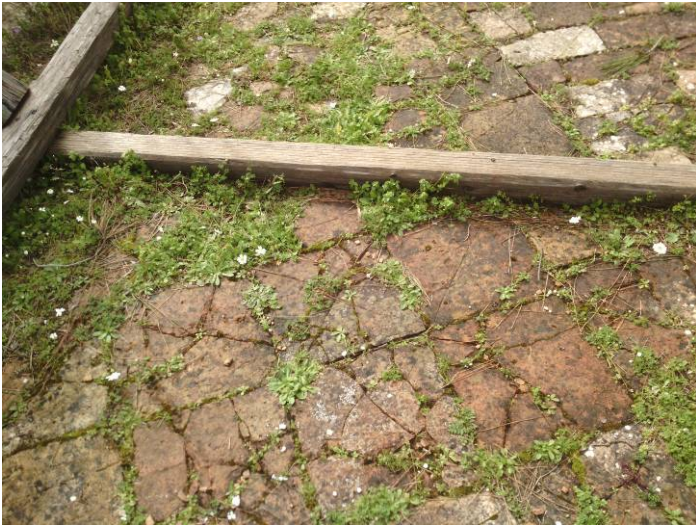
Στο δάπεδο του νάρθηκα του καθολικού, οι κεραμικές πλάκες είναι κατακερματισμένες (εικ.40) σε ποσοστό περίπου 50% της συνολικής έκτασης του δαπέδου ενώ στους αρμούς έχει αναπτυχθεί ποώδης βλάστηση. Το 2006 οι στερεωτικές/σωστικές επεμβάσεις που έγιναν στο μνημείο από την Αρχαιολογική Υπηρεσία περιέλαβαν την αφαίρεση ξυλώδους βλάστησης από το δάπεδο με αποτέλεσμα την διατάραξη των πλακών (εικ.41), καθαρισμούς και σφραγίσεις ρωγμών. Συμπληρώσεις με πλάκες ασβεστόλιθου η ακανόνιστης μορφής κεραμικά πλακίδια πιθανολογείται ότι έγιναν τόσο στην μεταφορά σπολίων<sup>7</sup> όσο και λόγω βλαβών. Στο δυτικό τμήμα παρατηρήθηκε ότι λιμνάζουν τα όμβρια (εικ.42) μετά από βροχόπτωση. Στην περιοχή του Ιερού όπου σώζεται ψηφιδωτό δάπεδο το οποίο έχει καλυφθεί με γεωϋφασμα και χαλίκι, παρατηρείται η αλλοίωση του προστατευτικού γεωϋφάσματος.

Εικ.40. Οι κεραμικές πλάκες του δαπέδου στο καθολικό είναι κατακερματισμένες σε ποσοστό 50% του συνόλου

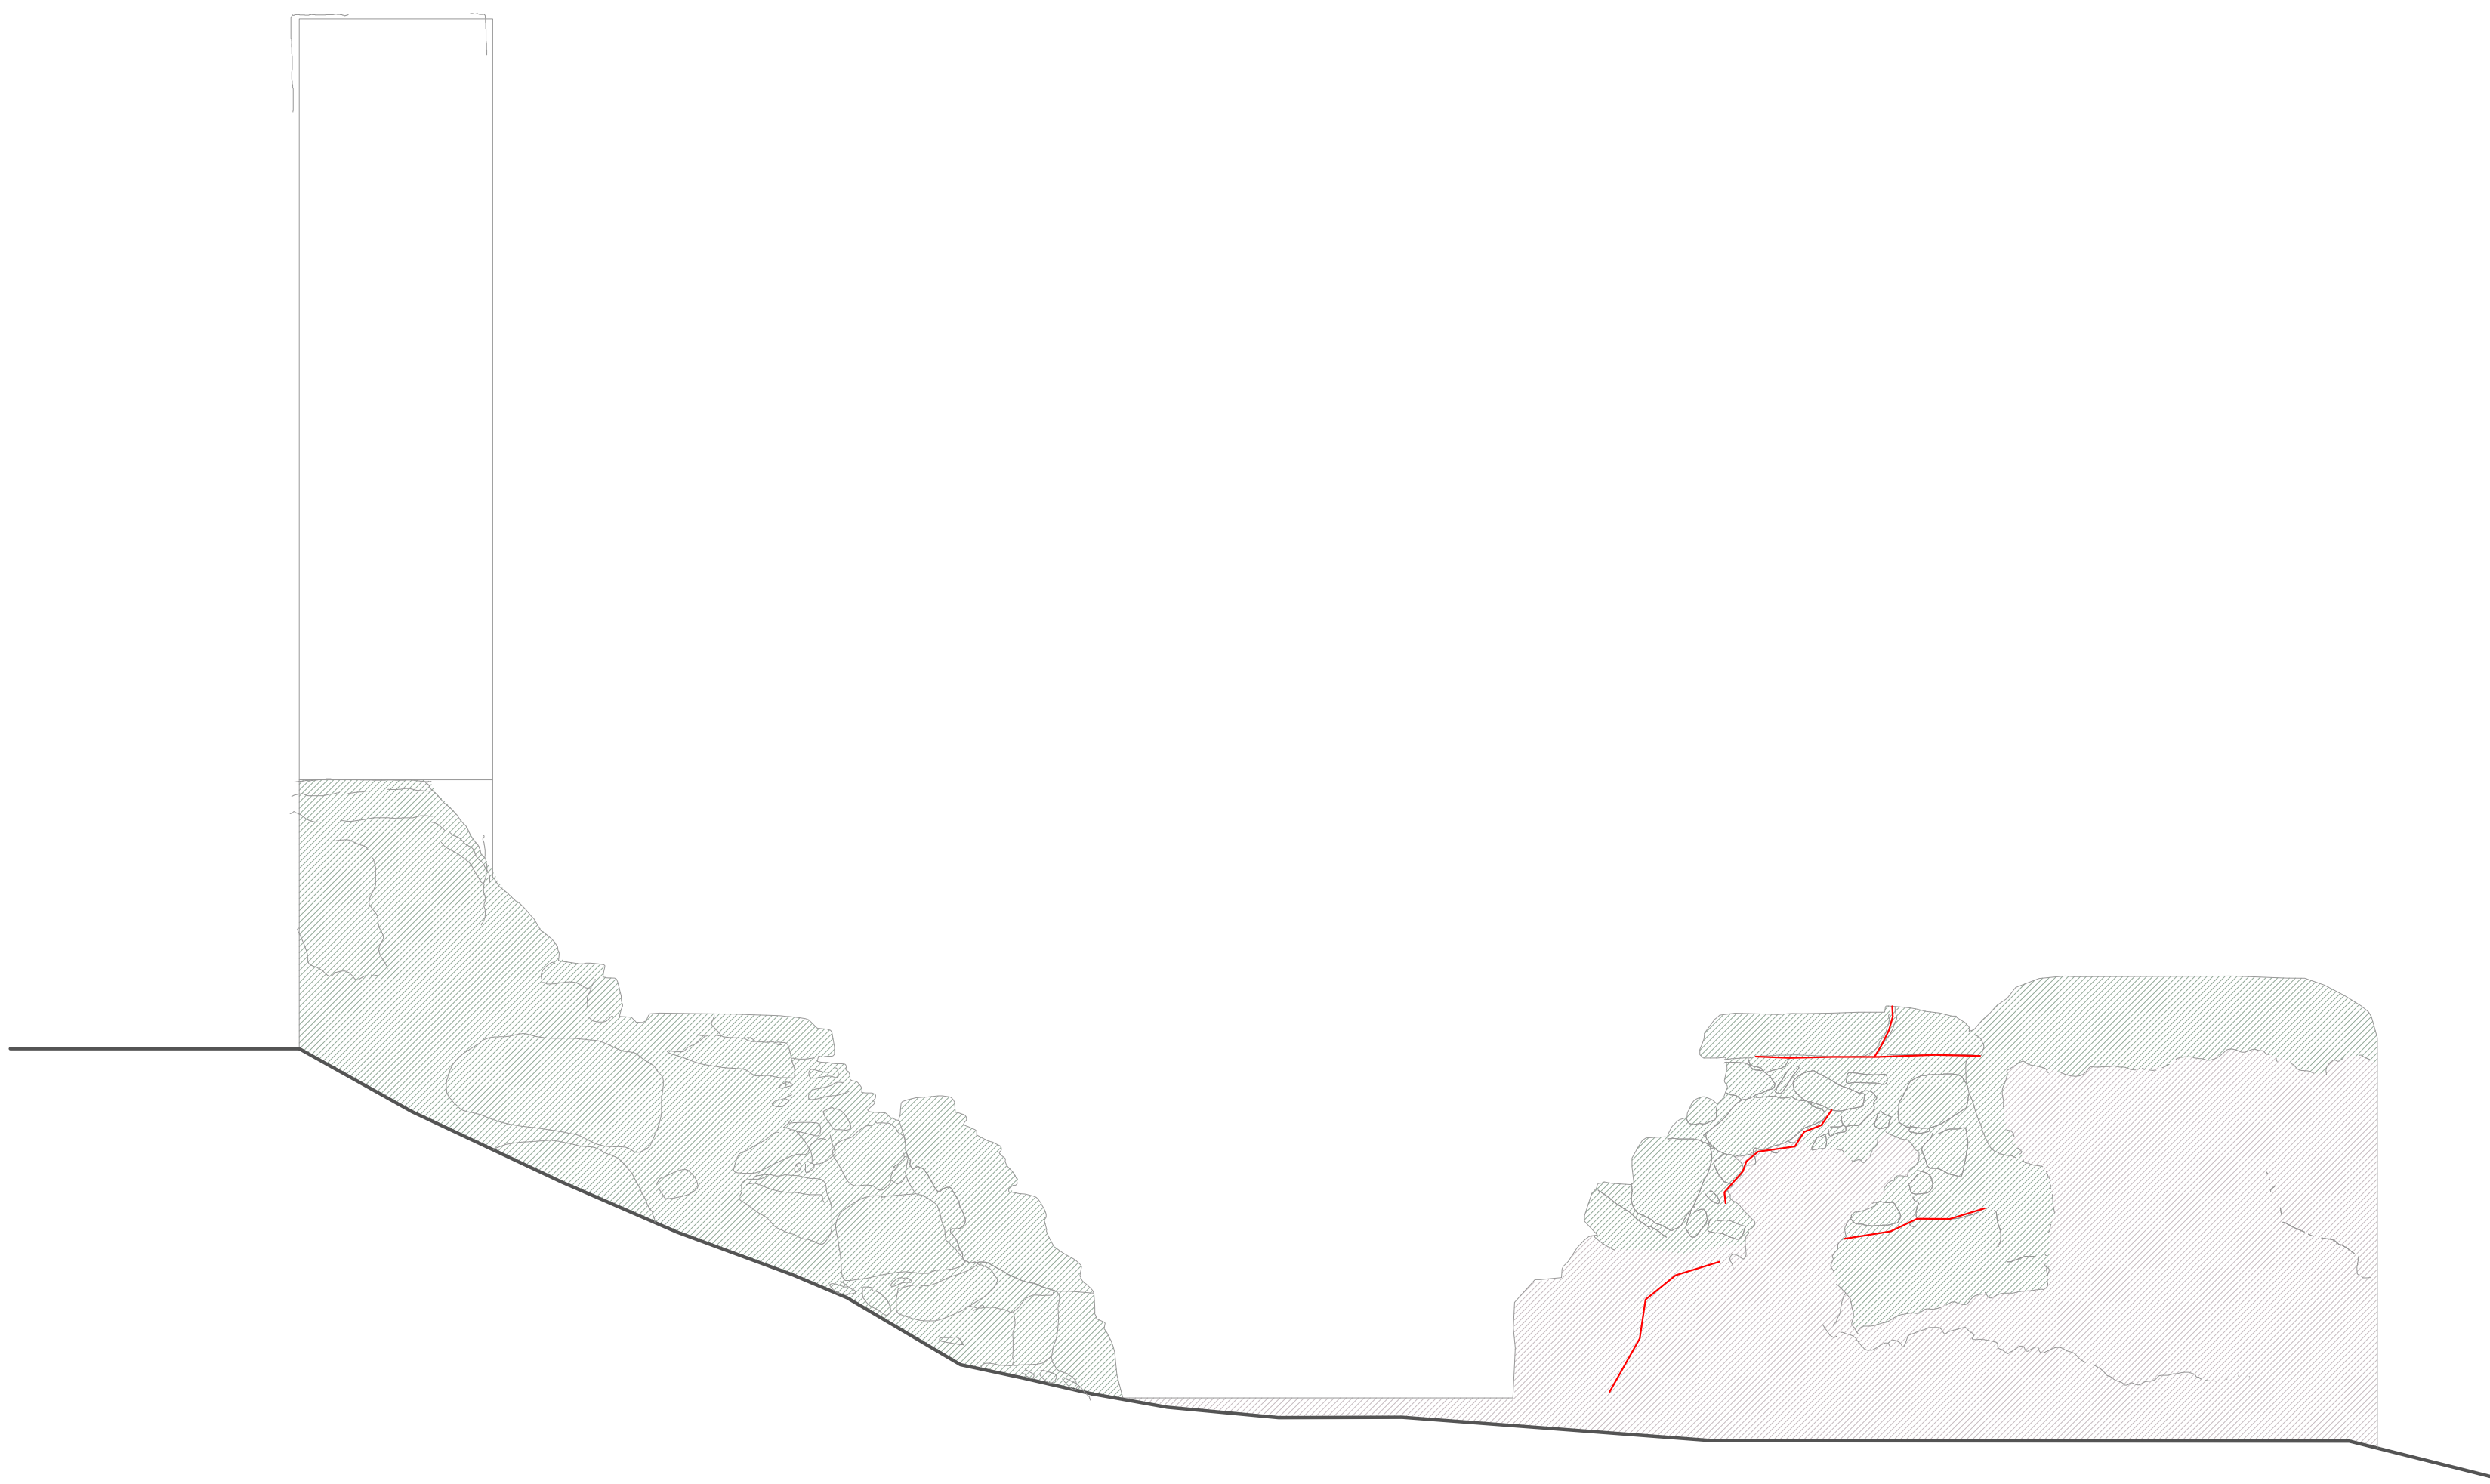
ΑΡ. ΣΧΕΔΙΟΥ: 22

ΦΘΟΡΕΣ  
ΠΑΡΕΚΚΛΗΣΙΟΥ ΑΓ. ΝΙΚΟΛΑΟΥ  
ΑΝΑΤΟΛΙΚΗ ΟΨΗ - ΤΟΜΗ Α
