**ΓΟΡΤΥΣ ΗΡΑΚΛΕΙΟΥ ΚΡΗΤΗΣ – ΝΑΟΣ ΑΓΙΟΥ ΤΙΤΟΥ**

ΜΕΛΕΤΗ ΣΥΝΤΗΡΗΣΗΣ, ΑΠΟΚΑΤΑΣΤΑΣΗΣ ΚΑΙ ΑΝΑΔΕΙΞΗΣ

ΣΕΠΤΕΜΒΡΙΟΣ 2011

## **2.ΜΕΛΕΤΗ ΣΥΝΤΗΡΗΣΗΣ ΔΟΜΙΚΩΝ ΥΛΙΚΩΝ**

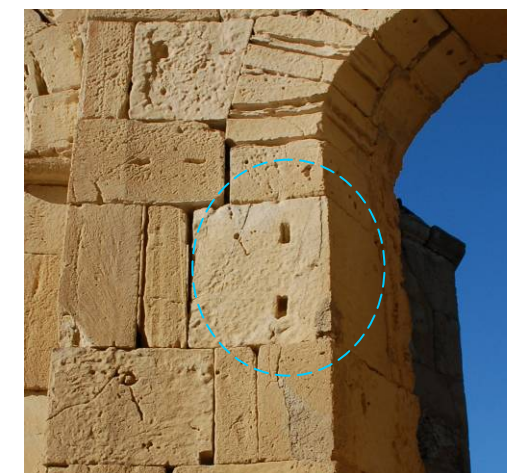
Εικ.1. Ζεύγος οπών ανάρτησης σε λίθο, που υποδηλώνει προηγούμενη χρήση του σε ύπτια θέση

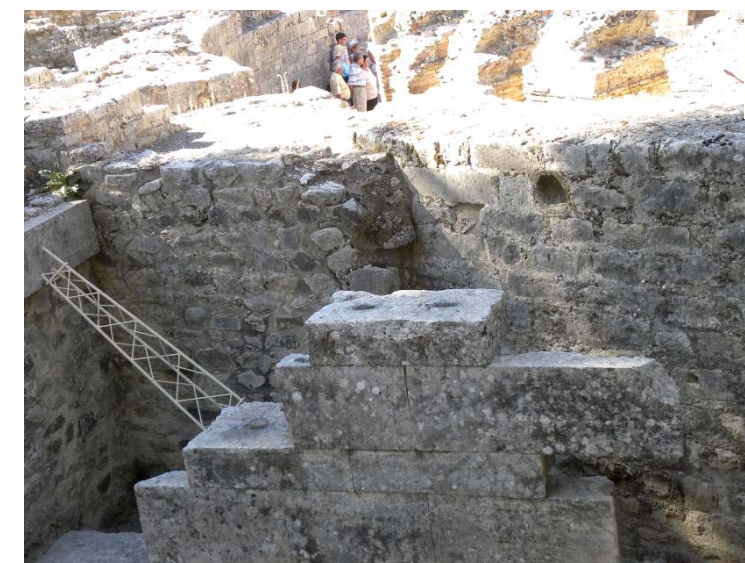
Εικ.3. Τοίχος βόρεια του Ωδείου με λίθους στην αρχική τους θέση με ανάλογες οπές .

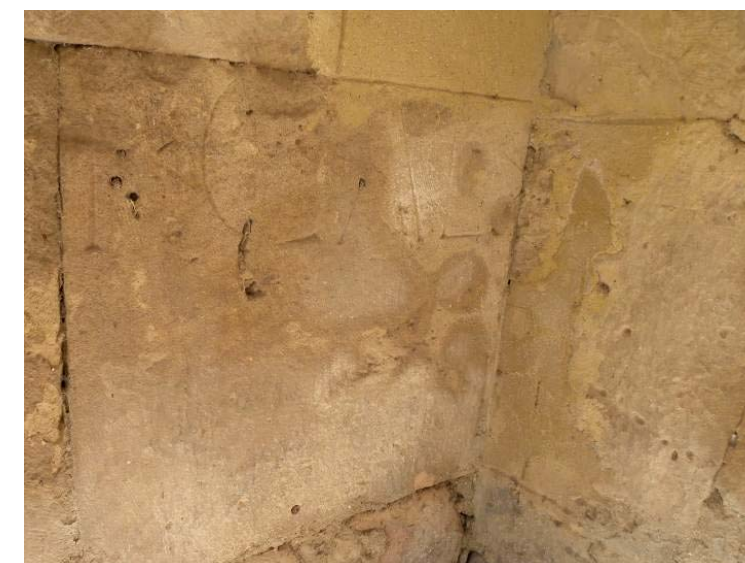
Εικ.4. Στον προθάλαμο του νότιου παραβήματος εντοπίστηκε λιθοπλίνθος με τμήμα επιγραφής με τα λατινικά ψηφία... CAE... να διακρίνονται καθαρά.

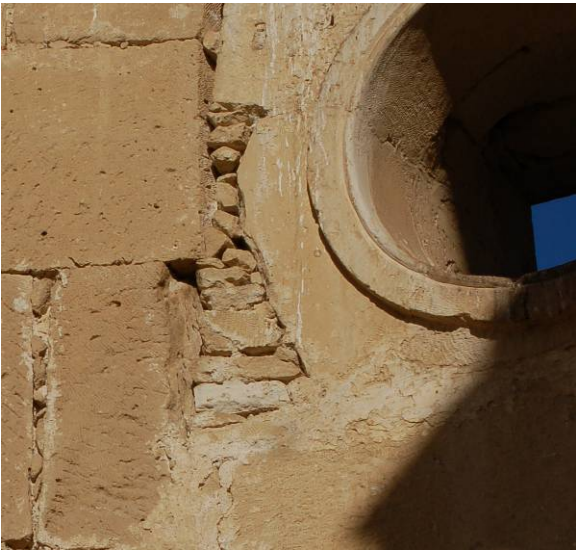
Εικ.7. Γεμίσματα με πλακοειδείς λίθους παρατηρούνται σε μικρά κενά.

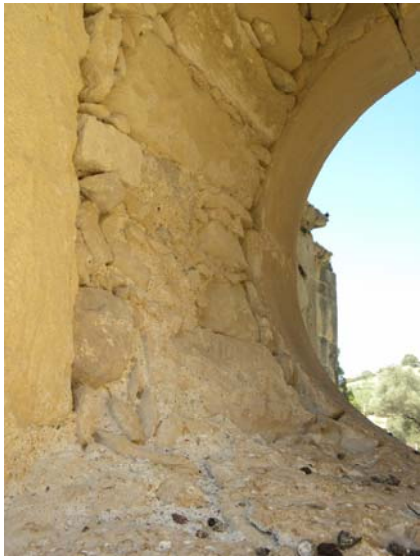
λιθοπλινθων δεν ξεπερνά τα 1,20 μ. ενώ σε πυκνά διαστήματα απαντώνται ορθογώνιες οπές (σκαλότρυπες). Οι τοιχοποιίες της περιόδου αυτής, είναι λιγότερο επιμελημένες χωρίς συνέπεια στο ισόδομο σύστημα, οι αρμοί είναι ευρύτεροι με πλούσιο λευκό κονίαμα που περιμετρικά καλύπτει το λίθο (εικ.6). Συχνά παρατηρούνται γεμίσματα με μικρούς πλακοειδείς λίθους, όπως περιμετρικά του κυκλικού παραθύρου (εικ.7). Το κενό ανάμεσα στις παρειές της τοιχοποιίας είναι μεγαλύτερο και έχει πληρωθεί με μικρότερες πέτρες και κονίαμα (εικ.8).

Εικ.8. Το κενό ανάμεσα στις παρειές της τοιχοποιίας είναι μεγαλύτερο και έχει πληρωθεί με μικρότερες πέτρες και κονίαμα

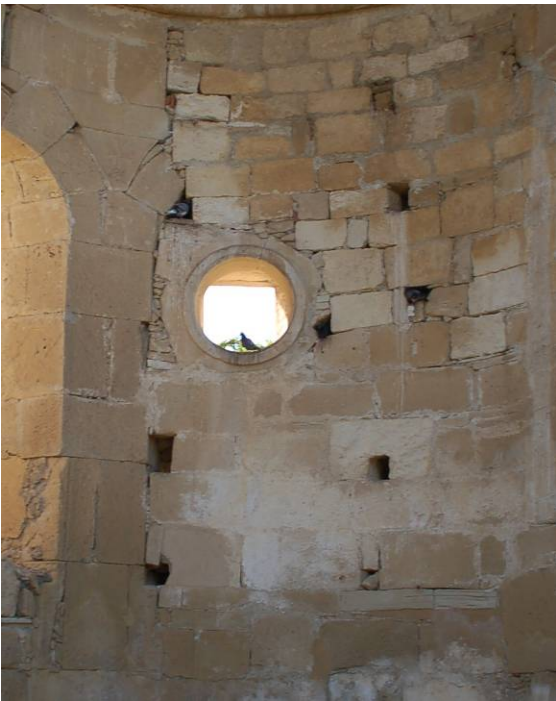
Εικ.10. Κόγχη Ιερού. Στις συμπληρώσεις αυτές έχει χρησιμοποιηθεί ένα λευκότερος λίθος.

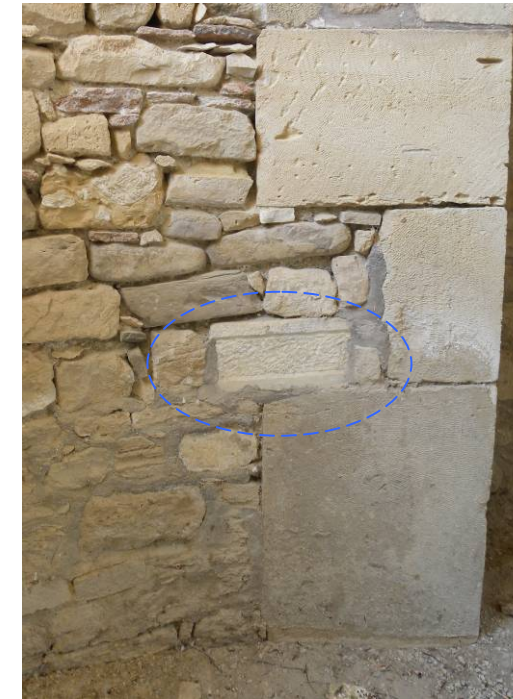
Εικ.13. Και στην αναστήλωση του '30 έχουν χρησιμοποιηθεί λίθοι από αρχαιότερες κατασκευές.

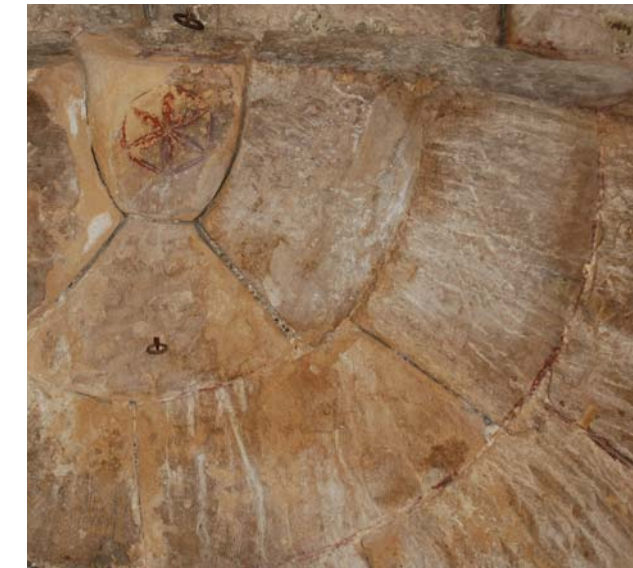
Εικ.15.Θόλος βόρειου παρεκκλήσιου. Ερυθρά χρωστική διακρίνεται στους αρμούς μεταξύ των θολιτών.

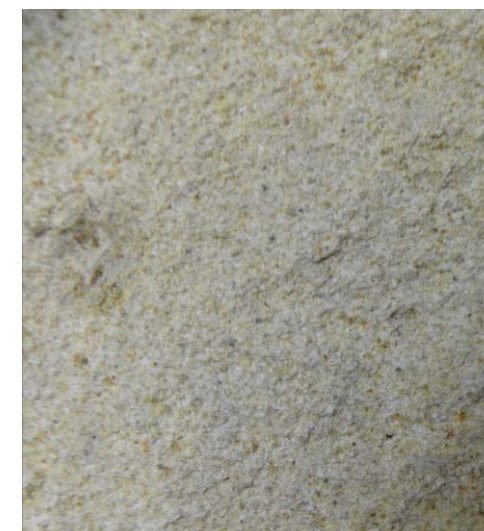
Οι τοιχοποιίες είναι κατασκευασμένες από ένα υποκίτρινο βιοκαλκαρενίτη (δείγμα **ΑΤΛ2** νότιος τοίχος εσωτερική παρειά). Είναι μαλακό πέτρωμα (εικ.17), αρκετά ομοιογενές, που διαμορφώνεται σχετικά εύκολα σε λιθόπλινθους. Πρόκειται για «ιζηματογενές πέτρωμα που προέρχεται από συμπίεση ασβεστιτικής άμμου παράκτιων περιοχών και κοκκομετρίας που κυμαίνεται από 0,6-2mm, με ασβεστιτικό συνδετικό υλικό και αδρανή κυρίως ασβεστιτικά, λίγα χαλαζιακά, αρκετά απολιθώματα, αστρίους και μικρές συγκεντρώσεις οξειδίων σιδήρου. Η ορυκτολογική του σύσταση είναι 87% ασβεστίτης, 11% χαλαζίας και 2% καολινίτης»<sup>6</sup>.

Εικ.17. Μακροφωτογραφία του βασικού οικοδομικού υλικού του ψαμμίτη..

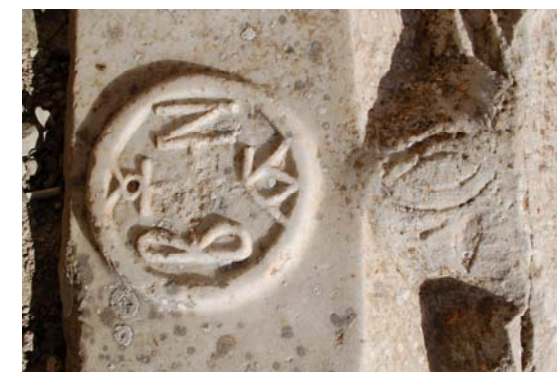
Εικ.19. Πιθανολογείται πως για την κατασκευή αρχιτεκτονικών μελών από λευκό μάρμαρο έχει χρησιμοποιηθεί μάρμαρο από το Πεντελικό.

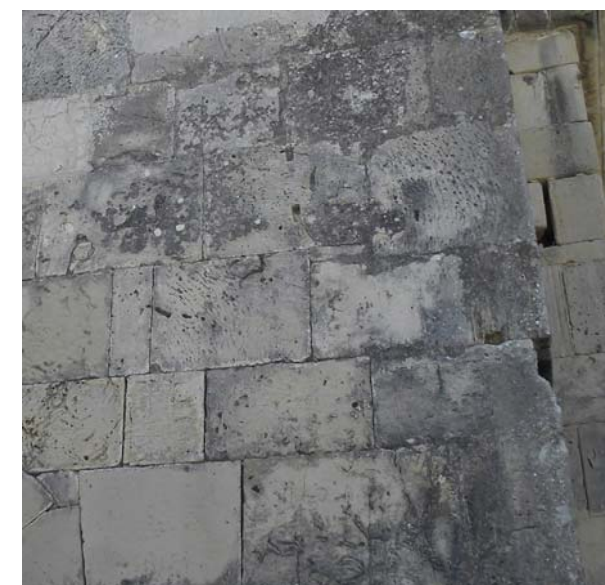
Σε αρκετή έκταση στη δυτική όψη και σε μερικές περιπτώσεις και στις άλλες όψεις, διακρίνεται ένα τεφρόφαιο κονίαμα σφράγισης αρμών (εικ.20), που μπορεί να συσχετιστεί με το κονίαμα που εφαρμόστηκε κατά την αναστήλωση του '30, για την σφράγιση των διευρυμένων αρμών. Την ίδια περίοδο πιθανολογείται ότι έγιναν οι συμπληρώσεις σε ορισμένους από τους λίθους της βόρειας παρειάς, του νότιου τοίχου, του κεντρικού κλίτους. (εικ.21).

Εικ.20. Σε αρκετή έκταση στη δυτική όψη και σε μερικές περιπτώσεις και στις άλλες όψεις διακρίνεται ένα τεφρόφαιο κονίαμα σφράγισης αρμών.

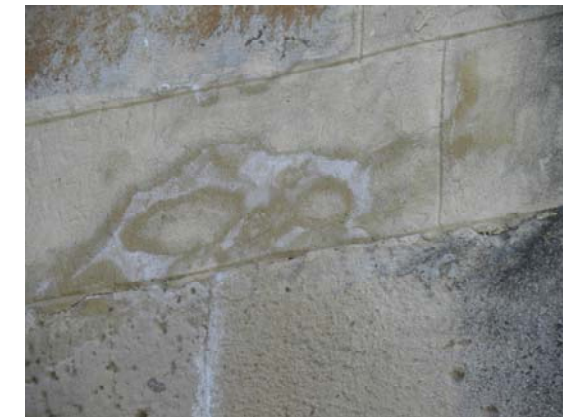
Εικ.23. Από την παρουσία λευκών εξανθήσεων στο κονίαμα πιθανολογείται ότι έχει γίνει χρήση τσιμέντου ως συνδετικού.

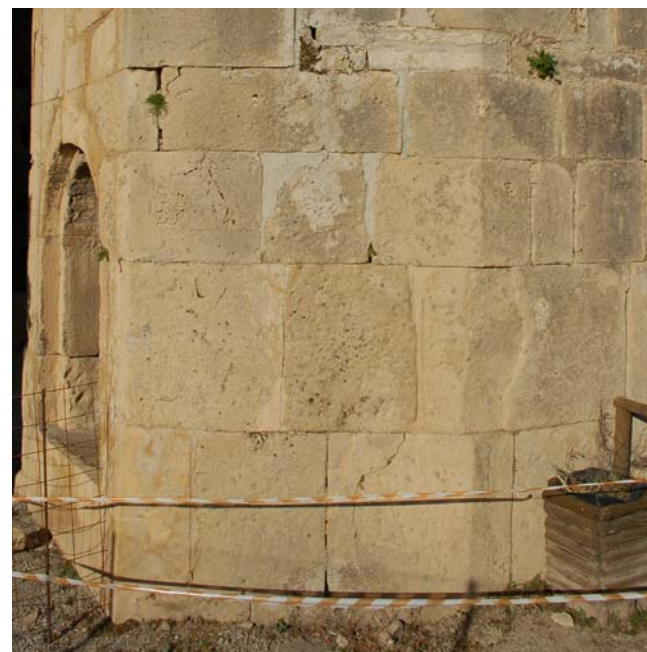
Εικ.31. Η παρουσία ρωγμών στους λίθους σχετίζεται με την ανάπτυξη τάσεων

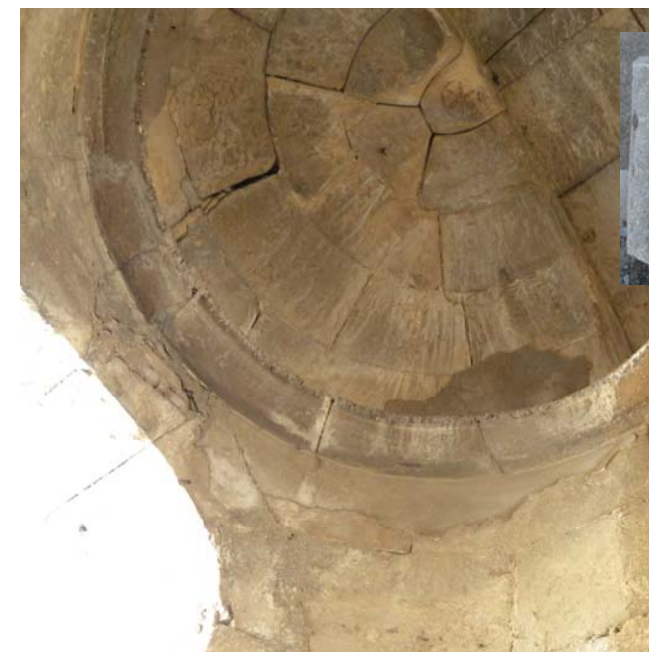
Εικ.32. Οι λευκές κρούστες σχηματίζονται όπου συμβαίνει εισροή υδάτων, από τις στέγες.

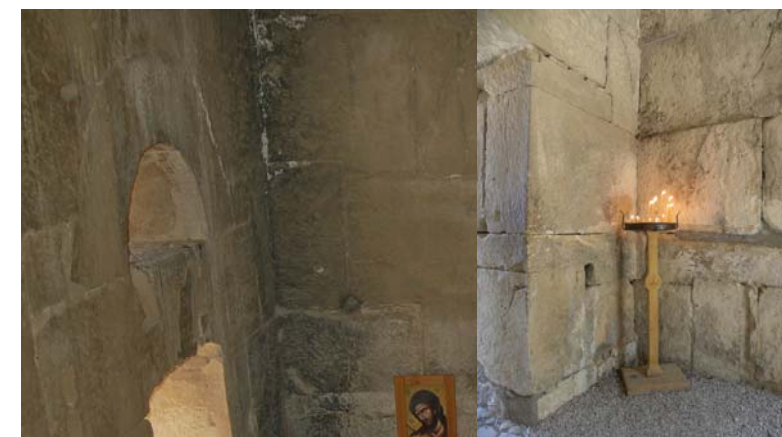
Εικ.35,36. Στις εσωτερικές επιφάνειες υπάρχουν επικαθήσεις αιθάλης στις επιφάνειες από την καύση κεριών.
