ΜΕΛΕΤΗ ΑΠΟΚΑΤΑΣΤΑΣΗΣ ΚΑΘΟΛΙΚΟΥ  
ΝΕΑΣ ΜΟΝΗΣ ΣΤΗ Ν.ΧΙΟ

Τ Ε Χ Ν Ι Κ Η Ε Κ Θ Ε Σ Η

Μ Α Ρ Τ Ι Ο Σ 1 9 9 9

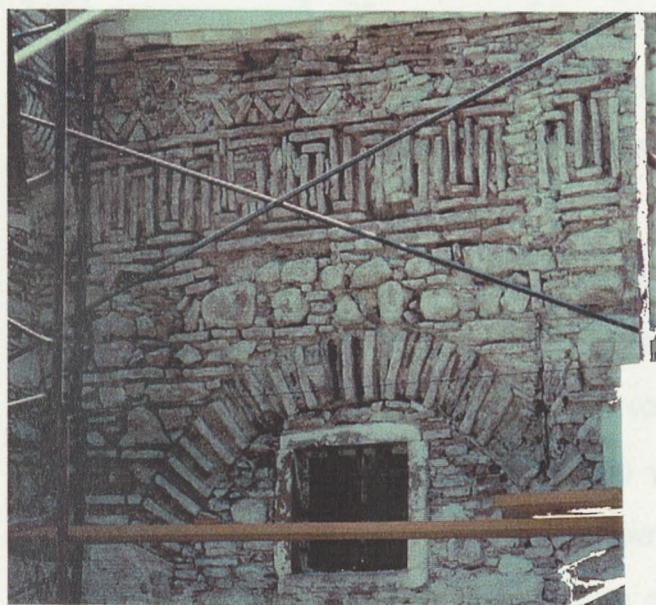
Εικ.21. Λεπτομέρεια της βόρειας

όψης του προσκτίσματος.

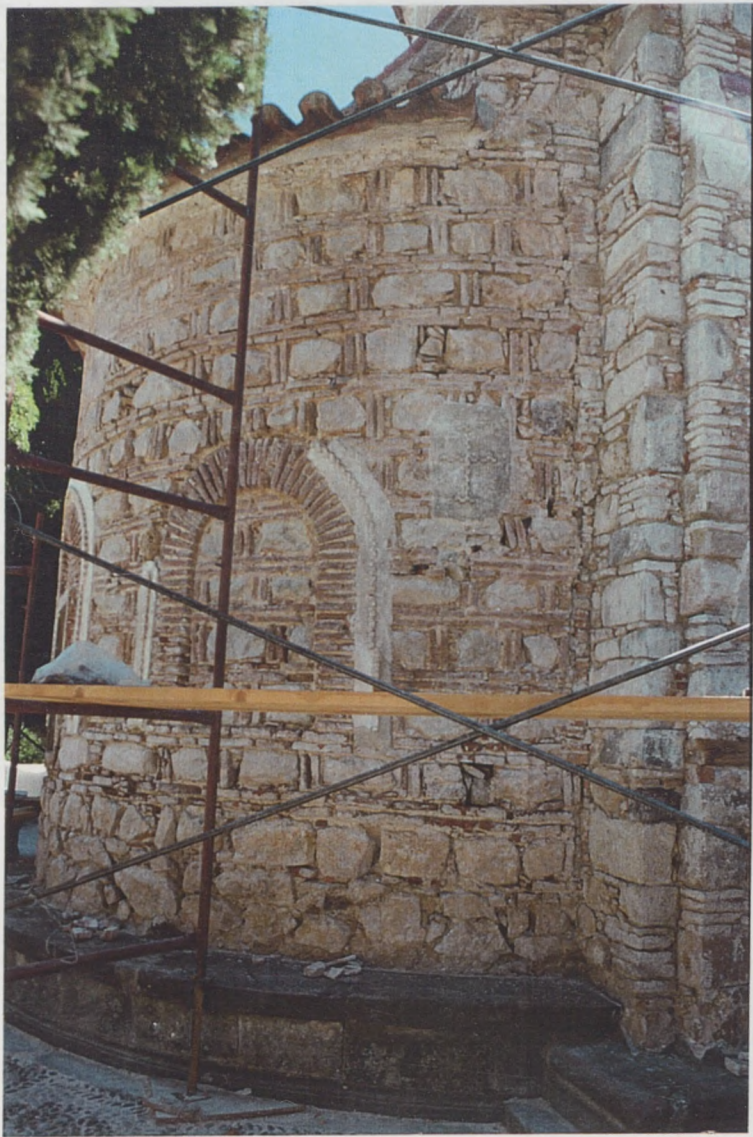
Εικ. 33. Λεπτομέρεια σύνδεσης της αψίδας του εξωνάρθηκα. Εικ. 34. Λεπτομέρεια της βορινής θύρας του κυρίως ναού.

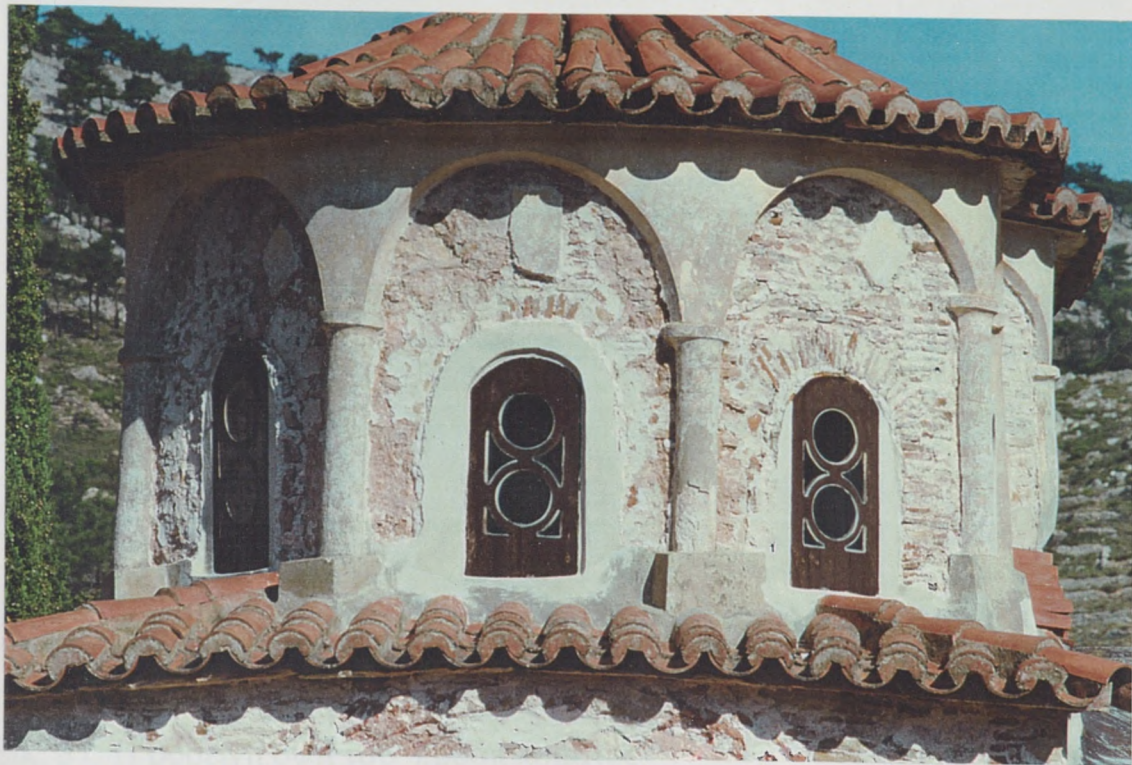
Εικ. 35. Λεπτομέρεια τρουλλίσκου του εξωνάρθηκα.

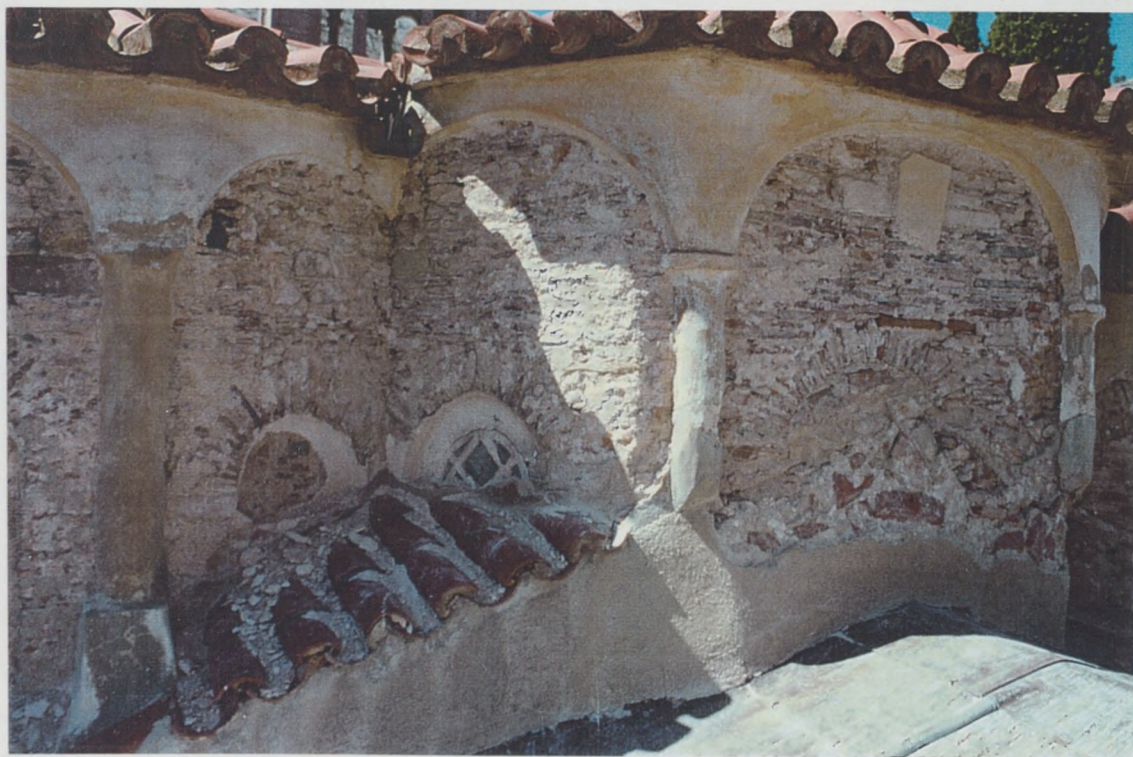
Εικ. 36. Αποψη των τρουλλίσκων από τα ανατολικά.

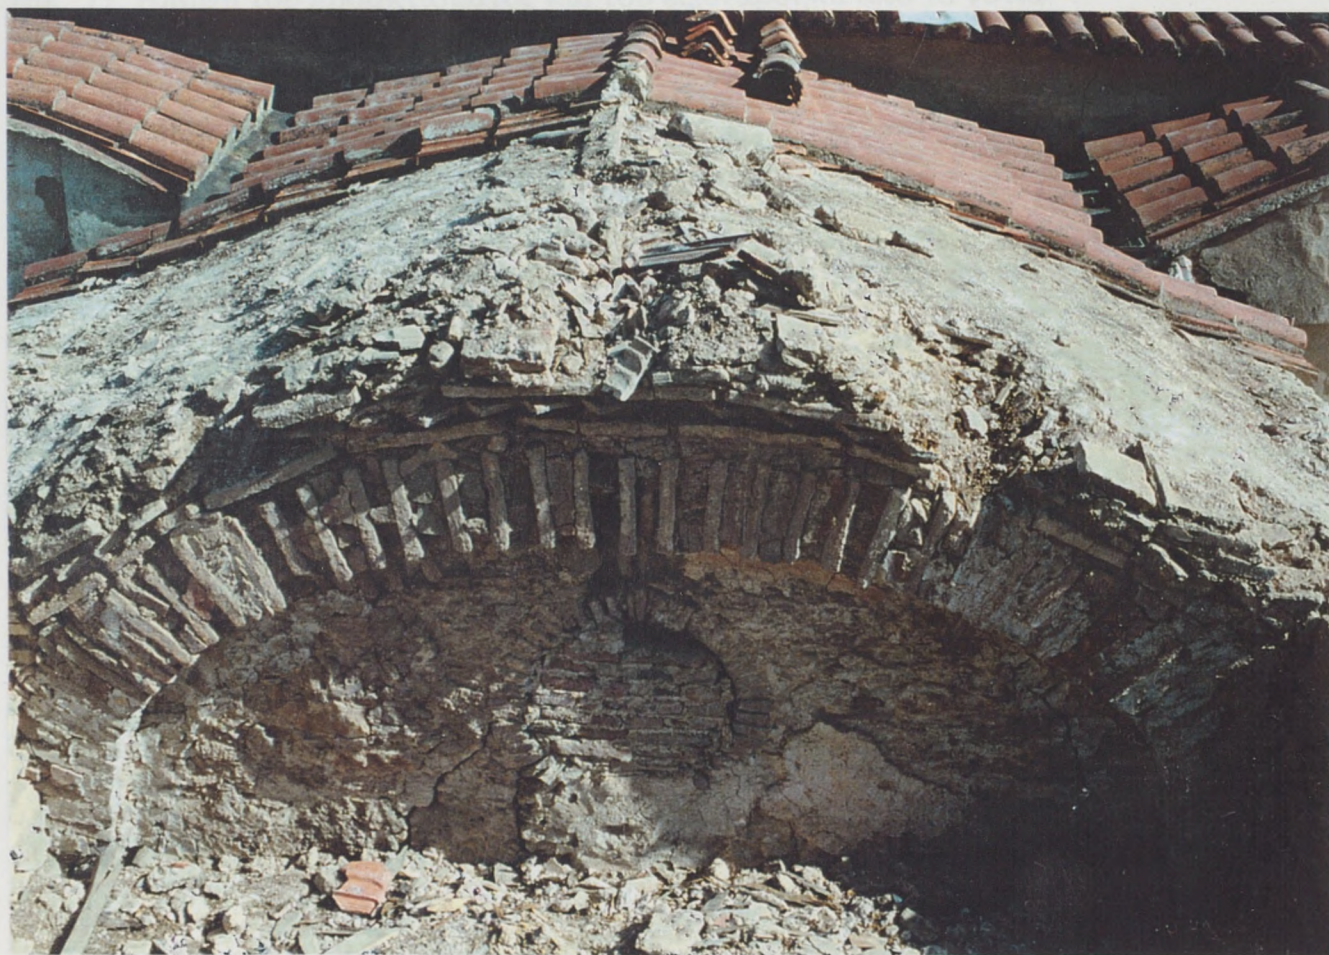
Εικ. 38. Λεπτομέρεια της κάλυψης του ανατολικού τμήματος του προσκτίσματος.

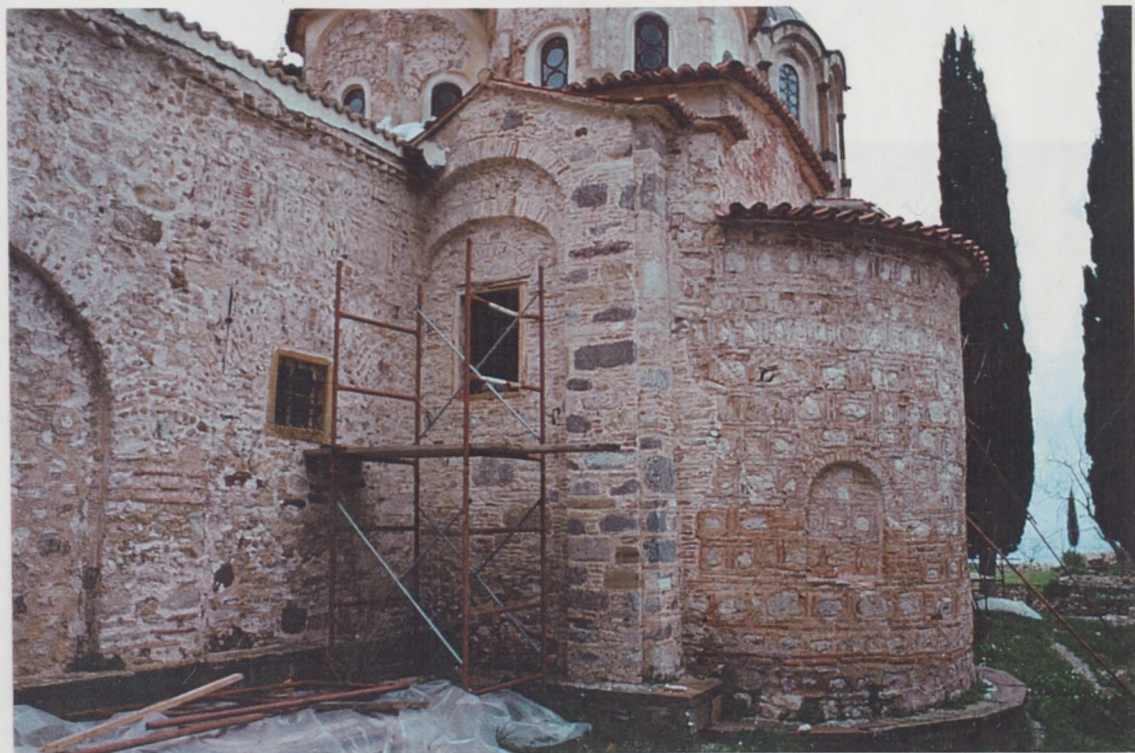
Εικ. 39. Αποψη του προσκτίσματος και του εξωνάρθηκα από τα νότια.

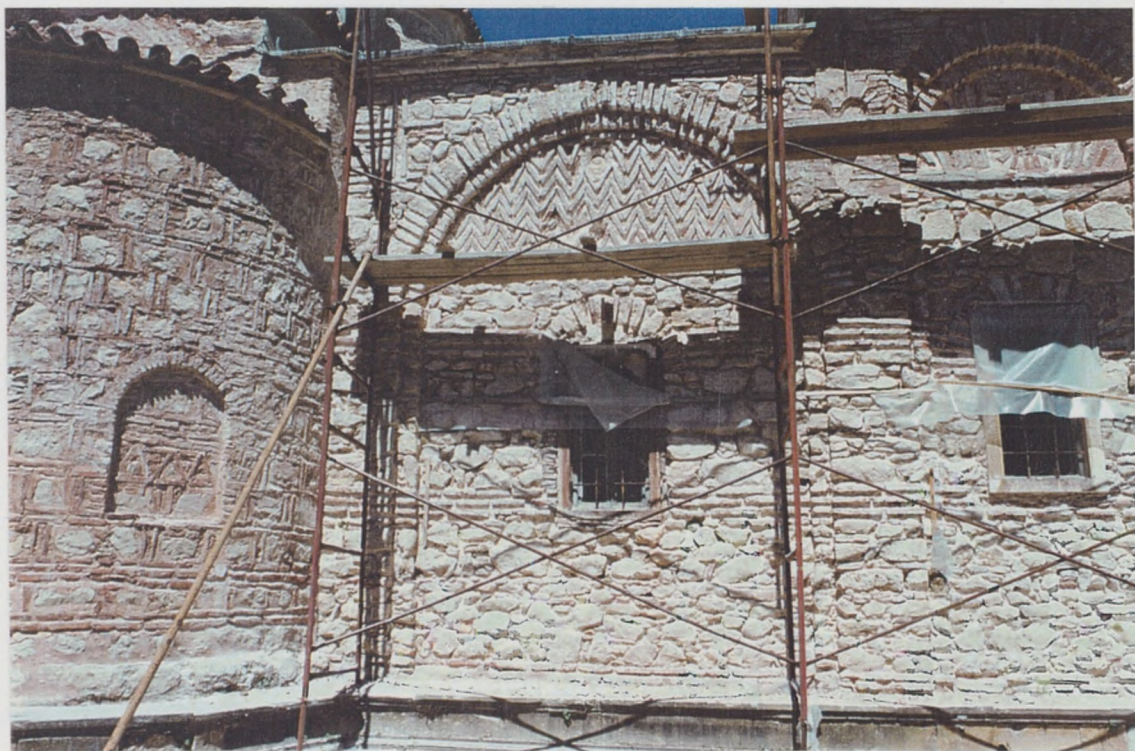
Εικ. 40. Αποψη του εσωνάρθηκα από τα νότια.

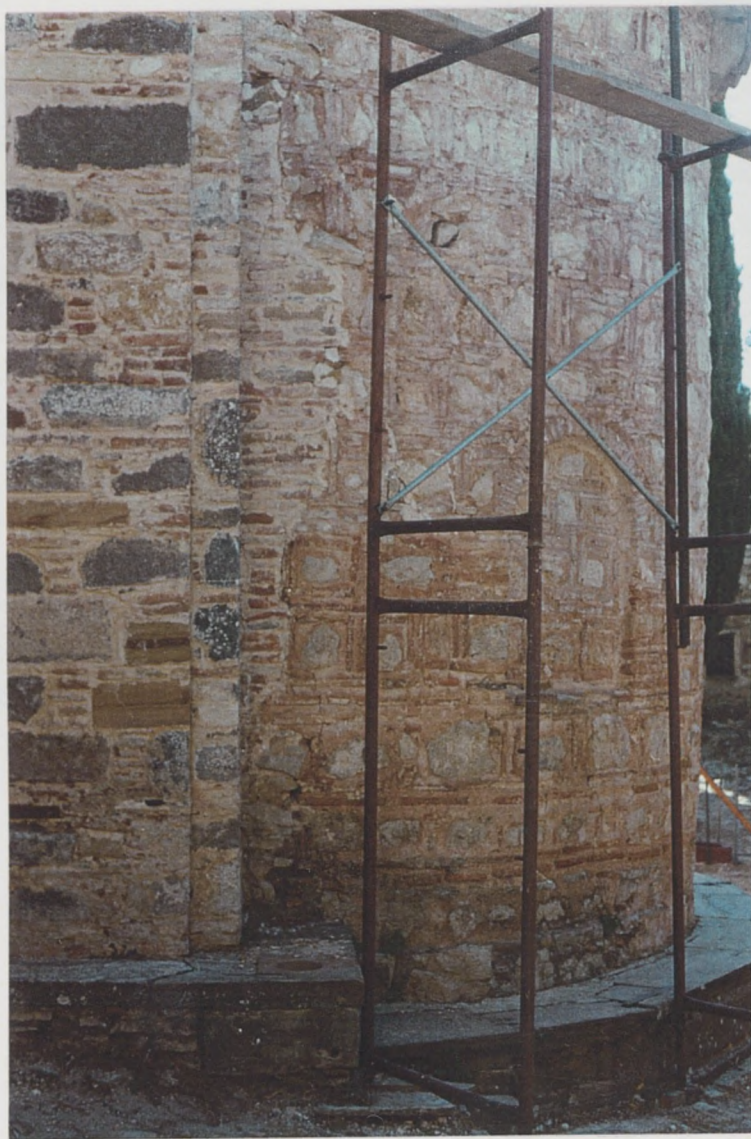
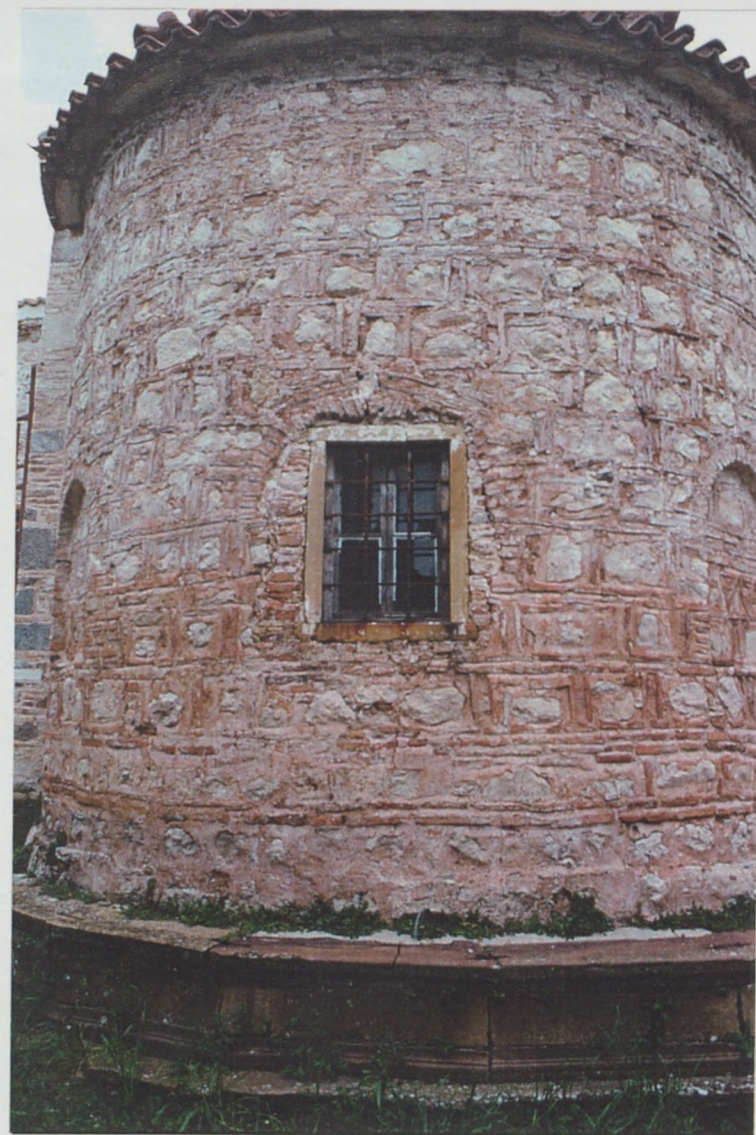
Εικ. 41-42. Λεπτομέρειες της νότιας όψης του εξωνάρθηκα.

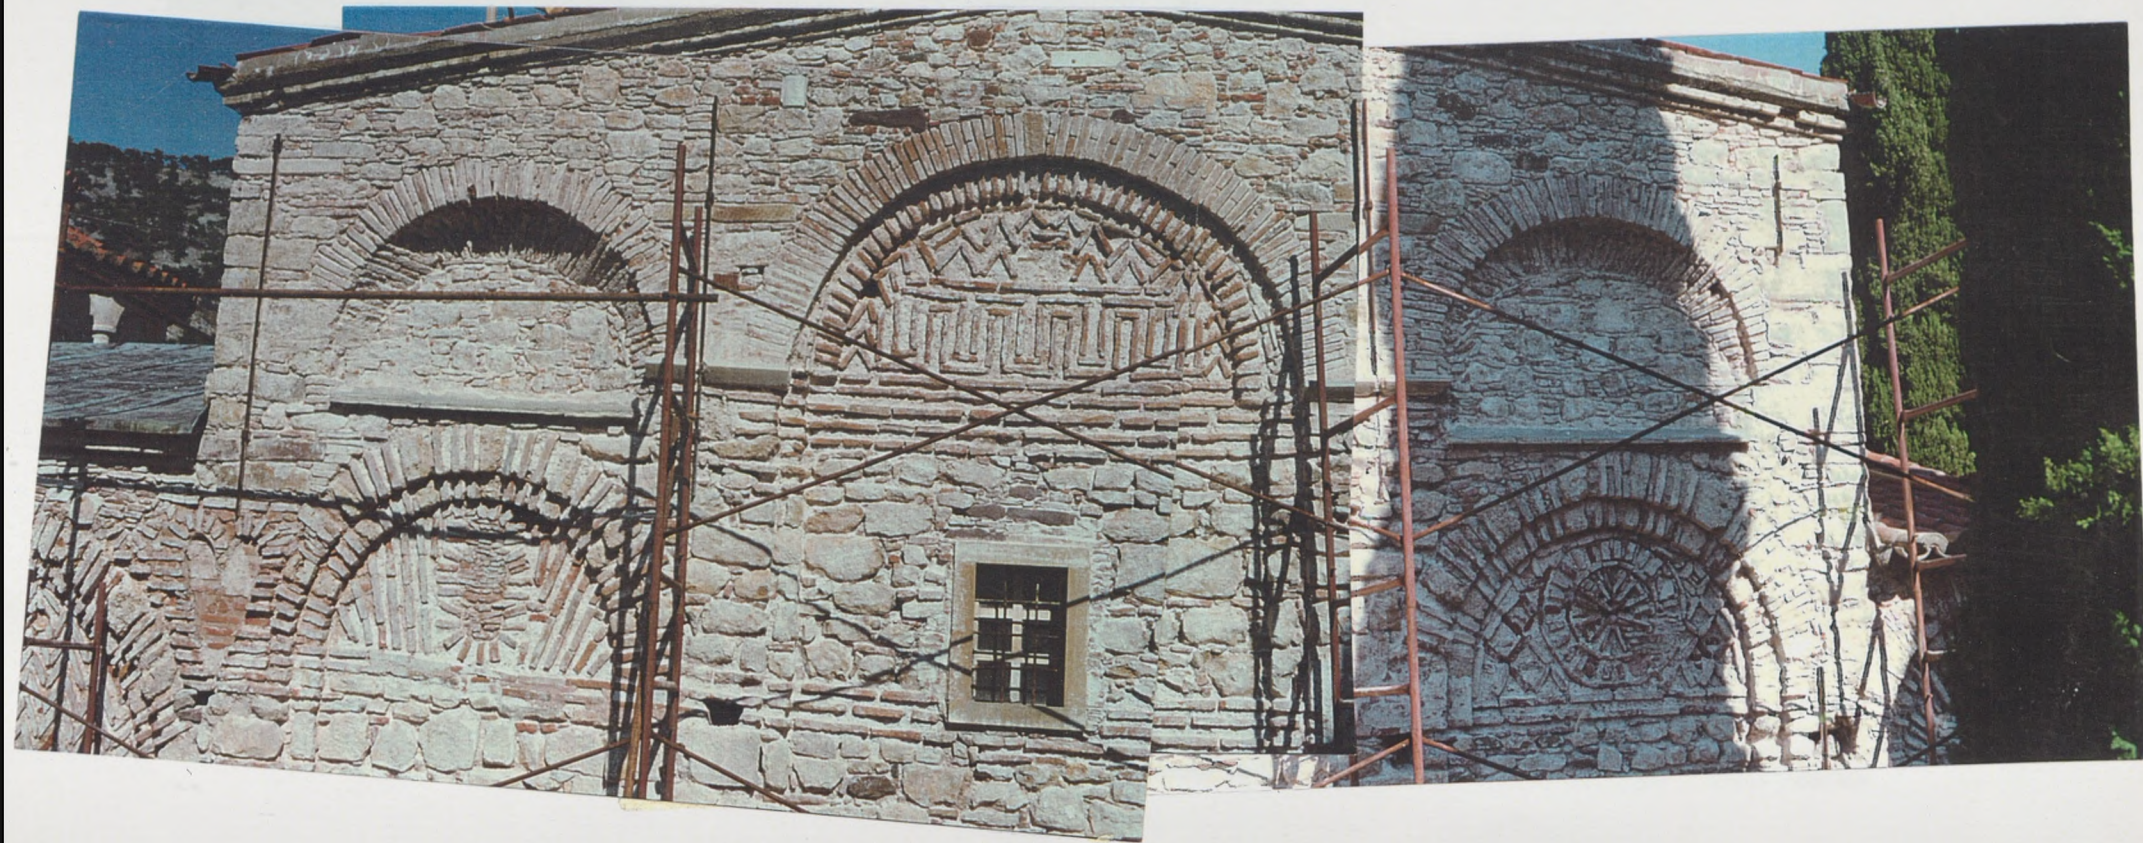
Εικ. 44. Αποψη του κυρίως ναού από τα νότια.

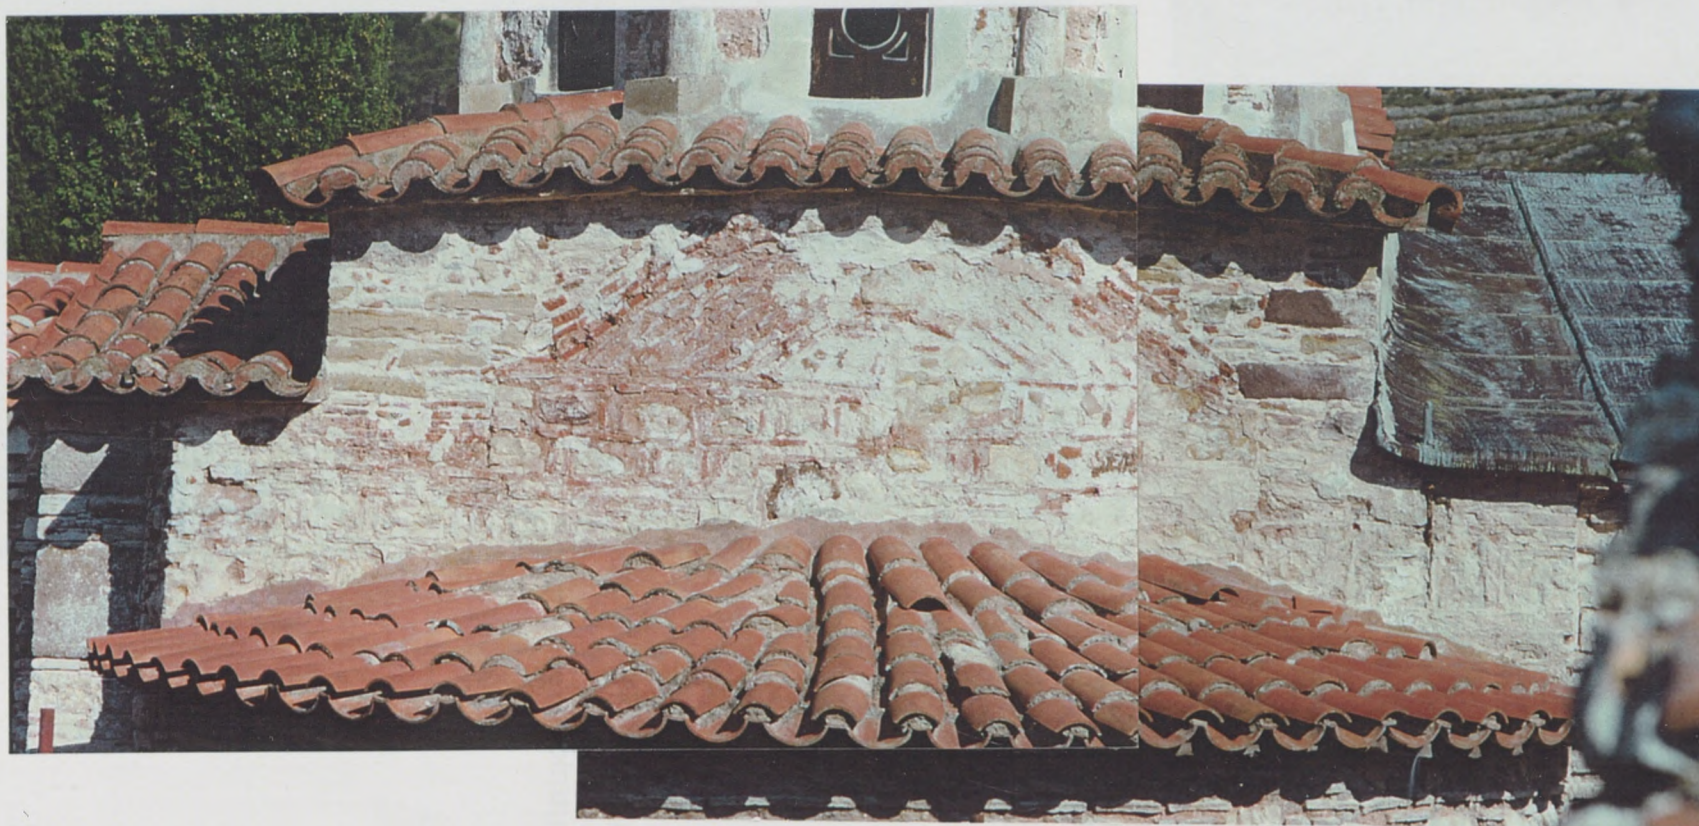
Εικ. 45. Λεπτομέρεια του εξωνάρθηκα από τα νότια.

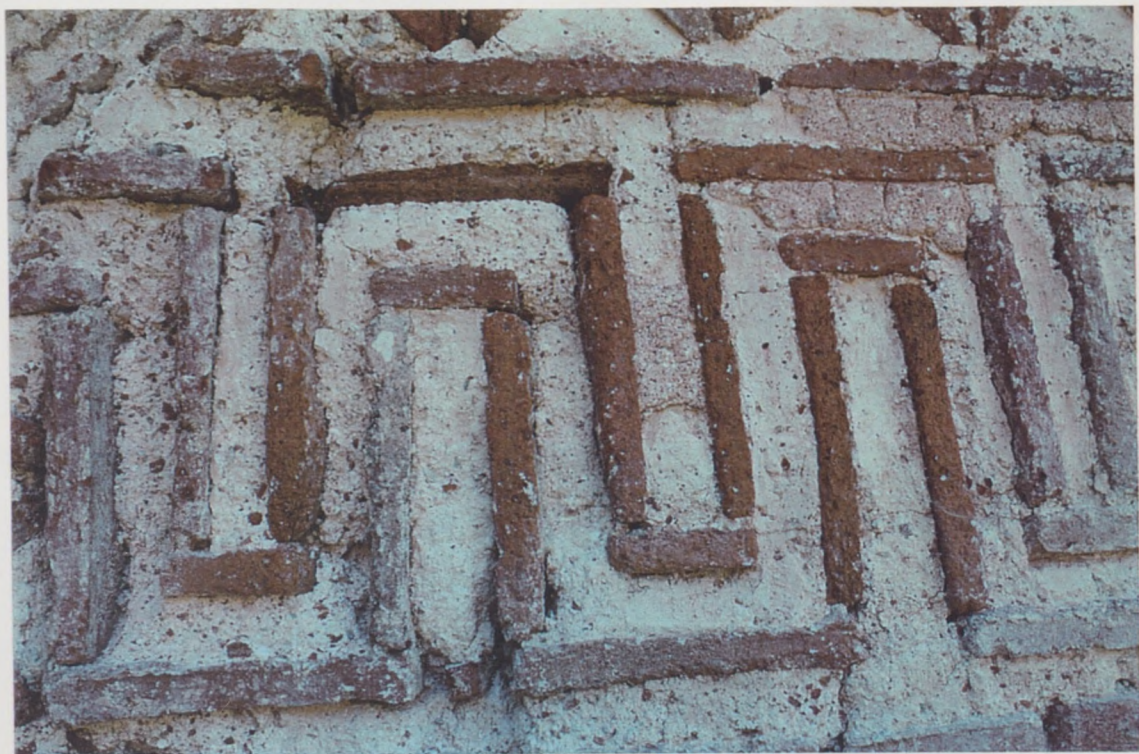
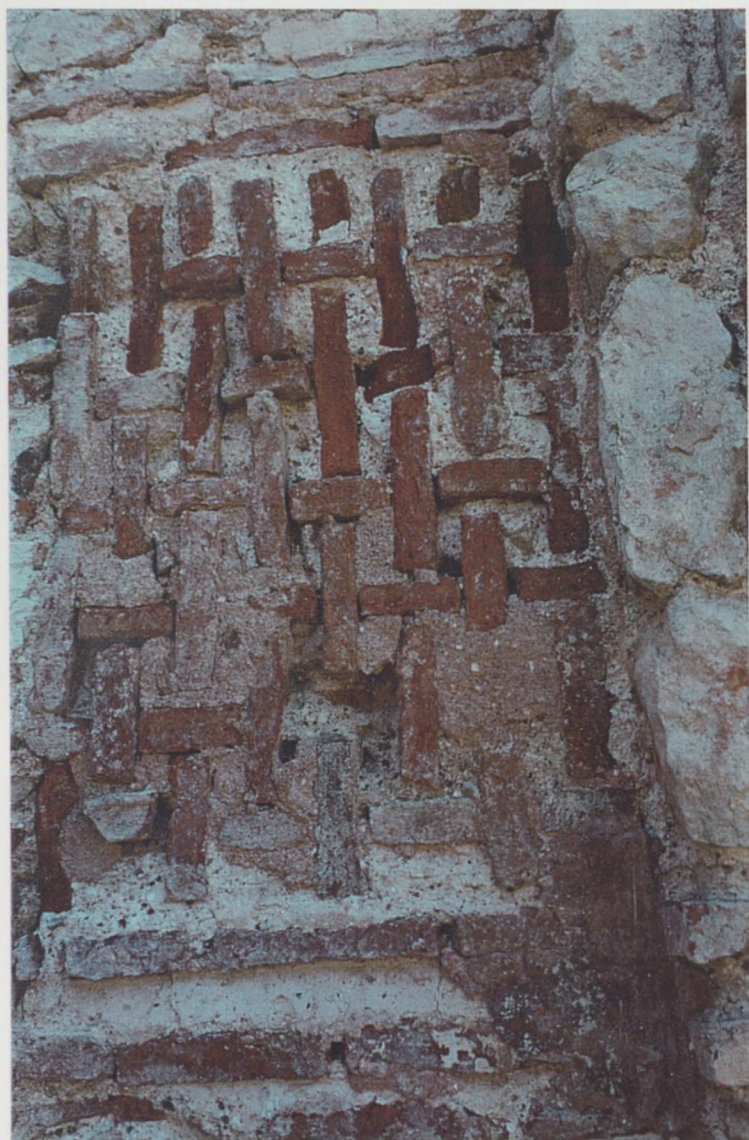
Εικ. 46-47. Λεπτομέρειες  
κεραμικών κοσμημάτων.

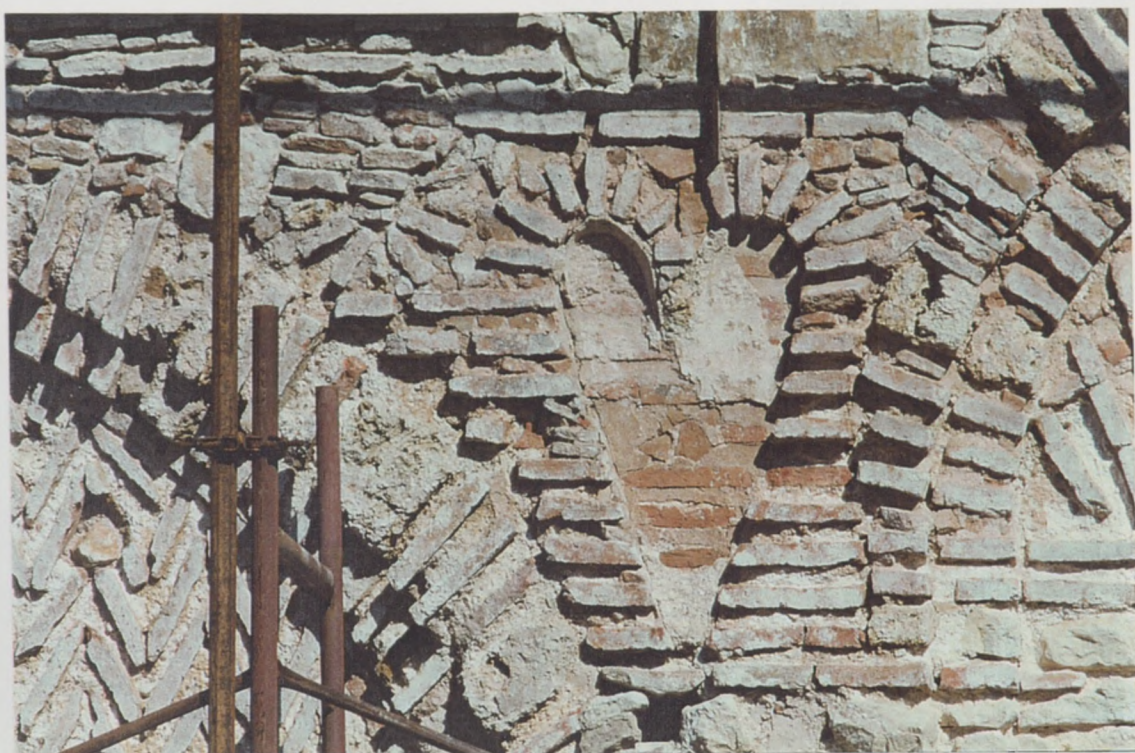
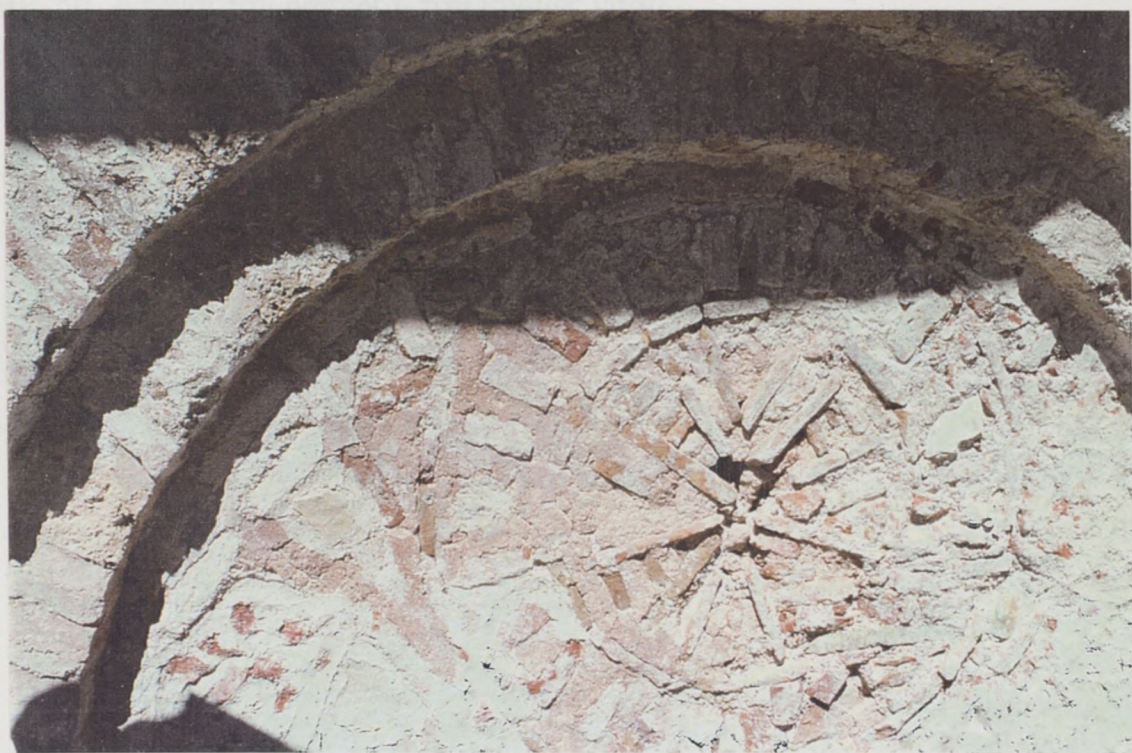
Εικ. 48-49. Λεπτομέρειες κεραμικών κοσμημάτων.

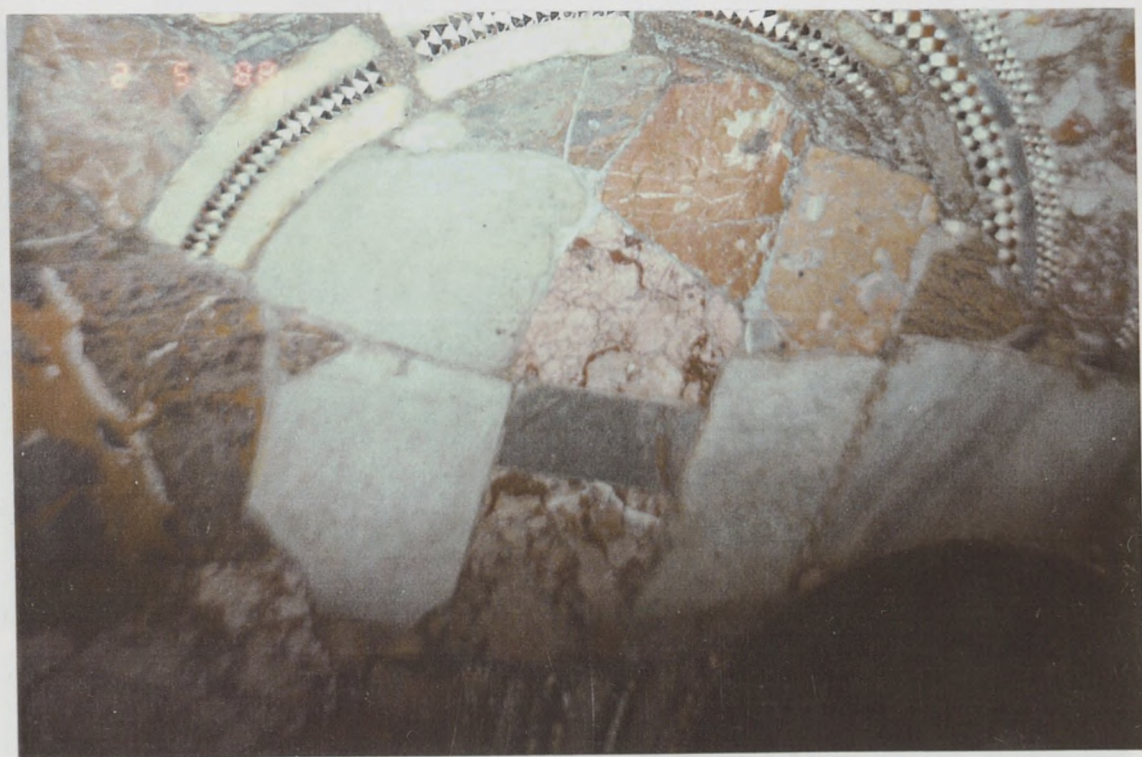
Εικ. 55. Λεπτομέρεια από το δάπεδο του εξωνάρθηκα.

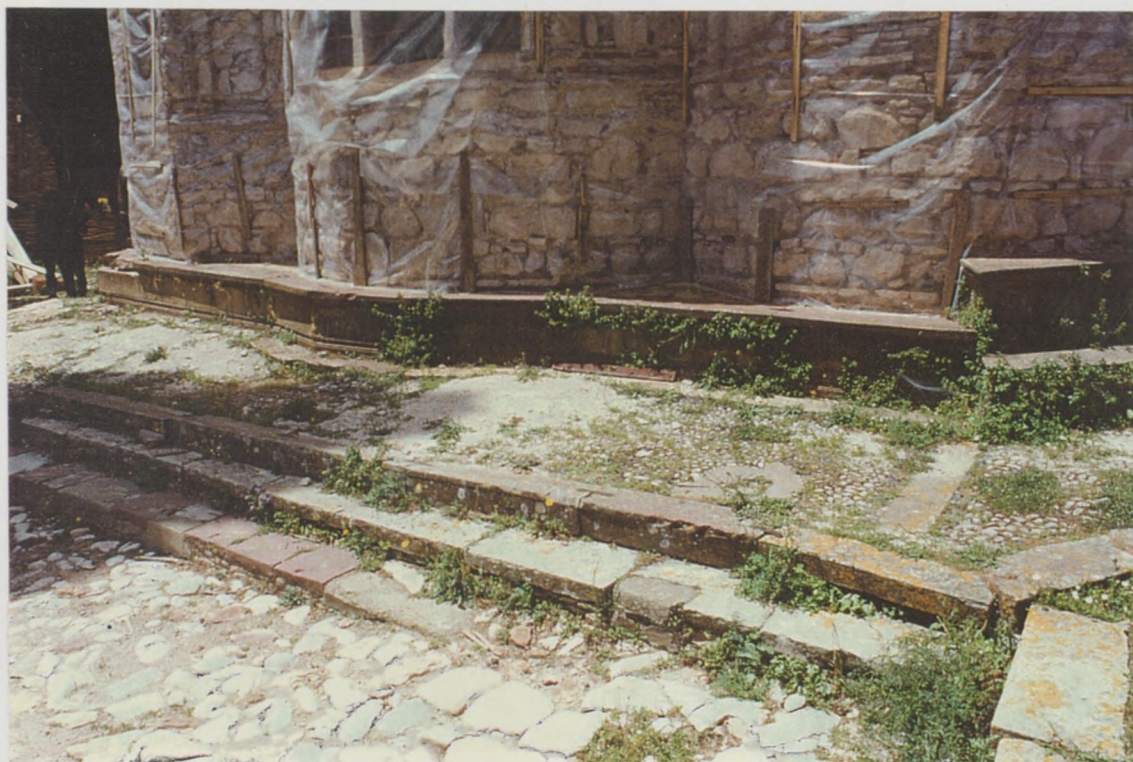
Εικ. 56. Αποψη του περιβάλλοντος χώρου του ναού.

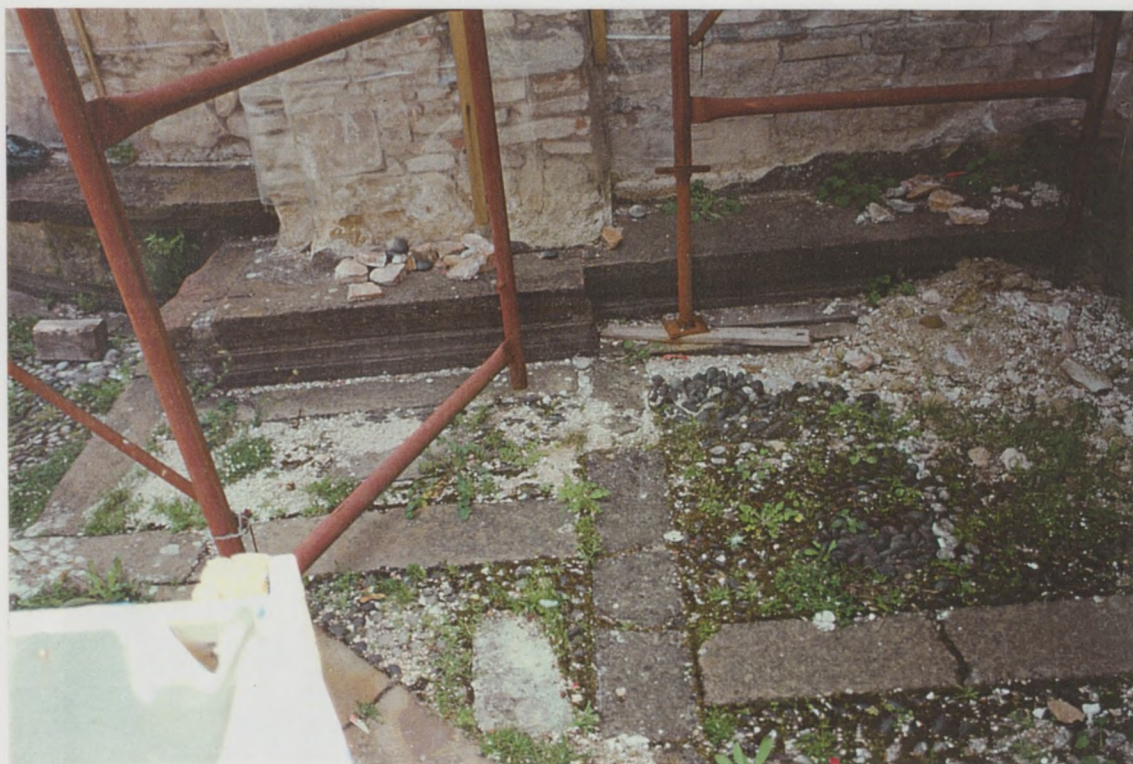
Εικ. 57. Αποψη του περιβάλλοντος χώρου του ναού.

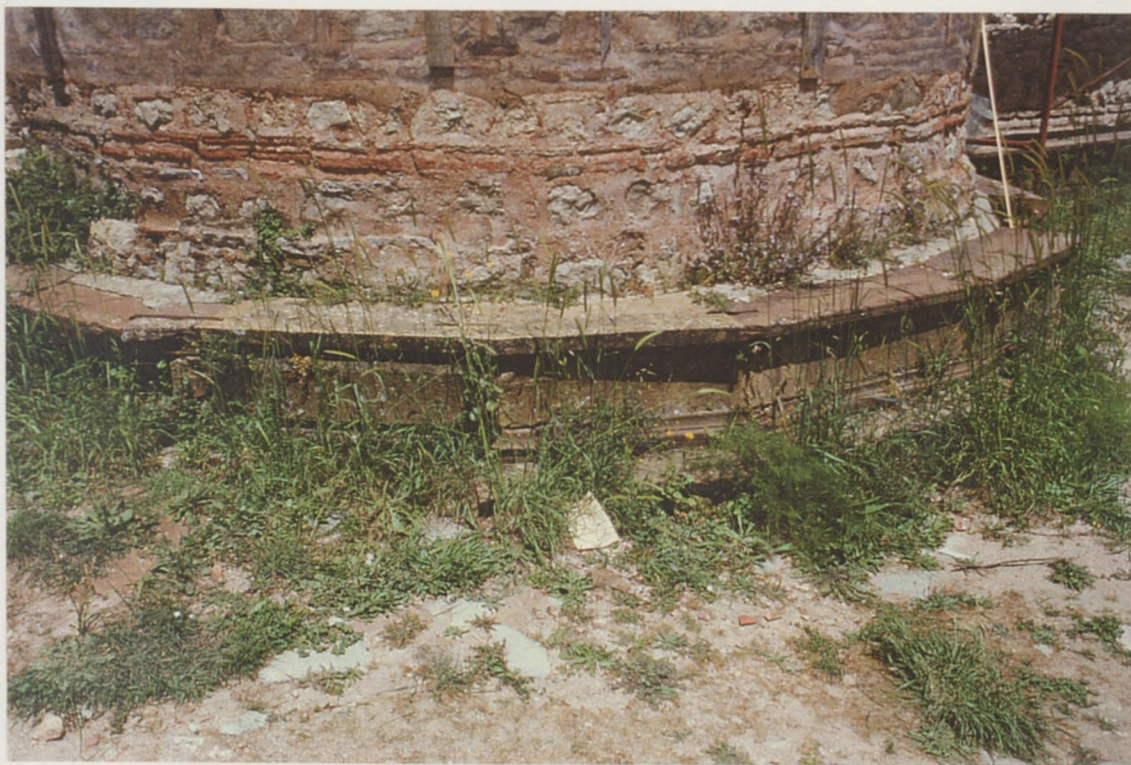
Εικ. 58. Λεπτομέρεια του περιμετρικού θρανίου.
